# Asbestinventarisatetest

Guido Gezellestraat 8, 8480 Ichtegem

Attestnummer : **20250408-000073.000**

Uitgegeven op : **08.04.2025**

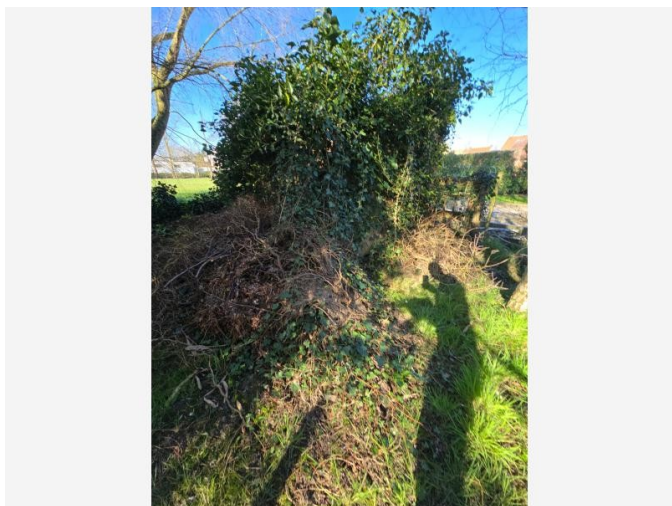
*Situeringfoto*

### Tijdelijke beperking

**Reden:** Overwoekerende vegetatie

**Uitleg van de asbestdeskundige:** Geen volledige risicoanalyse mogelijk.

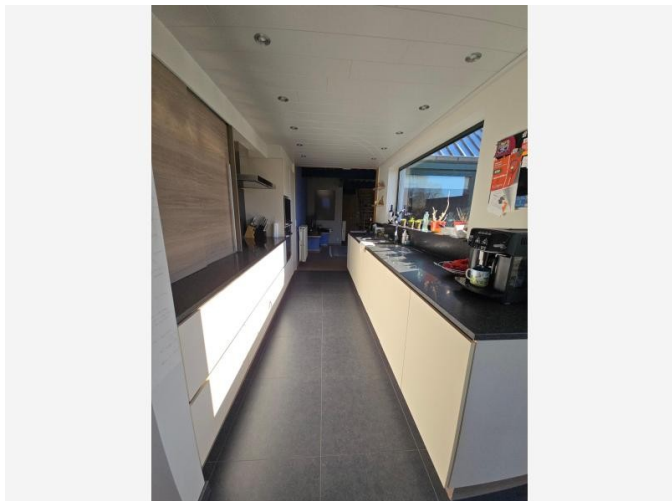
*Situeringsfoto*

#### Uitgesloten van inspectie

**Bouwjaar:** 2007

| Opmerking | Renovatie + aanbouw in 2007 met bewijsmaterialen. |

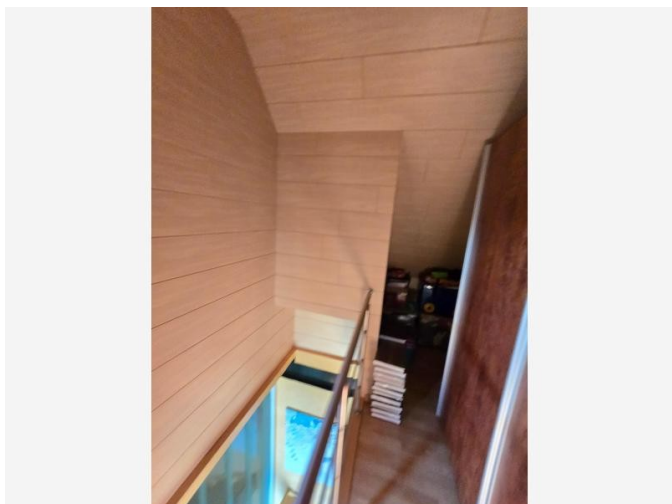
Vrije foto

Voorzetwand kunnen inspecteren, deze toepassing werd niet bemonsterd. Geen risicoanalyse mogelijk van de onderliggende materialen. Bij renovatie en/of sloop onderzoek verichten naar de aanwezigheid van asbestverdachte toepassingen die zich achter de voorzetwand kunnen bevinden.

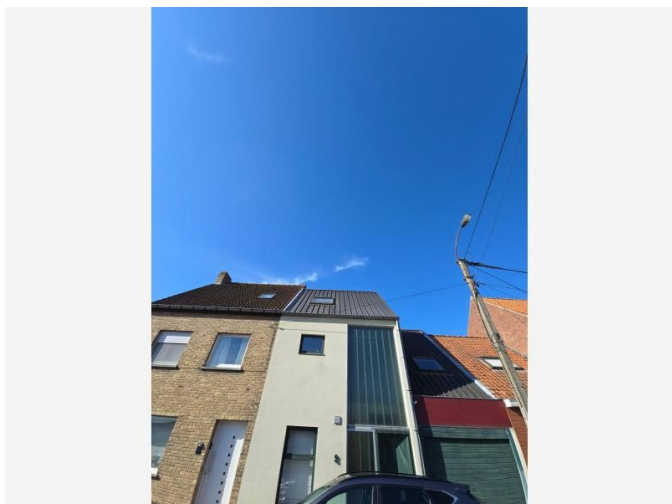
Vrije foto

Deze toepassing is als niet asbestverdacht bevonden, bij renovatie en/of sloop onderzoek verrichten naar de aanwezigheid van asbestverdachte toepassingen in de onderliggende materialen.

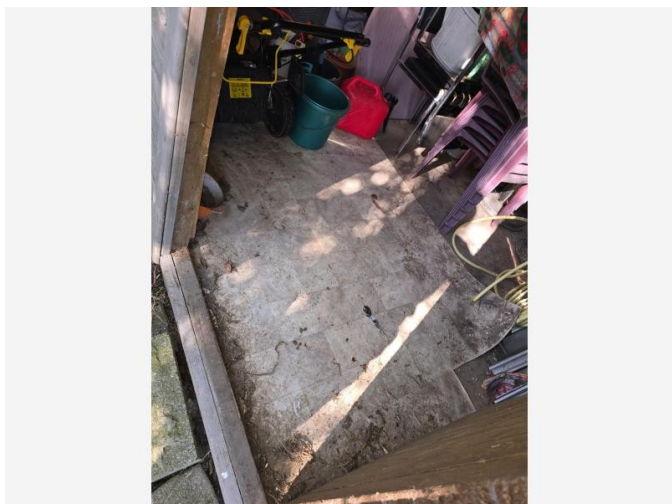
Vrije foto

Deze toepassing is als niet verdacht bevonden. Bij renovatie en/of sloop onderzoek verrichten naar de aanwezigheid van asbestverdachte toepassingen in de onderliggende materialen.

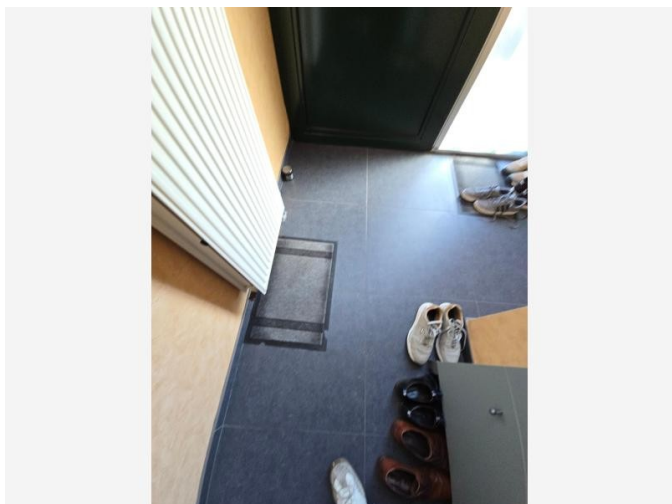
Vrije foto

De bovenste laag (visueel zichtbaar) van de vloer (keramische tegels en/of parket/laminaat/kurk) is niet asbestverdacht. Echter, bij renovatiewerkzaamheden is het van groot belang om de onderliggende lagen, zoals lijm, oude vloeren, ondergrondse leidingen te onderzoeken op de aanwezigheid van asbest. Een asbestinventarisatie (aanvullend onderzoek) voorafgaand aan de werkzaamheden is sterk aanbevolen.

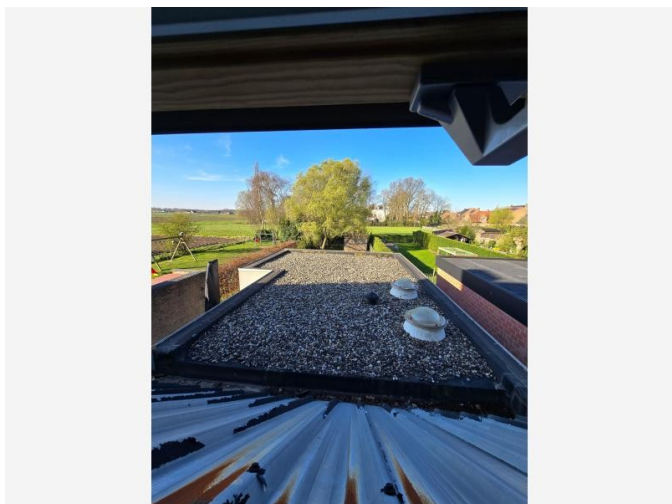
Vrije foto

De EPDM is als niet asbestverdacht bevonden. Geen risicoanalyse mogelijk van de onderliggende materialen. Bij renovatie en/of sloop onderzoek verrichten naar de aanwezigheid van asbesthoudende toepassingen in de onderliggende lagen.

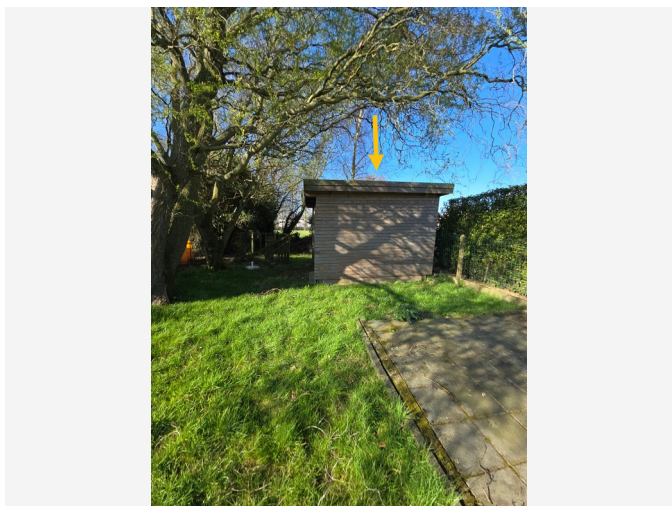
Vrije foto

Geen asbestverdachte toepassingen visueel zichtbaar in het tuinhuis (1).

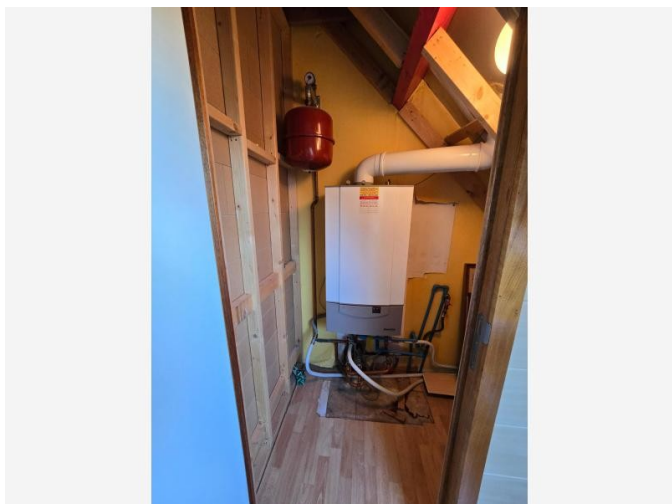
Vrije foto

Recente cv-ketel kunnen vaststellen, bij renovatie en/of sloop onderzoek verrichten naar de aanwezigheid van asbestverdachte koorden, buizen of dichtingen.

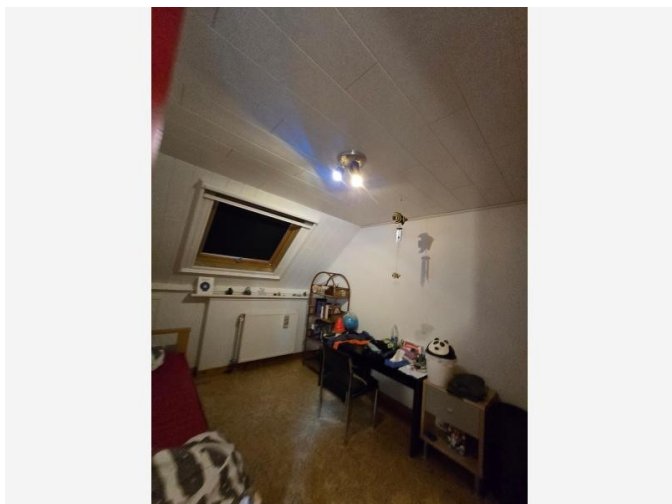
Vrije foto

Verlaagd plafond kunnen inspecteren, deze toepassing werd niet bemonsterd. Geen risicoanalyse mogelijk van de onderliggende materialen. Bij renovatie en/of sloop onderzoek verichten naar de aanwezigheid van asbestverdachte toepassingen die zich achter het verlaagd plafond kunnen bevinden

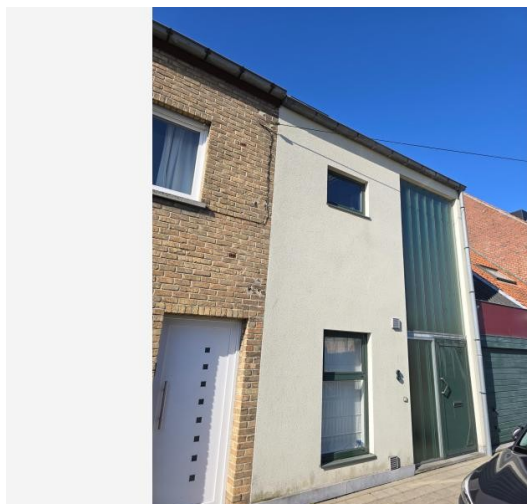
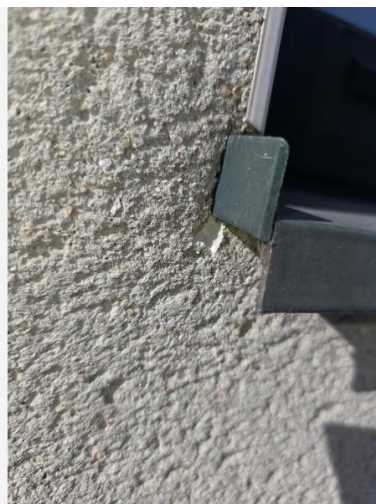
## Fiche 13: CREPI BUITEN

Geen asbest

| # | Type | Referentie | Resultaat |
|---|---|---|---|
| 13.1 | Mengmonster | MM03 | Geen asbest |

| Opmerking | De hoeveelheid is louter indicatief. Bij renovatie en/of sloop verder onderzoek verichten in de onderliggende lagen. |

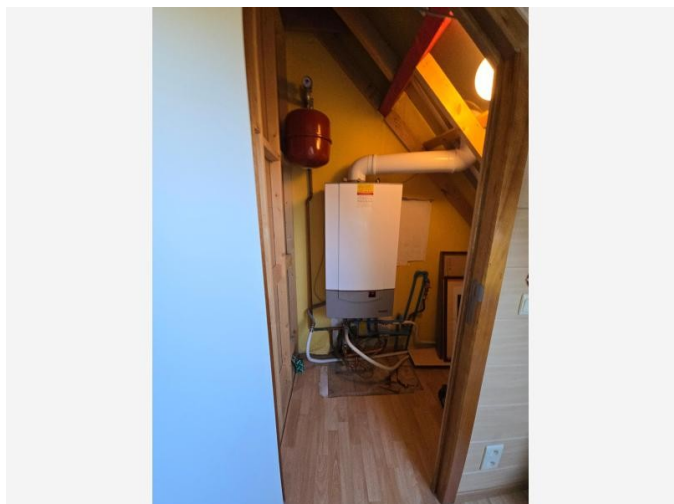
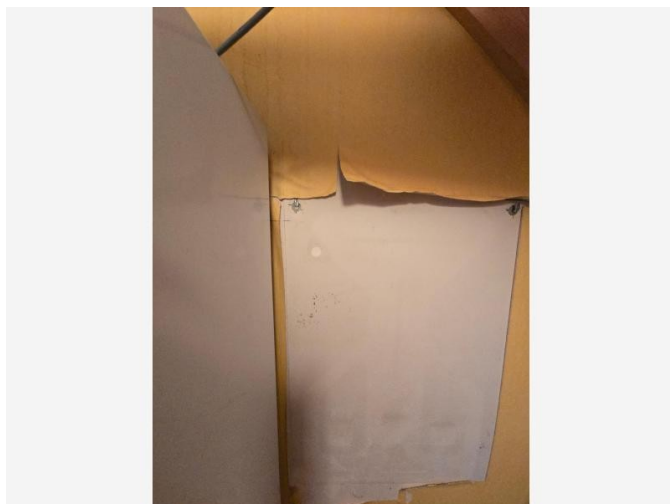
Geen asbest

| # | Type | Referentie | Resultaat |
|---|---|---|---|
| 14.1 | Mengmonster | mm01 | Geen asbest |

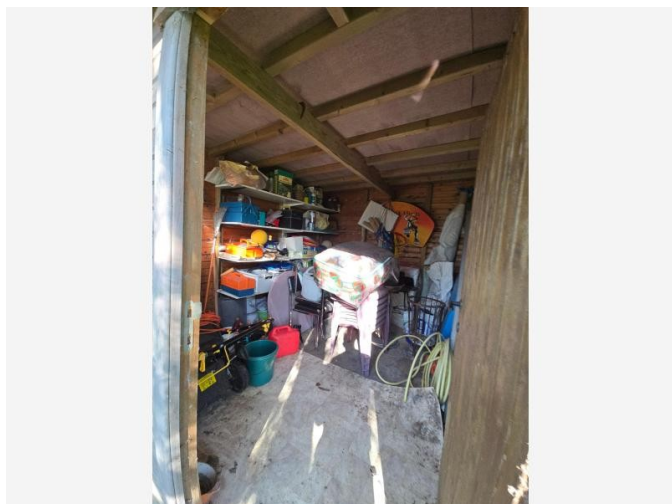
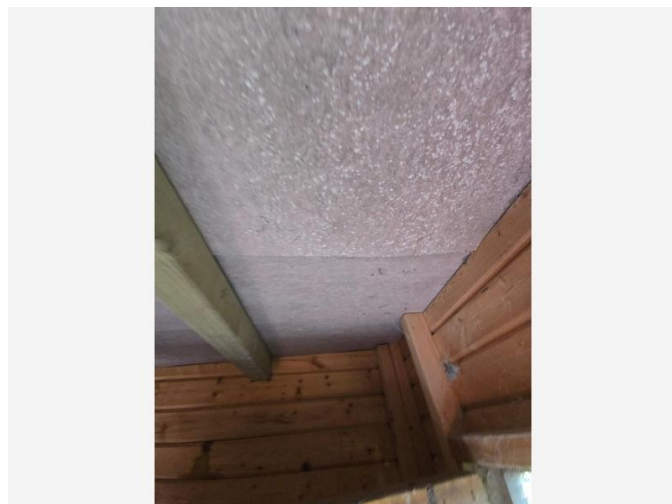
Geen asbest

| # | Type | Referentie | Resultaat |
|---|---|---|---|
| 15.1 | Puntmonster | mm02 | Geen asbest |
