# Asbestinventarisatetest

Mechelsesteenweg 368, 9200 Dendermonde

Attestnummer : 20250505-000389.000

**Asbestveilig** (maar niet asbestvrij)

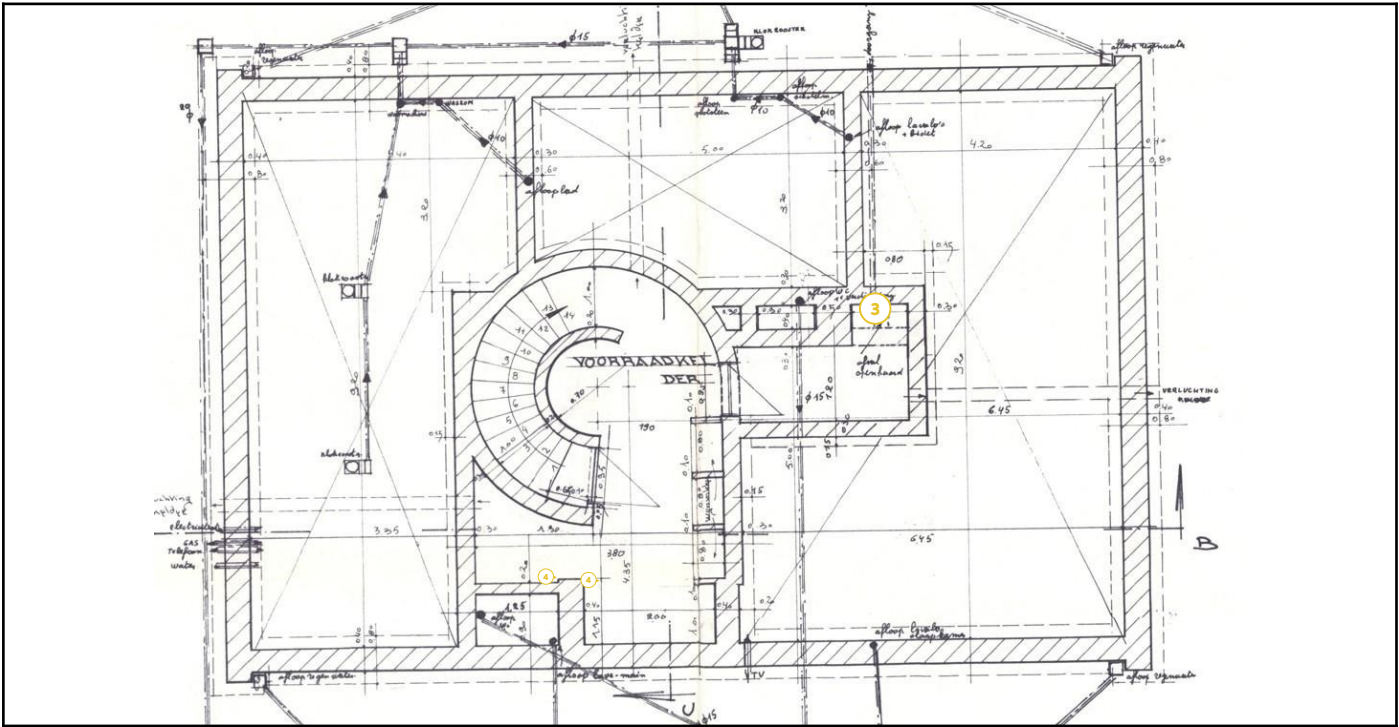
# Plan 1.1: Kelder

| Beschrijving | Type | Actie |
|---|---|---|
| 3. Roetluik uit asbestcement | Asbestmateriaal | Zorgvuldig beheren |
| 4. Elektrische componenten in bakeliet | Asbestmateriaal | Zorgvuldig beheren |

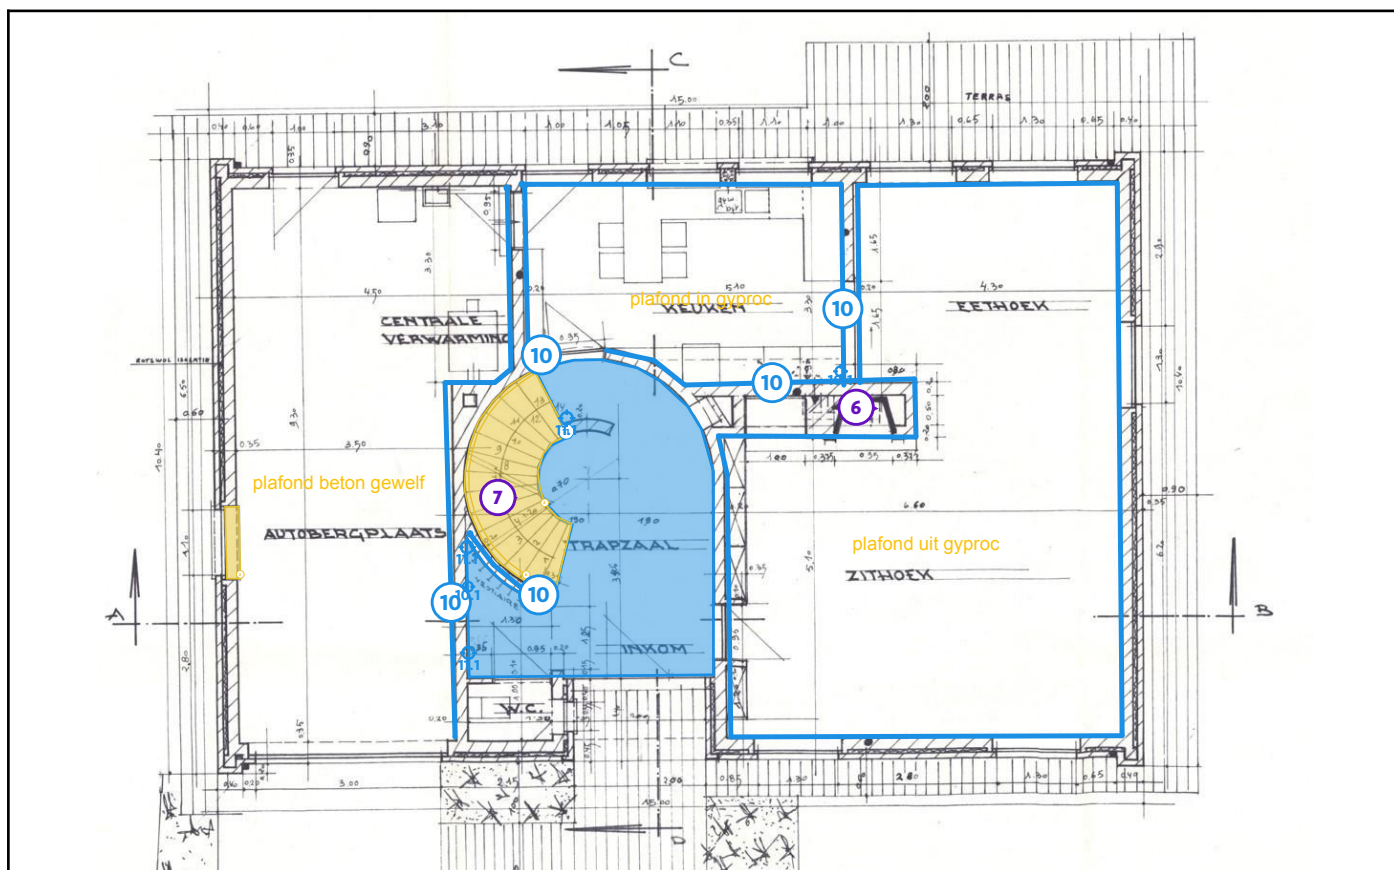
## Plan 1.2: Gelijkvloers

| Beschrijving | Type | Actie |
|---|---|---|
| 2. Traptreden , plinten en vensterbank massal | Asbestmateriaal | Zorgvuldig beheren |
| 5. Kunstof trapleuning | Asbestmateriaal | Zorgvuldig beheren |
| 6. Schoorsteen rookgaskanaal - beoordeling | Beperking | - |

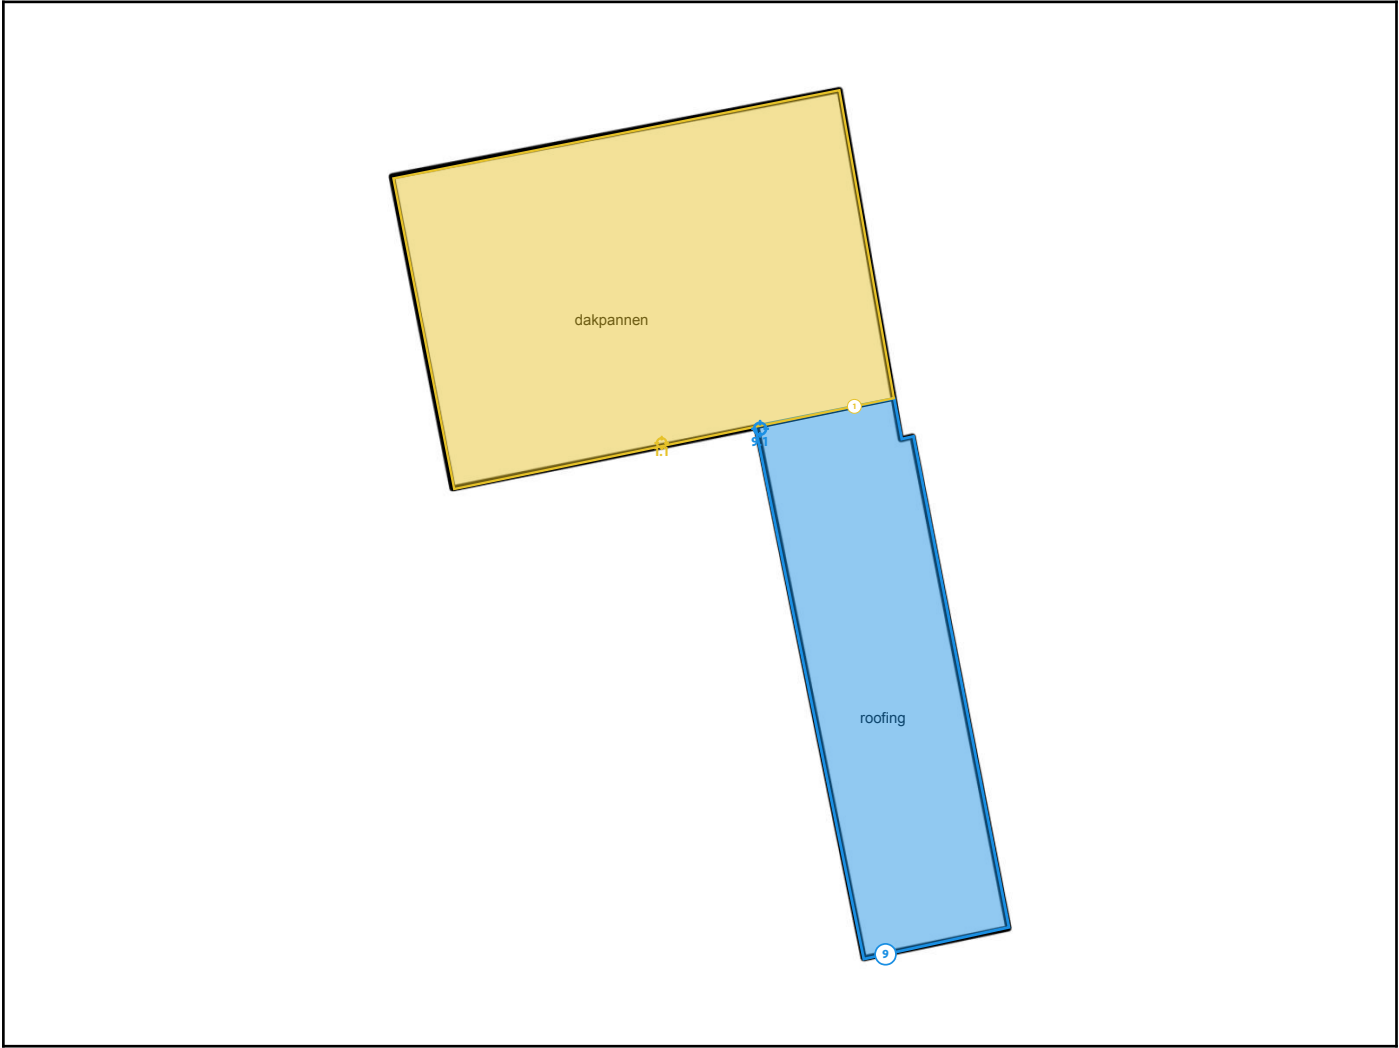
# Plan 1.5: Dakbedekking

| Beschrijving | Type | Actie |
|---|---|---|
| 1. Onderdak | Asbestmateriaal | Zorgvuldig beheren |
| 9. Roofing plat dak | Geen asbest | - |

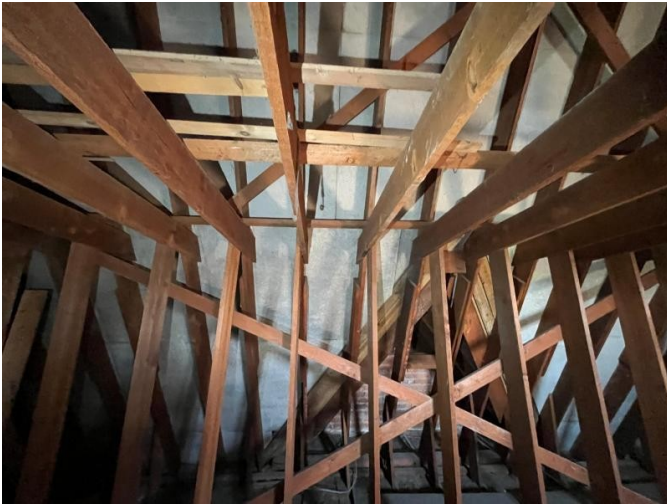
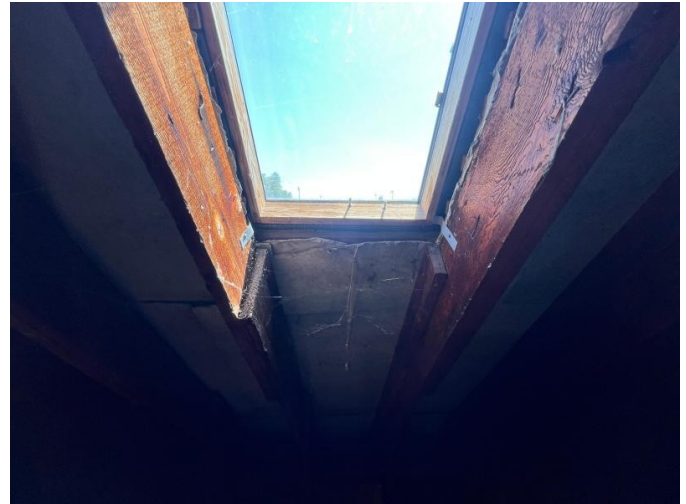
| Eindbeoordeling materiaalarisico | Laag materiaalarisico en/of verlaagde kans op vezelvrijgave |

| Toestand van het materiaal | Licht beschadigd, licht verweerd. Intact calciumsilicaatmateriaal of categorie III 'gebondenheid' |

| # | Type | Referentie | Resultaat |
|---|---|---|---|
| 1.1 | Puntmonster | MENU1 | Chrysotiel |

| Beschrijving | Onderdak |
| Asbestmateriaal | Plaat, paneel, tablet - Type Menuiserite |

- Zorg voor een veilig beheer. Vermijd het beschadigen van het asbestmateriaal. Controleer de toestand jaarlijks op wijzigingen.

- Eenvoudige handelingen: mag via doe-het-zelf of door werknemer(s) met opleidingsattest eenvoudige handelingen  
De materialen dienen zoveel mogelijk in één geheel verwijderd te worden, zonder deze te breken. De platen worden voorzichtig losgemaakt en omzichtig in de daarvoor voorziene container gedeponeerd te worden.

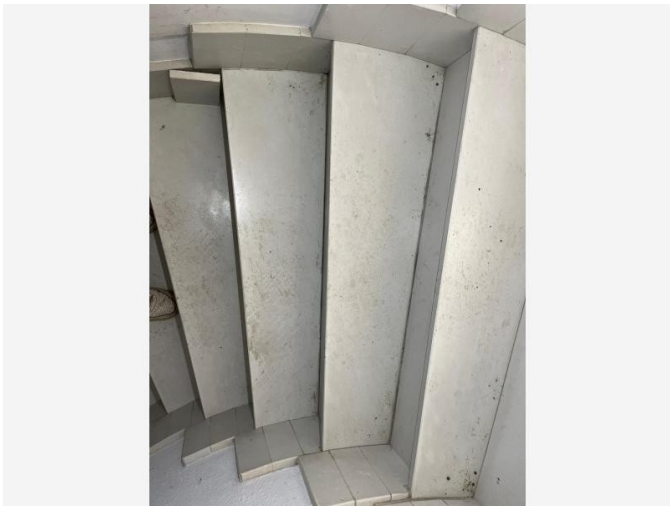
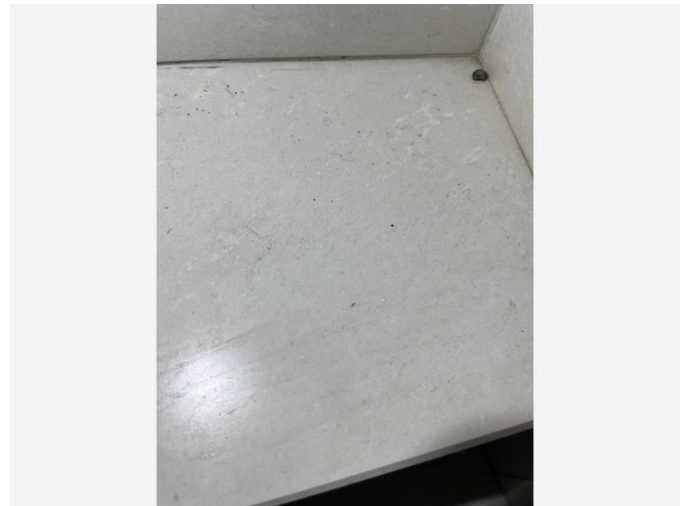
| Eindbeoordeling materiaalrisico | Laag materiaalrisico en/of verlaagde kans op vezelvrijgave |

| Toestand van het materiaal | Licht beschadigd, licht verweerd. Intact calciumsilicaatmateriaal of categorie III 'gebondenheid' |

| Beschrijving | Traptreden , plinten en vensterbank massal |

- Zorg voor een veilig beheer. Vermijd het beschadigen van het asbestmateriaal. Controleer de toestand jaarlijks op wijzigingen.

- Eenvoudige handelingen: mag via doe-het-zelf of door werknemer(s) met opleidingsattest eenvoudige handelingen  
Mag zelf verwijderd worden indien deze makkelijk en in één geheel loskomt. Als de toepassing niet verwijderd kan worden zonder deze te breken/beschadigen -> aannemer met opleidingsattest.

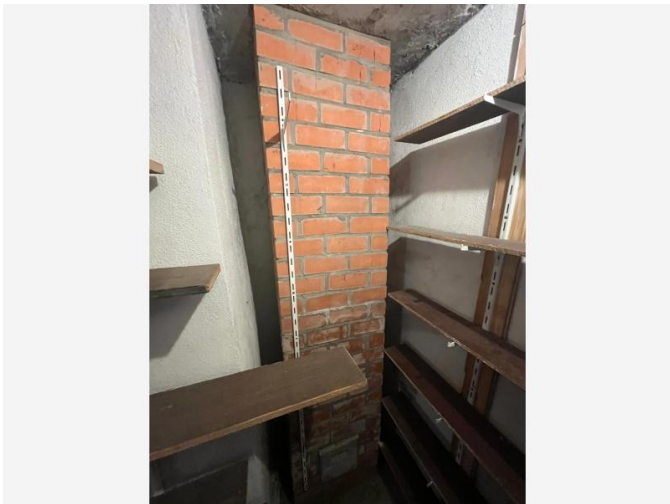
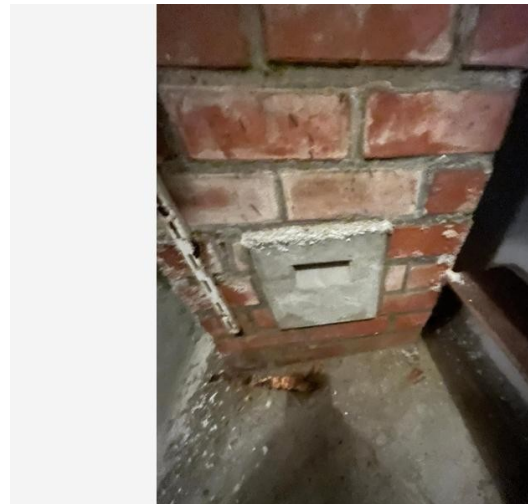
| Eindbeoordeling materiaalisico | Laag materiaalisico en/of verlaagde kans op vezelvrijgave |

| Asbestsoort (vezeltype) | Crocidoliet aanwezig |

| Beschrijving | Roetluik uit asbestcement |

- Zorg voor een veilig beheer. Vermijd het beschadigen van het asbestmateriaal. Controleer de toestand jaarlijks op wijzigingen.

- Eenvoudige handelingen: mag via doe-het-zelf of door werknemer(s) met opleidingsattest eenvoudige handelingen  
Hechtgebonden toepassing in goede staat mag zelf verwijderd worden, vermijd breken van de toepassing bij verwijdering.

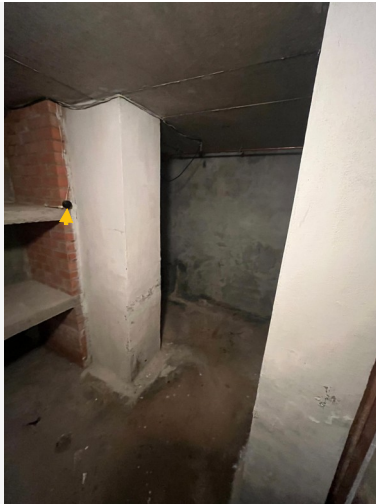
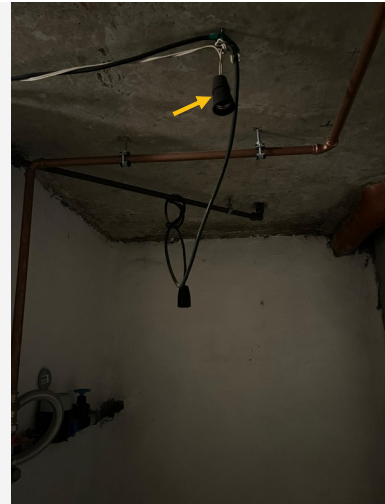
| Eindbeoordeling materiaalisico | Laag materiaalisico en/of verlaagde kans op vezelvrijgave |

| Asbestsoort (vezeltype) | Crocidoliet aanwezig |

| Beschrijving | Elektrische componenten in bakeliet |
| Opmerking | Hoeveelheid is een benadering.<br>Bakeliet kan steeds asbest bevatten. |

- Zorg voor een veilig beheer. Vermijd het beschadigen van het asbestmateriaal. Controleer de toestand jaarlijks op wijzigingen.

- Eenvoudige handelingen: mag via doe-het-zelf of door werknemer(s) met opleidingsattest eenvoudige handelingen  
Bakeliet kan altijd asbest bevatten.

Vermijd breken tijdens verwijderen van asbesttoepassing.

Maak gebruik van de juiste PBM's.

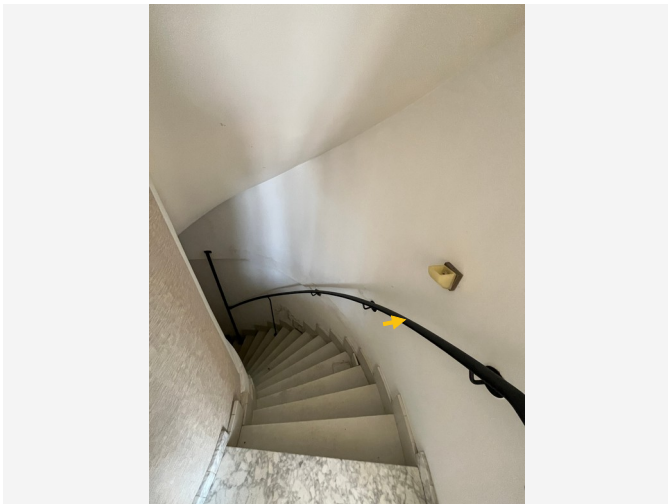
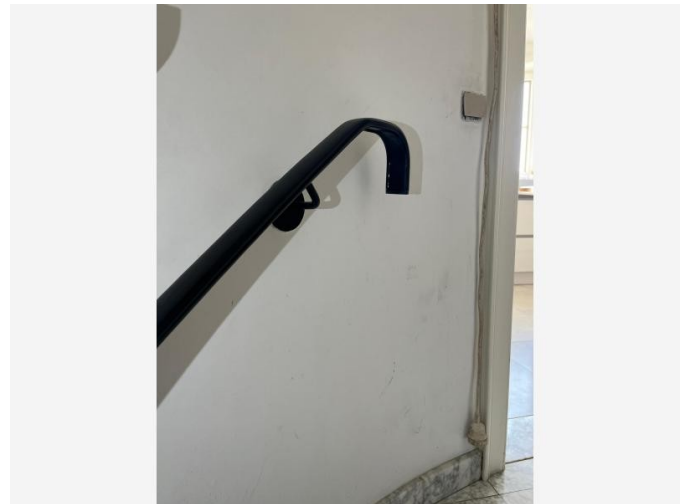
| Eindbeoordeling materiaalisico | Laag materiaalisico en/of verlaagde kans op vezelvrijgave |

| Asbestsoort (vezeltype) | Crocidoliet aanwezig |

| Beschrijving | Kunststof trapeuning |
| Opmerking | Deze oppervlakte, volumes en gewichten zijn niet gemeten, maar geschat op basis van een benadering van het aanwezig rubberen trapeuning (de opgegeven hoeveelheden mogen niet gebruikt worden als maatstaf van heffing). Bitumen trapeuning kunnen asbesthoudend zijn. Voer bijkomende staalname uit. |

- Zorg voor een veilig beheer. Vermijd het beschadigen van het asbestmateriaal. Controleer de toestand jaarlijks op wijzigingen.
- Voer bijkomende staalname(s) uit.

- Eenvoudige handelingen: mag via doe-het-zelf of door werknemer(s) met opleidingsattest eenvoudige handelingen  
Door de hechtgebondenheid van de toepassing kan er geen vezel vrijkomen bij verwijdering.  
Deze mag zelf verwijderd worden indien positief getest.

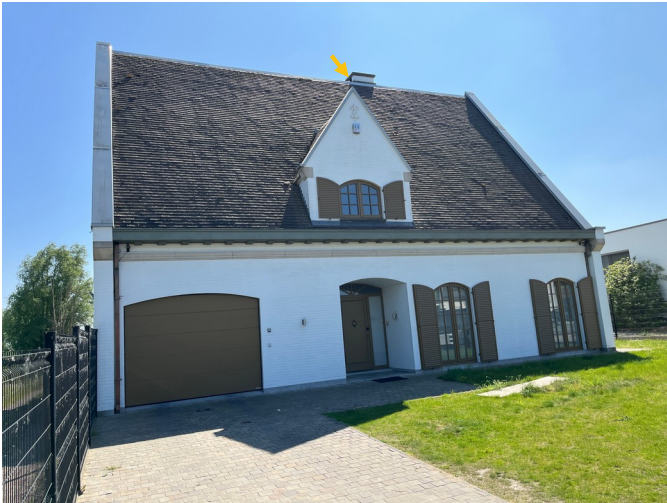
Situeringfoto

**Reden:** Het te onderzoeken materiaal situeert zich hoger dan 3,50 m te rekenen vanaf een veilige ondergrond

**Uitleg van de asbestdeskundige:** Het rookgaskanaal is niet beoordeeld. Aan de binnenzijde is de kachel aangesloten. Aan de buitenzijde is het hoger dan 3,5 meter om de schoorsteen te inspecteren. Het is niet zichtbaar of er een asbestverdacht rookgaskanaal aanwezig is in de schoorsteen. Conform ons inspectieprotocol mogen wij een beperking inroepen voor hoogtes hoger dan 3,5 m. Indien men dit wil laten onderzoeken, dient er een nieuwe afspraak gemaakt te worden en moet er een hoogtewerker voorzien worden, evenals iemand die bevoegd is om deze te bedienen en eventueel een techniek die de al dan niet aanwezige schouwwhoed kan afnemen en weer terugplaatsen.

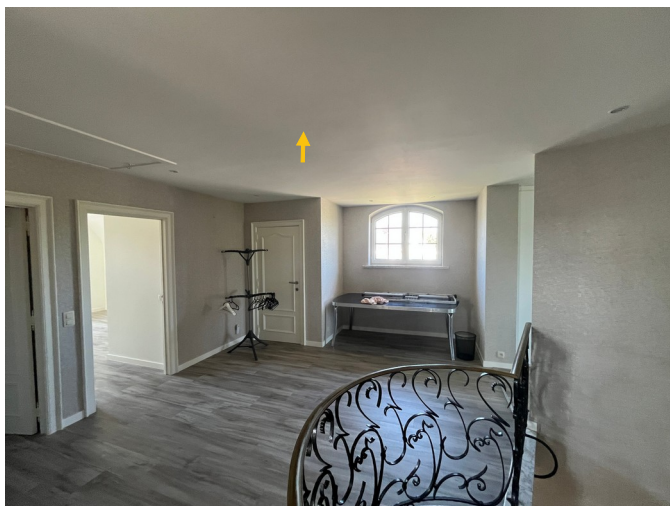
Vrije foto

De plafonds zijn gemaakt van niet-asbestverdachte materialen (bijvoorbeeld laminaat, gyproc, ...), deze toepassingen zijn niet asbestverdacht. We hebben echter niet kunnen vaststellen of er mogelijk asbestverdachte of asbesthoudende materialen achter deze toepassingen aanwezig zijn. Bij renovatie of sloop is het aangeraden om een destructief onderzoek te laten uitvoeren van deze toepassingen.

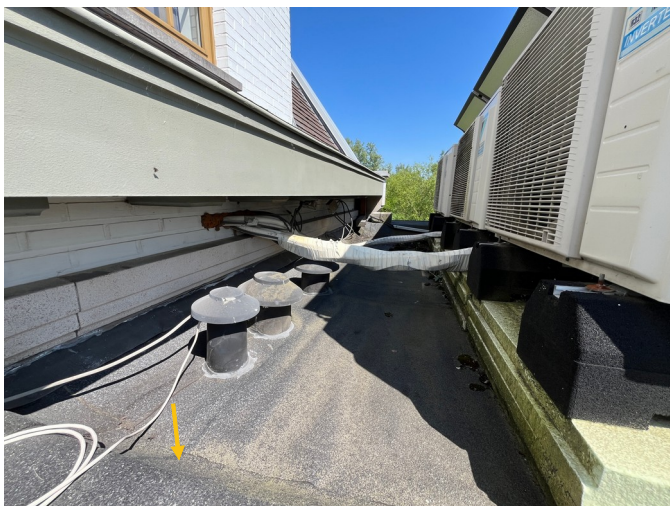
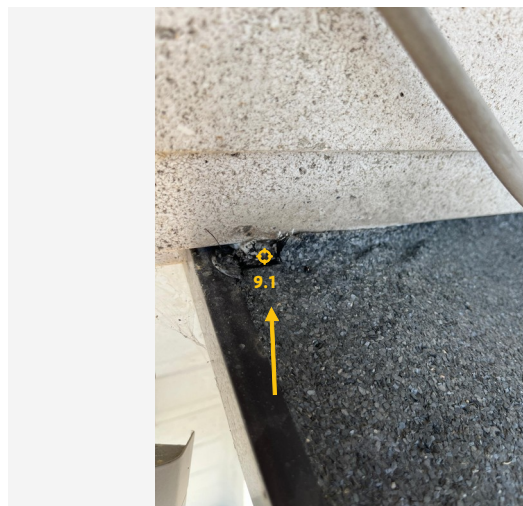
## Fiche 9: Roofing plat dak

Geen asbest

| # | Type | Referentie | Resultaat |
|---|---|---|---|
| 9.1 | Puntmonster | R1 | Geen asbest |

| Opmerking | Deze oppervlakte, volumes en gewichten zijn niet gemeten, maar geschat op basis van een benadering van de aanwezige roofing (de opgegeven hoeveelheden mogen niet gebruikt worden als maatstaf voor heffingen). Om gevolgschade en lekkages te voorkomen en niet destructief te werk te gaan, is alleen de toplaag bemonsterd. We kunnen geen uitspraak doen over de onderliggende lagen. Bij renovatie of sloop dient er een destructief onderzoek uitgevoerd te worden van de roofing. |

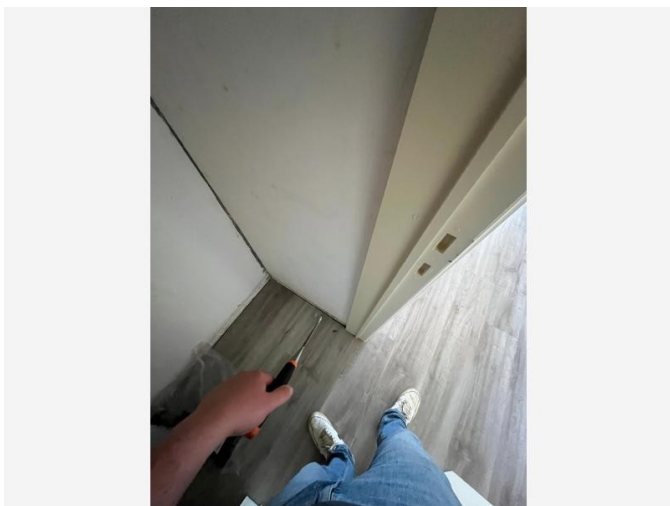
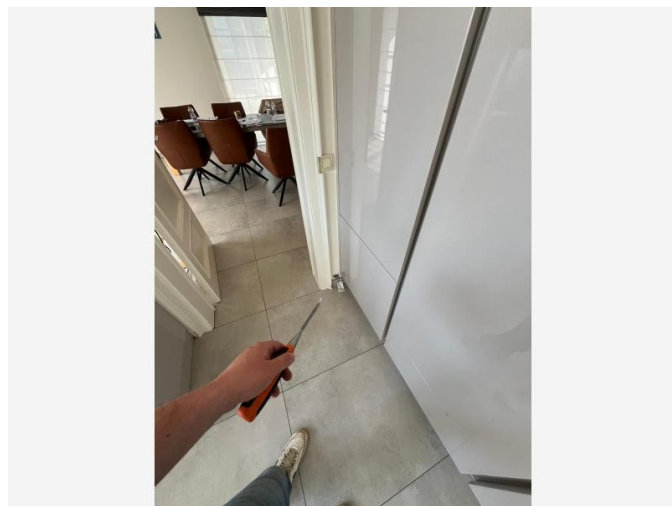
## Fiche 10: Pleisterwerk muren

Geen asbest

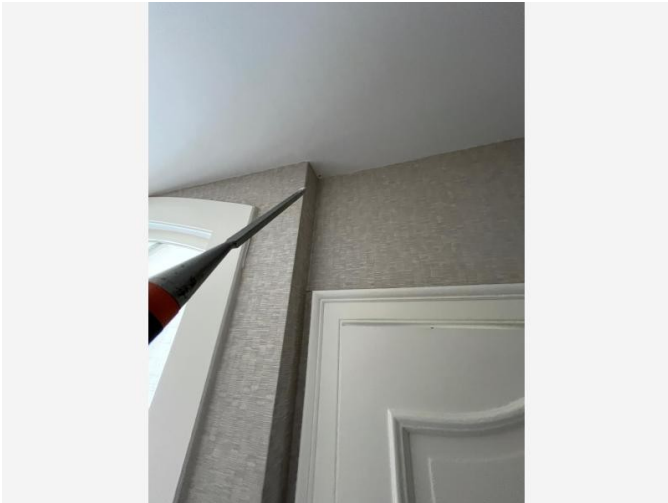
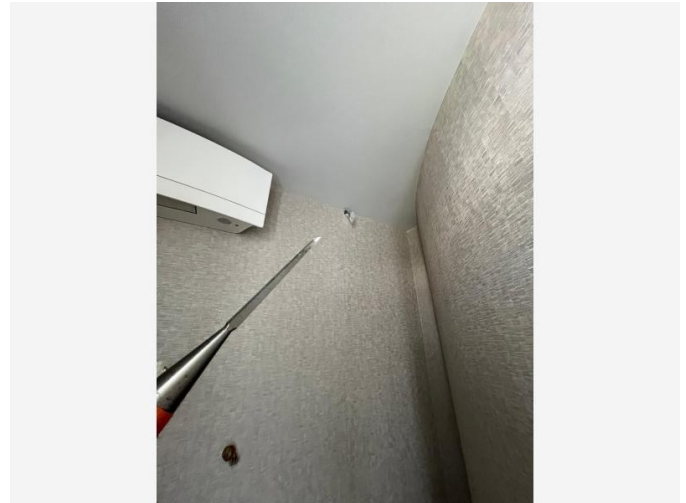
## Fiche 11: Pleisterwerk plafonds

Geen asbest
