Asbestinventarisatetest

Kapelstraat 77, 2070 Beveren-Kruibeke-Zwijndrecht

Attestnummer : 20260114-000321.000

Uitgegeven op : 14.01.2026

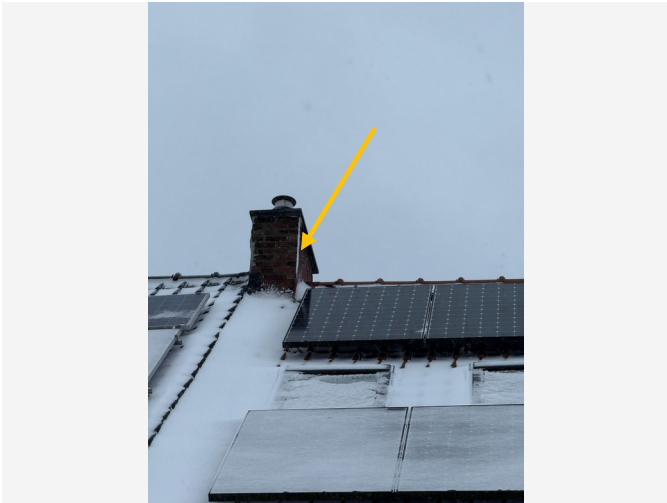
Situeringsfoto

Permanente beperking

Reden: Er is geen volledige risicobeoordeling mogelijk

Uitleg van de asbestdeskundige: De schouw kon langs binnen niet worden gecontroleerd omdat deze volledig dicht zit. Aangezien het om een niet-destructief onderzoek gaat, valt dit buiten de onderzoeksplicht. Advies: laat de schouw (gedeeltelijk) onderzoeken wanneer er werken of afbraak plaatsvinden op eventuele rookgaskanalen, platen of andere asbestverdachte materialen.

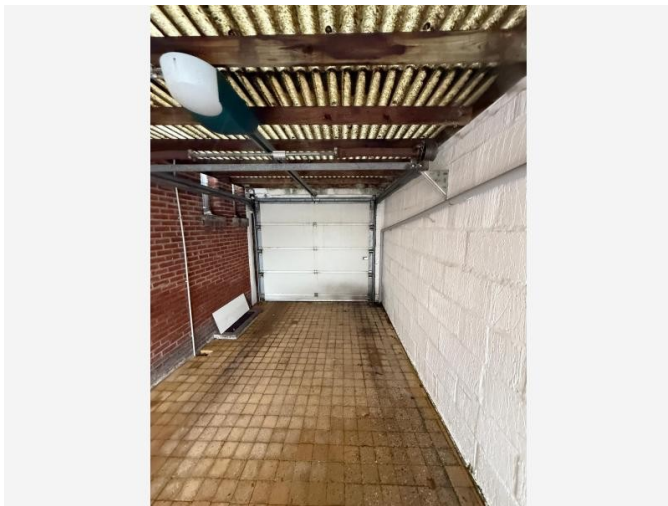
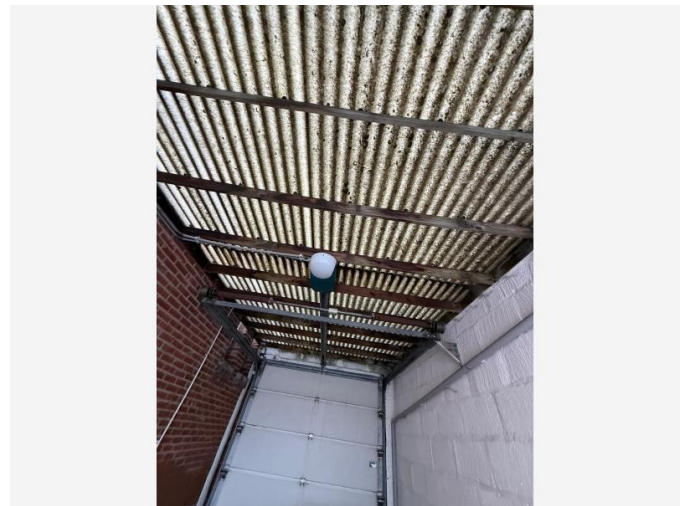
Informatie over een niet-asbestverdacht materiaal

De golfplaten zijn van niet-asbestverdachte materiaal: Plastic (polycarbonaat), daarom geen staalname uitgevoerd.

- Locatie: doorrit naar de garage achteraan

Basis voor advies	De asbestdeskundige beoordeelt het materiaal als niet-asbestverdacht.
-------------------	---

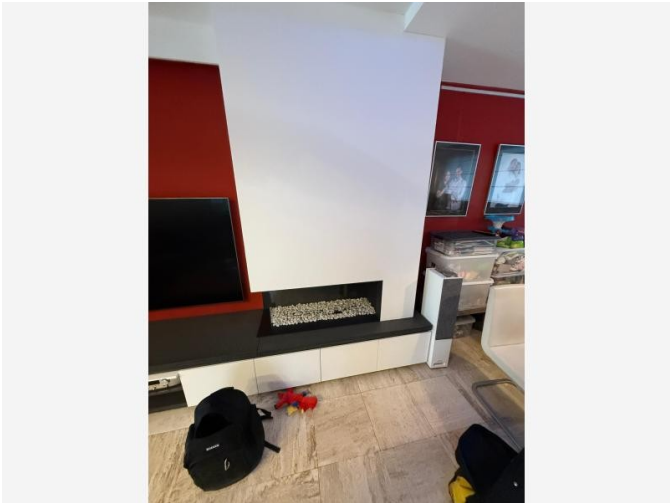
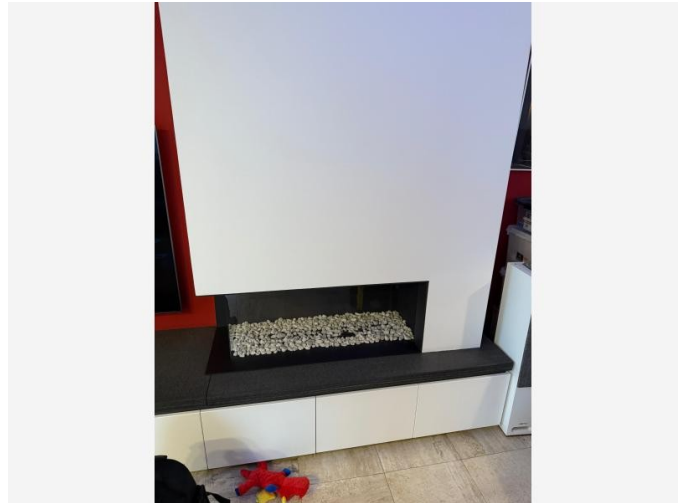
Informatie over een niet-asbestverdacht materiaal

- Gashaard in: Leefruimte
- Nagekeken en er is een factuur van plaatsing in: 2020
- Alle materialen vanaf 2001 zijn verplicht asbestvrij, geen staalname uitgevoerd

Basis voor advies	De asbestdeskundige beoordeelt het materiaal als niet-asbestverdacht.
-------------------	---

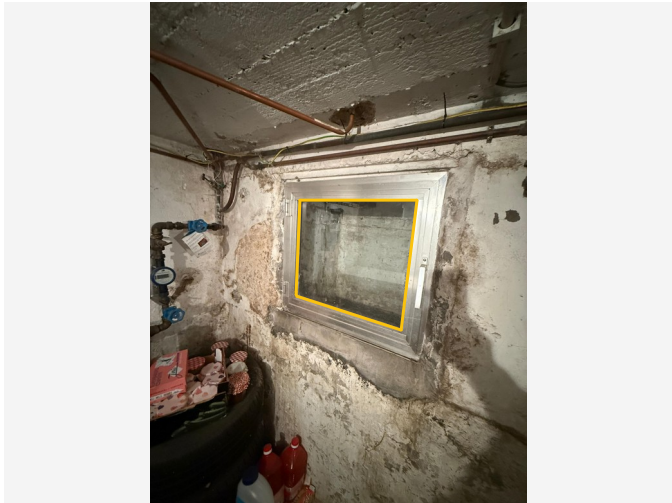
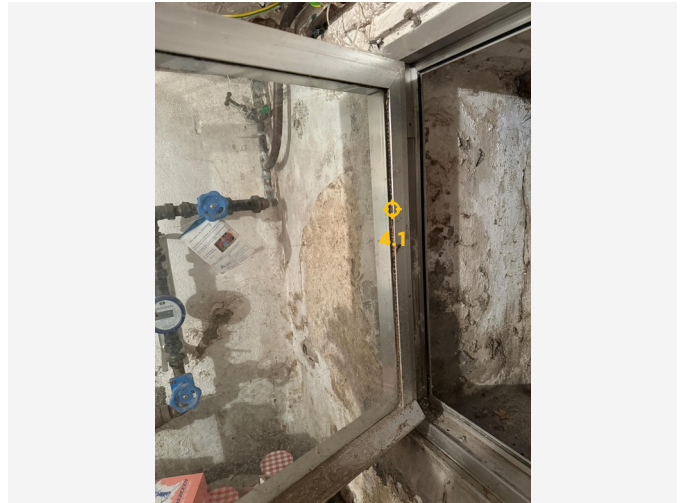
Geen asbest

#	Type	Referentie	Resultaat
4.1	Puntmonster	M05	Geen asbest

Beschrijving	M05 - Mastiek tussen glasblad kelder
Omgeving	Grenst aan binnen- en buitenlucht
Primaire drager	Wandopening verticaal (raam, deur, ...)
Bindmiddel van materiaal	Kitten, mastiek, pasta
Gebondenheid op basis van bindmiddel	Hecht
Hoeveelheid (gewicht - aantal)	<ul style="list-style-type: none">• 0,10 kg - 1 stuk
Totaal gewicht	0,10 kg
Identificatiemethode	Een monstername door de asbestdeskundige met laboanalyse door een asbestlabo.
Destructieve handeling voor identificatie	Nee
Opmerking	- Mastiek tussen het glasblad en het profiel. Kelder

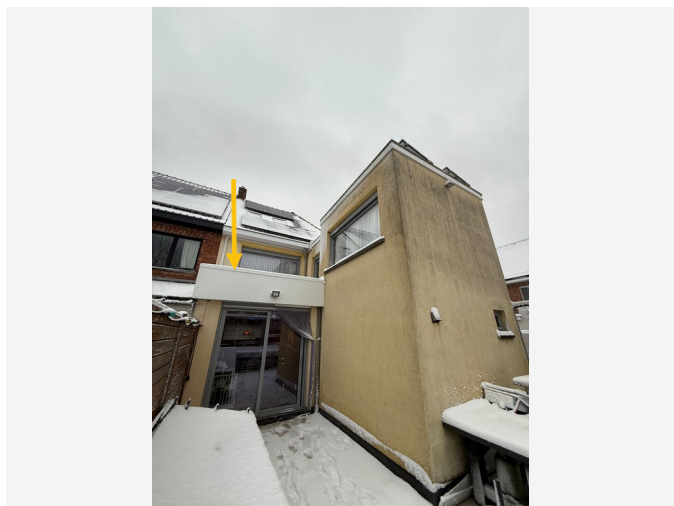
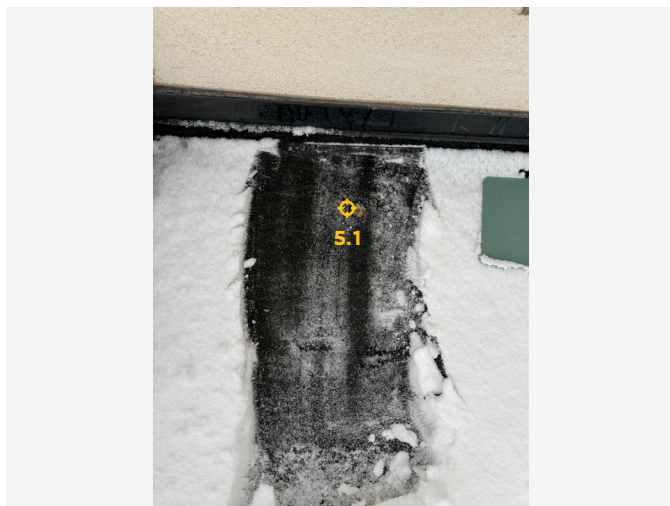
Geen asbest

#	Type	Referentie	Resultaat
5.1	Puntmonster	M04	Geen asbest

Beschrijving	M04 - Roofing Plat Dak - Gelijkvloers
Omgeving	Buiten
Primaire drager	Plat dak
Bindmiddel van materiaal	Bitumen (roofing, teer, asfalt)
Gebondenheid op basis van bindmiddel	Hecht
Hoeveelheid (oppervlakte - aantal)	<ul style="list-style-type: none">• 10,00 m² - 1 stuk
Totale oppervlakte	10,00 m ²
Identificatiemethode	Een monstername door de asbestdeskundige met laboanalyse door een asbestlabo.
Destructieve handeling voor identificatie	Nee
Opmerking	<p>- De klant heeft zelf een gat gemaakt (destructief onderzoek) om isolatiemateriaal aan te tonen dat er onder ligt voor een EPC keuring (zelfde moment keuring). Roofinglagen dat daar vrijkwamen gebruik als staalname. De asbestdeskundige heeft zelf geen enkel destructief onderzoek uitgevoerd.</p> <p>- Gelijkvloers achteraan</p>

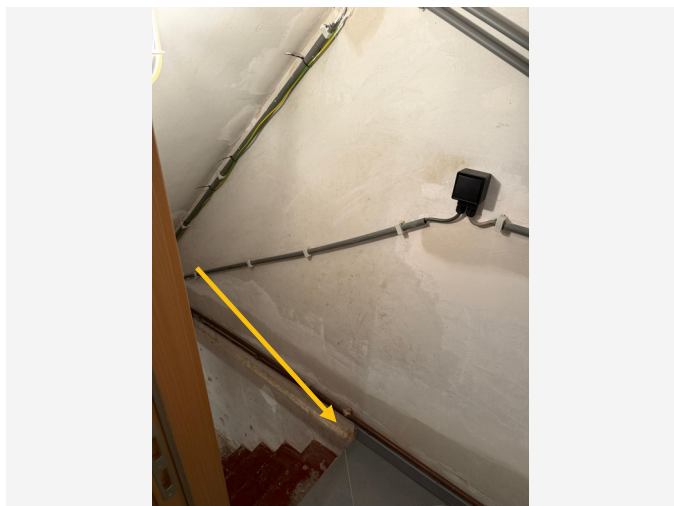
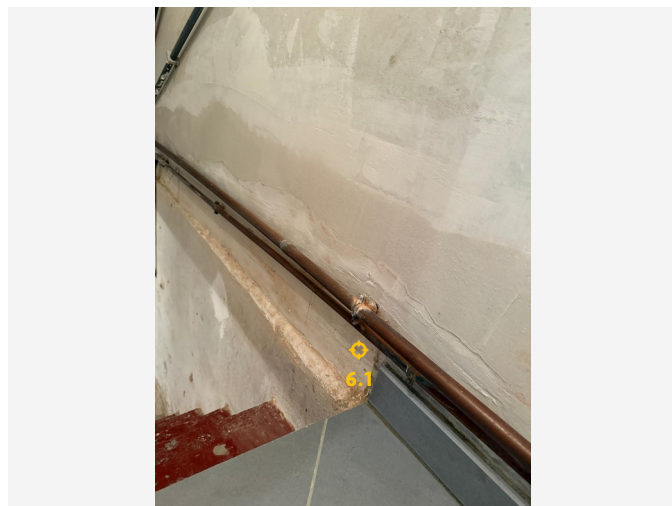
Fiche 6: M01 - Pleisterwerk Muren

Geen asbest

#	Type	Referentie	Resultaat
6.1	Mengmonster	M01	Geen asbest

Beschrijving	M01 - Pleisterwerk Muren
Omgeving	Binnen
Primaire drager	Binnenwand
Bindmiddel van materiaal	Gips - kalk
Gebondenheid op basis van bindmiddel	Niet-hechtgebonden
Hoeveelheid (oppervlakte - dikte - aantal)	• 150,00 m ² - 1,00 cm - 1 stuk
Totaal volume	1,50 m ³
Identificatiemethode	Een monstername door de asbestdeskundige met laboanalyse door een asbestlabo.
Destructieve handeling voor identificatie	Nee
Opmerking	<ul style="list-style-type: none">- Staalname tot op de drager door alle lagen heen- Indien sommige muren niet getest konden worden (tegels, gipskartonplaat, valse muren) en deze worden later wel bereikbaar, laten nakijken, bijvoorbeeld bij werken- Alle muren auditief nagekeken op regelmatige afstand en hoogte- Individuele ruimte: Living voorgevel- Natte ruimte: x- Stooklokaal: x- Trappenhal: keldermuur glv

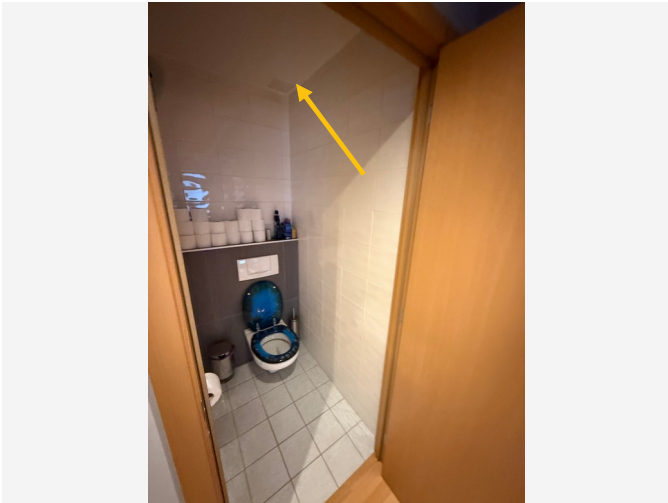
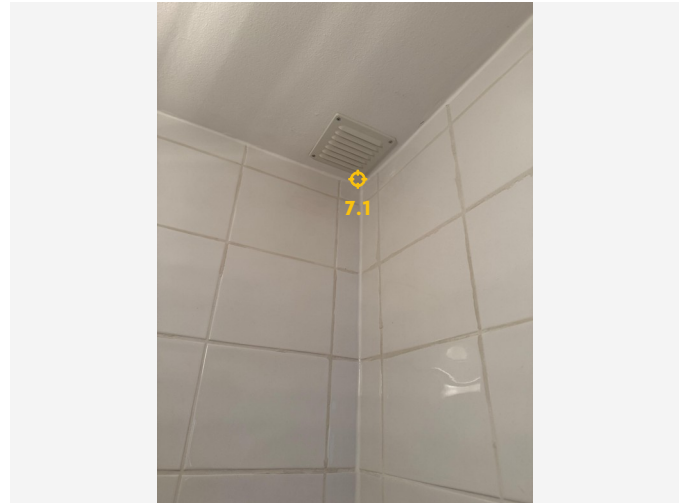
Geen asbest

#	Type	Referentie	Resultaat
7.1	Mengmonster	M02	Geen asbest

Beschrijving	M02 - Pleisterwerk Plafonds
Omgeving	Binnen
Primaire drager	Plafond
Bindmiddel van materiaal	Gips - kalk
Gebondenheid op basis van bindmiddel	Niet-hechtgebonden
Hoeveelheid (oppervlakte - dikte - aantal)	• 20,00 m ² - 1,00 cm - 1 stuk
Totaal volume	0,20 m ³
Identificatiemethode	Een monstername door de asbestdeskundige met laboanalyse door een asbestlabo.
Destructieve handeling voor identificatie	Nee
Opmerking	<ul style="list-style-type: none">- Staalname tot op de drager door alle lagen heen- Enkel zichtbaar pleisterwerk op: WC +1, gang gelijkvloers, onderkant trap richting kelder- Indien sommige plafonds niet getest konden worden (door gipskartonplaat, valse plafond, beplating) en deze worden later wel bereikbaar, laten nakijken, bijvoorbeeld bij werken- Alle plafonds auditief nagekeken op regelmatige afstand en hoogte- Individuele ruimte: wc +1- Natte ruimte: x- Stooklokaal: x- Trappenhal: plafond richting kelder

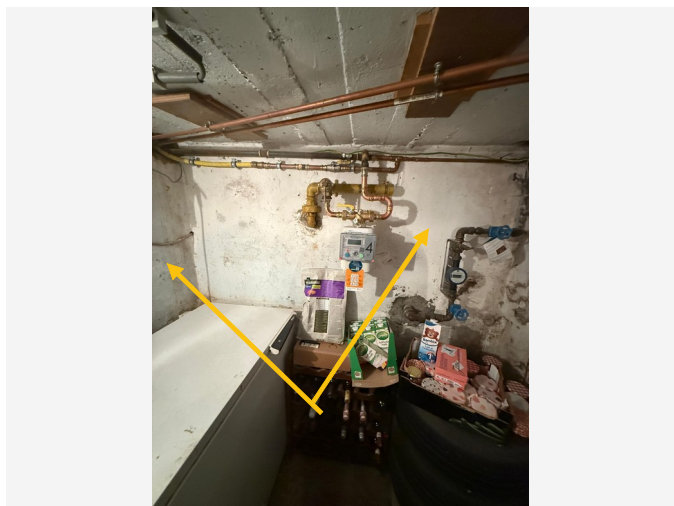
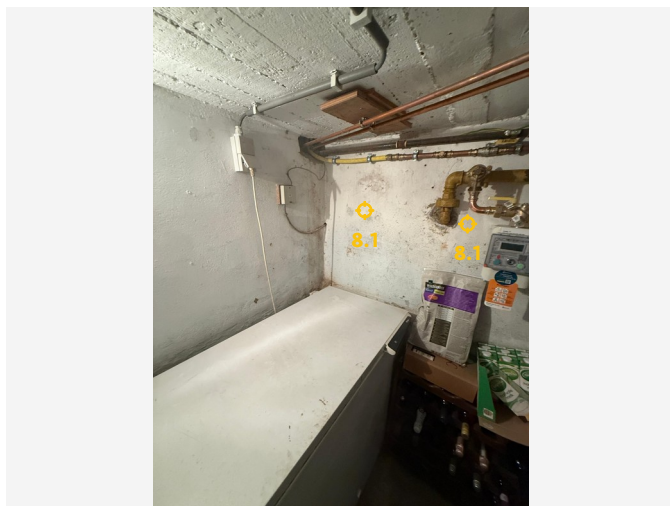
Geen asbest

#	Type	Referentie	Resultaat
8.1	Mengmonster	M06	Geen asbest

Beschrijving	M06 - Cementering Wanden - Kelder
Omgeving	Binnen
Primaire drager	Binnenwand
Bindmiddel van materiaal	Cement
Gebondenheid op basis van bindmiddel	Hecht
Hoeveelheid (gewicht - aantal)	<ul style="list-style-type: none">• 30,00 kg - 1 stuk
Totaal gewicht	30,00 kg
Identificatiemethode	Een monstername door de asbestdeskundige met laboanalyse door een asbestlabo.
Destructieve handeling voor identificatie	Nee
Opmerking	kelderwanden

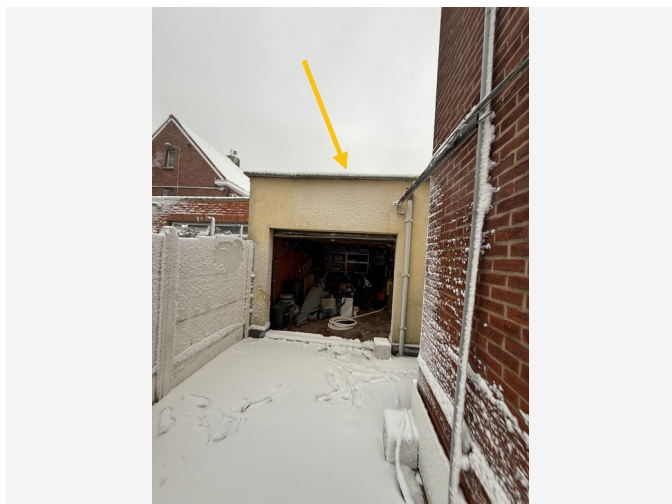
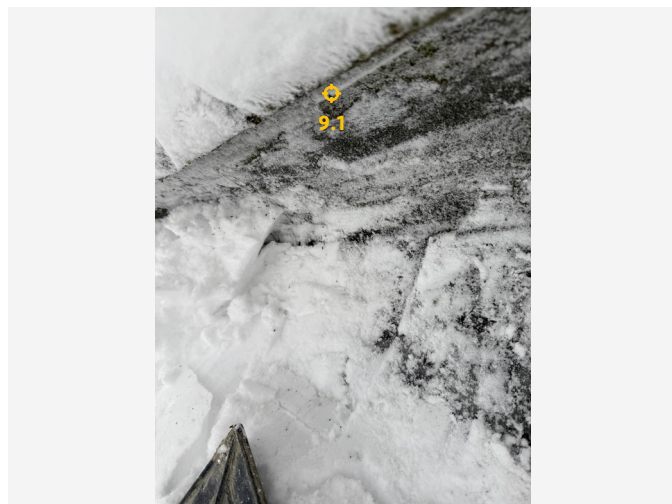
Fiche 9: M03 - Roofing Plat Dak - Garage

Geen asbest

#	Type	Referentie	Resultaat
9.1	Puntmonster	M03	Geen asbest

Beschrijving	M03 - Roofing Plat Dak - Garage
Omgeving	Buiten
Primaire drager	Plat dak
Bindmiddel van materiaal	Bitumen (roofing, teer, asfalt)
Gebondenheid op basis van bindmiddel	Hecht
Hoeveelheid (oppervlakte - aantal)	• 20,00 m ² - 1 stuk
Totale oppervlakte	20,00 m ²
Identificatiemethode	Een monstername door de asbestdeskundige met laboanalyse door een asbestlabo.
Destructieve handeling voor identificatie	Nee
Opmerking	<p>- Enkel bovenste laag getest omdat het een niet-destructief onderzoek is, er zijn GEEN gaten gemaakt zodat er lekken kunnen ontstaan, zorgvuldig bij een overschot stuk afgenomen ZONDER kans op lekken, eventuele onderlagen zijn niet gekend, eventueel latne nakijken bij werken.</p> <p>- Garage</p>

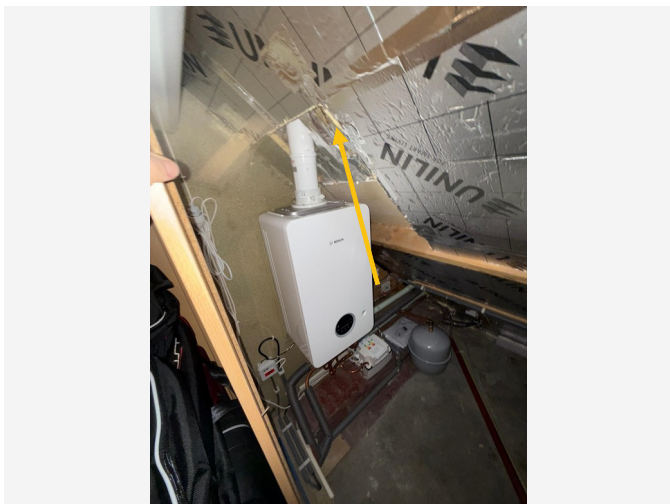
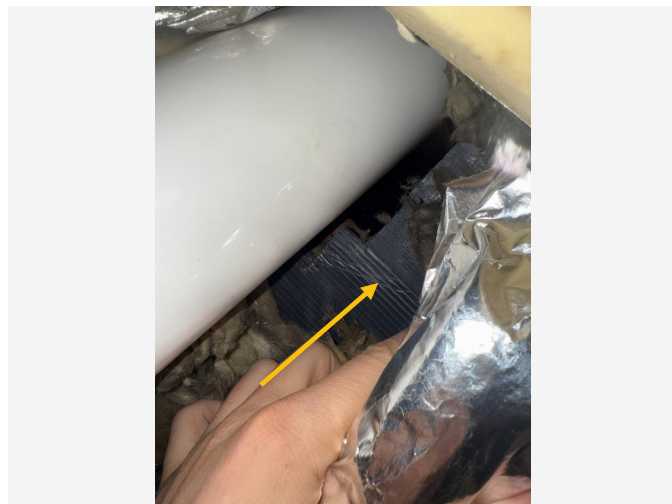
Beschrijving	Notitie	Terug te vinden op plannen
Fiche 10: Onderdak Puntdak	Het onderdak (puntdak) werd langs de binnenzijde visueel gecontroleerd. Tijdens deze inspectie werden geen zichtbaar asbestverdachte materialen vastgesteld, waardoor geen staalname werd uitgevoerd. Eventueel dieper gelegen lagen of materialen die niet zichtbaar waren, konden niet vastgesteld worden. (plastic onderdak)	Plan 1.5: dakenplan
Fiche 11: Crepi buitengevel OK	<ul style="list-style-type: none"> - Crepi buitengevel: achteraan geel/beige - Bewijs = factuur, geplaatst in: 2005 - Crepi vanaf 2001 was verplicht asbestvrij, daarom geen staalname uitgevoerd 	Plan 1.2: 0 Gelijkvloers Plan 1.3: +1 Verdiep
Fiche 12: Rookgaskanalen OK	- De zichtbare rookgaskanalen (privatief) werden nagekeken (binnen zolder boven CV ketel en buiten boven schouw), zijn niet asbestverdacht. Eventuele ingebouwde en niet zichtbare rookgaskanalen zijn niet geweten en worden niet onderzocht omdat het een niet destructief onderzoek is.	-

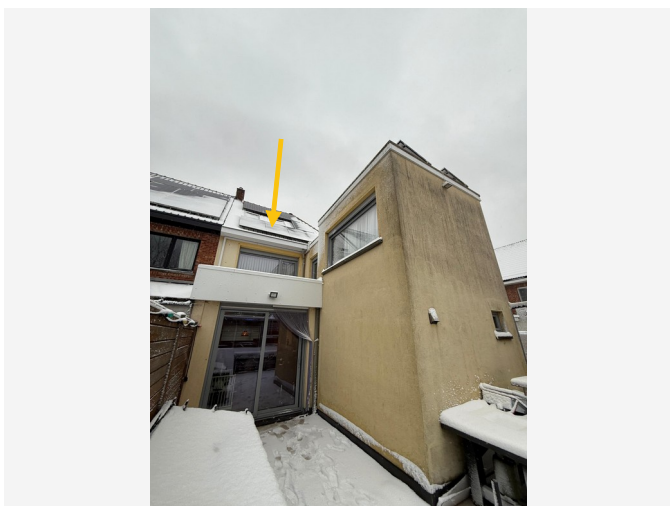
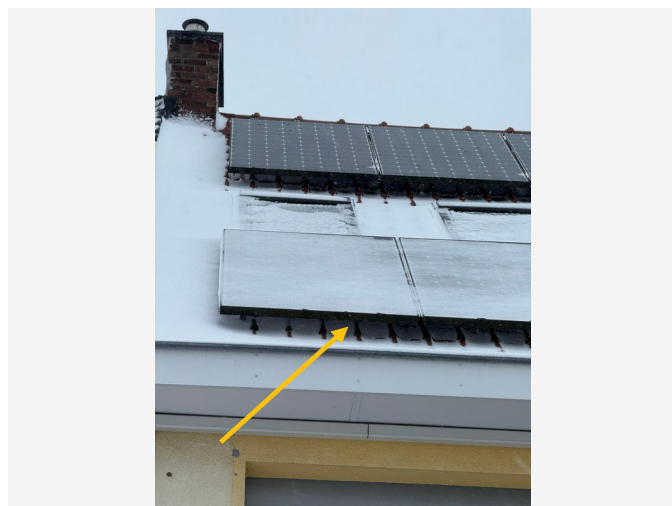
Fiche 13: Dakbedekking - Puntdak - Pannen	Het zichtbare dakafwerkingsmateriaal van het puntdak bestaat uit dakpannen die niet als asbestverdacht worden beschouwd. Eventuele onderliggende oude lagen konden niet visueel worden vastgesteld zonder destructief onderzoek.	Plan 1.5: dakenplan
Fiche 14: Materialen aan de stookketel Bosch (zolder)	Alle zichtbare materialen aan en rond de stookketel zijn nagekeken, geen verdachte materialen gevonden. Type bosch op de zolder	-
Fiche 15: Plat dak aanbouw op +1	<ul style="list-style-type: none"> - Plat dak op: aanbouw +1 - Nagekeken en er is een factuur van werken in: 2003 - Alle dakbedekking vanaf 2001 zijn verplicht asbestvrij, geen staalname uitgevoerd 	Plan 1.5: dakenplan

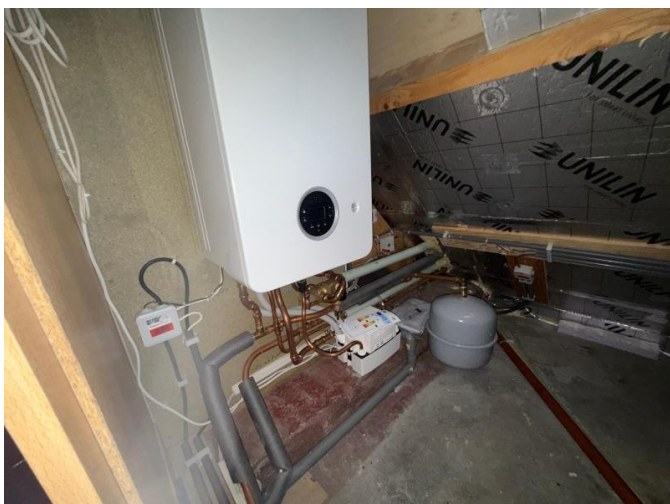
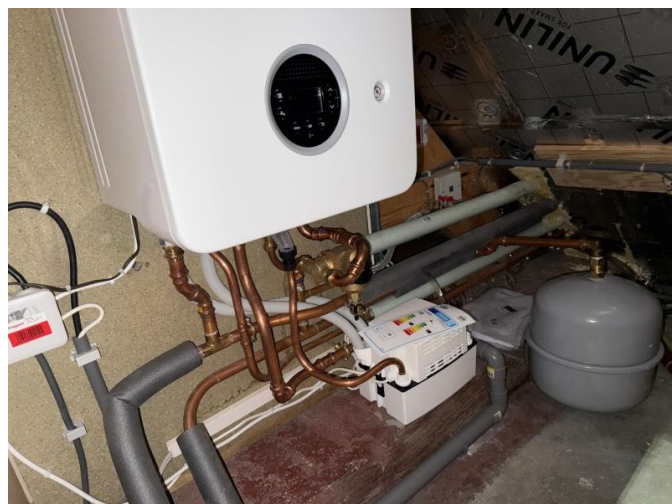
Fiche 16: Leidingisolatie OK zolder	Alle leidingisolatie dat zichtbaar is zonder destructief onderzoek is nagekeken, er is niets verdacht gevonden, zolder	-
Fiche 17: Afdichtingsmateriaal aan schrijnwerk OK	Alle afdichtingsmateriaal (mastiek, kit,...) aan schrijnwerk zijn nagekeken (inclusief dakramen), geen zichtbare verdachte toepassingen gevonden. Zijn van 2020. Leefruimte ronde ramen zijn ouder maar ook geen verdachte mastiek gezien. Behalve raam kelder, zie aparte fiche	-
