Asbestinventarisatetest

Oude Bergstraat 22, 3271 Scherpenheuvel-Zichem

Attestnummer : 20260224-000132.000

Niet-asbestveilig

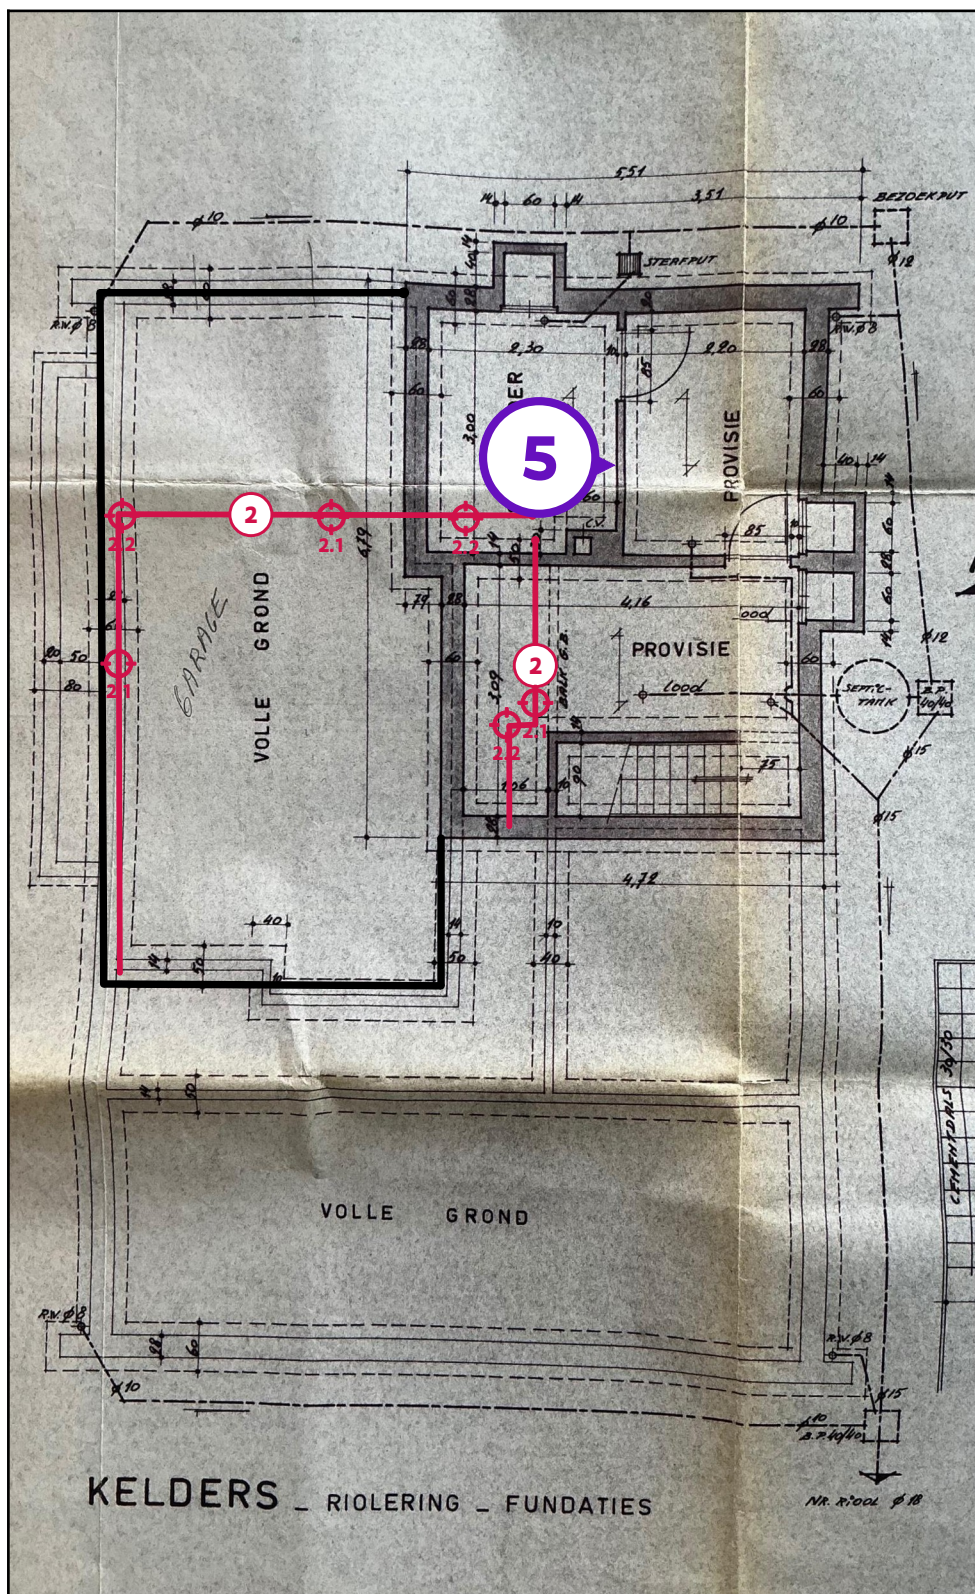
Plan 1.1: Kelder

2. Leidingisolatie (gips)	Asbestmateriaal	Dringend verwijderen
2.1 Code: 180226A3	Mengmonster	-
2.2 Code: 180226A4	Mengmonster	-
5. CV-ketel (niet waarneembare materialen)	Beperking	-

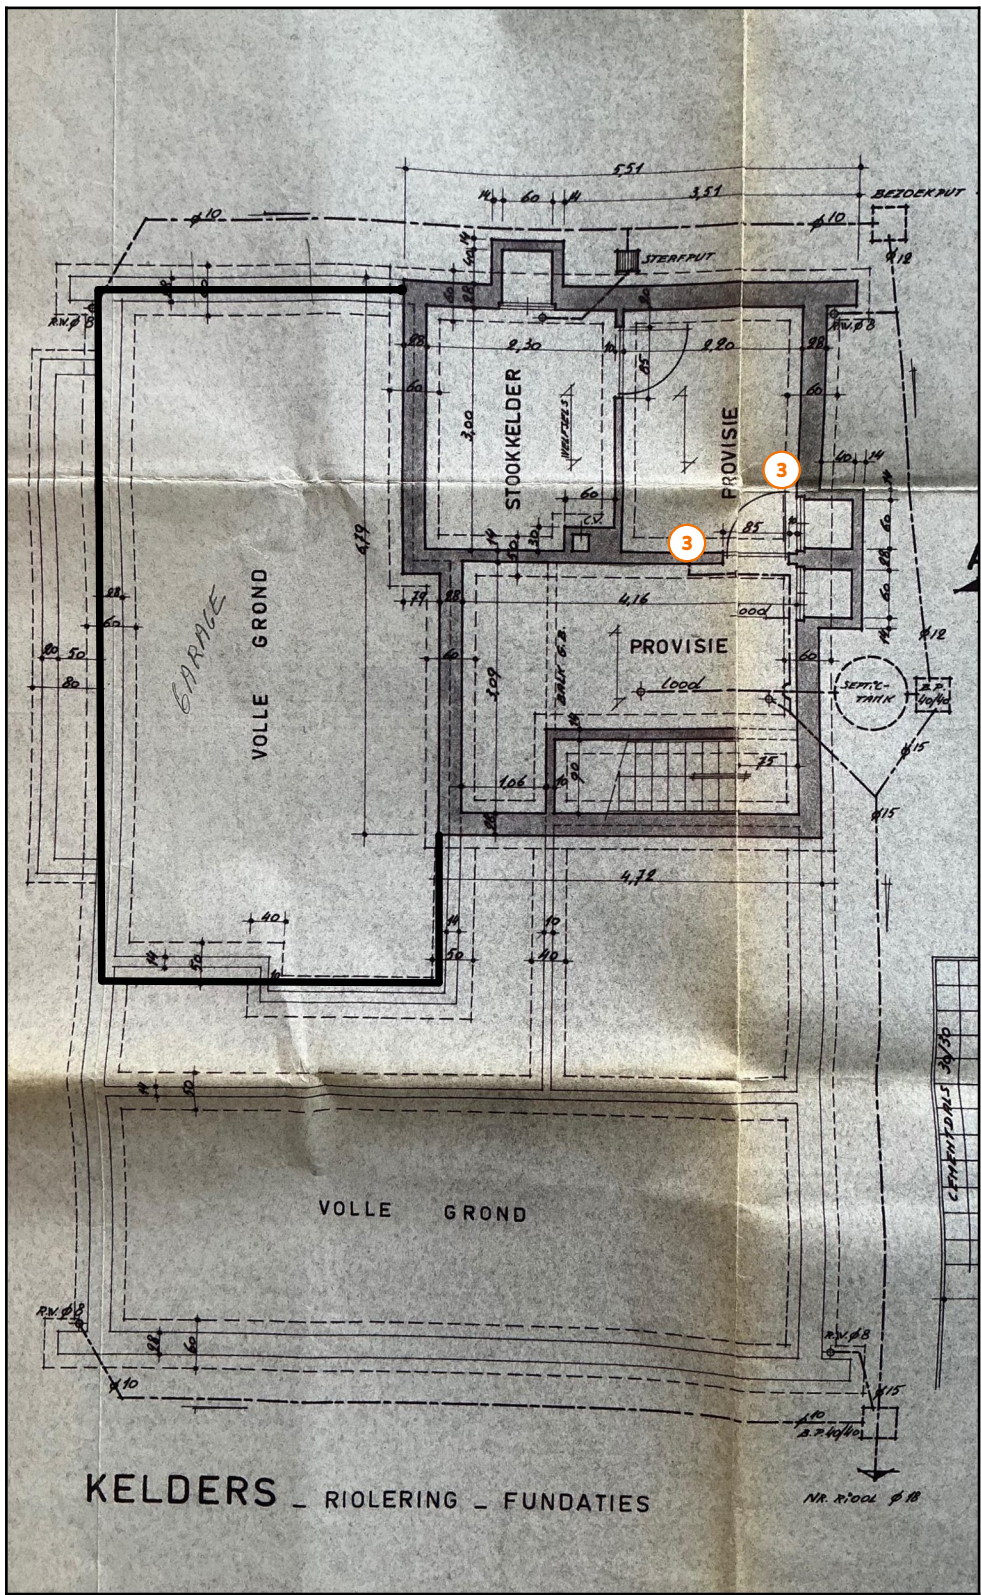
Plan 1.3: Kelder

3. Bakeliet schakelaars/stopcontacten

Asbestmateriaal

Verwijderen

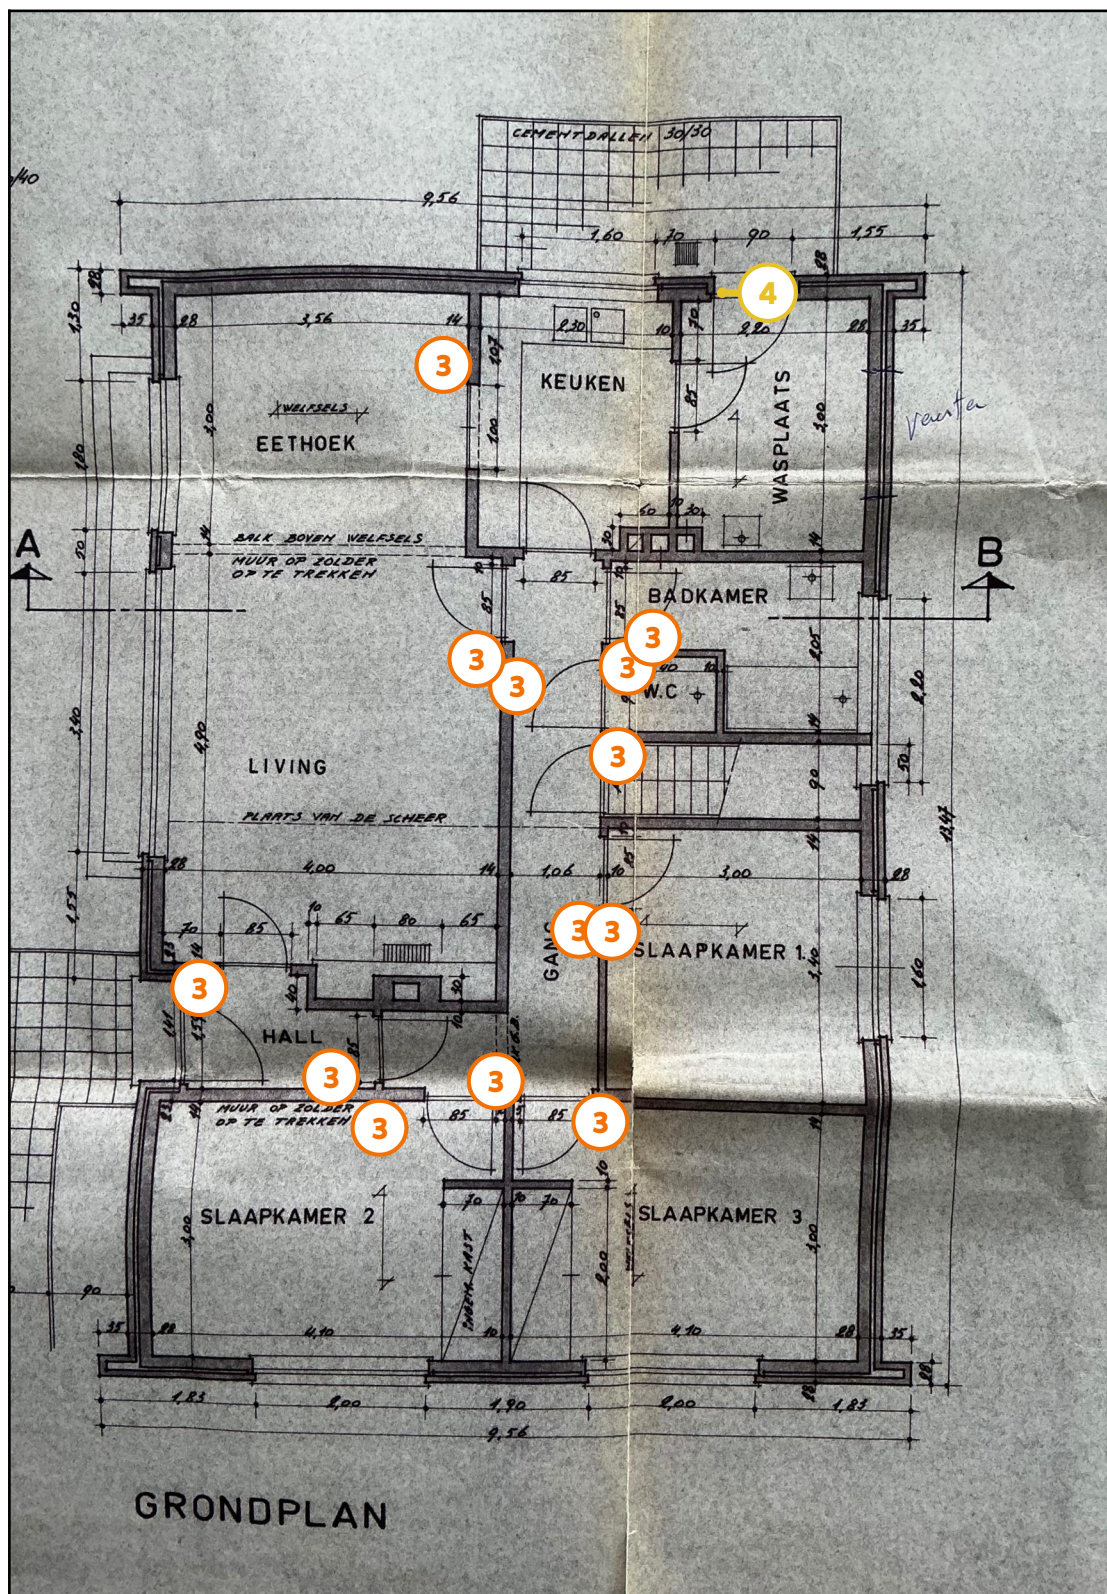
Plan 1.4: Gelijkvloers

3. Bakeliet schakelaars/stopcontacten	Asbestmateriaal	Verwijderen
4. Glasal deurpaneel	Asbestmateriaal	Zorgvuldig beheren

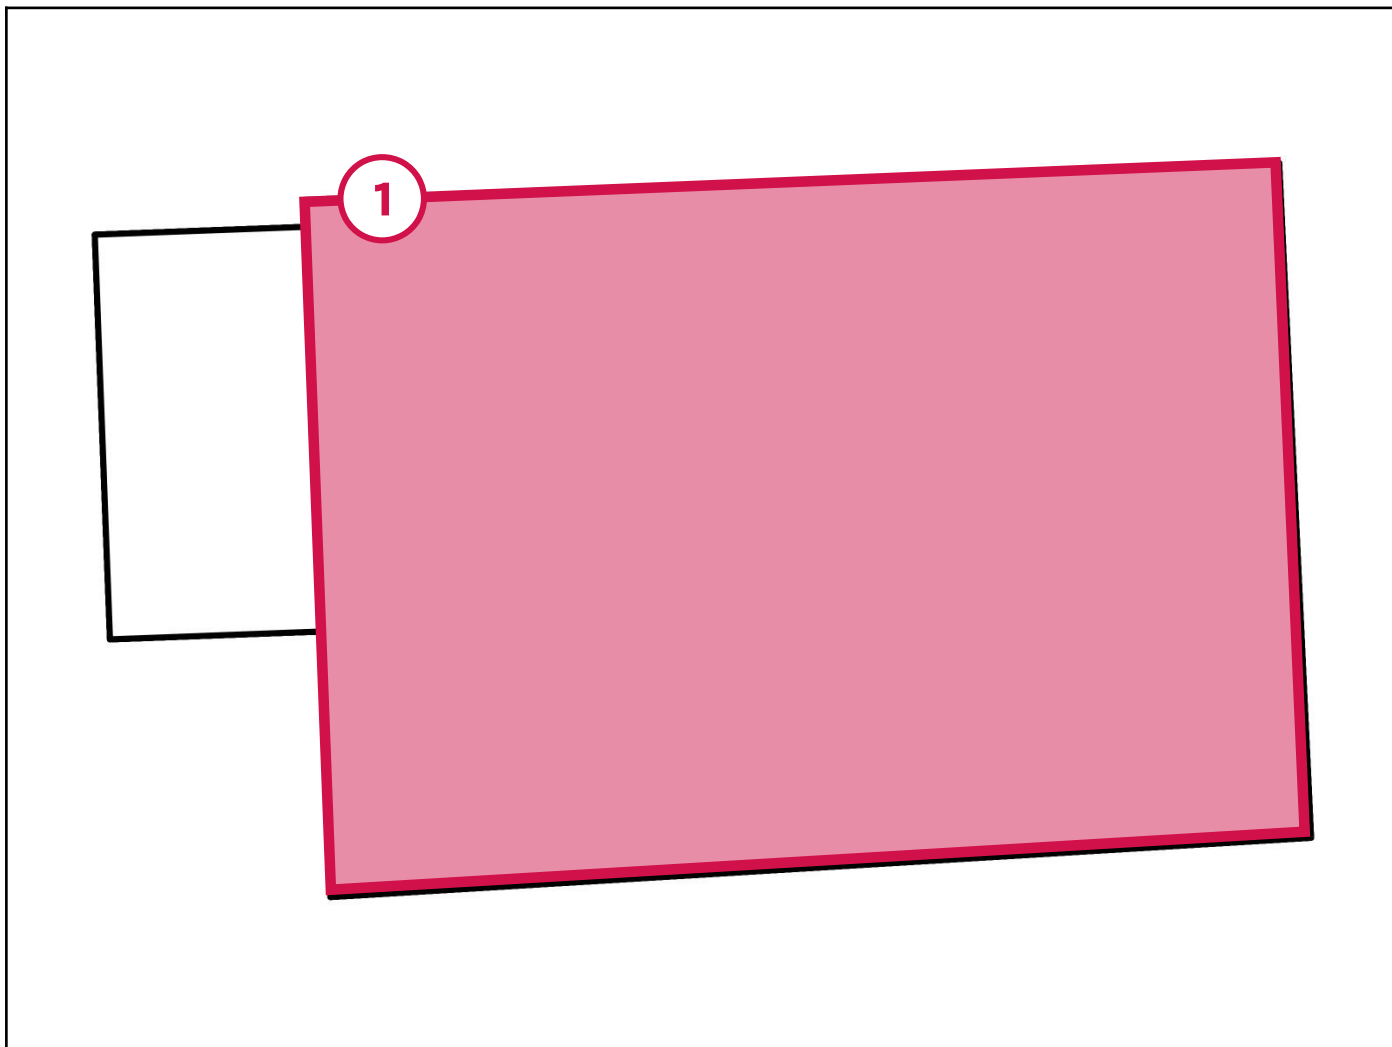
Plan 1.7: Dak

Beschrijving	Type	Actie
1. Dak bestaande uit leien	Asbestmateriaal	Dringend verwijderen

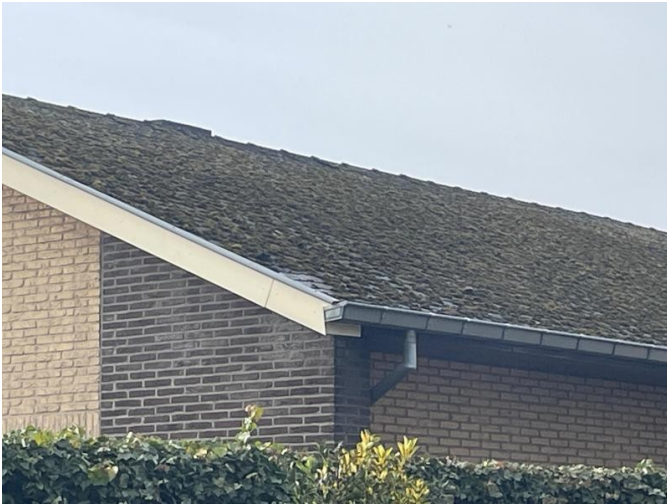
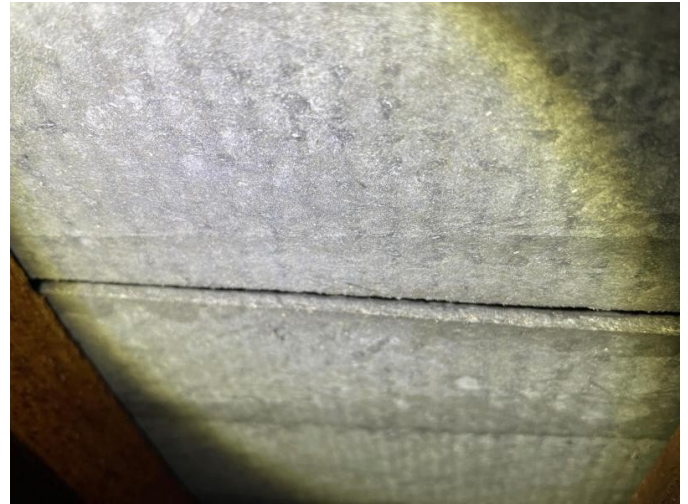
Het asbestmateriaal valt onder de mijlpaal van 2034.

Hoog materiaalrisico en/of hoge kans op vezelvrijgave

Gebondenheid	Categorie 1: hechtgebonden in oorsprong
Asbestsoort (vezeltype)	Crocidoliet aanwezig
Asbestconcentratie	Laag (< 50%)
Afschermingsgraad van het gehele materiaal	Geheel of deels (ook) vrij aan de binnenlucht
Toestand van het materiaal	Matig beschadigd, matig verweerd

Beschrijving	Dak bestaande uit leien
Omgeving	Grenst aan binnen- en buitenlucht
Primaire drager	Schuin dak
Asbestmateriaal	Dak- en gevelbekleding - Lei, shingle
Bindmiddel van asbestmateriaal	Cement
Gebondenheid op basis van bindmiddel	Hecht
Hoeveelheid (oppervlakte - aantal)	<ul style="list-style-type: none">• 134,00 m² - 1 stuk
Totale oppervlakte	134,00 m ²
Eenvoudig bereikbaar	Ja
Bevestigingswijze	<ul style="list-style-type: none">• Geklemd• Genageld, geniet
Identificatiemethode	De asbestdeskundige beoordeelt het materiaal als asbesthoudend, en dit zonder monsternamen.
Destructieve handeling voor identificatie	Nee
Opmerking	De hoeveelheid is een zo nauwkeurig mogelijke opmeting. Hieraan kunnen evenwel geen rechten worden ontleend.

Dringend verwijderen

- Verwijder dit asbestmateriaal zo snel mogelijk. Volg de toestand goed op.
- Hemelwater dat afspoelt van asbestcement daken of gevels kan asbestdeeltjes bevatten. Gebruik het enkel voor gesloten circuits (bv. spoelen toiletten). Reinig na het vervangen van het dak of de gevel de dakgoten en regenwaterput of -ton om asbesthoudend sediment of slib te verwijderen
- Voer bijkomende staalname(s) uit.

- Eenvoudige handelingen: mag via doe-het-zelf of door werknemer(s) met opleidingsattest eenvoudige handelingen
Deze toepassing kan door een aannemer die over een opleidingsattest eenvoudige handelingen beschikt of door een particulier (doe-het-zelf), verwijderd worden indien er geen verhoogd risico op vrijgave van asbestvezels (max. concentratie 0,01 vezels/cm³ - CODEX Art. VI.3-54) ontstaat en de toepassing voorafgaand wordt gefixeerd/bevochtigd; de individuele elementen zonder machinale werktuigen (boormachine, slijpschijf, hogedrukreiniger,...) en zonder breken of gooien een voor een losgemaakt worden; en ten slotte dubbel en luchtdicht verpakt weggevoerd worden naar een erkend afvalpunt (recyclagepark).

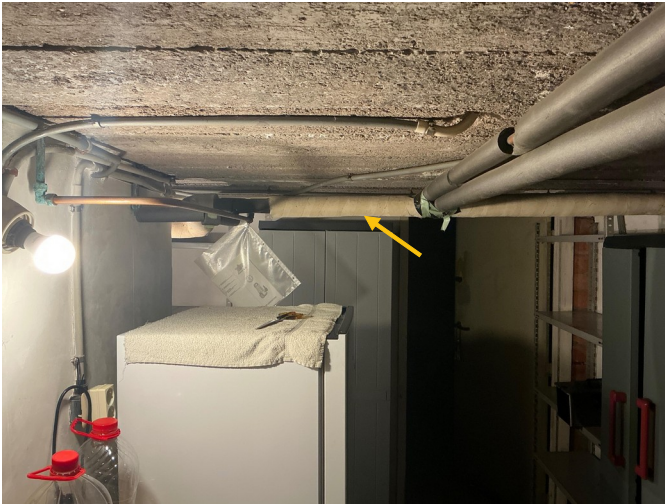
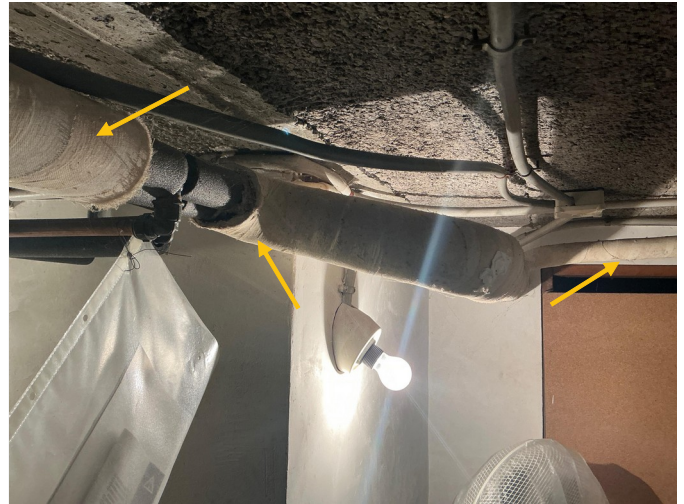
Het asbestmateriaal valt onder de mijlpaal van 2034.

Eindbeoordeling materiaalisico	Hoog materiaalisico en/of hoge kans op vezelvrijgave
--------------------------------	--

Gebondenheid	Categorie 2: niet-hechtgebonden met matrix
Asbestsoort (vezeltype)	Amfibool aanwezig, uitgezonderd crocidoliet
Asbestconcentratie	Hoog ($\geq 50\%$)
Afschermingsgraad van het gehele materiaal	Geheel of deels (ook) vrij aan binnenluchtstromen
Toestand van het materiaal	Licht beschadigd, licht verweerd. Intact calciumsilicaatmateriaal of categorie III 'gebondenheid'

#	Type	Referentie	Resultaat
2.1	Mengmonster	180226A3	Amosiet
2.2	Mengmonster	180226A4	Amosiet

Beschrijving	Leidingisolatie (gips)
Omgeving	Binnen
Primaire drager	HVAC infrastructuur en uitrusting
Asbestmateriaal	In-situ afwerkingslagen - Thermische isolatie
Bindmiddel van asbestmateriaal	Gips - kalk
Gebondenheid op basis van bindmiddel	Niet-hechtgebonden
Hoeveelheid (lengte - omtrek - dikte - aantal)	<ul style="list-style-type: none">• 15,00 m - 30,00 cm - 3,00 cm - 1 stuk
Totaal volume	0,135 m ³
Eenvoudig bereikbaar	Ja
Bevestigingswijze	<ul style="list-style-type: none">• Verlijmd, ingegoten, versmeerd
Identificatiemethode	Een monstername door de asbestdeskundige met laboanalyse door een asbestlabo.
Destructieve handeling voor identificatie	Nee
Opmerking	De hoeveelheid is een zo nauwkeurig mogelijke opmeting. Hieraan kunnen evenwel geen rechten worden ontleend. Rechte stukken en bochten worden waar mogelijk apart bemonsterd.

Dringend verwijderen

- Zorg voor een veilig beheer. Vermijd het beschadigen van het asbestmateriaal. Controleer de toestand jaarlijks op wijzigingen.

- Hermetische zone (erkend asbestverwijderaars)
Deze toepassing kan enkel door een erkende asbestverwijderaars via de methodiek van hermetische zone verwijderd worden omdat verwijdering via de methodiek van eenvoudige handelingen en/of couveusezakmethode niet mogelijk is; en er automatisch een verhoogd risico op vrijgave van asbestvezels (max. concentratie 0,01 vezels/cm - CODEX Art. VI.3-54) ontstaat. (Bron: CODEX - Art. VI.3-61.- par 1.)

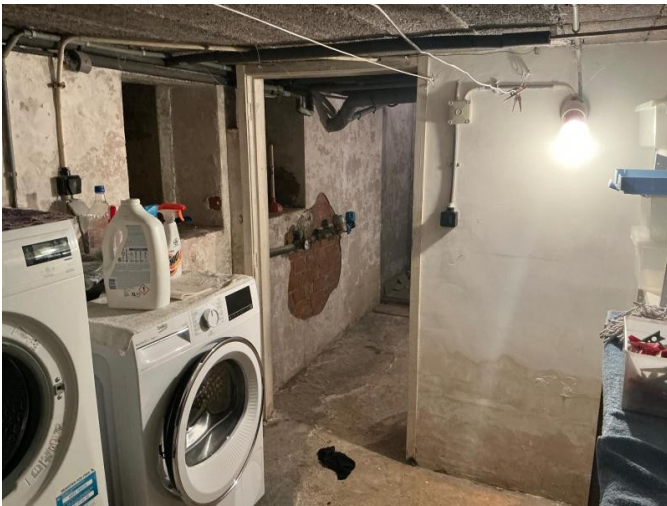
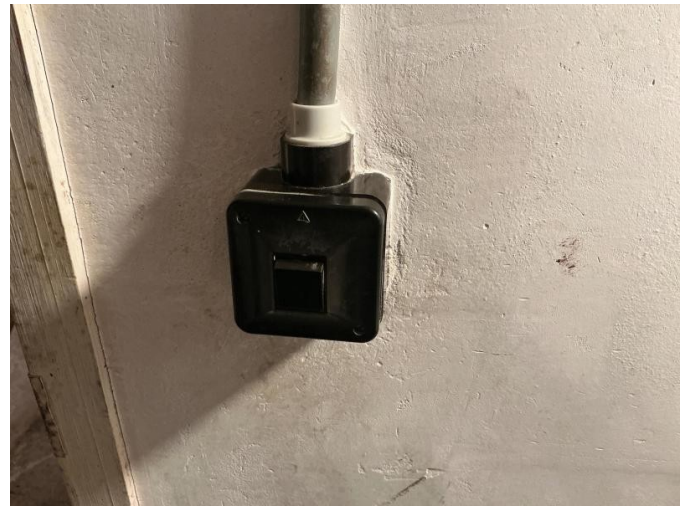
Het asbestmateriaal valt onder de mijlpaal van 2040.

Verhoogd materiaalrisico en/of verhoogde kans op vezelvrijgave

Gebondenheid	Categorie 1: hechtgebonden in oorsprong
Asbestsoort (vezeltype)	Crocidoliet aanwezig
Asbestconcentratie	Laag (< 50%)
Afschermingsgraad van het gehele materiaal	Geheel of deels (ook) vrij aan de binnenlucht
Toestand van het materiaal	Licht beschadigd, licht verweerd. Intact calciumsilicaatmateriaal of categorie III 'gebondenheid'

Beschrijving	Bakeliet schakelaars/stopcontacten
Omgeving	Binnen
Primaire drager	Communicatie en elektrische infrastructuur en uitrusting
Asbestmateriaal	Plaat, paneel, tablet - Type Bakeliet
Bindmiddel van asbestmateriaal	Kunststof of -hars
Gebondenheid op basis van bindmiddel	Hecht
Hoeveelheid (oppervlakte - dikte - aantal)	<ul style="list-style-type: none"> • 0,10 m² - 1,00 cm - 1 stuk
Totaal volume	0,001 m ³
Eenvoudig bereikbaar	Ja
Bevestigingswijze	<ul style="list-style-type: none"> • Geschroefd
Identificatiemethode	<p>De asbestdeskundige beoordeelt het materiaal als asbestverdacht en dus asbesthoudend, en dit zonder monstername.</p> <p>Motivatie: De monstername brengt andere schade aan dan schade die inherent is aan de monstername.</p>
Destructieve handeling voor identificatie	Nee
Opmerking	De hoeveelheid is een zo nauwkeurig mogelijke opmeting. Hieraan kunnen evenwel geen rechten worden ontleend. Monstername niet uitgevoerd wegens risico op beschadiging van een elektrisch component en mogelijke blootstelling aan spanning of storingen in de elektrische installatie.

Verwijderen

- Zorg voor een veilig beheer. Vermijd het beschadigen van het asbestmateriaal. Controleer de toestand jaarlijks op wijzigingen.
- Voer bijkomende staalname(s) uit.

- Eenvoudige handelingen: mag via doe-het-zelf of door werknemer(s) met opleidingsattest eenvoudige handelingen
Deze toepassing kan door een aannemer die over een opleidingsattest eenvoudige handelingen beschikt of door een particulier (doe-het-zelf), verwijderd worden indien er geen verhoogd risico op vrijgave van asbestvezels (max. concentratie 0,01 vezels/cm³ - CODEX Art. VI.3-54) ontstaat en de toepassing voorafgaand wordt gefixeerd/bevochtigd; de individuele elementen zonder machinale werktuigen (boormachine, slijpschijf, hogedrukreiniger,...) en zonder breken of gooien een voor een losgemaakt worden; en ten slotte dubbel en luchtdicht verpakt weggevoerd worden naar een erkend afvalpunt (recyclagepark).

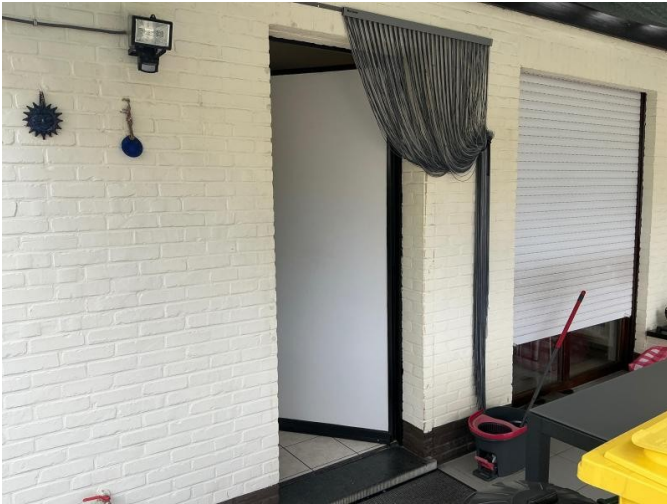
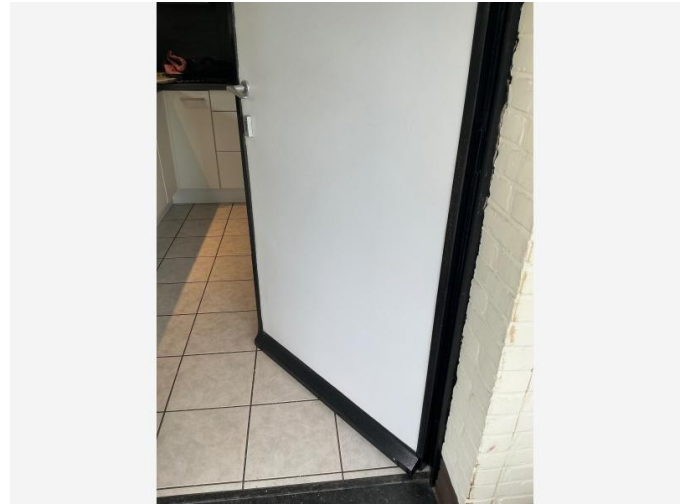
Het asbestmateriaal valt onder de mijlpaal van 2040.

Eindbeoordeling materiaalrisico	Laag materiaalrisico en/of verlaagde kans op vezelvrijgave
---------------------------------	--

Gebondenheid	Categorie 1: hechtgebonden in oorsprong
Asbestsoort (vezeltype)	Crocidoliet aanwezig
Asbestconcentratie	Laag (< 50%)
Afschermingsgraad van het gehele materiaal	Geheel of deels (ook) vrij aan de binnenlucht
Toestand van het materiaal	Onbeschadigd, niet verweerd

Beschrijving	Glasal deurpaneel
Omgeving	Buiten
Primaire drager	Wandopening verticaal (raam, deur, ...)
Asbestmateriaal	Plaat, paneel, tablet - Geëmailleerd, type Glasal
Bindmiddel van asbestmateriaal	Cement
Gebondenheid op basis van bindmiddel	Hecht
Hoeveelheid (oppervlakte - dikte - aantal)	• 1,50 m ² - 4,00 cm - 1 stuk
Totaal volume	0,06 m ³
Eenvoudig bereikbaar	Ja
Bevestigingswijze	<ul style="list-style-type: none">• Geklemd• Verlijmd, ingegoten, versmeerd
Identificatiemethode	<p>De asbestdeskundige beoordeelt het materiaal als asbestverdacht en dus asbesthoudend, en dit zonder monstername.</p> <p>Motivatie: De monstername brengt andere schade aan dan schade die inherent is aan de monstername.</p>
Destructieve handeling voor identificatie	Nee
Opmerking	De hoeveelheid is een zo nauwkeurig mogelijke opmeting. Hieraan kunnen evenwel geen rechten worden ontleend.

Zorgvuldig beheren

- Zorg voor een veilig beheer. Vermijd het beschadigen van het asbestmateriaal. Controleer de toestand jaarlijks op wijzigingen.
- Voer bijkomende staalname(s) uit.

- Eenvoudige handelingen: mag via doe-het-zelf of door werknemer(s) met opleidingsattest eenvoudige handelingen
Deze toepassing kan door een aannemer die over een opleidingsattest eenvoudige handelingen beschikt of door een particulier (doe-het-zelf), verwijderd worden indien er geen verhoogd risico op vrijgave van asbestvezels (max. concentratie 0,01 vezels/cm³ - CODEX Art. VI.3-54) ontstaat en de toepassing voorafgaand wordt gefixeerd/bevochtigd; de individuele elementen zonder machinale werktuigen (boormachine, slijpschijf, hogedrukreiniger,...) en zonder breken of gooien een voor een losgemaakt worden; en ten slotte dubbel en luchtdicht verpakt weggevoerd worden naar een erkend afvalpunt (recyclagepark).

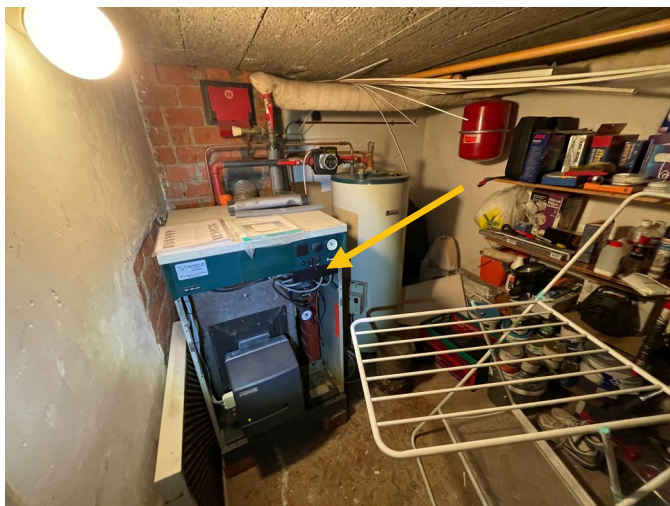
Situeringfoto

Tijdelijke beperking

Reden: Niet waarneembaar

Uitleg van de asbestdeskundige: De CV-ketel bevat mogelijk asbestverdachte dichtingen en/of isolerend materiaal die niet waarneembaar zijn. Op dit ogenblik kan hiervoor in de databank geen adviesfiche voor opgesteld worden.

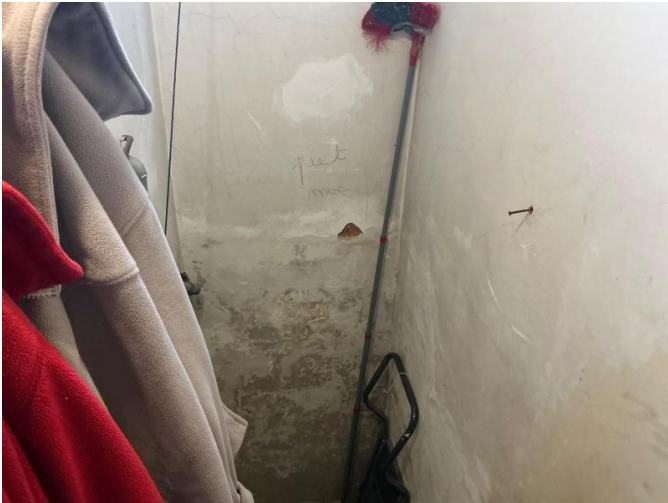
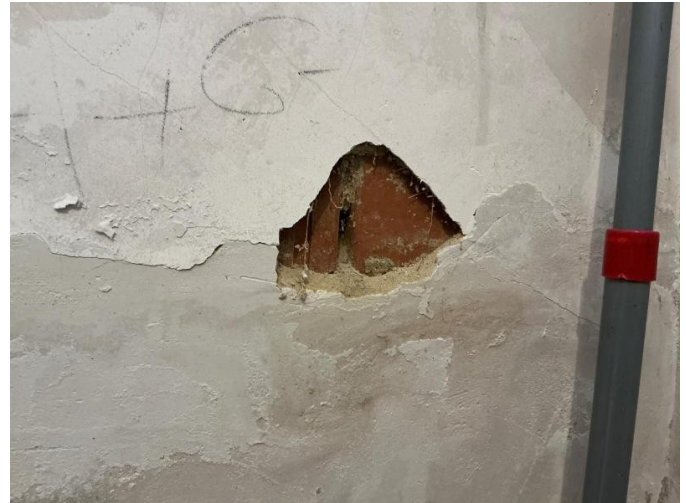
Fiche 6: Pleisterwerk wanden

Geen asbest

#	Type	Referentie	Resultaat
6.1	Mengmonster	180226A1	Geen asbest

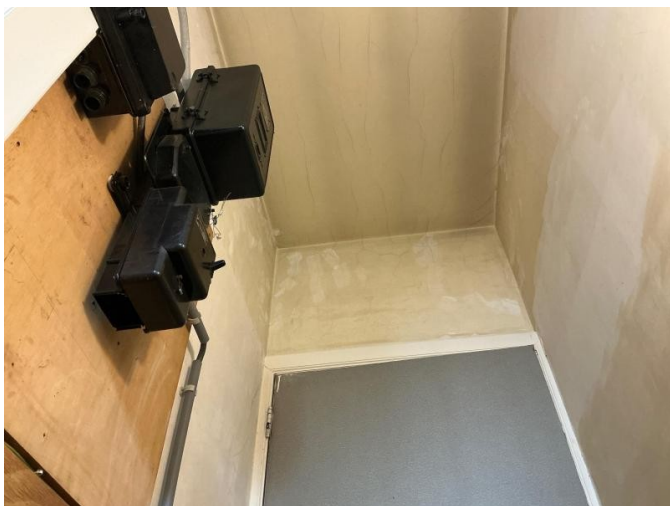
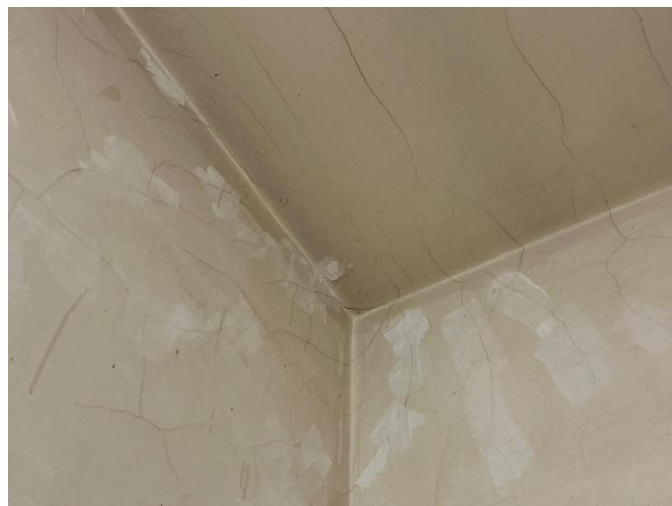
Fiche 7: Pleisterwerk plafonds

Geen asbest

#	Type	Referentie	Resultaat
7.1	Mengmonster	180226A2	Geen asbest
