# Asbestinventarisatetest

Zandstraat 136, 2300 Turnhout

Attestnummer : 20240125-000407.000

## Asbestveilig

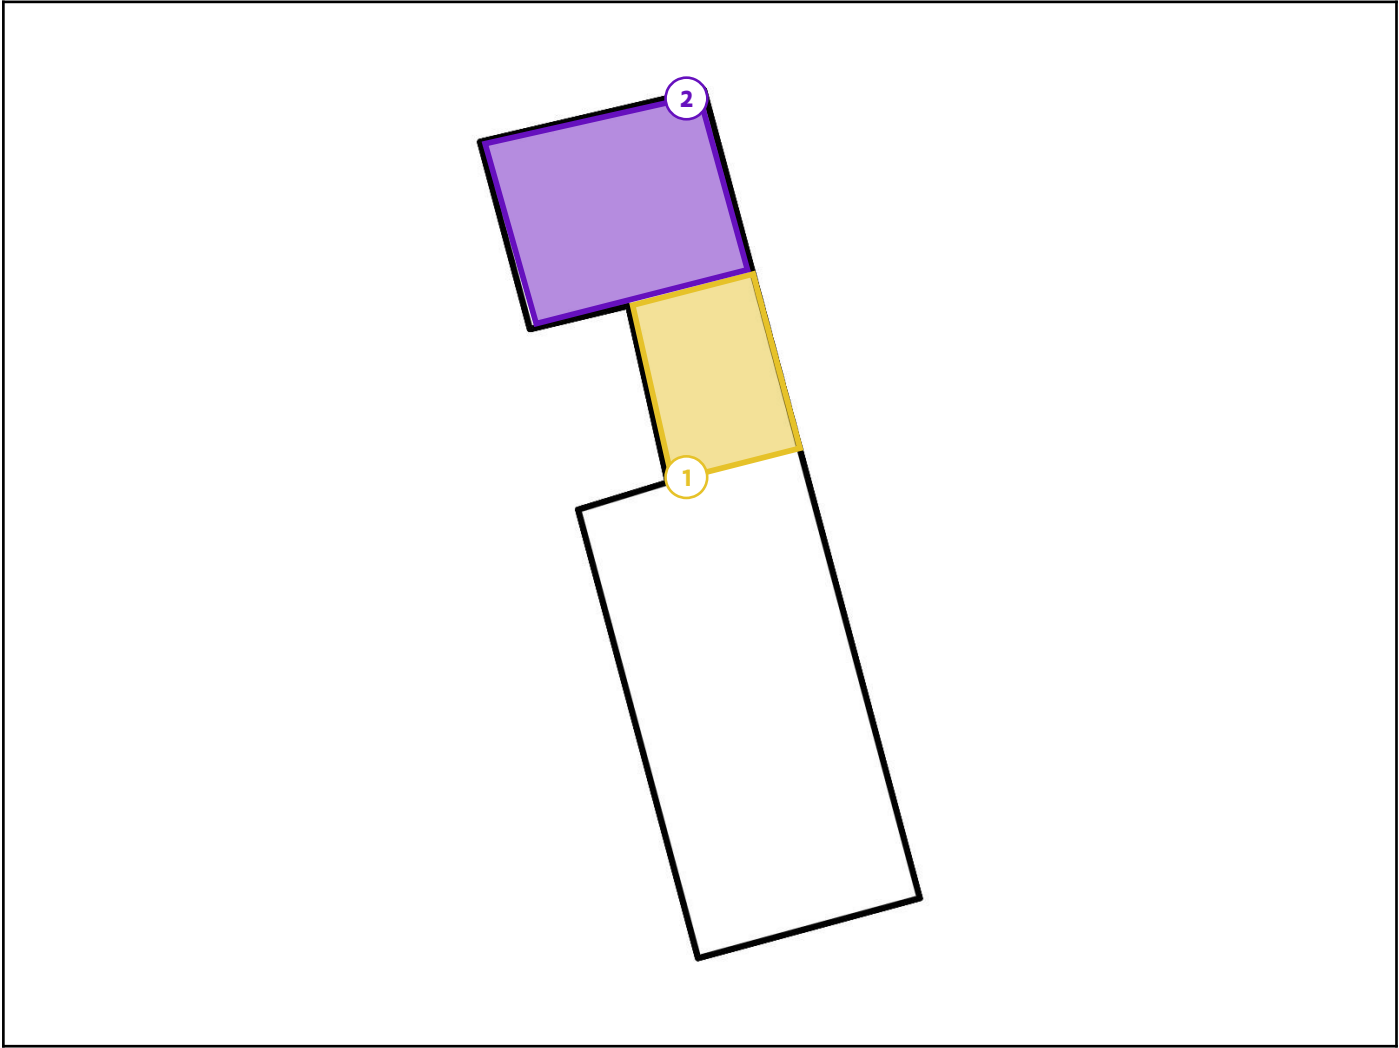
# Plan 1.5: Hoofdgebouw plan daken

| Beschrijving | Type | Actie |
|---|---|---|
| 1. Plat dak keuken roofing | Asbestmateriaal | Zorgvuldig beheren |
| 2. Berging/stooklokaal roofing | Advies | - |

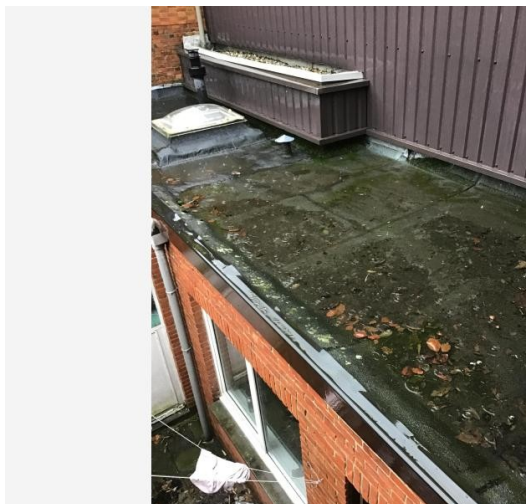
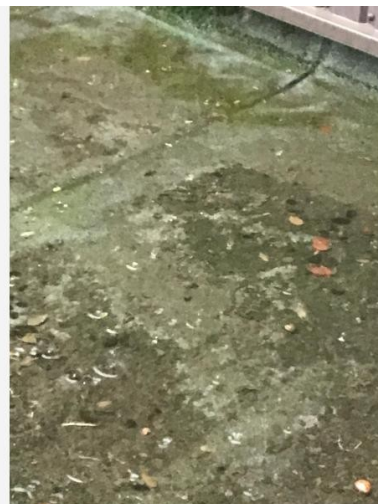
| Fiche 1: Plat dak keuken roofing..... | 17 |

Het asbestmateriaal valt onder de mijlpaal van 2040.

| Eindbeoordeling materiaalrisico | Laag materiaalrisico en/of verlaagde kans op vezelvrijgave |

| Toestand van het materiaal | Licht beschadigd, licht verweerd. Intact materiaal type Pical – asbestboard of categorie III 'gebondenheid' |

| Beschrijving | Plat dak keuken roofing |
| Asbestmateriaal | Dak- en gevelbekleding - Roofing |

- Zorg voor een veilig beheer. Vermijd het beschadigen van het asbestmateriaal. Controleer de toestand jaarlijks op wijzigingen.

- Eenvoudige handelingen: mag via doe-het-zelf of door werknemer(s) met opleidingsattest eenvoudige handelingen  
Voor roofing voorziet de wet geen verplichting om deze asbestverdachte toepassing te laten verwijderen door een firma met een opleidingsattest eenvoudige handelingen. U mag, in principe, ongeacht beschadigingen of vrije asbestvezels, deze asbesttoepassing zelf verwijderen met inachtneming van de nodige veiligheidsmaatregelen om uzelf en uw omgeving te beschermen. Een beschadigde asbesttoepassing in slechte staat kan makkelijk verder breken of vergruizen. Er komen dan schadelijke asbestvezels vrij die ingeademd kunnen worden.

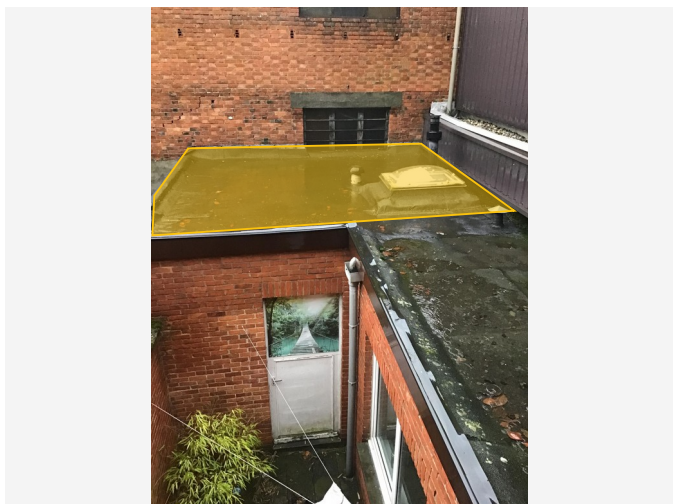
| Fiche 2: Berging/stooklokaal roofing..... | 21 |

De eigenaar kan enkel een bewijsstuk en/of foto's voorleggen dat de bovenste roofinglaag is vernieuwd.

Er kan geen bewijs worden voorgelegd dat de oude roofinglaag is verwijderd, waardoor er dient aangenomen te worden dat de oude roofinglaag nog aanwezig is en volledig bedekt wordt door de nieuwe roofinglaag (geplaatst na 2001 - niet asbestverdacht).

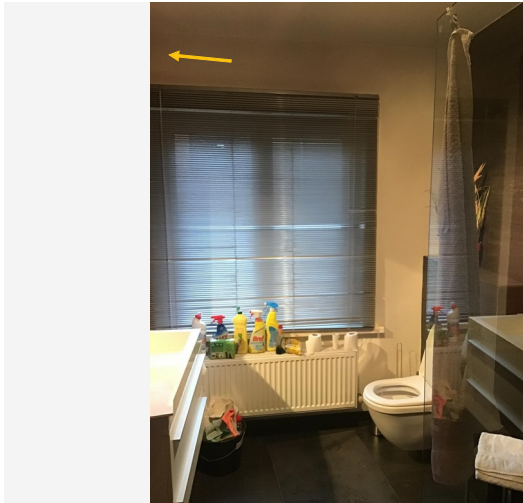
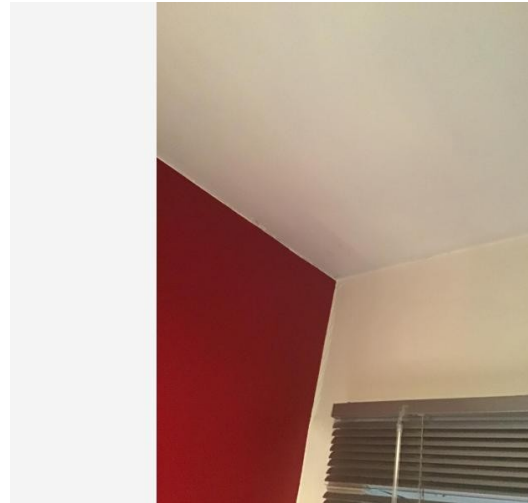
## Fiche 3: Pleisterwerk plafonds

Geen asbest

| # | Type | Referentie | Resultaat |
|---|---|---|---|
| 3.1 | Mengmonster | MM02 | Geen asbest |

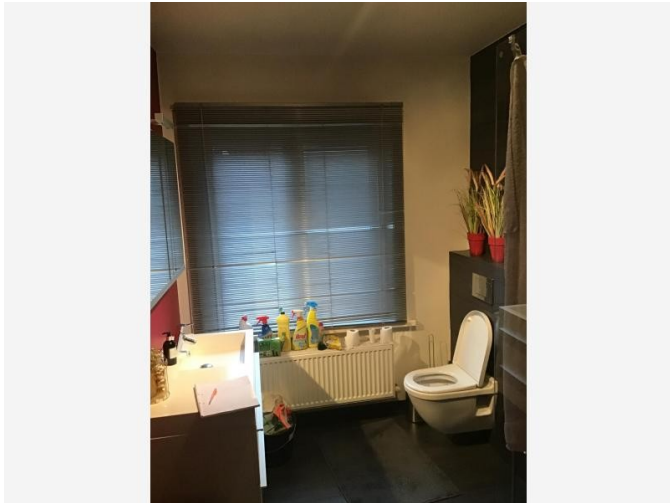
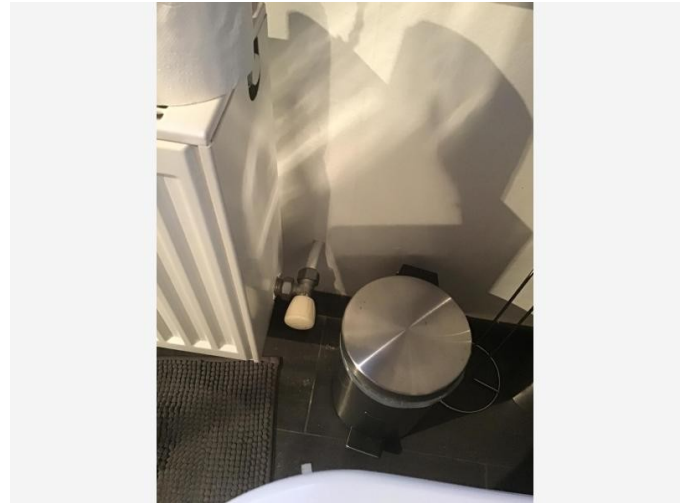
## Fiche 4: Pleisterwerk muren

Geen asbest

| # | Type | Referentie | Resultaat |
|---|---|---|---|
| 4.1 | Mengmonster | MM01 | Geen asbest |
