# Asbestinventarisat attest

Erembodegem-Dorp 74, 9320 Aalst

Attestnummer : 20251229-000186.000

**Niet-asbestveilig**

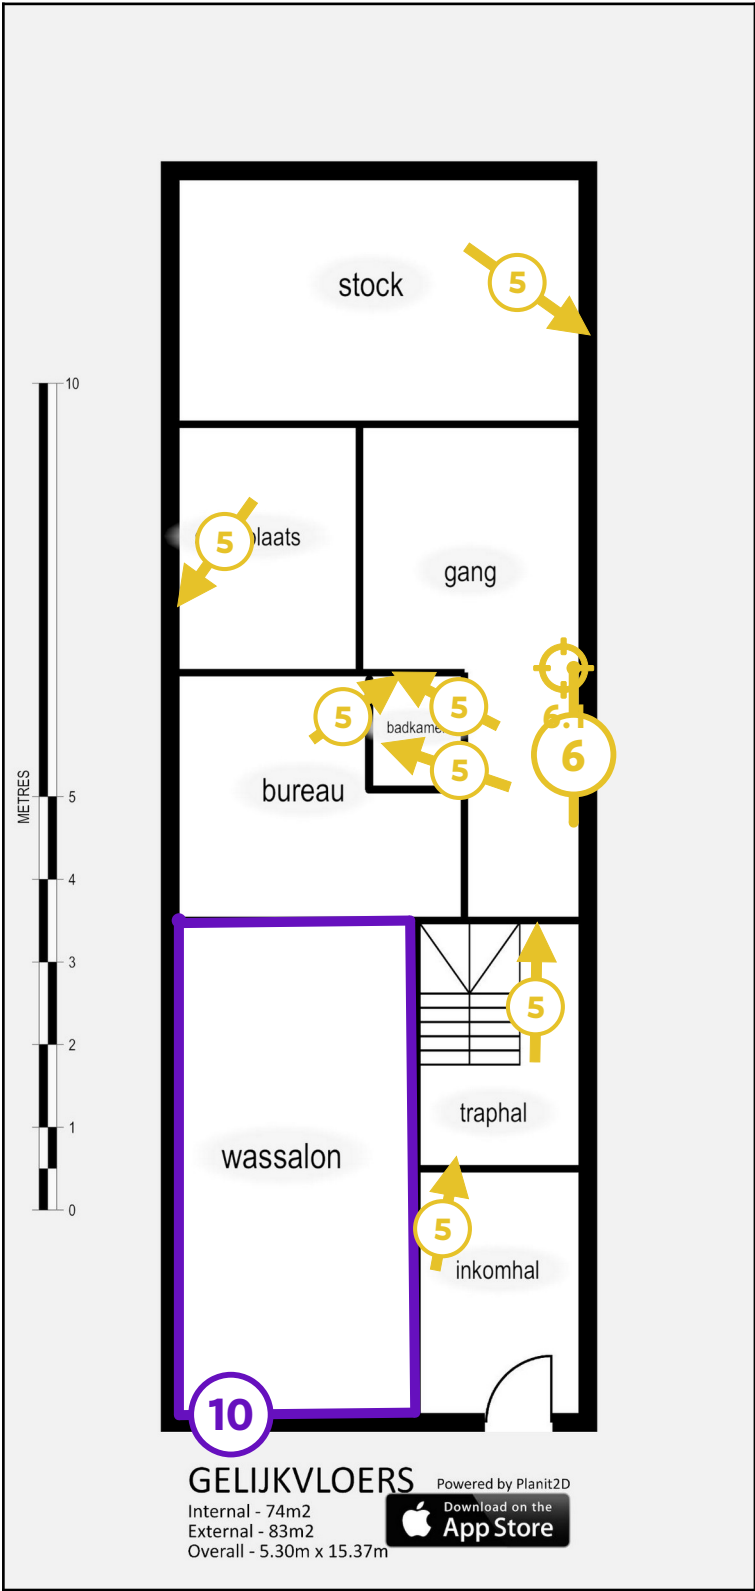
# Plan 1.3: gelijkvloers

| 5. bakeliet stopcontacten, lichtarmaturen en/of schakelaars | Asbestmateriaal | Zorgvuldig beheren |
| 6. menuiserite wandbedekking | Asbestmateriaal | Zorgvuldig beheren |

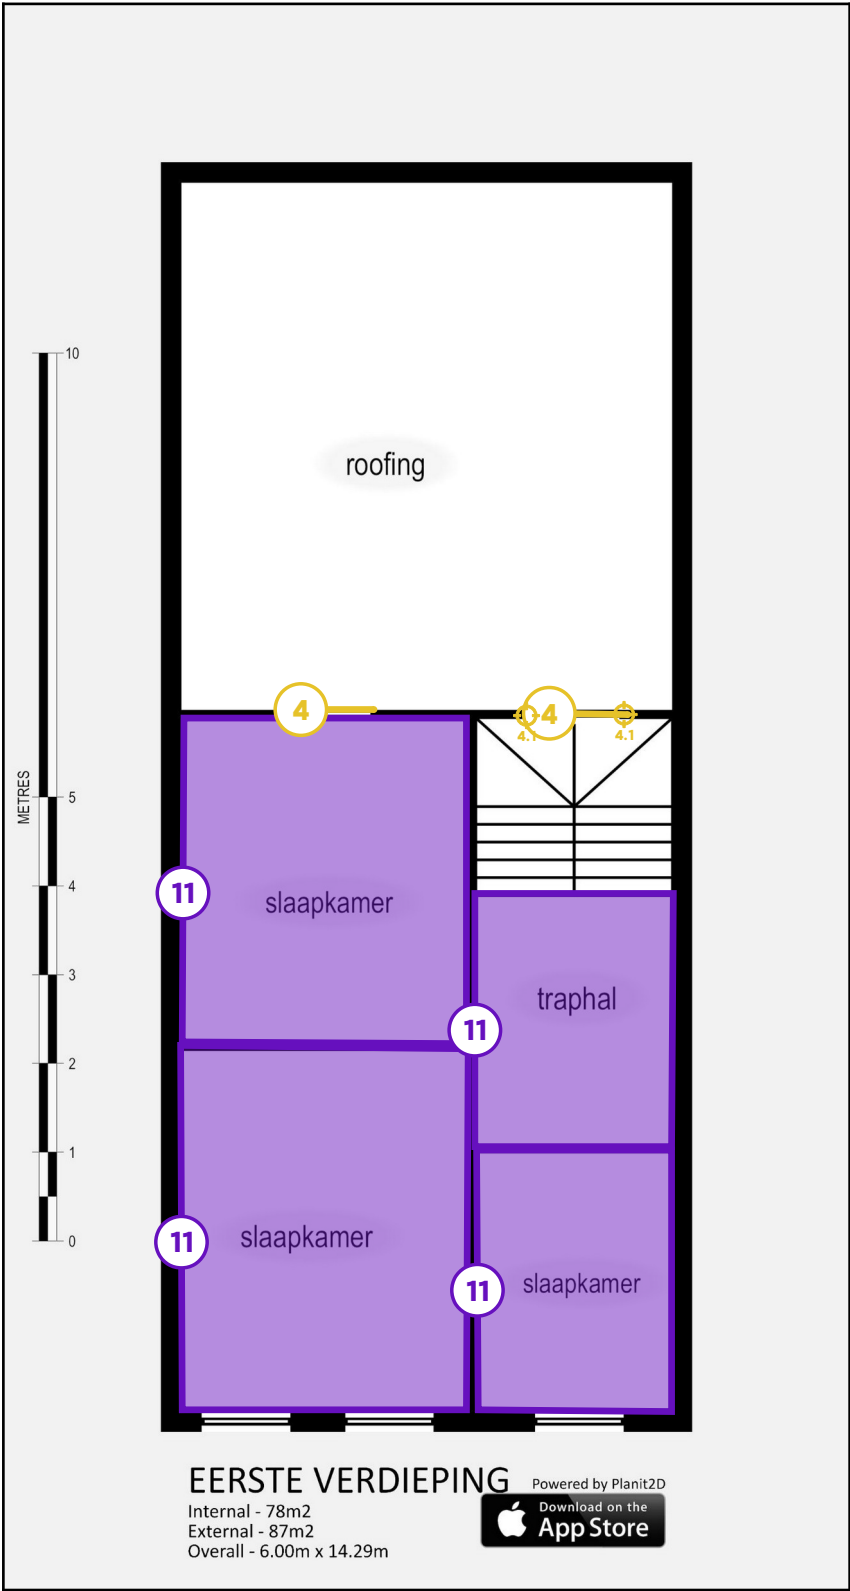
# Plan 1.8: 1 verdiep

| 4. kit rond vensters buitenkant | Asbestmateriaal | Zorgvuldig beheren |

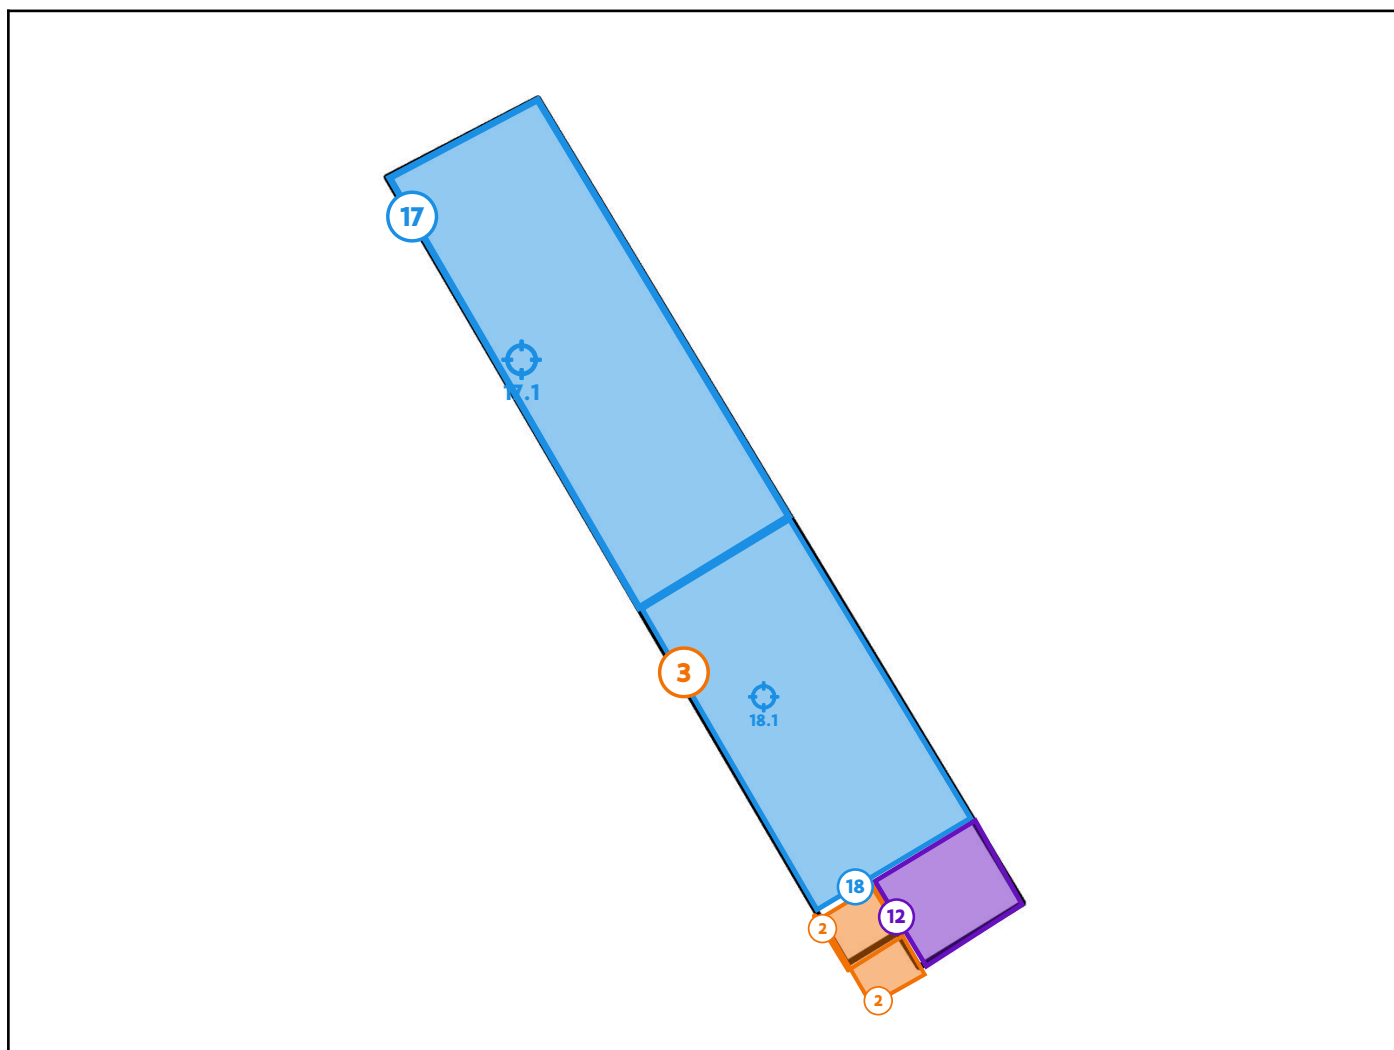
## Plan 1.10: dak

| Beschrijving | Type | Actie |
|---|---|---|
| 2. golfplaten uit asbestcement | Asbestmateriaal | Verwijderen |
| 3. rookgaskanaal uit asbestcement | Asbestmateriaal | Verwijderen |

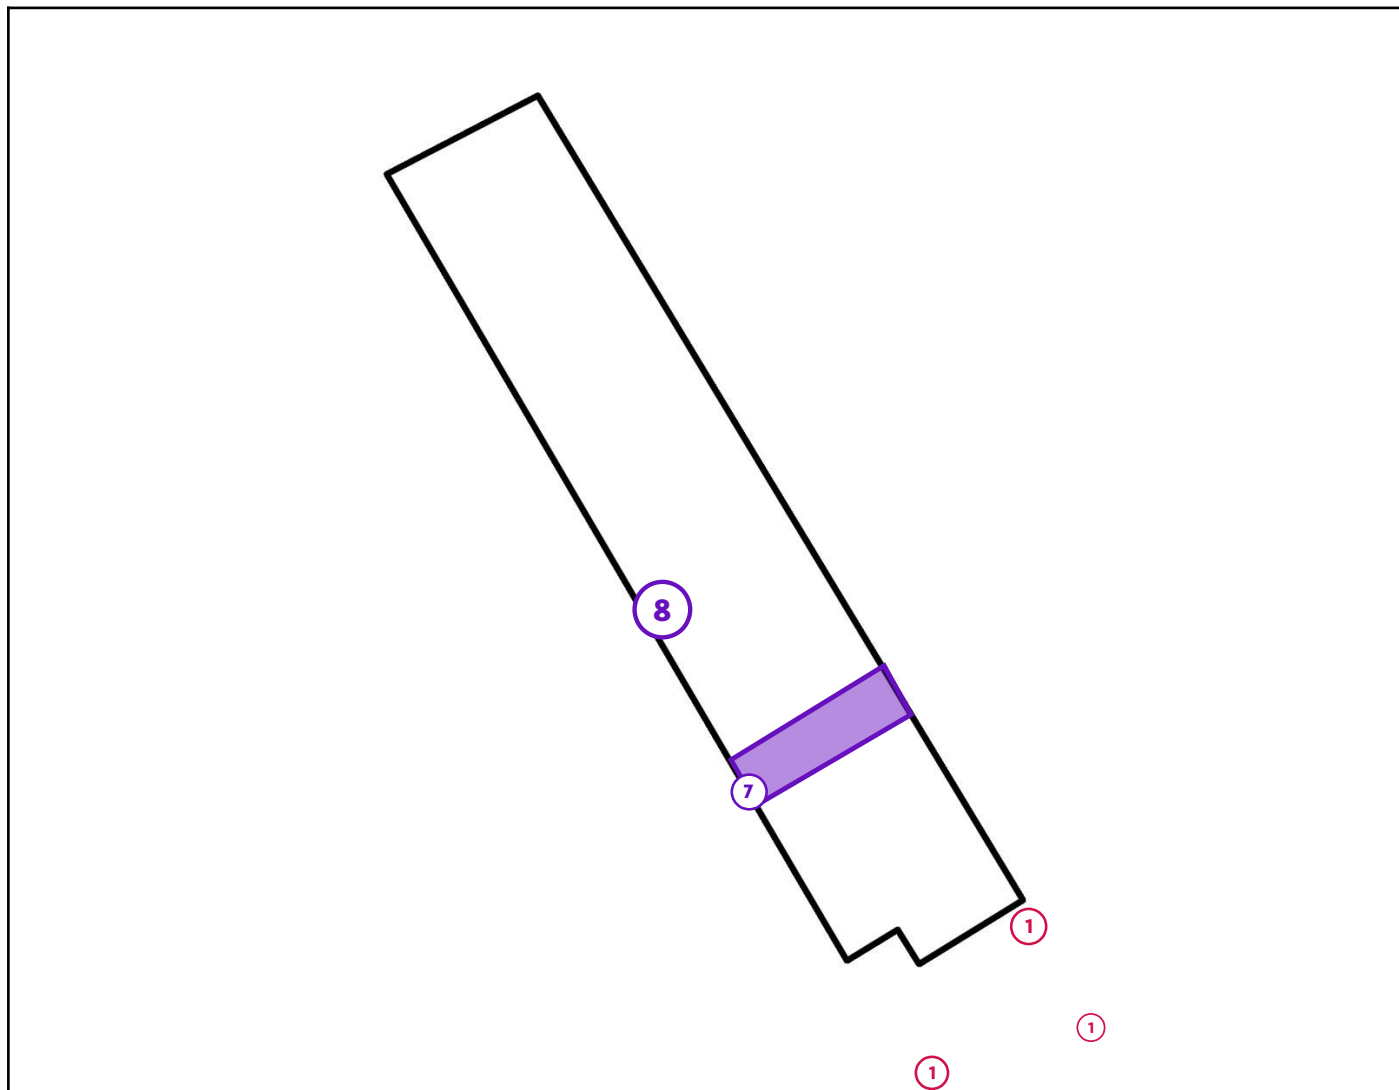
## Plan 1.11: dak

| Beschrijving | Type | Actie |
|---|---|---|
| 1. golfplaten | Asbestmateriaal | Dringend verwijderen |
| 7. overwoekerende vegetatie | Beperking | - |
| 8. schoorsteen | Beperking | - |

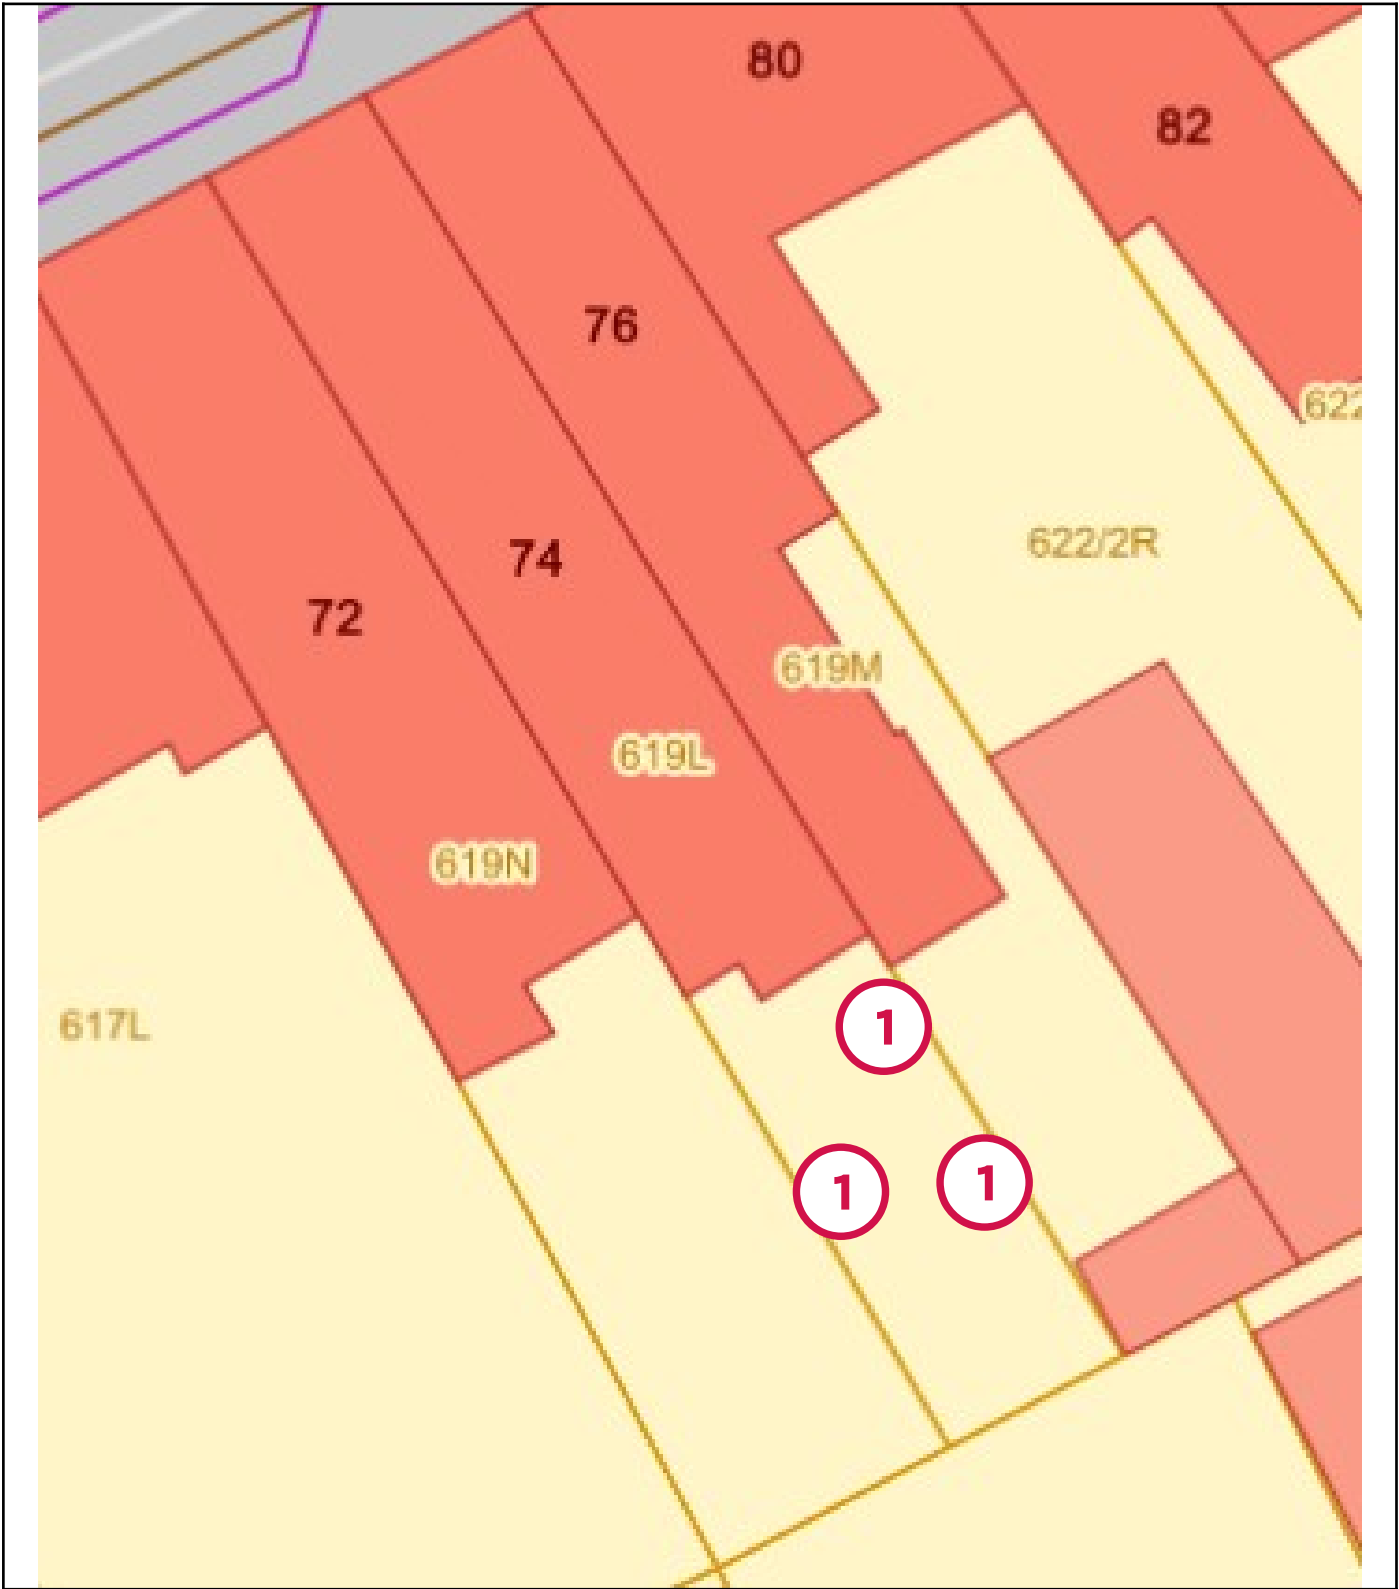
Plan 2.1: Vaststellingen buiten de constructies

| 1. golfplaten | Asbestmateriaal | Dringend verwijderen |

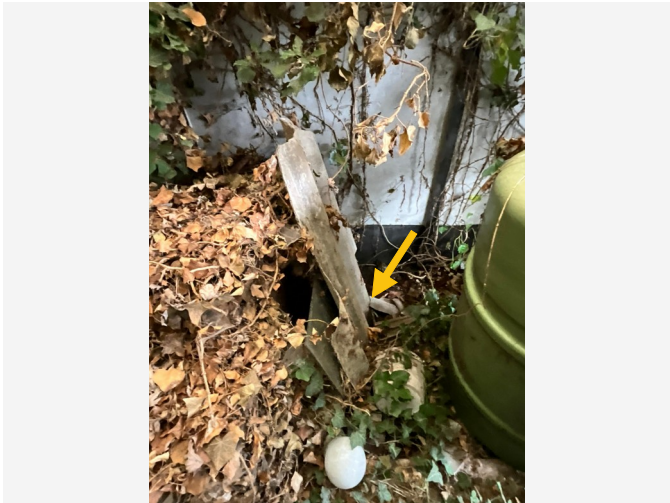
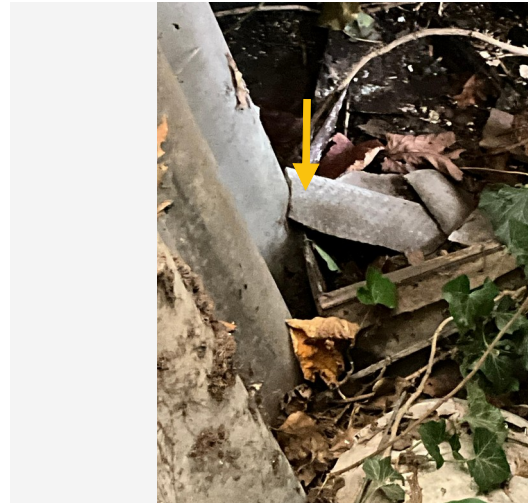
**Dringend verwijderen**

| Aanwezige resten | golfplaten op schuur achteraan |
| Opmerking | aanwezig verdeeld in tuin tussen het gras |

- Verwijder het asbestafval.
- Voer bijkomende staalname(s) uit.

- Eenvoudige handelingen: mag via doe-het-zelf of door werknemer(s) met opleidingsattest eenvoudige handelingen hechtgebonden toepassing

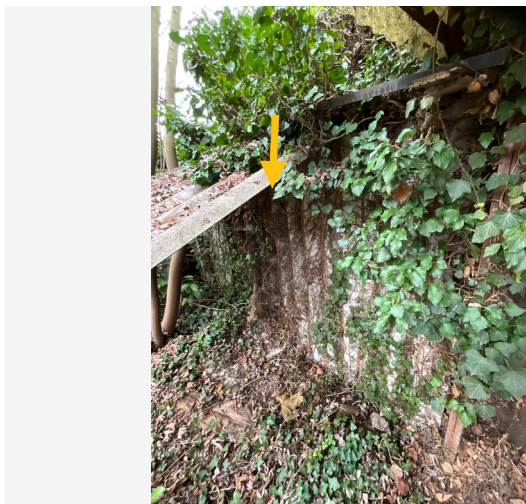
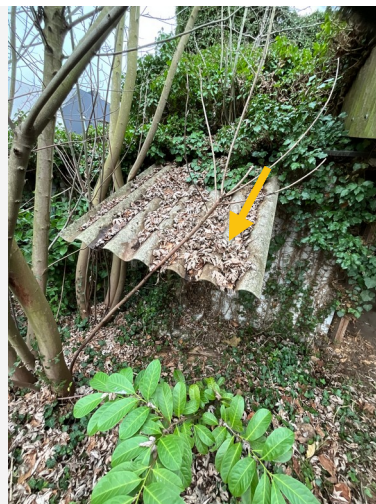
Verwijderen

| Eindbeoordeling materiaalrisico | Verhoogd materiaalrisico en/of verhoogde kans op vezelvrijgave |

| Asbestsoort (vezeltype) | Crocidoliet aanwezig |
| Toestand van het materiaal | Matig beschadigd, matig verweerd |

- Verwijder dit asbestmateriaal zo snel mogelijk. Volg de toestand goed op.
- Hemelwater dat afspoelt van asbestcement daken of gevels kan asbestdeeltjes bevatten. Gebruik het enkel voor gesloten circuits (bv. spoelen toiletten). Reinig na het vervangen van het dak of de gevel de dakgoten en regenwaterput of -ton om asbesthoudend sediment of slib te verwijderen
- Voer bijkomende staalname(s) uit.

- Eenvoudige handelingen: mag via doe-het-zelf of door werknemer(s) met opleidingsattest eenvoudige handelingen  
Mocht u dit als particulier zelf willen doen, vraag dan zeker platenzakken (verkrijgbaar op containerpark en dergelijke) zodat u deze meteen verpakt.

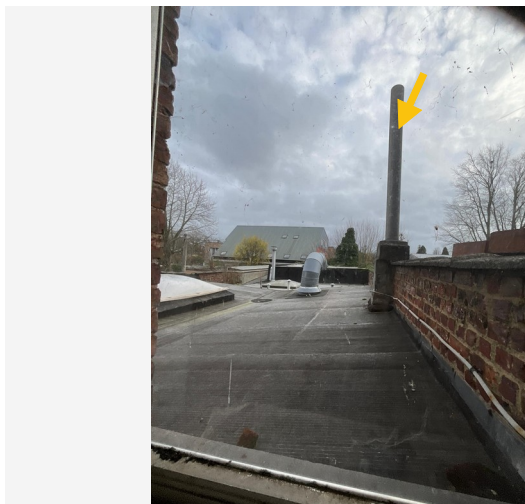
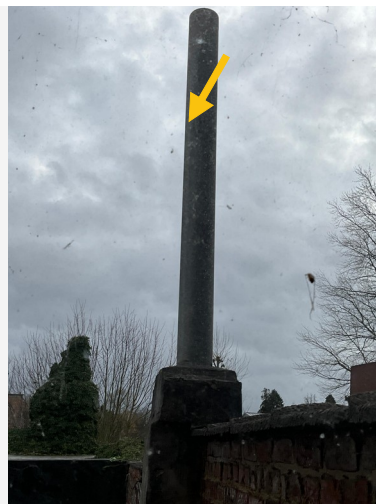
Verwijderen

| Eindbeoordeling materiaalrisico | Verhoogd materiaalrisico en/of verhoogde kans op vezelvrijgave |

| Asbestsoort (vezeltype) | Crocidoliet aanwezig |

| Opmerking | de oppervlakte en dikte is een beredeneerde schatting waaraan geen rechten worden verleend<br><br>aanwezig op achterbouw |

- Verwijder dit asbestmateriaal zo snel mogelijk. Volg de toestand goed op.
- Voer bijkomende staalname(s) uit.

- Eenvoudige handelingen: mag via doe-het-zelf of door werknemer(s) met opleidingsattest eenvoudige handelingen  
Door aannemer met opleidingsattest eenvoudige handelingen doordat deze toepassing ingegoten zit.  
Plan het verwijderen bij windstil weer om de verspreiding van asbestvezels te minimaliseren.  
Veiligheidsuitrusting:  
Draag geschikte PBM's: een FFP3-masker, beschermende overalls CAT. 3 type 5-6 die men na gebruik kan weggooien, handschoenen en veiligheidsbrillen.  
Zorg dat alle beschermende kleding na gebruik wordt weggegooid of professioneel gereinigd.

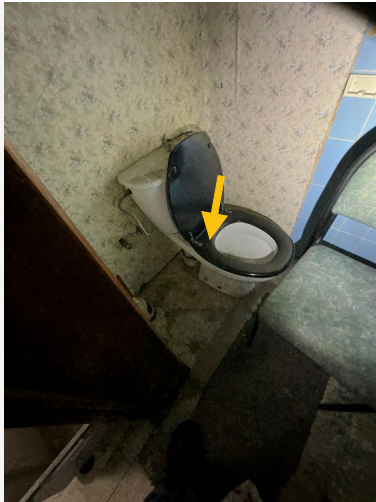
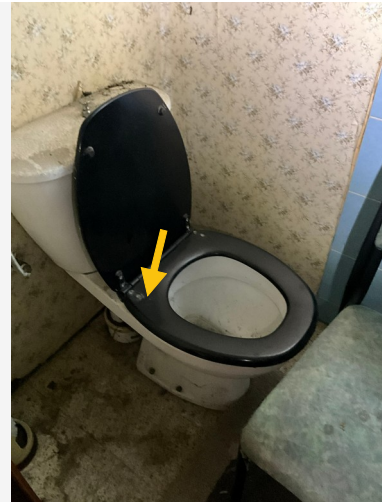
## Fiche 5: bakeliet stopcontacten, lichtarmaturen en/of schakelaars

| Opmerking | <p>bakeliet kan een klein percentage asbest bevatten, enkel via destructieve staalname kan dit uitgewezen worden</p> <p>gezien de non-destructieve aard van deze inventaris kon deze toepassing niet beschadigd worden</p> <p>aanwezig op gelijkvloers - 5 stopcontacten, 1 toiletbril, 1 zekeringkast</p> |

Nat werken: zet elektriciteit af en bevochtig het gebied rond het armatuur om het vrijkomen van stof te

Voorzichtig demonteren: Gebruik gereedschap dat minimale schade en verstoring veroorzaakt. Tril- en slagwerkzeugen zijn te vermijden omdat deze de verspreiding van asbestvezels in de lucht kunnen bevorderen.
