# Asbestinventarisatetest

Nijverheidsstraat 158, 9420 Erpe-Mere

Attestnummer : **20260317-000409.000**

Uitgegeven op : **17.03.2026**

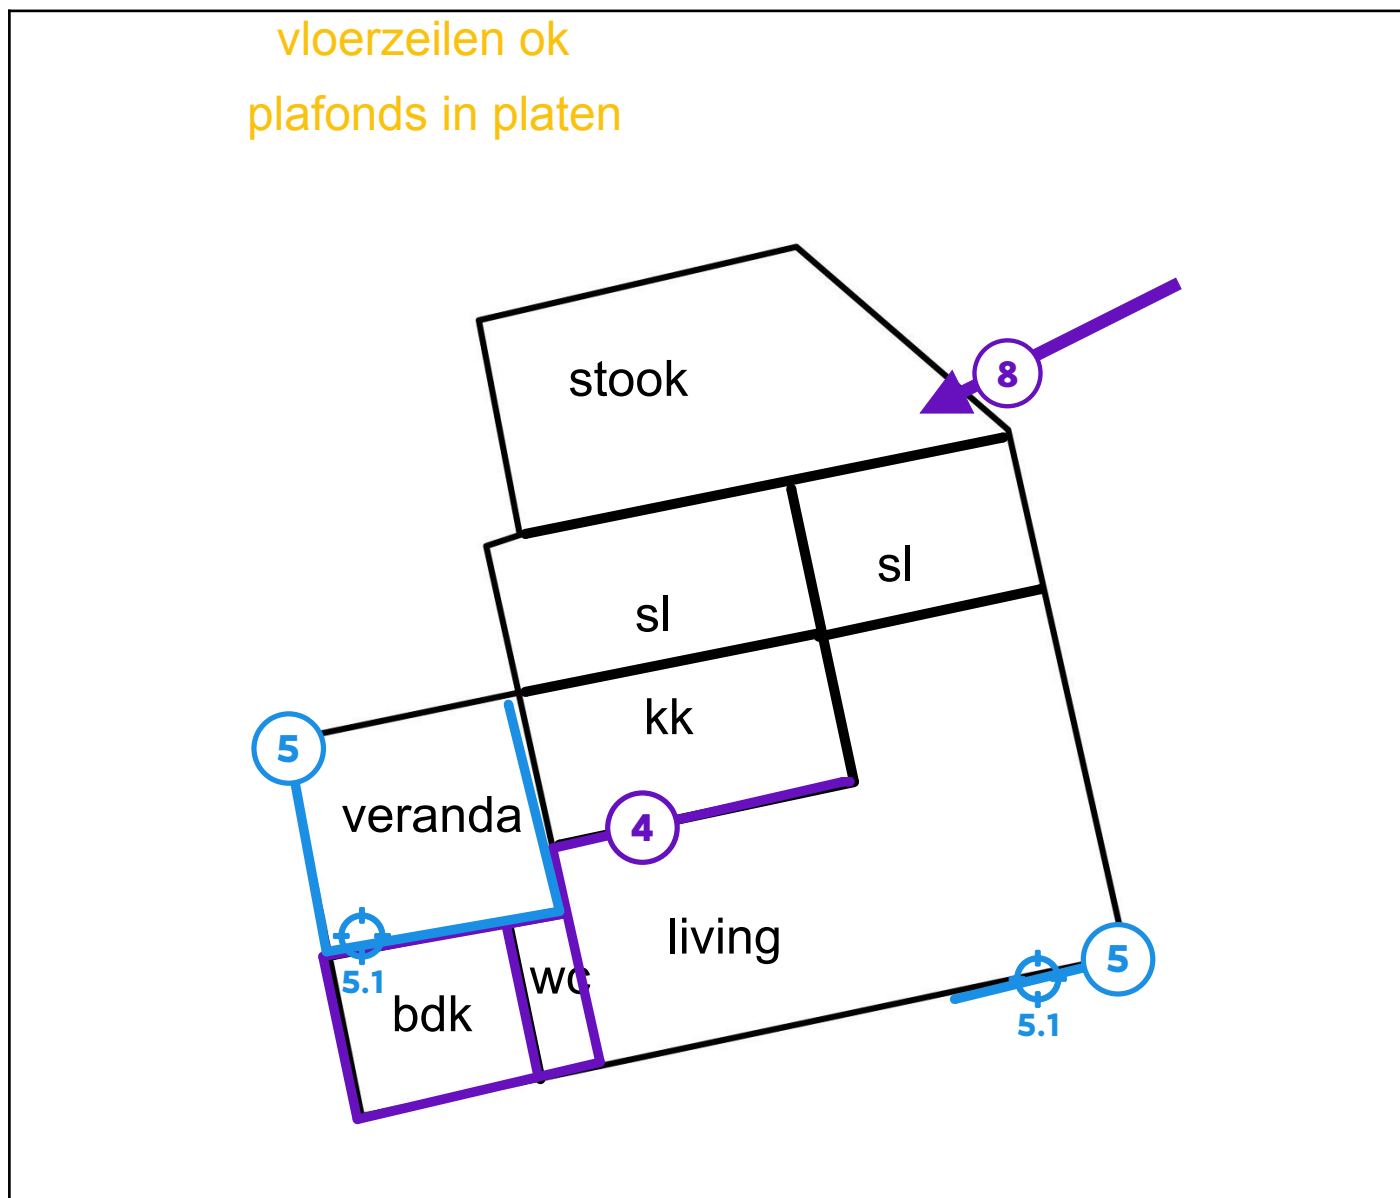
## Plan 1.1: Hoofgebouw plan gvl

Beschrijving	Type	Actie
2. Vloerzeil type: niet asbest verdacht	Advies	-
3. Plafond type: Plaatmateriaal	Advies	-
4. faiancelijm achter tegels	Advies	-
5. crepi gevel	Geen asbest	-
5.1 Code: Mm1	Mengmonster	-

8. Ketel van na 2001	Overige ruimte of materiaal	-
----------------------	-----------------------------	---

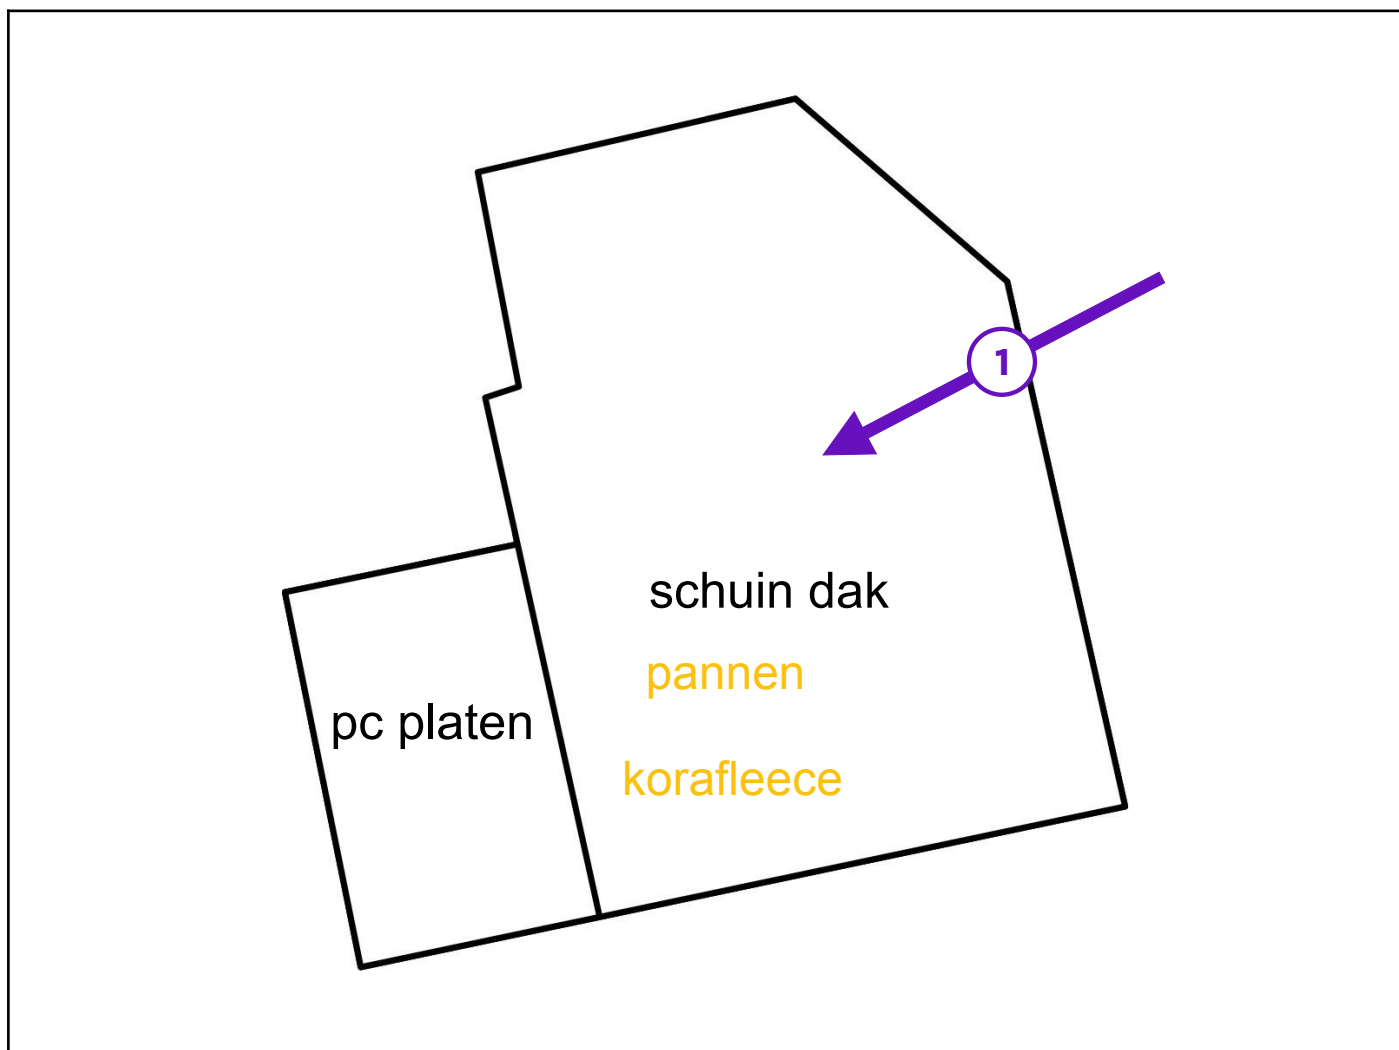
## Plan 1.2: Hoofdgebouw plan dak

Beschrijving	Type	Actie
1. Binnenkant schouw	Beperking	-
9. Onderdak type: korafleece	Overige ruimte of materiaal	-
10. Dak type: pannen	Overige ruimte of materiaal	-

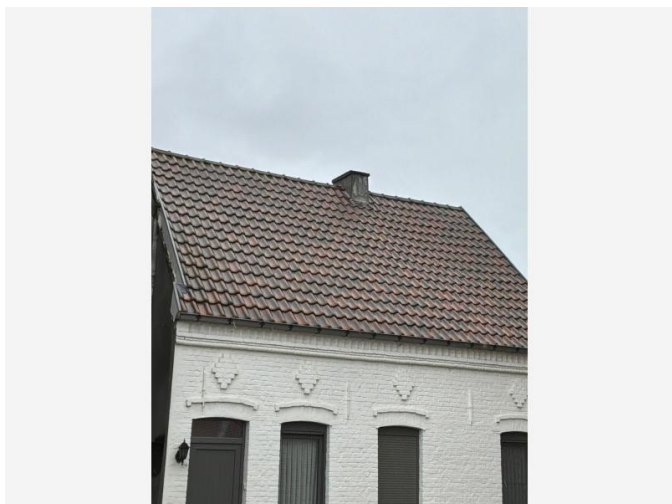
**Reden:** Het te onderzoeken materiaal situeert zich hoger dan 3,50 m te rekenen vanaf een veilige ondergrond

**Uitleg van de asbestdeskundige:** De binnenkant van de schouw is niet inspecteerbaar, aan de buitenkant van de schouw werd zichtbaar geen asbest aangetroffen. Bij werken in of aan de schouw extra aandacht besteden, hier kan zich mogelijks nog asbest schuilhouden. De inspecteur kon dit tijdens zijn bezoek niet vaststellen, daar deze handelingen onder een destructieve handeling zou vallen.

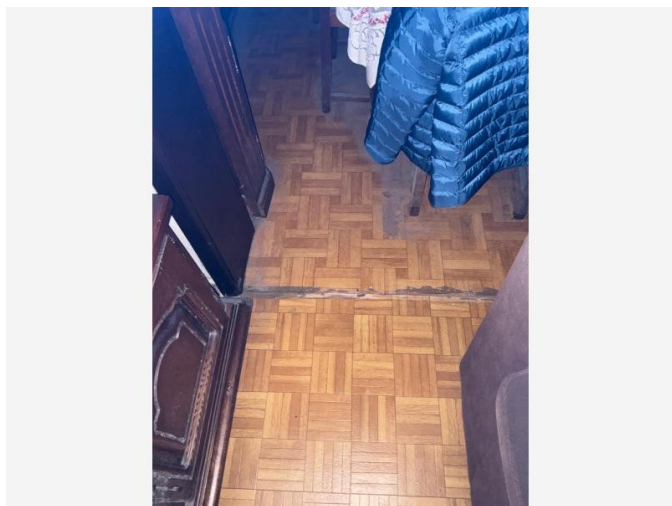
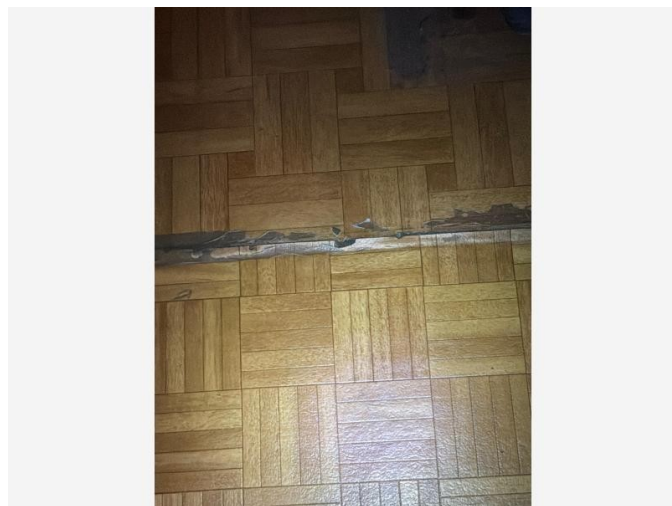
Dit type vloerzeil is niet asbest verdacht.

<b>Basis voor advies</b>	De asbestdeskundige beoordeelt het materiaal als niet-asbestverdacht.
--------------------------	---

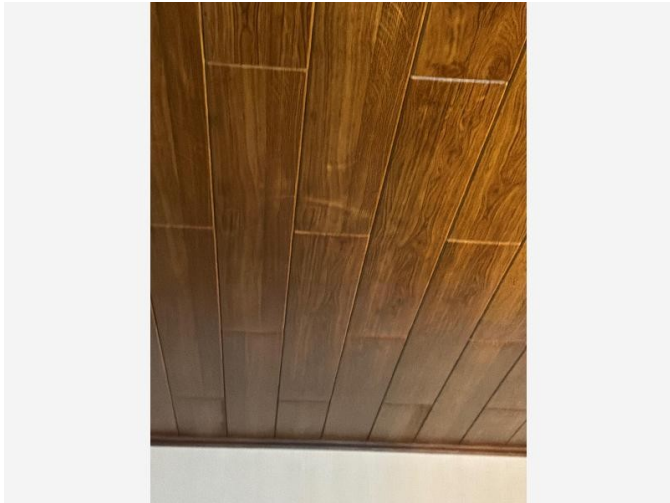
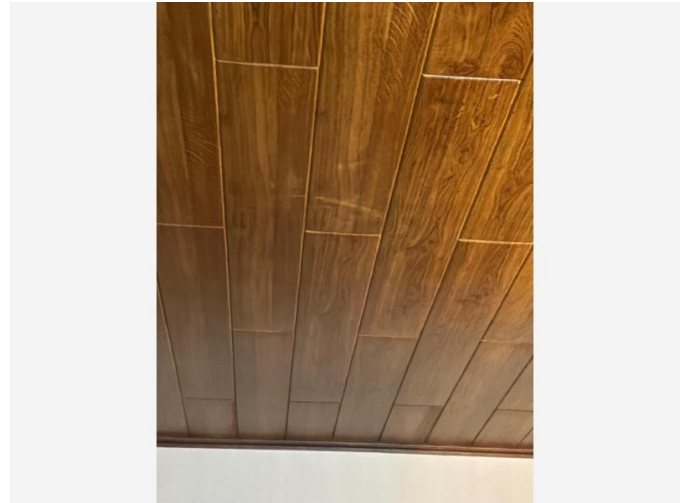
Niet asbest verdacht type plafondplaat. Er kan geen uitspraak gedaan worden over mogelijks achterliggende lagen

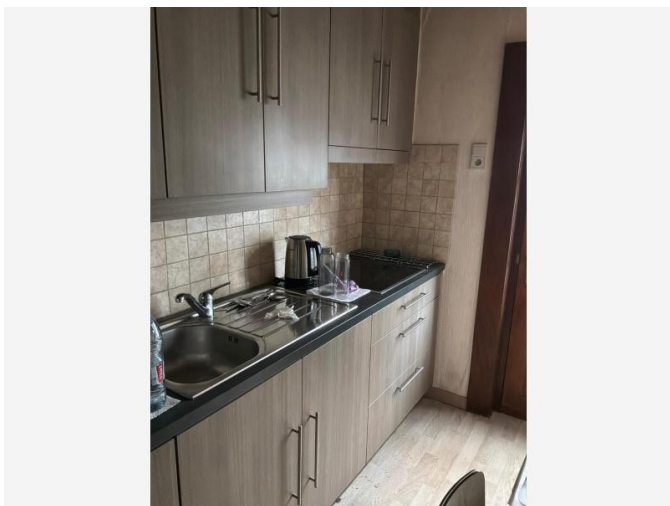
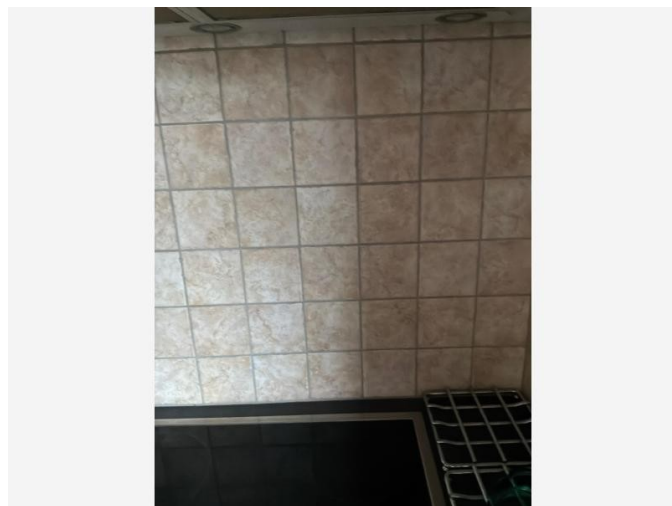
Volgens het IP moeten lijmlagen steeds bemonsterd worden. De inspecteur kon tijdens zijn bezoek geen lijmlagen vaststellen. Echter is er een redelijk vermoeden dat achter de tegels zich een lijmlaag zou bevinden. Indien blijkt tijdens werken dat zich hier een lijmlaag bevindt, is extra staalname aangewezen.

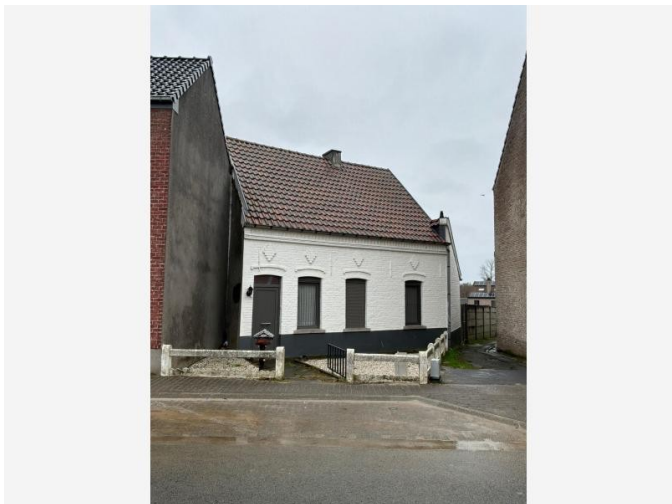
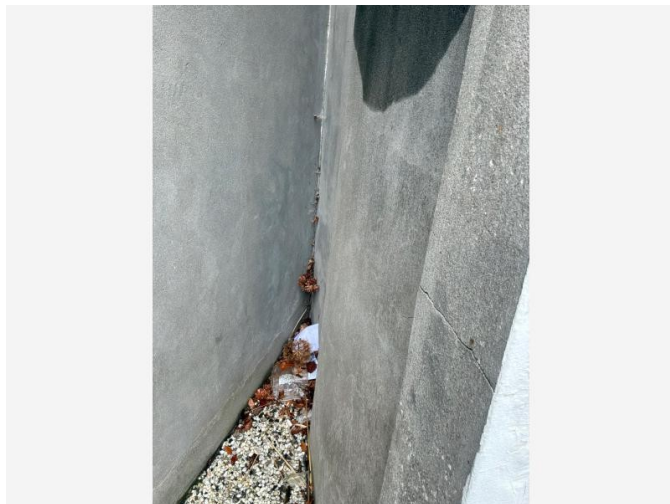
## Fiche 5: crepi gevel

Geen asbest

#	Type	Referentie	Resultaat
5.1	Mengmonster	Mm1	Geen asbest
