# Asbestinventarisatetest

Meersstraat 58, 1742 Ternat

Attestnummer : 20260313-000149.000

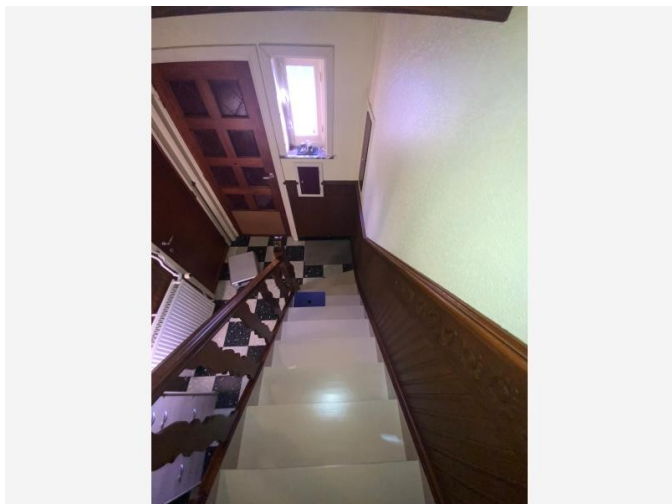
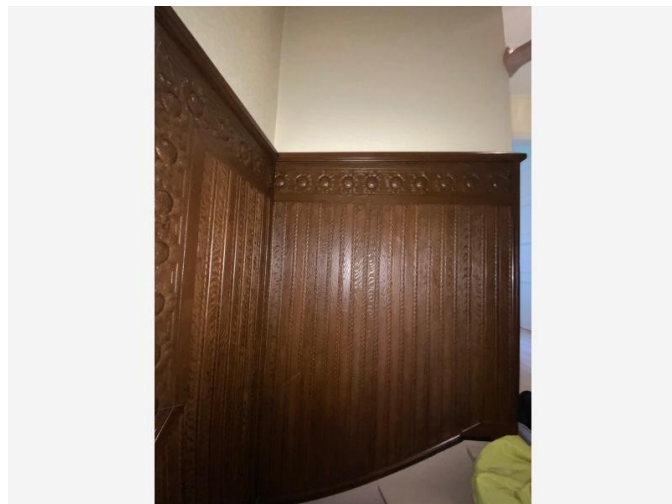
## Risicobeoordeling

| Eindbeoordeling materiaalrisico | Verhoogd materiaalrisico en/of verhoogde kans op vezelvrijgave |

| Gebondenheid | Categorie 1: hechtgebonden in oorsprong |
| Asbestsoort (vezeltype) | Crocidoliet aanwezig |
| Asbestconcentratie | Laag (< 50%) |
| Afschermingsgraad van het gehele materiaal | Geheel of deels vrij aan de binnenlucht, maar geen contact met binnenluchtstromen |
| Toestand van het materiaal | Licht beschadigd, licht verweerd. Intacte calciumsilicaatplaat of materiaal met categorie 3-gebondenheid |

| Beschrijving | Lambrisering |
| Identificatiemethode | <p>De asbestdeskundige beoordeelt het materiaal als asbestverdacht en dus asbesthoudend, en dit zonder monstername.</p> <p>Motivatie: De monstername brengt andere schade aan dan schade die inherent is aan de monstername.</p> |

Het asbestmateriaal valt onder de mijlpaal van 2040.

Verwijderen

- Zorg voor een veilig beheer. Vermijd het beschadigen van het asbestmateriaal. Controleer de toestand jaarlijks op wijzigingen.
- Voer bijkomende staalname(s) uit.

- Eenvoudige handelingen: mag via doe-het-zelf of door werknemer(s) met opleidingsattest eenvoudige handelingen  
Deze toepassing kan door een aannemer die over een opleidingsattest eenvoudige handelingen beschikt of door een particulier (doe-het-zelf), verwijderd worden indien er geen verhoogd risico op vrijgave van asbestvezels (max. concentratie 0,01 vezels/cm<sup>3</sup> - CODEX Art. VI.3-54) ontstaat en de toepassing voorafgaand wordt gefixeerd/bevochtigd; de individuele elementen zonder machinale werktuigen en zonder breken of gooien een voor een losgemaakt worden; en ten slotte in gesloten verpakking weggevoerd worden naar een erkend afvalpunt (recyclagepark).

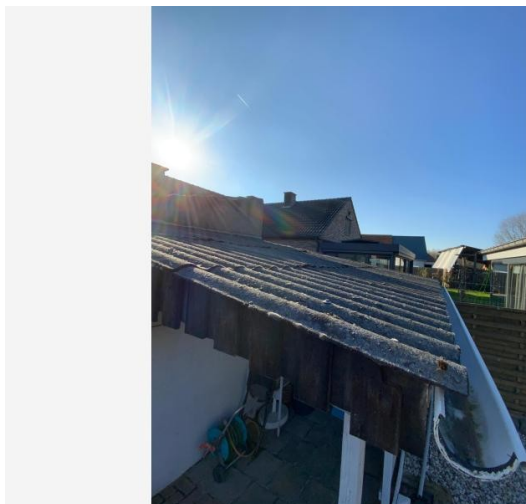
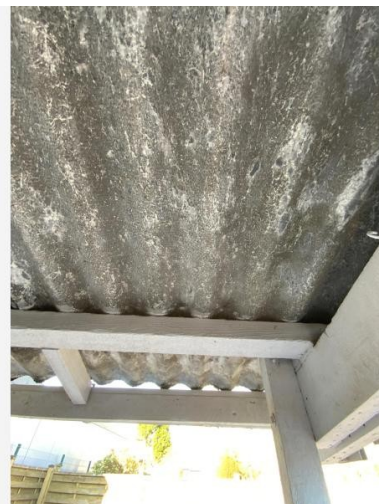
| Eindbeoordeling materiaalrisico | Laag materiaalrisico en/of verlaagde kans op vezelvrijgave |

| Gebondenheid | Categorie 1: hechtgebonden in oorsprong |
| Asbestsoort (vezeltype) | Crocidoliet aanwezig |
| Toestand van het materiaal | Licht beschadigd, licht verweerd. Intacte calciumsilicaatplaat of materiaal met categorie 3-gebondenheid |

| Beschrijving | Dak bestaande uit golfplaten |
| Identificatiemethode | <p>De asbestdeskundige beoordeelt het materiaal als asbestverdacht en dus asbesthoudend, en dit zonder monstername.</p> <p>Motivatie: De monstername brengt andere schade aan dan schade die inherent is aan de monstername.</p> |

Het asbestmateriaal valt onder de mijlpaal van 2034.

Verwijderen

- Verwijder dit asbestmateriaal zo snel mogelijk. Volg de toestand goed op.
- Hemelwater dat afspoelt van asbestcement daken of gevels kan asbestdeeltjes bevatten. Gebruik het enkel voor gesloten circuits (bv. spoelen toiletten). Reinig na het vervangen van het dak of de gevel de dakgoten en regenwaterput of -ton om asbesthoudend sediment of slib te verwijderen
- Voer bijkomende staalname(s) uit.

- Eenvoudige handelingen: mag via doe-het-zelf of door werknemer(s) met opleidingsattest eenvoudige handelingen  
Deze toepassing kan door een aannemer die over een opleidingsattest eenvoudige handelingen beschikt of door een particulier (doe-het-zelf), verwijderd worden indien er geen verhoogd risico op vrijgave van asbestvezels (max. concentratie 0,01 vezels/cm<sup>3</sup> - CODEX Art. VI.3-54) ontstaat en de toepassing voorafgaand wordt gefixeerd/bevochtigd; de individuele elementen zonder machinale werktuigen (boormachine, slijpschijf, hogedrukreiniger,...) en zonder breken of gooien een voor een losgemaakt worden; en ten slotte dubbel en luchtdicht verpakt weggevoerd worden naar een erkend afvalpunt (recyclagepark).

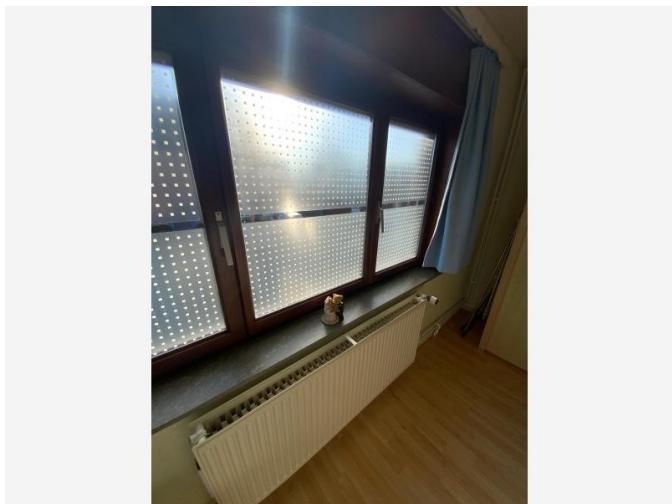
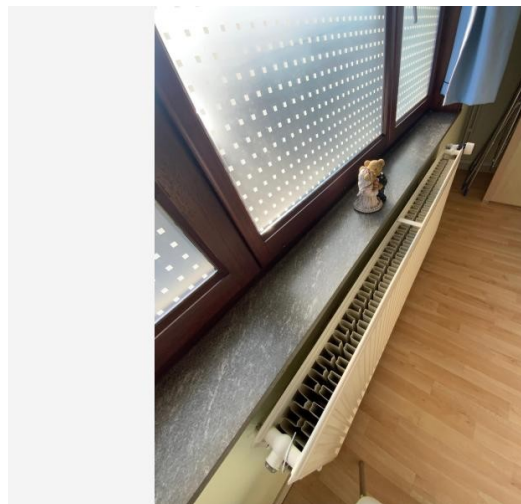
| Eindbeoordeling materiaalrisico | Zeer laag materiaalrisico en/of zeer lage kans op vezelvrijgave |

| Gebondenheid | Categorie 1: hechtgebonden in oorsprong |
| Asbestsoort (vezeltype) | Alleen chrysotiel aanwezig |
| Toestand van het materiaal | Onbeschadigd, niet verweerd |

| Beschrijving | Vensterbank type massal |

Het asbestmateriaal valt onder de mijlpaal van 2040.

Zorgvuldig beheren

- Zorg voor een veilig beheer. Vermijd het beschadigen van het asbestmateriaal. Controleer de toestand jaarlijks op wijzigingen.
- Voer bijkomende staalname(s) uit.

- Eenvoudige handelingen: mag via doe-het-zelf of door werknemer(s) met opleidingsattest eenvoudige handelingen  
Deze hechtgebonden toepassing mag door de particulier zelf verwijderd worden.

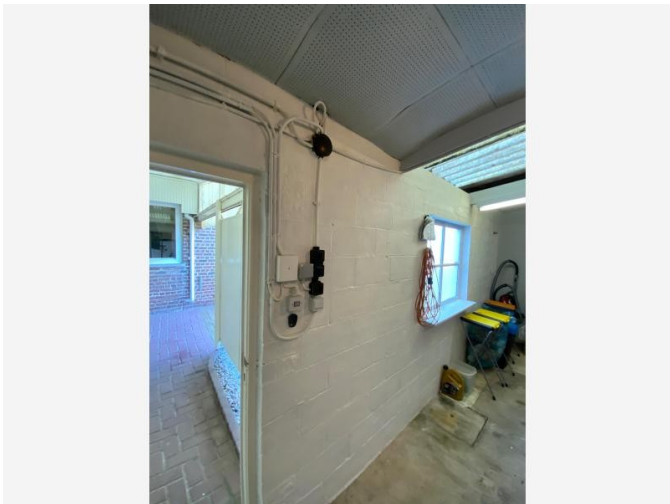
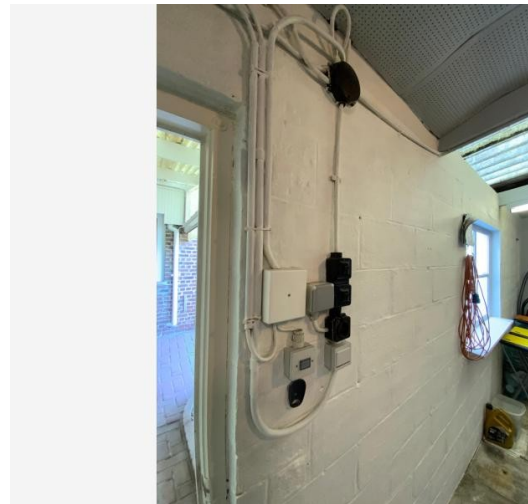
| Eindbeoordeling materiaalarisico | Laag materiaalarisico en/of verlaagde kans op vezelvrijgave |

| Gebondenheid | Categorie 1: hechtgebonden in oorsprong |
| Asbestsoort (vezeltype) | Crocidoliet aanwezig |
| Toestand van het materiaal | Onbeschadigd, niet verweerd |

| Beschrijving | Bakeliet schakelkast |

Het asbestmateriaal valt onder de mijlpaal van 2040.

Zorgvuldig beheren

- Zorg voor een veilig beheer. Vermijd het beschadigen van het asbestmateriaal. Controleer de toestand jaarlijks op wijzigingen.
- Voer bijkomende staalname(s) uit.

- Eenvoudige handelingen: mag via doe-het-zelf of door werknemer(s) met opleidingsattest eenvoudige handelingen  
Deze toepassing kan door een aannemer die over een opleidingsattest eenvoudige handelingen beschikt of door een particulier (doe-het-zelf), verwijderd worden indien er geen verhoogd risico op vrijgave van asbestvezels (max. concentratie 0,01 vezels/cm<sup>3</sup> - CODEX Art. VI.3-54) ontstaat en de toepassing voorafgaand wordt gefixeerd/bevochtigd; de individuele elementen zonder machinale werktuigen (boormachine, slijpschijf, hogedrukreiniger,...) en zonder breken of gooien een voor een losgemaakt worden; en ten slotte dubbel en luchtdicht verpakt weggevoerd worden naar een erkend afvalpunt (recyclagepark).

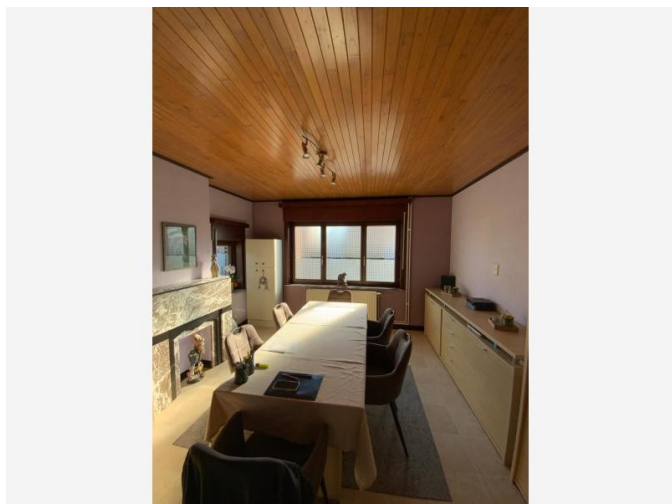
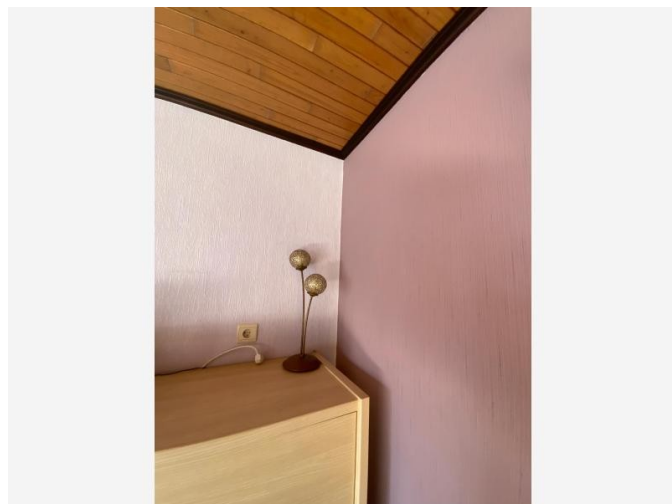
## Fiche 6: Pleisterwerk wanden

Geen asbest

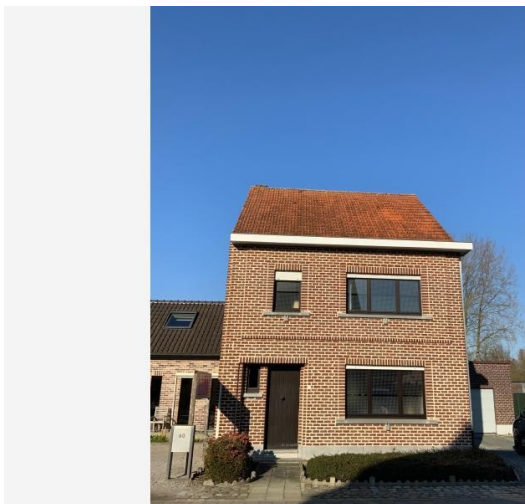
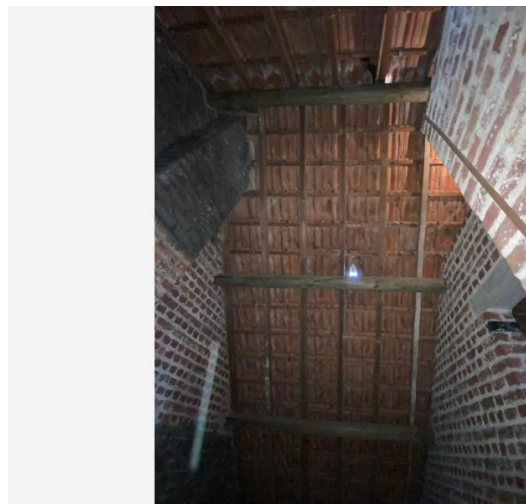
## Fiche 9: Dakbedekking bestaande uit pannen (niet verdacht)

| Beschrijving | Notitie | Terug te vinden op plannen |
|---|---|---|
| Fiche 9: Dakbedekking bestaande uit pannen (niet verdacht) | De dakbedekking is niet-asbestverdacht. | - |
