Asbestinventarisatetest

Kanonstraat 16, 2800 Mechelen

Attestnummer : 20230208-000490.000

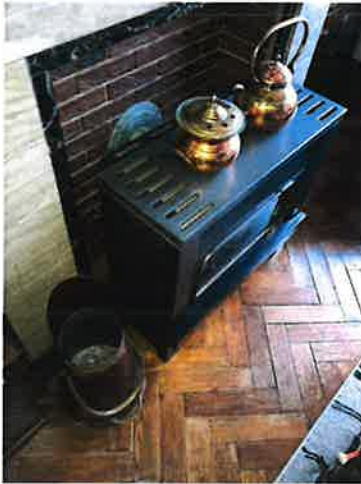
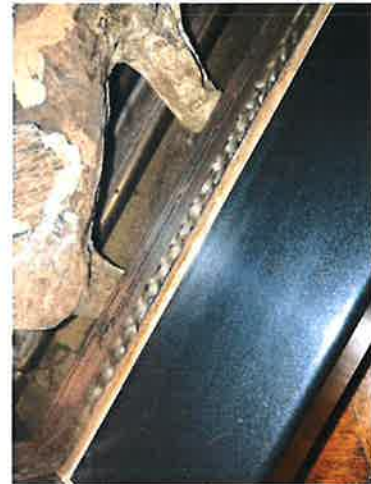
Fiche 1: Koord gaskachel

Asbestmateriaal

Het asbestmateriaal valt onder de mijlpaal van 2034.

Eindbeoordeling materiaalrisico	Verhoogd materiaalrisico en/of verhoogde kans op vezelvrijgave
---------------------------------	--

Gebondenheid	Categorie 3: niet-hechtgebonden met weinig of geen matrix
Asbestsoort (vezeltype)	Alleen chrysotiel
Asbestconcentratie	Hoog ($\geq 50\%$)
Afschermingsgraad van het gehele materiaal	Geheel of deels (ook) vrij aan de binnenlucht
Toestand van het materiaal	Licht beschadigd, licht verweerd. Intact materiaal type Pical – asbestboard of categorie III 'gebondenheid'

Beschrijving	Koord gaskachel
Omgeving	Binnen
Primaire drager	HVAC infrastructuur en uitrusting
Asbestmateriaal	Koord, lint, band, strip
Bindmiddel van asbestmateriaal	Weinig of geen bindmiddel (textiel, bevolking, ...)
Gebondenheid op basis van bindmiddel	Niet-hechtgebonden
Hoeveelheid (lengte - omtrek - aantal)	• 3,00 m - 0,50 cm - 1 stuk
Totale oppervlakte	0,015 m ²
Eenvoudig bereikbaar	Ja
Bevestigingswijze	• Los (al dan niet bedekt)
Identificatiemethode	Vaststelling zonder monstername

Verwijderen

- Zorg voor een veilig beheer. Vermijd het beschadigen van het asbestmateriaal. Controleer de toestand jaarlijks op wijzigingen.

- Eenvoudige handelingen: mag via doe-het-zelf of door werknemer(s) met opleidingsattest eenvoudige handelingen
Koord kan op veilige manier en in zijn gehele verwijderd worden.

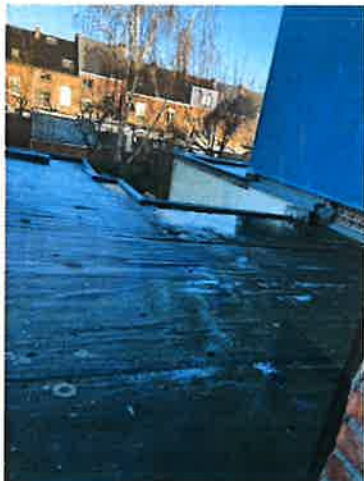
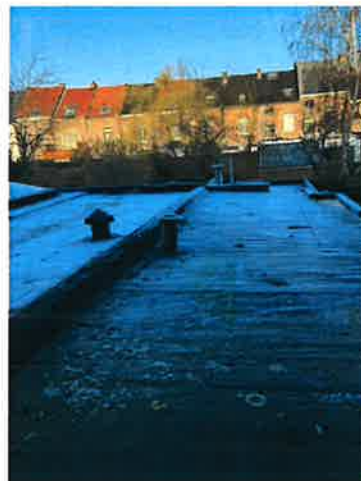
Fiche 2: Roofing

Asbestmateriaal

Het asbestmateriaal valt onder de mijlpaal van 2040.

Eindbeoordeling materiaalrisico	Zeer laag materiaalrisico en/of zeer lage kans op vezelvrijgave
---------------------------------	---

Gebondenheid	Categorie 1: hechtgebonden in oorsprong
Asbestsoort (vezeltype)	Amfibool aanwezig, uitgezonderd crocidoliet
Asbestconcentratie	Laag (< 50%)
Afschermingsgraad van het gehele materiaal	Niet stootvaste afscherming
Toestand van het materiaal	Onbeschadigd, niet verweerd

Beschrijving	Roofing
Omgeving	Buiten
Primaire drager	Plat dak
Asbestmateriaal	Dak- en gevelbekleding - Roofing
Bindmiddel van asbestmateriaal	Bitumen (roofing, teer, asfalt)
Gebondenheid op basis van bindmiddel	Hecht
Hoeveelheid (oppervlakte - aantal)	• 20,00 m ² - 1 stuk
Totale oppervlakte	20,00 m ²
Eenvoudig bereikbaar	Nee • Het asbestmateriaal is bedekt (uitgezonderd laag verf, coating, behang, kunststof, textiel) en het wegnemen van het bedekkende materiaal kan niet zonder het bedekkende materiaal te beschadigen.
Bevestigingswijze	• Verlijmd, ingegoten, versmeerd

Zorgvuldig beheren

- Zorg voor een veilig beheer. Vermijd het beschadigen van het asbestmateriaal. Controleer de toestand jaarlijks op wijzigingen.

- Eenvoudige handelingen: enkel door erkend asbestverwijderaar
Onder nieuwe roofing kunnen nog restanten van eventueel asbesthoudende roofing of bitumen aanwezig zijn. Bij het volledig verwijderen van het dak best nog een extra analyse van roofing laten maken. Verwijderen dient te gebeuren door erkend asbestverwijderaar.

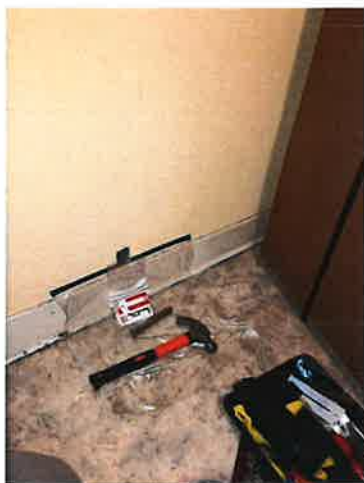
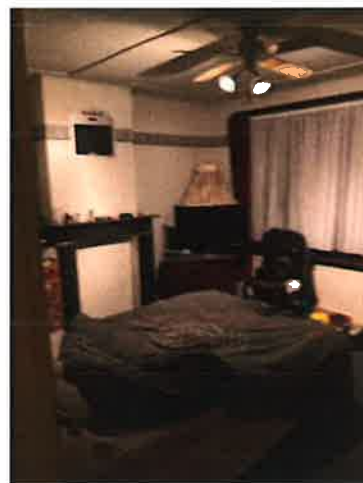
Fiche 3: Tapijt

Geen asbest

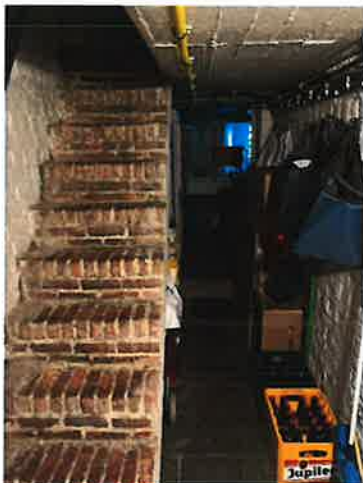
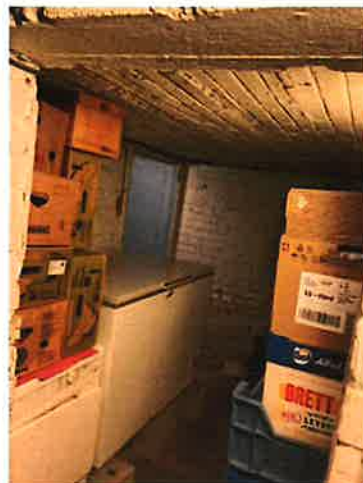
Fiche 4: Stenen muur

Geen asbest

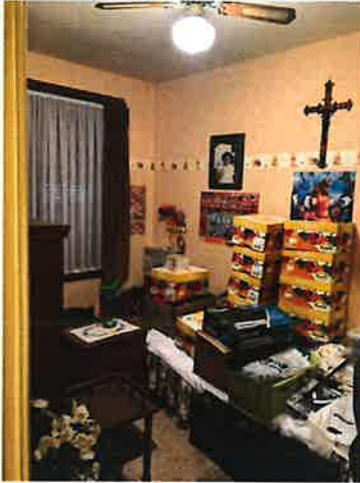
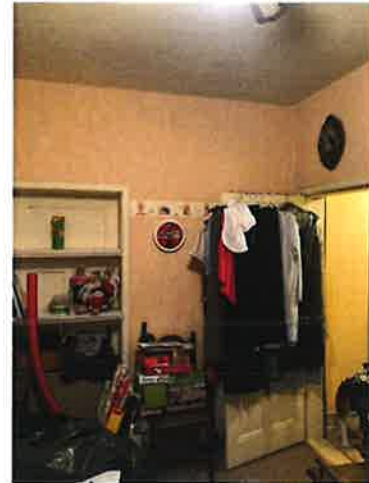
Fiche 5: Pleisterwerk muur

Geen asbest

#	Type	Referentie	Resultaat
5.1	Mengmonster	M01	Geen asbest

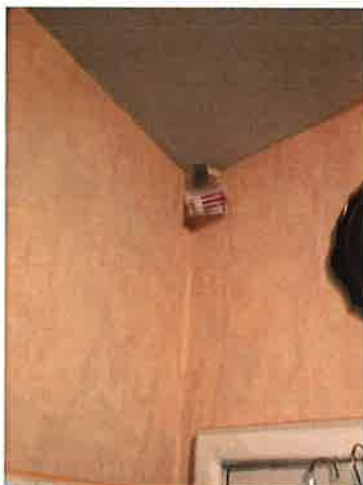
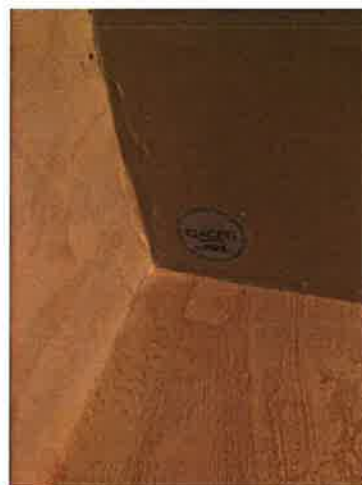
Fiche 6: Pleisterwerk plafond

Geen asbest

#	Type	Referentie	Resultaat
6.1	Mengmonster	M02	Geen asbest

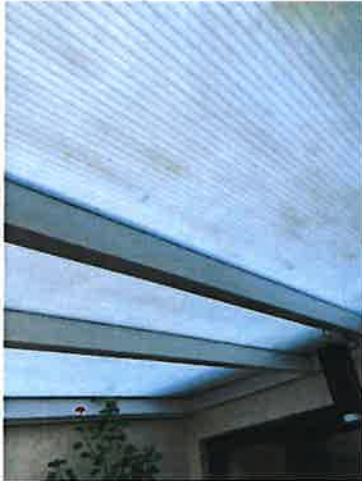
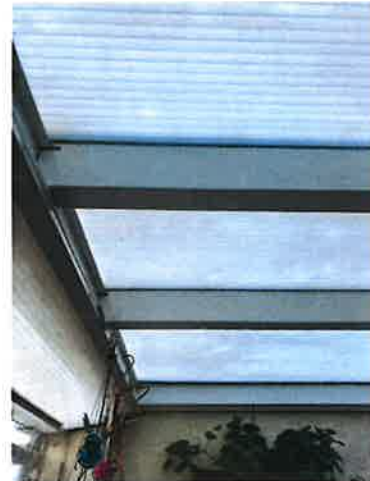
Fiche 7: Polycarbonaat dak

Geen asbest

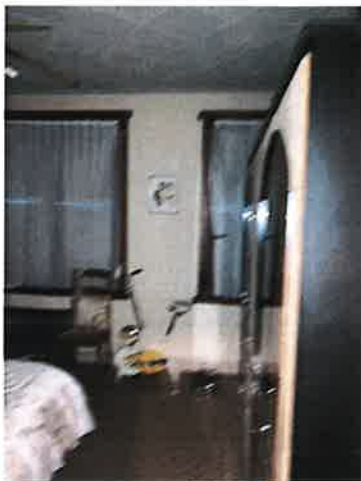
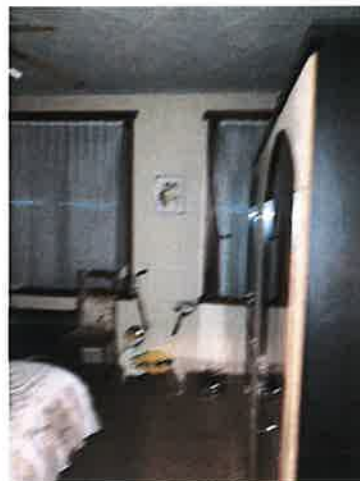
Fiche 8: Vinyl

Geen asbest

#	Type	Referentie	Resultaat
8.1	Puntmonster	M03	Geen asbest

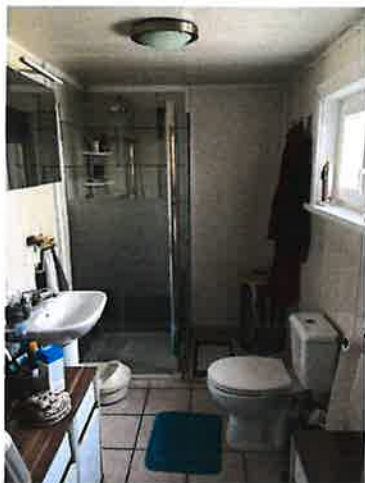
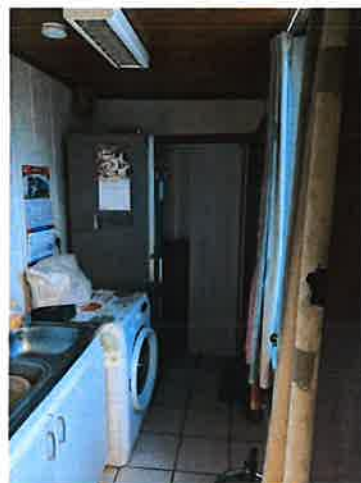
Fiche 9: Tegelvloer

Geen asbest

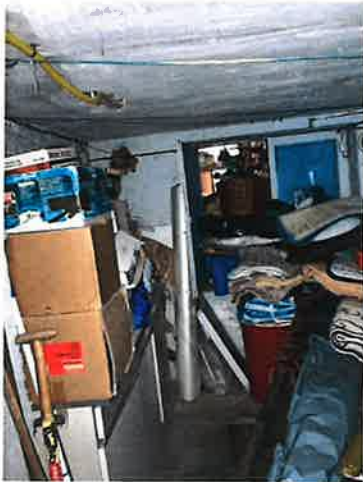
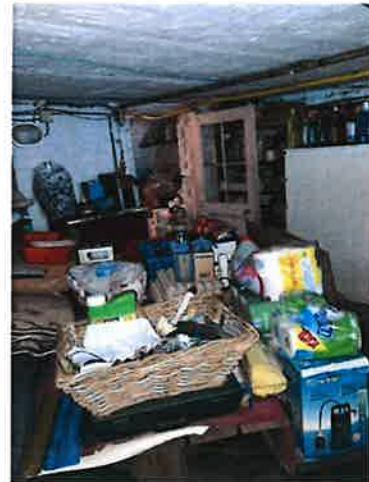
Fiche 10: Beton plafond

Geen asbest

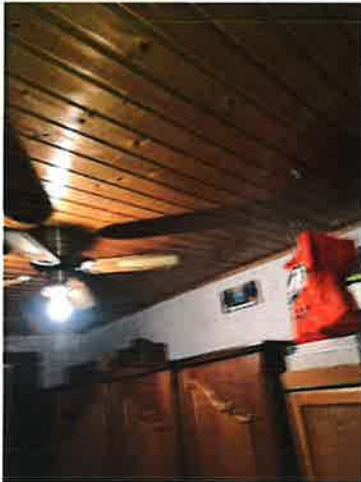
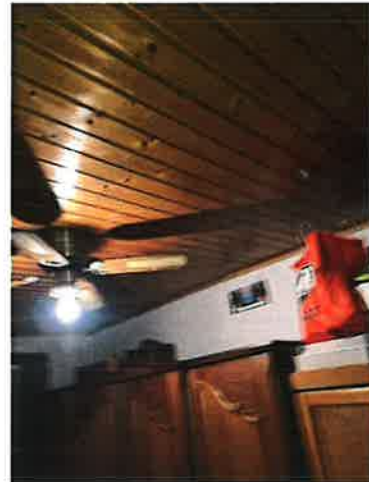
Fiche 11: Vals plafond hout/kunststof

Geen asbest
