Asbestinventarisatetest

Kruynighemstraat 6, 2811 Mechelen

Attestnummer : 20250605-000485.000

Uitgegeven op : 05.06.2025

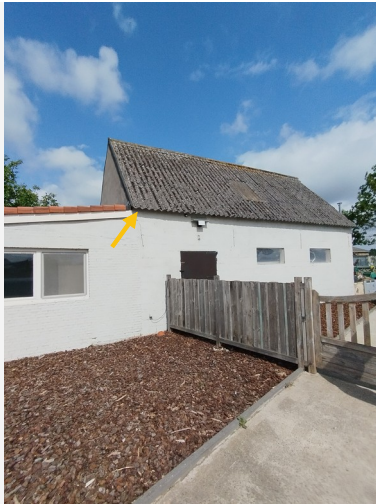
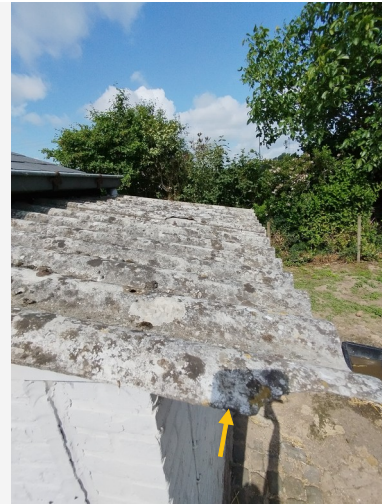
Het asbestmateriaal valt onder de mijlpaal van 2034.

Eindbeoordeling materiaalrisico	Hoog materiaalrisico en/of hoge kans op vezelvrijgave
Opmerking	mosgroei is matig beschadigd

Gebondenheid	Categorie 1: hechtgebonden in oorsprong
Asbestsoort (vezeltype)	Crocidoliet aanwezig
Asbestconcentratie	Laag (< 50%)
Afschermingsgraad van het gehele materiaal	Geheel of deels (ook) vrij aan de binnenlucht
Toestand van het materiaal	Matig beschadigd, matig verweerd

Beschrijving	Golfplatendak hangaar en berging
Omgeving	Grenst aan binnen- en buitenlucht
Primaire drager	Schuin dak
Asbestmateriaal	Dak- en gevelbekleding - Golfplaat
Bindmiddel van asbestmateriaal	Cement
Gebondenheid op basis van bindmiddel	Hecht
Hoeveelheid (oppervlakte - aantal)	<ul style="list-style-type: none">• 100,00 m² - 1 stuk
Totale oppervlakte	100,00 m ²
Eenvoudig bereikbaar	Ja
Bevestigingswijze	<ul style="list-style-type: none">• Geschroefd
Identificatiemethode	Vaststelling zonder monsternamen
Destructieve handeling voor identificatie	Nee
Opmerking	De vermelde oppervlaktes, diktes en volumes betreffen een beredeneerde schatting. Er worden geen rechten verleend aan deze oppervlaktes/diktes/volumes.

- Verwijder dit asbestmateriaal zo snel mogelijk. Volg de toestand goed op.
- Hemelwater dat afspoelt van asbestcement daken of gevels kan asbestdeeltjes bevatten. Gebruik het enkel voor gesloten circuits (bv. spoelen toiletten). Reinig na het vervangen van het dak of de gevel de dakgoten en regenwaterput of -ton om asbesthoudend sediment of slib te verwijderen
- Voer bijkomende staalname(s) uit.

- Eenvoudige handelingen: mag via doe-het-zelf of door werknemer(s) met opleidingsattest eenvoudige handelingen
EH via doe-het zelf Standaard dragen van de nodige wegwerp beschermingsmiddelen FFP 3 masker , handschoenen en tyvec CAT III type 5-6 , afwasbaar schoeisel Indien mogelijk de ondervloer afdekken , golfplaten voorzichtig verwijderen, extra fixeren, niet breken , niet gooien, onmiddellijk dubbel verpakken , luchtdicht afsluiten of voorzichtig in container met asbest bag plaatsen. Voldoende benevelen/bevochtigen tijdens de duur van de werken. Indien golfplaten in slechte staat zijn en kans bestaat op breken : Eenvoudige handeling opgeleid personeel , alle werknemer(s) moeten wel beschikken over een opleidingsattest eenvoudige handelingen 8u Voor hechtgebonden toepassingen: Bij verwijdering door doe-het-zelf moet men

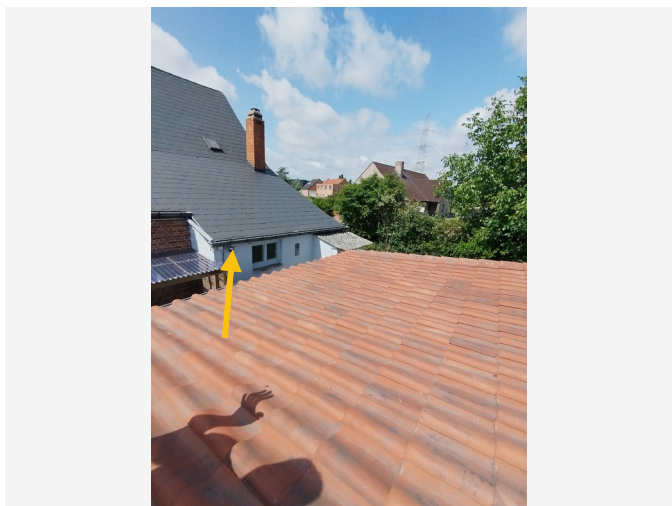
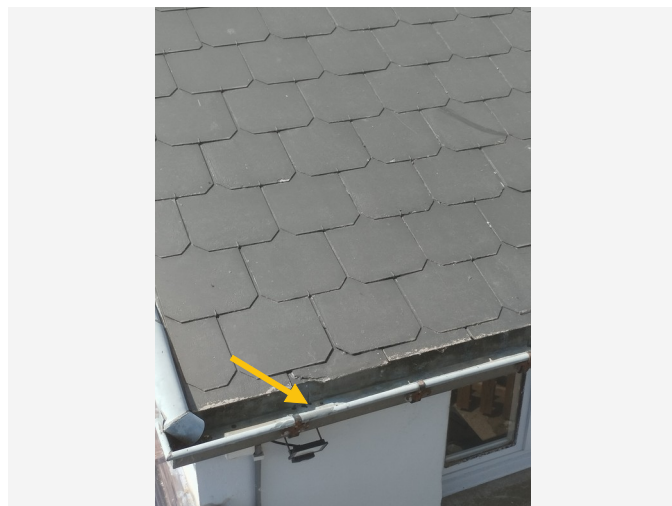
Het asbestmateriaal valt onder de mijlpaal van 2040.

Beschrijving	Slib/sediment dakgoten
Type afvalstof	Betreft resten (contaminatie) van verwerking of beschadiging
Type resten (contaminatie)	<ul style="list-style-type: none">• Stof, deeltjes < 4 mm, flinters, gruis (los, opliggend)
Besmette materialen	<ul style="list-style-type: none">• Sediment (dakgoot, afvoerbuï, regenwaterput, ...)
Bron van de resten	leiendak
Omgeving	Buiten
Primaire drager	Infrastructuur hemelwater (opvang en afvoer)
Gebondenheid resten	Niet hecht
Hoeveelheid (gewicht - aantal)	<ul style="list-style-type: none">• 1,00 kg - 1 stuk
Totaal gewicht	1,00 kg
Eenvoudig bereikbaar	Ja
Identificatiemethode	Vaststelling zonder monstername

- Verwijder het asbestafval.
- Voer bijkomende staalname(s) uit.

- Eenvoudige handelingen: mag via doe-het-zelf of door werknemer(s) met opleidingsattest eenvoudige handelingen
Reinig de dakgoten om asbesthoudend sediment of slib te verwijderen.

Reinig de dakgoten om asbesthoudend sediment of slib te verwijderen.

Schep het mos in dubbel plastic zak , sluit dit luchtdicht af , en breng dit naar een plaatselijk containerpark.

Reinig de dakgoot en het gebruikt materiaal met overvloedig water.

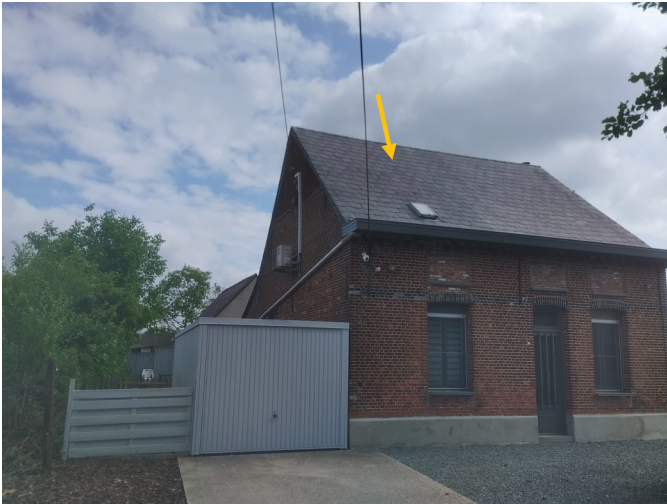
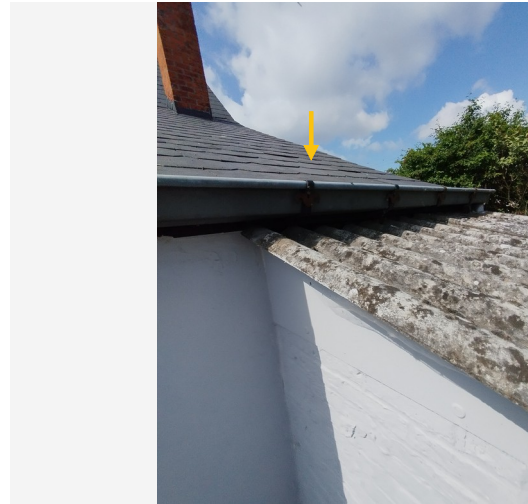
Het asbestmateriaal valt onder de mijlpaal van 2034.

Eindbeoordeling materiaalrisico	Verhoogd materiaalrisico en/of verhoogde kans op vezelvrijgave
---------------------------------	--

Gebondenheid	Categorie 1: hechtgebonden in oorsprong
Asbestsoort (vezeltype)	Crocidoliet aanwezig
Asbestconcentratie	Laag (< 50%)
Afschermingsgraad van het gehele materiaal	Geheel of deels vrij aan de buitenlucht
Toestand van het materiaal	Matig beschadigd, matig verweerd

Beschrijving	Leiendak woning
Omgeving	Buiten
Primaire drager	Schuin dak
Asbestmateriaal	Dak- en gevelbekleding - Lei, shingle
Bindmiddel van asbestmateriaal	Cement
Gebondenheid op basis van bindmiddel	Hecht
Hoeveelheid (oppervlakte - aantal)	<ul style="list-style-type: none">• 120,00 m² - 1 stuk
Totale oppervlakte	120,00 m ²
Eenvoudig bereikbaar	Ja
Bevestigingswijze	<ul style="list-style-type: none">• Geklemd• Genageld, geniet
Identificatiemethode	Vaststelling zonder monsternamen
Destructieve handeling voor identificatie	Nee
Opmerking	De leien zijn visueel en volgens expertise als asbestverdacht beschouwd. De vermelde oppervlaktes, diktes en volumes betreffen een beredeneerde schatting. Er worden geen rechten verleend aan deze oppervlaktes/diktes/volumes.

- Verwijder dit asbestmateriaal zo snel mogelijk. Volg de toestand goed op.
- Hemelwater dat afspoelt van asbestcement daken of gevels kan asbestdeeltjes bevatten. Gebruik het enkel voor gesloten circuits (bv. spoelen toiletten). Reinig na het vervangen van het dak of de gevel de dakgoten en regenwaterput of -ton om asbesthoudend sediment of slib te verwijderen
- Voer bijkomende staalname(s) uit.

- Eenvoudige handelingen: mag via doe-het-zelf of door werknemer(s) met opleidingsattest eenvoudige handelingen
EH via doe-het zelf.

Standaard dragen van de nodige wegwerp beschermingsmiddelen FFP 3 masker , handschoenen en tyvec CAT III type 5-6 , afwasbaar schoeisel Indien mogelijk de ondervloer afdekken , leien voorzichtig verwijderen, extra fixeren, niet breken , niet gooien, onmiddellijk verpakken of voorzichtig in container met asbest bag plaatsen. Voldoende benevelen/bevochtigen tijdens de duur van de werken. Gebruik geen stortkokers. Voor hechtgebonden toepassingen: Bij verwijdering door doe-het-zelf moet men dit afval dubbel en luchtdicht verpakt aandienen bij het gemeentelijk recyclagepark. Men raadpleegt best op voorhand de voorwaarden

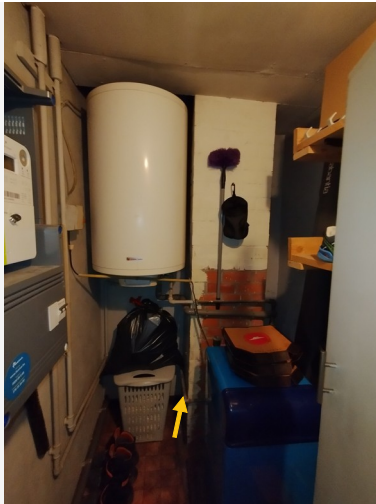
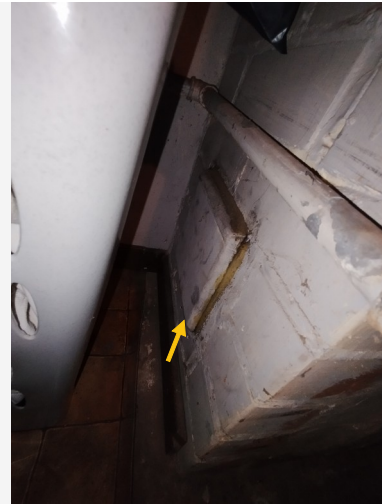
Het asbestmateriaal valt onder de mijlpaal van 2040.

Eindbeoordeling materiaalrisico	Laag materiaalrisico en/of verlaagde kans op vezelvrijgave
---------------------------------	--

Gebondenheid	Categorie 1: hechtgebonden in oorsprong
Asbestsoort (vezeltype)	Crocidoliet aanwezig
Asbestconcentratie	Laag (< 50%)
Afschermingsgraad van het gehele materiaal	Geheel of deels (ook) vrij aan binnenluchtstromen
Toestand van het materiaal	Onbeschadigd, niet verweerd

Beschrijving	Roetluik met houder
Omgeving	Binnen
Primaire drager	HVAC infrastructuur en uitrusting
Asbestmateriaal	Brandwerende afsluiting (prefab geheel) - Luik
Bindmiddel van asbestmateriaal	Cement
Gebondenheid op basis van bindmiddel	Hecht
Hoeveelheid (gewicht - aantal)	<ul style="list-style-type: none">• 1,00 kg - 1 stuk
Totaal gewicht	1,00 kg
Eenvoudig bereikbaar	Ja
Bevestigingswijze	<ul style="list-style-type: none">• Verlijmd, ingegoten, versmeerd
Identificatiemethode	Vaststelling zonder monstername
Destructieve handeling voor identificatie	Nee
Opmerking	De vermelde oppervlaktes, diktes, gewichten en volumes betreffen een beredeneerde schatting. Er worden geen rechten verleend aan deze oppervlaktes/diktes/volumes.

- Zorg voor een veilig beheer. Vermijd het beschadigen van het asbestmateriaal. Controleer de toestand jaarlijks op wijzigingen.
- Voer bijkomende staalname(s) uit.

- Eenvoudige handelingen: mag via doe-het-zelf of door werknemer(s) met opleidingsattest eenvoudige handelingen
Roetluik opening (houder - kader) Standaard dragen van de nodige wegwerp beschermingsmiddelen FFP 3 masker , handschoenen en tyvec CAT III type 5-6 , afwasbaar schoeisel Extra bevochtigen van de roetluikkader , beitel rondom , boven en onder voorzichtig los zonder de kader te breken , verpakken in dubbel plastic folie , luchtdicht afsluiten en afvoeren als hechtgebonden afval. Voor hechtgebonden toepassingen: Bij verwijdering door doe-het-zelf moet men dit afval dubbel en luchtdicht verpakt aandienen bij het gemeentelijk recyclagepark. Men raadpleegt best op voorhand de voorwaarden van het recyclagepark. Zie ook link Zie <https://ovam.vlaanderen.be/wie-mag-wat-verwijderen>
<https://ovam.vlaanderen.be/voorzorgsmaatregelen-bij-asbestverwijdering>
<https://ovam.vlaanderen.be/asbestafval-afvoeren> Zie ook wetgevend kader (website van de OVAM en CODEX boek VI titel 3). <http://werk.belgie.be/sites/default/files/content/documents/Welzijn%20op%20het>

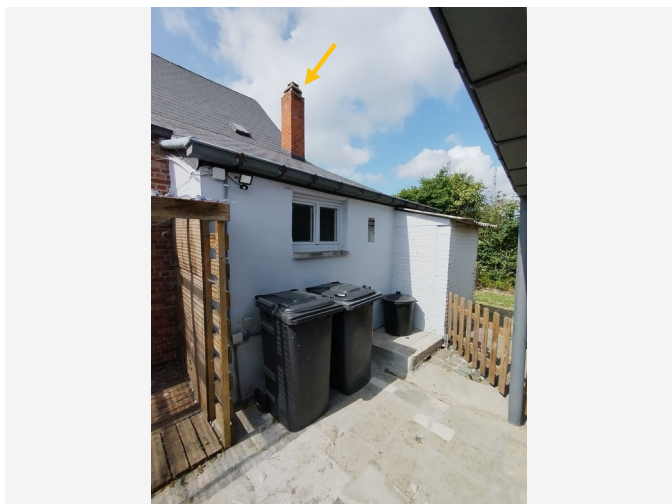
Tijdelijke beperking

Reden: Het te onderzoeken materiaal situeert zich hoger dan 3,50 m te rekenen vanaf een veilige ondergrond

Uitleg van de asbestdeskundige: Bij werken (dak of reiniging schouw) kan een stelling geplaatst worden, het is niet duidelijk of er asbestverdachte materialen aanwezig zijn in de schouw.

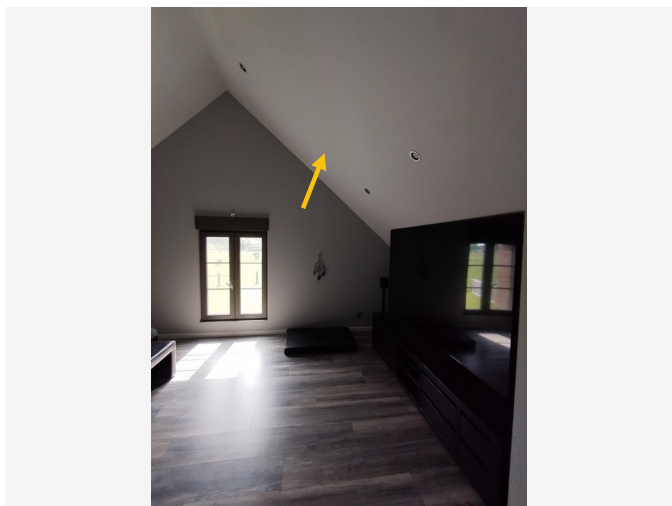
Tijdelijke beperking

Reden: Aanwezigheid onderdak kon niet vastgesteld worden

Uitleg van de asbestdeskundige: Aanwezigheid onderdak kon niet vastgesteld worden: Zolder is afgewerkt/geïsoleerd / het is een leien dak.

Een lei is niet ophefbaar, verwijderen zou destructief onderzoek zijn.

Bij werken kan een stelling geplaatst worden om veilig te inspecteren

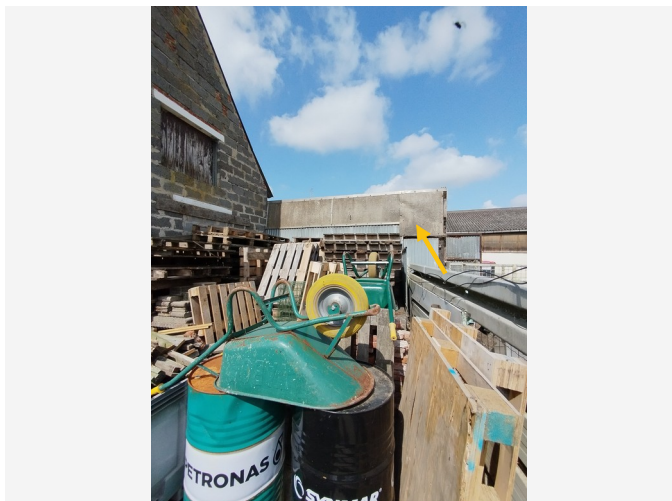
Fiche 7: Asbestverdachte platen gevels tuinhuis buur nr. 8B

De platen aan de achter- en zijgevels van het tuinhuis van de buur zijn asbestverdacht.

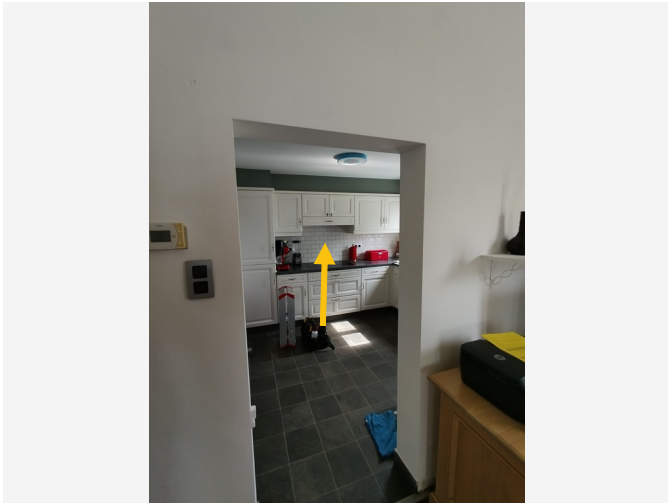
In het inspectieprotocol is een monstername van tegellijm verplicht om dit te identificeren als niet-asbesthoudend. Er waren geen facturen ter beschikking die bevestigen dat de tegels na 2001 waren geplaatst. Er waren geen bestaande beschadigingen aan de wandtegels om de lijm voldoende te kunnen inspecteren. Om dit af te toetsen is het aangewezen om bij eventuele renovatiewerken aan de tegels verder onderzoek/staalname te laten uitvoeren ter controle.

In uitzonderlijke gevallen kan de lijm waarmee deze zijn vastgehecht asbesthoudend zijn. Gezien het een niet destructief

onderzoek betreft, werd er geen staal genomen. Bij afbraak van deze tegels, is het aangewezen deze lijm laag te laten analyseren op de aanwezigheid van asbest.

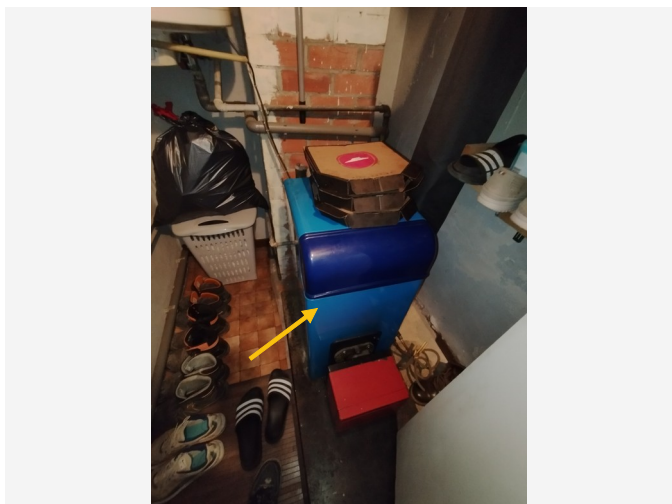
Het bouwjaar is niet teruggevonden en het exact gebruik van asbesthoudend materiaal is niet gekend. Laat de ketel controleren door een opgeleid techniek (basis 8 u asbest) tijdens het onderhoud.

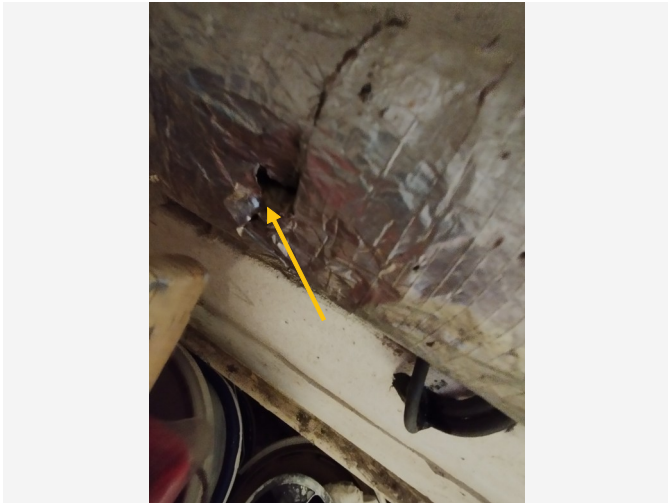
De thermische isolatie bestaat uit niet-asbestverdacht materiaal. Asbestvezels werden verwerkt in de pleisterlaag.

Er is geen pleisterlaag aanwezig, de isolatie is hierdoor niet verdacht.

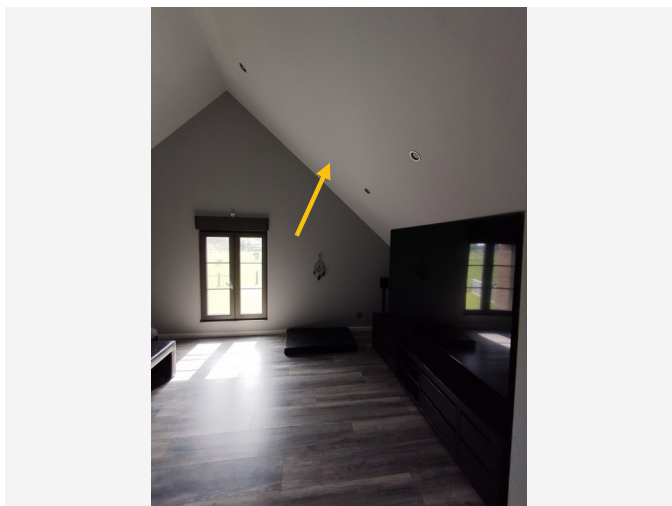
Alle plafonds zijn afgewerkt met valse plafonds in plaatmateriaal. Het is niet duidelijk of er pleisterwerk of ander verdacht asbestmateriaal aanwezig is achter deze valse plafonds, het is aangewezen om bijkomend onderzoek uit te voeren bij werken. Het plafond bestaat uit gipsplaten. Deze zijn niet-asbestverdacht. Zonder destructieve handeling is het niet mogelijk om na te gaan of er asbesthoudende materialen aanwezig zijn achter de plafondafwerking. Als bij sloop of renovatie blijkt dat er boven dit plafond nog pleisterwerk aanwezig is, moet dit bemonsterd worden.

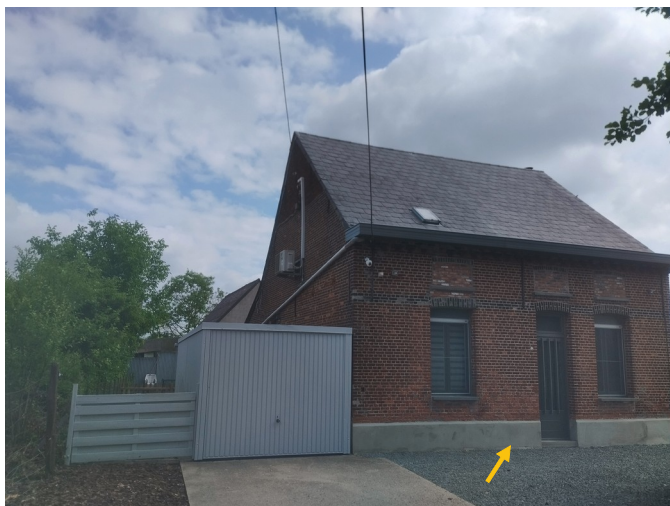
De cementlaag aan de voorgevel is na 2001 aangebracht. In bijlage zijn de nodige foto's als bewijs toegevoegd.

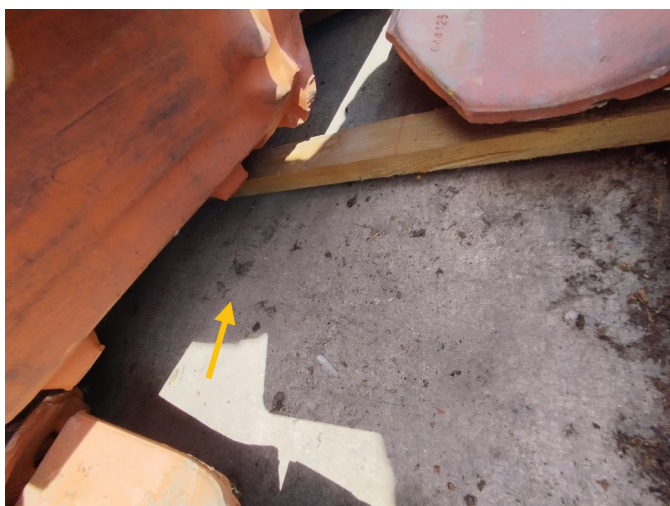
Het dak werd gecontroleerd via het optillen van pannen. Er is geen verdacht onderdak vastgesteld .

Deze handeling is een steekproef , er is geen garantie dat het volledige dak met éénzelfde materiaal is opgebouwd. Dit kan enkel via destructief onderzoek vastgesteld worden.

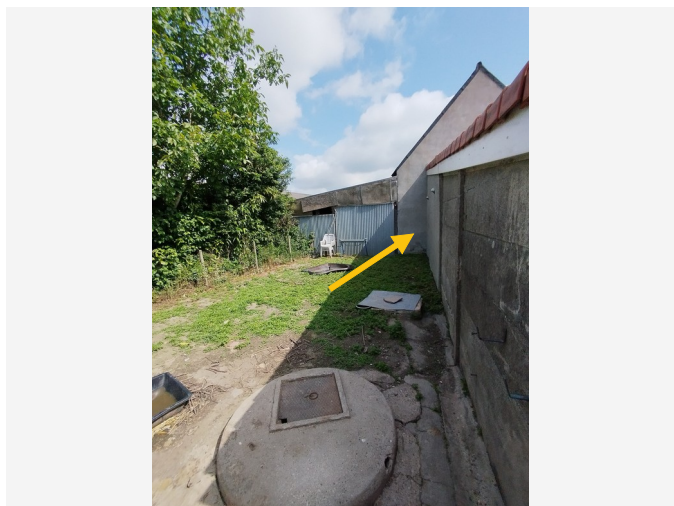
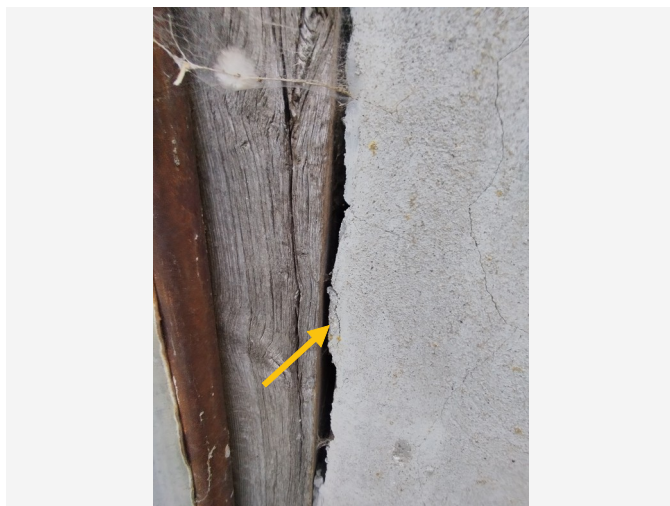
Beschrijving	Cementering buitengevels
Omgeving	Buiten
Primaire drager	Wand buitenschil
Bindmiddel van materiaal	Cement
Gebondenheid op basis van bindmiddel	Hecht
Hoeveelheid (gewicht - aantal)	<ul style="list-style-type: none">• 25,00 kg - 1 stuk
Totaal gewicht	25,00 kg
Identificatiemethode	Vaststelling met monstername
Destructieve handeling voor identificatie	Nee
Opmerking	De vermelde oppervlaktes en volumes betreffen een beredeneerde schatting. Er worden geen rechten verleend aan deze oppervlaktes/volumes. De dikte is een schatting die voorkomt uit de monsterplaatsen en is daarom niet altijd representatief.
