# Asbestinventarisatetest

Lentelaan 31, 3600 Genk

Attestnummer : 20260319-000192.000

Uitgegeven op : 19.03.2026

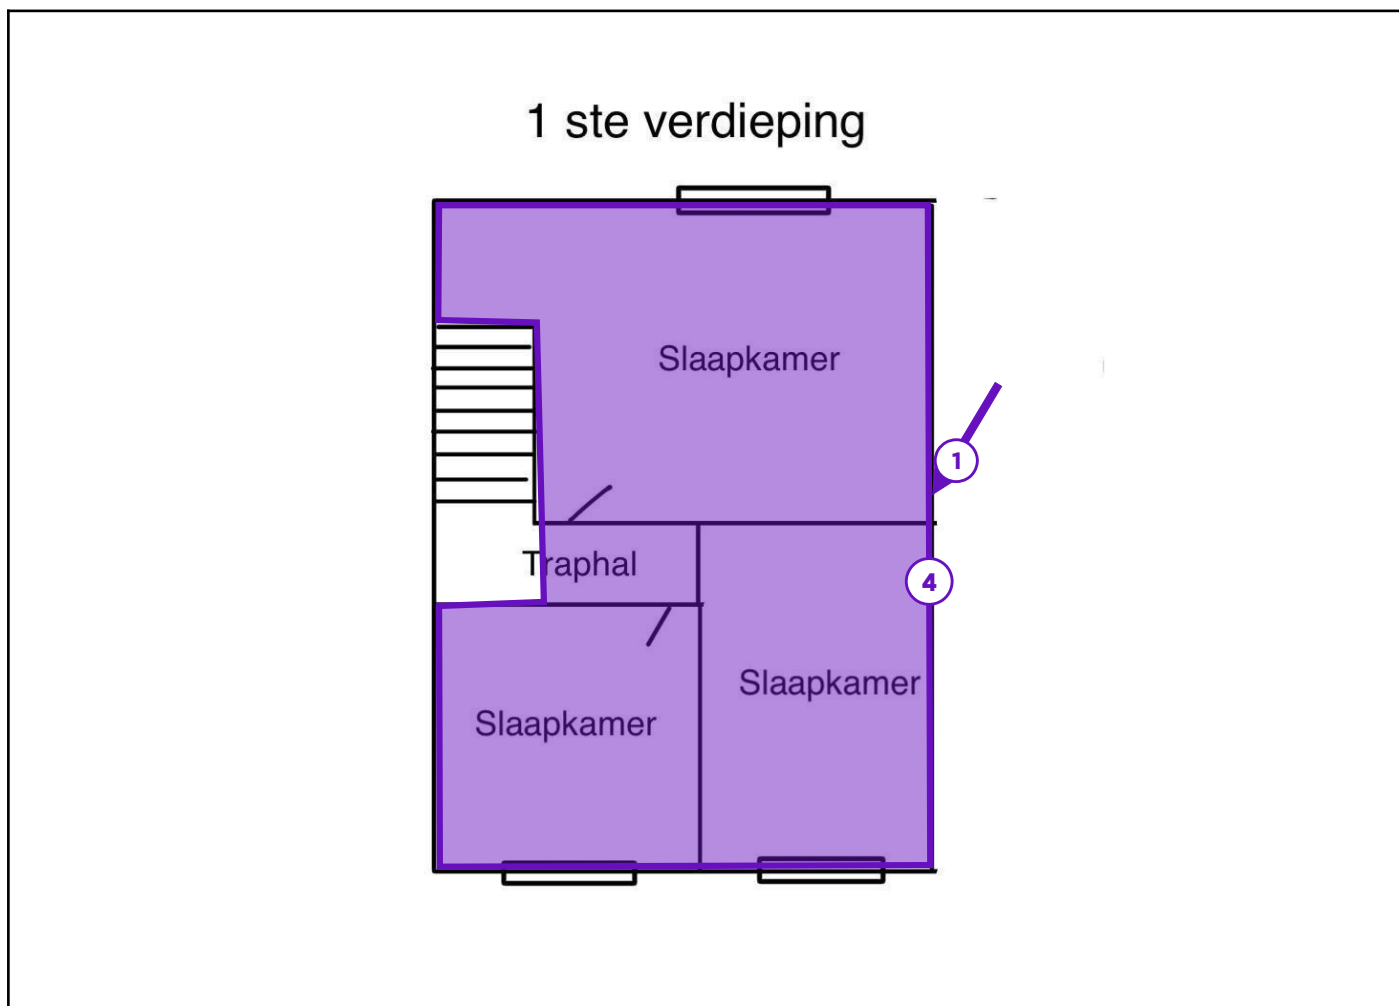
## Plan 1.8: 1 ste verdieping

Beschrijving	Type	Actie
1. Binnenzijde en bovenzijde van de schouw	Beperking	-
4. Vloerbekleding - Niet verdacht	Advies	-

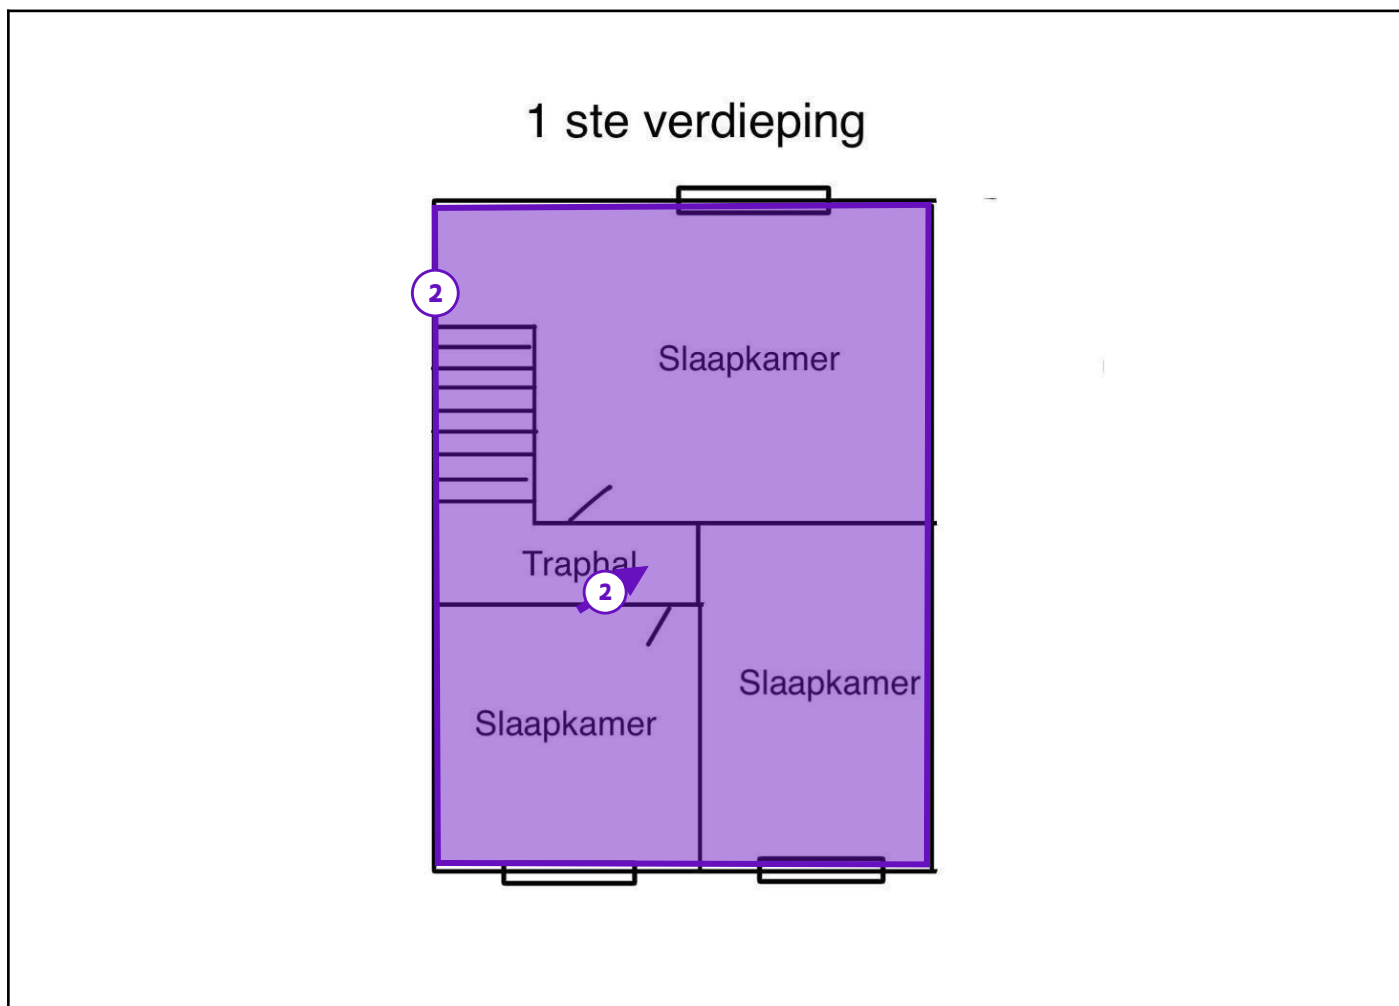
## Plan 1.9: 1 ste verdieping

Beschrijving	Type	Actie
2. Zolder zonder toegangsluik.	Beperking	-

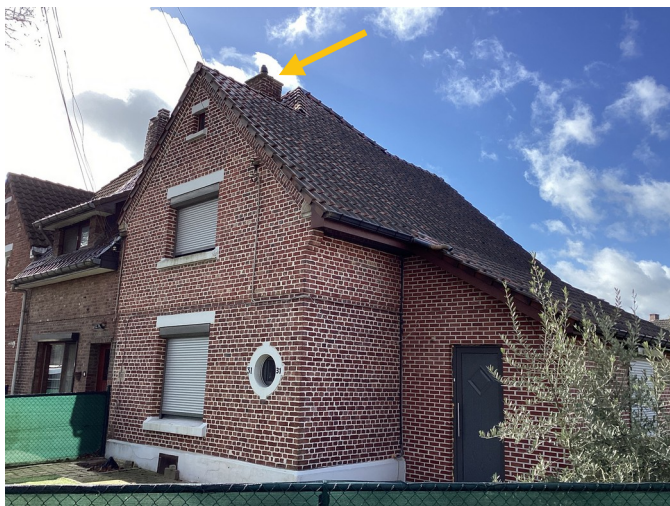
Situeringfoto

**Reden:** Het te onderzoeken materiaal situeert zich hoger dan 3,50 m te rekenen vanaf een veilige ondergrond

**Uitleg van de asbestdeskundige:** De binnenzijde van de schouw kon niet geïnspecteerd worden. Ook van buitenaf was inspectie onmogelijk omwille van de hoogte (hoger dan 3.5m). Asbestverdachte toepassingen kunnen aanwezig zijn. Dit betreft een beperking op middellange termijn.

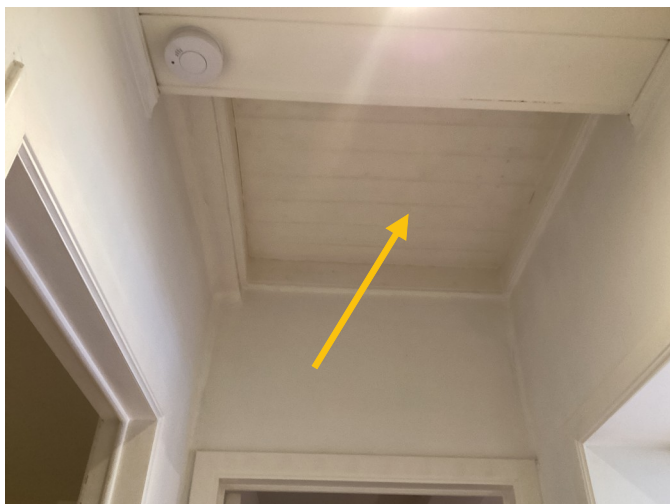
*Situeringfoto*

**Reden:** Geen toegangsluik

**Uitleg van de asbestdeskundige:** Er is geen (zichtbaar) toegangsluik aanwezig. Hierdoor kon de zolderruimte niet worden gecontroleerd op moment van de inspectie.

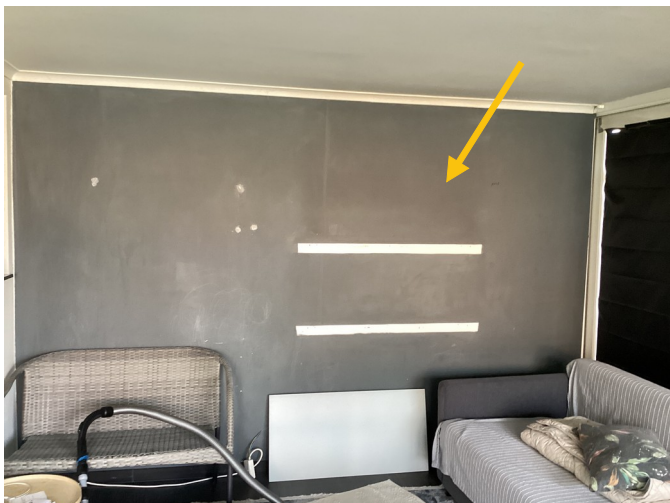
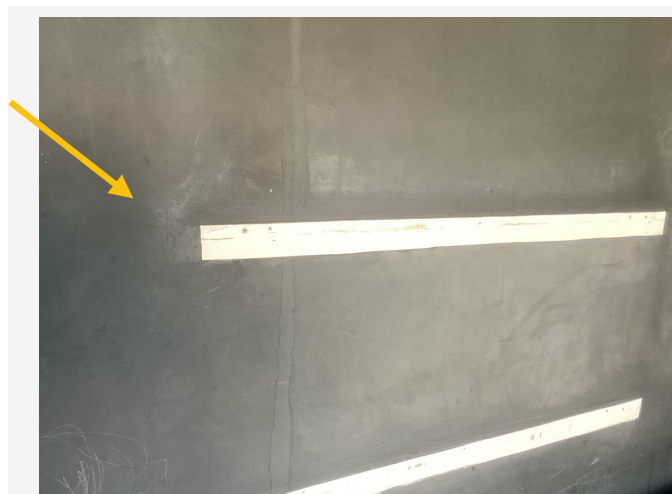
## Fiche 3: Valse wand(en)/voorzetwand(en) - Gipskarton

De valse wand(en)/voorzetwand(en) bestaat(bestaan) uit niet-asbestverdachte gipskartonplaten. Zonder destructie is het niet mogelijk om na te gaan of er asbestverdachte materialen aanwezig zijn achter de valse wand(en)/voorzetwand(en).

De asbestdeskundige beoordeelt het materiaal als niet-asbestverdacht.

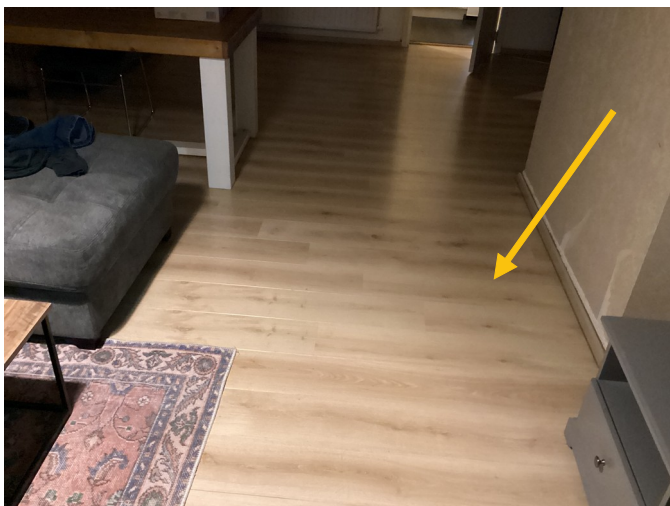
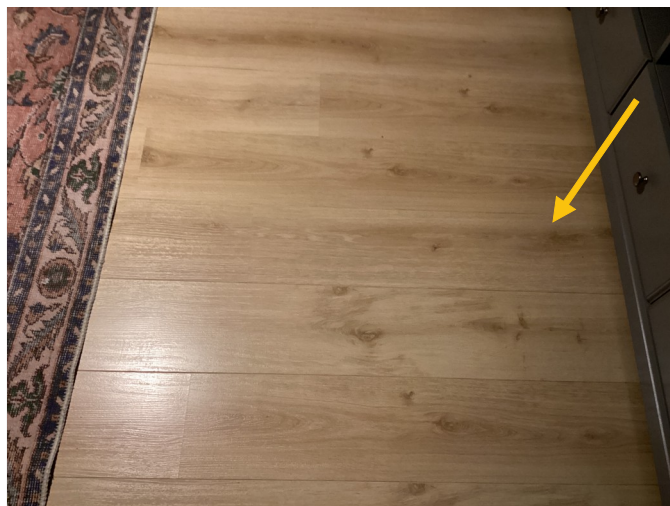
De aanwezige vloerbekleding is niet asbestverdacht. De onderliggende laag was echter niet inspecteerbaar zonder destructie tijdens de inspectie. Mogelijk is de onderliggende laag asbestverdacht.

Basis voor advies	De asbestdeskundige beoordeelt het materiaal als niet-asbestverdacht.
Primaire drager	Vloer

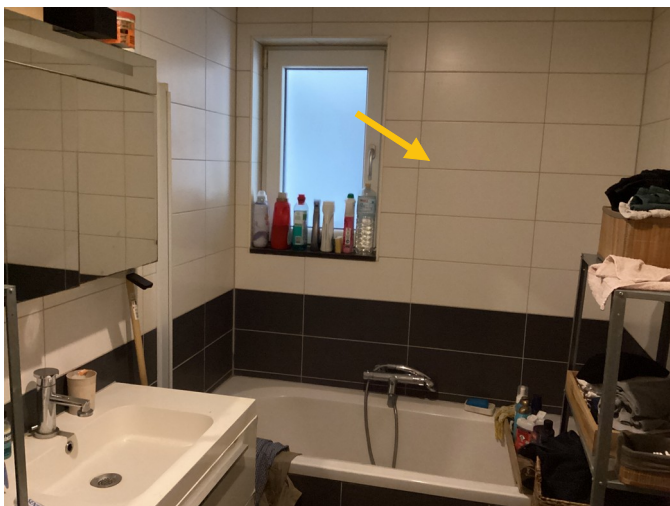
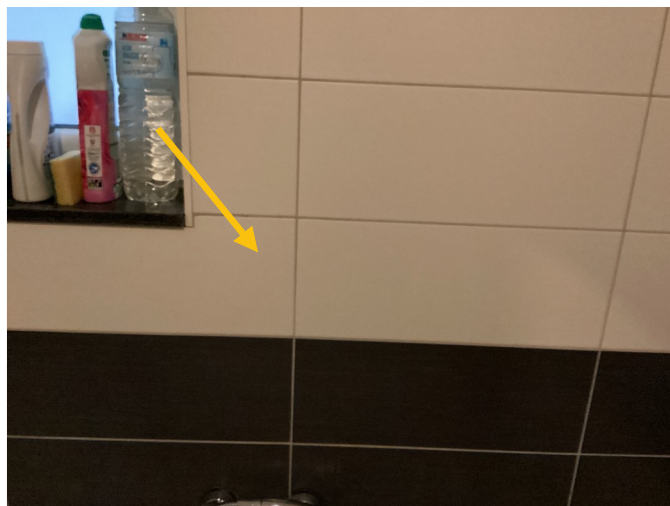
Op moment van de inspectie kon niet worden nagegaan of de tegellijm achter de muurtegels/plinten asbestverdacht is. Bij renovatie of verwijdering van de tegels dient het materiaal te worden geanalyseerd voor de werken van start gaan.

Basis voor advies	Beoordeling op basis van expertise, zonder een vaststelling door de asbestdeskundige.
Primaire drager	Binnenwand
(Asbest)materiaal	In-situ afwerkingslagen - Lijm laag

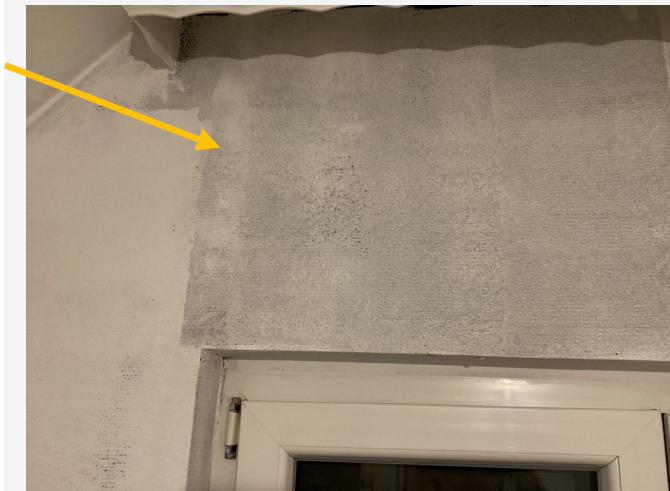
## Fiche 6: Afsmeerlagen aan voegen tussen gipskartonplaten niet waarneembaar

De afsmeerlaag tussen de gipskartonplaten is niet waarneembaar.

Basis voor advies	Beoordeling op basis van expertise, zonder een vaststelling door de asbestdeskundige.
-------------------	---

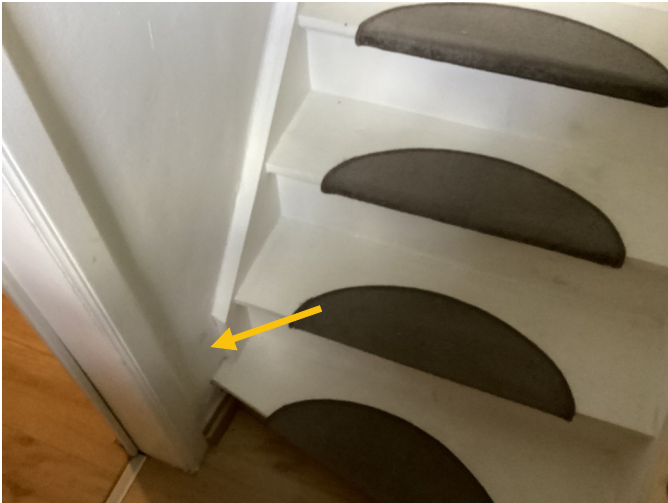
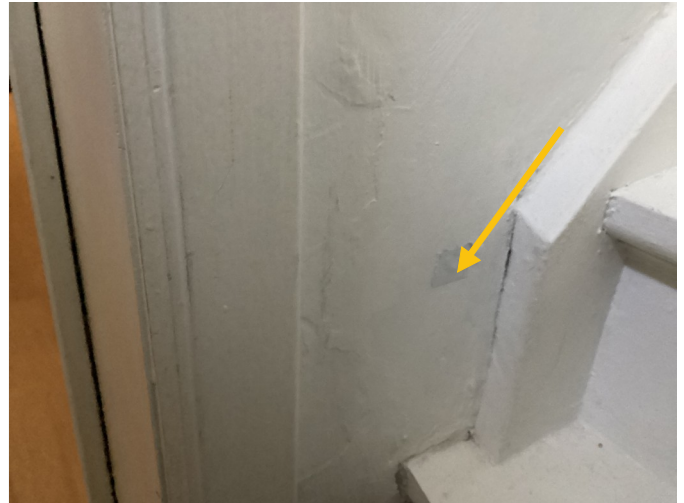
## Fiche 7: Pleisterwerk wanden

Geen asbest

#	Type	Referentie	Resultaat
7.1	Mengmonster	M01	Geen asbest

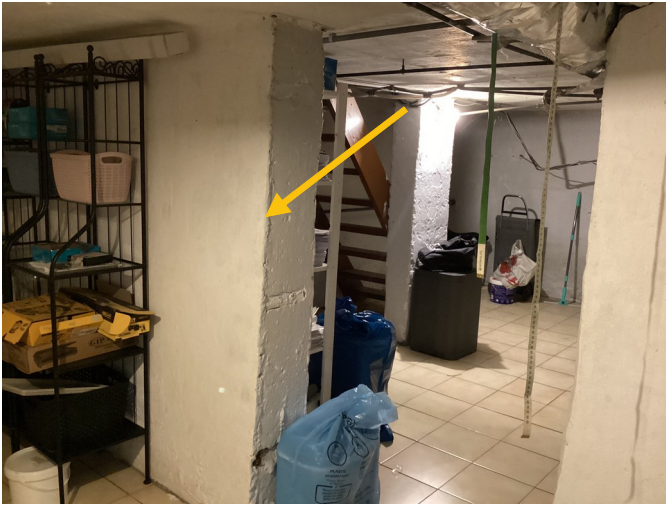
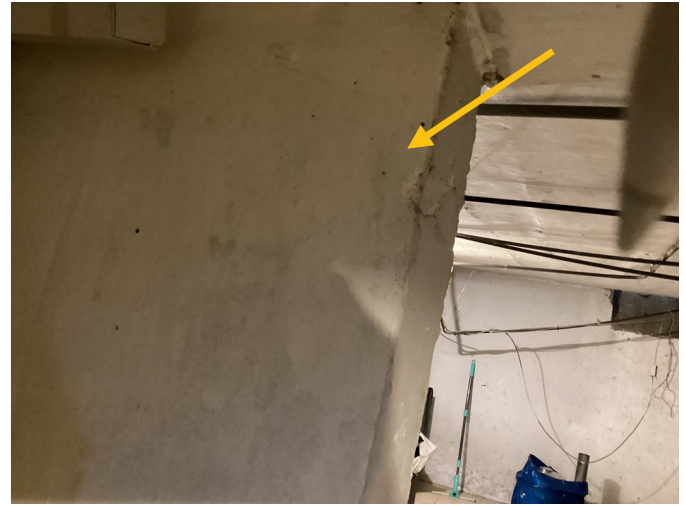
## Fiche 8: Cementering binnen

Geen asbest

#	Type	Referentie	Resultaat
8.1	Mengmonster	M02	Geen asbest
