Asbestinventarisatetest

Peter Benoîtstraat 21, 2900 Schoten

Attestnummer : 20260318-000326.000

Uitgegeven op : 18.03.2026

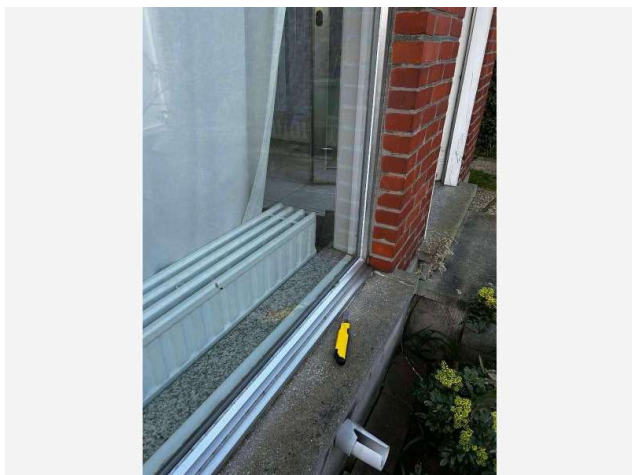
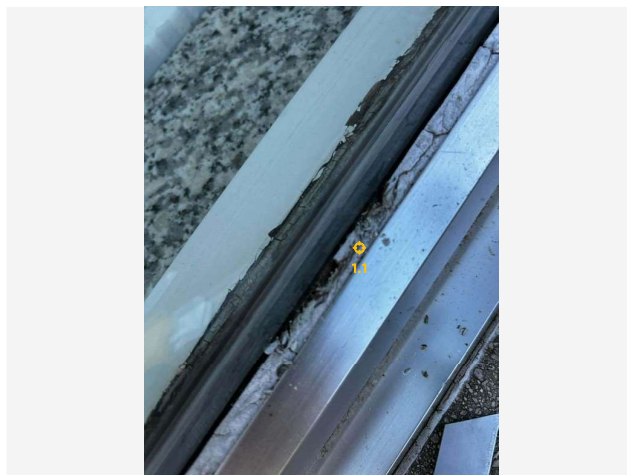
Eindbeoordeling materiaalisico	Laag materiaalisico en/of verlaagde kans op vezelvrijgave
--------------------------------	---

#	Type	Referentie	Resultaat
1.1	Puntmonster	6020044453	Chrysotiel

Beschrijving	Mastiek
Omgeving	Buiten
Primaire drager	Wandopening verticaal (raam, deur, ...)
Asbestmateriaal	In-situ afwerkingslagen - Pasta, stopverf, voegsel, stopsel, vulsel, mastiek, kitten, ...
Bindmiddel van asbestmateriaal	Kitten, mastiek, pasta
Gebondenheid op basis van bindmiddel	Hecht
Hoeveelheid (gewicht - aantal)	<ul style="list-style-type: none">• 0,20 kg - 1 stuk
Totaal gewicht	0,20 kg
Eenvoudig bereikbaar	Ja
Bevestigingswijze	<ul style="list-style-type: none">• Verlijmd, ingegoten, versmeerd
Identificatiemethode	Een monstername door de asbestdeskundige met laboanalyse door een asbestlabo.
Destructieve handeling voor identificatie	Nee

- Zorg voor een veilig beheer. Vermijd het beschadigen van het asbestmateriaal. Controleer de toestand jaarlijks op wijzigingen.

- Eenvoudige handelingen: mag via doe-het-zelf of door werknemer(s) met opleidingsattest eenvoudige handelingen
Aluminium ramen:

bij vervangen van de ramen kan de mastiek mee verwijderd worden door de plaatsers van nieuw raamwerk. Alle werknemer(s) moeten wel beschikken over een opleidingsattest eenvoudige handelingen 8u. Verwijdering met puntafzuiging dmv een stofzuiger met absoluut filter. Oud raamwerk word gerecycleerd , er mogen geen restanten aan het raamwerk achter blijven.

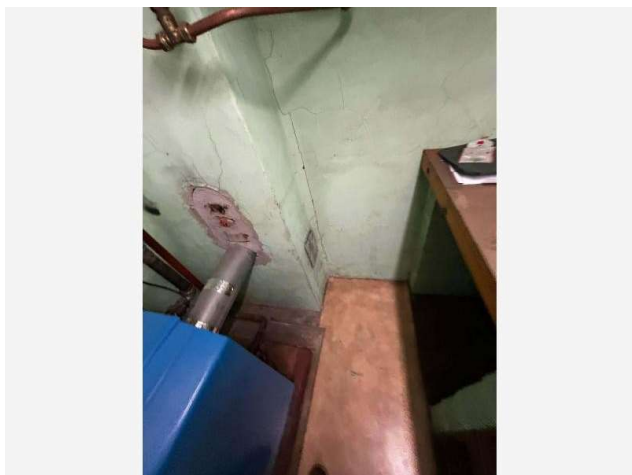
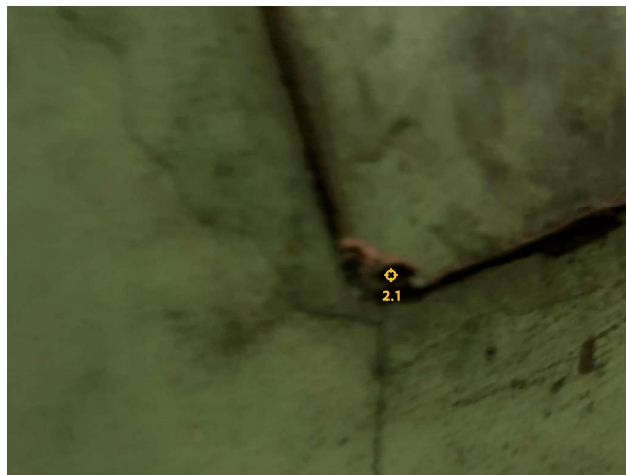
Eindbeoordeling materiaalrisico	Zeer laag materiaalrisico en/of zeer lage kans op vezelvrijgave
---------------------------------	---

#	Type	Referentie	Resultaat
2.1	Puntmonster	6020044455	Chrysotiel

Beschrijving	Roetluik
Omgeving	Binnen
Primaire drager	HVAC infrastructuur en uitrusting
Asbestmateriaal	Brandwerende afsluiting (prefab geheel) - Luik
Bindmiddel van asbestmateriaal	Cement
Gebondenheid op basis van bindmiddel	Hecht
Hoeveelheid (gewicht - aantal)	<ul style="list-style-type: none">• 1,00 kg - 1 stuk
Totaal gewicht	1,00 kg
Eenvoudig bereikbaar	Ja
Bevestigingswijze	<ul style="list-style-type: none">• Geklemd
Identificatiemethode	Een monstername door de asbestdeskundige met laboanalyse door een asbestlabo.
Destructieve handeling voor identificatie	Nee

- Zorg voor een veilig beheer. Vermijd het beschadigen van het asbestmateriaal. Controleer de toestand jaarlijks op wijzigingen.

- Eenvoudige handelingen: mag via doe-het-zelf of door werknemer(s) met opleidingsattest eenvoudige handelingen
Het roetluikje kan voorzichtig uitgeschoven of losgebeiteld worden, extra bevochtigen om stof te voorkomen + dragen van de nodige beschermingsmiddelen (mondmasker ffp3, handschoenen, tyvec) verpakken in plastic folie en afvoeren naar het containerpark als hechtgebonden asbestafval.

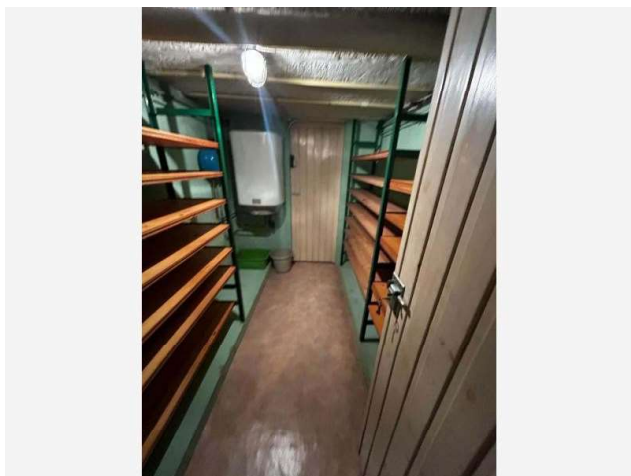
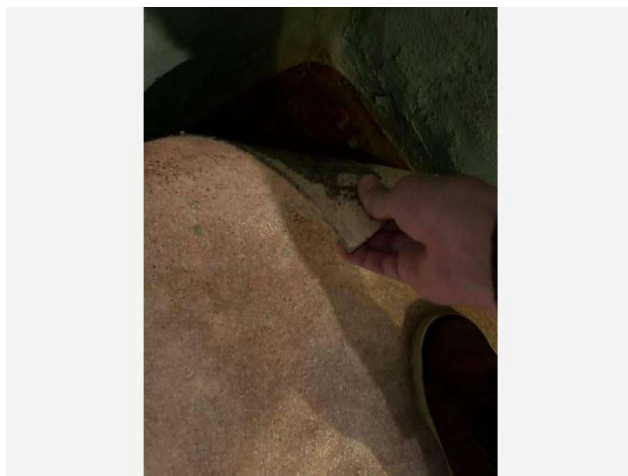
De vynil in de kelder is flexibel, deze is niet-asbestverdacht

Basis voor advies	De asbestdeskundige beoordeelt het materiaal als niet-asbestverdacht.
-------------------	---

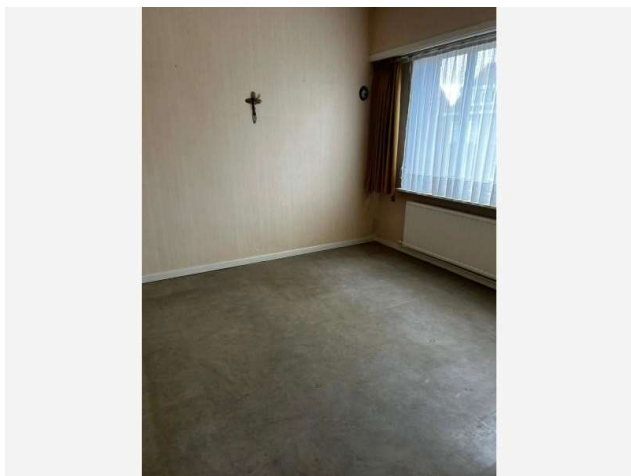
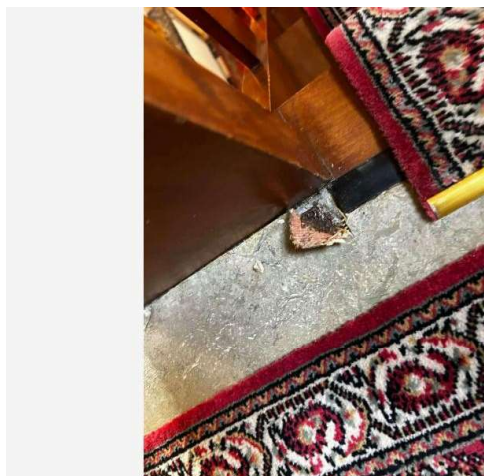
Fiche 4: Vynil 1e verdieping

De vynil op de eerste verdieping is met jutenkoord bevestigd, uit expertise is deze niet-asbestverdacht

Basis voor advies	De asbestdeskundige beoordeelt het materiaal als niet-asbestverdacht.
-------------------	---

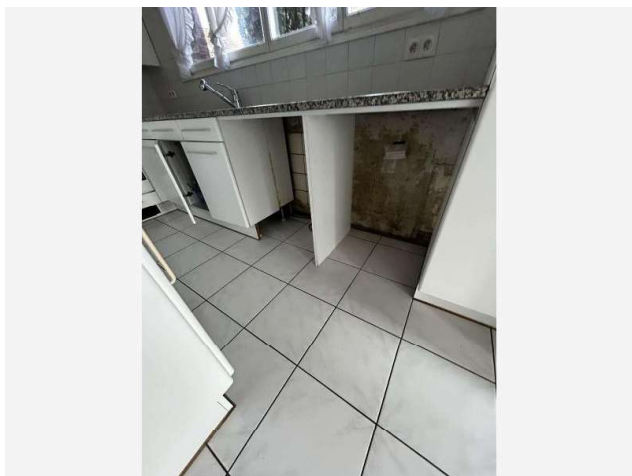
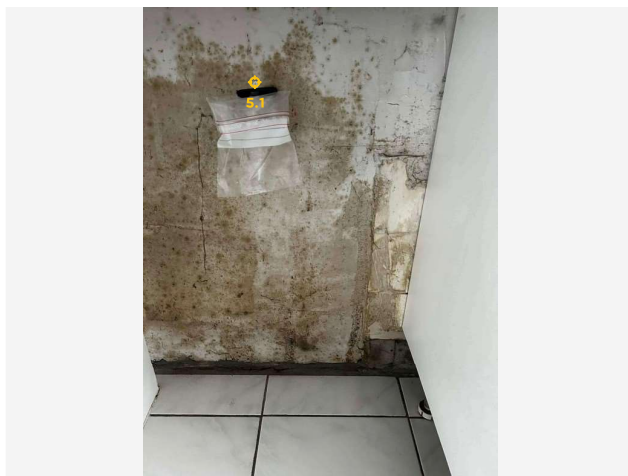
Fiche 5: Pleisterwerk

Geen asbest

#	Type	Referentie	Resultaat
5.1	Mengmonster	6020044454	Geen asbest

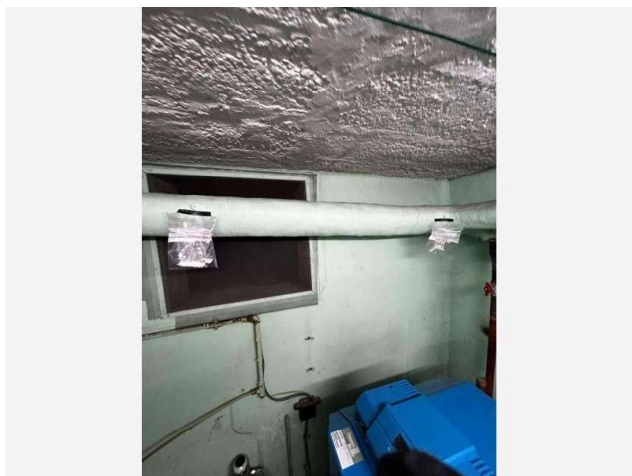
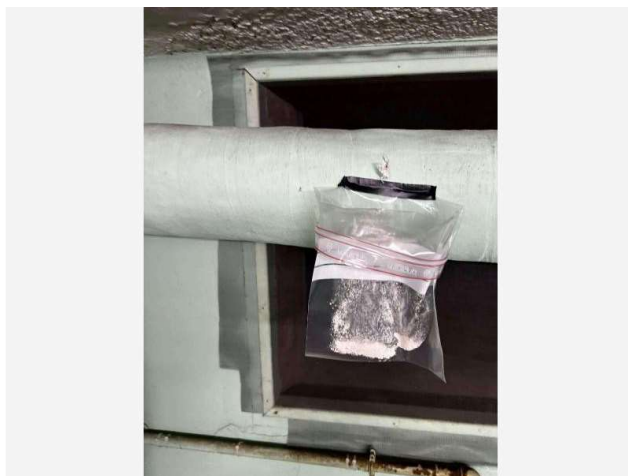
Fiche 6: Leidingisolatie

Geen asbest

#	Type	Referentie	Resultaat
6.1	Mengmonster	6020044456	Geen asbest
6.2	Mengmonster	6020044726	Geen asbest

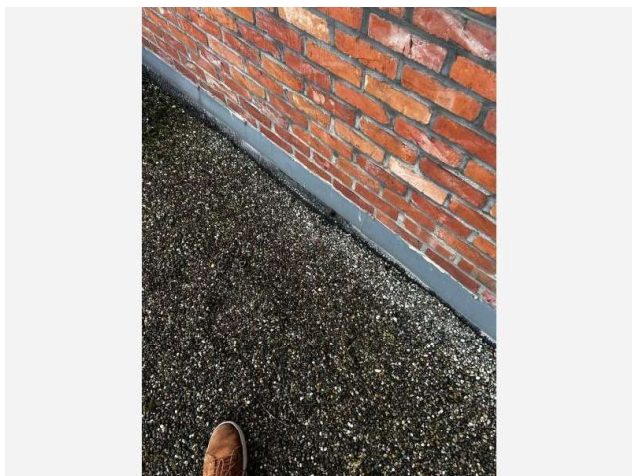
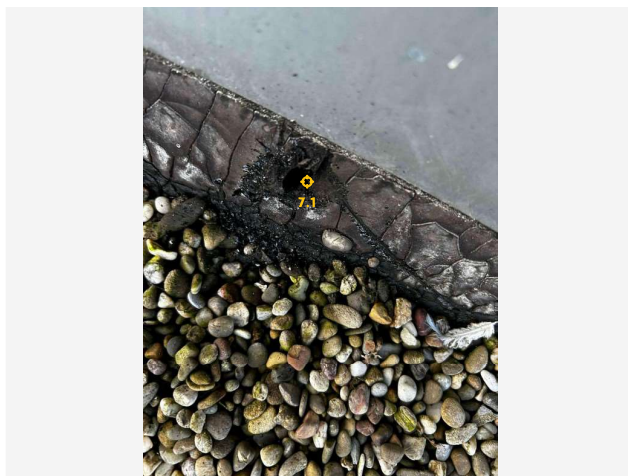
Fiche 7: Roofing

Geen asbest

#	Type	Referentie	Resultaat
7.1	Puntmonster	020044877	Geen asbest

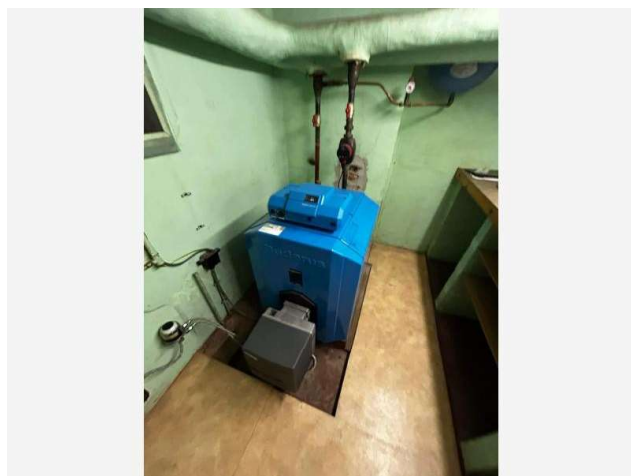
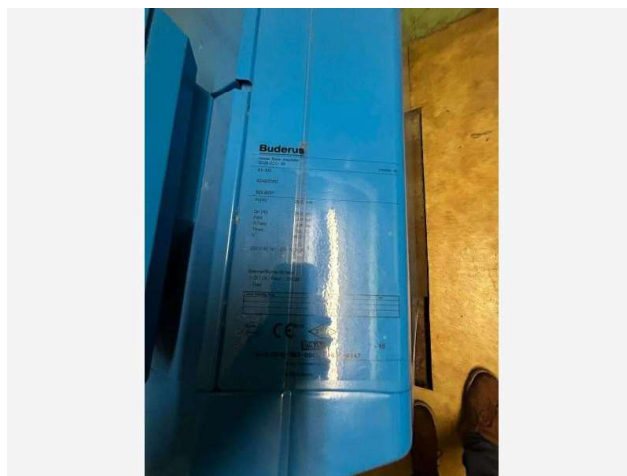
Beschrijving	Notitie	Terug te vinden op plannen
Fiche 10: Ketel	Er konden geen asbestverdachte toepassingen waargenomen worden aan de ketel, wat zich vanbinnen bevindt is niet waarneembaar	Plan 1.1: Kelder
