Asbestinventarisatetest

Pastoor Vandersandestraat 6, 3080 Tervuren

Attestnummer : 20260319-000184.000

Asbestveilig (maar niet asbestvrij)

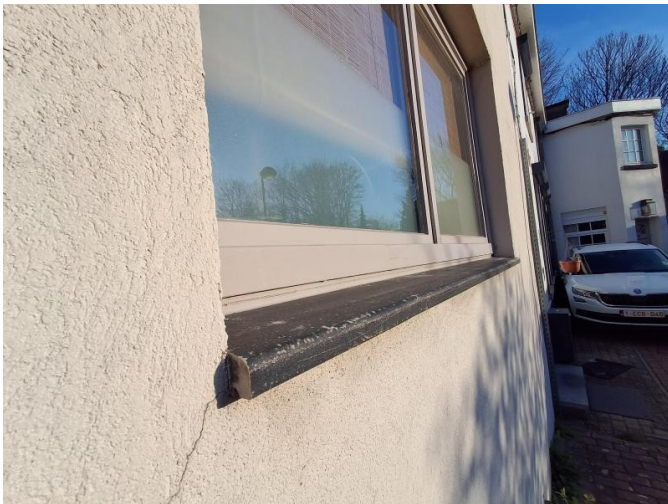
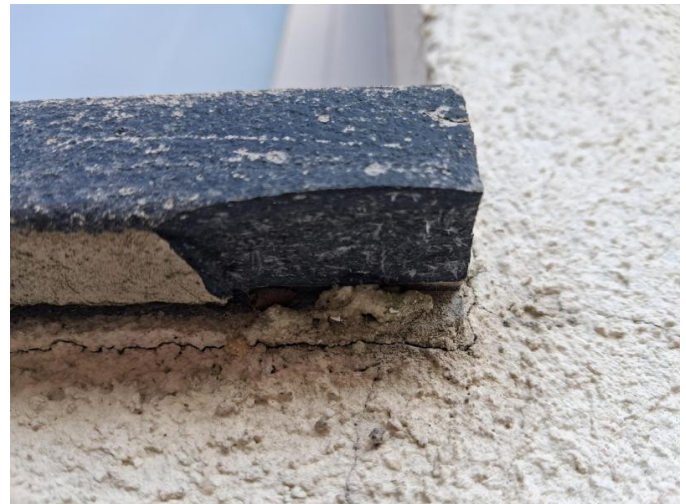
Eindbeoordeling materiaalrisico	Laag materiaalrisico en/of verlaagde kans op vezelvrijgave
---------------------------------	--

Gebondenheid	Categorie 1: hechtgebonden in oorsprong
Asbestsoort (vezeltype)	Alleen chrysotiel aanwezig
Asbestconcentratie	Laag (< 50%)
Afschermingsgraad van het gehele materiaal	Geheel of deels vrij aan de buitenlucht, maar geen contact met binnenlucht
Toestand van het materiaal	Licht beschadigd, licht verweerd. Intacte calciumsilicaatplaat of materiaal met categorie 3-gebondenheid

#	Type	Referentie	Resultaat
1.1	Puntmonster	2600678-004	Chrysotiel

Beschrijving	Raamtablet gelijkvloers, buitenschil.
Omgeving	Buiten
Primaire drager	Wandopening verticaal (raam, deur, ...)
Asbestmateriaal	Deksteen, muurkap - Hol
Bindmiddel van asbestmateriaal	Cement
Gebondenheid op basis van bindmiddel	Hecht
Hoeveelheid (oppervlakte - dikte - aantal)	• 0,50 m ² - 3,00 cm - 1 stuk
Totaal volume	0,015 m ³
Eenvoudig bereikbaar	Ja
Bevestigingswijze	• Verlijmd, ingegoten, versmeerd
Identificatiemethode	Een monstername door de asbestdeskundige met laboanalyse door een asbestlabo.
Destructieve handeling voor identificatie	Nee
Opmerking	In totaal 2 stuks.

- Zorg voor een veilig beheer. Vermijd het beschadigen van het asbestmateriaal. Controleer de toestand jaarlijks op wijzigingen.

- Eenvoudige handelingen: mag via doe-het-zelf of door werknemer(s) met opleidingsattest eenvoudige handelingen
Toepassing in zijn geheel te verwijderen .
Maak gebruik van de gepaste pbm's

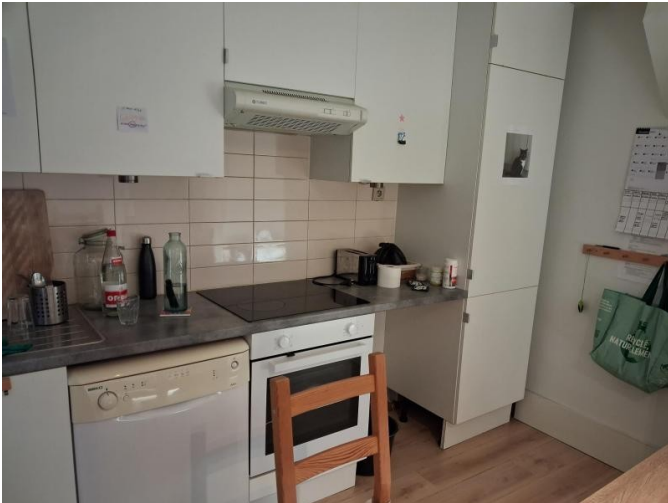
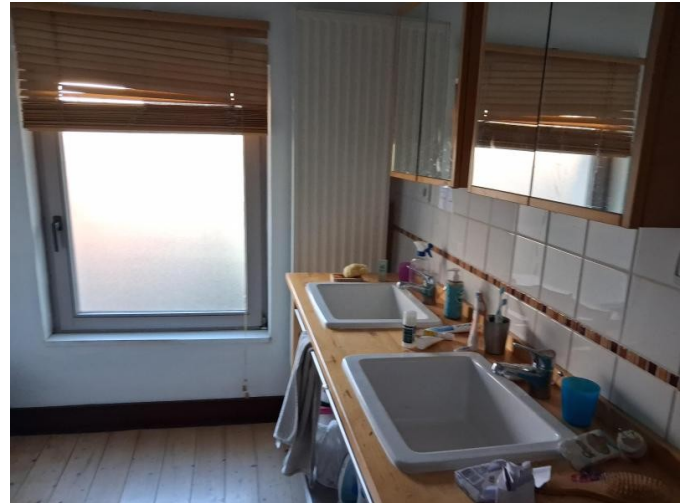
Keuken, badkamer en bijhorend tegelwerk van na de renovatie na 2001.

Basis voor advies	De asbestdeskundige beoordeelt het materiaal als niet-asbestverdacht.
-------------------	---

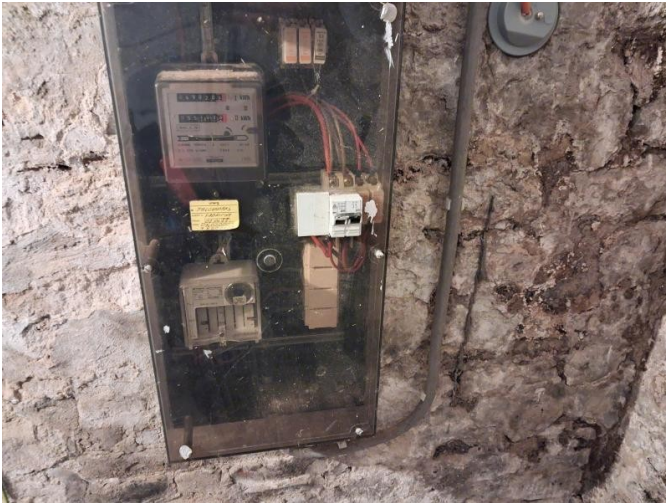
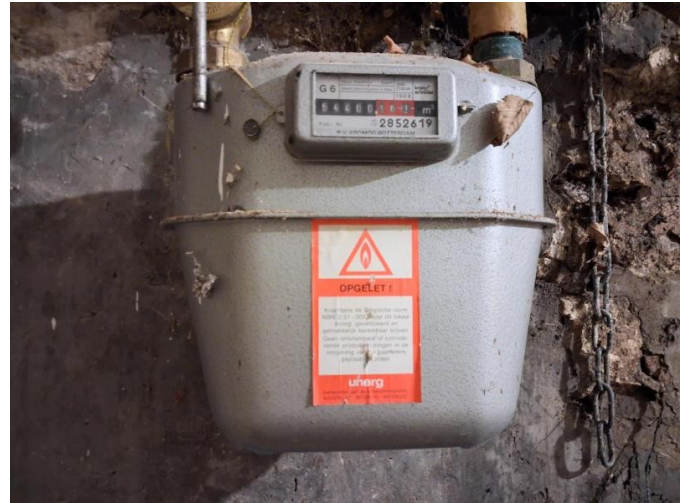
In beide tellers mogelijk asbesthoudende toepassingen aanwezig.

Basis voor advies	Beoordeling op basis van expertise, zonder een vaststelling door de asbestdeskundige.
Primaire drager	Communicatie en elektrische infrastructuur en uitrusting

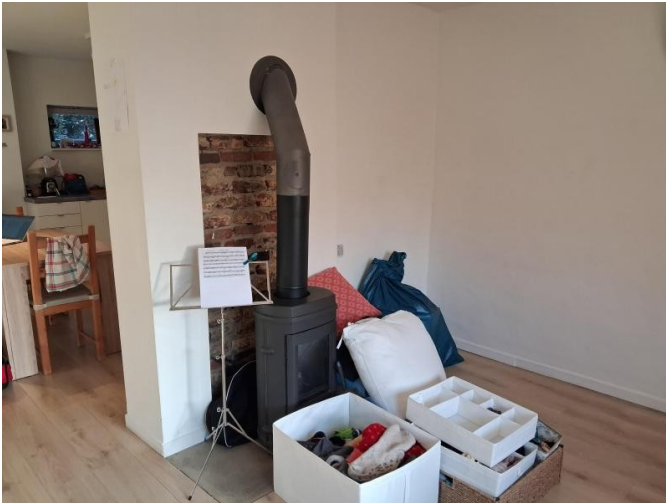
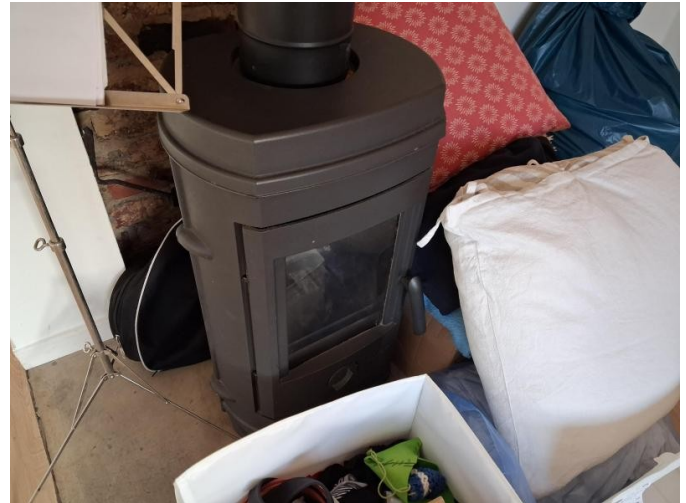
recente haard.

Basis voor advies	Beoordeling
Basis voor advies	De asbestdeskundige beoordeelt het materiaal als asbesthoudend op basis van een beoordeling met het blote oog.

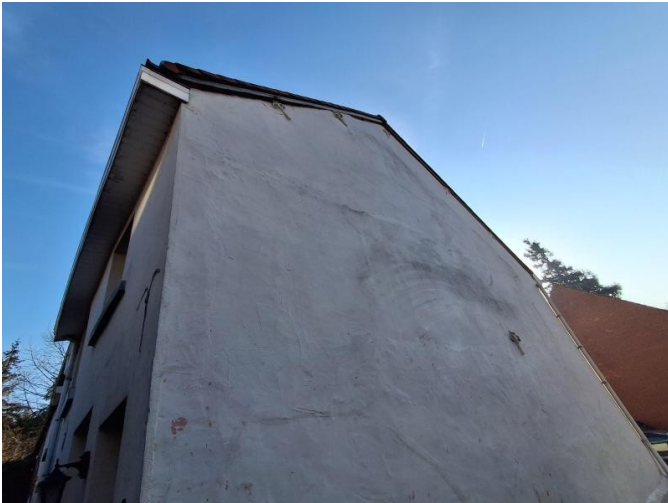
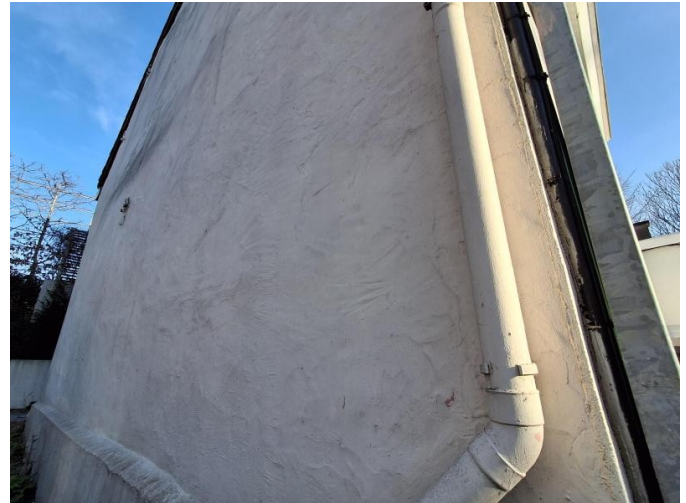
Fiche 5: Cementering buitenschil.

Geen asbest

#	Type	Referentie	Resultaat
5.1	Puntmonster	2600678-003	Geen asbest

Beschrijving	Cementering buitenschil.
Omgeving	Buiten
Primaire drager	Wand buitenschil
Bindmiddel van materiaal	Cement
Gebondenheid op basis van bindmiddel	Hecht
Hoeveelheid (gewicht - aantal)	<ul style="list-style-type: none">• 80,00 kg - 1 stuk
Totaal gewicht	80,00 kg
Identificatiemethode	Een monstername door de asbestdeskundige met laboanalyse door een asbestlabo.
Destructieve handeling voor identificatie	Nee
Opmerking	betreft pleisterwerk kopgevel.

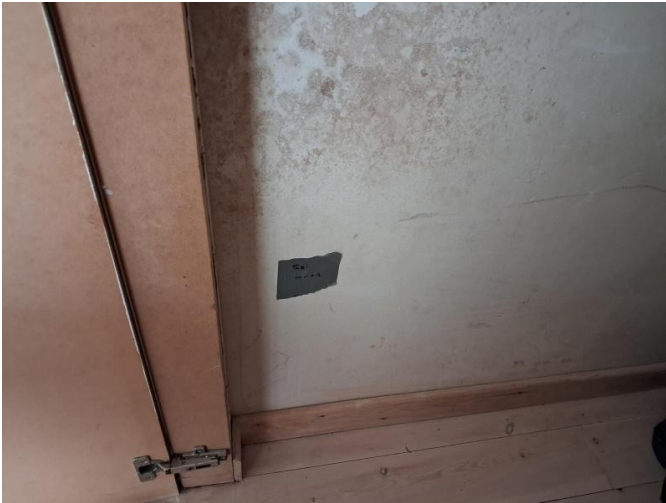
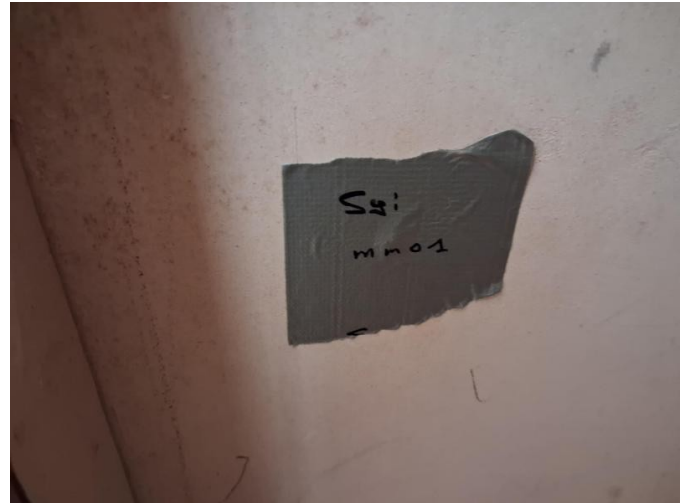
Fiche 6: Pleisterwerk wanden.

Geen asbest

#	Type	Referentie	Resultaat
6.1	Mengmonster	2600678-001	Geen asbest

Beschrijving	Pleisterwerk wanden.
Omgeving	Binnen
Primaire drager	Binnenwand
Bindmiddel van materiaal	Gips - kalk
Gebondenheid op basis van bindmiddel	Niet-hechtgebonden
Hoeveelheid (oppervlakte - dikte - aantal)	• 150,00 m ² - 1,49 cm - 1 stuk
Totaal volume	2,235 m ³
Identificatiemethode	Een monstername door de asbestdeskundige met laboanalyse door een asbestlabo.
Destructieve handeling voor identificatie	Nee
Opmerking	Binnenwanden en plafonds uit gipskartonplaat.

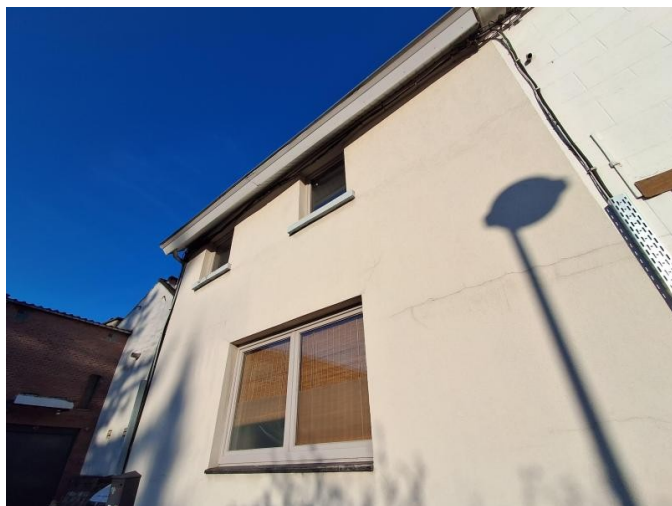
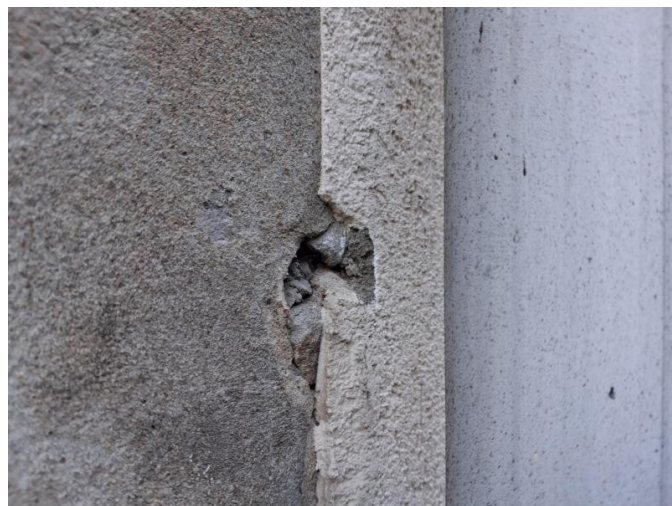
Fiche 7: crepi buitenschil (geel).

Geen asbest

#	Type	Referentie	Resultaat
7.1	Puntmonster	2600678-002	Geen asbest

Beschrijving	crepi buitenschil (geel).
Omgeving	Buiten
Primaire drager	Wand buitenschil
Bindmiddel van materiaal	Gips - kalk
Gebondenheid op basis van bindmiddel	Niet-hechtgebonden
Hoeveelheid (oppervlakte - dikte - aantal)	• 85,00 m ² - 1,49 cm - 1 stuk
Totaal volume	1,267 m ³
Identificatiemethode	Een monstername door de asbestdeskundige met laboanalyse door een asbestlabo.
Destructieve handeling voor identificatie	Nee
