# Asbestinventarisatetest

Populierstraat 32, 1761 Roosdaal

Attestnummer : 20260301-000114.000

**Niet-asbestveilig**

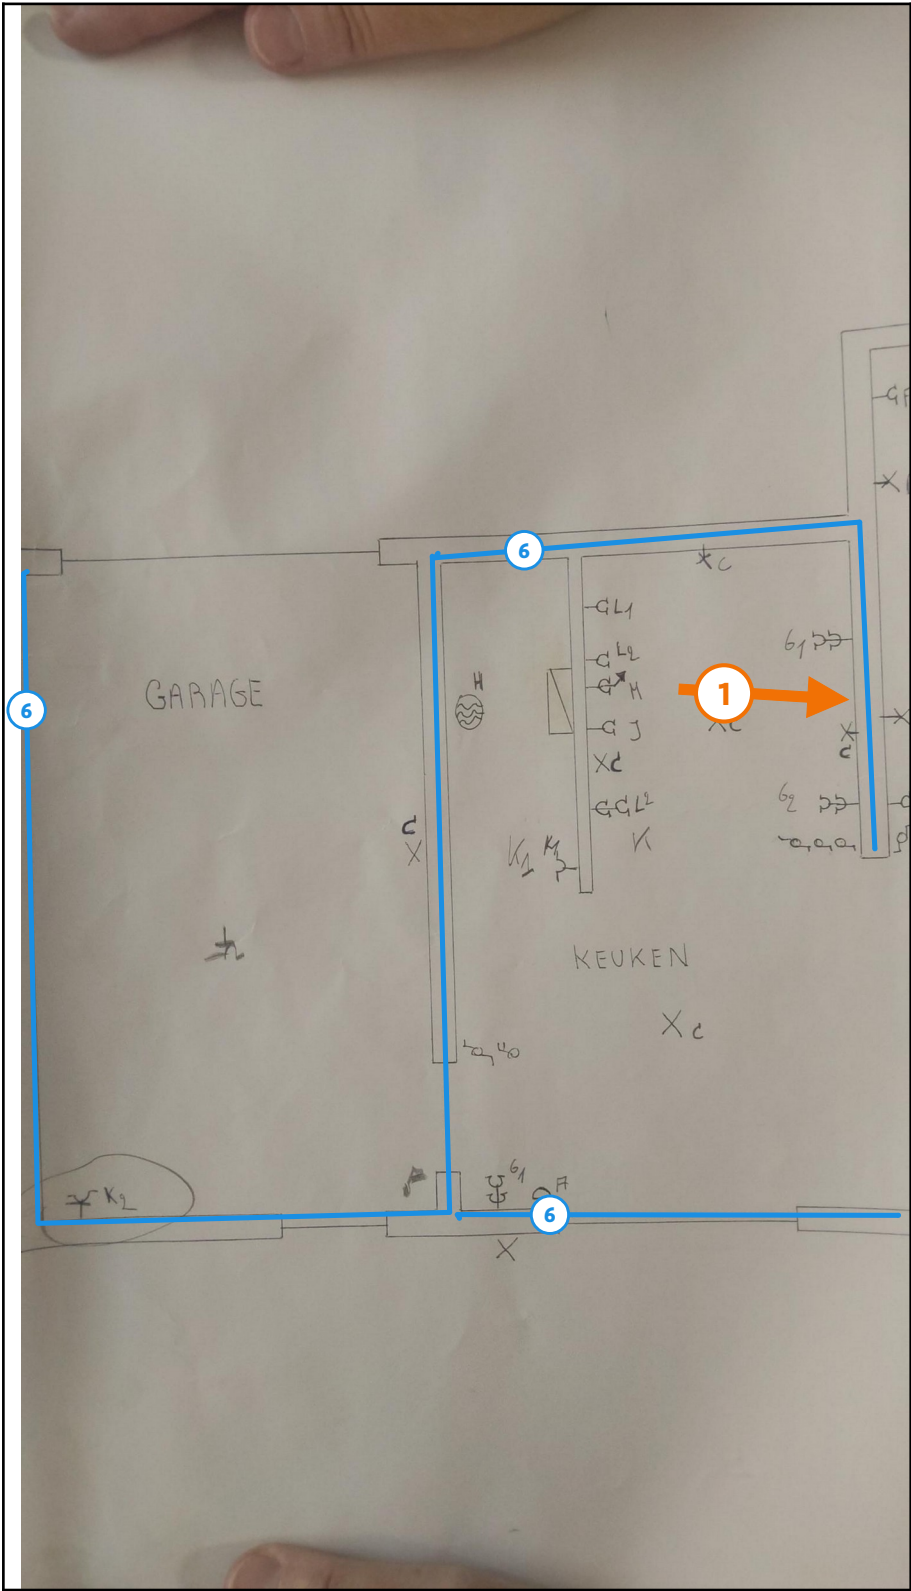
# Plan 1.2: Verdiep 0 deel 2

| 1. Anti-dreunplaatje | Asbestmateriaal | <a href="#">Verwijderen</a> |

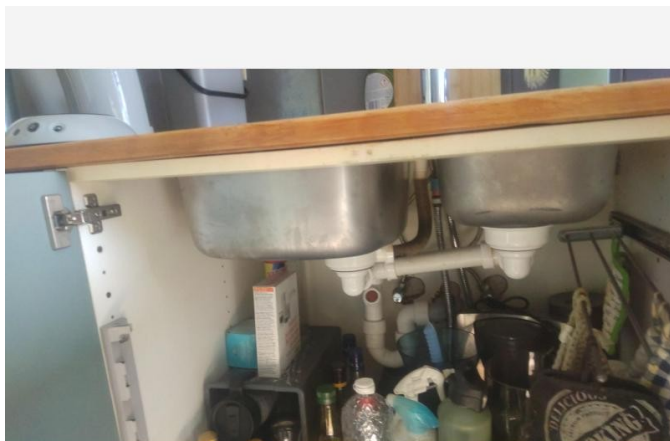
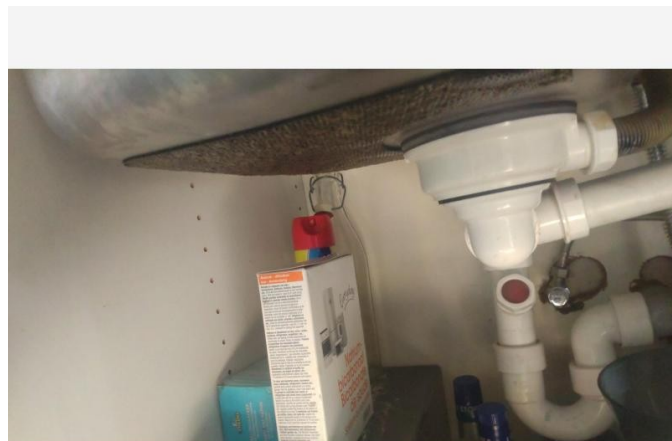
Het asbestmateriaal valt onder de mijlpaal van 2040.

| Eindbeoordeling materiaalrisico | Verhoogd materiaalrisico en/of verhoogde kans op vezelvrijgave |

| Gebondenheid | Categorie 1: hechtgebonden in oorsprong |
| Asbestsoort (vezeltype) | Crocidoliet aanwezig |
| Asbestconcentratie | Laag (< 50%) |
| Afschermingsgraad van het gehele materiaal | Geheel of deels (ook) vrij aan de binnenlucht |
| Toestand van het materiaal | Licht beschadigd, licht verweerd. Intact calciumsilicaatmateriaal of categorie III 'gebondenheid' |

| Beschrijving | Anti-dreunplaatje |
| Primaire drager | Sanitaire infrastructuur en uitrusting (toe- en afvoer) |
| Identificatiemethode | <p>De asbestdeskundige beoordeelt het materiaal als asbestverdacht en dus asbesthoudend, en dit zonder monsternamen.</p> <p>Motivatie: De opdrachtgever weigert om het materiaal te laten bemonsteren.</p> |

- Verwijder dit asbestmateriaal zo snel mogelijk. Volg de toestand goed op.
- Voer bijkomende staalname(s) uit.

- Eenvoudige handelingen: mag via doe-het-zelf of door werknemer(s) met opleidingsattest eenvoudige handelingen  
Deze toepassing mag door een aannemer die over een opleidingsattest eenvoudige handelingen beschikt of door een particulier (doe-het-zelf), verwijderd worden indien er geen verhoogd risico op vrijgave van asbestvezels (max. concentratie 0,01 vezels/cm<sup>3</sup> - CODEX Art. VI.3-54) ontstaat en de toepassing voorafgaand wordt gefixeerd/bevochtigd. De individuele elementen moeten zonder machinale werktuigen (boormachine, slijpschijf, hogedrukreiniger, etc.) en zonder breken of gooien een voor een losgemaakt worden en dubbel en luchtdicht verpakt afgevoerd worden naar een erkend afvalpunt (recyclagepark). Daar moeten ze voorzichtig in de container voor asbestafval worden gelegd. Op het recyclagepark worden uitsluitend hechtgebonden asbestmaterialen aanvaard. Niet-hechtgebonden asbestmaterialen kunnen enkel bij een erkend asbestverwijderaar of asbestafvalverwerker worden aangeboden.

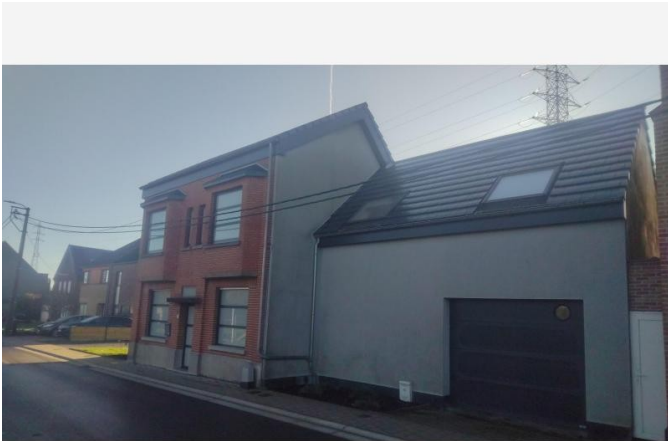
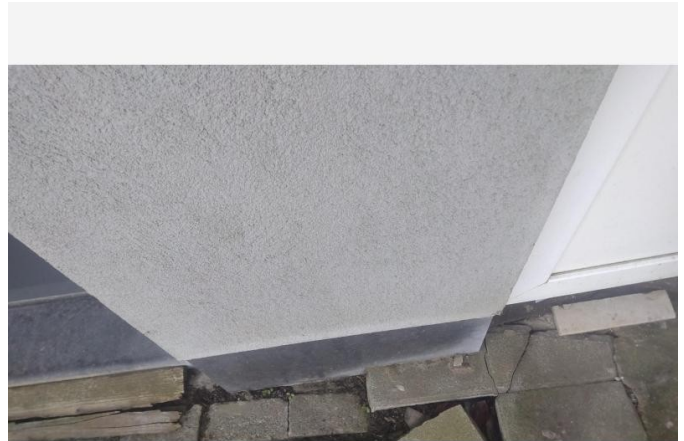
## Fiche 2: Gevel met crepi

Geen asbest

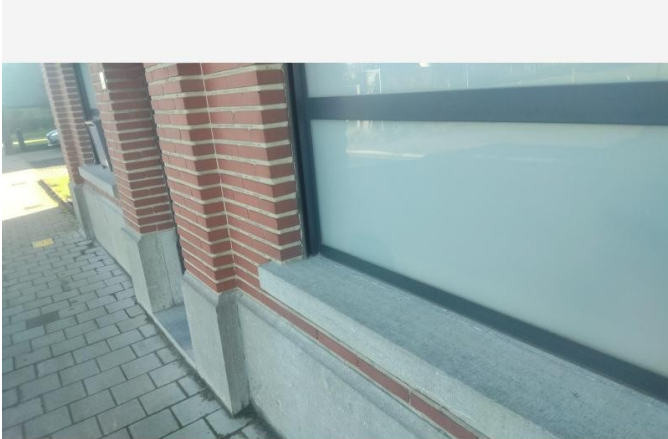
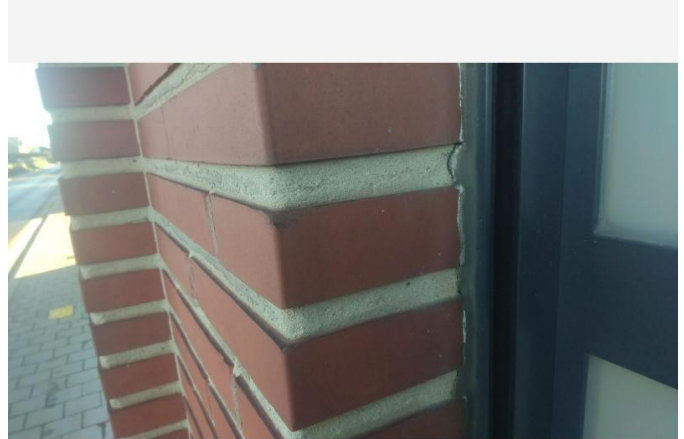
## Fiche 3: Kitramen (tussen glas en profiel)

Geen asbest

| # | Type | Referentie | Resultaat |
|---|---|---|---|
| 3.1 | Puntmonster | M03 | Geen asbest |

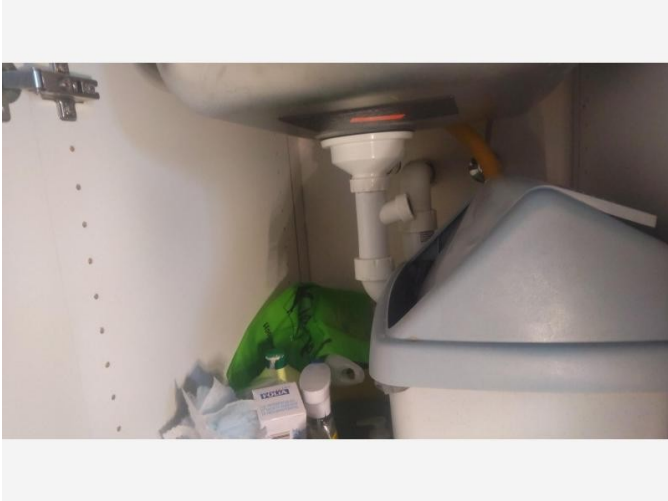
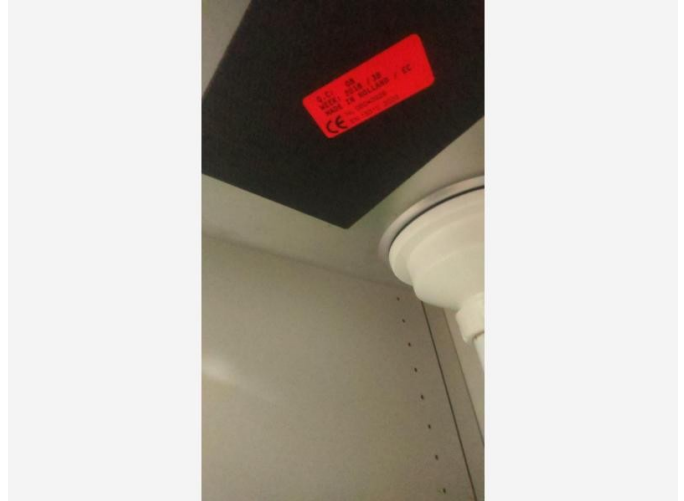
## Fiche 4: Anti-dreunplaatje (nieuw)

Geen asbest

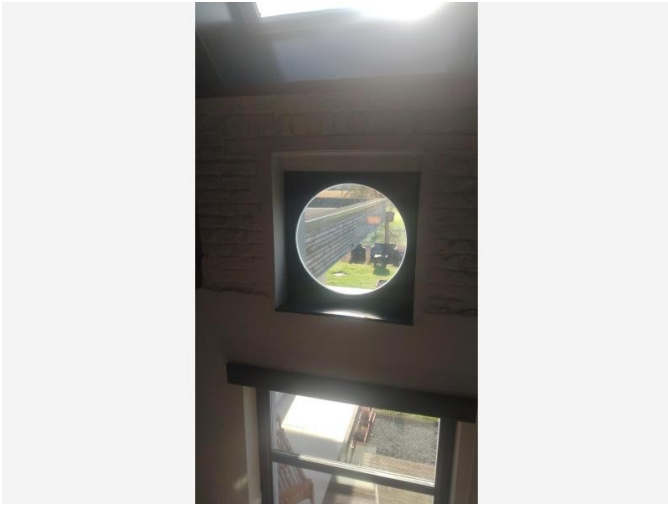
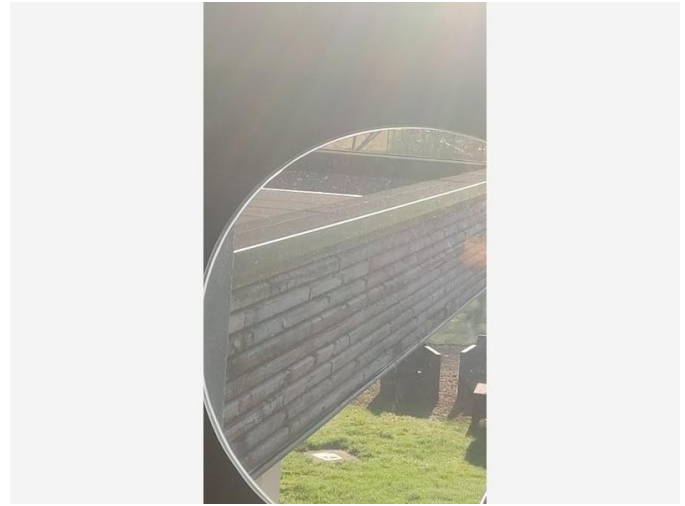
## Fiche 5: Roofing dakbedekking

Geen asbest

| Opmerking | <p>De hoeveelheid is een zo nauwkeurig mogelijke opmeting, waar evenwel kleine afwijkingen op mogelijk zijn.</p> <p>Controle en staalname van eventuele onderliggende lagen is enkel mogelijk mits uitbreiding naar een aanvullend destructief onderzoek.</p> |

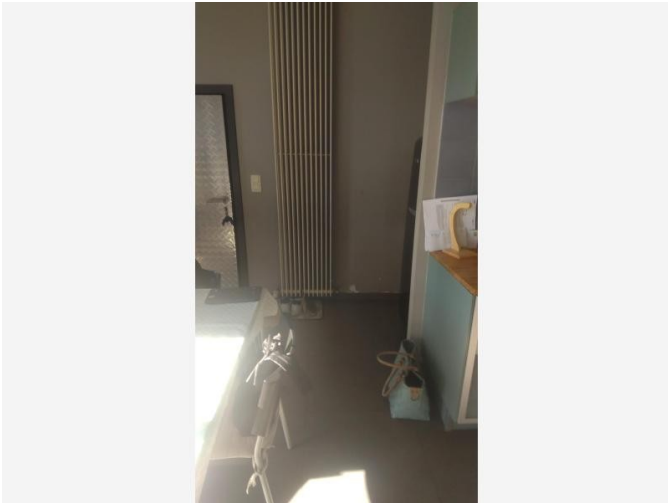
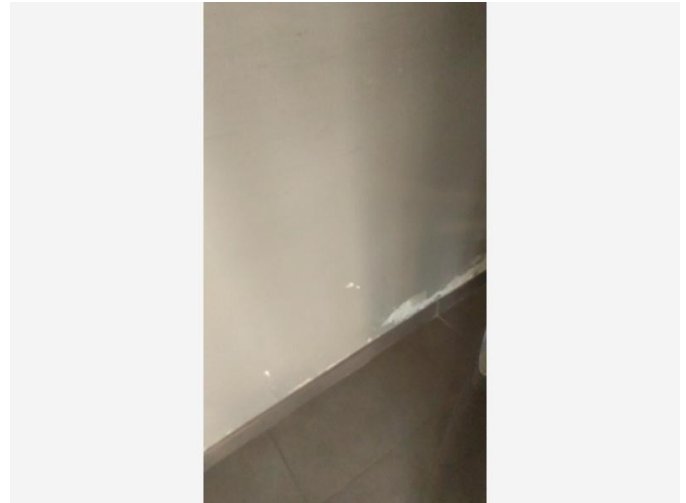
Geen asbest

| # | Type | Referentie | Resultaat |
|---|---|---|---|
| 6.1 | Mengmonster | M01 | Geen asbest |

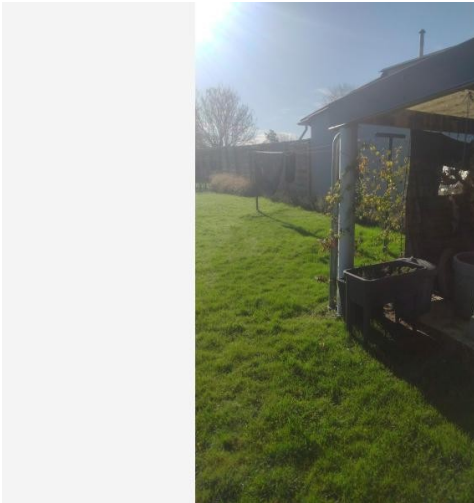
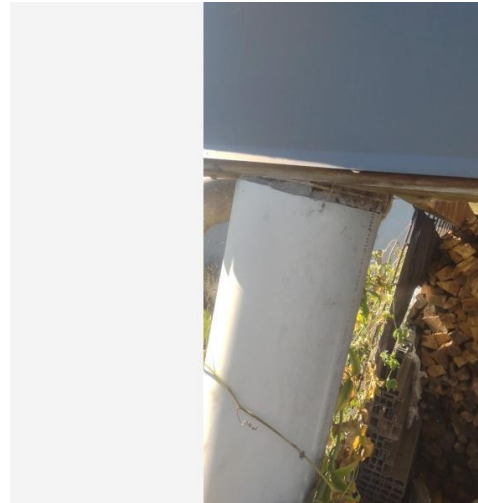
## Fiche 7: Steunpaal

Geen asbest

| # | Type | Referentie | Resultaat |
|---|---|---|---|
| 7.1 | Puntmonster | M02 | Geen asbest |

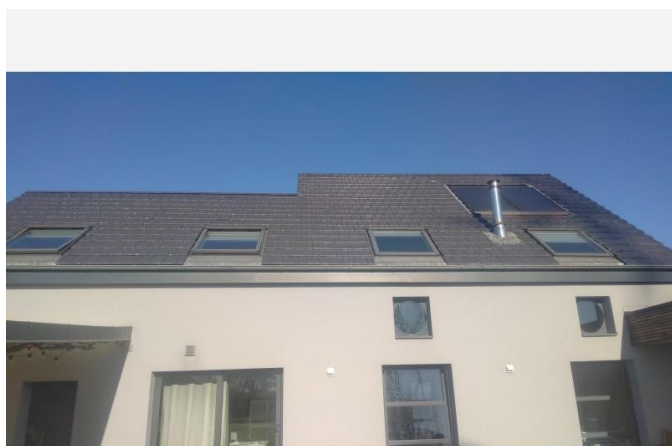
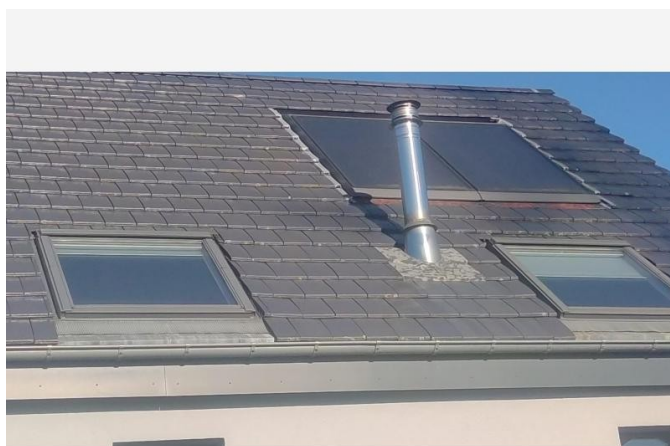
### Fiche 8: Rookgaskanaal (niet verdacht)

| Beschrijving | Notitie | Terug te vinden op plannen |
|---|---|---|
| Fiche 8: Rookgaskanaal (niet verdacht) | Het rookgaskanaal is niet asbestverdacht. | - |

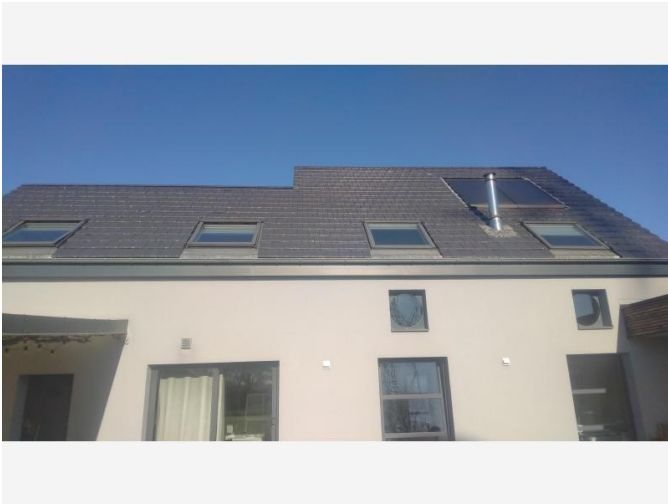
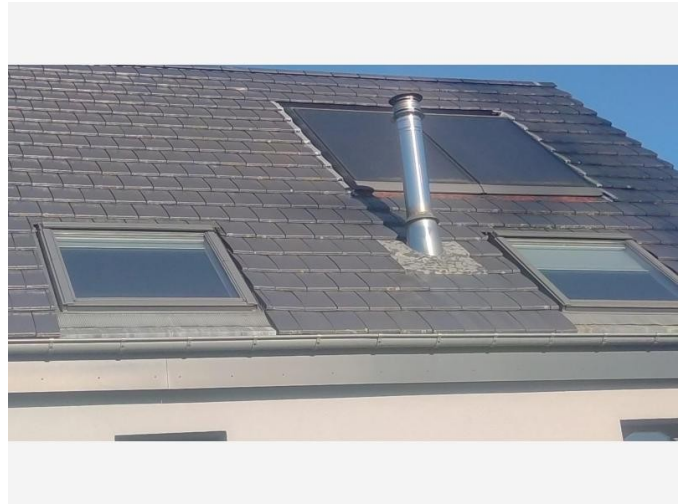
## Fiche 9: Dakbedekking in dakpannen (niet verdacht)

| Beschrijving | Notitie | Terug te vinden op plannen |
|---|---|---|
| Fiche 9: Dakbedekking in dakpannen (niet verdacht) | De dakbedekking is niet-asbestverdacht. | - |

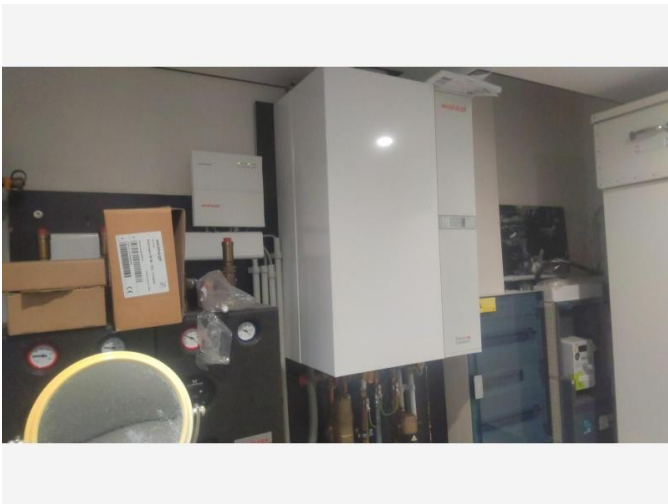
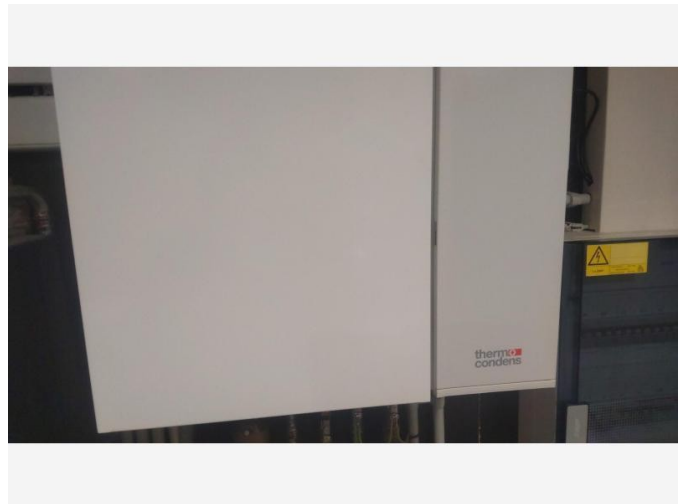
## Fiche 10: CV-brander (niet verdacht)

| Beschrijving | Notitie | Terug te vinden op plannen |
|---|---|---|
| Fiche 10: CV-brander (niet verdacht) | De CV-brander bevat geen asbestverdachte materialen. | - |

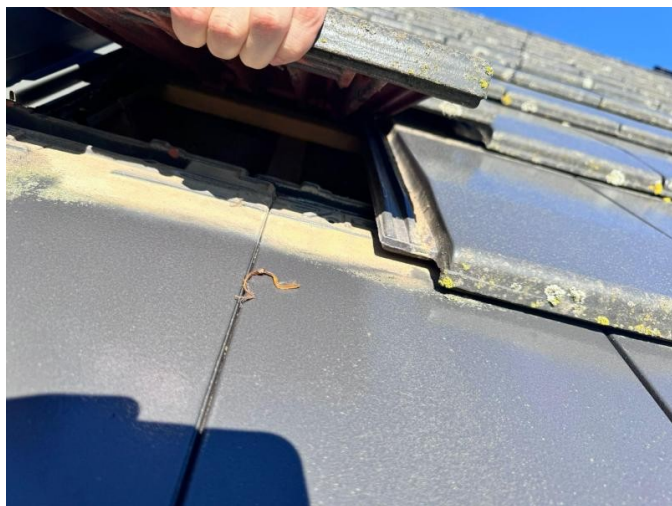
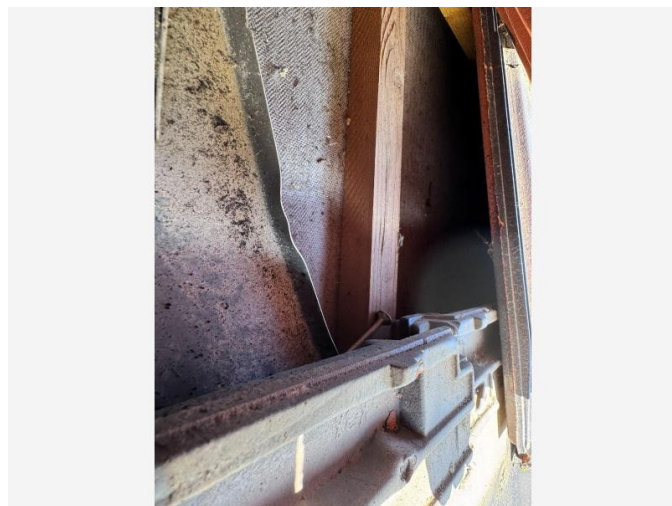
## Fiche 12: Onderdak (niet-asbestverdacht)

| Beschrijving | Notitie | Terug te vinden op plannen |
|---|---|---|
| Fiche 12: Onderdak (niet-asbestverdacht) | Bij het optillen van een dakpan werd geen asbestverdacht onderdak aangetroffen. Omdat dit slechts een deel van de volledige dakconstructie betreft, is het mogelijk dat er op niet-onderzochte plaatsen toch nog een (deel van een) asbestverdacht onderdak aanwezig is. Laat dit bij werken nakijken door een bevoegd technicus. | - |
