Asbestinventarisatetest

Sint-Truidensesteenweg 417, 3300 Tienen

Attestnummer : 20260128-000341.000

Uitgegeven op : 28.01.2026

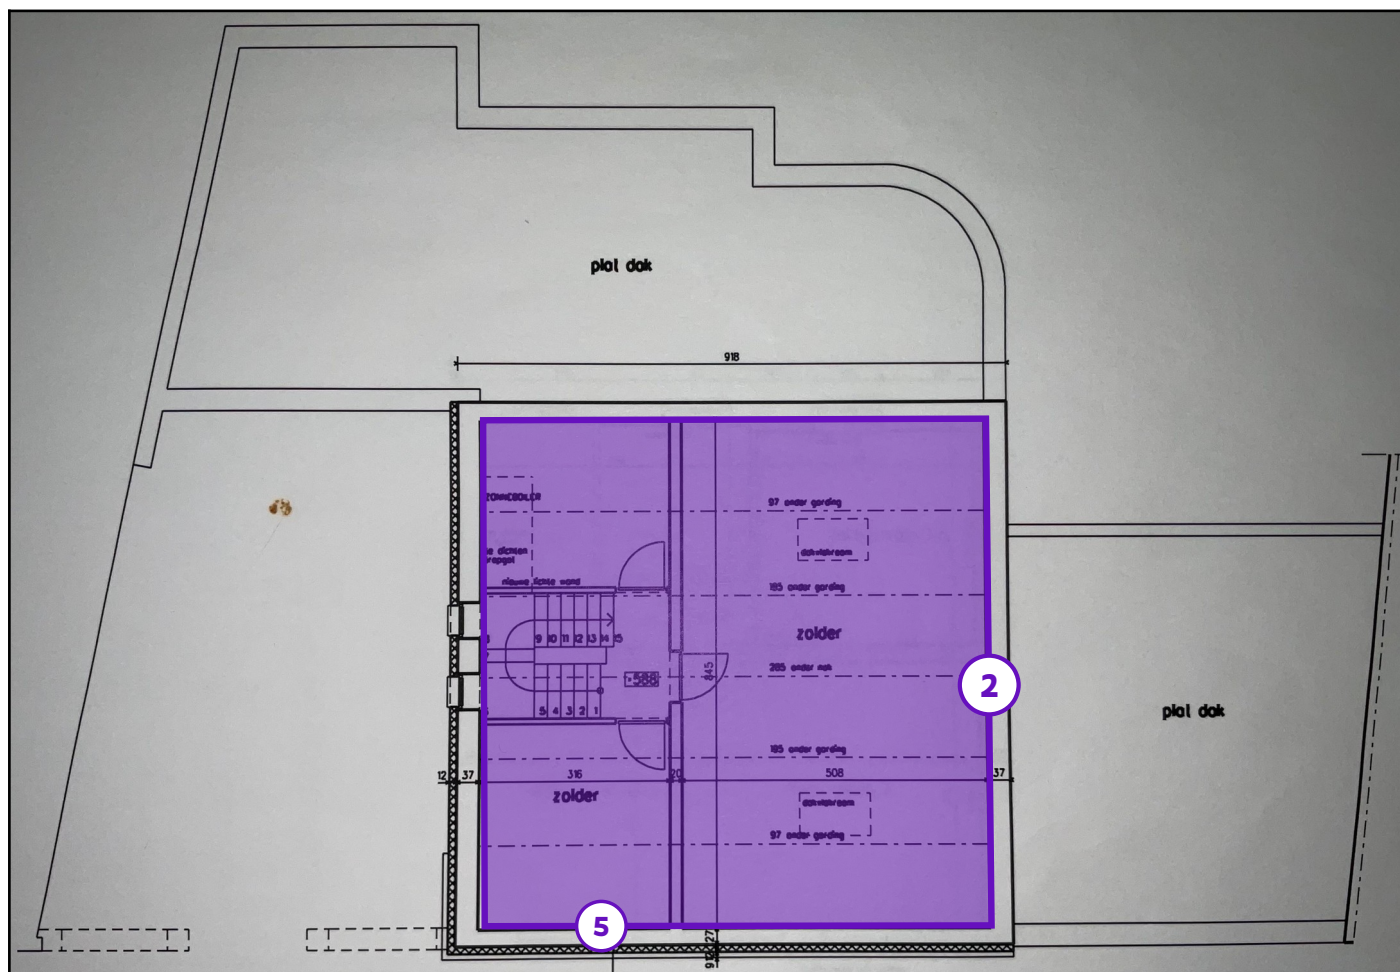
Plan 1.9: Zolder - pleisterwerk plafonds

Beschrijving	Type	Actie
2. Schouw	Beperking	-
5. Gipsplaat wanden en/of plafonds.	Advies	-

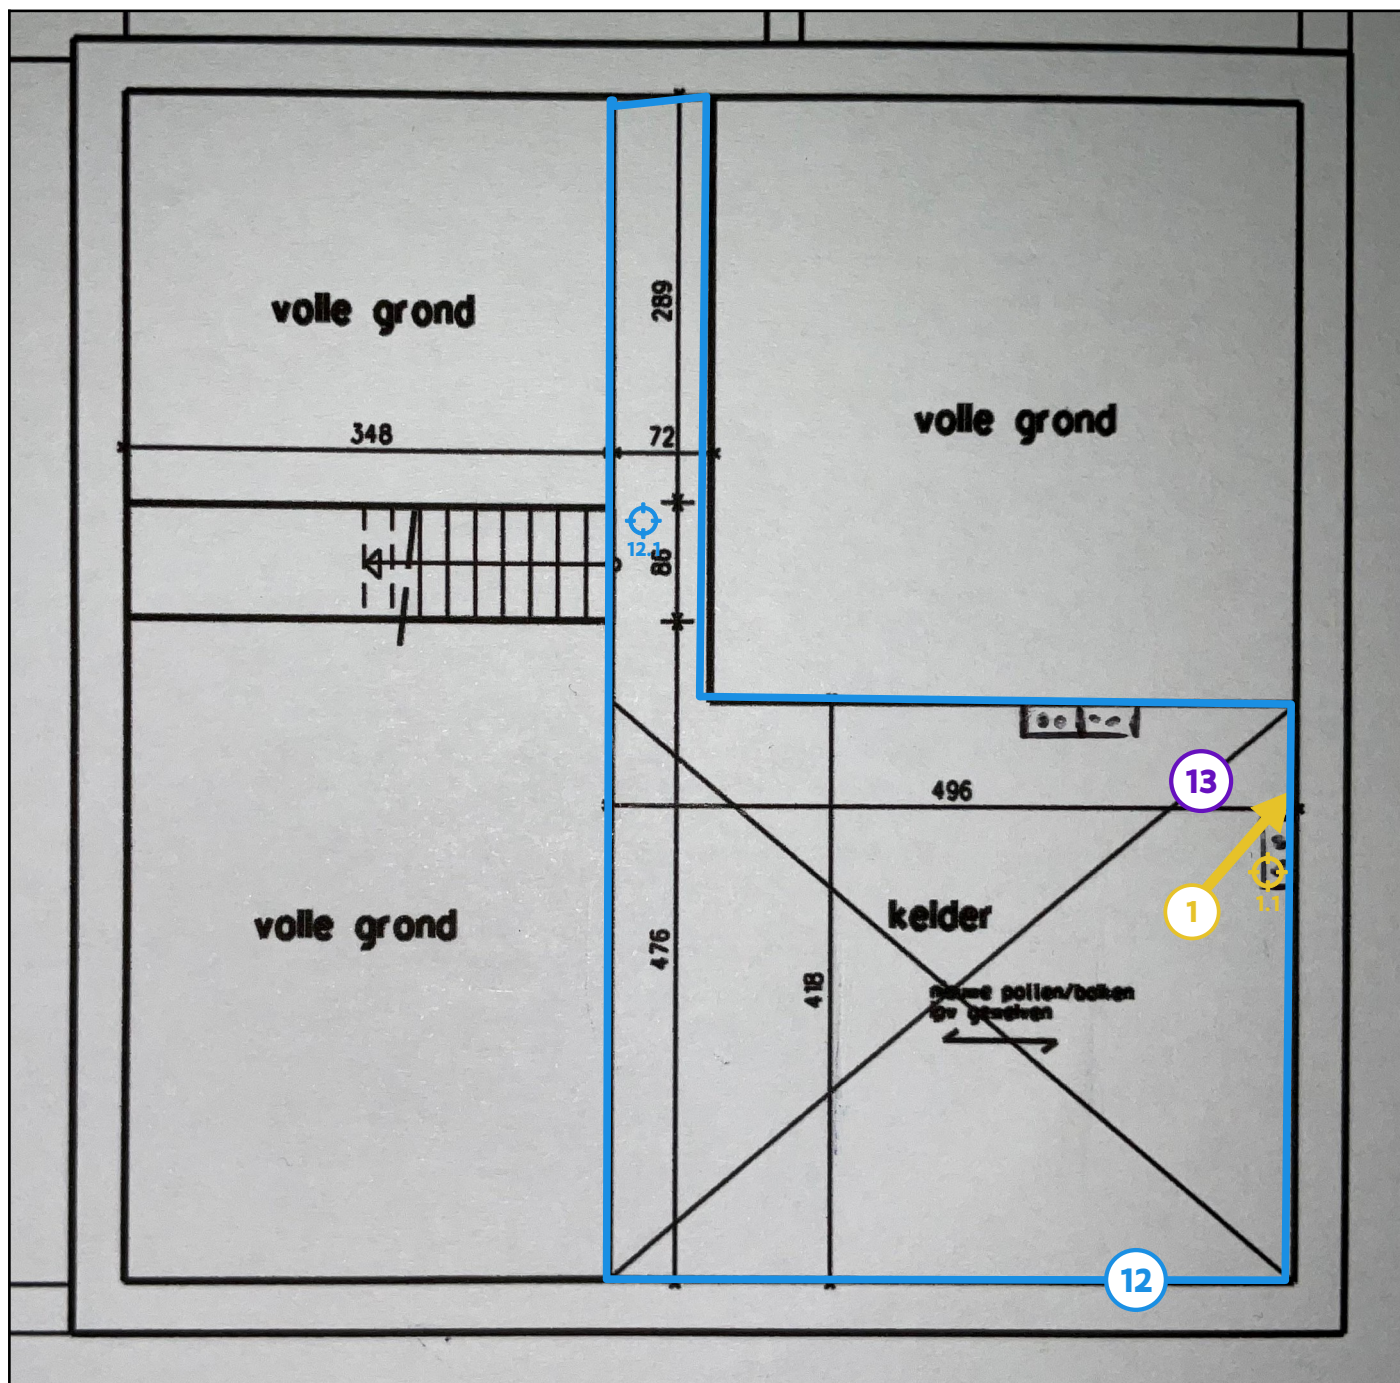
Plan 1.10: Kelder - cementpleister - rookgaskanaal

Beschrijving	Type	Actie
1. rookgasafvoer (koker/buis)	Asbestmateriaal	Zorgvuldig beheren
1.1 Code: Mn4 buis	Puntmonster	-
12. Cementen smeerlaag binnen	Geen asbest	-

12.1 Code: Mn3 cementpleister kelder	Puntmonster	-
13. Recente CV Ketel	Overige ruimte of materiaal	-

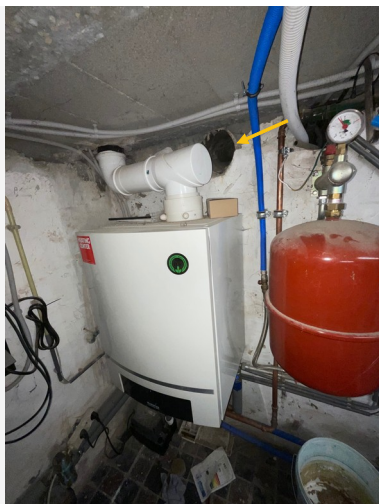
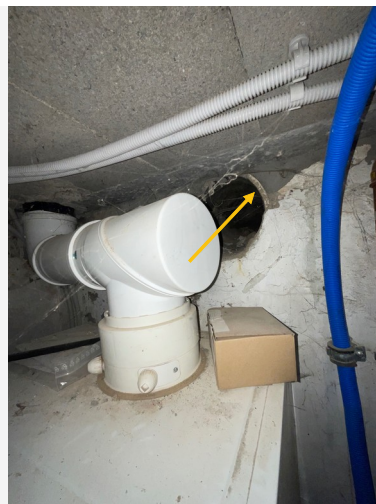
Het asbestmateriaal valt onder de mijlpaal van 2040.

Eindbeoordeling materiaalrisico	Laag materiaalrisico en/of verlaagde kans op vezelvrijgave
---------------------------------	--

Gebondenheid	Categorie 1: hechtgebonden in oorsprong
Asbestsoort (vezeltype)	Alleen chrysotiel
Asbestconcentratie	Laag (< 50%)
Afschermingsgraad van het gehele materiaal	Geheel of deels (ook) vrij aan de binnenlucht
Toestand van het materiaal	Licht beschadigd, licht verweerd. Intact calciumsilicaatmateriaal of categorie III 'gebondenheid'

#	Type	Referentie	Resultaat
1.1	Puntmonster	Mn4 buis	Chrysotiel

Beschrijving	rookgasafvoer (koker/buis)
Omgeving	Binnen
Primaire drager	Schacht-koker (technisch)
Asbestmateriaal	Buis, koker, leiding, pijp, doorvoer
Bindmiddel van asbestmateriaal	Cement
Gebondenheid op basis van bindmiddel	Hecht
Hoeveelheid (lengte - omtrek - dikte - aantal)	<ul style="list-style-type: none">• 0,65 m - 45,00 cm - 1,20 cm - 1 stuk
Totaal volume	0,004 m ³
Eenvoudig bereikbaar	Ja
Bevestigingswijze	<ul style="list-style-type: none">• Verlijmd, ingegoten, versmeerd
Identificatiemethode	Een monstername door de asbestdeskundige met laboanalyse door een asbestlabo.
Destructieve handeling voor identificatie	Nee
Opmerking	De precieze lengte is onbekend

Zorgvuldig beheren

- Zorg voor een veilig beheer. Vermijd het beschadigen van het asbestmateriaal. Controleer de toestand jaarlijks op wijzigingen.

- Eenvoudige handelingen: enkel door erkend asbestverwijderaar
Deze toepassing kan enkel door een erkende asbestverwijderaar verwijderd worden omdat er hier automatisch een verhoogd risico op vrijgave van asbestvezels (max. concentratie 0,01 vezels/cm³ - CODEX - Art. VI.3-54) ontstaat. (Bron: VLAREM II: 6.4.0.1 par1, par2 en par3). Een erkend asbestverwijderaar moet ingeschakeld worden voor deze toepassingen die niet (kunnen) worden verwijderd door de couveuzemethode, door hermetische zone of door de materialen beschreven in Vlarem II, art. 6.4.0.1 par2. (Bron: Leidraad bij het Inspectieprotocol)

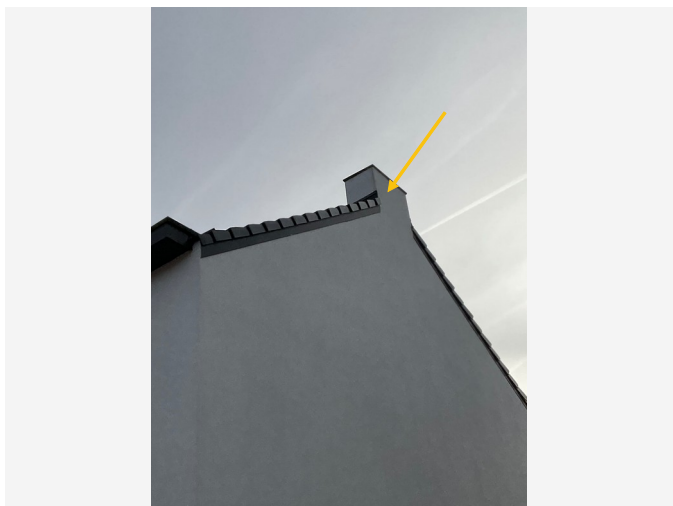
Tijdelijke beperking

Reden: Het te onderzoeken materiaal situeert zich hoger dan 3,50 m te rekenen vanaf een veilige ondergrond

Uitleg van de asbestdeskundige: De schouw bevat binnenin mogelijk een asbestcement rookgaskanaal. Laat dit onderzoeken bij eventuele werken.

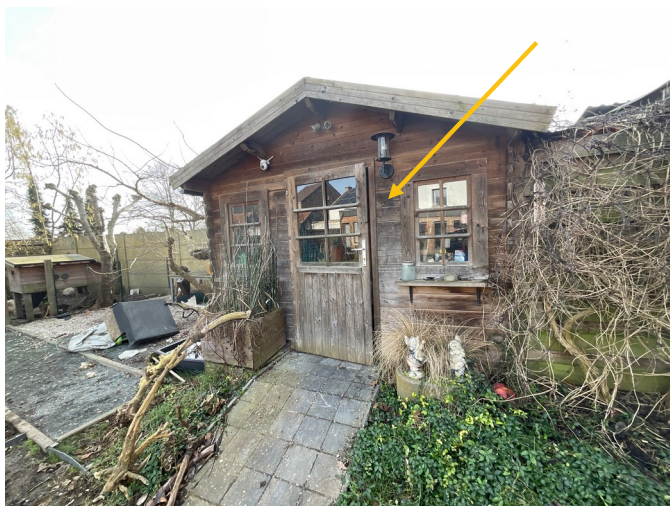
Uitgesloten van inspectie

Bouwjaar: 2014

Constructies gebouwd vanaf 2001 moeten niet onderzocht worden

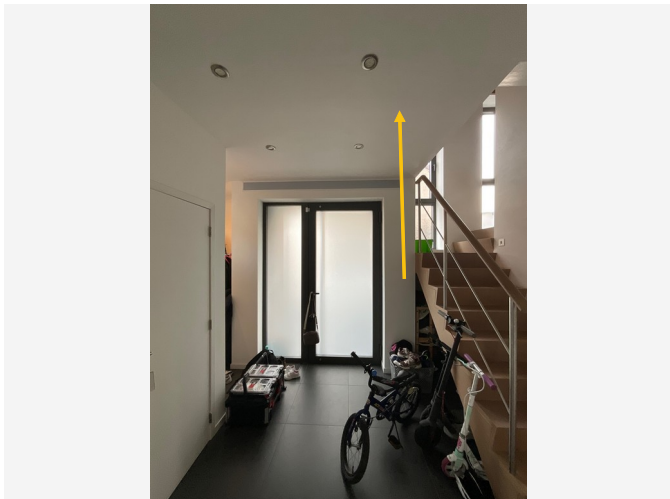
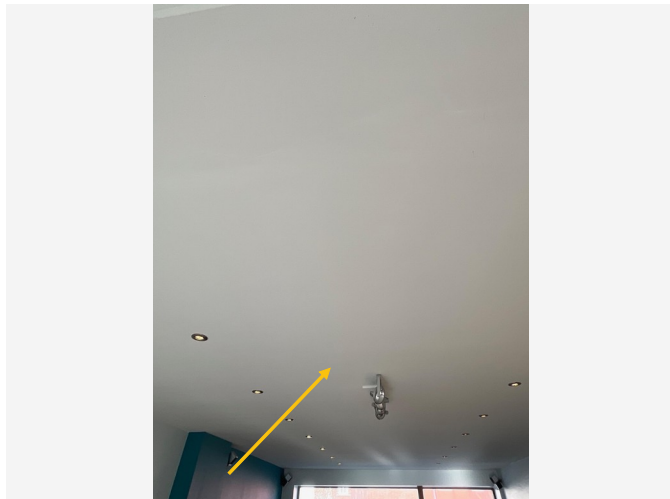
Fiche 4: stucanet en bepleistering op alu-profielen (verlaagd)

- stucanet en bepleistering met knauf MP75 op alu-profielen
- Mogelijk asbesthoudende materialen achter de constructie aanwezig .
- Aanvullend destructief onderzoek uit te voeren.

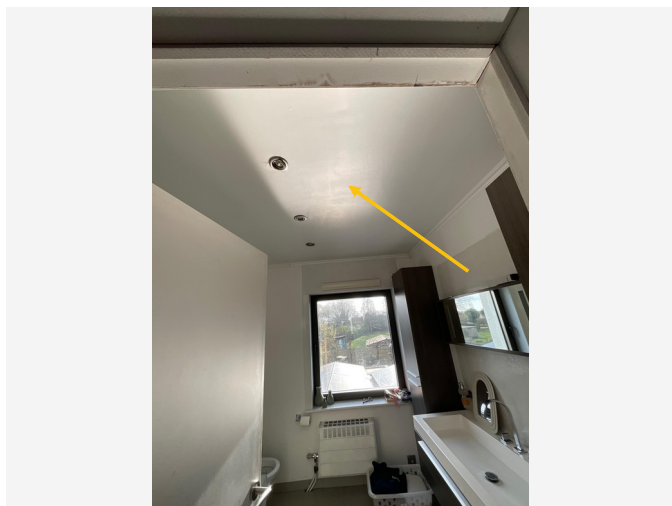
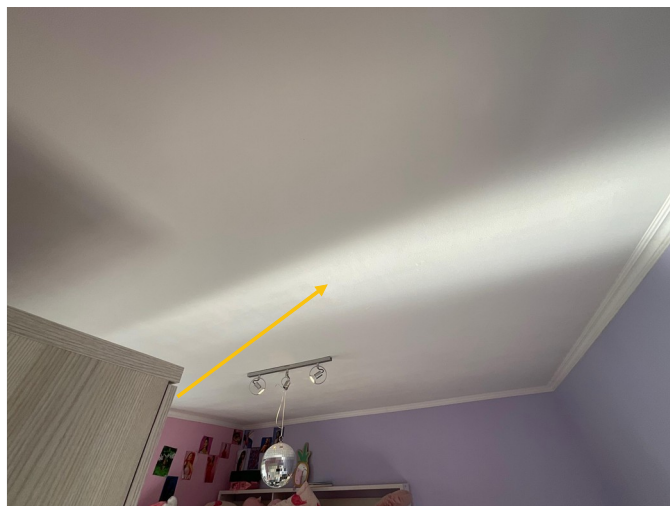
- wanden en/of plafonds vervaardigd uit gipsplaten.
- Mogelijk asbesthoudende materialen achter de constructie aanwezig .
- Mogelijk asbesthoudende afsmeerlaag tussen de platen. (afsmearlaag niet waarneembaar)
- Aanvullend destructief onderzoek uit te voeren.

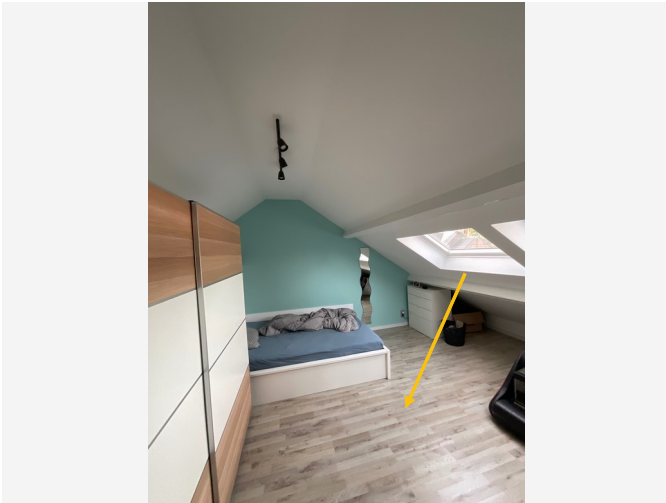
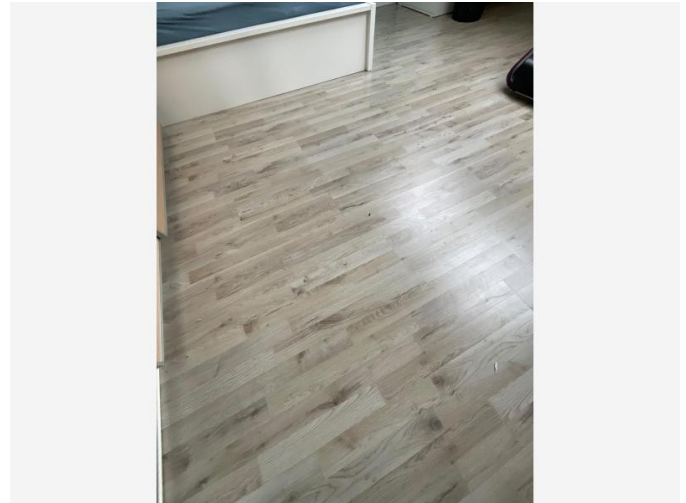
Een laminaatvloer is een gelaagde vloer met een watervaste, gelijkde HDF-plaat als kern.

Inspectie van de onderliggende lagen niet mogelijk zonder uitbreiding naar een destructief onderzoek.

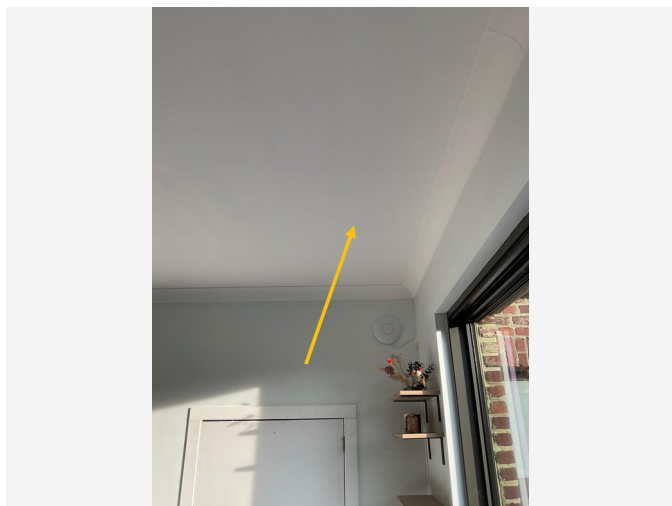
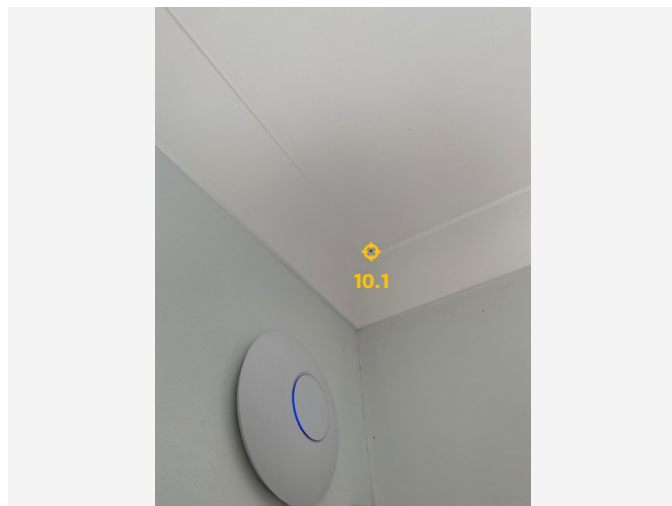
Fiche 10: Pleisterwerk plafonds

Geen asbest

#	Type	Referentie	Resultaat
10.1	Mengmonster	MN2 pleister plafond	Geen asbest

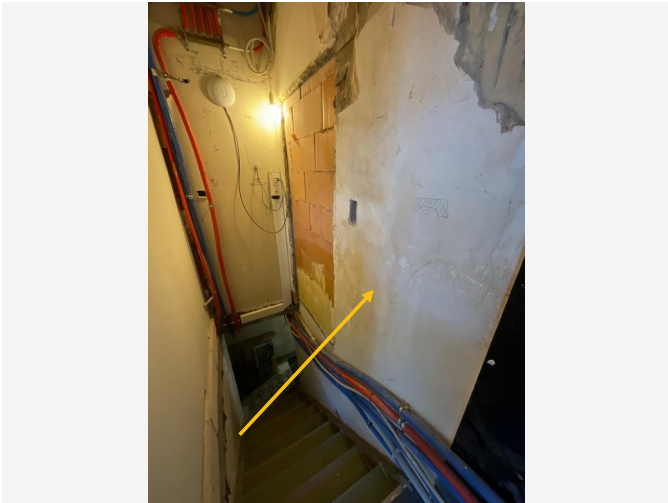
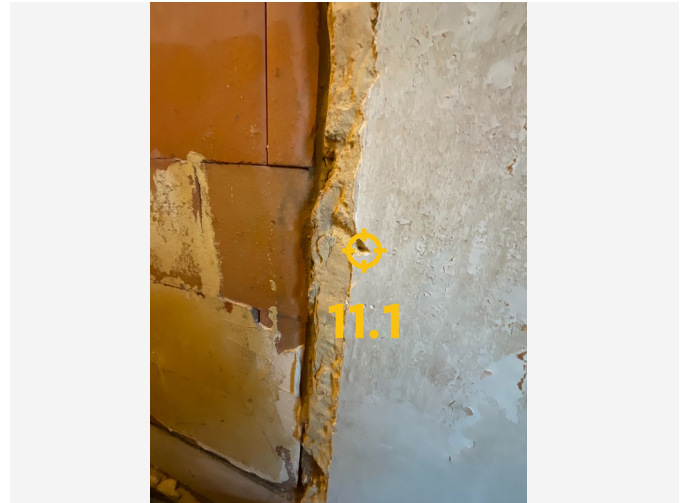
Geen asbest

#	Type	Referentie	Resultaat
11.1	Mengmonster	Mn1 pleister wand	Geen asbest

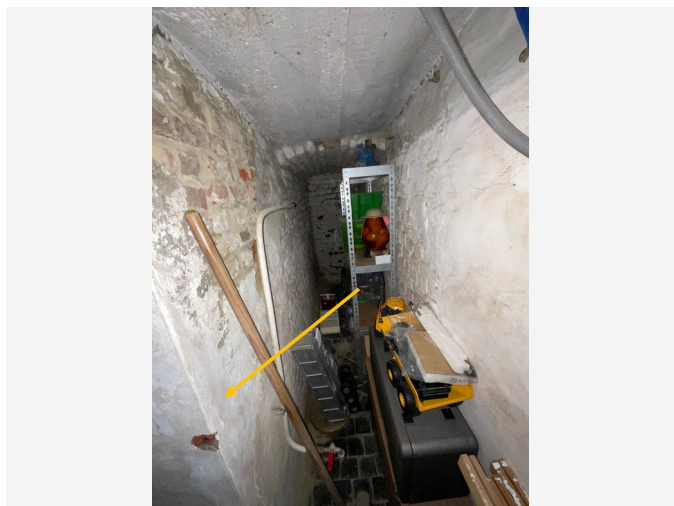
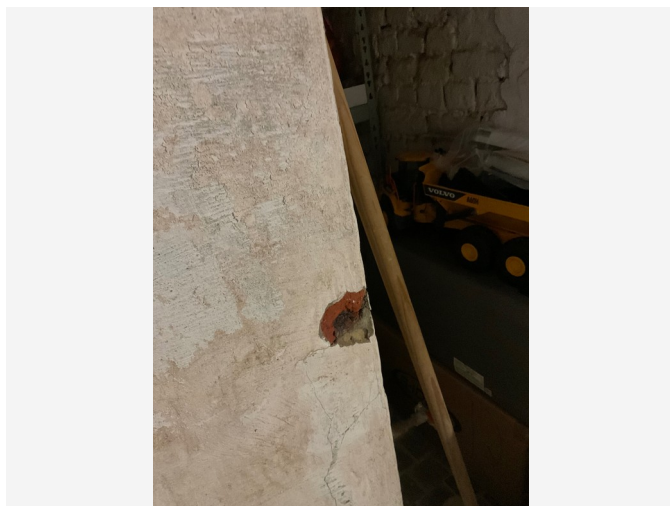
Geen asbest

#	Type	Referentie	Resultaat
12.1	Puntmonster	Mn3 cementpleister kelder	Geen asbest
