Asbestinventarisatetest

Antwerpsesteenweg 125, 2840 Rumst

Attestnummer : 20260316-000536.001

Asbestveilig (maar niet asbestvrij)

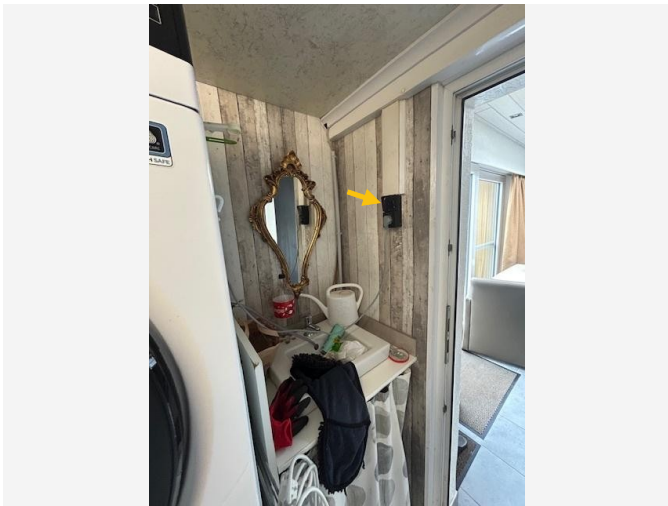
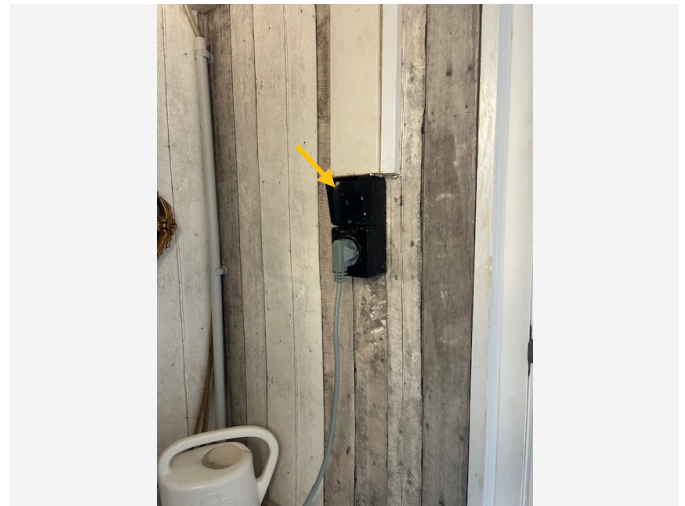
Het asbestmateriaal valt onder de mijlpaal van 2040.

Laag materiaalrisico en/of verlaagde kans op vezelvrijgave

Gebondenheid	Categorie 1: hechtgebonden in oorsprong
Asbestsoort (vezeltype)	Crocidoliet aanwezig
Asbestconcentratie	Laag (< 50%)
Afschermingsgraad van het gehele materiaal	Geheel of deels vrij aan de binnenlucht, maar geen contact met binnenluchtstromen
Toestand van het materiaal	Onbeschadigd, niet verweerd

Beschrijving	Bakeliet schakelaars - stopcontacten
Omgeving	Binnen
Primaire drager	Communicatie en elektrische infrastructuur en uitrusting
Asbestmateriaal	Plaat, paneel, tablet - Type Bakeliet
Bindmiddel van asbestmateriaal	Kunststof of -hars
Gebondenheid op basis van bindmiddel	Hecht
Hoeveelheid (oppervlakte - dikte - aantal)	• 0,50 m ² - 2,00 cm - 3 stuks
Totaal volume	0,03 m ³
Eenvoudig bereikbaar	Ja
Bevestigingswijze	• Geschroefd
Identificatiemethode	De asbestdeskundige beoordeelt het materiaal als asbestverdacht en dus asbesthoudend, en dit zonder monstername. Motivatie: De monstername brengt andere schade aan dan schade die inherent is aan de monstername.
Destructieve handeling voor identificatie	Nee
Opmerking	De hoeveelheid is een zo nauwkeurig mogelijke opmeting, waar evenwel kleine afwijkingen op mogelijk zijn.

- Zorg voor een veilig beheer. Vermijd het beschadigen van het asbestmateriaal. Controleer de toestand jaarlijks op wijzigingen.
- Voer bijkomende staalname(s) uit.

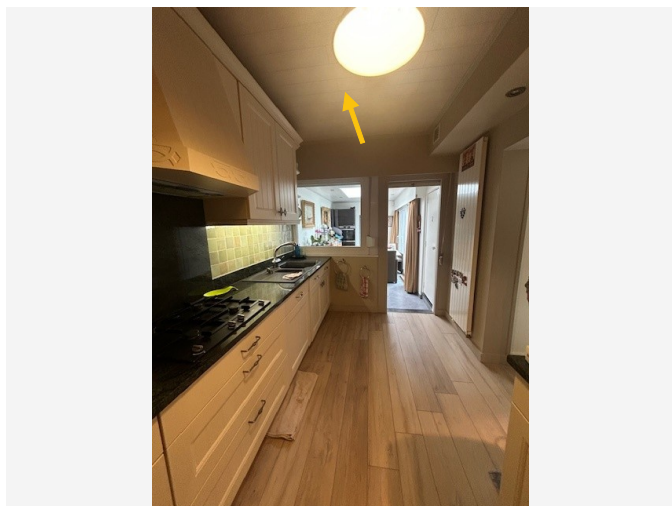
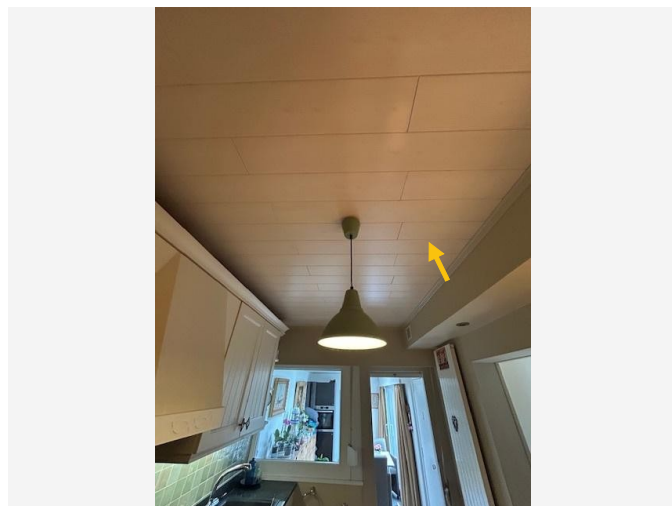
De plafonds zijn afgewerkt met niet-asbestverdachte voorzetpanelen. Controle en staalname van eventuele onderliggende materialen is enkel mogelijk mits uitbreiding naar een aanvullend destructief onderzoek.

De asbestdeskundige beoordeelt het materiaal als niet-asbestverdacht.

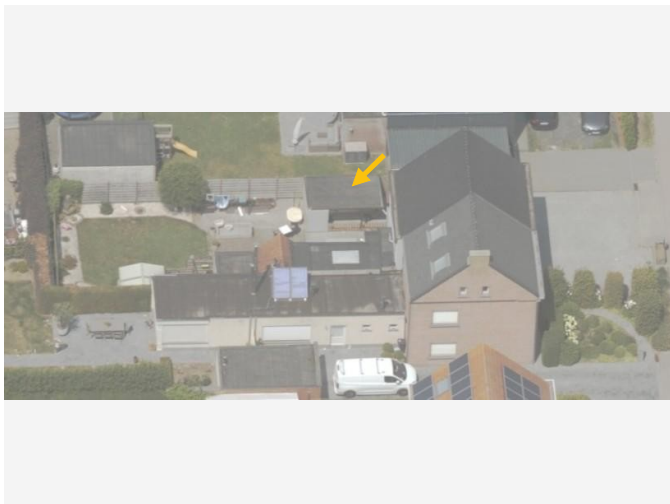
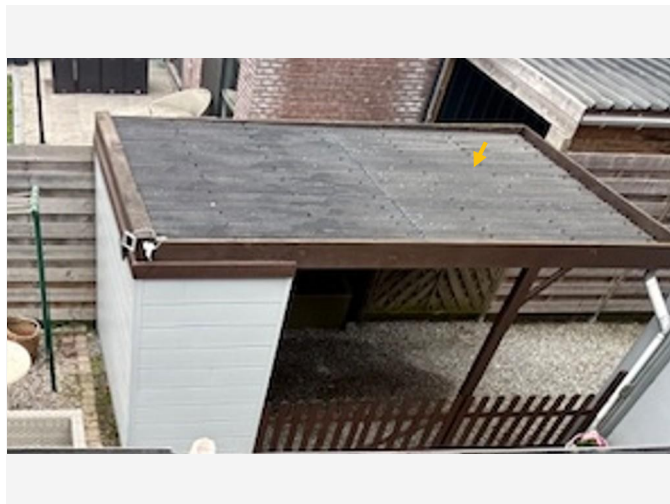
Basis voor advies	De asbestdeskundige beoordeelt het materiaal als niet-asbestverdacht.
--------------------------	---

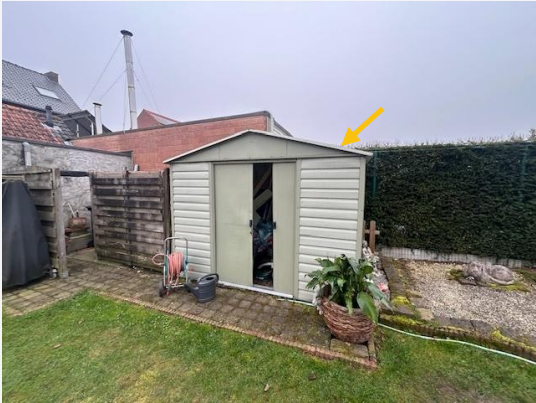
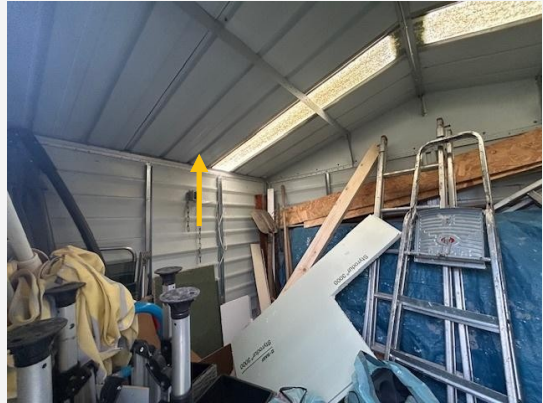
In het tuinhuis werden geen waarneembare asbestverdachte materialen aangetroffen.

De asbestdeskundige beoordeelt het materiaal als niet-asbestverdacht.

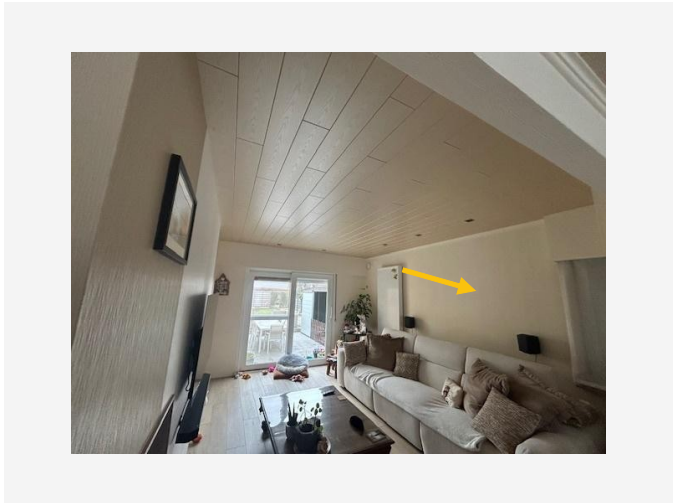
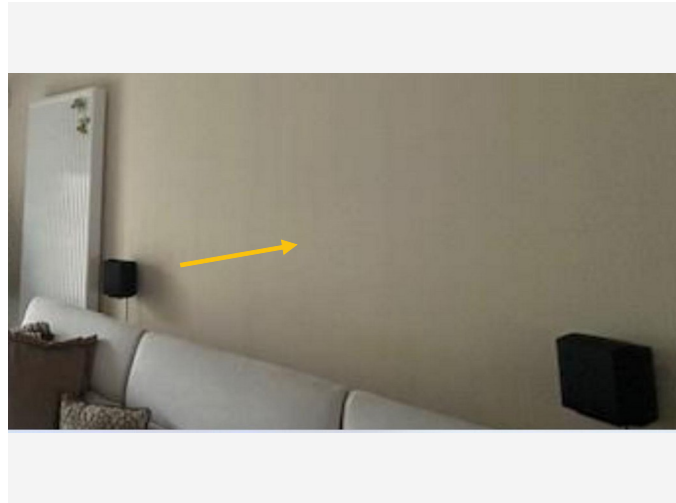
De muren zijn afgewerkt met niet-asbestverdachte voorzetpanelen. Controle en staalname van eventuele onderliggende materialen is enkel mogelijk mits uitbreiding naar een aanvullend destructief onderzoek.

Basis voor advies	De asbestdeskundige beoordeelt het materiaal als niet-asbestverdacht.
--------------------------	---

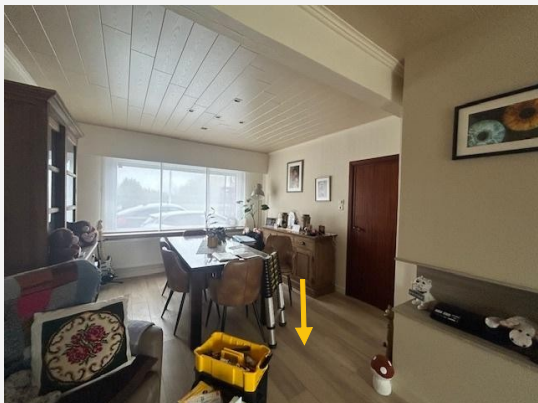
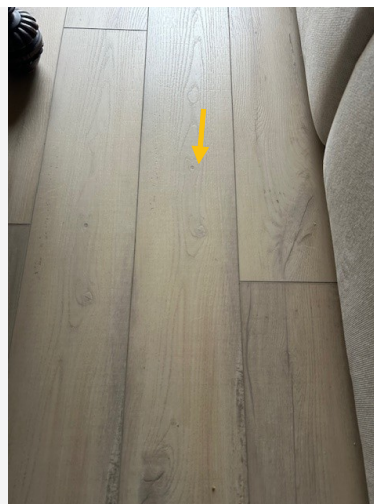
De vloeren zijn intact zonder zichtbare beschadigingen. Controle en monsternamen van de lijmlaag is enkel mogelijk mits uitbreiding naar een aanvullend destructief onderzoek.

Beoordeling op basis van expertise, zonder een vaststelling door de asbestdeskundige.

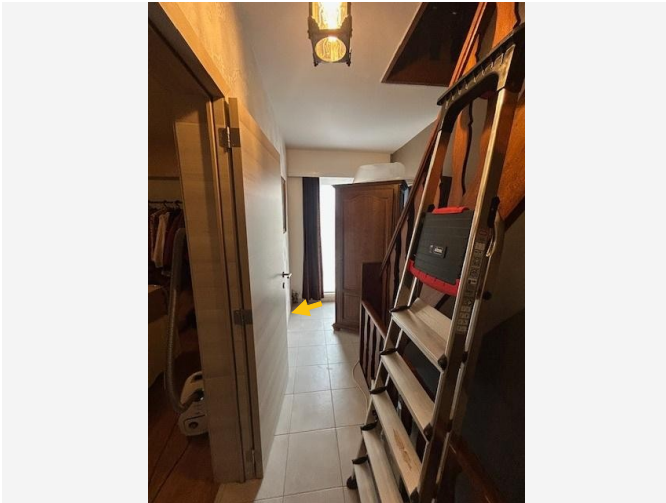
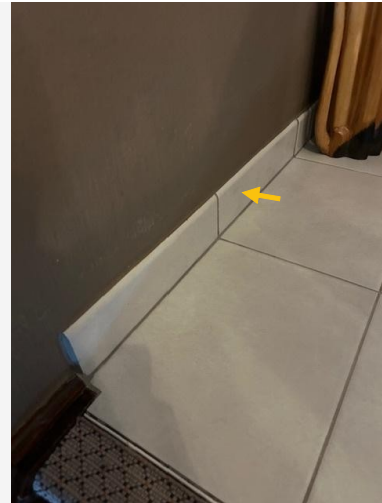
Afwerking met intacte plinten zonder zichtbare beschadigingen. Controle en monsternamen van de lijmlaag is enkel mogelijk mits uitbreiding naar een aanvullend destructief onderzoek.

Beoordeling op basis van expertise, zonder een vaststelling door de asbestdeskundige.

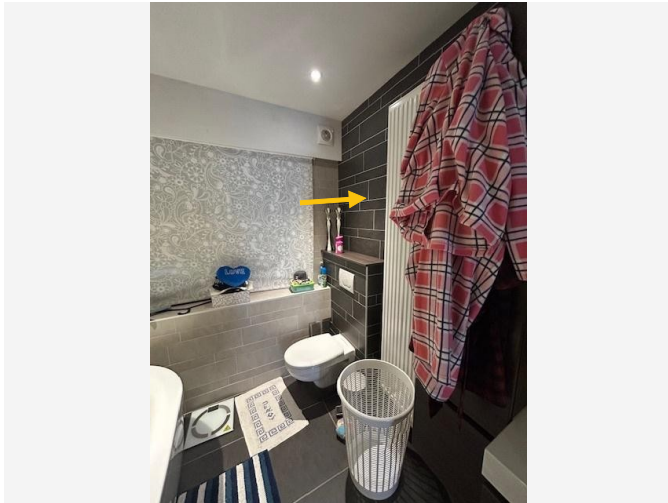
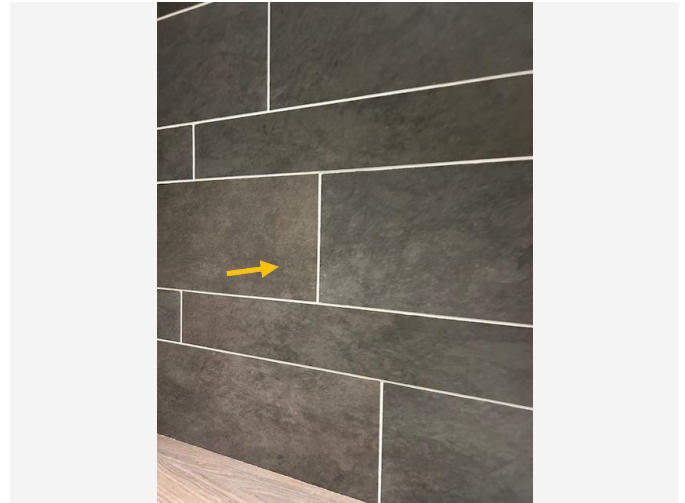
Afwerking met een intacte faiencetegels zonder zichtbare beschadigingen. Controle en monsternamen van de lijm laag is enkel mogelijk mits uitbreiding naar een aanvullend destructief onderzoek.

Basis voor advies	Beoordeling op basis van expertise, zonder een vaststelling door de asbestdeskundige.
-------------------	---

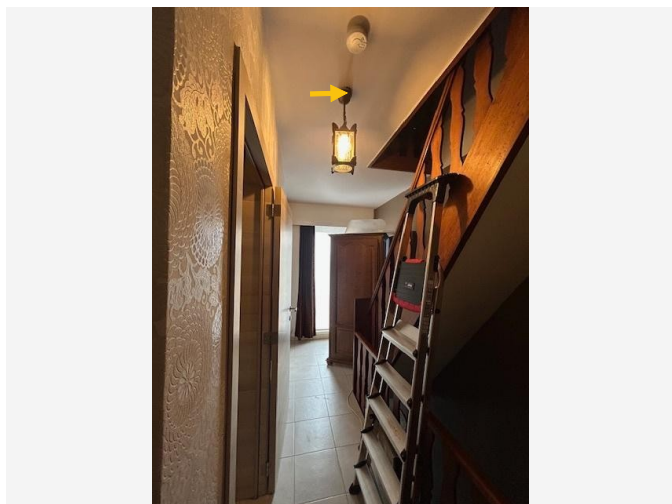
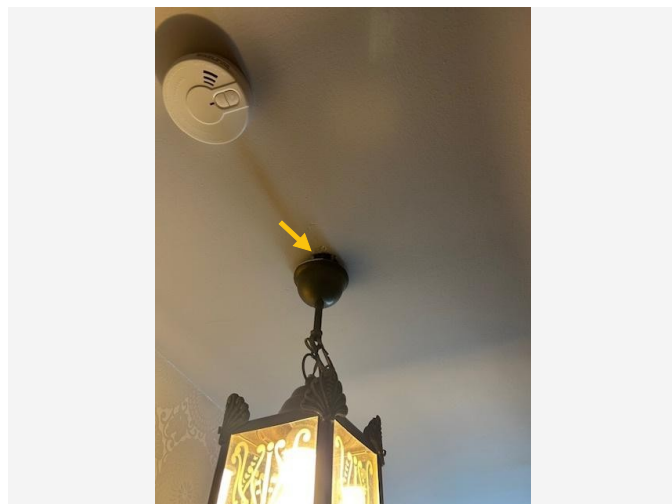
Fiche 9: Pleisterwerk plafonds

Geen asbest

#	Type	Referentie	Resultaat
9.1	Mengmonster	7001	Geen asbest

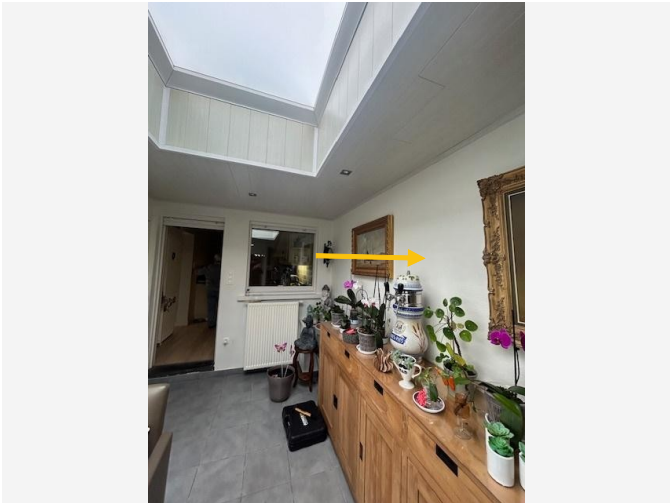
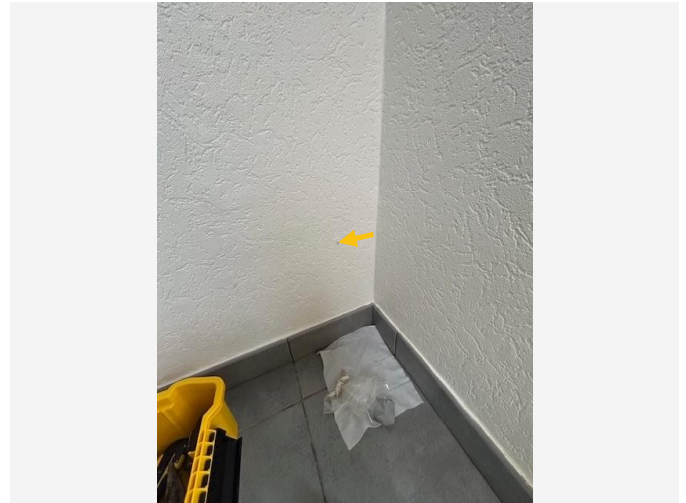
Geen asbest

#	Type	Referentie	Resultaat
10.1	Mengmonster	7000	Geen asbest

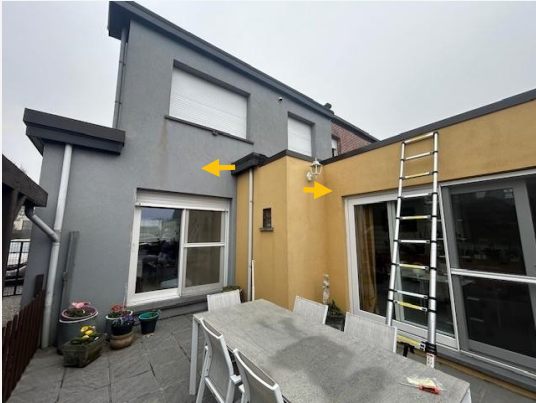
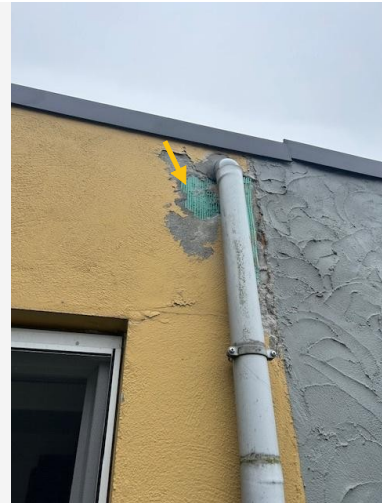
Geen asbest

#	Type	Referentie	Resultaat
11.1	Puntmonster	7003	Geen asbest

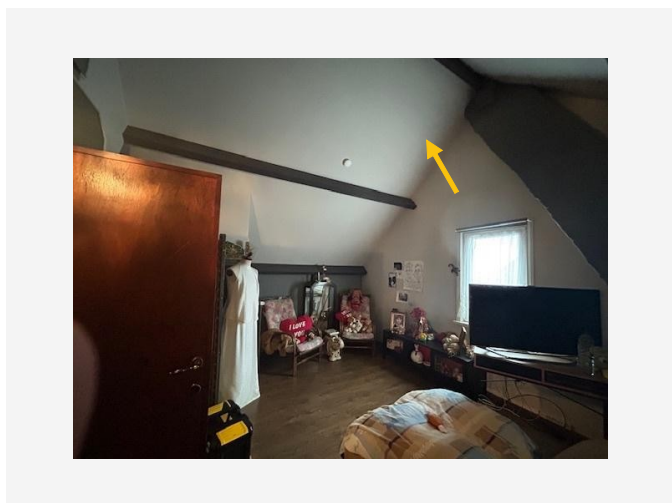
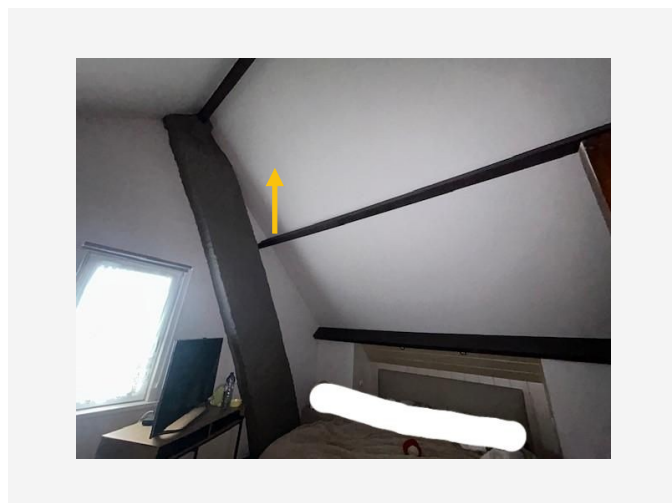
Beschrijving	Notitie	Terug te vinden op plannen
Fiche 17: Onderdak	Het onderdak is afgewerkt met voorzetpanelen (Gyproc).	-
