Asbestinventarisatetest

Kanaalstraat 97, 3920 Lommel

Attestnummer : 20260319-000186.000

Uitgegeven op : 19.03.2026

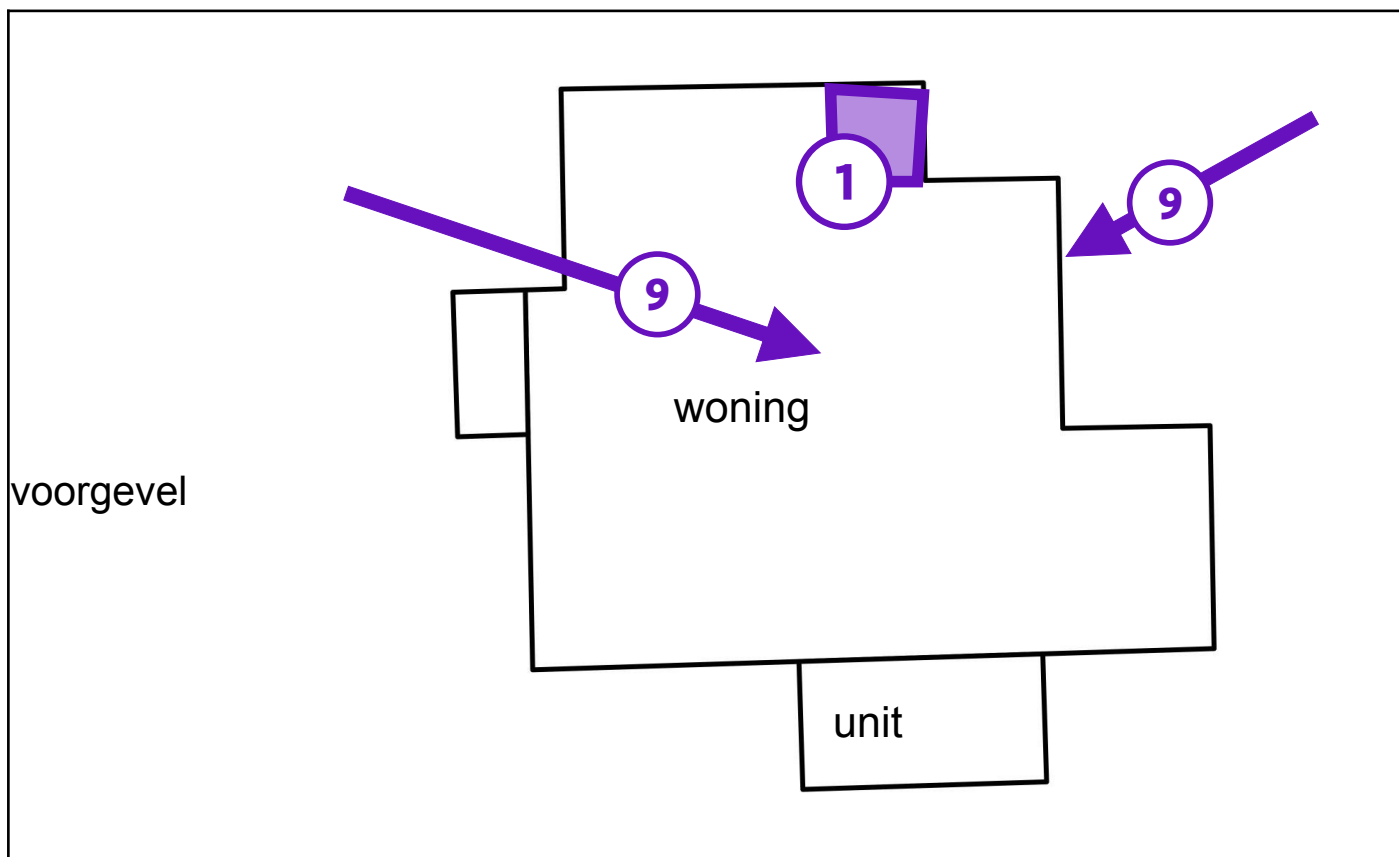
Plan 1.4: Woning : div

Beschrijving	Type	Actie
1. Schouw	Beperking	-
9. Rookgaskanaal (niet verdacht)	Overige ruimte of materiaal	-

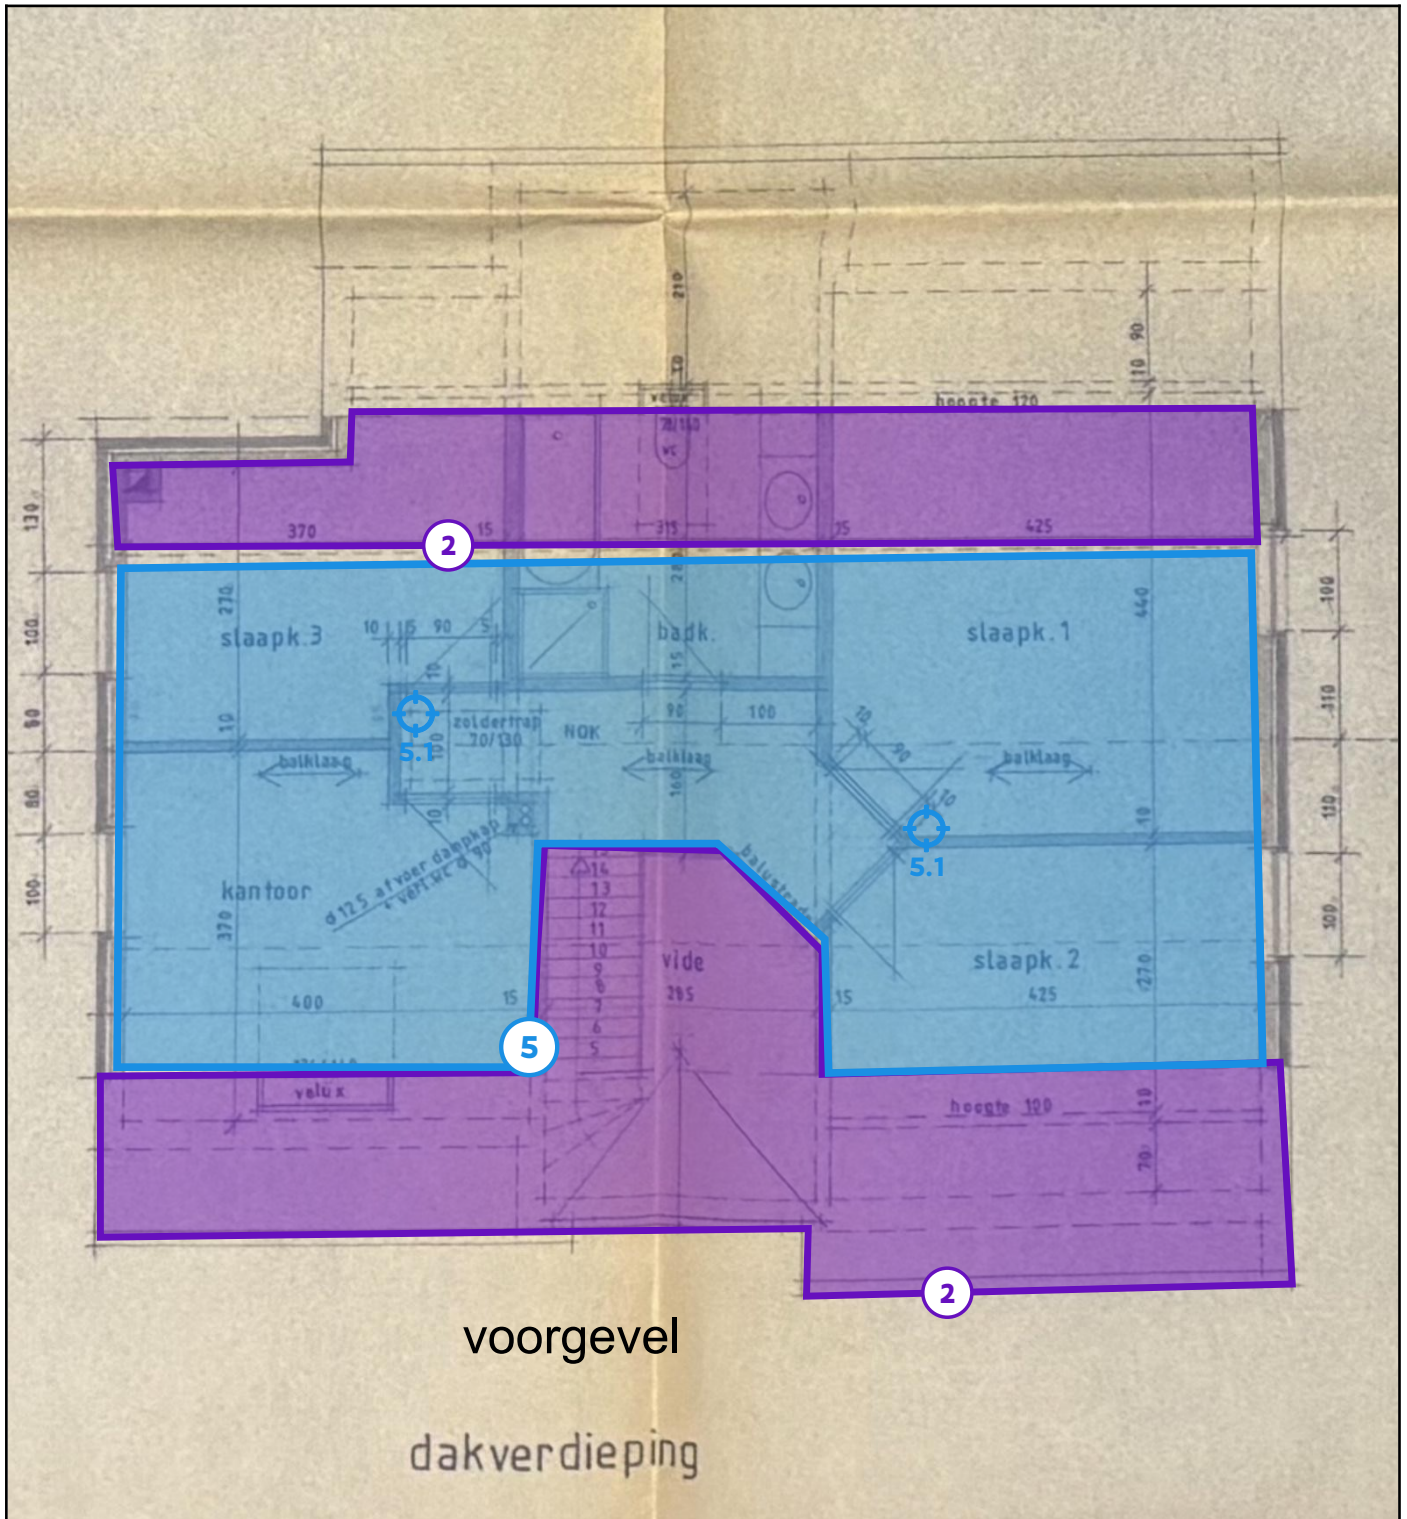
Plan 1.8: V+1 : Plafonds

Beschrijving	Type	Actie
2. Valse plafonds	Advies	-

5. Plafondpleister	Geen asbest	-
5.1 Code: Plafonds	Mengmonster	-

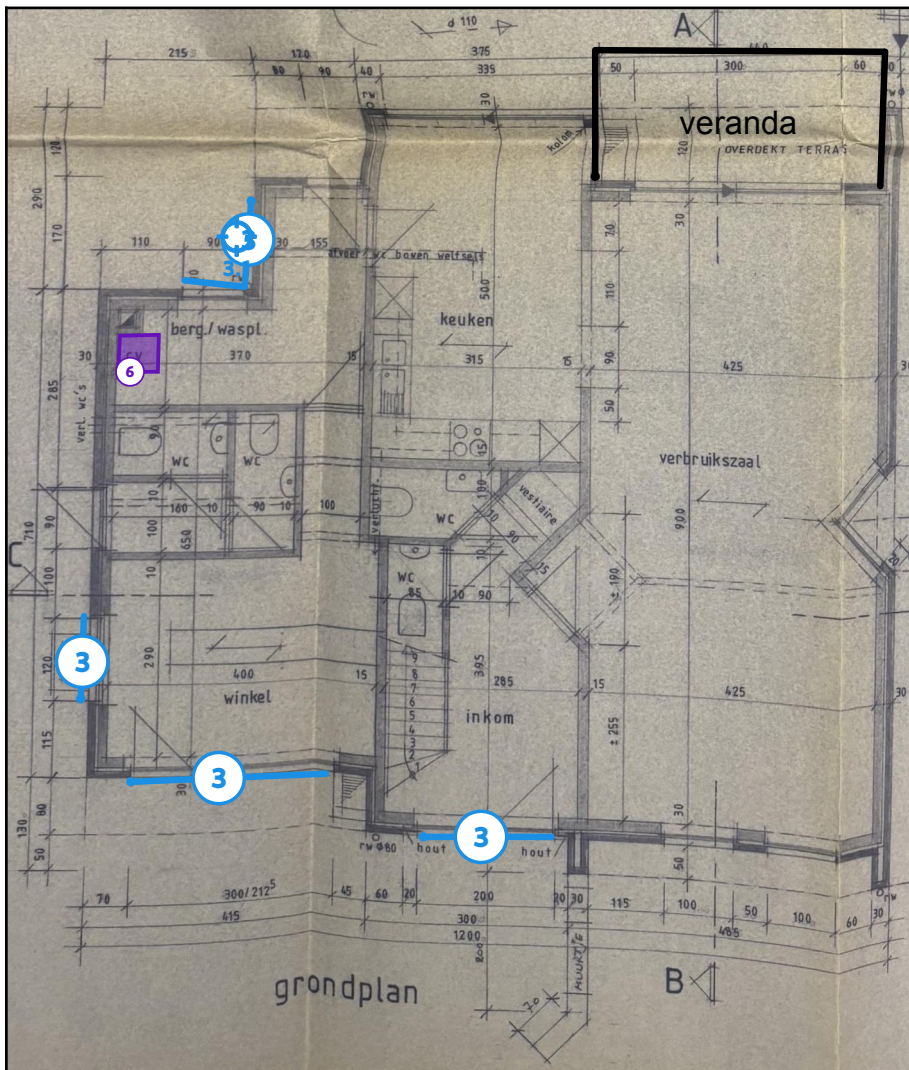
Plan 1.9: GLV : div

afdichting alle ramen/deuren = niet verdacht

Beschrijving	Type	Actie
3. Venster-deurdorpel buiten (asbestcement)	Geen asbest	-
3.1 Code: Dorpel	Puntmonster	-
6. CV Ketel	Overige ruimte of materiaal	-
8. Afdichting - ramen / deuren - woning	Overige ruimte of materiaal	-

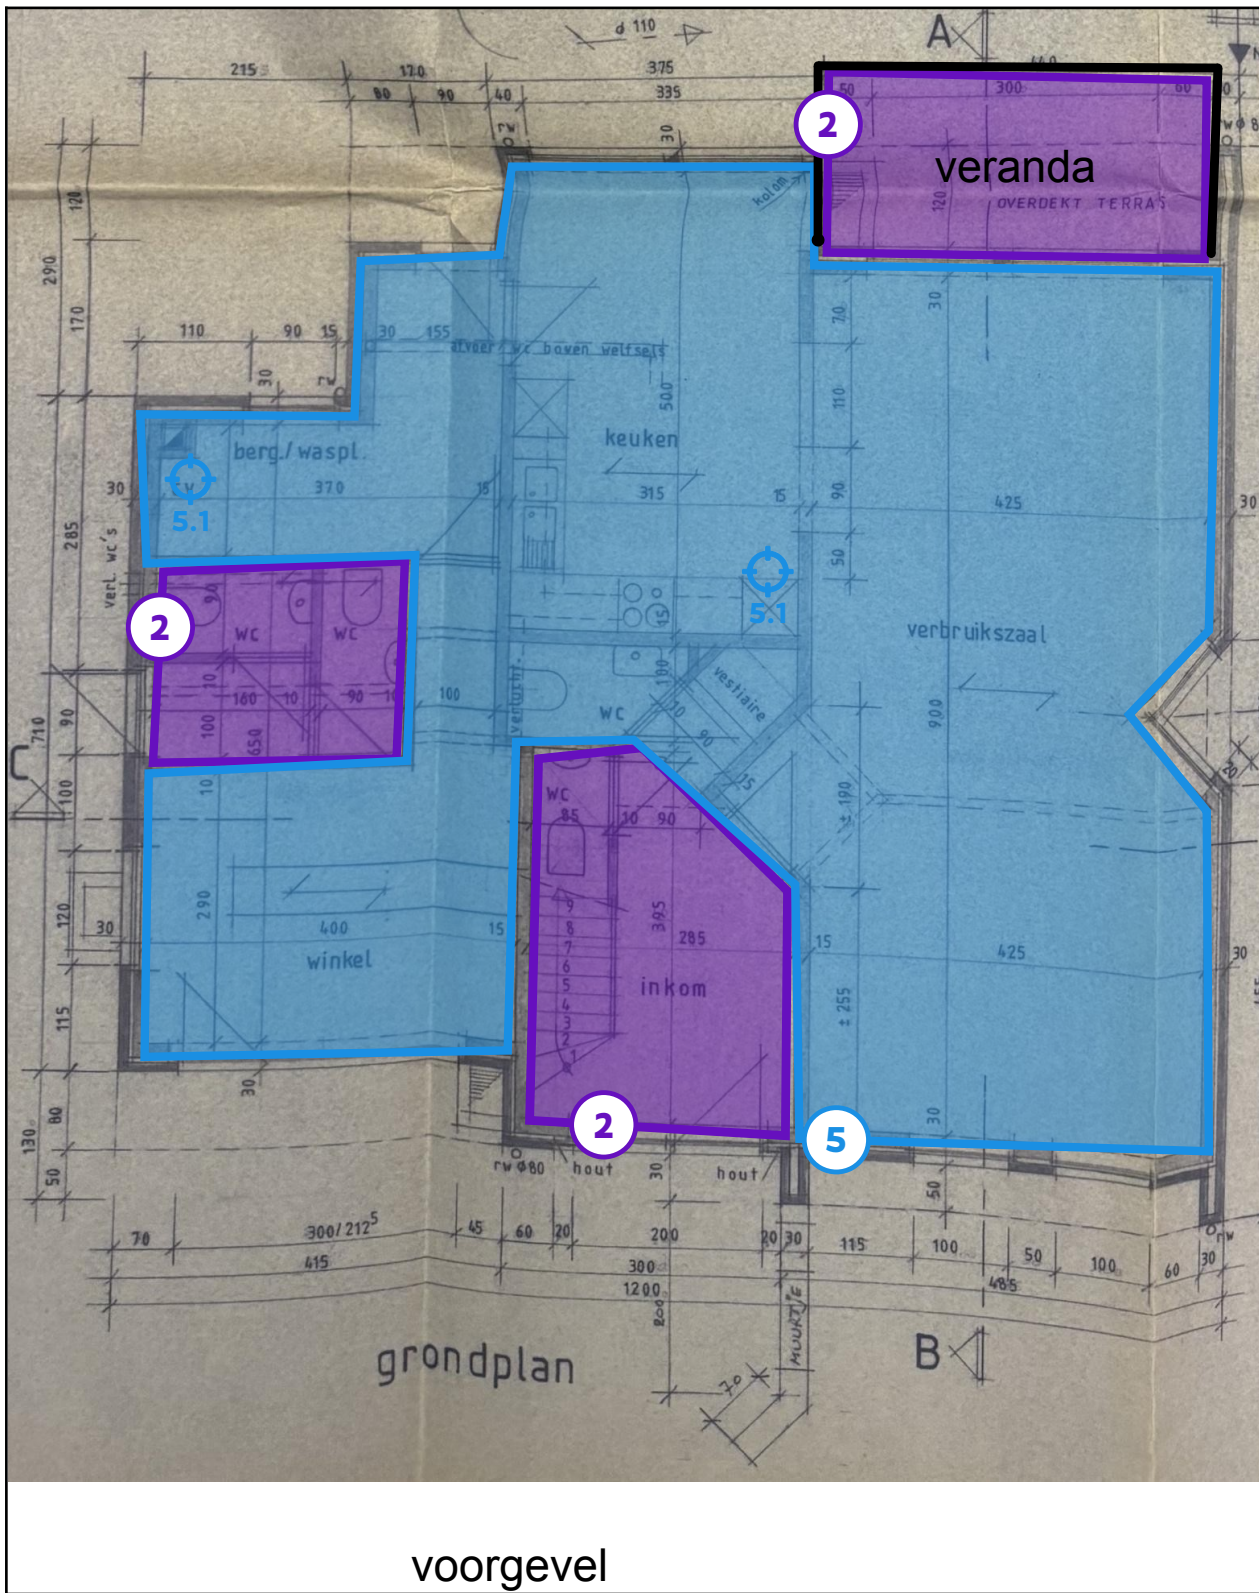
Plan 1.11: GLV : plafonds

2. Valse plafonds	Advies	-
5. Plafondpleister	Geen asbest	-
5.1 Code: Plafonds	Mengmonster	-

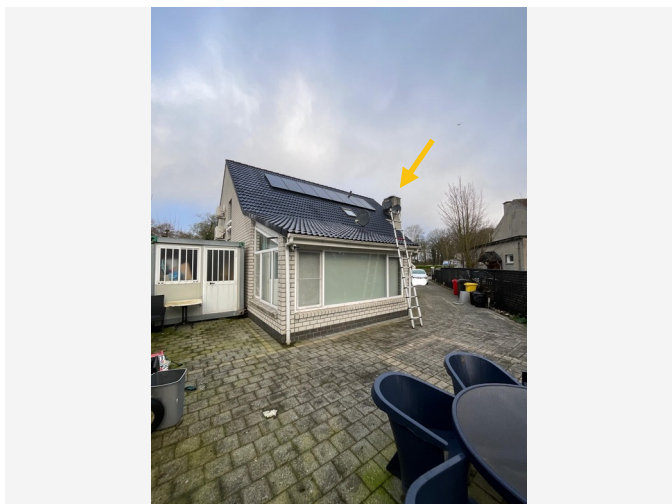
Situeringfoto

Tijdelijke beperking

Reden: Het te onderzoeken materiaal situeert zich hoger dan 3,50 m te rekenen vanaf een veilige ondergrond

Uitleg van de asbestdeskundige: Bij werken (dak of reiniging schouw) kan een stelling geplaatst worden, het is niet duidelijk of er asbestverdachte materialen aanwezig zijn in/rond de schouw.

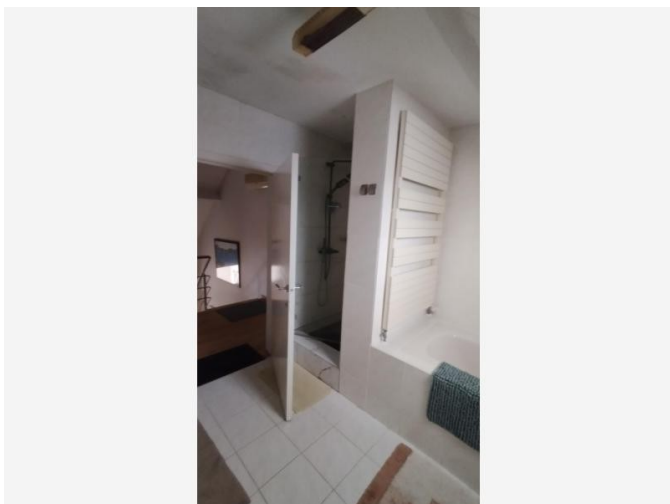
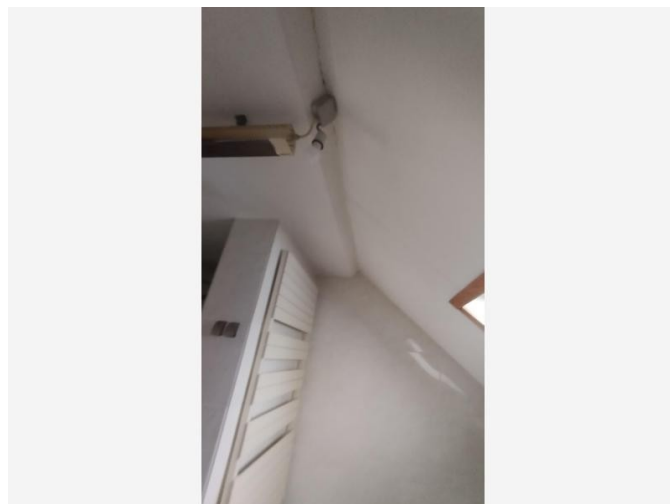
Informatie over een niet-asbestverdacht materiaal

Meerdere plafonds zijn afgewerkt met valse plafonds in plaatmateriaal. Het is niet duidelijk of er pleisterwerk of ander verdacht asbestmateriaal aanwezig is achter / op deze valse plafonds, het is aangewezen om bijkomend onderzoek uit te voeren bij werken. De plafonds bestaan uit gipskarton. Zonder destructieve handeling is het niet mogelijk om na te gaan of er asbesthoudende materialen aanwezig zijn achter de plafond afwerking. Als bij sloop of renovatie blijkt dat er achter deze plafonds nog pleisterwerk of asbest verdachte toepassingen aanwezig zijn, moet dit bemonsterd worden.

Basis voor advies	De asbestdeskundige beoordeelt het materiaal als niet-asbestverdacht.
-------------------	---

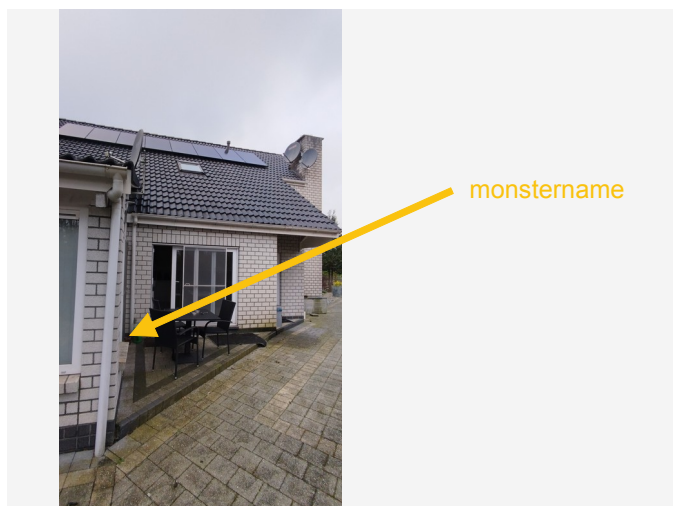
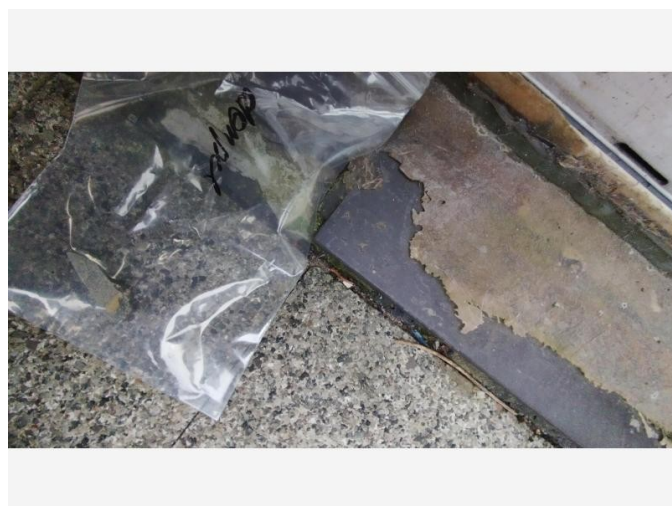
Fiche 3: Venster-deurdorpel buiten (asbestcement)

monstername

Geen asbest

#	Type	Referentie	Resultaat
3.1	Puntmonster	Dorpel	Geen asbest

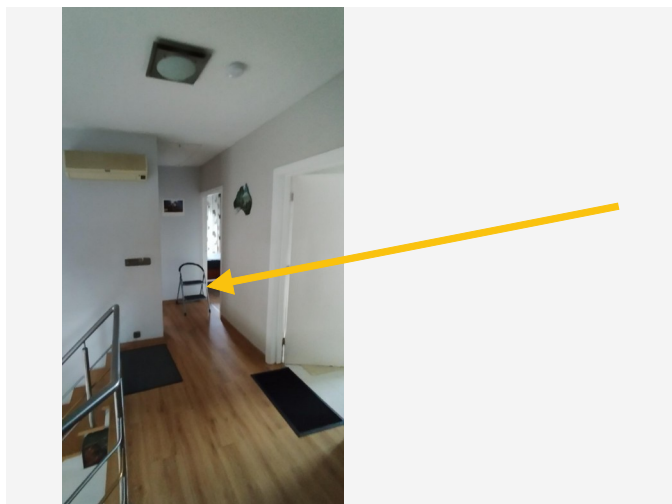
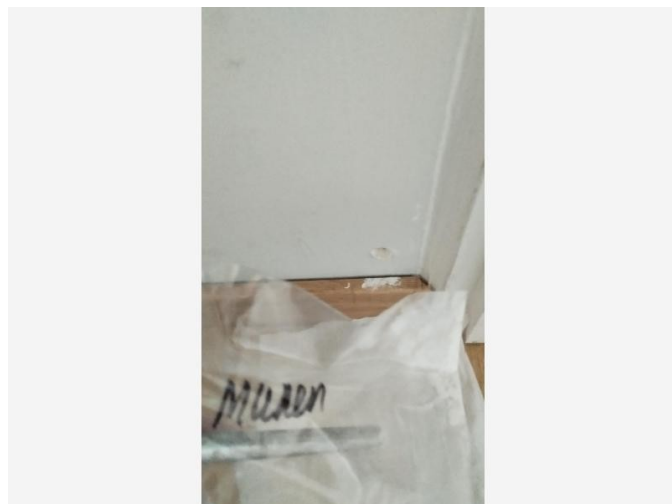
Fiche 4: Muurpleister

Geen asbest

#	Type	Referentie	Resultaat
4.1	Mengmonster	Muren	Geen asbest

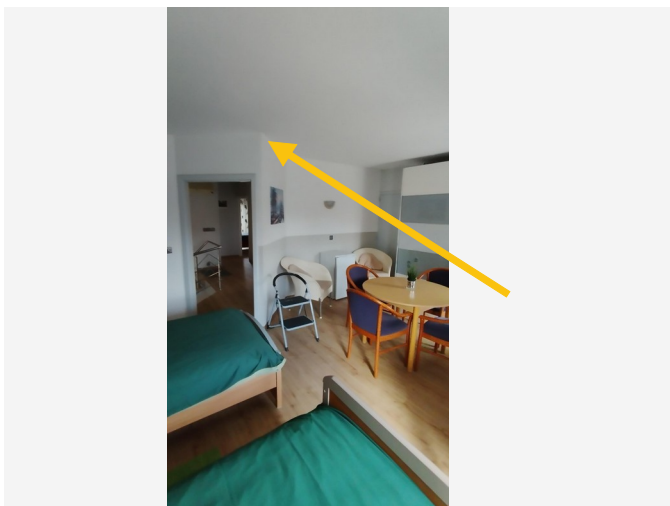
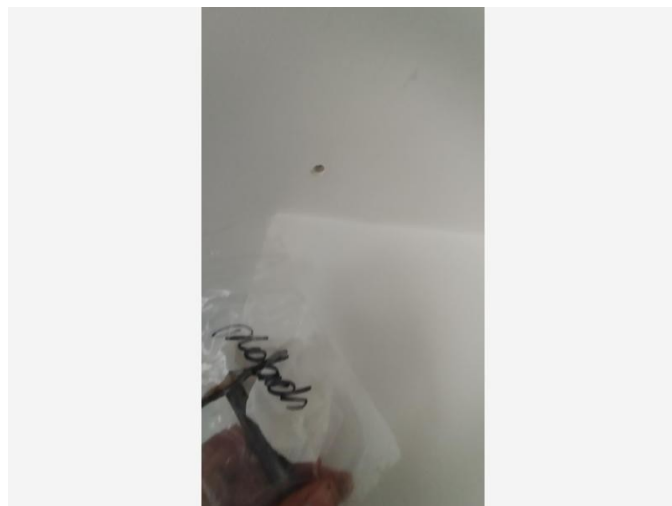
Fiche 5: Plafondpleister

Geen asbest

#	Type	Referentie	Resultaat
5.1	Mengmonster	Plafonds	Geen asbest

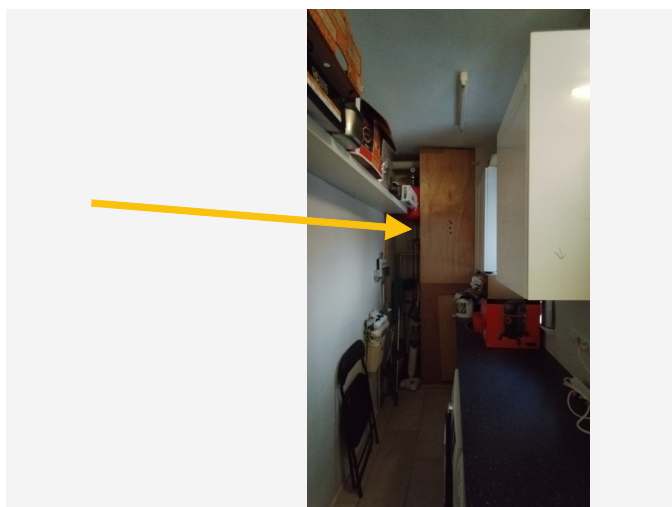
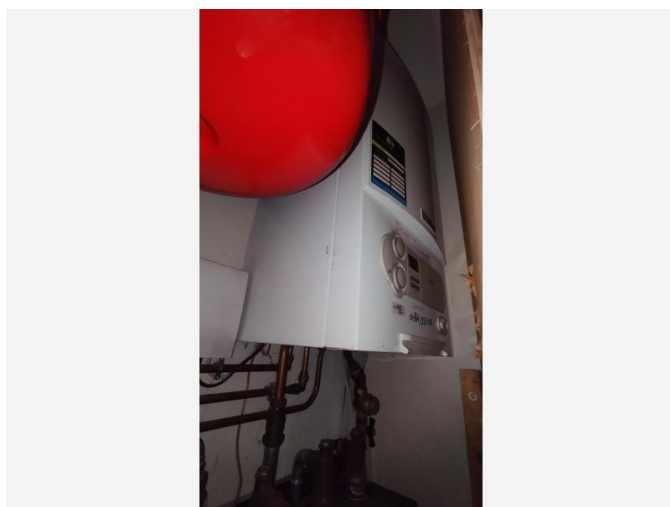
Beschrijving	Notitie	Terug te vinden op plannen
Fiche 6: CV Ketel	De CV ketel werd gecontroleerd (bij recent) en is niet asbest verdacht geen risico bouwjaar.	Plan 1.9: GLV : div
Fiche 7: Onderdak - woning (niet verdacht)	Het dak werd gecontroleerd (via de zolder ,optillen van een dakpan). Er is geen verdacht onderdak vastgesteld . Deze handeling is een steekproef , er is geen garantie dat het volledige dak met éénzelfde materiaal is opgebouwd. Dit kan enkel via destructief onderzoek vastgesteld worden.	Plan 1.3: Woning : onderdak
Fiche 8: Afdichting - ramen / deuren - woning	Er werden geen verdachte materialen aangetroffen tijdens de controle van alle ramen en deuren.	Plan 1.6: V+1: DIV Plan 1.9: GLV : div
Fiche 9: Rookgaskanaal (niet verdacht)	DE rookgaskanalen werden gecontroleerd en zijn niet verdacht.	Plan 1.4: Woning : div
Fiche 10: Dakbedekking - woning (niet verdacht)	De dakbedekking wordt gecontroleerd en bevat geen asbest verdachte materialen.	Plan 1.2: Woning : dakbedekking
