Asbestinventarisatetest

Bonenven 39, 3920 Lommel

Attestnummer : 20260322-000164.000

Uitgegeven op : 22.03.2026

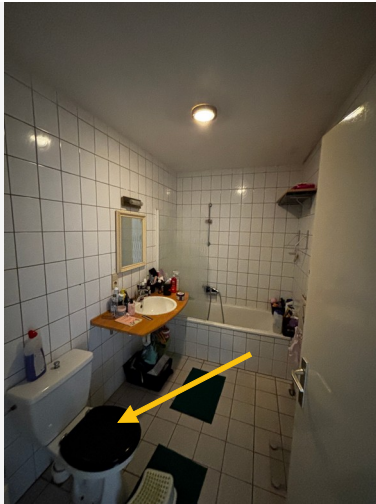
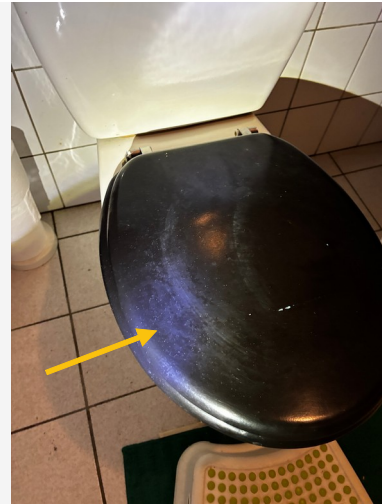
Het asbestmateriaal valt onder de mijlpaal van 2040.

Eindbeoordeling materiaalrisico	Verhoogd materiaalrisico en/of verhoogde kans op vezelvrijgave
---------------------------------	----------------------------------------------------------------

Gebondenheid	Categorie 1: hechtgebonden in oorsprong
Asbestsoort (vezeltype)	Crocidoliet aanwezig
Asbestconcentratie	Laag (< 50%)
Afschermingsgraad van het gehele materiaal	Geheel of deels vrij aan de binnenlucht, maar geen contact met binnenluchtstromen
Toestand van het materiaal	Licht beschadigd, licht verweerd. Intacte calciumsilicaatplaat of materiaal met categorie 3-gebondenheid

Beschrijving	Toilet bril
Omgeving	Binnen
Primaire drager	Inrichting (meubilair, ...)
Asbestmateriaal	Plaat, paneel, tablet - Type Bakeliet
Bindmiddel van asbestmateriaal	Kunststof of -hars
Gebondenheid op basis van bindmiddel	Hecht
Hoeveelheid (oppervlakte - dikte - aantal)	• 0,20 m ² - 2,00 cm - 1 stuk
Totaal volume	0,004 m ³
Eenvoudig bereikbaar	Ja
Bevestigingswijze	• Geschroefd
Identificatiemethode	De asbestdeskundige beoordeelt het materiaal als asbestverdacht en dus asbesthoudend, en dit zonder monstername. Motivatie: De monstername brengt andere schade aan dan schade die inherent is aan de monstername.
Destructieve handeling voor identificatie	Nee

Verwijderen

- Zorg voor een veilig beheer. Vermijd het beschadigen van het asbestmateriaal. Controleer de toestand jaarlijks op wijzigingen.
- Voer bijkomende staalname(s) uit.

- Eenvoudige handelingen: mag via doe-het-zelf of door werknemer(s) met opleidingsattest eenvoudige handelingen
Bij verwijdering door doe-het-zelf mag men dit afval dubbel en luchtdicht verpakt aandienen bij het gemeentelijk recyclagepark. Men raadpleegt best op voorhand de voorwaarden van het recyclagepark. Gebruik de juiste PBM's voor het verwijderen van deze wc-bril (masker met filter type P3, wegwerphandschoenen, overall CAT III type 5/6, afspoelbaar schoeisel,...). Er mogen geen minderjarigen of derden aanwezig zijn. U moet beschikken over PE-folie en zakken om loskomende deeltjes en afval op te vangen en te verpakken. U moet beschikken over een vernevelaar (water) of fixeermiddel om het asbestmateriaal eerst te fixeren. U moet de kennis hebben hoe u het asbestmateriaal veilig kan demonteren zonder stof of breuken. U moet beschikken over natte doeken om eventuele resten en stof weg te nemen. Zie ook op de website van de OVAM (www.asbestinfo.be) en/of CODEX boek VI titel 3) voor het wetgevend kader. In 1 stuk verwijderen, nooit in slijpen of kapotslagen. Meer info kan men vinden op limburg.net ivm de

geldende regels voor asbestinzameiling. Huidige regelgeving ivm asbestverwijderingsmethodes kan men terug vinden bij volgende link: <https://ovam.vlaanderen.be/voorzorgsmaatregelenbij-asbestverwijdering>. Raadpleeg ook de "Toelichting" achteraan beschreven in het asbestattest, waar de methodieken asbestverwijdering worden beschreven. Bij twijfel, contacteer dan een erkend asbestverwijderaar.

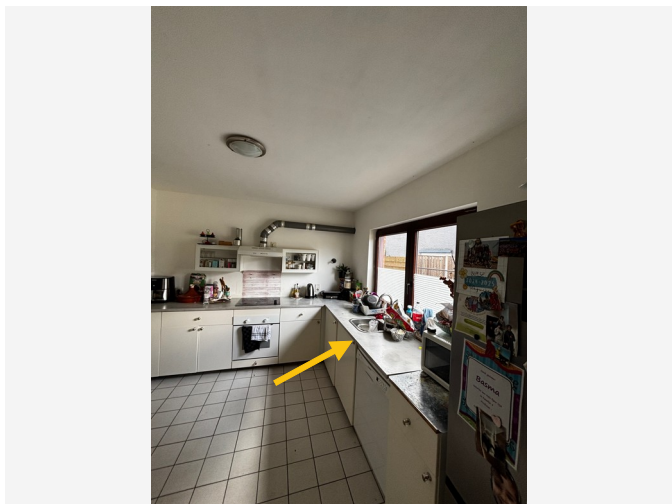
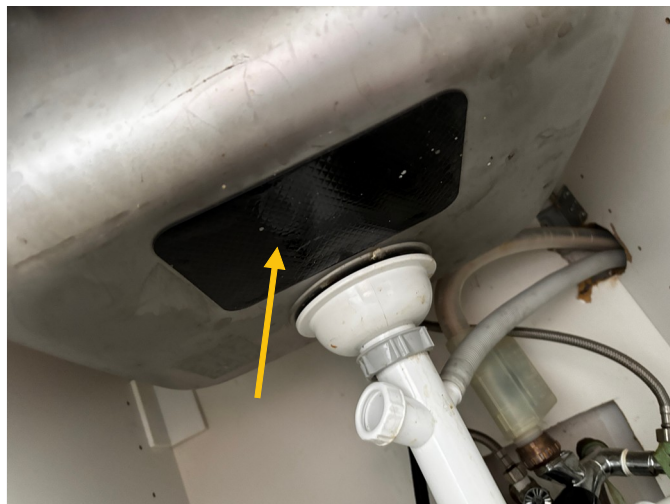
Het asbestmateriaal valt onder de mijlpaal van 2034.

Eindbeoordeling materiaalrisico	Laag materiaalrisico en/of verlaagde kans op vezelvrijgave
---------------------------------	------------------------------------------------------------

Gebondenheid	Categorie 1: hechtgebonden in oorsprong
Asbestsoort (vezeltype)	Amfibool aanwezig, uitgezonderd crocidoliet
Asbestconcentratie	Laag (< 50%)
Afschermingsgraad van het gehele materiaal	Geheel of deels vrij aan de binnenlucht, maar geen contact met binnenluchtstromen
Toestand van het materiaal	Onbeschadigd, niet verweerd

Beschrijving	Antidreunplaat onder pompbak keuken
Omgeving	Binnen
Primaire drager	Sanitaire infrastructuur en uitrusting (toe- en afvoer)
Asbestmateriaal	Antidreunplaat
Bindmiddel van asbestmateriaal	Bitumen (roofing, teer, asfalt)
Gebondenheid op basis van bindmiddel	Hecht
Hoeveelheid (gewicht - aantal)	<ul style="list-style-type: none">• 0,10 kg - 1 stuk
Totaal gewicht	0,10 kg
Eenvoudig bereikbaar	Ja
Bevestigingswijze	<ul style="list-style-type: none">• Verlijmd, ingegoten, versmeerd
Identificatiemethode	<p>De asbestdeskundige beoordeelt het materiaal als asbestverdacht en dus asbesthoudend, en dit zonder monsternamen.</p> <p>Motivatie: De opdrachtgever weigert om het materiaal te laten bemonsteren.</p>
Destructieve handeling voor identificatie	Nee

Zorgvuldig beheren

- Zorg voor een veilig beheer. Vermijd het beschadigen van het asbestmateriaal. Controleer de toestand jaarlijks op wijzigingen.
- Voer bijkomende staalname(s) uit.

- Eenvoudige handelingen: mag via doe-het-zelf of door werknemer(s) met opleidingsattest eenvoudige handelingen
Bij verwijdering door doe-het-zelf mag men dit afval dubbel en luchtdicht verpakt aandienen bij het gemeentelijk recyclagepark. Men raadpleegt best op voorhand de voorwaarden van het recyclagepark. Gebruik de juiste PBM's voor het verwijderen van deze bitumen lap (masker met filter type P3, wegwerphandschoenen, overall CAT III type 5/6, afspoelbaar schoeisel,...). Er mogen geen minderjarigen of derden aanwezig zijn. U moet beschikken over PE-folie en zakken om loskomende deeltjes en afval op te vangen en te verpakken. U moet beschikken over een vernevelaar (water) of fixeermiddel om het asbestmateriaal eerst te fixeren. U moet de kennis hebben hoe u het asbestmateriaal veilig kan demonteren zonder stof of breuken. U moet beschikken over natte doeken om eventuele resten en stof weg te nemen. Zie ook op de website van de OVAM (www.asbestinfo.be) en/of CODEX boek VI titel 3) voor het wetgevend kader. Meer info kan men vinden op limburg.net ivm de geldende regels voor asbestinzameiling. Huidige

regelgeving ivm asbestverwijderingsmethodes kan men terug vinden bij volgende link:
<https://ovam.vlaanderen.be/voorzorgsmaatregelenbij-asbestverwijdering>. Raadpleeg ook de "Toelichting" achteraan beschreven in het asbestattest, waar de methodieken asbestverwijdering worden beschreven. Bij twijfel, contacteer dan een erkend asbestverwijderaar.

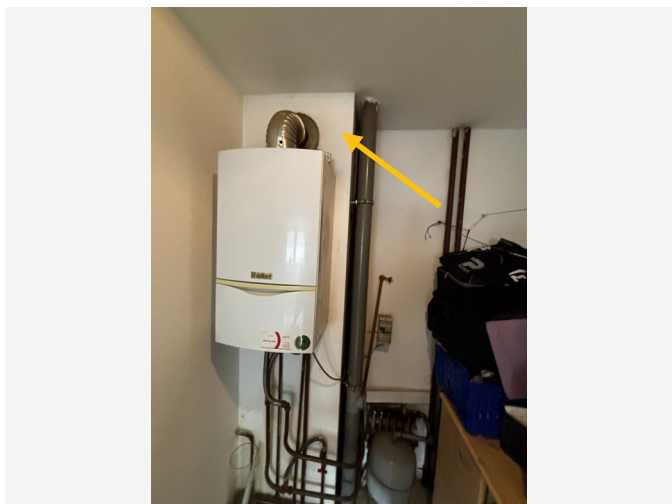
Situeringfoto

Tijdelijke beperking

Reden: Het te onderzoeken materiaal situeert zich hoger dan 3,50 m te rekenen vanaf een veilige ondergrond

Uitleg van de asbestdeskundige: De schouw is langs de binnenkant volledig dichtgemaakt en niet te inspecteren. De schouw langs de bovenkant situeert zich op meer dan 3,5 m te rekenen vanaf een veilige ondergrond.

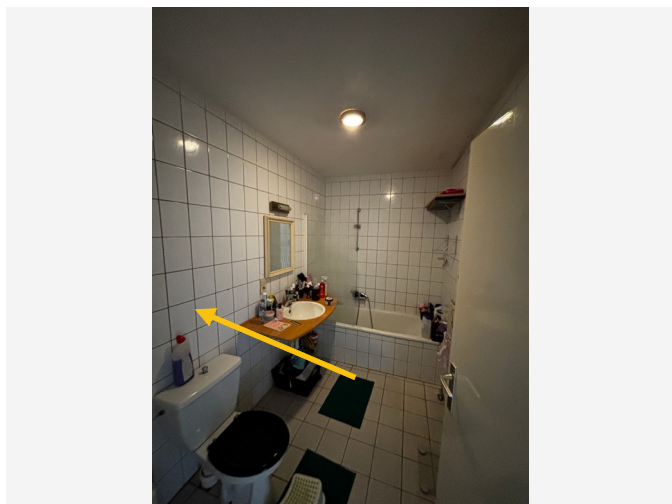
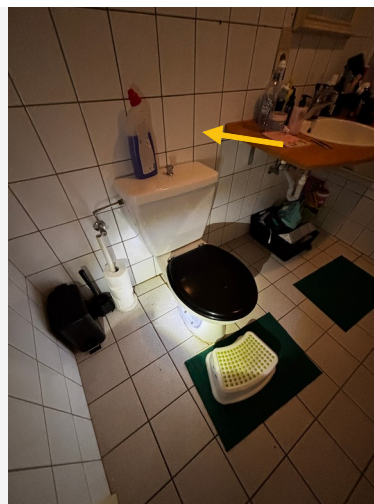
Informatie over een materiaal dat de asbestdeskundige niet kan waarnemen of vaststellen

Basis voor advies	Beoordeling op basis van expertise, zonder een vaststelling door de asbestdeskundige.
-------------------	---------------------------------------------------------------------------------------

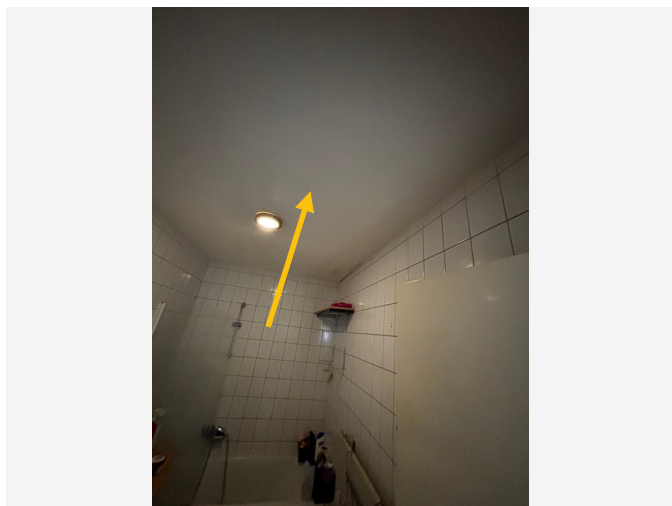
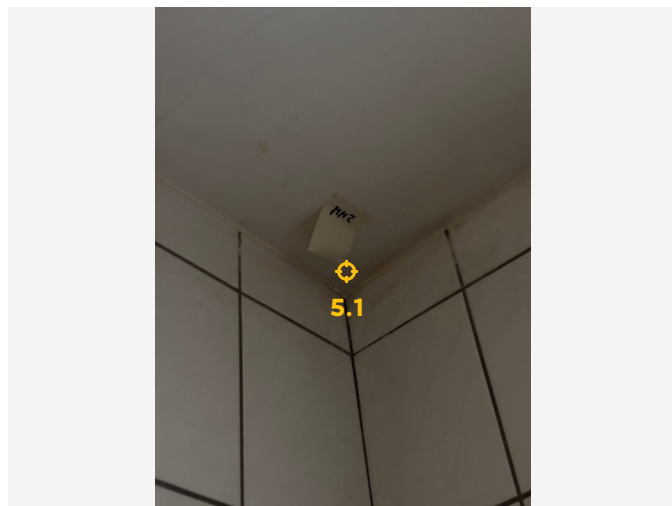
Fiche 5: Pleisterwerken plafond

Geen asbest

#	Type	Referentie	Resultaat
5.1	Mengmonster	MM2	Geen asbest

Beschrijving	Pleisterwerken plafond
Omgeving	Binnen
Primaire drager	Plafond
Bindmiddel van materiaal	Gips - kalk
Gebondenheid op basis van bindmiddel	Niet-hechtgebonden
Hoeveelheid (oppervlakte - dikte - aantal)	• 80,00 m ² - 1,00 cm - 1 stuk
Totaal volume	0,80 m ³
Identificatiemethode	Een monstername door de asbestdeskundige met laboanalyse door een asbestlabo.
Destructieve handeling voor identificatie	Nee
Opmerking	<p>Mengstaal genomen van badkamer, stooklokaal en slaapkamer. Er was geen trappenhall aanwezig, vandaar geen staalname mogelijk.</p> <p>Deze oppervlakte, volumes en gewichten zijn niet gemeten, maar geschat op basis van een benadering van het aanwezig pleisterwerk in alle plafonds (de opgegeven hoeveelheden mogen niet gebruikt worden als maatstaf van heffing).</p>

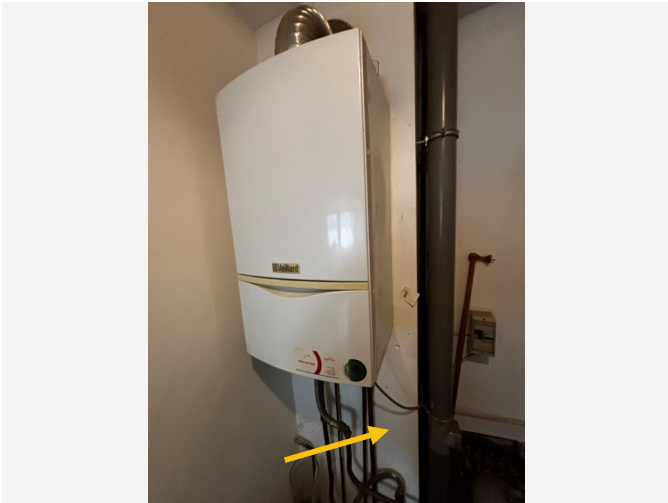
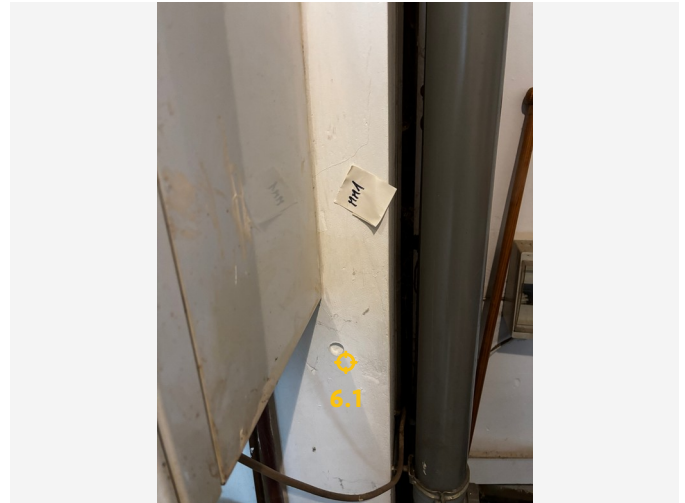
Geen asbest

#	Type	Referentie	Resultaat
6.1	Mengmonster	MM1	Geen asbest

Beschrijving	Pleisterwerk muren
Omgeving	Binnen
Primaire drager	Binnenwand
Bindmiddel van materiaal	Gips - kalk
Gebondenheid op basis van bindmiddel	Niet-hechtgebonden
Hoeveelheid (oppervlakte - dikte - aantal)	• 150,00 m ² - 1,00 cm - 1 stuk
Totaal volume	1,50 m ³
Identificatiemethode	Een monstername door de asbestdeskundige met laboanalyse door een asbestlabo.
Destructieve handeling voor identificatie	Nee
Opmerking	<p>Mengstaal genomen van keuken, stooklokaal en slaapkamer. Er was geen trappenhall aanwezig, vandaar geen staalname mogelijk.</p> <p>Deze oppervlakte, volumes en gewichten zijn niet gemeten, maar geschat op basis van een benadering van het aanwezig pleisterwerk in alle muren (de opgegeven hoeveelheden mogen niet gebruikt worden als maatstaf van heffing).</p>

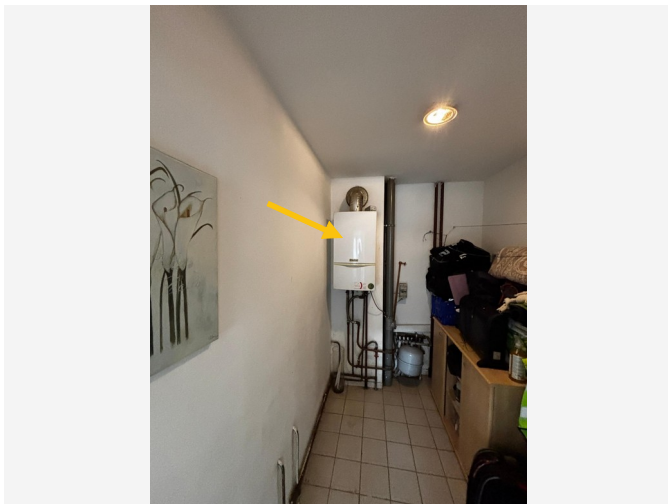
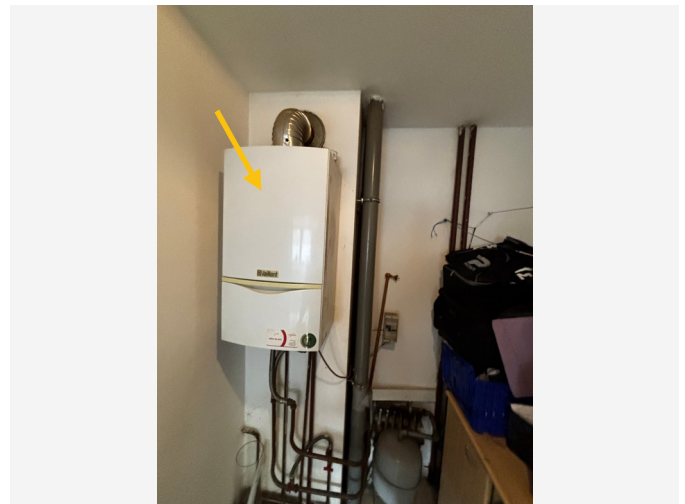
Beschrijving	Notitie	Terug te vinden op plannen
Fiche 7: Materialen aan de stookketel	Het bouwjaar van de gasketel is 2007, bijgevolg niet asbestverdacht.	-
Fiche 8: Afdichtingsmateriaal aan schrijnwerk	-	-
