Asbestinventarisatetest

Keramiekstraat 34, 2801 Mechelen

Attestnummer : 20260323-000223.000

Niet-asbestveilig

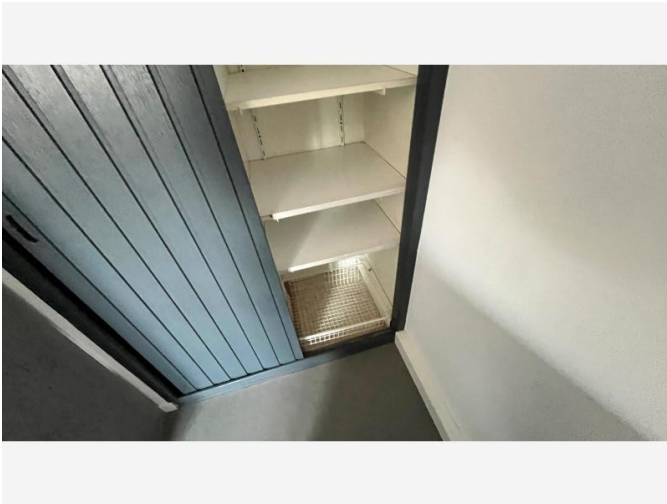
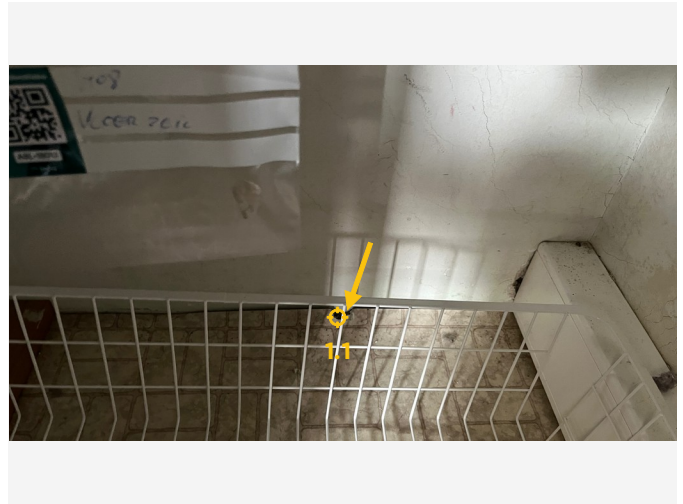
Eindbeoordeling materiaalrisico	Laag materiaalrisico en/of verlaagde kans op vezelvrijgave
---------------------------------	--

Gebondenheid	Categorie 2: niet-hechtgebonden met matrix
Asbestsoort (vezeltype)	Alleen chrysotiel aanwezig
Asbestconcentratie	Hoog ($\geq 50\%$)
Afschermingsgraad van het gehele materiaal	Geheel of deels vrij aan de binnenlucht, maar geen contact met binnenluchtstromen
Toestand van het materiaal	Onbeschadigd, niet verweerd

#	Type	Referentie	Resultaat
1.1	Puntmonster	M08	Chrysotiel

Beschrijving	Vloerzeil met verdachte onderlaag
Omgeving	Binnen
Primaire drager	Vloer
Asbestmateriaal	Prefab - afwerking - Vloerzeil
Bindmiddel van asbestmateriaal	Karton - papier - viltachtig
Gebondenheid op basis van bindmiddel	Niet-hechtgebonden
Hoeveelheid (oppervlakte - aantal)	<ul style="list-style-type: none">• 0,40 m² - 2 stuks
Totale oppervlakte	0,80 m ²
Eenvoudig bereikbaar	Ja
Bevestigingswijze	<ul style="list-style-type: none">• Verlijmd, ingegoten, versmeerd
Identificatiemethode	Een monstername door de asbestdeskundige met laboanalyse door een asbestlabo.
Destructieve handeling voor identificatie	Nee
Opmerking	De hoeveelheid betreft een schatting.

Het asbestmateriaal valt onder de mijlpaal van 2034.

Verwijderen

- Zorg voor een veilig beheer. Vermijd het beschadigen van het asbestmateriaal. Controleer de toestand jaarlijks op wijzigingen.

- Hermetische zone (erkend asbestverwijderaar)
Bij deze verwijdering van asbestmaterialen bestaat er een grote kans op vrijkomen van asbestvezels. Daarom mag dit enkel verwijderd worden door een erkend asbestverwijderaar in een hermetische zone. Bij het verwijderen moet steeds rekening worden gehouden met alle milieu- en veiligheidsvoorschriften. Codex boek VI, titel 3 of de website van OVAM

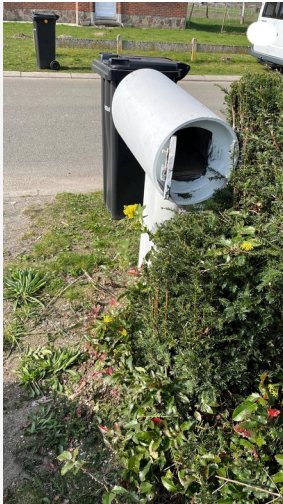
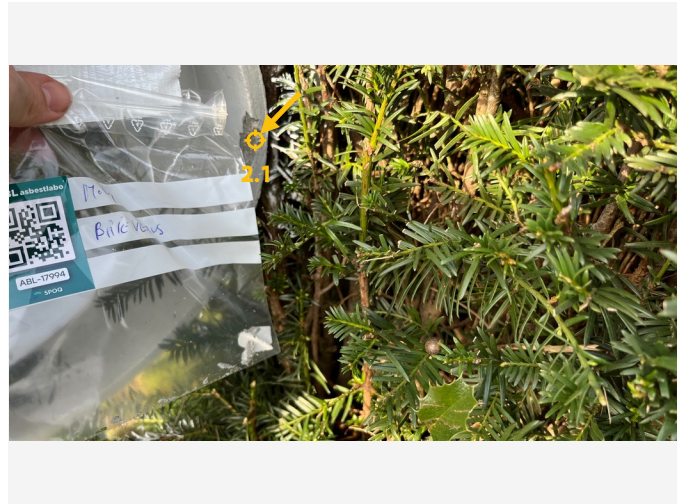
Eindbeoordeling materiaalrisico	Laag materiaalrisico en/of verlaagde kans op vezelvrijgave
---------------------------------	--

Gebondenheid	Categorie 1: hechtgebonden in oorsprong
Asbestsoort (vezeltype)	Crocidoliet aanwezig
Asbestconcentratie	Laag (< 50%)
Afschermingsgraad van het gehele materiaal	Geheel of deels vrij aan de buitenlucht, maar geen contact met binnenlucht
Toestand van het materiaal	Licht beschadigd, licht verweerd. Intacte calciumsilicaatplaat of materiaal met categorie 3-gebondenheid

#	Type	Referentie	Resultaat
2.1	Puntmonster	M04	Chrysotiel, Crocidoliet

Beschrijving	Brievenbus
Omgeving	Buiten
Primaire drager	Brievenbus
Asbestmateriaal	Plaat, paneel, tablet - Type Menuiserite
Bindmiddel van asbestmateriaal	Cement
Gebondenheid op basis van bindmiddel	Hecht
Hoeveelheid (oppervlakte - dikte - aantal)	<ul style="list-style-type: none">• 4,00 m² - 1,50 cm - 1 stuk
Totaal volume	0,06 m ³
Eenvoudig bereikbaar	Nee <ul style="list-style-type: none">• Het asbestmateriaal is bedekt (uitgezonderd laag verf, coating, behang, kunststof, textiel) en het wegnemen van het bedekkende materiaal kan niet zonder het bedekkende materiaal te beschadigen.
Bevestigingswijze	<ul style="list-style-type: none">• Genageld, geniet
Identificatiemethode	Een monstername door de asbestdeskundige met laboanalyse door een asbestlabo.
Destructieve handeling voor identificatie	Nee
Opmerking	De opgegeven hoeveelheid is een schatting.

Het asbestmateriaal valt onder de mijlpaal van 2040.

Zorgvuldig beheren

- Zorg voor een veilig beheer. Vermijd het beschadigen van het asbestmateriaal. Controleer de toestand jaarlijks op wijzigingen.

- Eenvoudige handelingen: mag via doe-het-zelf of door werknemer(s) met opleidingsattest eenvoudige handelingen
Bij het uitvoeren van eenvoudige handelingen, zoals toegestaan via doe-het-zelfmethoden of door werknemers met een opleidingsattest, is het gebruik van de juiste persoonlijke beschermingsmiddelen (PBM's) verplicht om blootstelling aan asbestvezels te voorkomen. Wij adviseren echter om asbest te laten verwijderen door een werknemer met opleidingscertificaat. Maar het is ook toegestaan via de doe-het-zelfmethode, mits de juiste voorzorgsmaatregelen en PBM's in acht worden genomen. De te gebruiken PBM's zijn:
 - FFP3-mondmasker of halfgelaatsmasker met P3 filter
 - wegwerpoverall (Tyvek CATIII, type 5 en 6)
 - afwasbaar schoeisel

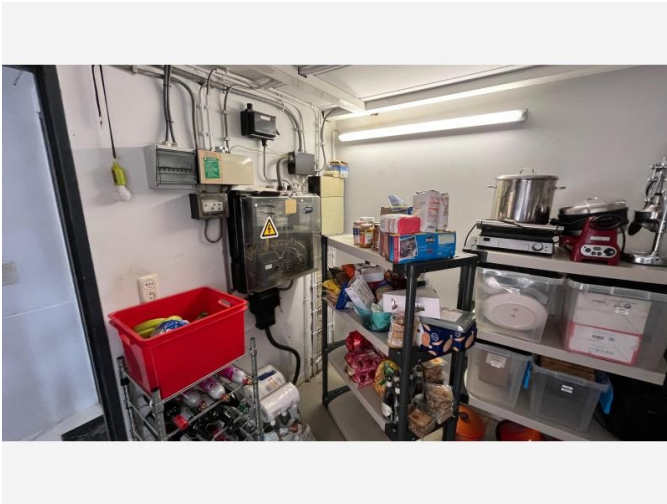
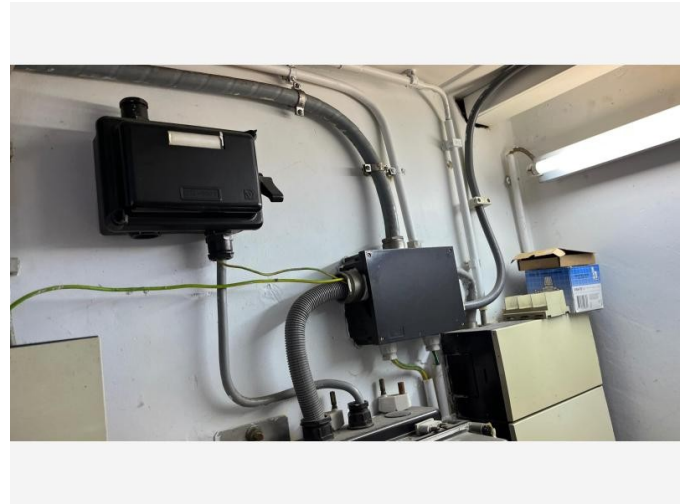
Eindbeoordeling materiaalrisico	Laag materiaalrisico en/of verlaagde kans op vezelvrijgave
---------------------------------	--

Gebondenheid	Categorie 1: hechtgebonden in oorsprong
Asbestsoort (vezeltype)	Crocidoliet aanwezig
Asbestconcentratie	Laag (< 50%)
Afschermingsgraad van het gehele materiaal	Geheel of deels vrij aan de binnenlucht, maar geen contact met binnenluchtstromen
Toestand van het materiaal	Onbeschadigd, niet verweerd

Beschrijving	Bakeliet schakelmateriaal
Omgeving	Binnen
Primaire drager	Communicatie en elektrische infrastructuur en uitrusting
Asbestmateriaal	Plaat, paneel, tablet - Type Bakeliet
Bindmiddel van asbestmateriaal	Kunststof of -hars
Gebondenheid op basis van bindmiddel	Hecht
Hoeveelheid (oppervlakte - dikte - aantal)	• 0,30 m ² - 1,00 cm - 5 stuks
Totaal volume	0,015 m ³
Eenvoudig bereikbaar	Ja
Bevestigingswijze	• Geschroefd
Identificatiemethode	De asbestdeskundige beoordeelt het materiaal als asbestverdacht en dus asbesthoudend, en dit zonder monstername. Motivatie: De monstername brengt andere schade aan dan schade die inherent is aan de monstername.
Destructieve handeling voor identificatie	Nee
Opmerking	De hoeveelheid betreft een schatting

Het asbestmateriaal valt onder de mijlpaal van 2040.

Zorgvuldig beheren

- Zorg voor een veilig beheer. Vermijd het beschadigen van het asbestmateriaal. Controleer de toestand jaarlijks op wijzigingen.
- Voer bijkomende staalname(s) uit.

- Eenvoudige handelingen: mag via doe-het-zelf of door werknemer(s) met opleidingsattest eenvoudige handelingen
Bij het uitvoeren van eenvoudige handelingen, zoals toegestaan via doe-het-zelfmethoden of door werknemers met een opleidingsattest, is het gebruik van de juiste persoonlijke beschermingsmiddelen (PBM's) verplicht om blootstelling aan asbestvezels te voorkomen. Wij adviseren echter om asbest te laten verwijderen door een werknemer met opleidingscertificaat. Maar het is ook toegestaan via de doe-het-zelfmethode, mits de juiste voorzorgsmaatregelen en PBM's in acht worden genomen. De te gebruiken PBM's zijn:
 - FFP3-mondmasker of halfgelaatsmasker met P3 filter
 - wegwerpoverall (Tyvek CATIII, type 5en 6)

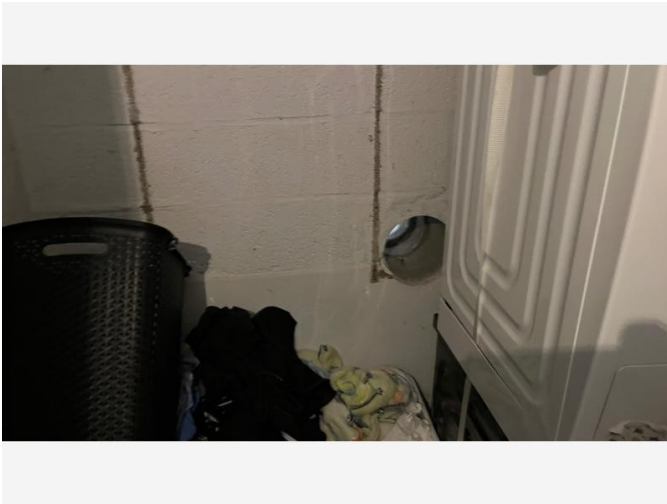
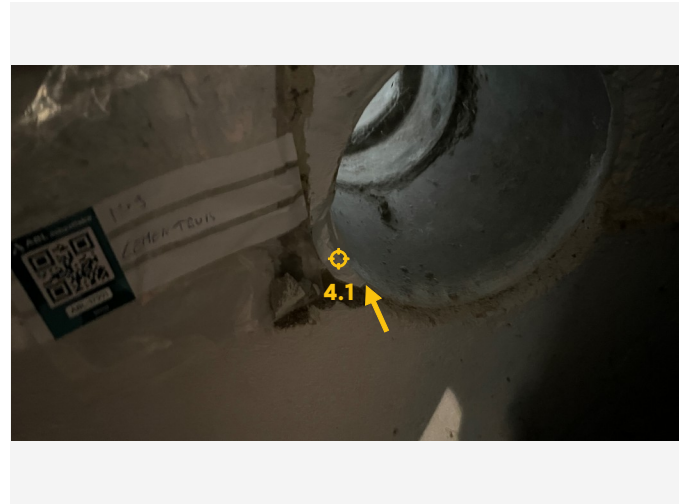
Beschrijving	Schouwbus 'in open systeem'
Omgeving	Binnen
Primaire drager	HVAC infrastructuur en uitrusting
Asbestmateriaal	Rookgaskanaal
Bindmiddel van asbestmateriaal	Cement
Gebondenheid op basis van bindmiddel	Hecht
Hoeveelheid (lengte - omtrek - dikte - aantal)	<ul style="list-style-type: none">0,50 m - 40,00 cm - 1,00 cm - 1 stuk
Totaal volume	0,002 m ³
Eenvoudig bereikbaar	Ja
Bevestigingswijze	<ul style="list-style-type: none">Onbekend
Identificatiemethode	Een monstername door de asbestdeskundige met laboanalyse door een asbestlabo.
Destructieve handeling voor identificatie	Nee
Opmerking	Schouwbus in een 'open systeem' wil zeggen dat er in het verlengde van deze schouwbus een (open)haard, kachel is aangesloten of gebruikt wordt als ventilatie. De hoeveelheid is een schatting.

Het asbestmateriaal valt onder de mijlpaal van 2040.

Zorgvuldig beheren

- Zorg voor een veilig beheer. Vermijd het beschadigen van het asbestmateriaal. Controleer de toestand jaarlijks op wijzigingen.

- Eenvoudige handelingen: mag via doe-het-zelf of door werknemer(s) met opleidingsattest eenvoudige handelingen
Bij het uitvoeren van eenvoudige handelingen, zoals toegestaan via doe-het-zelfmethoden of door werknemers met een opleidingsattest, is het gebruik van de juiste persoonlijke beschermingsmiddelen (PBM's) verplicht om blootstelling aan asbestvezels te voorkomen. Wij adviseren echter om asbest te laten verwijderen door een werknemer met opleidingscertificaat. Maar het is ook toegestaan via de doe-het-zelfmethode, mits de juiste voorzorgsmaatregelen en PBM's in acht worden genomen. De te gebruiken PBM's zijn:
 - FFP3-mondmasker of halfgelaatsmasker met P3 filter
 - wegwerpoverall (Tyvek CATIII, type 5en 6)
 - afwasbaar schoeisel

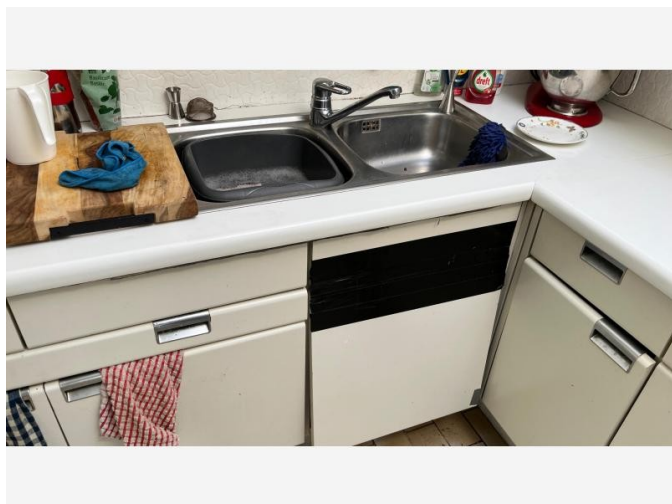
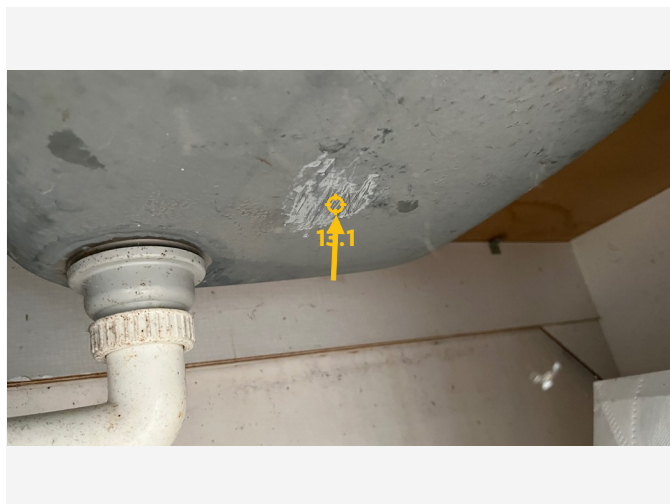
Fiche 13: Coating spoelbak

Geen asbest

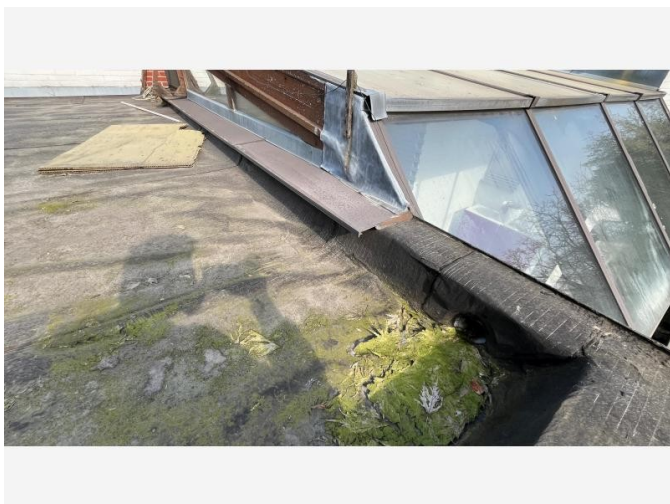
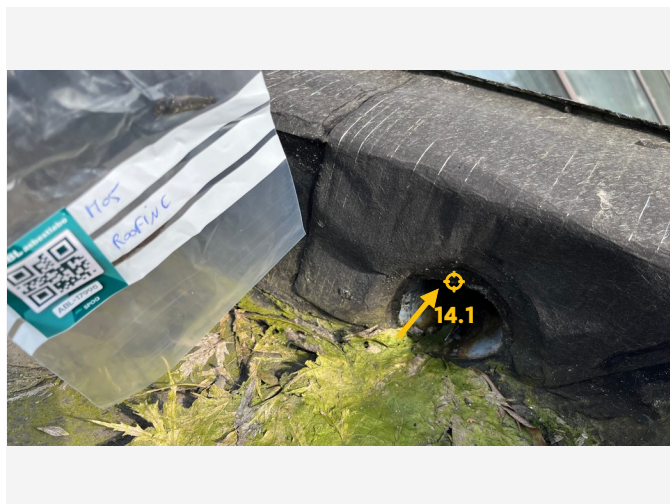
Fiche 14: Dakbedekking - Roofing

Geen asbest

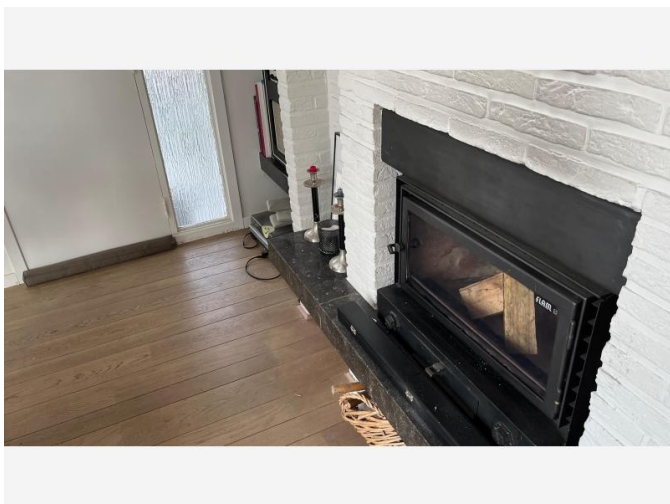
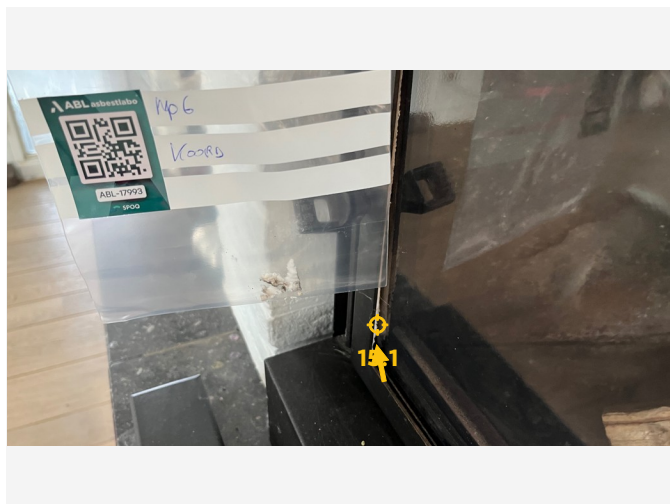
Fiche 15: Koord in kachel

Geen asbest

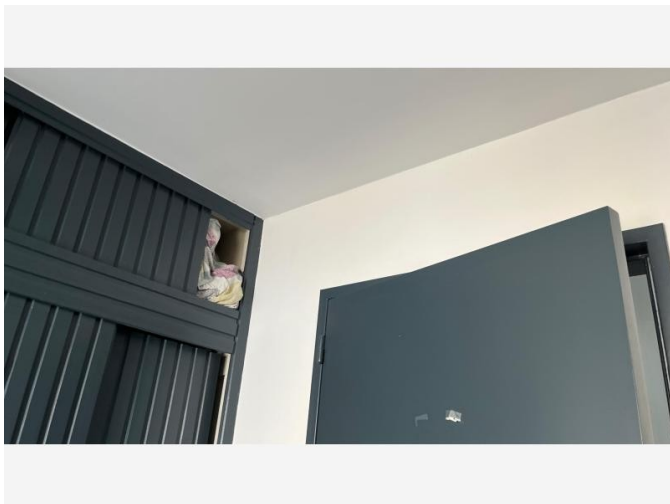
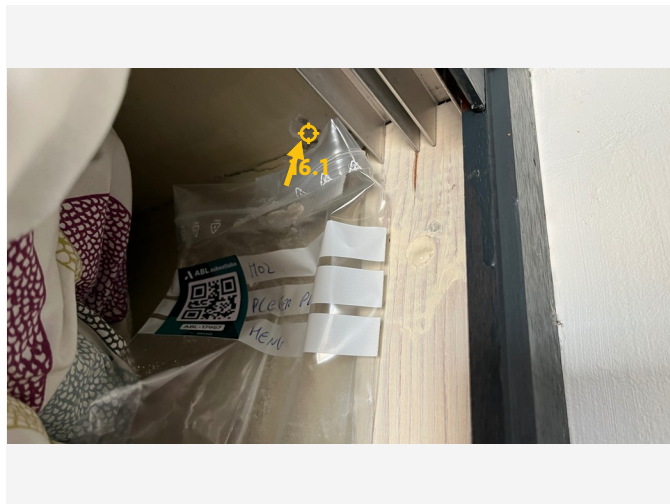
Fiche 16: Pleisterwerk plafonds

Geen asbest

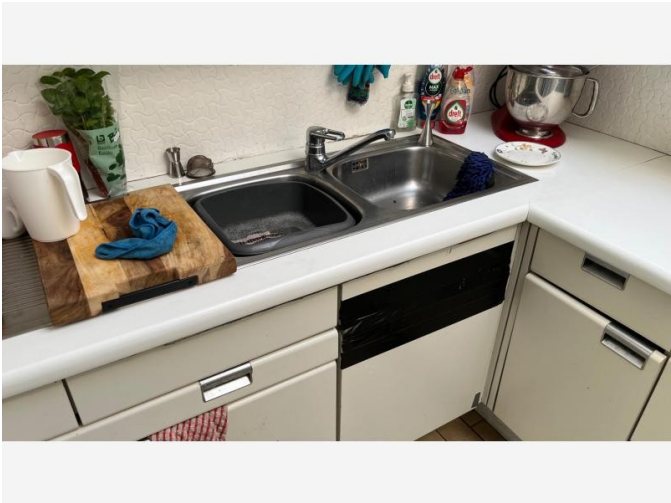
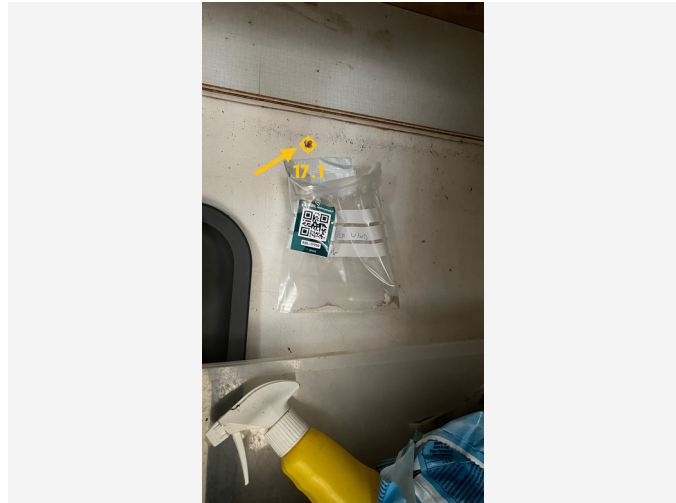
Fiche 17: Pleisterwerk wanden

Geen asbest

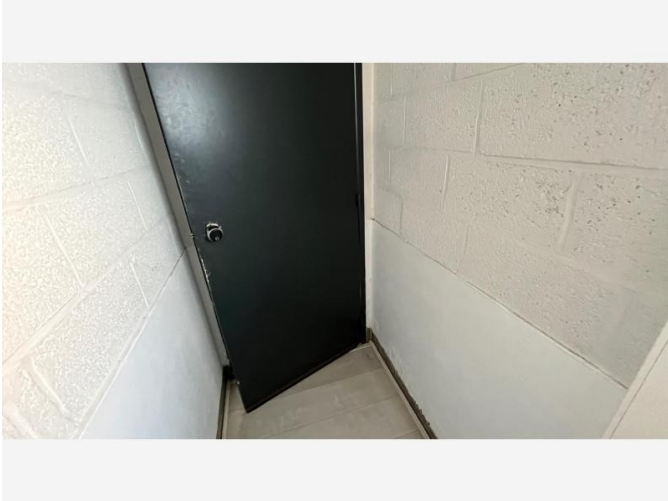
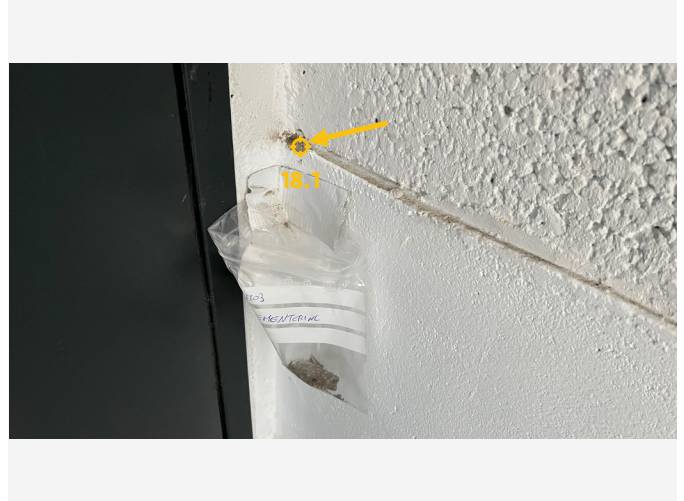
Fiche 18: Cementering binnen

Geen asbest
