Asbestinventarisatetest

Bergbeemdstraat 75, 3600 Genk

Attestnummer : 20240403-000331.001

Uitgegeven op : 16.04.2024

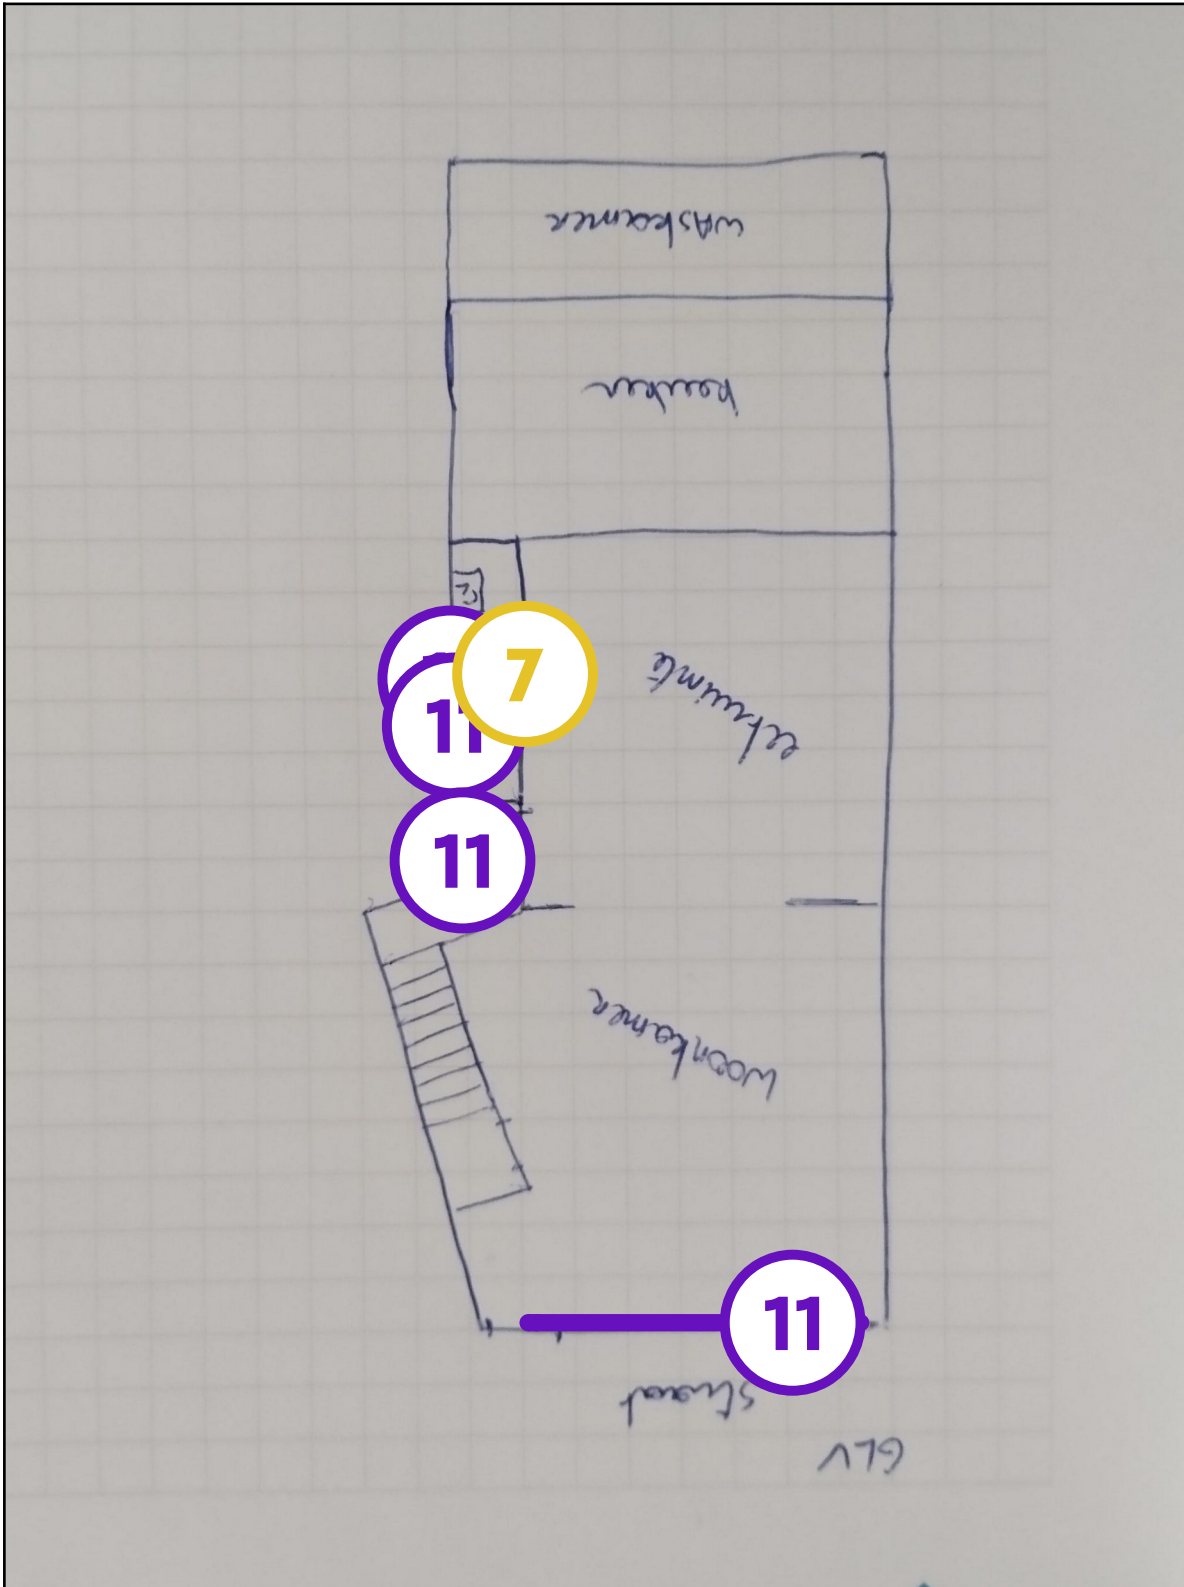
Plan 1.5: Gelijksvloers (aanduidingen)

7. deurdorpel badkamer	Asbestmateriaal	Zorgvuldig beheren
11. mastiek ramen	Advies	-

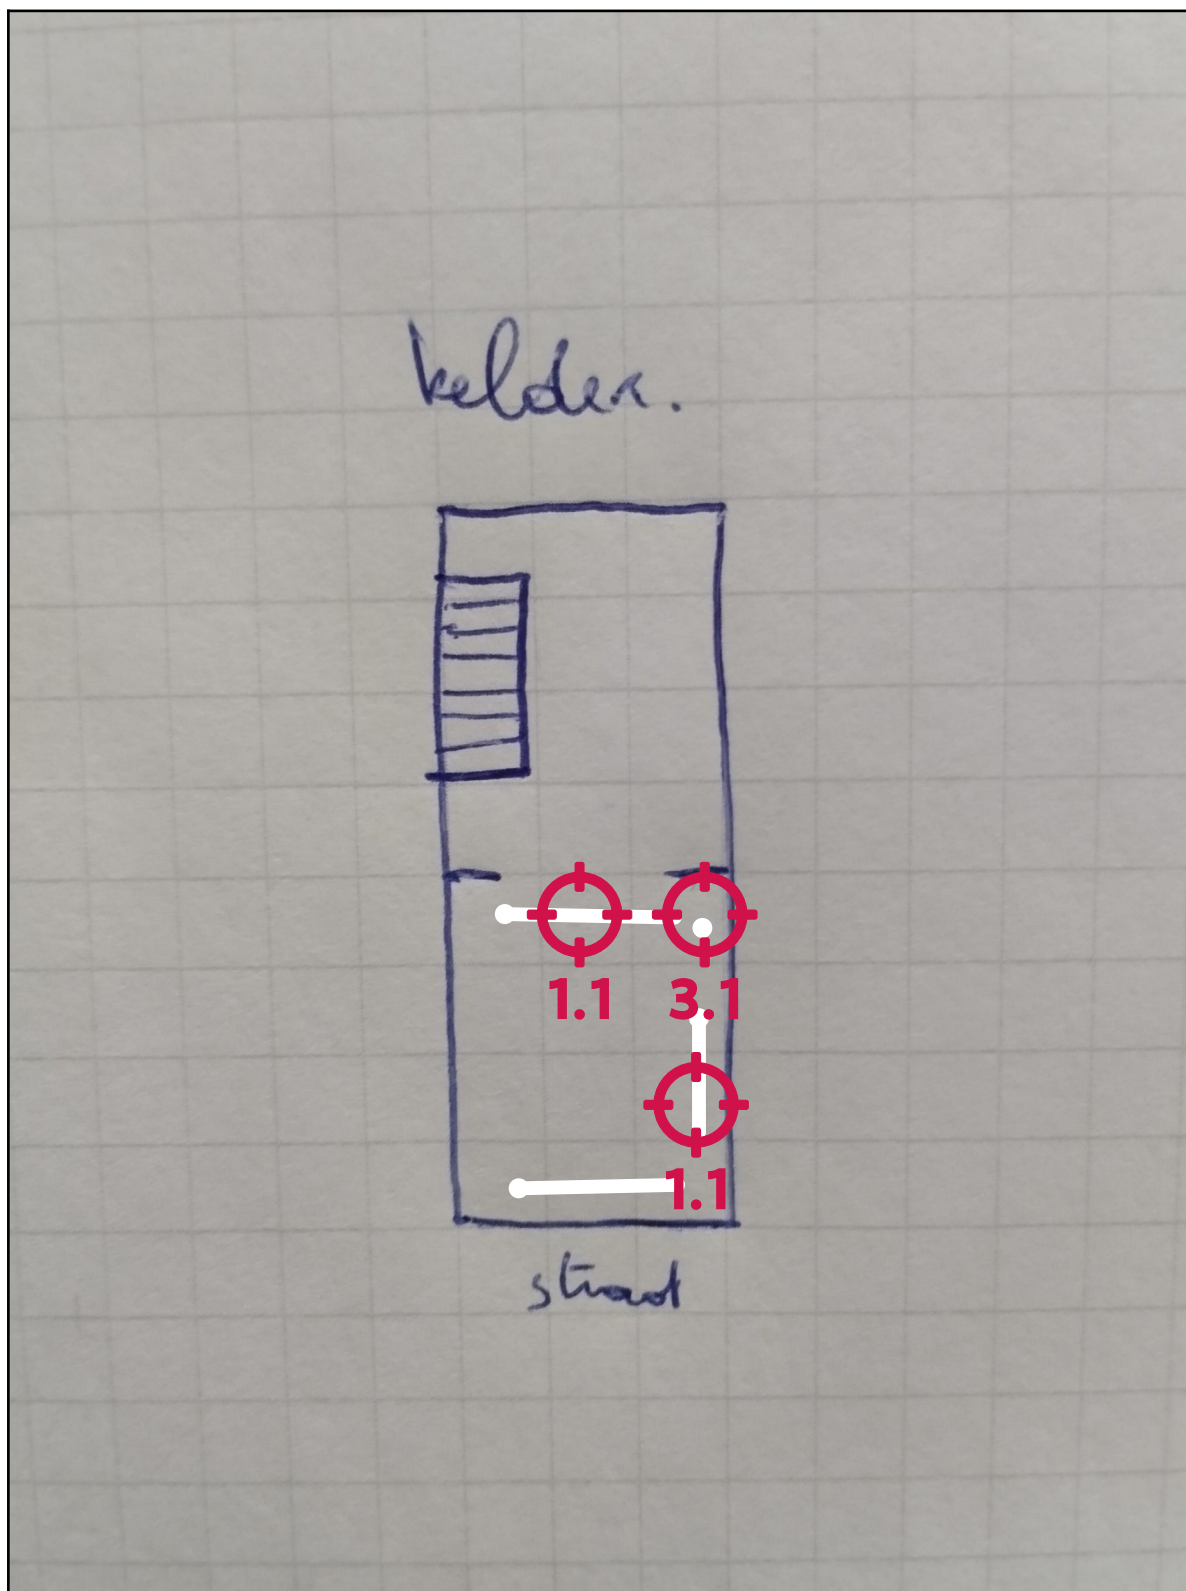
Plan 1.8: Kelder

1. leidingisolatie kelder rechte stukken	Asbestmateriaal	Dringend verwijderen
1.1 Code: 3	Mengmonster	-
3. leidingisolatie kelder bochten	Asbestmateriaal	Dringend verwijderen
3.1 Code: 4	Puntmonster	-

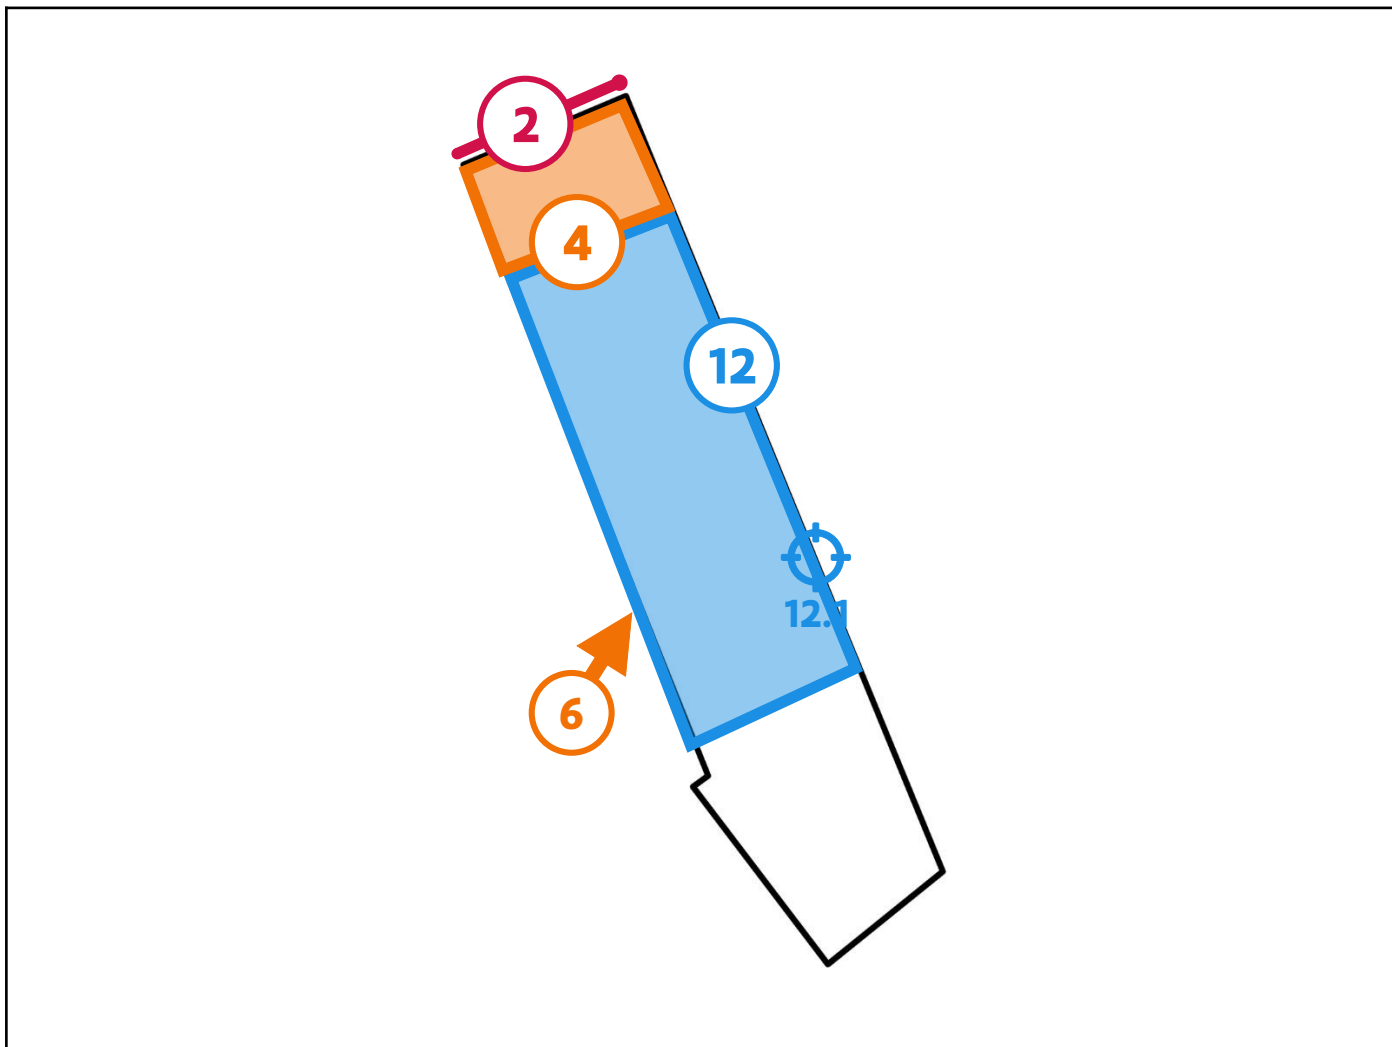
Plan 1.9: Woning buitenschil

Beschrijving	Type	Actie
2. slib/sediment in de goot	Asbestmateriaal	Dringend verwijderen
4. Golfplaten dak	Asbestmateriaal	Verwijderen
6. schouwbus	Asbestmateriaal	Verwijderen
12. roofing plat dak	Geen asbest	-
12.1 Code: 2	Puntmonster	-

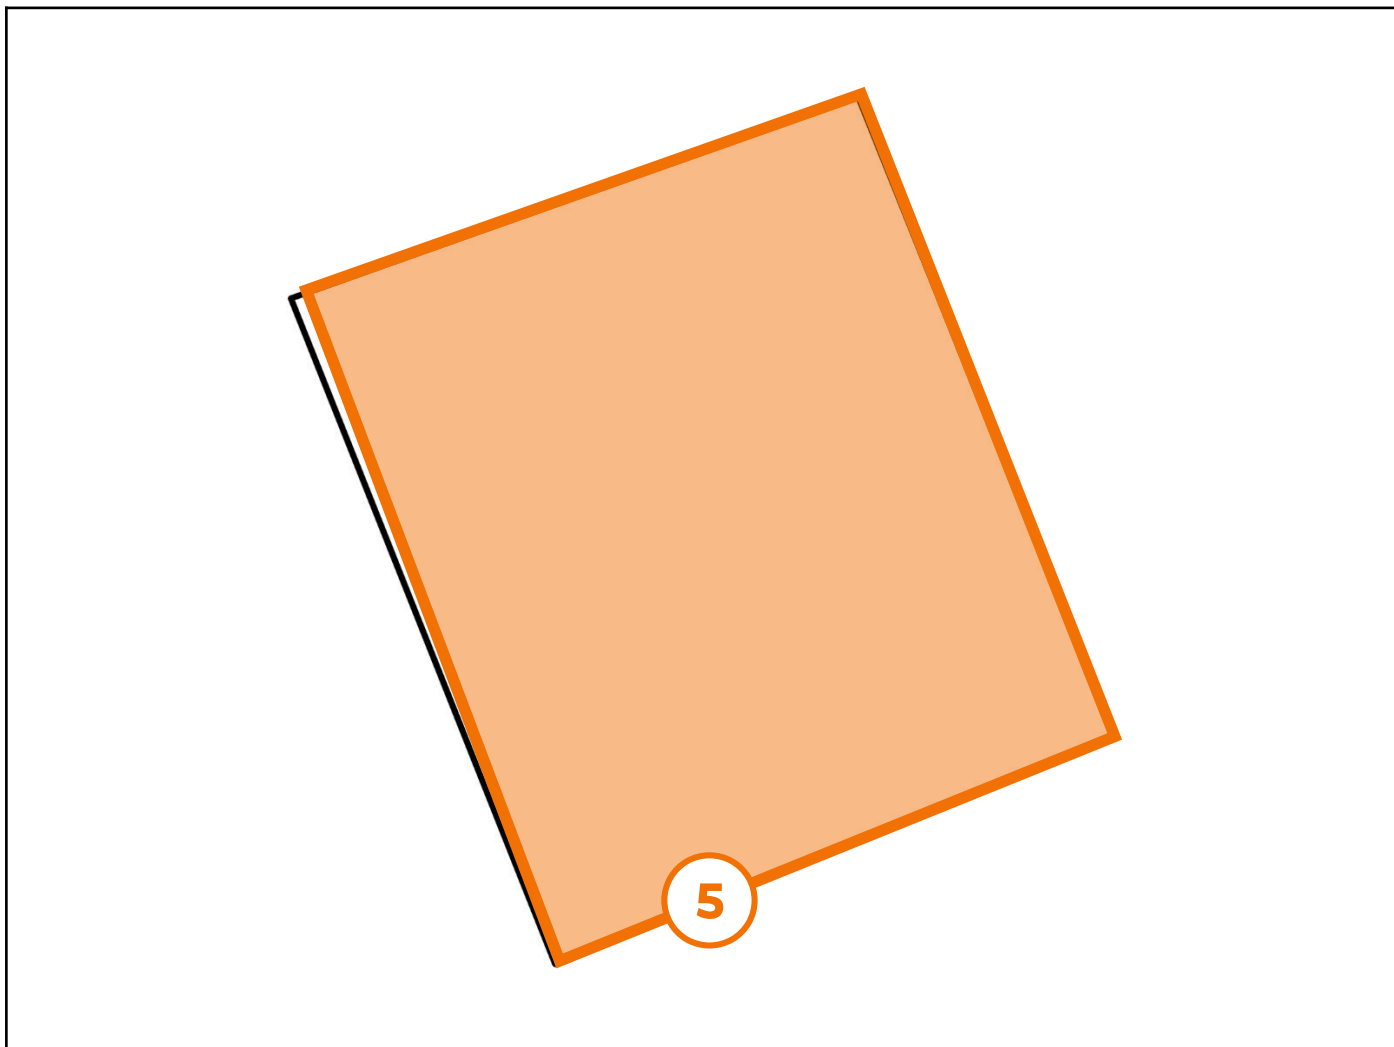
Plan 2.1: garage dak

Beschrijving	Type	Actie
5. golfplaten garage	Asbestmateriaal	Verwijderen

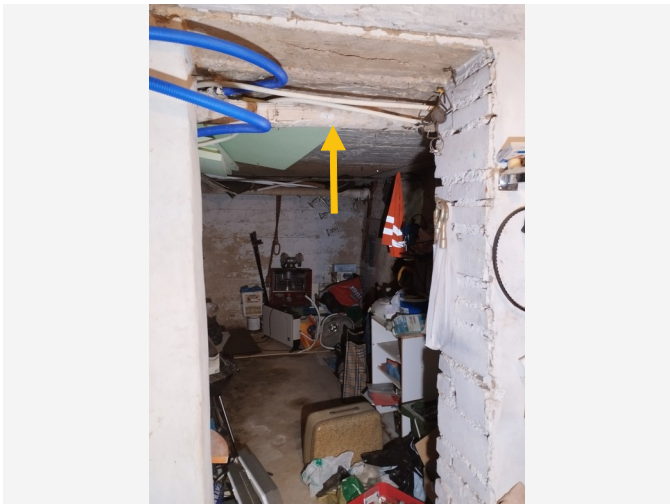
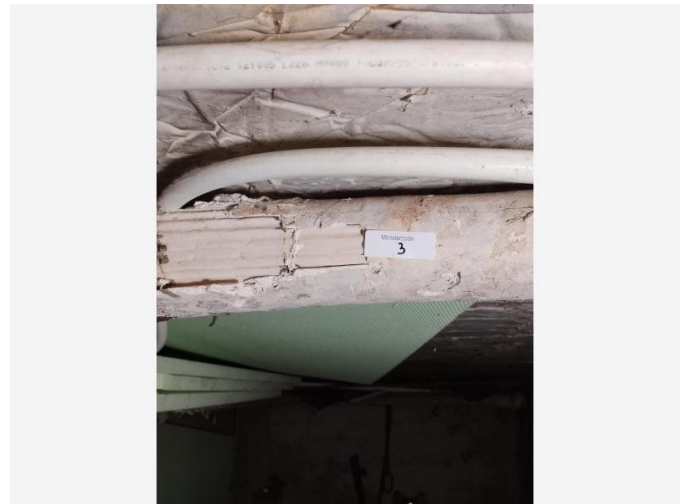
Risicobeoordeling

Eindbeoordeling materiaalrisico	Hoog materiaalrisico en/of hoge kans op vezelvrijgave
---------------------------------	---

Gebondenheid	Categorie 2: niet-hechtgebonden met matrix
Asbestsoort (vezeltype)	Alleen chrysotiel
Asbestconcentratie	Hoog ($\geq 50\%$)
Afschermingsgraad van het gehele materiaal	Geheel of deels (ook) vrij aan de binnenlucht
Toestand van het materiaal	Zwaar beschadigd, zwaar verweerd

Verplichte verwijdering of inkapseling (KB van 9 maart 2003, 2005).

#	Type	Referentie	Resultaat
1.1	Mengmonster	3	Chrysotiel

Beschrijving	leidingisolatie kelder rechte stukken
--------------	---------------------------------------

Omgeving	Binnen
Primaire drager	HVAC infrastructuur en uitrusting
Asbestmateriaal	In-situ afwerkingslagen - Thermische isolatie
Bindmiddel van asbestmateriaal	Gips - kalk
Gebondenheid op basis van bindmiddel	Niet-hechtgebonden
Hoeveelheid (lengte - omtrek - dikte - aantal)	<ul style="list-style-type: none"> • 4,00 m - 45,00 cm - 0,50 cm - 1 stuk
Totaal volume	0,009 m ³
Eenvoudig bereikbaar	Ja
Bevestigingswijze	<ul style="list-style-type: none"> • Verlijmd, ingegoten, versmeerd
Identificatiemethode	Vaststelling met monsternamen
Destructieve handeling voor identificatie	Nee

Dringend verwijderen

Te nemen maatregelen

- Scherm in afwachting van verwijdering het asbestmateriaal af van luchtstromingen en verstoring: bijvoorbeeld door het te verpakken, te fixeren, af te dekken, signalisatie - afbakening aan te brengen, ...
- Verwijder dit asbestmateriaal zo snel mogelijk. Volg de toestand goed op.

Voorstel van verwijderingsmethode

- Hermetische zone (erkend asbestverwijderaar)
Gipsisolatie wordt losgesneden van dragermateriaal (leiding), asbesthoudend gips zal gemakkelijk verbrekken en is losgebonden. Om geen asbestvezels te verspreiden naar de omgeving, dient dit in hermetische zone verwijderd te worden.

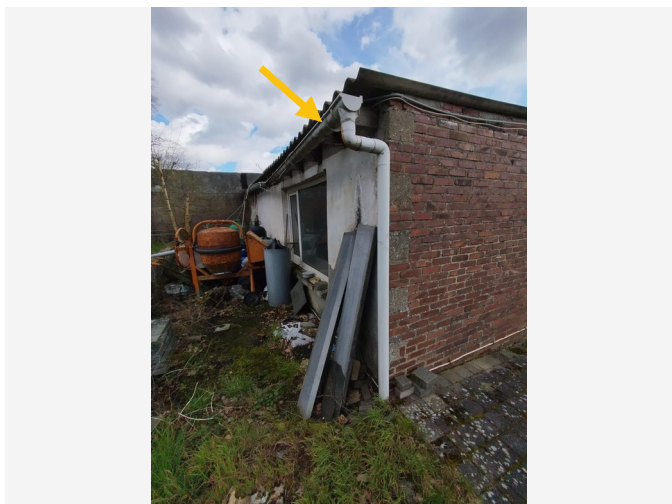
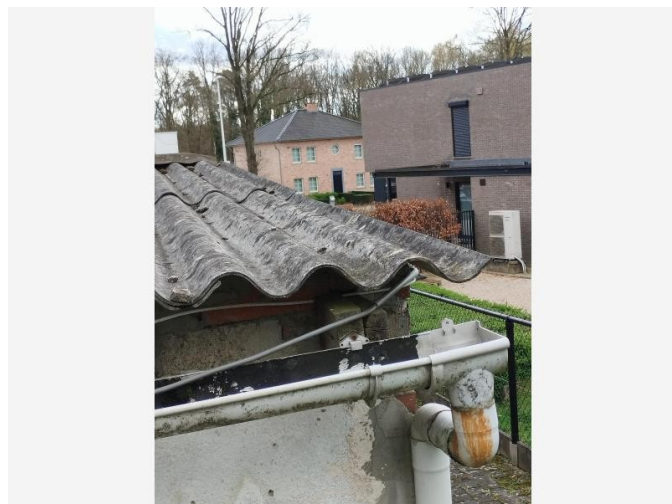
Beschrijving	slib/sediment in de goot
Type afvalstof	Betreft resten (contaminatie) van verwerking of beschadiging
Type resten (contaminatie)	<ul style="list-style-type: none">Stukken, fragmenten (los, opliggend)
Besmette materialen	<ul style="list-style-type: none">Sediment (dakgoot, afvoerbuï, regenwaterput, ...)
Bron van de resten	Golfplaten
Omgeving	Buiten
Primaire drager	Infrastructuur hemelwater (opvang en afvoer)
Gebondenheid resten	Hecht
Hoeveelheid (gewicht - aantal)	<ul style="list-style-type: none">10,00 kg - 1 stuk
Totaal gewicht	10,00 kg
Eenvoudig bereikbaar	Ja
Identificatiemethode	Vaststelling zonder monstername

Dringend verwijderen

Te nemen maatregelen

- Verwijder het asbestafval.

Voorstel van verwijderingsmethode

- Eenvoudige handelingen: mag via doe-het-zelf of door werknemer(s) met opleidingsattest eenvoudige handelingen
Het slib kan voorzichtig uitgeschept worden, extra te bevochtigen om stof te voorkomen + dragen van de nodige beschermingsmiddelen (mondmasker ffp3, handschoenen, tyvec). Verpakken in plastic folie en afvoeren naar het containerpark. De dakgoot grondig reinigen met water of indien beschadigd ook verwijderen.

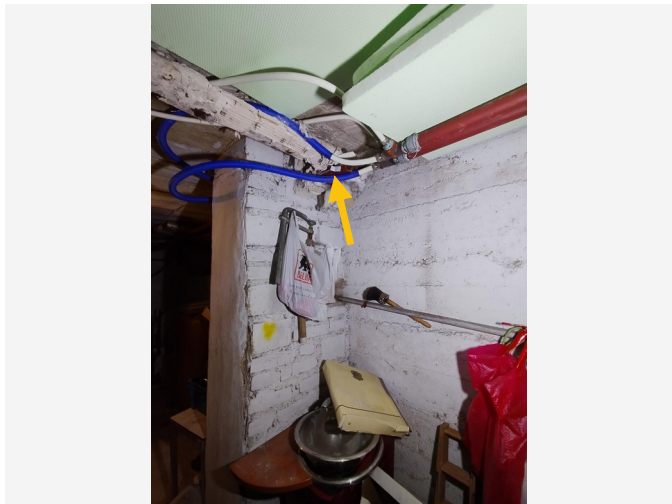
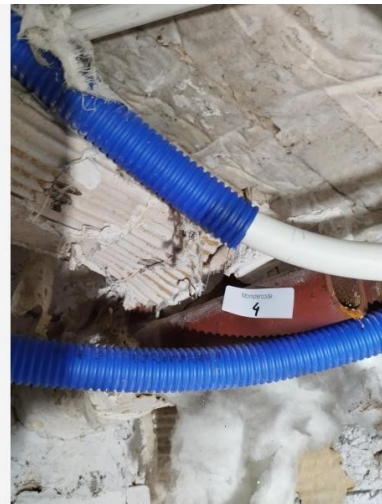
Risicobeoordeling

Eindbeoordeling materiaalrisico	Hoog materiaalrisico en/of hoge kans op vezelvrijgave
---------------------------------	---

Gebondenheid	Categorie 2: niet-hechtgebonden met matrix
Asbestsoort (vezeltype)	Alleen chrysotiel
Asbestconcentratie	Hoog ($\geq 50\%$)
Afschermingsgraad van het gehele materiaal	Geheel of deels (ook) vrij aan de binnenlucht
Toestand van het materiaal	Zwaar beschadigd, zwaar verweerd

Verplichte verwijdering of inkapseling (KB van 9 maart 2003, 2005).

#	Type	Referentie	Resultaat
3.1	Puntmonster	4	Chrysotiel

Beschrijving	leidingisolatie kelder bochten
--------------	--------------------------------

Omgeving	Binnen
Primaire drager	HVAC infrastructuur en uitrusting
Asbestmateriaal	In-situ afwerkingslagen - Thermische isolatie
Bindmiddel van asbestmateriaal	Gips - kalk
Gebondenheid op basis van bindmiddel	Niet-hechtgebonden
Hoeveelheid (lengte - omtrek - dikte - aantal)	<ul style="list-style-type: none"> • 4,00 m - 45,00 cm - 0,50 cm - 1 stuk
Totaal volume	0,009 m ³
Eenvoudig bereikbaar	Ja
Bevestigingswijze	<ul style="list-style-type: none"> • Verlijmd, ingegoten, versmeerd
Identificatiemethode	Vaststelling met monsternamen
Destructieve handeling voor identificatie	Nee

Dringend verwijderen

Te nemen maatregelen

- Scherm in afwachting van verwijdering het asbestmateriaal af van luchtstromingen en verstoring: bijvoorbeeld door het te verpakken, te fixeren, af te dekken, signalisatie - afbakening aan te brengen, ...
- Verwijder dit asbestmateriaal zo snel mogelijk. Volg de toestand goed op.

Voorstel van verwijderingsmethode

- Hermetische zone (erkend asbestverwijderaar)
Gipsisolatie wordt losgesneden van dragermateriaal (leiding), asbesthoudend gips zal gemakkelijk verbrossen en is losgebonden. Om geen asbestvezels te verspreiden naar de omgeving, dient dit in hermetische zone verwijderd te worden.

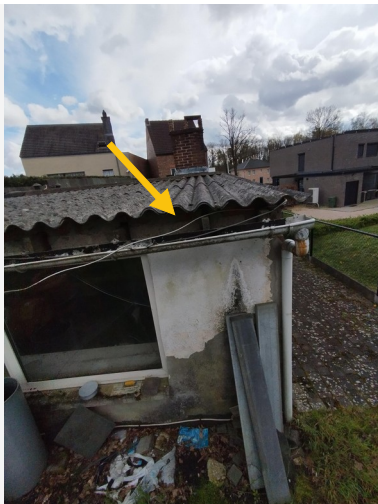
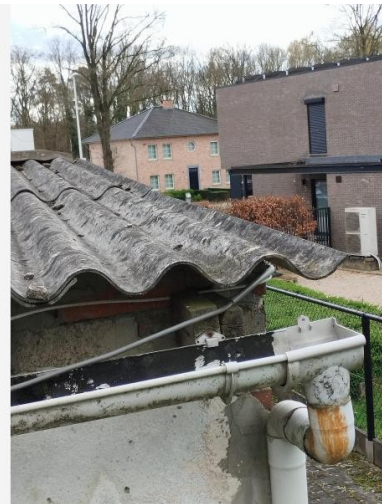
Eindbeoordeling materiaalrisico	Laag materiaalrisico en/of verlaagde kans op vezelvrijgave
---------------------------------	--

Gebondenheid	Categorie 1: hechtgebonden in oorsprong
Asbestsoort (vezeltype)	Crocidoliet aanwezig
Asbestconcentratie	Laag (< 50%)
Afschermingsgraad van het gehele materiaal	Geheel of deels vrij aan de buitenlucht
Toestand van het materiaal	Licht beschadigd, licht verweerd. Intact materiaal type Pical – asbestboard of categorie III 'gebondenheid'

Beschrijving	Golfplaten dak
Omgeving	Buiten
Primaire drager	Schuin dak
Asbestmateriaal	Dak- en gevelbekleding - Golfplaat
Bindmiddel van asbestmateriaal	Cement
Gebondenheid op basis van bindmiddel	Hecht

Hoeveelheid (oppervlakte - aantal)	<ul style="list-style-type: none">• 35,00 m² - 1 stuk
Totale oppervlakte	35,00 m ²
Eenvoudig bereikbaar	Ja
Bevestigingswijze	<ul style="list-style-type: none">• Geschroefd
Identificatiemethode	Vaststelling zonder monstername
Destructieve handeling voor identificatie	Nee

Verwijderen

Te nemen maatregelen

- Verwijder dit asbestmateriaal zo snel mogelijk. Volg de toestand goed op.
- Hemelwater dat afspoelt van asbestcement daken of gevels kan asbestdeeltjes bevatten. Gebruik het enkel voor gesloten circuits (bv. spoelen toiletten). Reinig na het vervangen van het dak of de gevel de dakgoten en regenwaterput of -ton om asbesthoudend sediment of slib te verwijderen

Voorstel van verwijderingsmethode

- Eenvoudige handelingen: mag via doe-het-zelf of door werknemer(s) met opleidingsattest eenvoudige handelingen
EH via doe-het zelf Dragen van de nodige beschermingsmiddelen (mondmasker ffp3, handschoenen, tyvec). Indien mogelijk de ondervloer afdekken , golfplaten voorzichtig verwijderen, extra fixeren, niet breken , niet gooien, onmiddellijk verpakken of voorzichtig in container met asbest bag plaatsen. Indien golfplaten in slechte staat zijn en kans bestaat op breken : Eenvoudige handeling opgeleid personeel , alle werknemer(s) moeten wel beschikken over een opleidingsattest eenvoudige handelingen 8u

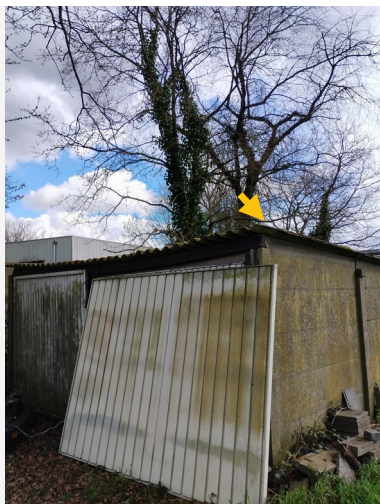
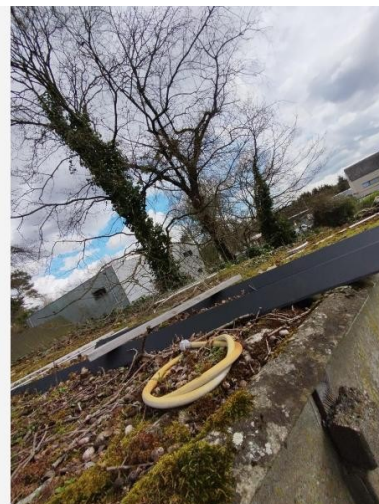
Eindbeoordeling materiaalrisico	Verhoogd materiaalrisico en/of verhoogde kans op vezelvrijgave
---------------------------------	--

Gebondenheid	Categorie 1: hechtgebonden in oorsprong
Asbestsoort (vezeltype)	Crocidoliet aanwezig
Asbestconcentratie	Laag (< 50%)
Afschermingsgraad van het gehele materiaal	Geheel of deels vrij aan de buitenlucht
Toestand van het materiaal	Matig beschadigd, matig verweerd

Beschrijving	golfplaten garage
Omgeving	Buiten
Primaire drager	Schuin dak
Asbestmateriaal	Dak- en gevelbekleding - Golfplaat
Bindmiddel van asbestmateriaal	Cement
Gebondenheid op basis van bindmiddel	Hecht

Hoeveelheid (oppervlakte - aantal)	• 39,99 m ² - 1 stuk
Totale oppervlakte	39,99 m ²
Eenvoudig bereikbaar	Ja
Bevestigingswijze	• Geschroefd
Identificatiemethode	Vaststelling zonder monstername
Destructieve handeling voor identificatie	Nee

Verwijderen

Te nemen maatregelen

- Verwijder dit asbestmateriaal zo snel mogelijk. Volg de toestand goed op.
- Hemelwater dat afspoelt van asbestcement daken of gevels kan asbestdeeltjes bevatten. Gebruik het enkel voor gesloten circuits (bv. spoelen toiletten). Reinig na het vervangen van het dak of de gevel de dakgoten en regenwaterput of -ton om asbesthoudend sediment of slib te verwijderen

Voorstel van verwijderingsmethode

- Eenvoudige handelingen: mag via doe-het-zelf of door werknemer(s) met opleidingsattest eenvoudige handelingen
EH via doe-het zelf Dragen van de nodige beschermingsmiddelen (mondmasker ffp3, handschoenen, tyvec). Indien mogelijk de ondervloer afdekken , golfplaten voorzichtig verwijderen, extra fixeren, niet breken , niet gooien, onmiddellijk verpakken of voorzichtig in container met asbest bag plaatsen. Indien golfplaten in slechte staat zijn en kans bestaat op breken : Eenvoudige handeling opgeleid personeel , alle werknemer(s) moeten wel beschikken over een opleidingsattest eenvoudige handelingen 8u

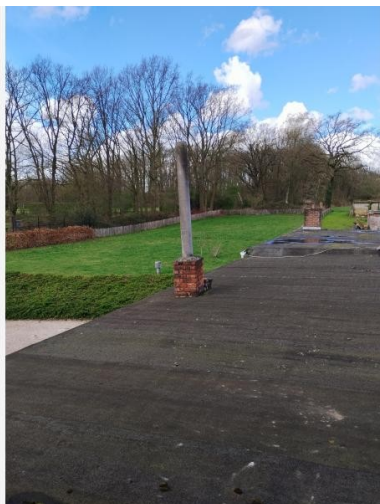
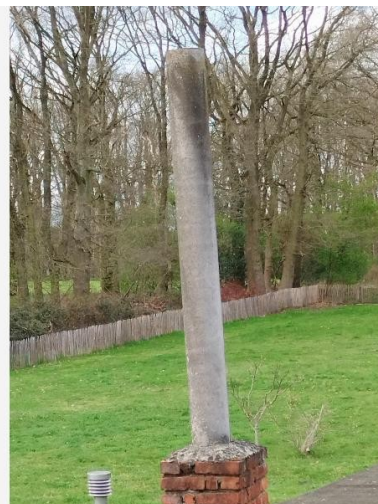
Eindbeoordeling materiaalrisico	Laag materiaalrisico en/of verlaagde kans op vezelvrijgave
---------------------------------	--

Gebondenheid	Categorie 1: hechtgebonden in oorsprong
Asbestsoort (vezeltype)	Crocidoliet aanwezig
Asbestconcentratie	Laag (< 50%)
Afschermingsgraad van het gehele materiaal	Geheel of deels (ook) vrij aan de binnenlucht
Toestand van het materiaal	Onbeschadigd, niet verweerd

Beschrijving	schouwbus
Omgeving	Grenst aan binnen- en buitenlucht
Primaire drager	HVAC infrastructuur en uitrusting
Asbestmateriaal	Rookgaskanaal
Bindmiddel van asbestmateriaal	Cement
Gebondenheid op basis van bindmiddel	Hecht
Hoeveelheid (lengte - omtrek - dikte - aantal)	• 2,00 m - 80,00 cm - 1,00 cm - 1 stuk
Totaal volume	0,016 m ³

Eenvoudig bereikbaar	Ja
Bevestigingswijze	<ul style="list-style-type: none">• Verlijmd, ingegoten, versmeerd
Identificatiemethode	Vaststelling zonder monstername
Destructieve handeling voor identificatie	Nee

Verwijderen

Te nemen maatregelen

- Zorg voor een veilig beheer. Vermijd het beschadigen van het asbestmateriaal. Controleer de toestand jaarlijks op wijzigingen.

Voorstel van verwijderingsmethode

- Eenvoudige handelingen: mag via doe-het-zelf of door werknemer(s) met opleidingsattest eenvoudige handelingen
De buis kan voorzichtig losgebeiteld worden, extra bevochtigen om stof te voorkomen + dragen van de nodige beschermingsmiddelen (mondmasker ffp3, handschoenen, tyvec) Bij de gemeente/containerpark afsluitzakken halen om dubbel in te pakken en af te voeren naar het containerpark als hechtgebonden asbestafval.

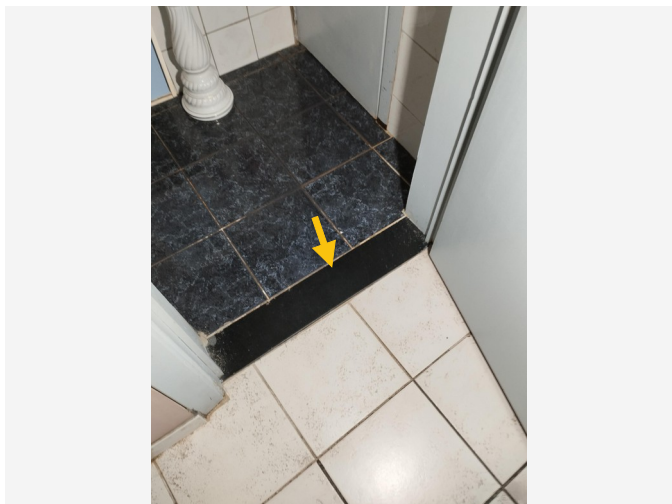
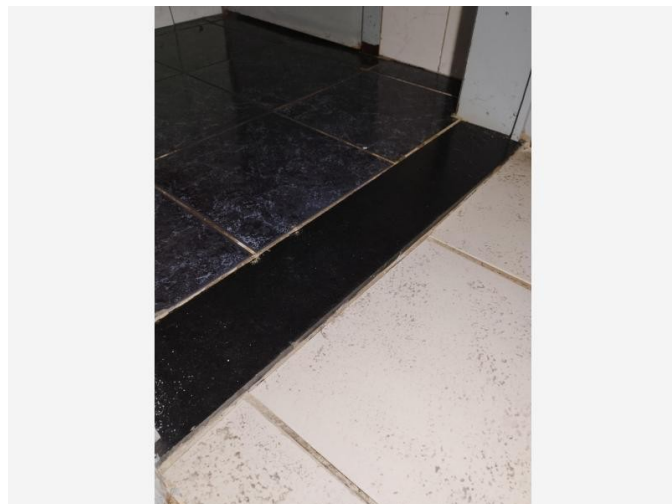
Eindbeoordeling materiaalrisico	Zeer laag materiaalrisico en/of zeer lage kans op vezelvrijgave
---------------------------------	---

Gebondenheid	Categorie 1: hechtgebonden in oorsprong
Asbestsoort (vezeltype)	Alleen chrysotiel
Asbestconcentratie	Laag (< 50%)
Afschermingsgraad van het gehele materiaal	Geheel of deels (ook) vrij aan de binnenlucht
Toestand van het materiaal	Onbeschadigd, niet verweerd

Beschrijving	deurdorpel badkamer
Omgeving	Binnen
Primaire drager	Wandopening verticaal (raam, deur, ...)
Asbestmateriaal	Plaat, paneel, tablet - Type Massal
Bindmiddel van asbestmateriaal	Cement
Gebondenheid op basis van bindmiddel	Hecht
Hoeveelheid (oppervlakte - dikte - aantal)	• 0,32 m ² - 2,00 cm - 1 stuk
Totaal volume	0,006 m ³
Eenvoudig bereikbaar	Ja

Bevestigingswijze	<ul style="list-style-type: none">• Verlijmd, ingegoten, versmeerd
Identificatiemethode	Vaststelling zonder monstername
Destructieve handeling voor identificatie	Nee

Zorgvuldig beheren

Te nemen maatregelen

- Zorg voor een veilig beheer. Vermijd het beschadigen van het asbestmateriaal. Controleer de toestand jaarlijks op wijzigingen.

Voorstel van verwijderingsmethode

- Eenvoudige handelingen: mag via doe-het-zelf of door werknemer(s) met opleidingsattest eenvoudige handelingen
De dorpels kunnen voorzichtig losgebeiteld worden, extra bevochtigen om stof te voorkomen + dragen van de nodige beschermingsmiddelen (mondmasker ffp3, handschoenen, tyvec) verpakken in plastic folie en afvoeren naar het containerpark als hechtgebonden asbestafval.

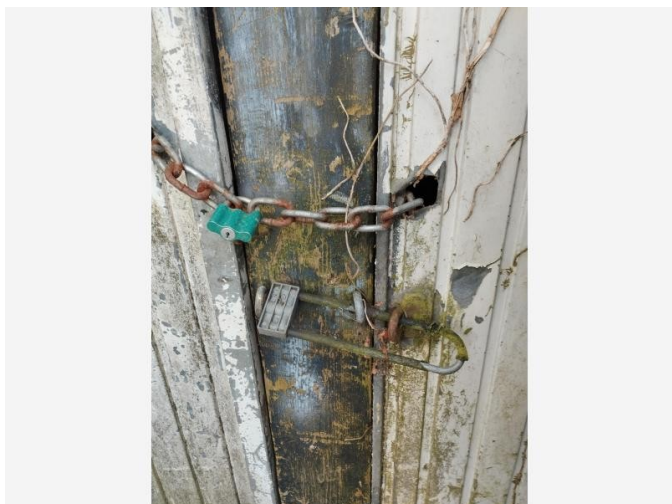
Situeringfoto

Permanente beperking

Reden: Slotvaste toegangspoort, -deur of -luik

Uitleg van de asbestdeskundige: Sleutel van het slot niet beschikbaar. Eigenaar niet in staat om tot aan de garage te komen en de deur te openen.

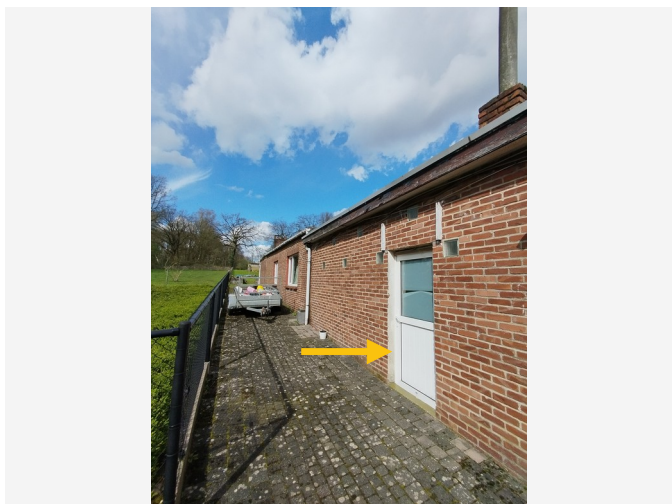
Situeringfoto

Permanente beperking

Reden: Slotvaste toegangspoort, -deur of -luik

Uitleg van de asbestdeskundige: De deur die toegang gaf tot dit woongedeelte was op slot. Eigenaar weigert de deur te openen.

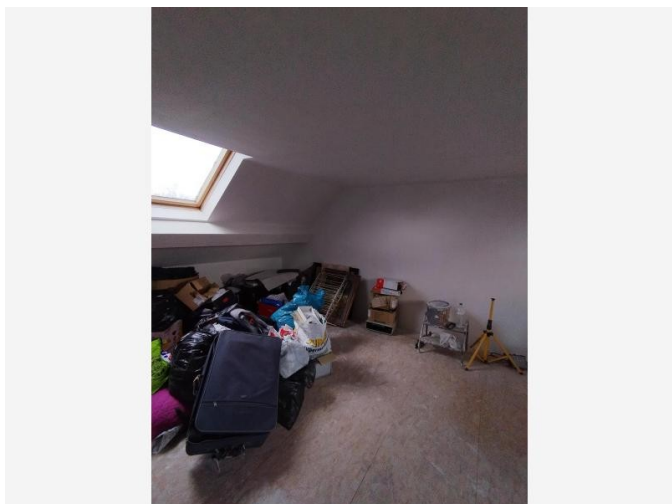
Vrije foto

De muren en het plafond in de zolder zijn van gyproc, deze zijn niet-asbestverdacht.
