# Asbestinventarisatetest

Gijsbrecht van Deurnelaan 54, 2100 Antwerpen

Attestnummer : 20250516-000227.000

Uitgegeven op : 16.05.2025

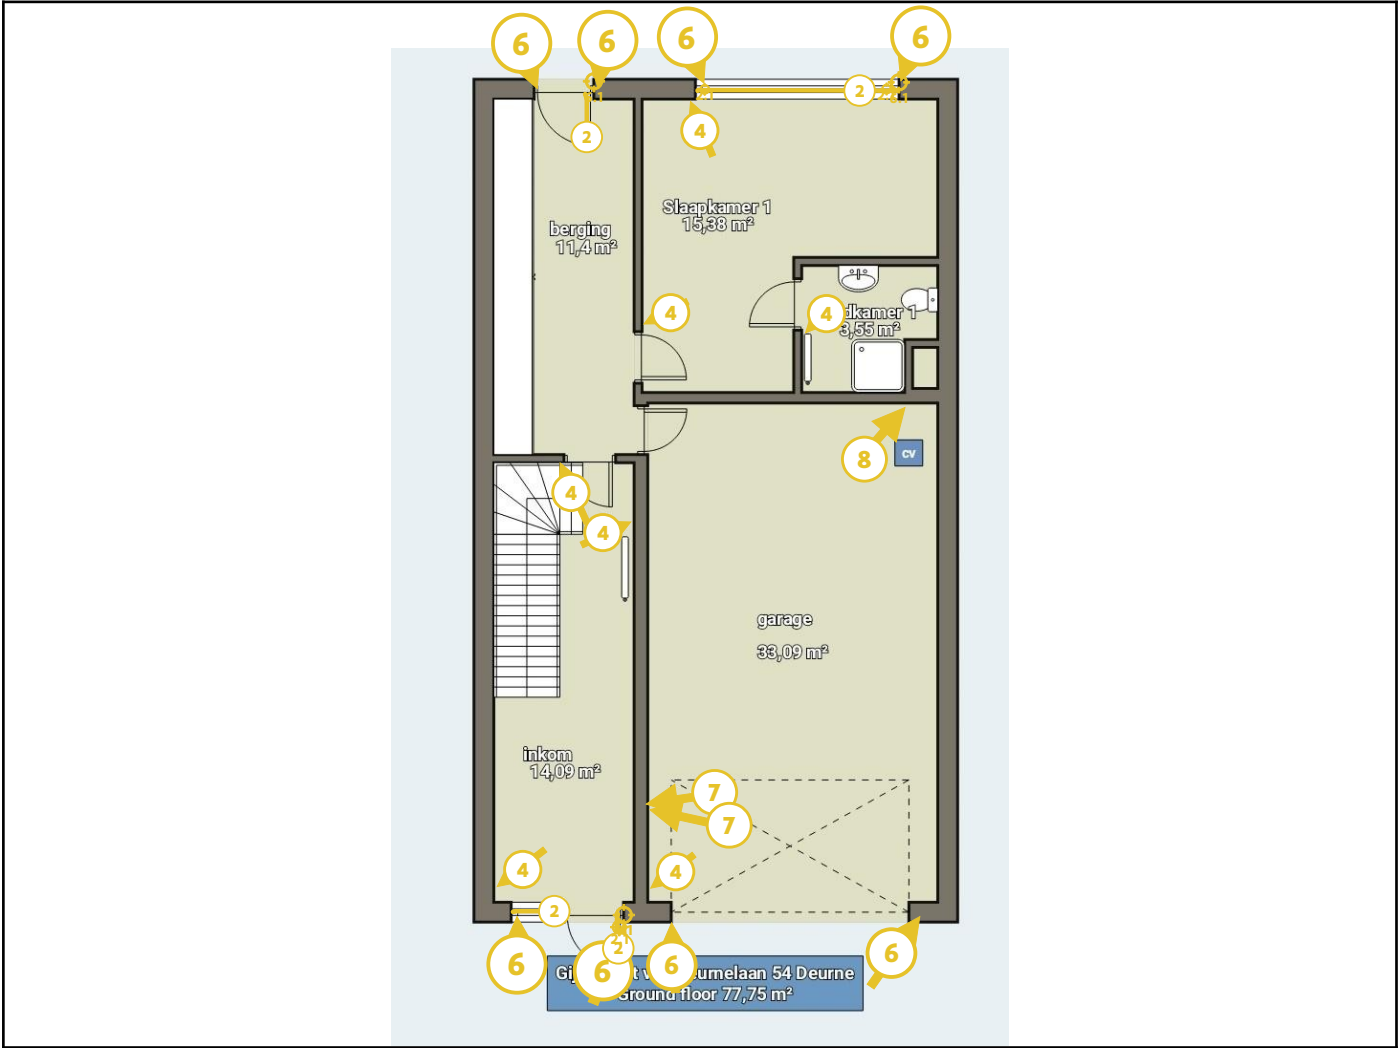
# Plan 1.4: Gelijkvloers

| Beschrijving | Type | Actie |
|---|---|---|
| 2. Mastiek tussen glas en frame | Asbestmateriaal | Zorgvuldig beheren |
| 4. Bakeliet schakelaars/stopcontacten | Asbestmateriaal | Zorgvuldig beheren |
| 6. Mastiek tussen raamframe en gevel | Asbestmateriaal | Zorgvuldig beheren |
| 7. Oude elektrische zekeringkast/meterkast (bakeliet) | Asbestmateriaal | Zorgvuldig beheren |

| 8. Roetluik | Asbestmateriaal | Zorgvuldig beheren |

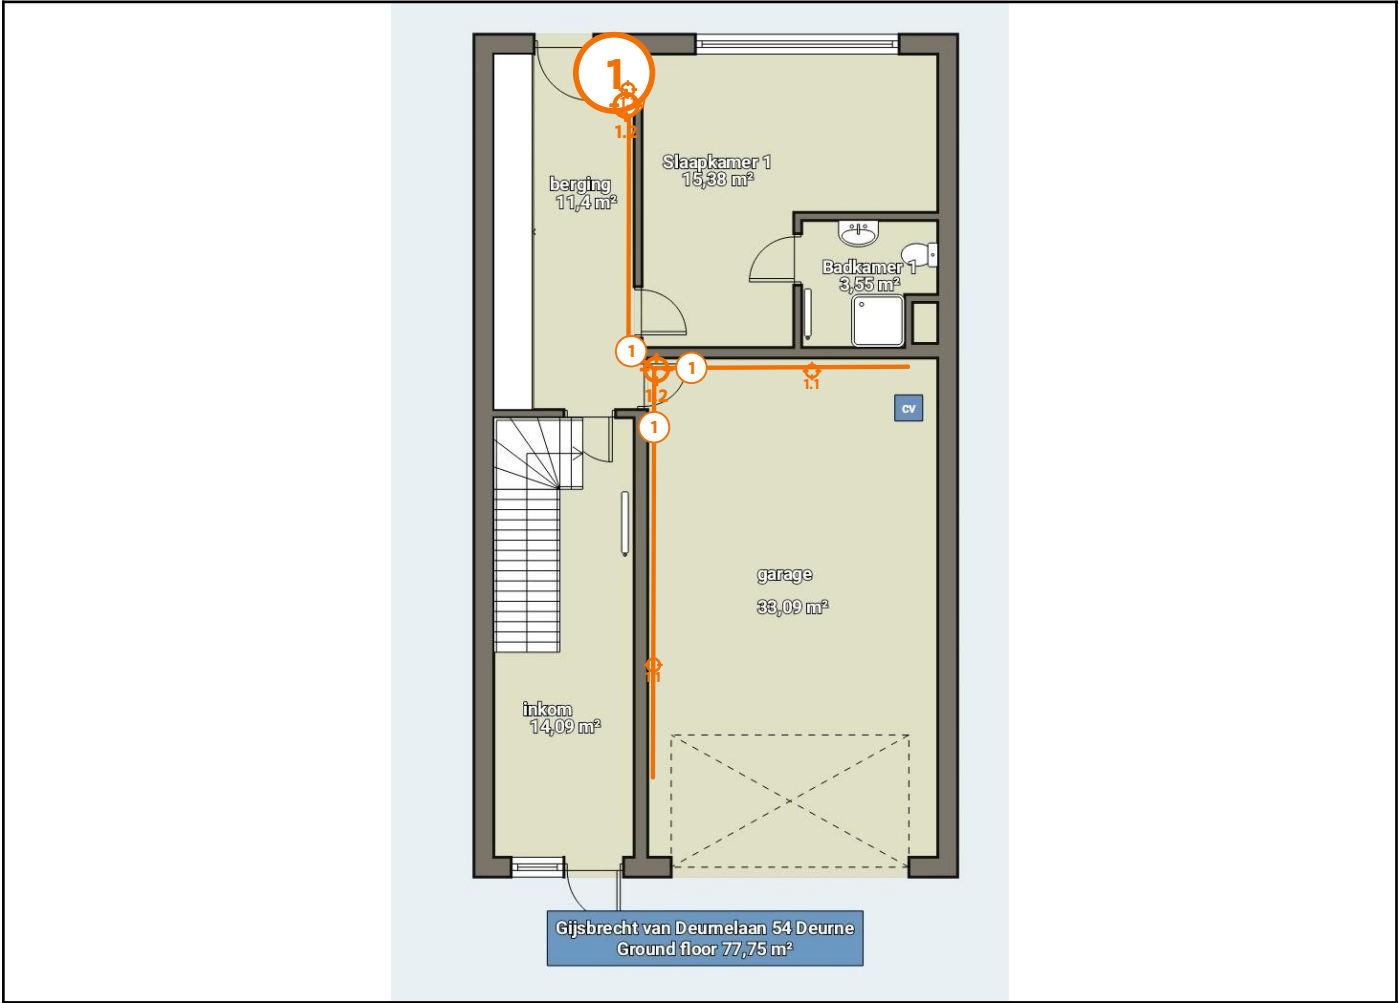
# Plan 1.5: Gelijkvloers cv isolatie

| Beschrijving | Type | Actie |
|---|---|---|
| 1. Leidingisolatie (gips) | Asbestmateriaal | Verwijderen |

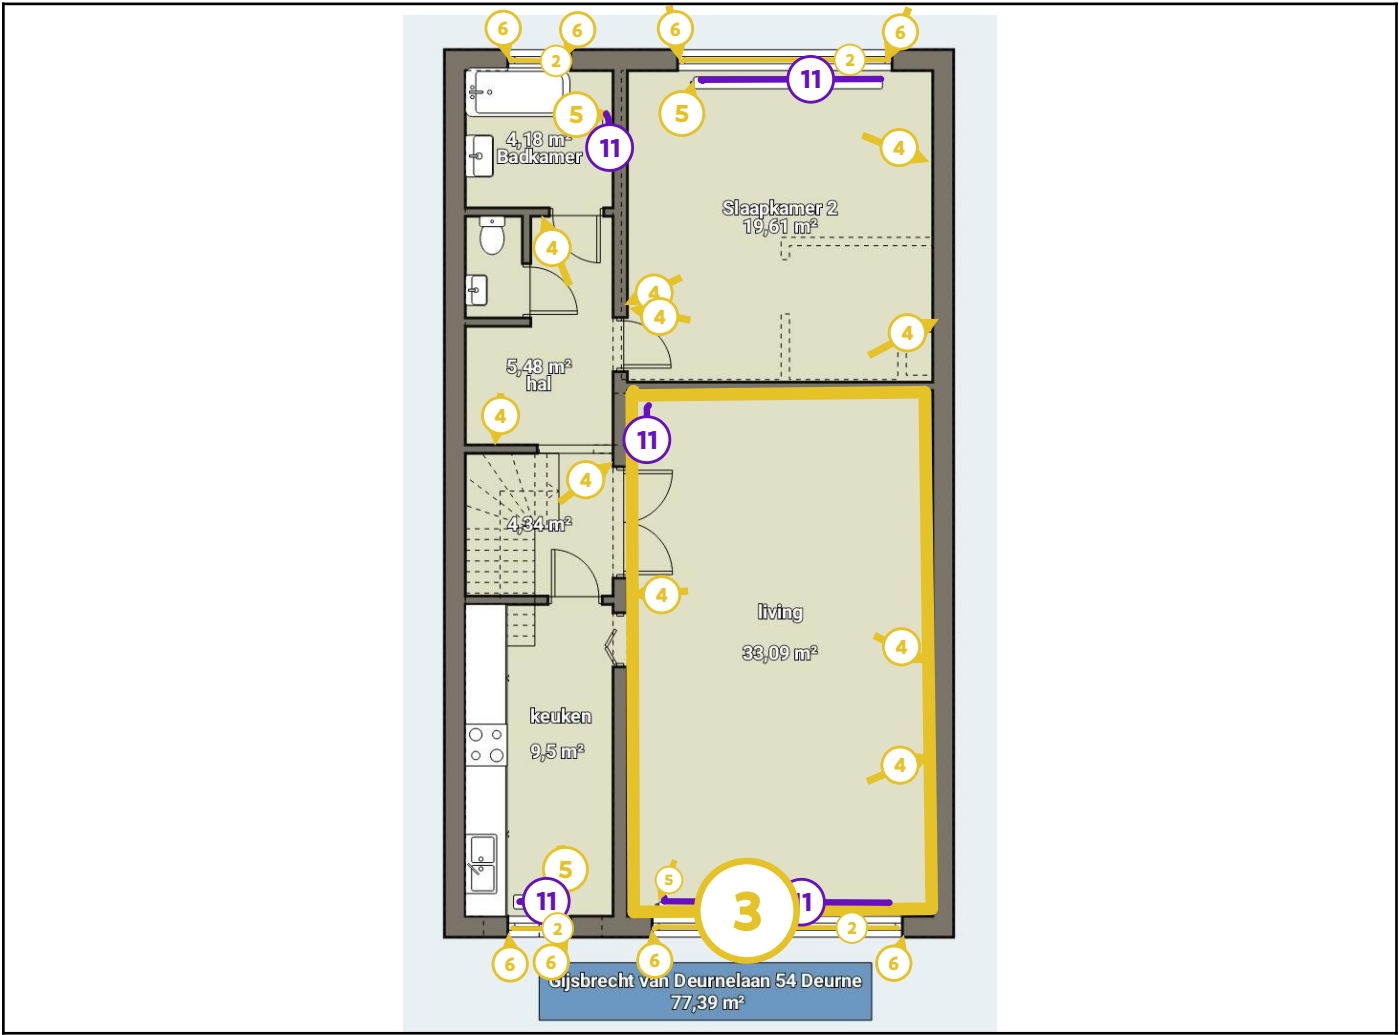
# Plan 2.1: Verdieping 1

| Beschrijving | Type | Actie |
|---|---|---|
| 2. Mastiek tussen glas en frame | Asbestmateriaal | Zorgvuldig beheren |
| 3. Pleisterwerk sierplaat plafond (verdacht) | Asbestmateriaal | Zorgvuldig beheren |
| 4. Bakeliet schakelaars/stopcontacten | Asbestmateriaal | Zorgvuldig beheren |
| 5. Radiatorknoppen | Asbestmateriaal | Zorgvuldig beheren |
| 6. Mastiek tussen raamframe en gevel | Asbestmateriaal | Zorgvuldig beheren |
| 11. Oude radiatoren | Advies | - |

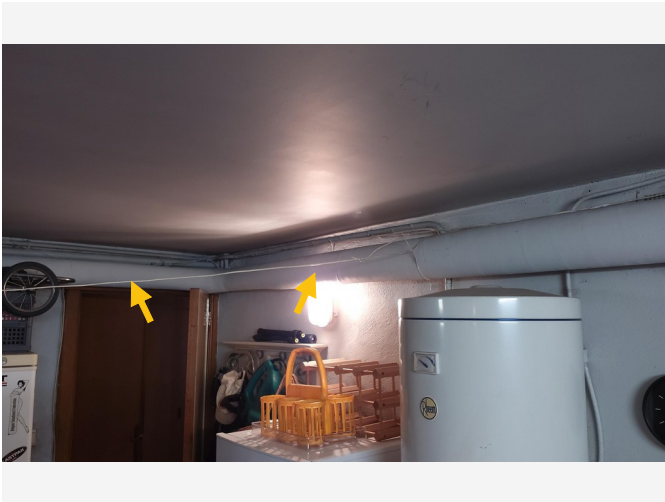
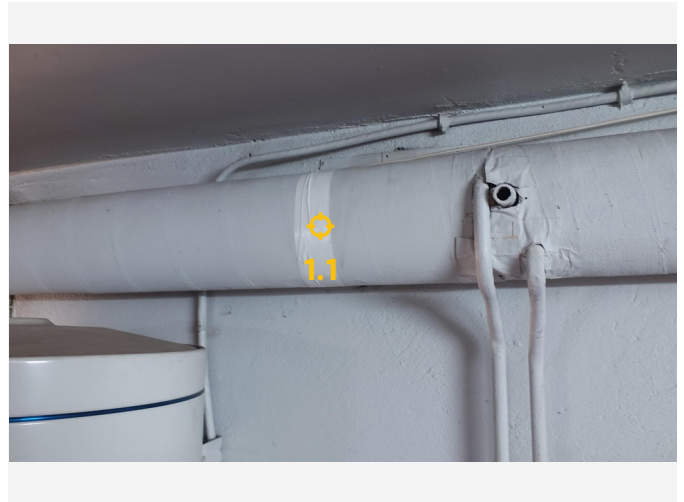
Het asbestmateriaal valt onder de mijlpaal van 2034.

Verwijderen

| Eindbeoordeling materiaalsrisico | Verhoogd materiaalsrisico en/of verhoogde kans op vezelvrijgave |

| Gebondenheid | Categorie 2: niet-hechtgebonden met matrix |
| Asbestsoort (vezeltype) | Amfibool aanwezig, uitgezonderd crocidoliet |
| Asbestconcentratie | Hoog ( $\geq 50\%$ ) |
| Toestand van het materiaal | Licht beschadigd, licht verweerd. Intact calciumsilicaatmateriaal of categorie III 'gebondenheid' |

| # | Type | Referentie | Resultaat |
|---|---|---|---|
| 1.1 | Mengmonster | Mm03 | Amosiet |
| 1.2 | Mengmonster | Mm04 | Amosiet |

| Beschrijving | Leidingisolatie (gips) |
| Asbestmateriaal | In-situ afwerkingslagen - Thermische isolatie |

- Verwijder dit asbestmateriaal zo snel mogelijk. Volg de toestand goed op.

- Hermetische zone (erkend asbestverwijderaar)  
Deze toepassing kan enkel door een erkende asbestverwijderaar via de methodiek van hermetische zone verwijderd worden omdat verwijdering via de methodiek van eenvoudige handelingen en/of couveusezakmethode niet mogelijk is; en er automatisch een verhoogd risico op vrijgave van asbestvezels (max. concentratie 0,01 vezels/cm - CODEX Art. VI.3-54) ontstaat. (Bron: CODEX - Art. VI.3-61.- par 1.)

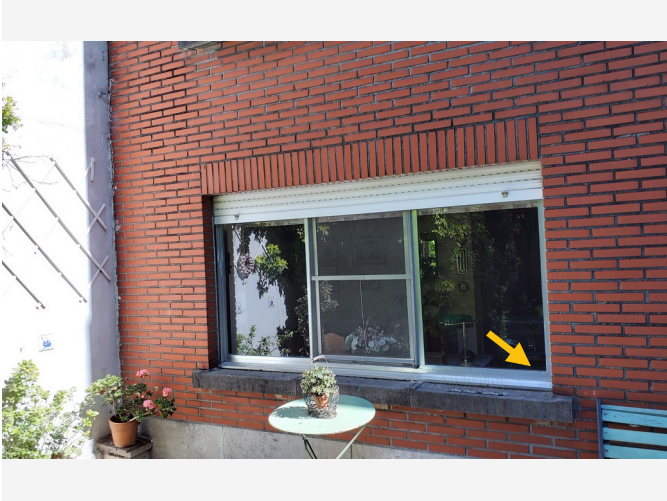
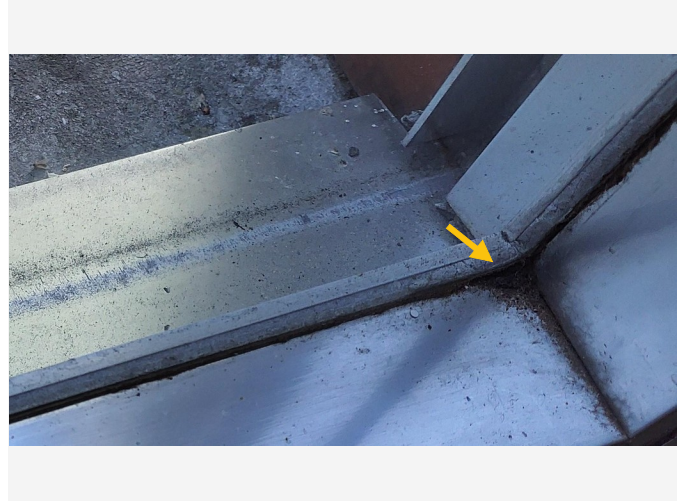
Het asbestmateriaal valt onder de mijlpaal van 2040.

Zorgvuldig beheren

| Eindbeoordeling materiaalarisico | Laag materiaalarisico en/of verlaagde kans op vezelvrijgave |

| Gebondenheid | Categorie 1: hechtgebonden in oorsprong |
| Asbestsoort (vezeltype) | Alleen chrysotiel |

| # | Type | Referentie | Resultaat |
|---|---|---|---|
| 2.1 | Mengmonster | Mm06 | Chrysotiel |

| Beschrijving | Mastiek tussen glas en frame |

- Zorg voor een veilig beheer. Vermijd het beschadigen van het asbestmateriaal. Controleer de toestand jaarlijks op wijzigingen.

- Eenvoudige handelingen: mag via doe-het-zelf of door werknemer(s) met opleidingsattest eenvoudige handelingen  
Deze toepassing kan door een aannemer die over een opleidingsattest eenvoudige handelingen beschikt of door een particulier (doe-het-zelf), verwijderd worden indien er geen verhoogd risico op vrijgave van asbestvezels (max. concentratie 0,01 vezels/cm<sup>3</sup> - CODEX Art. VI.3-54) ontstaat en de toepassing voorafgaand wordt gefixeerd/bevochtigd; de individuele elementen zonder machinale werktuigen en zonder breken of gooien een voor een losgemaakt worden; en ten slotte in gesloten verpakking weggevoerd worden naar een erkend afvalpunt (recyclagepark).

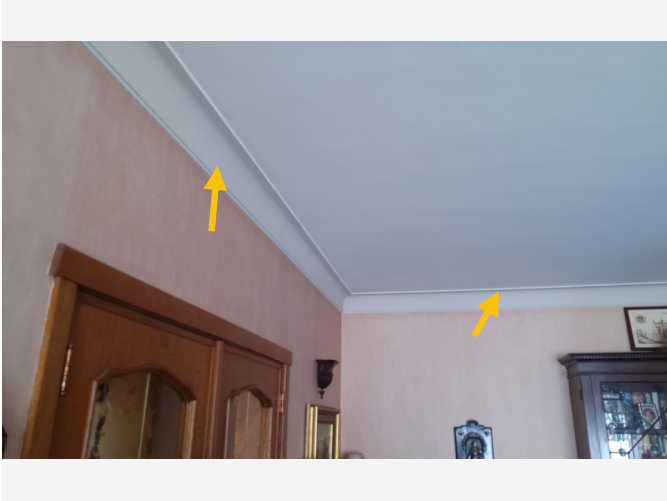
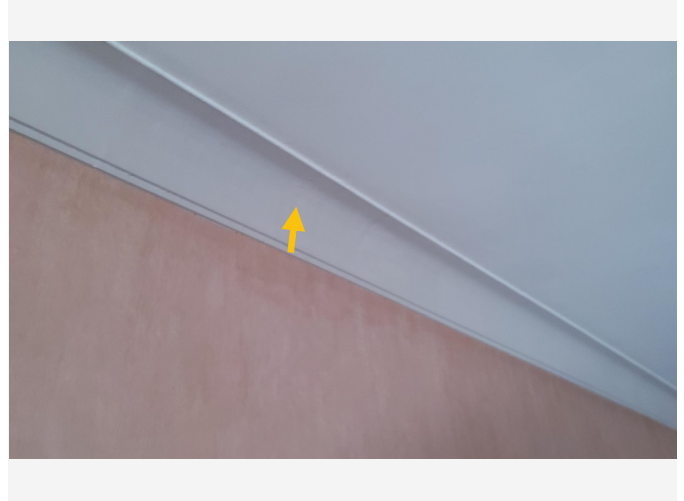
Het asbestmateriaal valt onder de mijlpaal van 2040.

Zorgvuldig beheren

| Eindbeoordeling materiaalrisico | Zeer laag materiaalrisico en/of zeer lage kans op vezelvrijgave |

| Gebondenheid | Categorie 2: niet-hechtgebonden met matrix |
| Asbestsoort (vezeltype) | Amfibool aanwezig, uitgezonderd crocidoliet |
| Toestand van het materiaal | Onbeschadigd, niet verweerd |

| Beschrijving | Pleisterwerk sierplaat plafond (verdacht) |
| Opmerking | Gezien er in de muren en plafond bepleistering geen asbest is aangetroffen is de kans klein dat er in deze sierrand asbest aanwezig is. Dit kan echter slecht door middel van een lao analyse uitgesloten worden. Omwille van esthetische redenen heeft de eigenaar verzocht hiervan heen staal te nemen. |

- Zorg voor een veilig beheer. Vermijd het beschadigen van het asbestmateriaal. Controleer de toestand jaarlijks op wijzigingen.
- Voer bijkomende staalname(s) uit.

- Hermetische zone (erkend asbestverwijderaar)  
Indien dit asbesthoudend is dient dit in een hermetische zone verwijderd te worden door een erkende firma, dit aangezien er een groot risico is op het verspreiden van asbest tijdens het verwijderen.

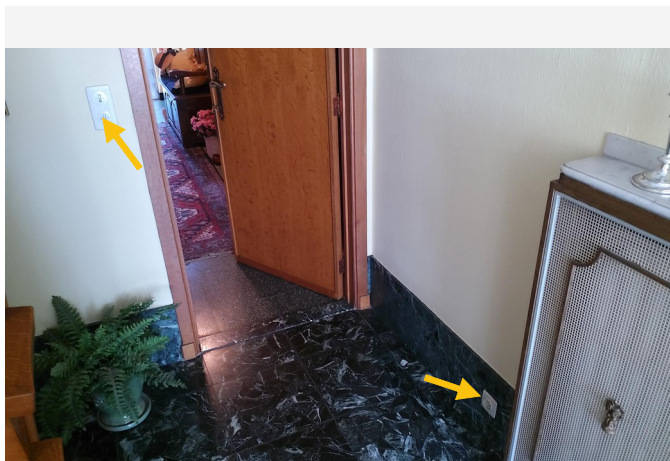
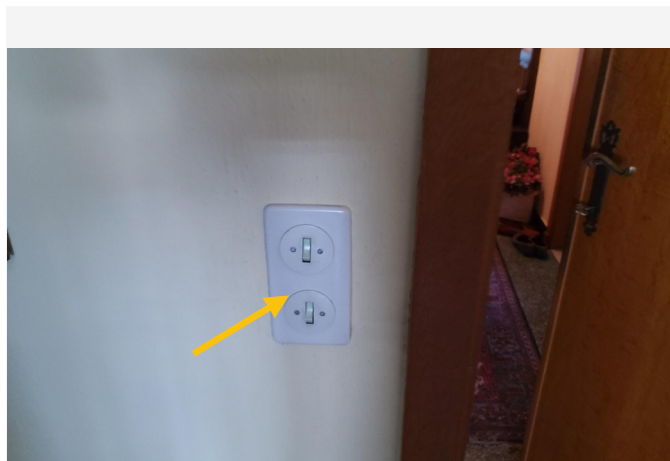
| Opmerking | De hoeveelheid is een schatting, mogelijk zijn er nog meerdere schakelaars/stopcontacten aanwezig achter meubilair |

- Eenvoudige handelingen: mag via doe-het-zelf of door werknemer(s) met opleidingsattest eenvoudige handelingen  
Deze toepassing kan door een aannemer die over een opleidingsattest eenvoudige handelingen beschikt of door een particulier (doe-het-zelf), verwijderd worden indien er geen verhoogd risico op vrijgave van asbestvezels (max. concentratie 0,01 vezels/cm<sup>3</sup> - CODEX Art. VI.3-54) ontstaat en de toepassing voorafgaand wordt gefixeerd/bevochtigd; de individuele elementen zonder machinale werktuigen en zonder breken of gooien een voor een losgemaakt worden; en ten slotte in gesloten verpakking weggevoerd worden naar een erkend afvalpunt (recyclagepark).

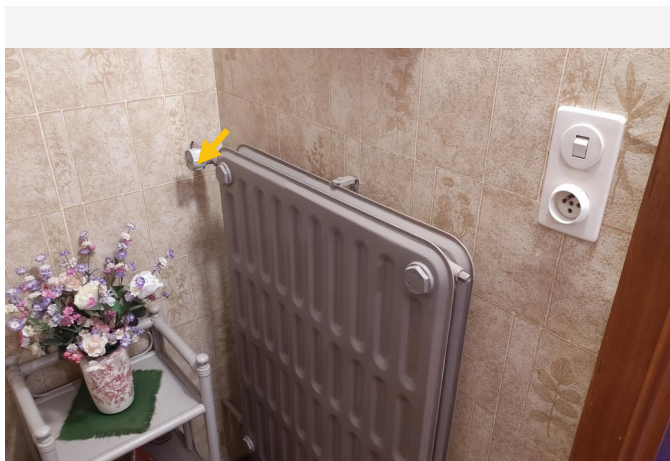
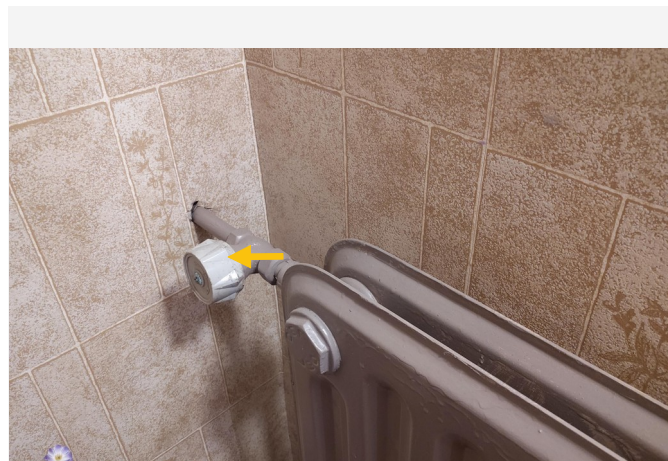
| Opmerking | De hoeveelheid is een schatting, vermoedelijk zijn er ook nog aanwezig aan de radiatoren die in omkastingen zijn ingewerkt. |

- Eenvoudige handelingen: mag via doe-het-zelf of door werknemer(s) met opleidingsattest eenvoudige handelingen  
Deze toepassing kan door een aannemer die over een opleidingsattest eenvoudige handelingen beschikt of door een particulier (doe-het-zelf), verwijderd worden indien er geen verhoogd risico op vrijgave van asbestvezels (max. concentratie 0,01 vezels/cm<sup>3</sup> - CODEX Art. VI.3-54) ontstaat en de toepassing voorafgaand wordt gefixeerd/bevochtigd; de individuele elementen zonder machinale werktuigen en zonder breken of gooien een voor een losgemaakt worden; en ten slotte in gesloten verpakking weggevoerd worden naar een erkend afvalpunt (recyclagepark).

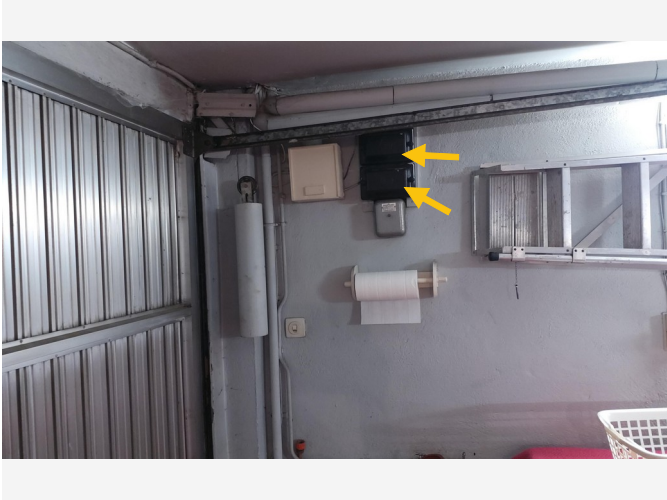
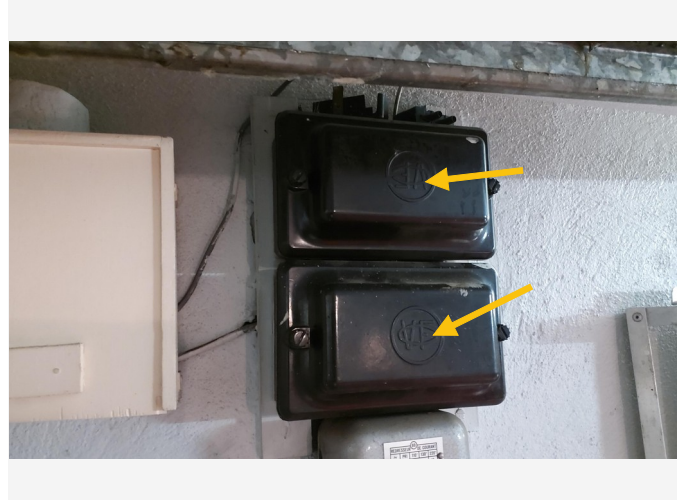
## Fiche 7: Oude elektrische zekeringkast/meterkast (bakeliet)

Asbestmateriaal

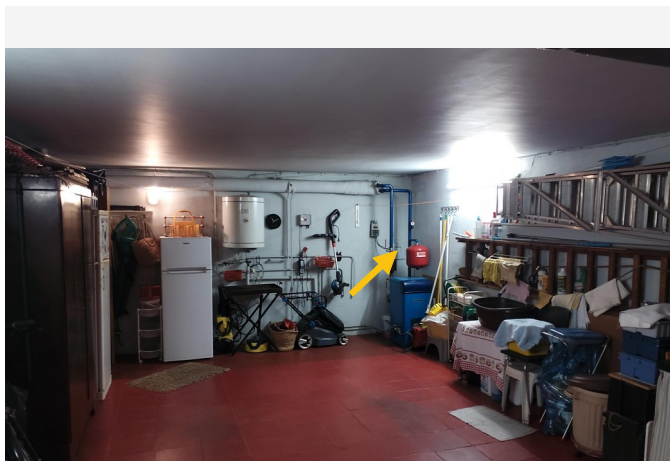
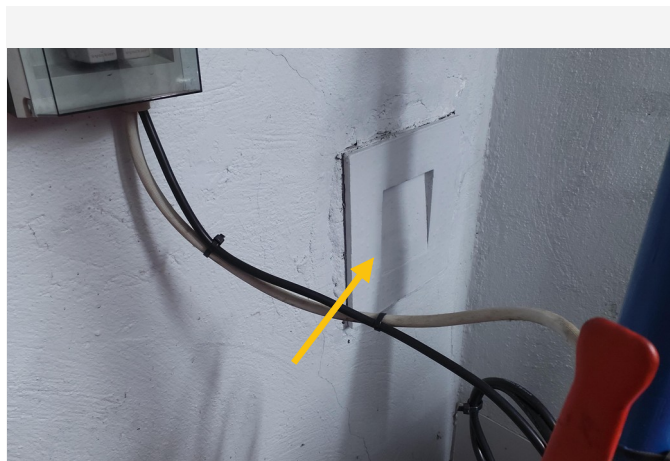
| Opmerking | De hoeveelheid is een schatting en kan afwijken van de werkelijke toestand. |

- Eenvoudige handelingen: mag via doe-het-zelf of door werknemer(s) met opleidingsattest eenvoudige handelingen  
Deze toepassing kan door een aannemer die over een opleidingsattest eenvoudige handelingen beschikt of door een particulier (doe-het-zelf), verwijderd worden indien er geen verhoogd risico op vrijgave van asbestvezels (max. concentratie 0,01 vezels/cm<sup>3</sup> - CODEX Art. VI.3-54) ontstaat en de toepassing voorafgaand wordt gefixeerd/bevochtigd; de individuele elementen zonder machinale werktuigen en zonder breken of gooien een voor een losgemaakt worden; en ten slotte in gesloten verpakking weggevoerd worden naar een erkend afvalpunt (recyclagepark).

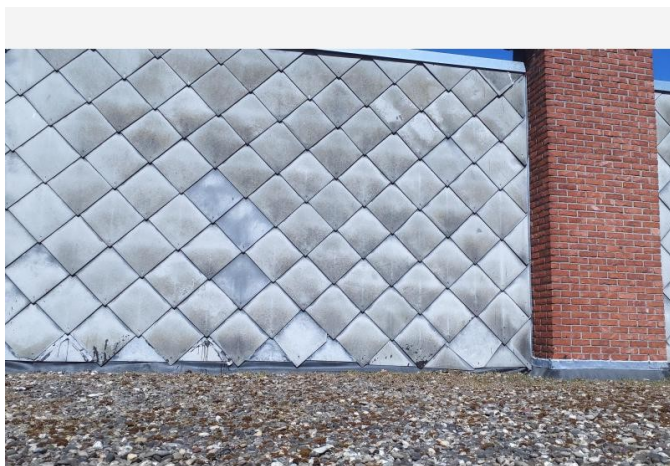
De gevel van de aanpalende woning bevat asbestverdachte leien. Deze behoren niet tot dit inspectiegebied, maar grenzen er wel aan, met risico dat bij schade eventuele brokstukken terechtkomen op deze eigendom. Laat de leien onaangeroerd tot ze op professionele wijze worden weggehaald. Mogelijk is het platte dak vervuild met asbestdeeltjes komende van deze gevel.
