# Asbestinventarisatattest

Kloosterstraat 14, 1731 Asse

Attestnummer : 20250718-000009.000

Uitgegeven op : 18.07.2025

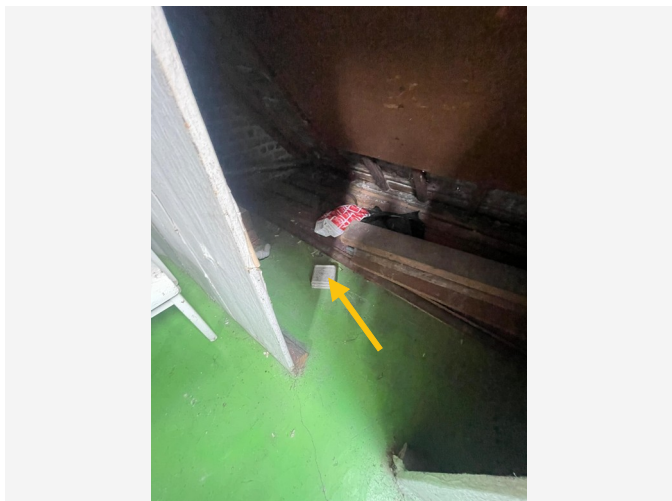
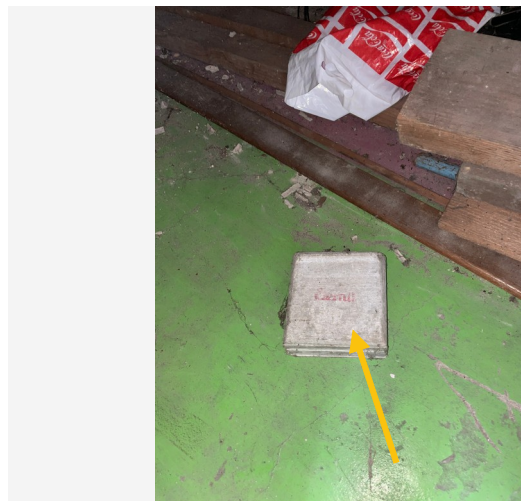
| Beschrijving | Roetluik in vezelcement - Zolder - VD2 |
| Asbestmaterialen | <ul style="list-style-type: none"><li>• Brandwerende afsluiting (prefab geheel) - Luik</li></ul> |
| Opmerking | Op basis van onze expertise als deskundigen hebben we dit roetluik als asbesthoudend geclassificeerd, zonder staalname. De opgegeven volumes zijn slechts schattingen en mogen niet worden gebruikt als maatstaf voor heffingen. |

**Dringend verwijderen**

- Verwijder het asbestafval.
- Voer bijkomende staalname(s) uit.

- Eenvoudige handelingen: mag via doe-het-zelf of door werknemer(s) met opleidingsattest eenvoudige handelingen  
Materiaal kan zelf verwijderd en afgevoerd worden. Gebruik van persoonlijke beschermingsmiddelen + fixatie + dubbel verpakken zijn belangrijk. Het is echter aangewezen om dit materiaal te laten verwijderen door een aannemer met opleidingsattest eenvoudige handelingen. Ik verwijs naar de toelichting achteraan in het asbestattest, waar de methodieken asbestverwijdering worden beschreven.

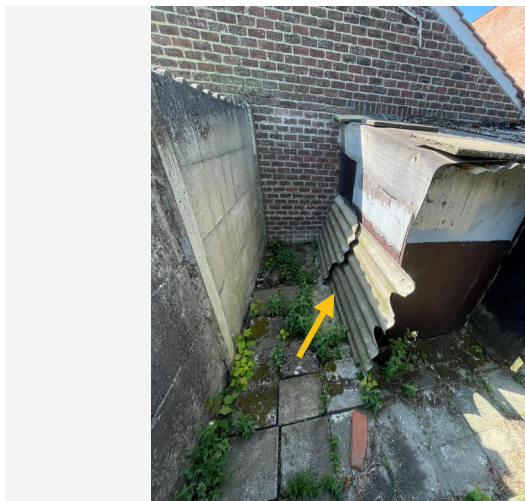
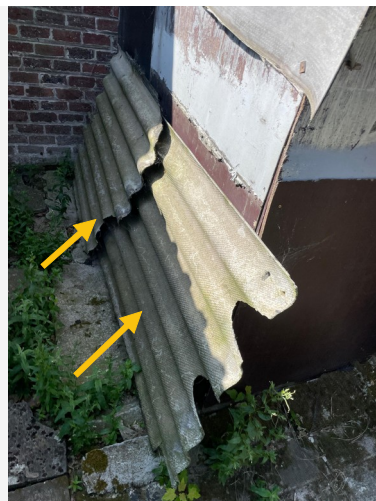
## Fiche 2: Golfplaten in vezelcement - Tuin/Berging

| Beschrijving | Golfplaten in vezelcement - Tuin/Berging |
| Asbestmaterialen | <ul style="list-style-type: none"><li>Dak- en gevelbekleding - Golfplaat</li></ul> |
| Opmerking | Op basis van onze expertise als deskundigen hebben we deze golfplaten als asbesthoudend geclassificeerd, zonder staalname. De opgegeven volumes zijn slechts schattingen en mogen niet worden gebruikt als maatstaf voor heffingen. |

**Dringend verwijderen**

- Verwijder het asbestafval.
- Voer bijkomende staalname(s) uit.

- Eenvoudige handelingen: mag via doe-het-zelf of door werknemer(s) met opleidingsattest eenvoudige handelingen  
Materiaal kan zelf verwijderd en afgevoerd worden. Gebruik van persoonlijke beschermingsmiddelen + fixatie + dubbel verpakken zijn belangrijk. Het is echter aangewezen om dit materiaal te laten verwijderen door een aannemer met opleidingsattest eenvoudige handelingen. Ik verwijs naar de toelichting achteraan in het asbestattest, waar de methodieken asbestverwijdering worden beschreven.

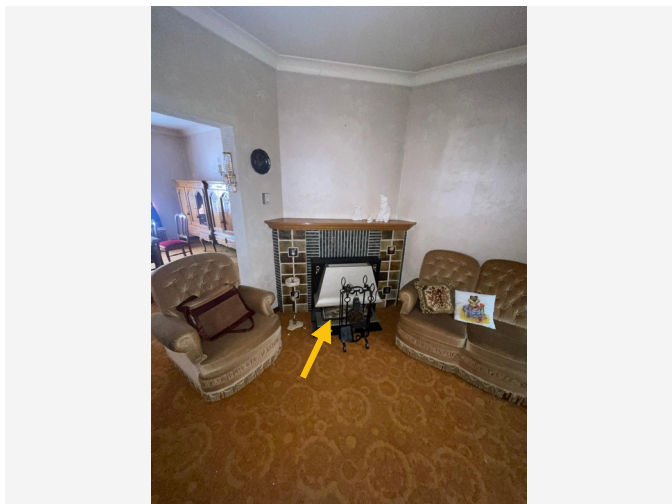
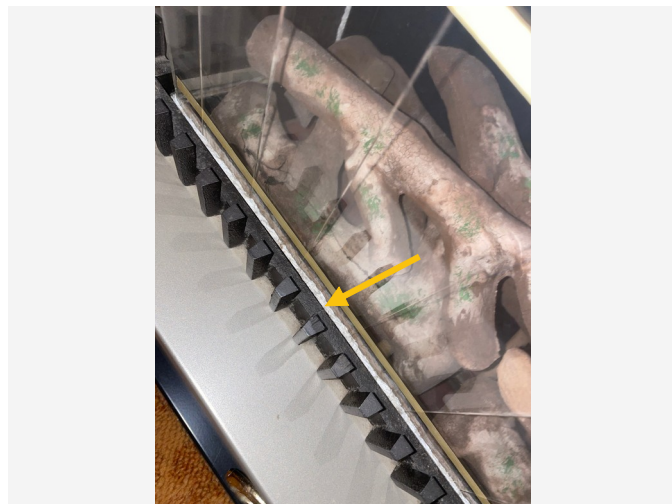
| Opmerking | Op basis van onze expertise als deskundige hebben we deze koord als asbesthoudend geclassificeerd, zonder staalname. We hebben echter geen staalname uitgevoerd om de functionaliteit niet in gevaar te brengen. Gewicht is bij benadering en in totaliteit. |

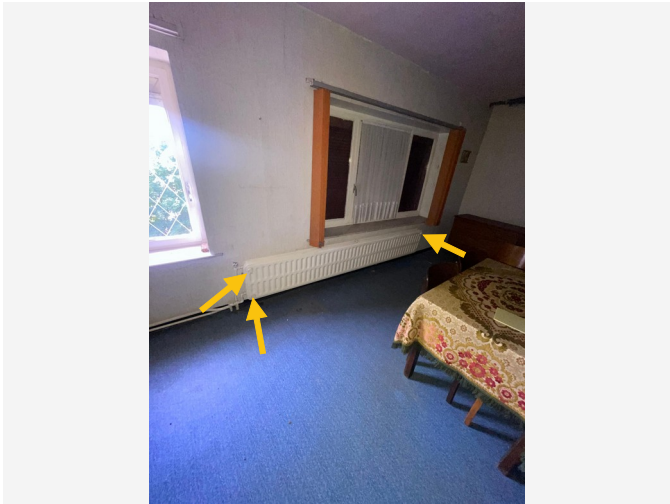
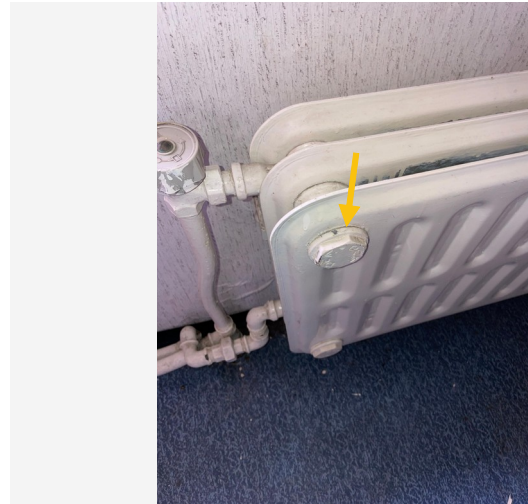
| Opmerking | Op basis van onze expertise als deskundigen hebben we deze pakkingen als asbesthoudend geclassificeerd, zonder staalname. We hebben echter geen staalname uitgevoerd om de functionaliteit niet in gevaar te brengen. Gewicht is bij benadering en in totaliteit. |

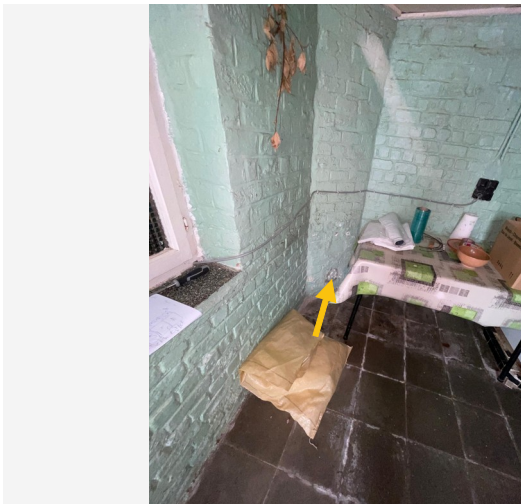
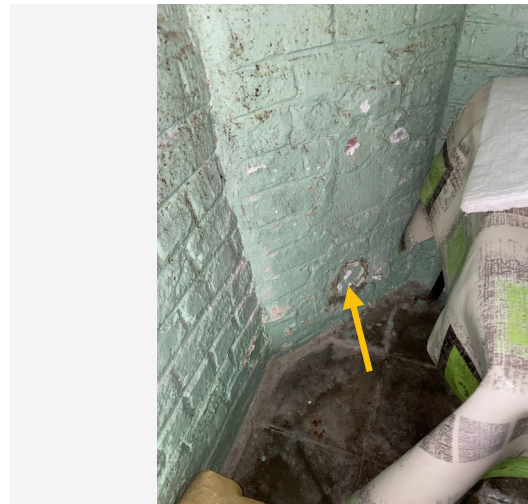
| Opmerking | Dit soort roetluik wordt door ons beschouwd als een asbestverdachte toepassing, aangezien het in veel gevallen asbesthoudend is. We hebben echter geen staalname uitgevoerd om de functionaliteit niet in gevaar te brengen. Gewicht is bij benadering. |

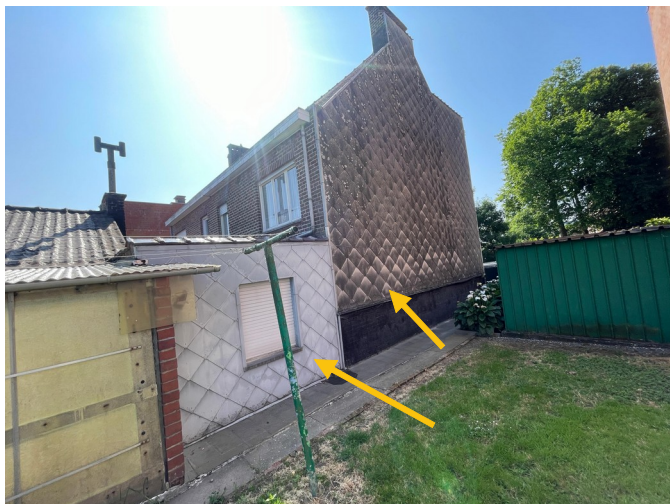
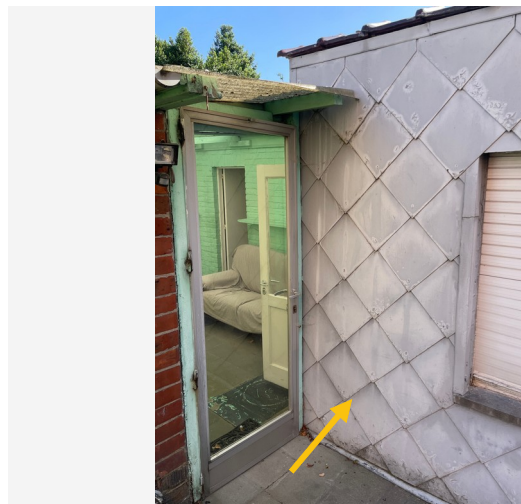
| Opmerking | Op basis van onze expertise als deskundigen hebben we deze leien als asbesthoudend geclassificeerd, zonder staalname. De opgegeven volumes zijn slechts schattingen en mogen niet worden gebruikt als maatstaf voor heffingen. |

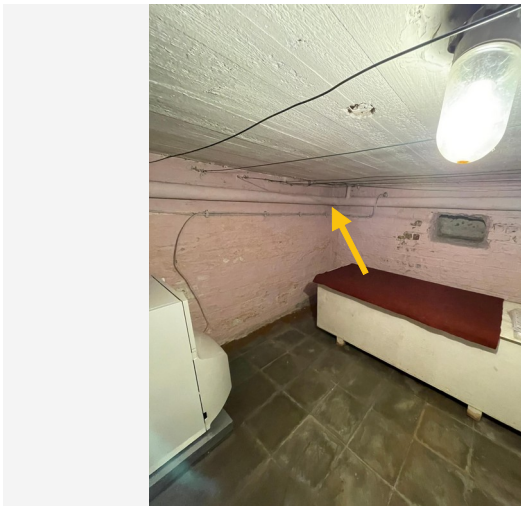
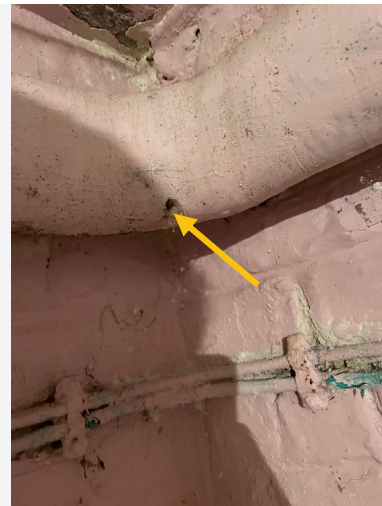
| Opmerking | 2 mengmonsters genomen van rechte stukken + bochten. Hoeveelheid is bij benadering. |

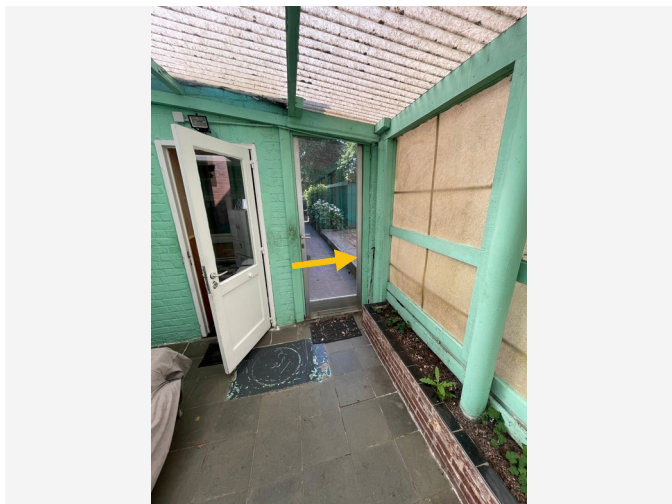
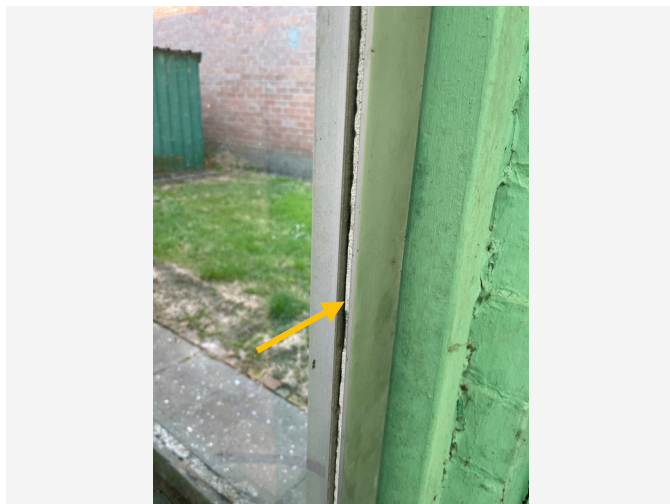
| Opmerking | Op basis van onze expertise als deskundigen hebben we deze mastiek als asbesthoudend geclassificeerd, zonder staalname. De opgegeven volumes zijn slechts schattingen en mogen niet worden gebruikt als maatstaf voor heffingen. |

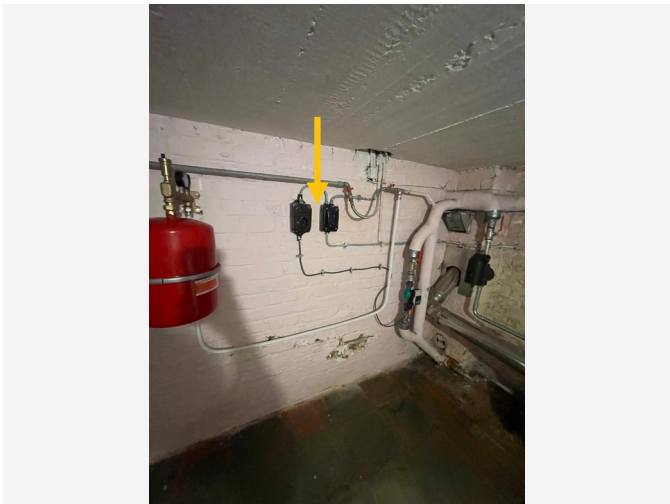
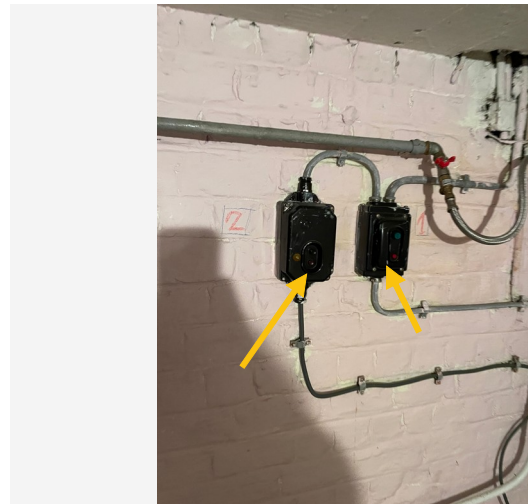
| Opmerking | Radiatorknoppen en elektrische infrastructuur bestaan uit het zelfde materiaal. Deze oppervlakte werd niet gemeten, maar geschat op basis van een benadering. Deze schatting mag niet worden gebruikt als maatstaf voor heffingen. Bakeliet wordt door ons beschouwd als een asbestverdachte toepassing, aangezien het in veel gevallen asbesthoudend is. We hebben echter geen staalname uitgevoerd om de functionaliteit niet in gevaar te brengen. |

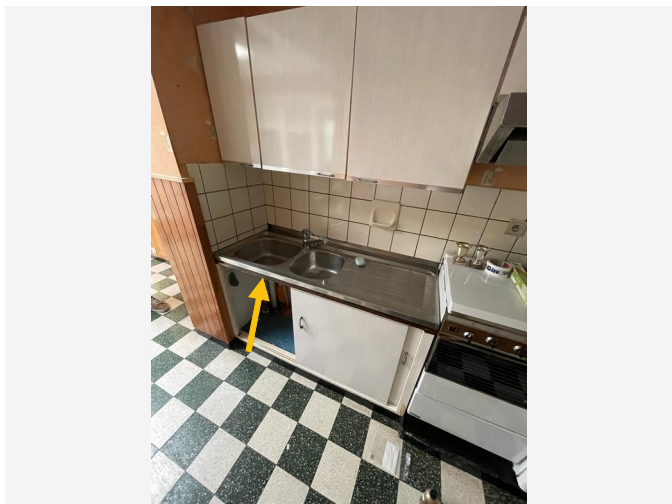
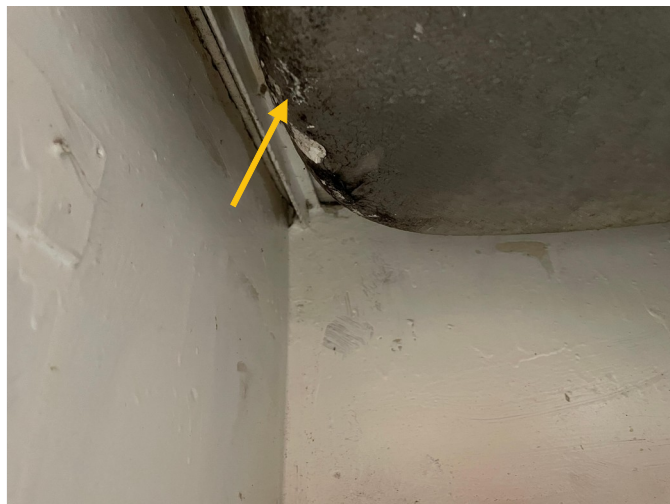
| Opmerking | Hoeveelheid is een inschatting. |

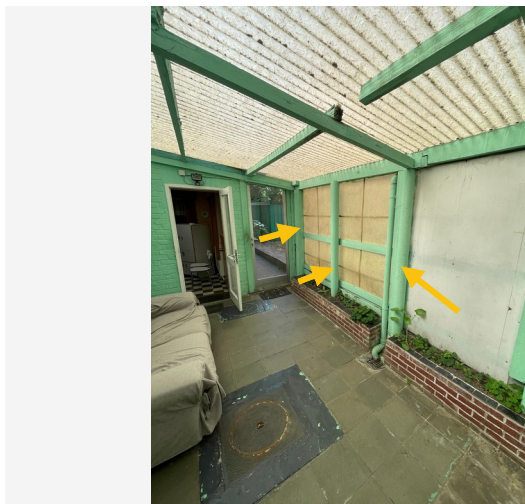
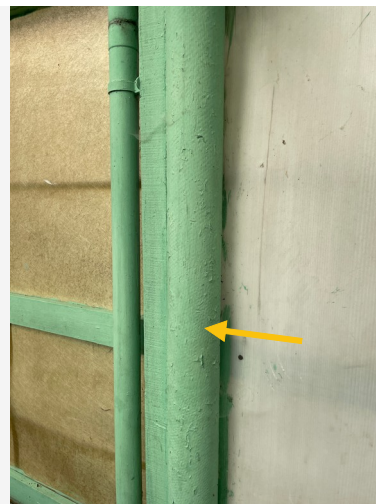
| Opmerking | Op basis van onze expertise als deskundigen hebben we deze verloren bekisting als asbesthoudend geclassificeerd, zonder staalname. De opgegeven volumes zijn slechts schattingen en mogen niet worden gebruikt als maatstaf voor heffingen. |

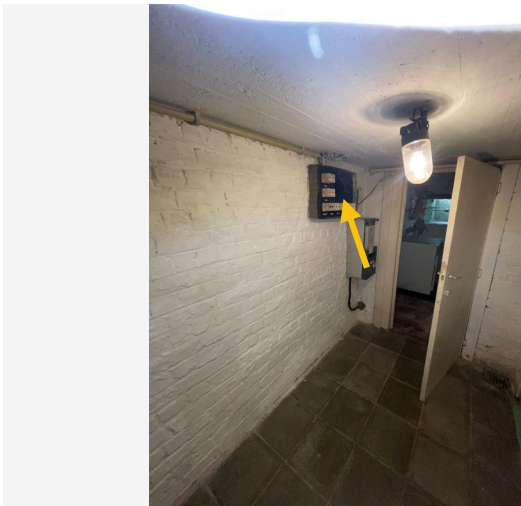
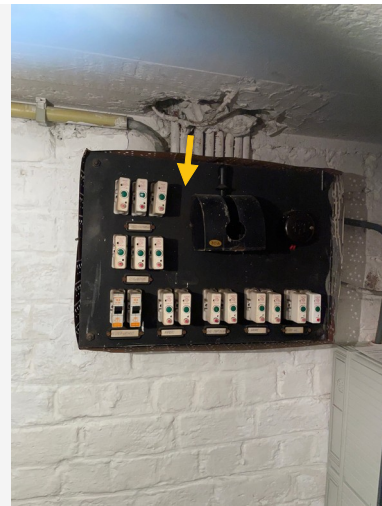
| Opmerking | Op basis van onze expertise als deskundige hebben we dit bord type massal als asbesthoudend geclassificeerd, zonder staalname. De opgegeven volumes zijn slechts schattingen en mogen niet worden gebruikt als maatstaf voor heffingen. |

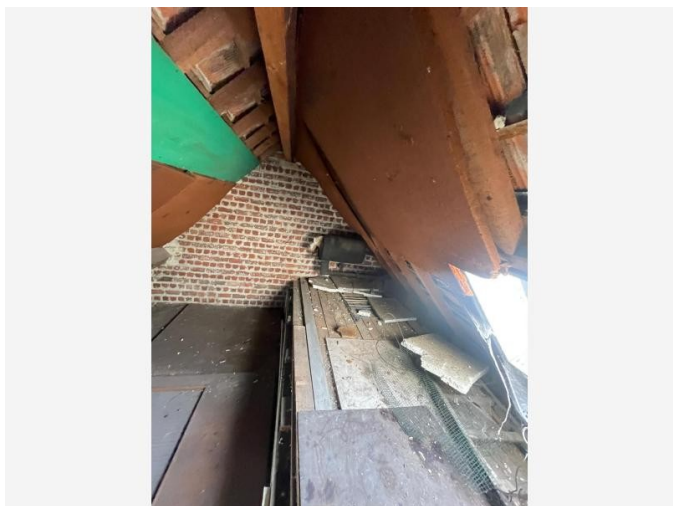
**Uitleg van de asbestdeskundige:** Zolderverdieping niet veilig te betreden: risico op schade aan de vloer/ondervloer in hout. Geen volledige beoordeling en/of monsternamen mogelijk van deze ruimte.

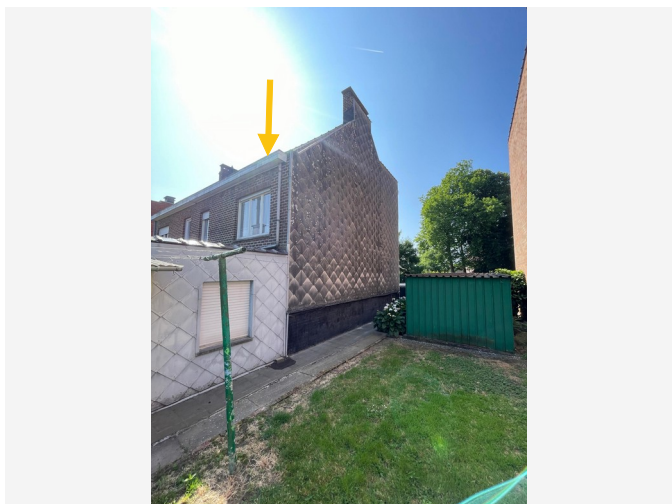
**Uitleg van de asbestdeskundige:** Langs dakvenster geen volledige beoordeling en/of monsternamen mogelijk van de roofing in de dakgoot: geen veilige situatie. Via plat dak ook geen mogelijkheid tot het nemen van een monster: risico op schade aan roofing plat dak bij plaatsen ladder.
