# Asbestinventarisatetest

Haardorst 4, 2840 Rumst

Attestnummer : 20260320-000189.000

Uitgegeven op : 20.03.2026

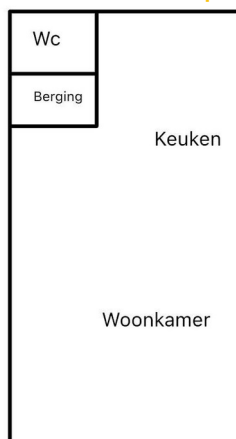
# Plan 1.1: Grondplan gelijkvloers

Alle plafonds en muren in de woning bestaan uit voorzet panelen.

De kit aan alle ramen in de woning is niet asbestverdacht.

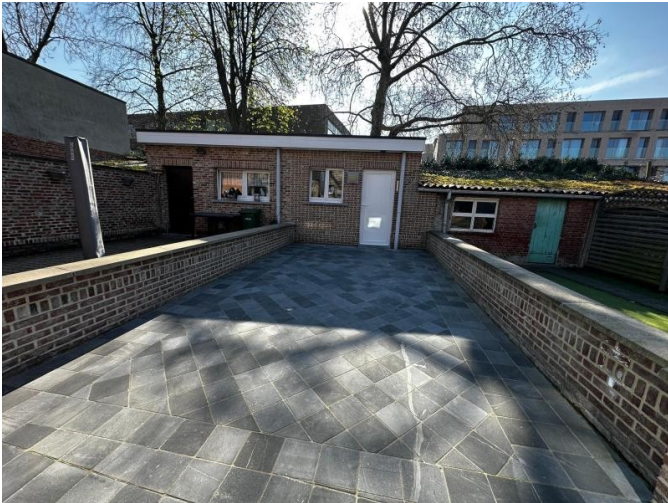
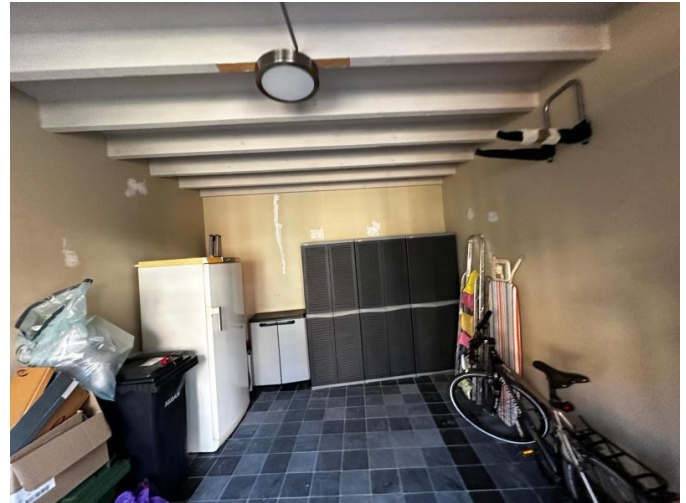
Geen waarneembare asbestverdachte materialen aangetroffen.

<b>Basis voor advies</b>	De asbestdeskundige beoordeelt het materiaal als niet-asbestverdacht.
--------------------------	---

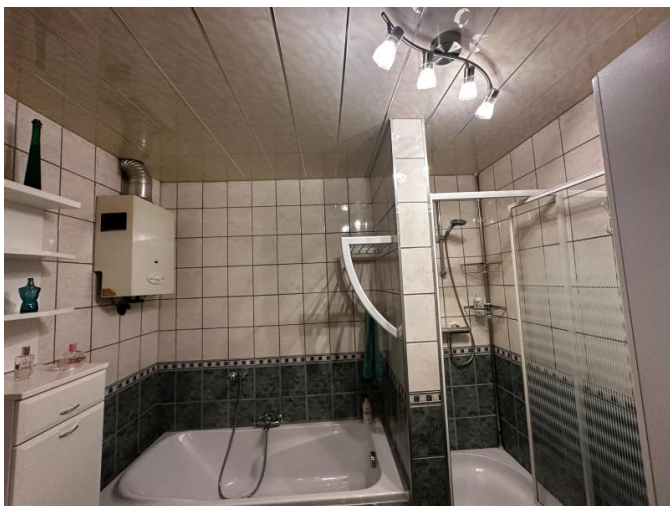
Situeringfoto

Binnenwanden en/of plafonds afgewerkt met een intacte laag faiencetegels zonder zichtbare beschadigingen. Inspectie van de onderliggende lijm laag is niet mogelijk zonder uitbreiding naar een destructief onderzoek.

Basis voor advies	Beoordeling op basis van expertise, zonder een vaststelling door de asbestdeskundige.
-------------------	---

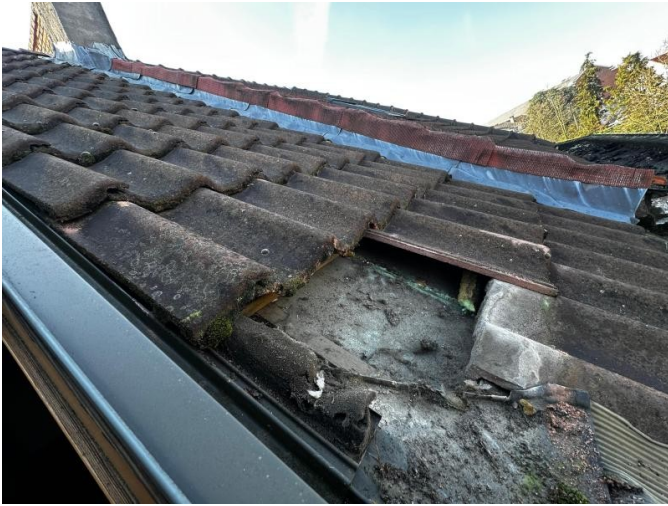
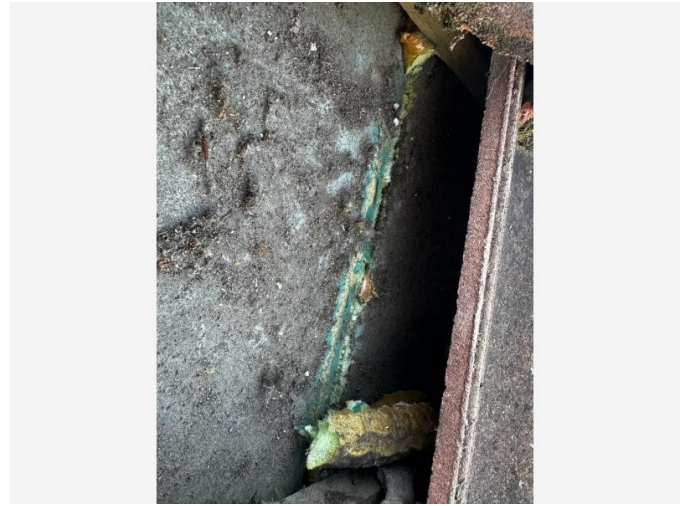
## Fiche 3: Geen asbestverdacht onderdak aangetroffen.

Geen asbest

<b>Beschrijving</b>	Geen asbestverdacht onderdak aangetroffen.
<b>Omgeving</b>	Binnen
<b>Primaire drager</b>	Schuin dak
<b>Bindmiddel van materiaal</b>	Cement
<b>Gebondenheid op basis van bindmiddel</b>	Hecht
<b>Hoeveelheid (oppervlakte - dikte - aantal)</b>	• 50,00 m <sup>2</sup> - 1,00 cm - 1 stuk
<b>Totaal volume</b>	0,50 m <sup>3</sup>
<b>Identificatiemethode</b>	Een monstername door de asbestdeskundige met laboanalyse door een asbestlabo.
<b>Destructieve handeling voor identificatie</b>	Nee
<b>Opmerking</b>	De hoeveelheid is een zo nauwkeurig mogelijke opmeting. Hieraan kunnen evenwel geen rechten worden ontleend.

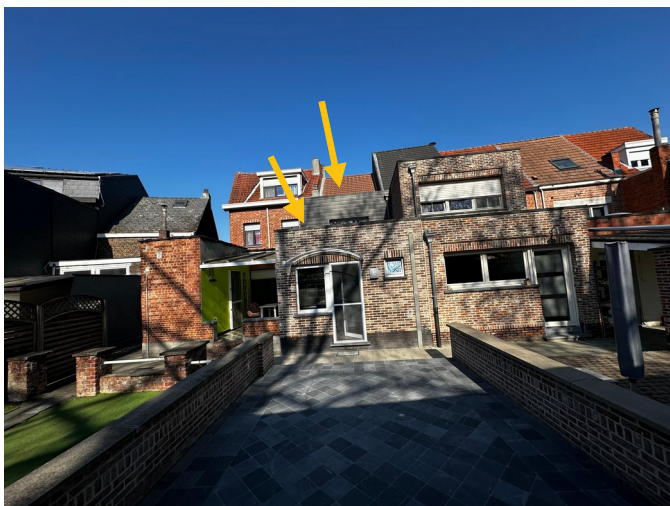
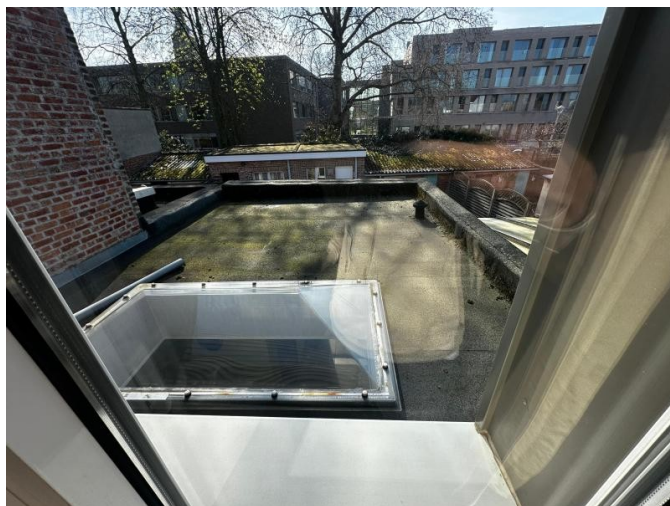
## Fiche 4: Roofing

Geen asbest

Beschrijving	Roofing
Omgeving	Buiten
Primaire drager	Plat dak
Bindmiddel van materiaal	Bitumen (roofing, teer, asfalt)
Gebondenheid op basis van bindmiddel	Hecht
Hoeveelheid (oppervlakte - aantal)	• 40,00 m <sup>2</sup> - 1 stuk
Totale oppervlakte	40,00 m <sup>2</sup>
Identificatiemethode	De asbestdeskundige gebruikt een bewijsdocument andere dan een bestaande laboanalyse, met bevestiging door vaststelling en expertise en dit zonder monstername.
Destructieve handeling voor identificatie	Nee
Opmerking	Staalname tot op de eventuele onderliggende lagen is niet mogelijk zonder uitbreiding naar een destructief onderzoek.  De roofing werd gelegd in 2016 en is bijgevolg niet asbestverdacht.

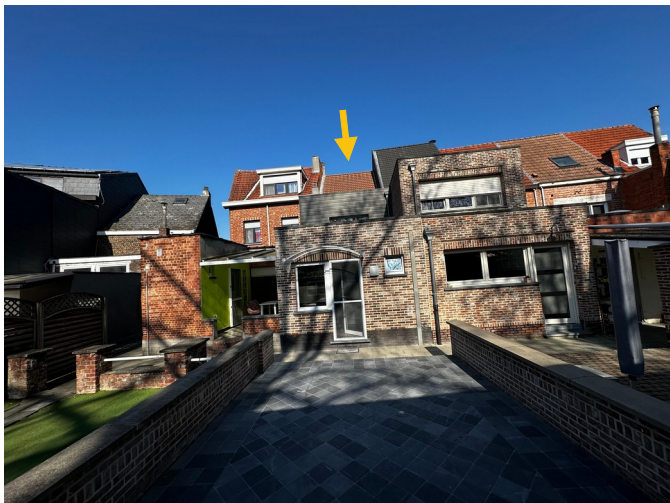
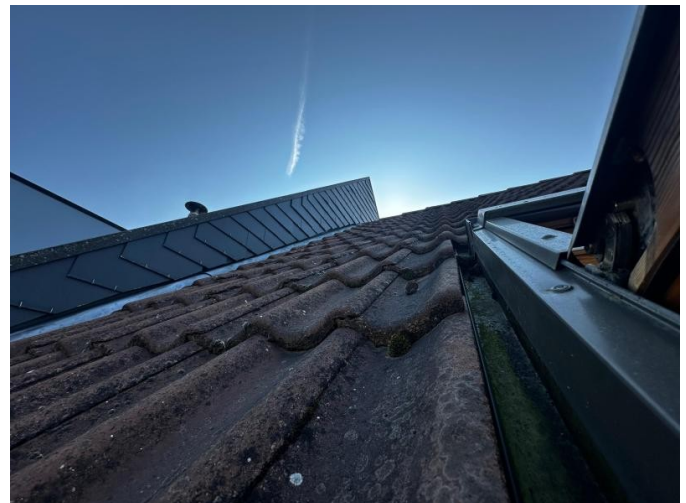
### Fiche 5: Dakbedekking bestaande uit pannen (niet verdacht)

Beschrijving	Notitie	Terug te vinden op plannen
Fiche 5: Dakbedekking bestaande uit pannen (niet verdacht)	De dakbedekking is niet-asbestverdacht.	-
Fiche 6: Plafonds en muren bestaande uit voorzetpanelen	De plafonds en muren werden afgewerkt met niet-asbestverdachte voorzetpanelen die inspectie van de bedekte structuur (opbouw, pleisterwerk) verhinderen.	Plan 1.1: Grondplan gelijkvloers
Fiche 7: Kit aan de ramen	De kit aan de ramen is niet asbestverdacht. Het gaat om niet asbestverdachte silicone.	Plan 1.1: Grondplan gelijkvloers
