# Asbestinventarisatetest

Kruisbessenlaan 14, 9120 Beveren-Kruibeke-Zwijndrecht

Attestnummer : 20260211-000456.000

Uitgegeven op : 11.02.2026

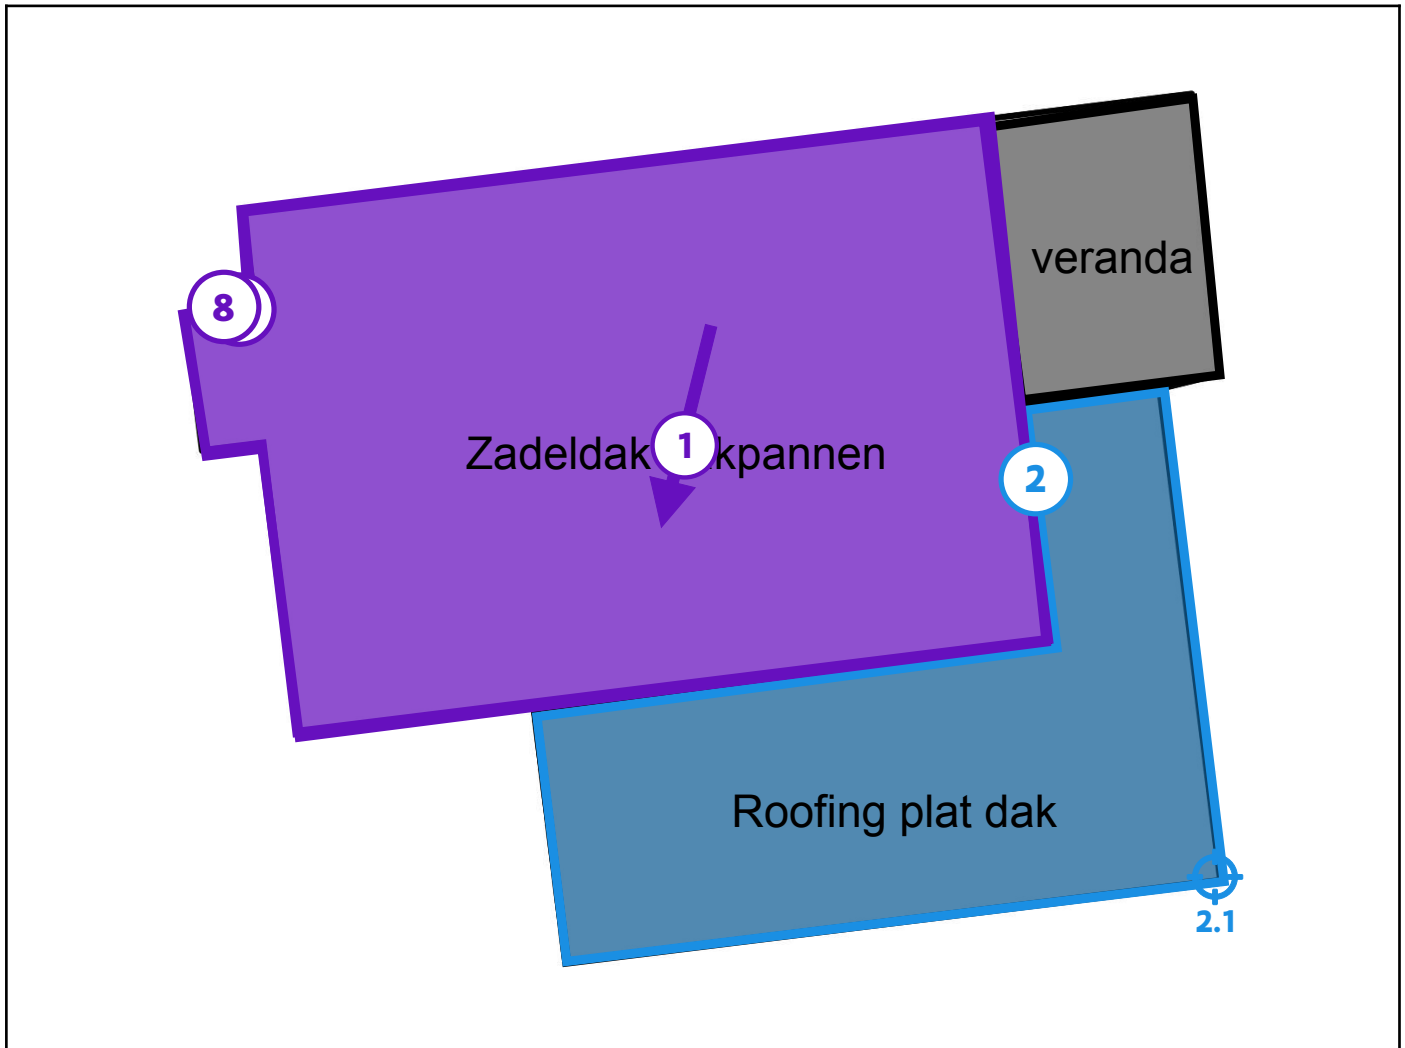
## Plan 1.5: Dakenplan

Beschrijving	Type	Actie
1. Binnen- en buitenzijde Schoorsteen op het dak	Beperking	-
2. Roofing plat dak	Geen asbest	-
2.1 Code: M03	Puntmonster	-
8. Dakbedekking niet-asbestverdacht	Overige ruimte of materiaal	-
10. Onderdak van de woning is uit plastic zeil	Overige ruimte of materiaal	-

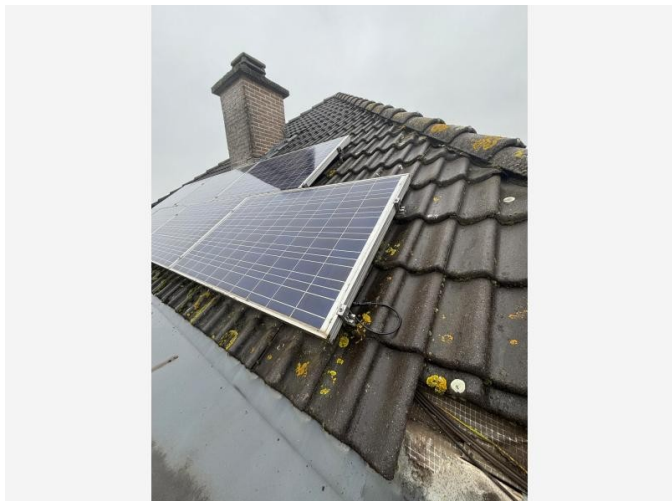
Situeringfoto

**Reden:** Het te onderzoeken materiaal situeert zich hoger dan 3,50 m te rekenen vanaf een veilige ondergrond

**Uitleg van de asbestdeskundige:** Het rookgaskanaal is niet beoordeeld. Aan de binnenzijde is er geen schouw zichtbaar. Aan de buitenzijde is het hoger dan 3,5 meter om de schoorsteen te inspecteren. Het is niet zichtbaar of er een asbestverdacht rookgaskanaal aanwezig is in de schoorsteen. Conform ons inspectieprotocol mogen wij een beperking inroepen voor hoogtes hoger dan 3,5 m. Indien men dit wil laten onderzoeken, dient er een nieuwe afspraak gemaakt te worden en moet er een hoogtewerker voorzien worden, evenals iemand die bevoegd is om deze te bedienen en eventueel een techniek die de al dan niet aanwezige schouw hoed kan afnemen en weer terugplaatsen.

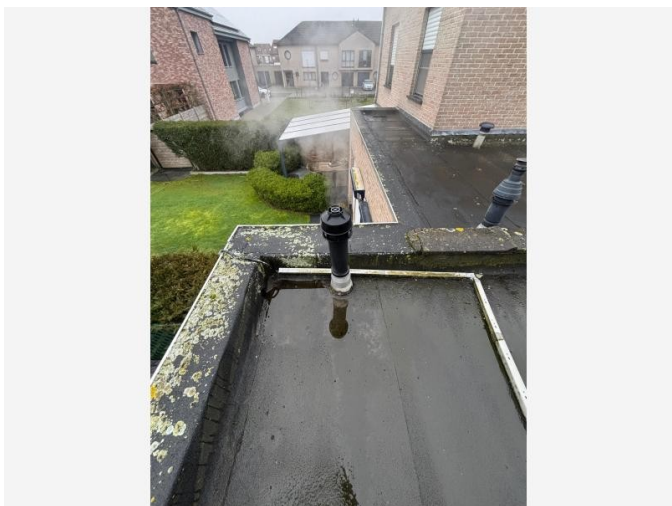
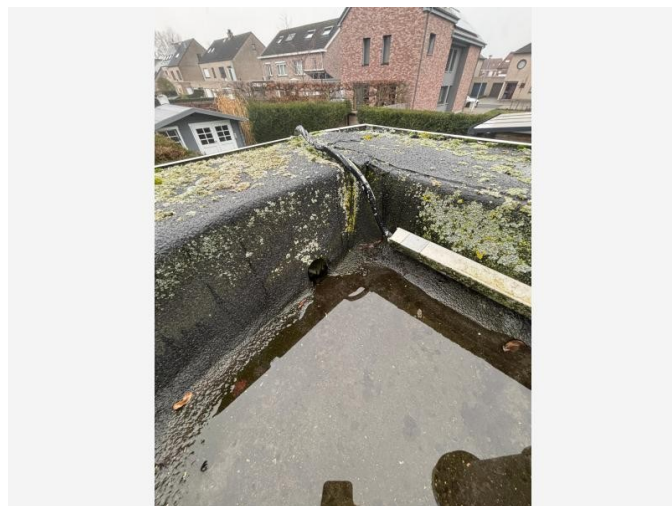
## Fiche 2: Roofing plat dak

### Conclusie

Geen asbest

#	Type	Referentie	Resultaat
2.1	Puntmonster	M03	Geen asbest

<b>Beschrijving</b>	Roofing plat dak
<b>Omgeving</b>	Buiten
<b>Primaire drager</b>	Plat dak
<b>Bindmiddel van materiaal</b>	Bitumen (roofing, teer, asfalt)
<b>Gebondenheid op basis van bindmiddel</b>	Hecht
<b>Hoeveelheid (oppervlakte - aantal)</b>	• 21,00 m <sup>2</sup> - 1 stuk
<b>Totale oppervlakte</b>	21,00 m <sup>2</sup>
<b>Identificatiemethode</b>	Een monstername door de asbestdeskundige met laboanalyse door een asbestlabo.
<b>Destructieve handeling voor identificatie</b>	Nee
<b>Opmerking</b>	eze oppervlakte, volumes en gewichten zijn niet gemeten, maar geschat op basis van een benadering van de aanwezige roofing (de opgegeven hoeveelheden mogen niet gebruikt worden als maatstaf voor heffingen). Om gevolgschade en lekkages te voorkomen en niet destructief te werk te gaan, is alleen de toplaag bemonsterd. We kunnen geen uitspraak doen over de onderliggende lagen. Bij renovatie of sloop dient er een destructief onderzoek uitgevoerd te worden van de roofing.

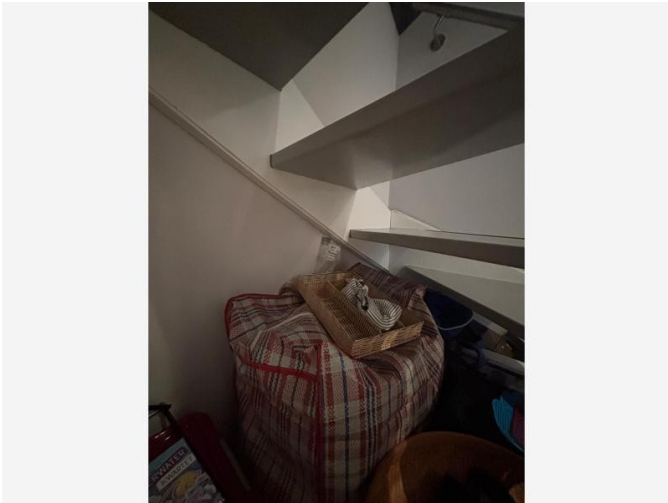
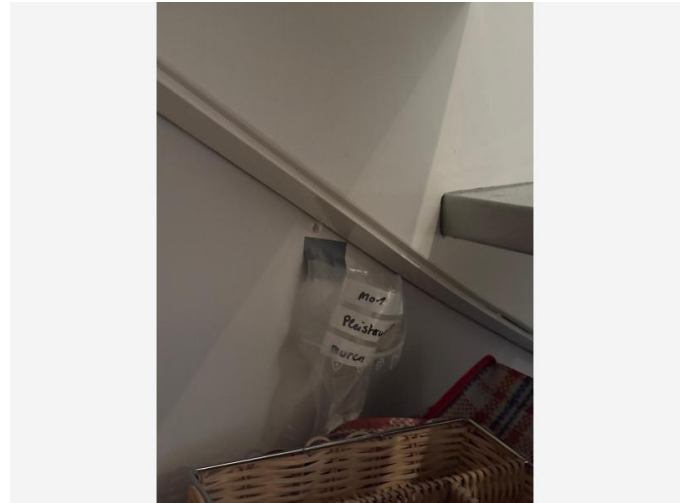
## Fiche 3: Pleisterwerk muren

## Conclusie

Geen asbest

#	Type	Referentie	Resultaat
3.1	Mengmonster	M01	Geen asbest

<b>Beschrijving</b>	Pleisterwerk muren
<b>Omgeving</b>	Binnen
<b>Primaire drager</b>	Binnenwand
<b>Bindmiddel van materiaal</b>	Gips - kalk
<b>Gebondenheid op basis van bindmiddel</b>	Niet-hechtgebonden
<b>Hoeveelheid (oppervlakte - dikte - aantal)</b>	• 500,00 m <sup>2</sup> - 1,00 cm - 1 stuk
<b>Totaal volume</b>	5,00 m <sup>3</sup>
<b>Identificatiemethode</b>	Een monstername door de asbestdeskundige met laboanalyse door een asbestlabo.
<b>Destructieve handeling voor identificatie</b>	Nee
<b>Opmerking</b>	<p>Deze oppervlakte, volumes en gewichten zijn niet gemeten, maar geschat op basis van een benadering van het aanwezig pleisterwerk in alle muren ( de opgegeven hoeveelheden mogen niet gebruikt worden als maatstaf van heffing).</p> <p>Staalname in volgende ruimtes :</p> <ul style="list-style-type: none"><li>- Keuken</li><li>- Trappenhal</li><li>- Slaapkamer</li></ul> <p>In de stookruimte (garage ) is geen pleisterwerk aanwezig.</p>

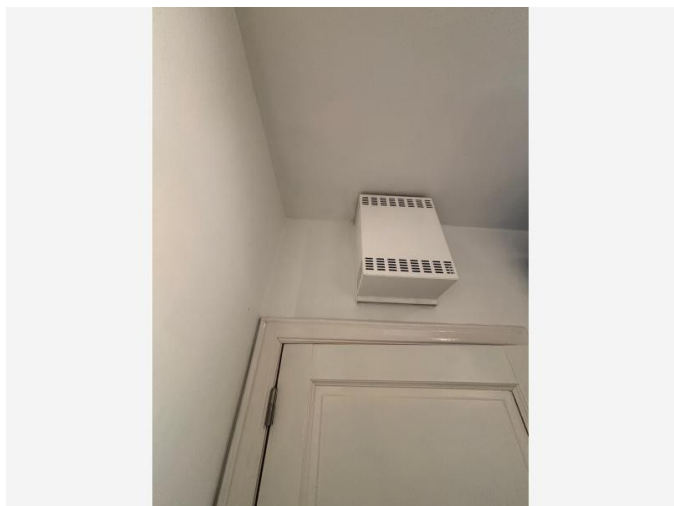
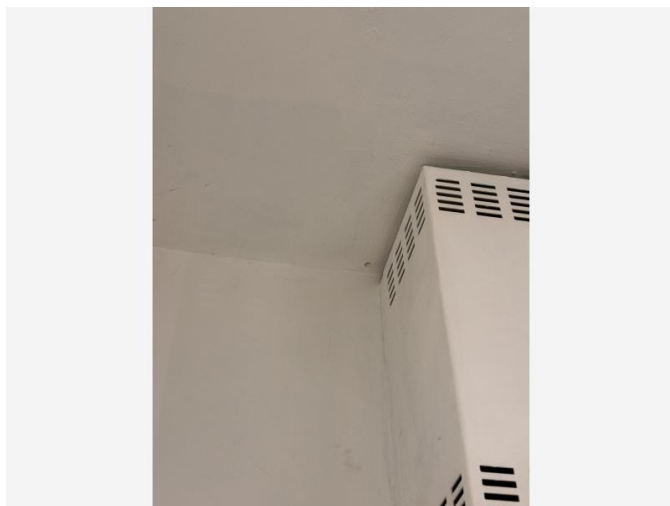
## Fiche 4: Pleisterwerk plafonds

### Conclusie

Geen asbest

#	Type	Referentie	Resultaat
4.1	Mengmonster	M02	Geen asbest

Beschrijving	Pleisterwerk plafonds
Omgeving	Binnen
Primaire drager	Plafond
Bindmiddel van materiaal	Gips - kalk
Gebondenheid op basis van bindmiddel	Niet-hechtgebonden
Hoeveelheid (oppervlakte - dikte - aantal)	• 390,00 m <sup>2</sup> - 1,00 cm - 1 stuk
Totaal volume	3,90 m <sup>3</sup>
Identificatiemethode	Een monstername door de asbestdeskundige met laboanalyse door een asbestlabo.
Destructieve handeling voor identificatie	Nee
Opmerking	<p>Deze oppervlakte, volumes en gewichten zijn niet gemeten, maar geschat op basis van een benadering van het aanwezig pleisterwerk in alle muren ( de opgegeven hoeveelheden mogen niet gebruikt worden als maatstaf van heffing).</p> <p>Staalname in volgende ruimtes :</p> <ul style="list-style-type: none"> <li>- Keuken</li> <li>- Trappenhal</li> <li>- Berging</li> </ul> <p>De stookruimte is in de garage, hier is geen pleisterwerk aan de plafond aanwezig.</p> <p>Ook op de bovenverdieping is er geen zichtbaar pleisterwerk aanwezig in de plafonds, dit zijn valse plafonds.</p>

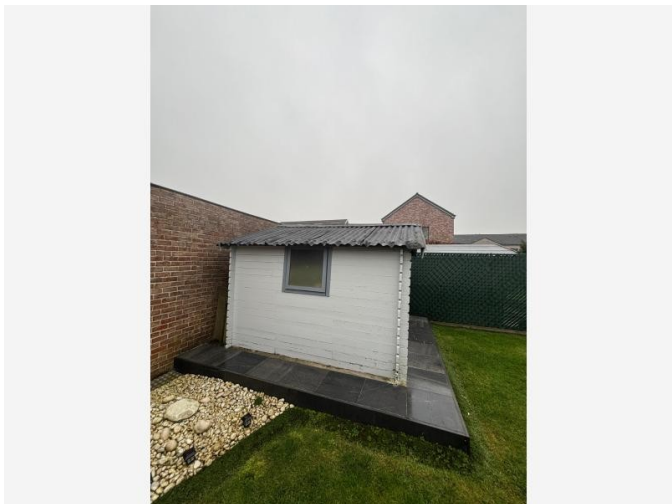
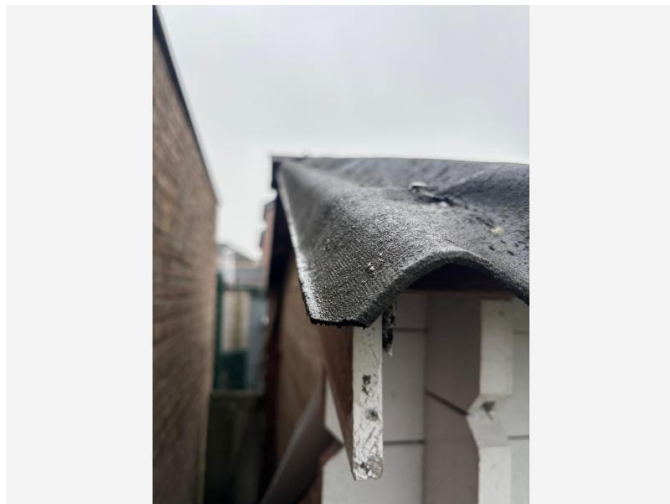
## Fiche 5: Bitumen golfplaten tuinhuis

### Conclusie

Geen asbest

#	Type	Referentie	Resultaat
5.1	Kleefmonster	M04	Geen asbest

<b>Beschrijving</b>	Bitumen golfplaten tuinhuis
<b>Omgeving</b>	Buiten
<b>Primaire drager</b>	Schuin dak
<b>Bindmiddel van materiaal</b>	Bitumen (roofing, teer, asfalt)
<b>Gebondenheid op basis van bindmiddel</b>	Hecht
<b>Hoeveelheid (oppervlakte - aantal)</b>	• 18,00 m <sup>2</sup> - 1 stuk
<b>Totale oppervlakte</b>	18,00 m <sup>2</sup>
<b>Identificatiemethode</b>	Een monstername door de asbestdeskundige met laboanalyse door een asbestlabo.
<b>Destructieve handeling voor identificatie</b>	Nee

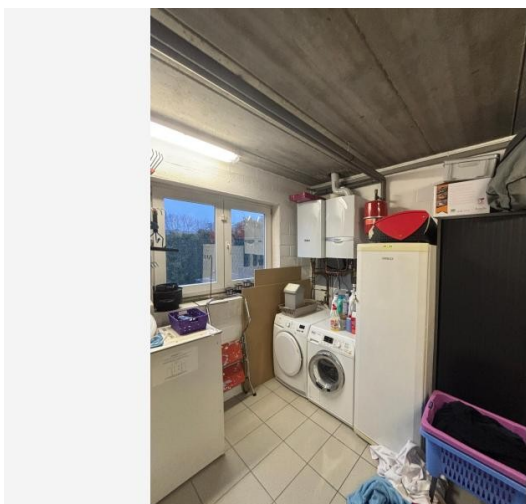
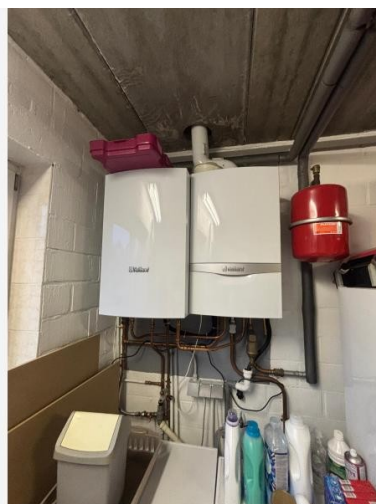
## Fiche 11: Materialen aan de stookketel

Fiche 11: Materialen aan de stookketel	Het is een recente CV-ketel zonder asbestverdachte onderdelen.	Plan 1.1: Gelijkvloers
