# Asbestinventarisatetest

Oude Houtlei 13C/0203, 9000 Gent

Attestnummer : **20260323-000442.000**

Uitgegeven op : **23.03.2026**

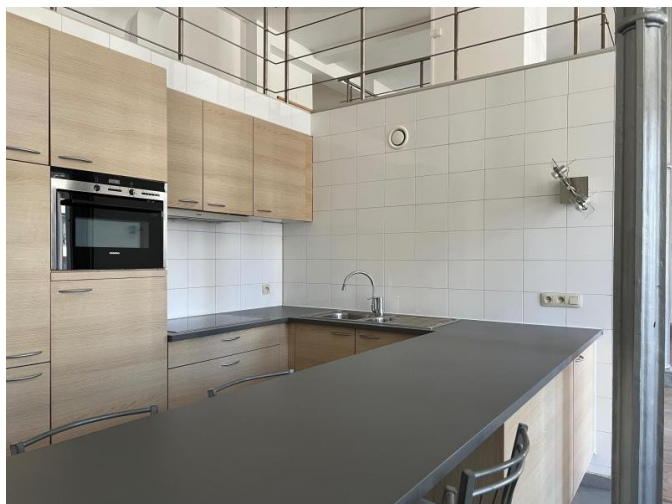
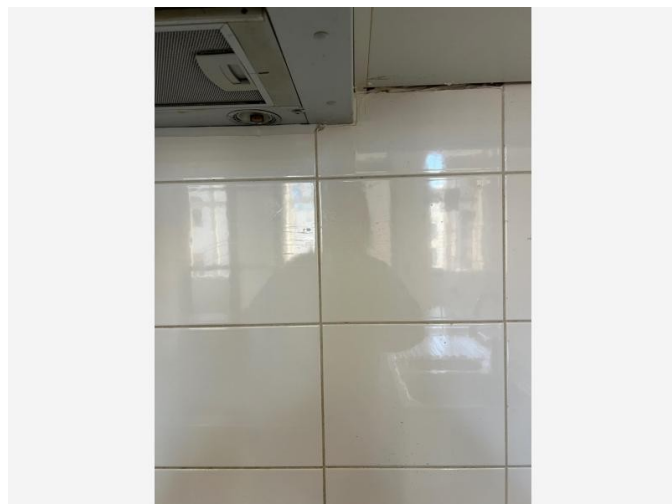
| Basis voor advies | De asbestdeskundige beoordeelt het materiaal als asbesthoudend op basis van een beoordeling met het blote oog. |
| Primaire drager | Binnenwand |
| (Asbest)materiaal | In-situ afwerkingslagen - Lijmlaag |

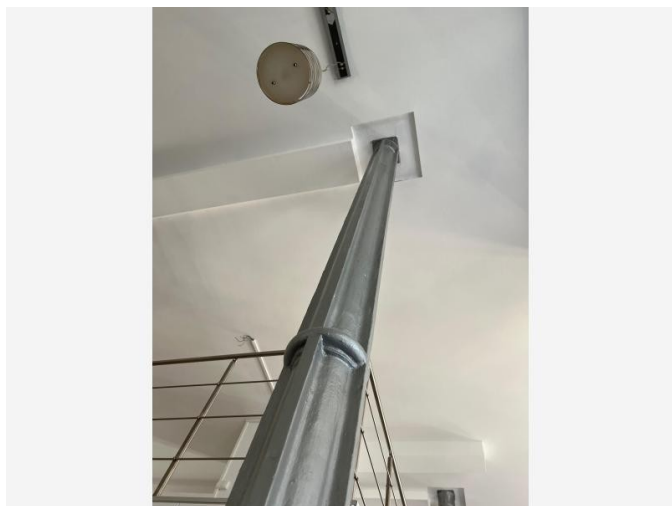
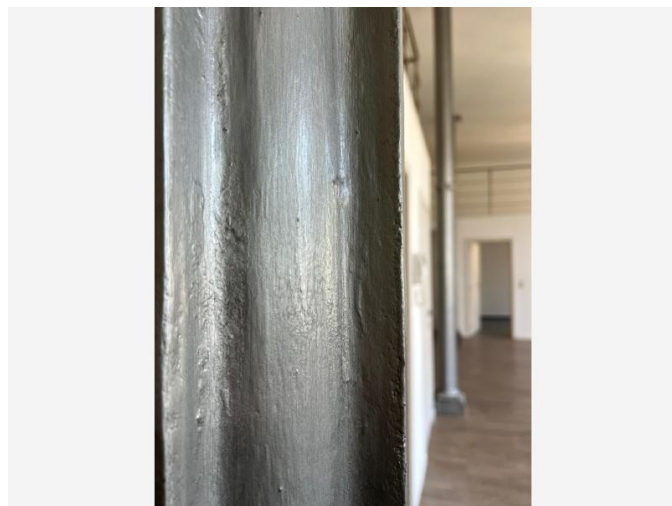
| Basis voor advies | De asbestdeskundige beoordeelt het materiaal als niet-asbestverdacht. |
| Primaire drager | Fundering-draagstructuur (horizontaal, verticaal) |

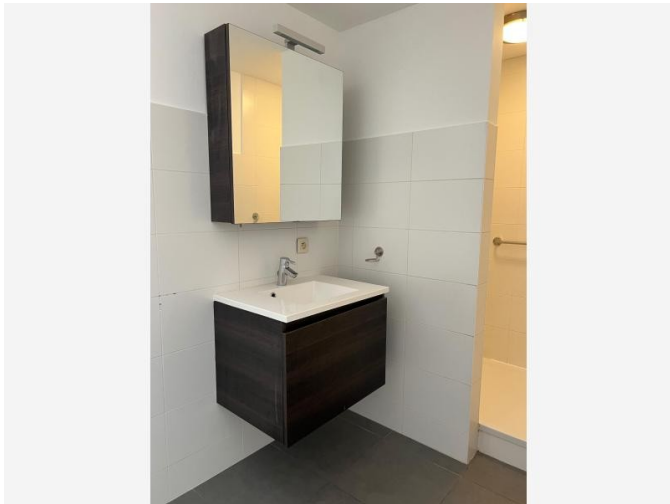
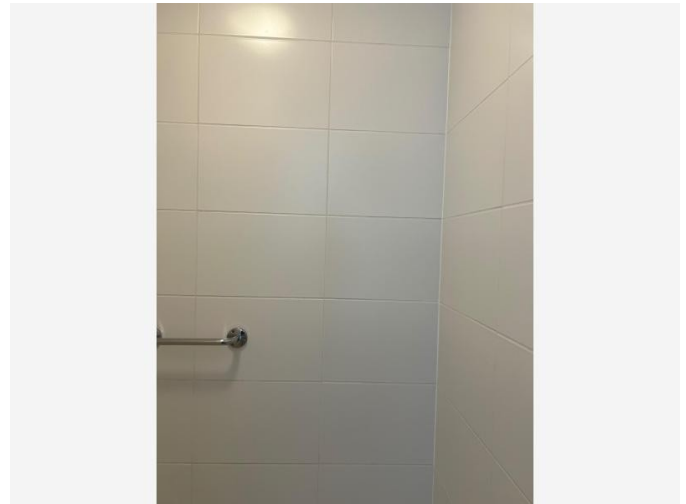
## Fiche 3: Lijmlaag achter de faïencetegel van de badkamer

| Basis voor advies | De asbestdeskundige beoordeelt het materiaal als asbesthoudend op basis van een beoordeling met het blote oog. |
| Primaire drager | Binnenwand |
| (Asbest)materiaal | In-situ afwerkingslagen - Lijmlaag |

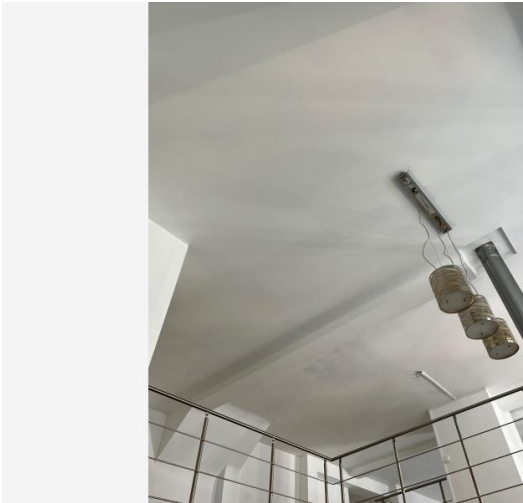
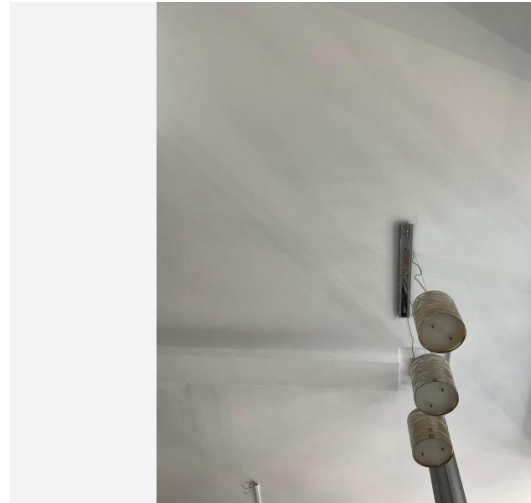
## Fiche 4: Pleisterwerk plafond

Geen asbest

| # | Type | Referentie | Resultaat |
|---|---|---|---|
| 4.1 | Mengmonster | B - 1 | Geen asbest |

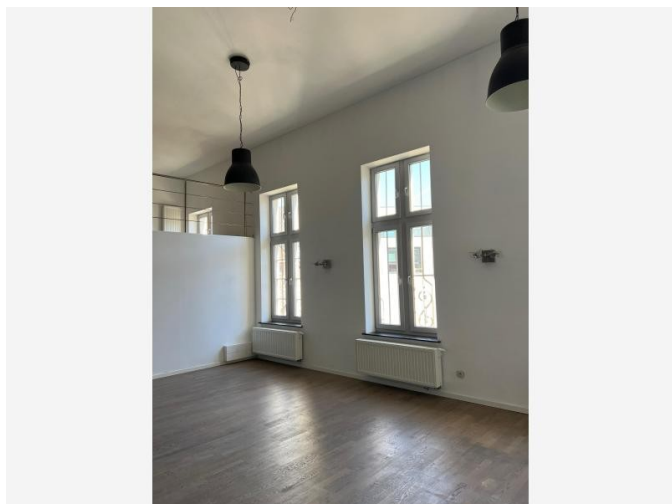
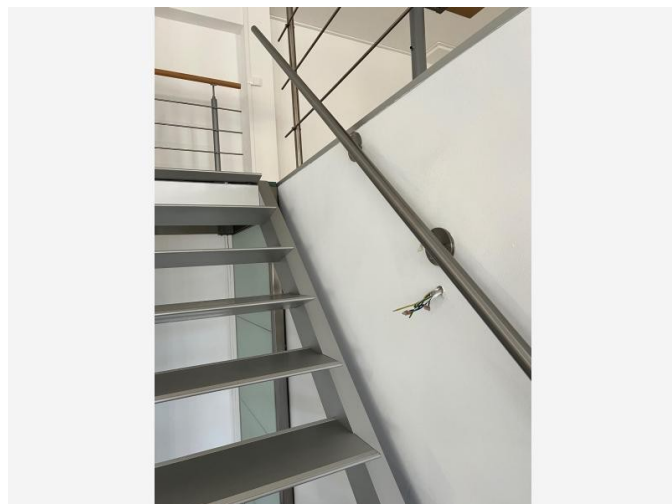
## Fiche 5: Pleisterwerk muren

Geen asbest

| # | Type | Referentie | Resultaat |
|---|---|---|---|
| 5.1 | Mengmonster | A - 1 | Geen asbest |

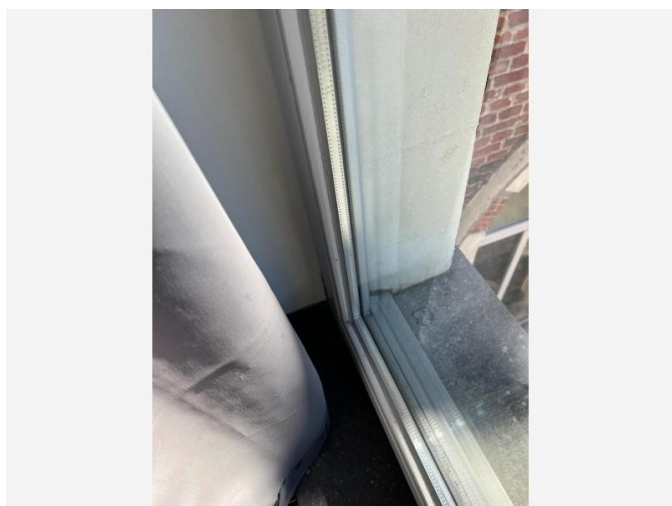
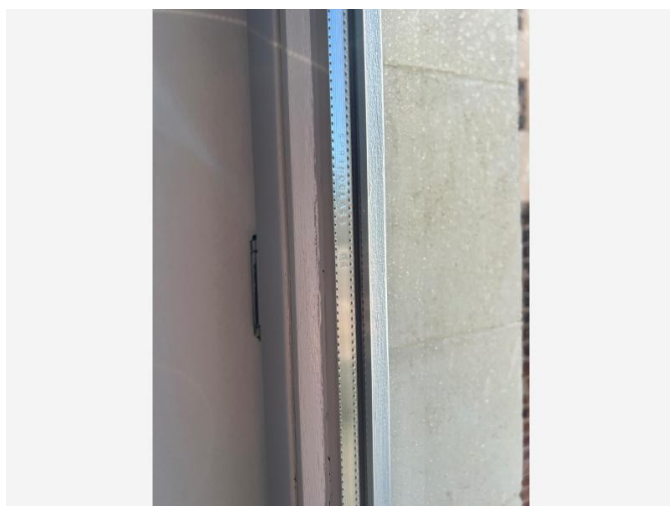
### Fiche 6: Kitwerken binnenzijde tussen schrijnwerk en glas

| Beschrijving | Notitie | Terug te vinden op plannen |
|---|---|---|
| Fiche 6: Kitwerken binnenzijde tussen schrijnwerk en glas | Het kitwerk tussen het schrijnwerk en het glas is niet-asbestverdacht. | Plan 1.1: Grondplan |

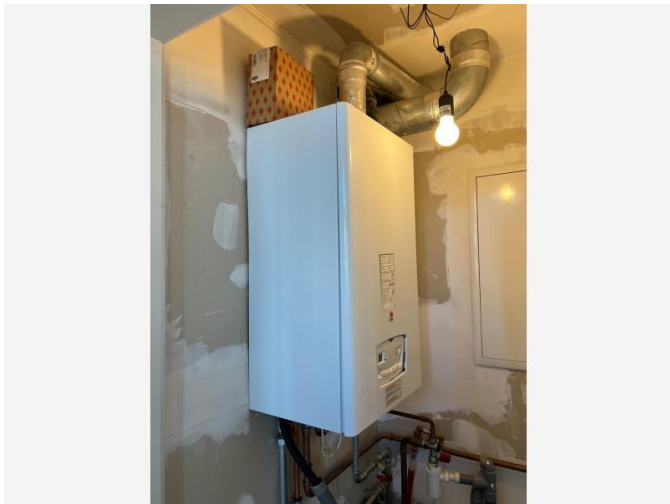
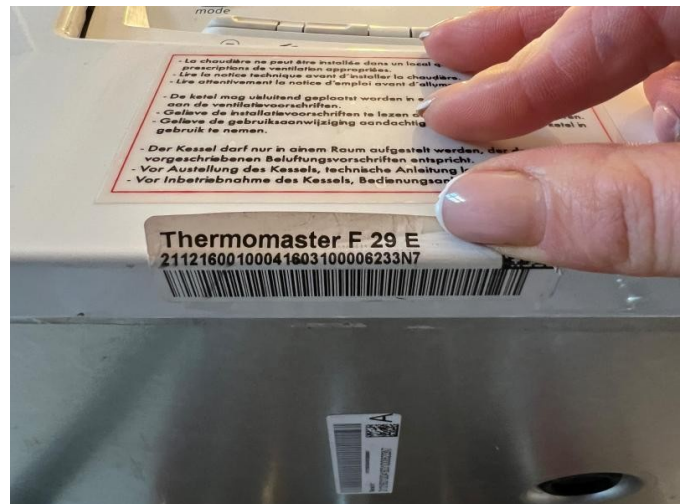
## Fiche 7: Condenserende gasketel

| Beschrijving | Notitie | Terug te vinden op plannen |
|---|---|---|
| Fiche 7: Condenserende gasketel | De condenserende gasketel heeft als bouwjaar 2012 en bevat geen asbest. | Plan 1.1: Grondplan |

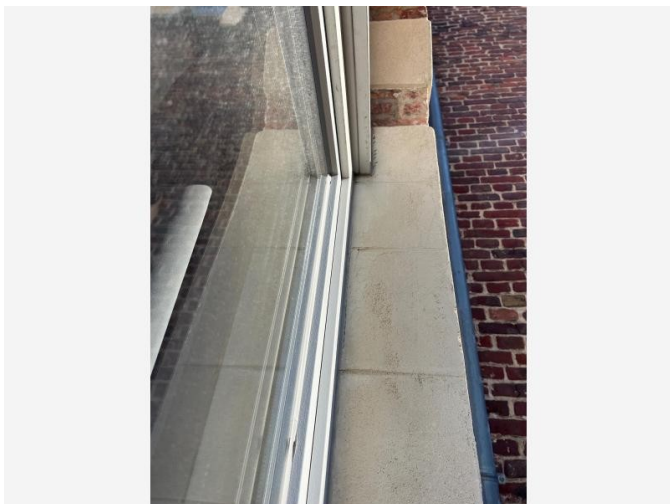
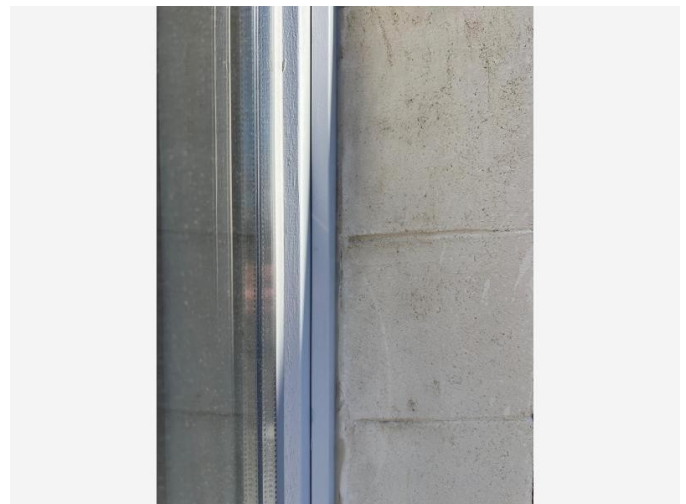
## Fiche 8: Kitwerken tussen buitenparement en schrijnwerk

| Beschrijving | Notitie | Terug te vinden op plannen |
|---|---|---|
| Fiche 8: Kitwerken tussen buitenparement en schrijnwerk | Het kitwerk tussen het buitenparement en het schrijnwerk is niet-asbestverdacht. | Plan 1.1: Grondplan |
