## Asbestinventaris in functie van : gebouw in gebruik (niet-destructief)

122821589 (D-5823)

Rue Des Francs 76,

1040 Etterbeek

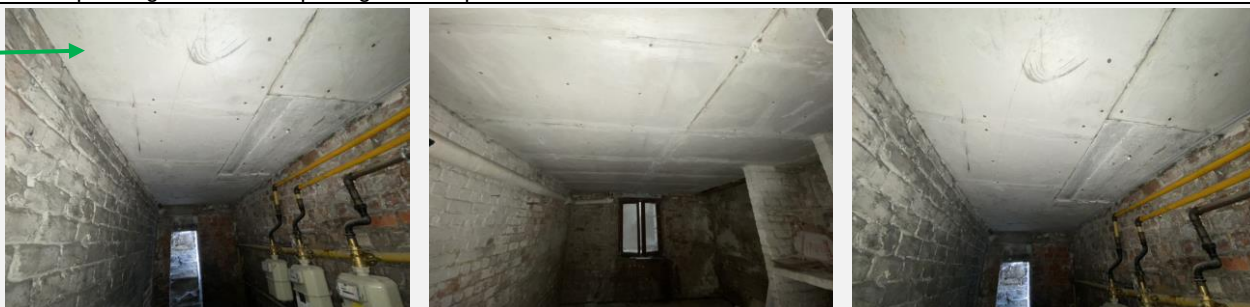
| Bron 3, beplating (vezelplaat) | | monster-id/volnummer : 153684/2 | |
|---|--|---|--|
| Foto('s) bron: 3, beplating (vezelplaat) | | | |

| Bron 3, beplating (vezelplaat) | | monster-id/volnummer : 153684/2 | |
| <b>opmerkingen/bijzonderheden:</b><br>[nl-BE] De toepassing betreft de beplating aan het plafond in de kelder | | | |

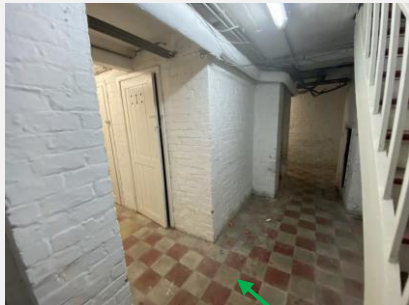
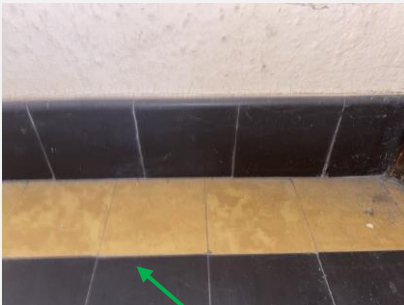
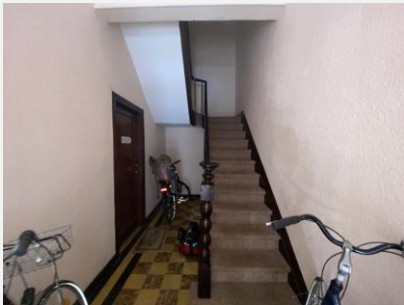
| Bron 4, tegel (natuursteen) | | monster-id/volnummer : 153685/4 | |
|---|--|---|--|
| Foto('s) bron: 4, tegel (natuursteen) | | | |

| Bron 4, tegel (natuursteen) | | monster-id/volnummer : 153685/4 | |
| [nl-BE] De toepassing betreft de tegels in de gang en kelder | | | |

| asbest | geen asbest | conform analyse laboratorium (PLM) |

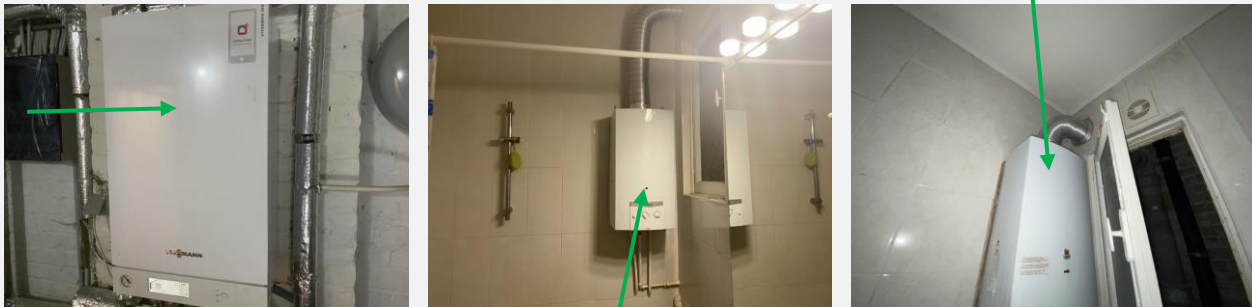
| Foto('s) bron: 6, cv-ketel (n.v.t.) | | |

| <b>Bron 6, cv-ketel (n.v.t.)</b> | | <b>monster-id/volnummer : /</b> |
| [nl-BE] De toepassing betreft de cv-ketels in de woningen en kelder | | |

| asbest | geen asbest | visueel herkend |

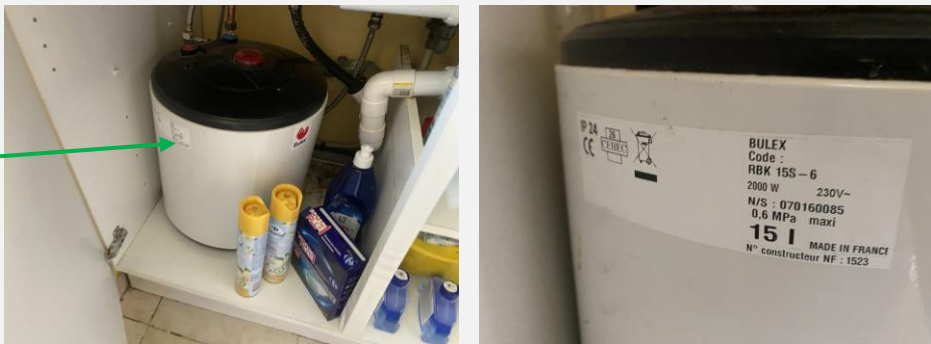
| Foto('s) bron: 7, boiler (karton) | | |

| <b>Bron 7, boiler (karton)</b> | | <b>monster-id/volnummer : /</b> |
| [nl-BE] De toepassing betreft de boilers in de keukens | | |

| asbest | geen asbest | visueel herkend |

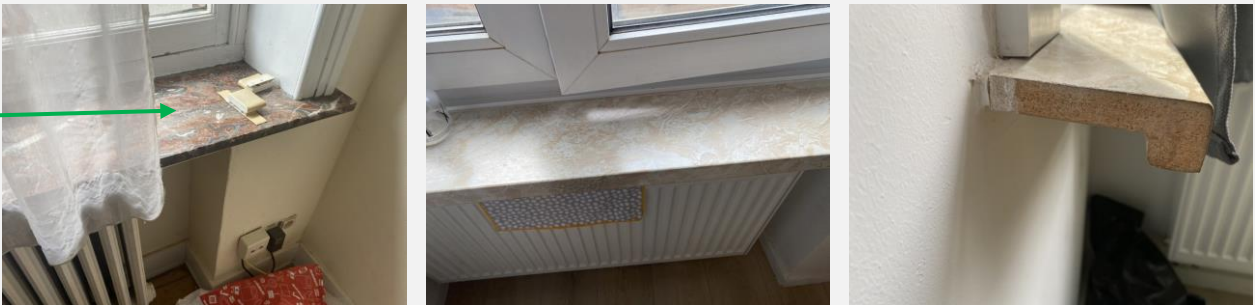
| Foto('s) bron: 8, vensterbank (natuursteen) | | |

| <b>Bron 8, vensterbank (natuursteen of hout)</b> | | <b>monster-id/volnummer : /</b> |
| [nl-BE] De toepassing betreft de vensterbanken | | |

| asbest | geen asbest | visueel herkend |

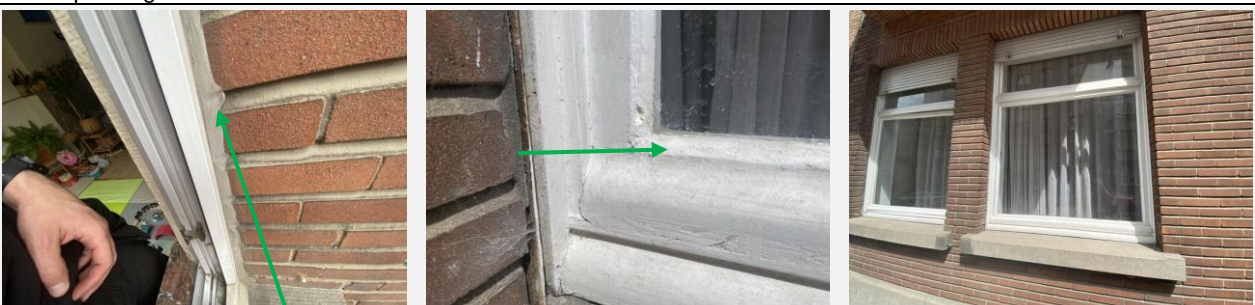
| Foto('s) bron: 9, afdichting (kit) | | |

| <b>Bron 9, afdichting (kit)</b> | | <b>monster-id/volnummer : 153686/5</b> |
| [nl-BE] De toepassing betreft de silicone en mastiek van ramen en deuren | | |

| asbest | geen asbest | conform analyse laboratorium (PLM) |

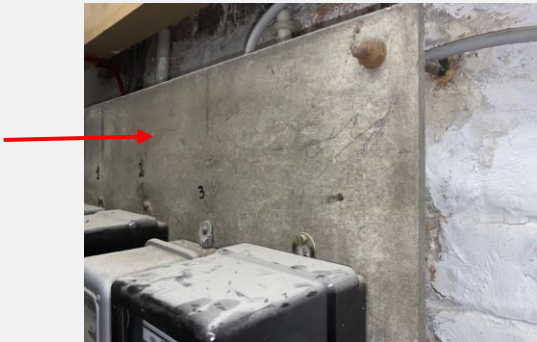
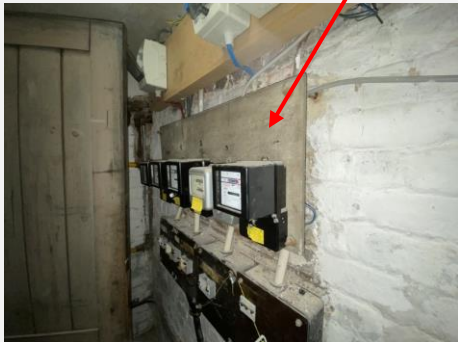
| <i>Foto('s) bron: 1, plaat (vezelplaat)</i> | | | |

| <b>Bron 1, plaat (vezelplaat)</b> | | <b>monster-id/volnummer : 153682/1</b> | |
| locatie : | technische ruimte , kelder | | |
| [nl-BE] De toepassing betreft de plaat waaraan de tellers van elektriciteit aan bevestigd zijn | | | |
| <b>conditie</b> | [nl-BE] goede staat | <b>blootstelling</b> | soms |
| <b>aard</b> | hechtgebonden | <b>afscherming</b> | gedeeltelijk |
| <b>soort</b> | chrysotiel, | <b>totaal score</b> | <b>13</b> |

| asbest | chrysotiel | conform analyse laboratorium (PLM) |

| <b>Advies bij verwijdering:</b> | <b>Aanbevolen techniek :</b> eenvoudige handeling |

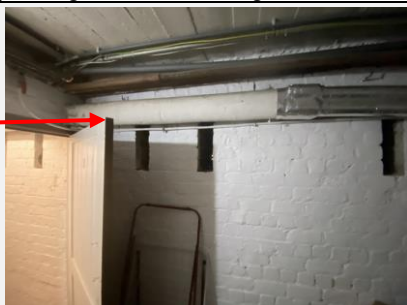
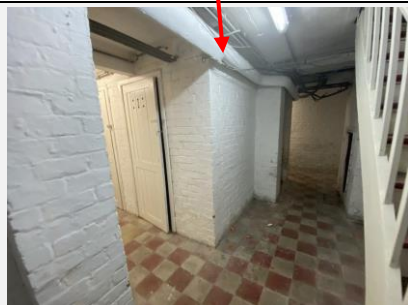
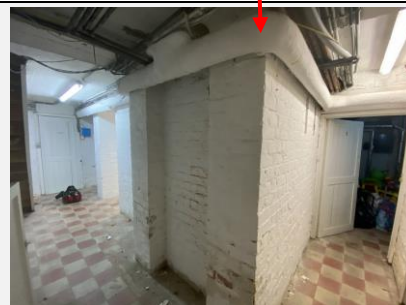
*Foto('s) bron: 2, leidingisolatie (gips (isolatie))*
**Beoordeling :**

**Bron 2, leidingisolatie (gips (isolatie))**
**monster-id/volnummer : 153683/3**
**locatie :** gang , kelder

De toepassing betreft de leidingisolatie in de kelder

| <b>toepassing</b> | leidingisolatie (gips (isolatie)) | <b>bereikbaarheid</b> | goed |

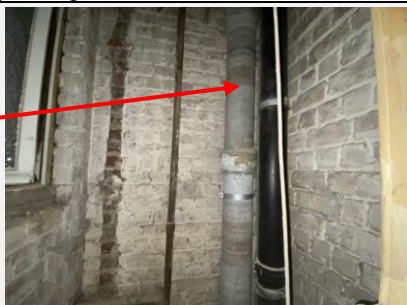
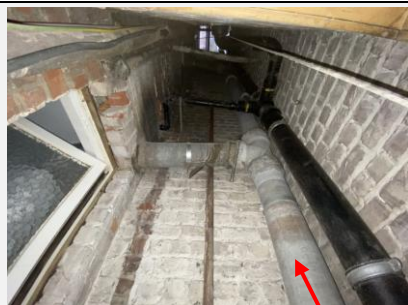
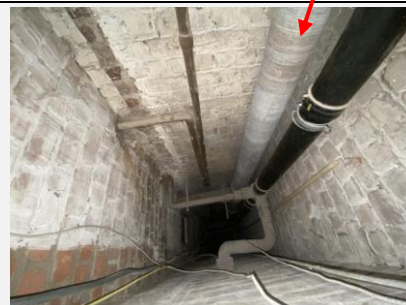
Foto('s) bron: 5, doorvoer (vezelcement)

De toepassing betreft een doorvoerbuis

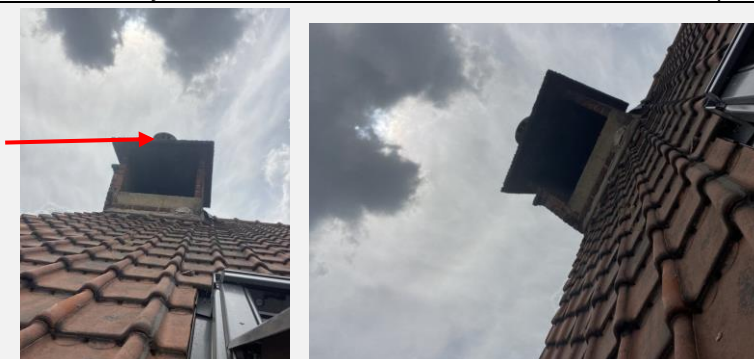
Foto('s) bron: 10, hoedje (vezelcement)

[nl-BE] De toepassing betreft een hoedje van de schoorsteen

De toepassing is op de projectlocatie visueel herkend. Monstername was ten tijde van het onderzoek niet mogelijk door omstandigheden (bijvoorbeeld door hier werkelijke situatie invullen). Wij raden u aan voorafgaand aan sanering van deze toepassing een monster te laten nemen en te laten analyseren. Dit om met zekerheid vast te stellen of de toepassing asbesthoudend is.
