# Asbestinventarisatetest

Hazelaardreef 41, 9820 Merelbeke-Melle

Attestnummer : 20251013-000429.000

Uitgegeven op : 13.10.2025

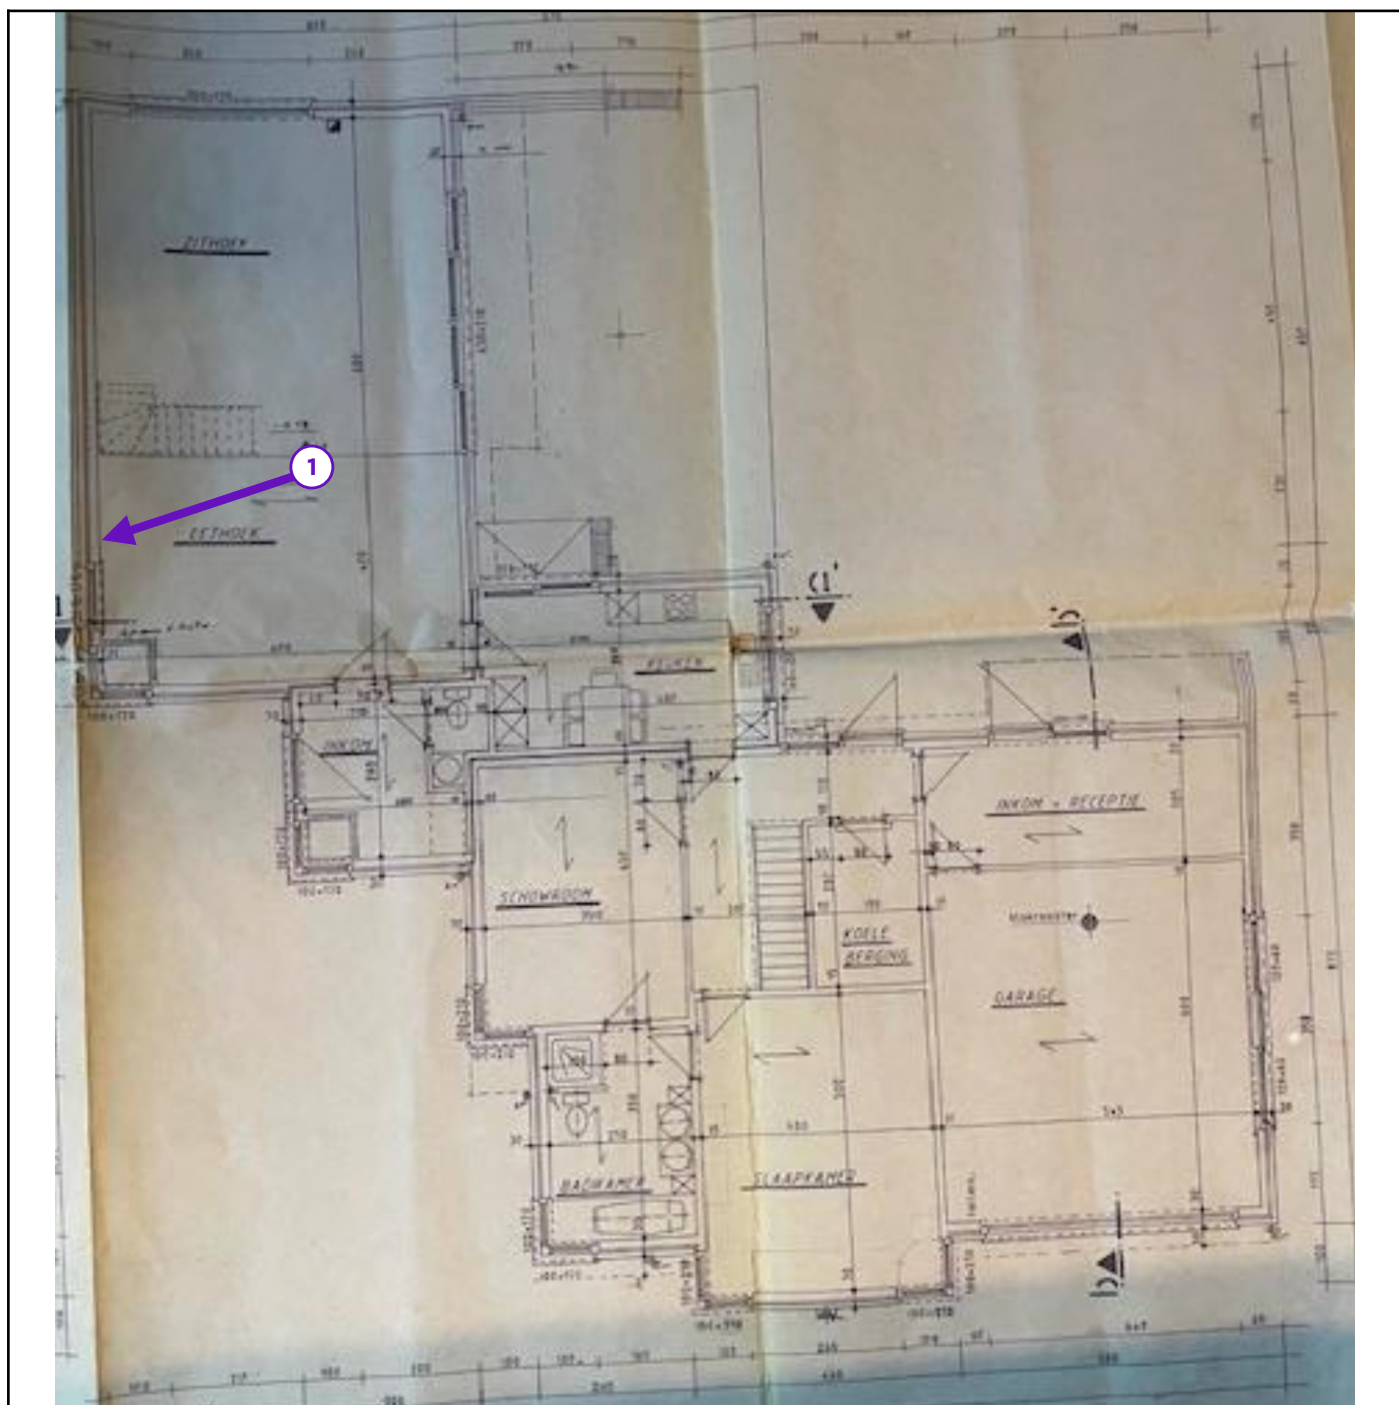
## Plan 1.6: Plan woning gvl

Beschrijving	Type	Actie
1. Schouw niet inspecteerbaar	Beperking	-

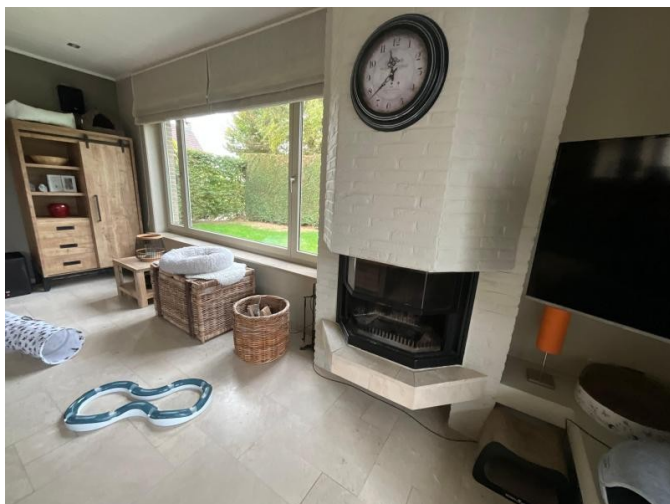
*Situeringfoto*

**Reden:** Het te onderzoeken materiaal situeert zich hoger dan 3,50 m te rekenen vanaf een veilige ondergrond

**Uitleg van de asbestdeskundige:** In deze schouw kunnen waarneembare asbestverdachte materialen aanwezig zijn. Door de hoogte is het niet mogelijk om deze schouw in detail te bekijken.

Dit geldt zowel voor de bovenzijde als de binnenkant van de schouw.

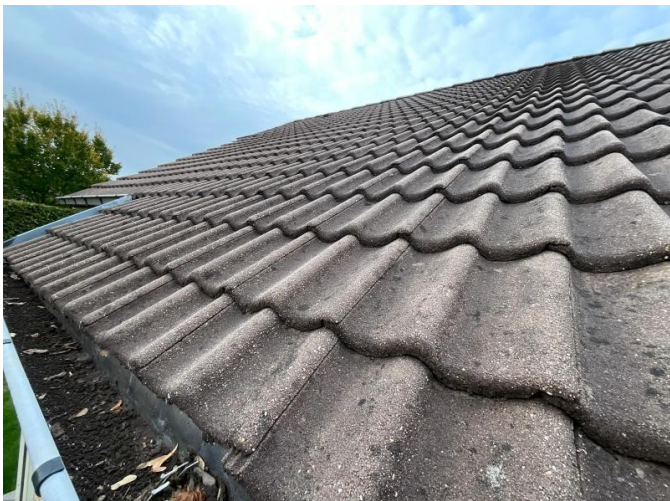
## Fiche 2: Onderdak niet inspecteerbaar gegeven / genagelde pannen.

Er wordt verondersteld dat er een onderdak aanwezig is. Langs de buitenzijde is dit echter niet vast te stellen daar de dakbedekking uit betonpannen, die extreem zwaar wegen. Langs de binnenzijde is het dak volledig afgetimmerd met (pleister) beplatingen. Binnen het kader van een niet-destructief onderzoek kan het onderdak derhalve niet worden onderzocht. Bij renovatie of bij het plaatsen van zonnepanelen wordt aangeraden om voorafgaandelijk over te gaan tot een beperkt destructief onderzoek met monsternamen van het onderdak.

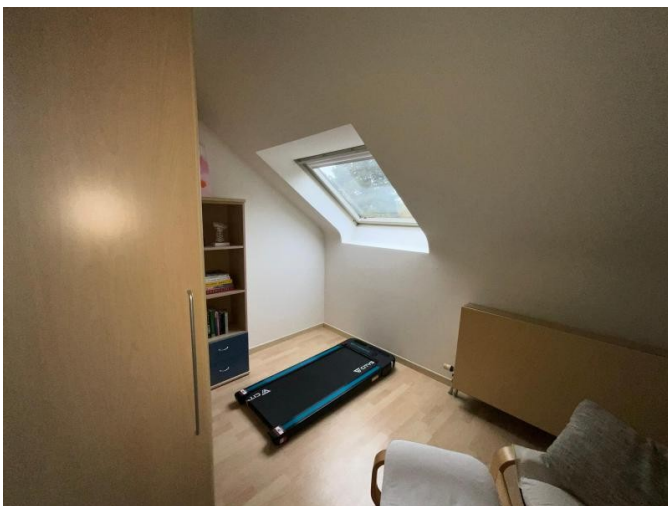
Verschillende plafonds bestaan uit gipskartonbeplating. Binnen het kader van een niet-destructief onderzoek konden de achterliggende lagen niet worden geanalyseerd. Enkel door deze te verwijderen of door een destructief onderzoek kunnen de achterliggende lagen geanalyseerd worden. De smeerlagen tussen de gipskartonplaten kon niet worden vastgesteld, en dienen bij sanering bemonsterd te worden ingeval er twijfel is dat ze aangebracht zijn voor 2001. Bij vernieuwing van deze binnenschil wordt aanbevolen om nieuw monsternamen te laten nemen.

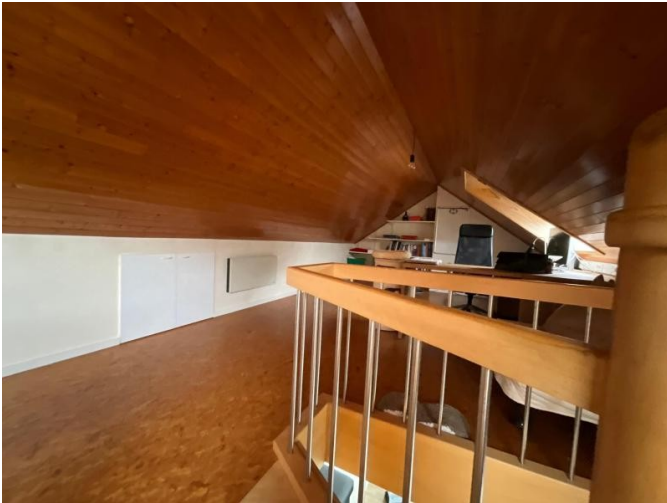
Verschiede plafonds bestaan uit beplating en/of lambriseringen. Binnen het kader van een niet-destructief onderzoek konden de achterliggende lagen niet worden geanalyseerd. Enkel door deze te verwijderen of door een destructief onderzoek kunnen de achterliggende lagen geanalyseerd worden. Bij vernieuwing van deze binnenschil wordt aanbevolen om nieuw monsternamen te laten nemen.

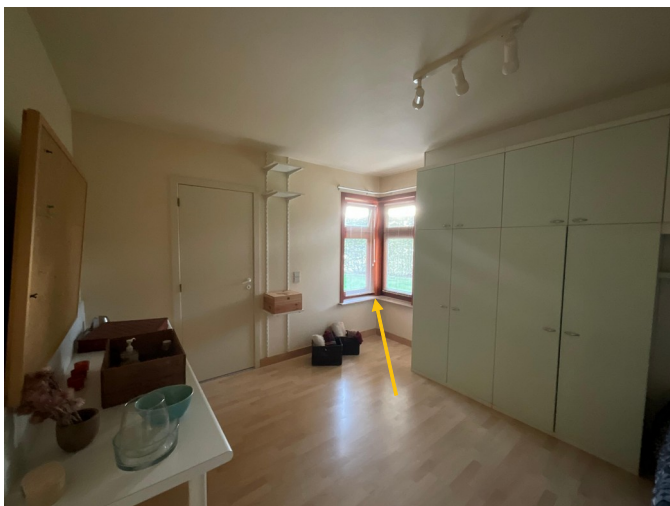
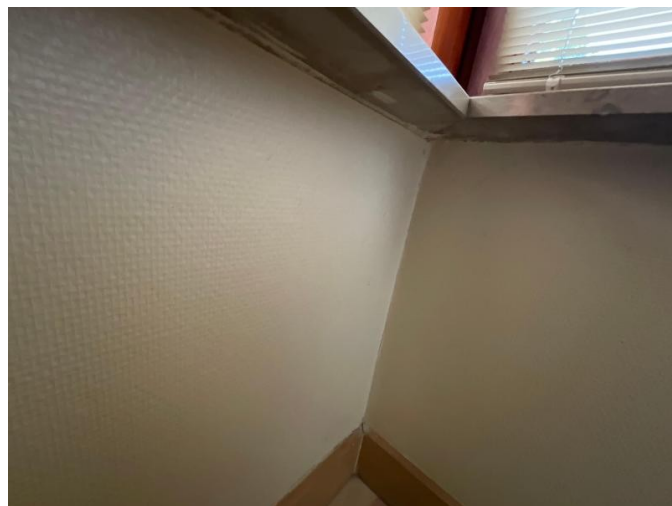
## Fiche 5: Wanden: pleisterwerk

Geen asbest

#	Type	Referentie	Resultaat
5.1	Mengmonster	101	Geen asbest
