Asbestinventarisatetest

Moortelstraat 100, 9150 Beveren-Kruibeke-Zwijndrecht

Attestnummer : 20251215-000472.000

Uitgegeven op : 15.12.2025

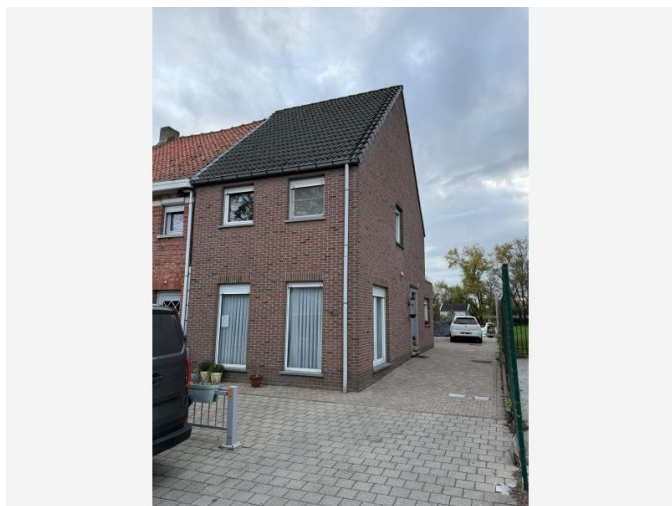
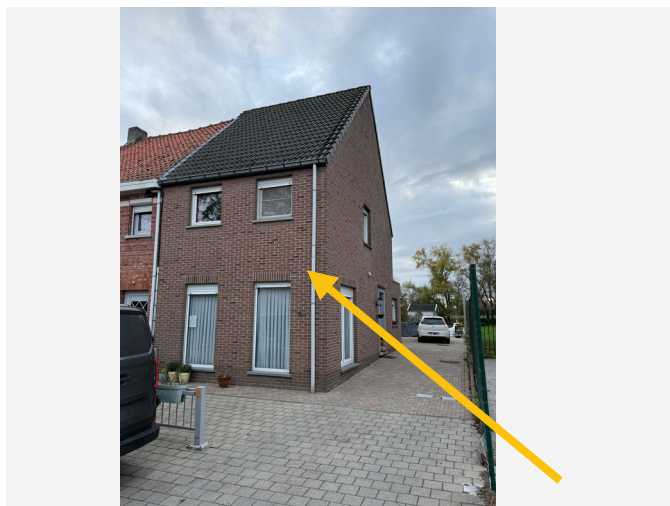
Informatie over een niet-asbestverdacht materiaal

Alle muren en plafonds werden op regelmatige basis auditief geïnspecteerd, waarbij geen afwijkingen of onregelmatigheden werden vastgesteld die asbestverdachte materialen doen vermoeden. De woning was bemeubeld op het moment van de inspectie.

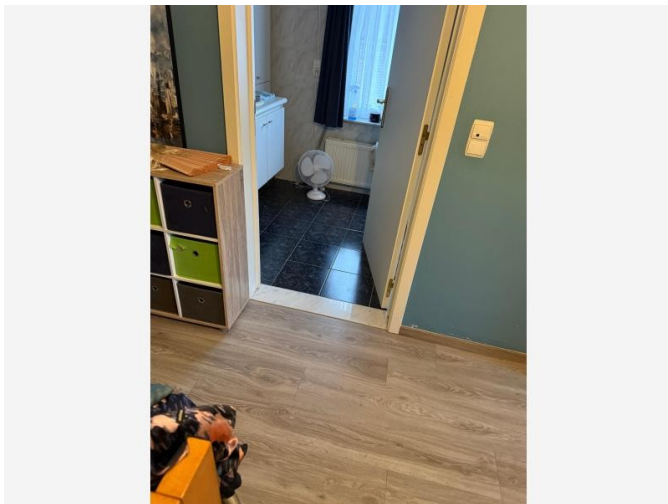
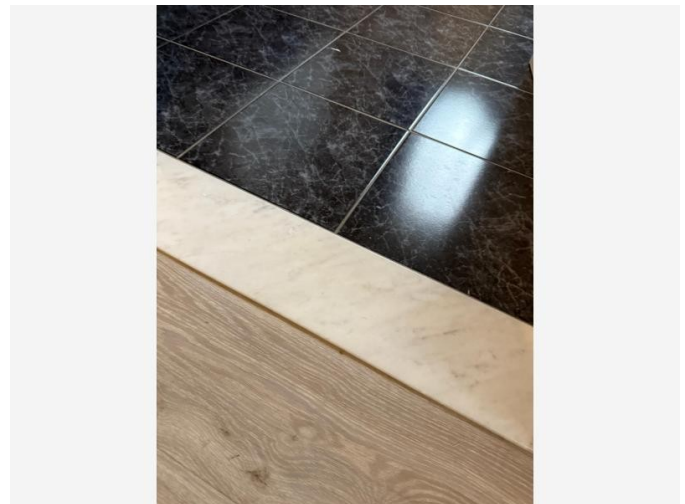
Informatie over een niet-asbestverdacht materiaal

De vloeren zijn niet asbestverdacht en in goede staat zonder beschadigingen. Laminaat, parket, keramische tegels en natuursteen vloeren zijn nooit asbesthoudend!

Er kan geen uitspraak worden gedaan over onderliggende en/of achterliggende toepassingen zonder destructief onderzoek.

Indien er werken of renovaties dienen te gebeuren in de toekomst is het aangeraden om een bijkomend onderzoek te laten uitvoeren.

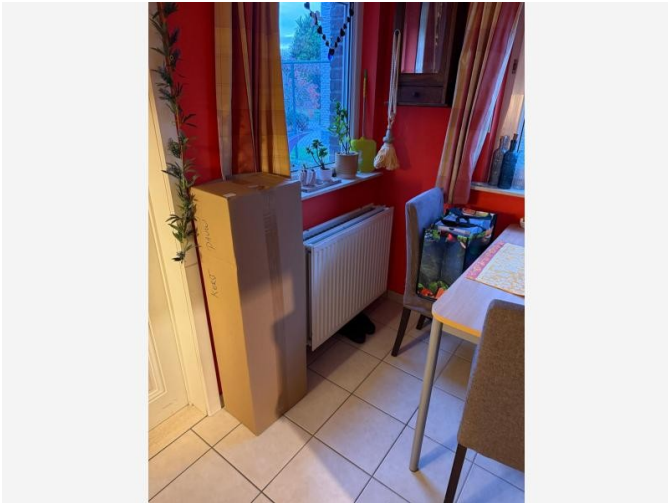
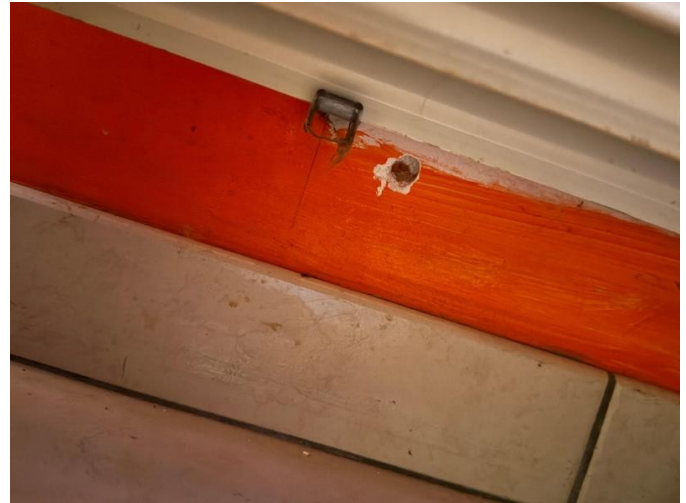
Fiche 3: Pleisterwerk muren

Conclusie

Geen asbest

#	Type	Referentie	Resultaat
3.1	Mengmonster	MM01	Geen asbest

Beschrijving	Pleisterwerk muren
Omgeving	Binnen
Primaire drager	Binnenwand
Bindmiddel van materiaal	Gips - kalk
Gebondenheid op basis van bindmiddel	Niet-hechtgebonden
Hoeveelheid (oppervlakte - dikte - aantal)	• 200,00 m ² - 3,00 cm - 1 stuk
Totaal volume	6,00 m ³
Identificatiemethode	Een monstername door de asbestdeskundige met laboanalyse door een asbestlabo.
Destructieve handeling voor identificatie	Nee
Opmerking	<p>Het pleisterwerk op alle muren van de woning is aangebracht in dezelfde bouwfase.</p> <p>Monstername is gebeurd in:</p> <ul style="list-style-type: none">-Keuken-Gang-Slaapkamer <p>Deze oppervlakte, volumes en gewichten zijn niet gemeten, maar geschat op basis van een benadering. De opgegeven hoeveelheden mogen niet gebruikt worden als maatstaf van heffing.</p> <p>De monstername is genomen volgens het geldende inspectieprotocol, maar blijft beperkt tot de genomen steekproef.</p>

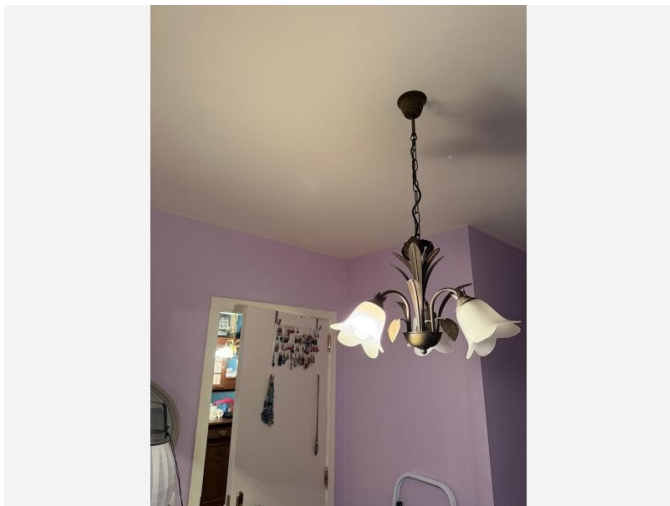
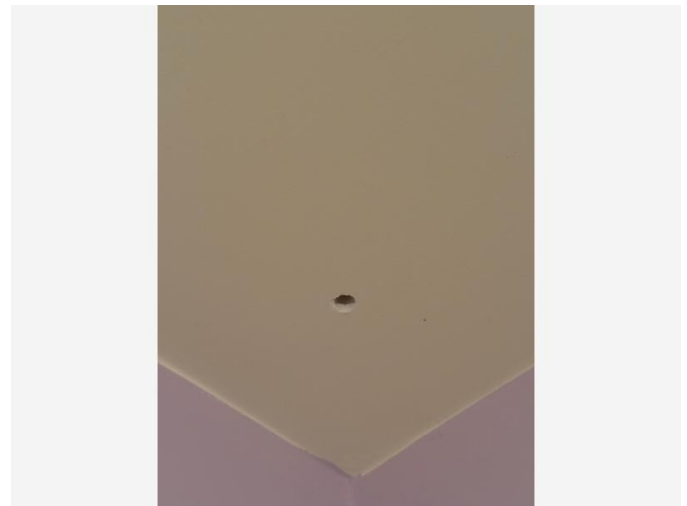
Fiche 4: Pleisterwerk plafonds

Conclusie

Geen asbest

#	Type	Referentie	Resultaat
4.1	Mengmonster	MM02	Geen asbest

Beschrijving	Pleisterwerk plafonds
Omgeving	Binnen
Primaire drager	Plafond
Bindmiddel van materiaal	Gips - kalk
Gebondenheid op basis van bindmiddel	Niet-hechtgebonden
Hoeveelheid (oppervlakte - dikte - aantal)	• 130,00 m ² - 3,00 cm - 1 stuk
Totaal volume	3,90 m ³
Identificatiemethode	Een monstername door de asbestdeskundige met laboanalyse door een asbestlabo.
Destructieve handeling voor identificatie	Nee
Opmerking	<p>Het pleisterwerk in de woning is overal hetzelfde en van dezelfde boufase.</p> <p>Monstername genomen in:</p> <ul style="list-style-type: none">-Keuken-Gang-Slaapkamer <p>De monstername is genomen volgens het huidige geldende inspectieprotocol, maar blijft beperkt tot de genomen steekproef. ⚠ Deze oppervlakte, volumes en gewichten zijn niet gemeten, maar geschat op basis van een benadering. De opgegeven hoeveelheden mogen niet gebruikt worden als maatstaf van heffing.</p>

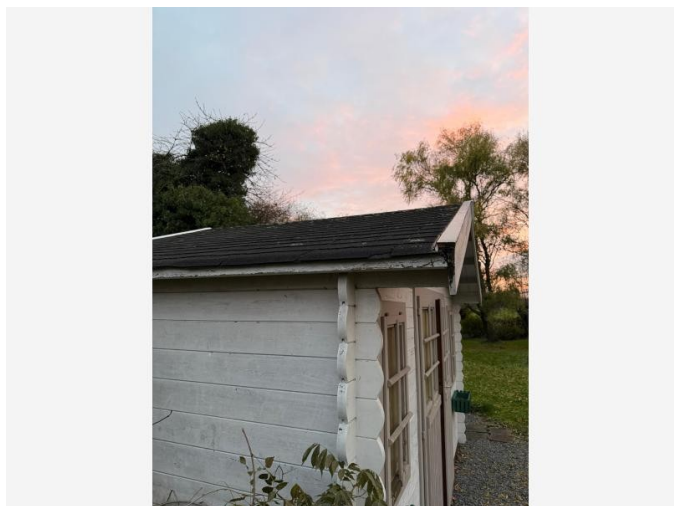
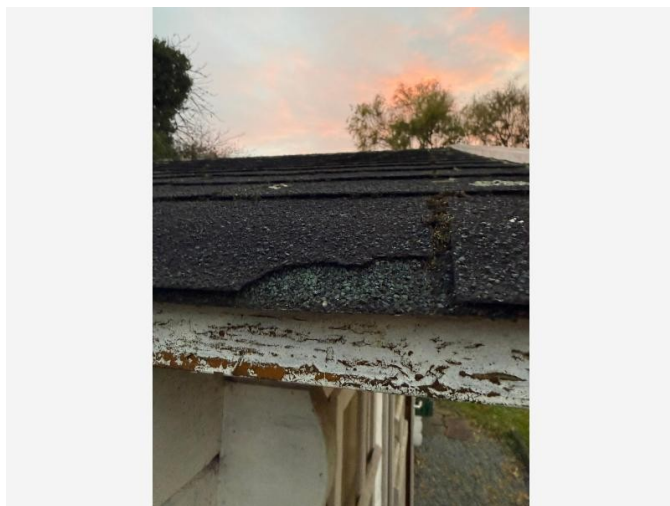
Conclusie

Geen asbest

#	Type	Referentie	Resultaat
5.1	Puntmonster	MM03	Geen asbest

Beschrijving	Shingles
Omgeving	Buiten
Primaire drager	Schuin dak
Bindmiddel van materiaal	Bitumen (roofing, teer, asfalt)
Gebondenheid op basis van bindmiddel	Hecht
Hoeveelheid (oppervlakte - aantal)	• 15,00 m ² - 1 stuk
Totale oppervlakte	15,00 m ²
Identificatiemethode	Een monstername door de asbestdeskundige met laboanalyse door een asbestlabo.
Destructieve handeling voor identificatie	Nee
Opmerking	Deze oppervlakte, volumes en gewichten zijn niet gemeten, maar geschat op basis van een benadering. De opgegeven hoeveelheden mogen niet gebruikt worden als maatstaf van heffing.

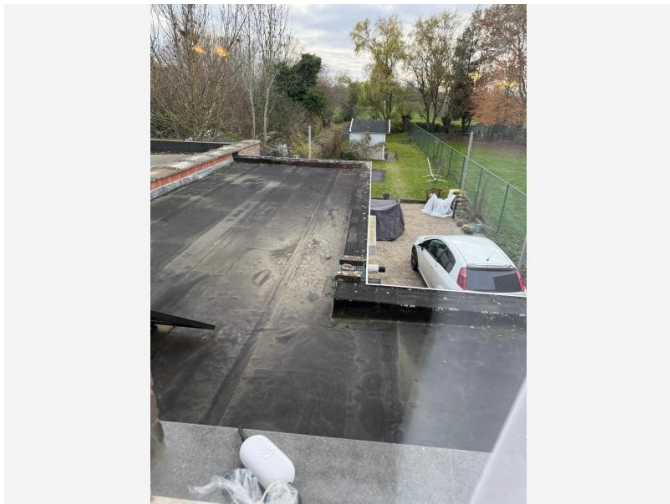
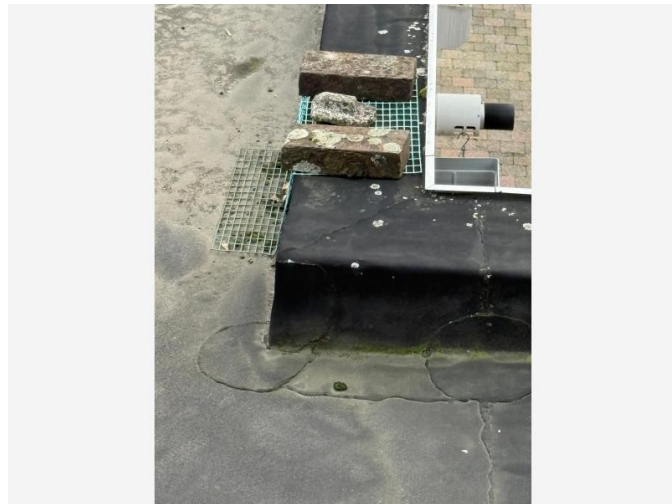
Beschrijving	Notitie	Terug te vinden op plannen
Fiche 6: Epdm dakbedekking	<p>Het plat dak is afgewerkt met EPDM, een materiaal dat niet asbestverdacht is.</p> <p>Er kan geen uitspraak worden gedaan over onderliggende en/of achterliggende toepassingen zonder destructief onderzoek.</p> <p>Indien er werken of renovaties dienen te gebeuren in de toekomst is het aangeraden om een bijkomend onderzoek te laten uitvoeren.</p>	Plan 1.10: Zijaanzicht
Fiche 7: Afdichtingsmateriaal (mastiek, kit, et cetera) aan schrijnwerk	Het afdichtingsmateriaal (mastiek, kit, ...) aan schrijnwerk bestaat uit zacht materiaal en wordt niet als asbestverdacht beschouwd.	Plan 1.2: Gelijkvloers muren Plan 1.5: 1ste verdieping muren
Fiche 8: Dakbedekking	<p>De dakbedekking van de woning is niet asbestverdachte dakbedekking.</p> <p>Metalen platen, derbigum, keramische, klei of betonnen dakpannen worden nooit als asbestverdacht beschouwd.</p> <p>Er kan echter wel geen uitspraak worden gedaan over eventueel onderliggende en/of achterliggende toepassingen indien inspectie enkel mogelijk is buiten.</p>	Plan 1.10: Zijaanzicht

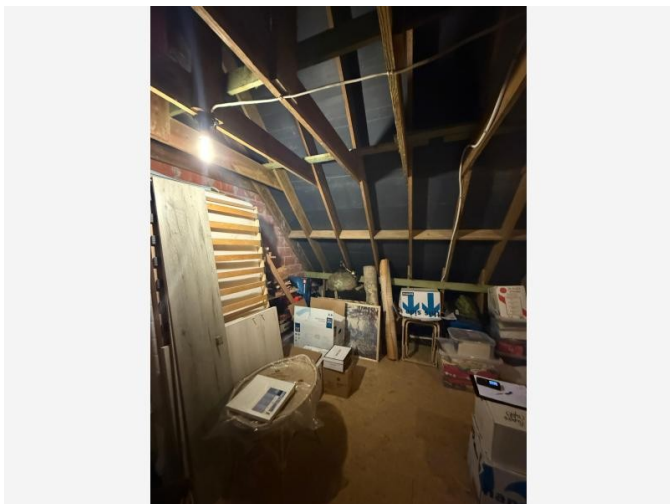
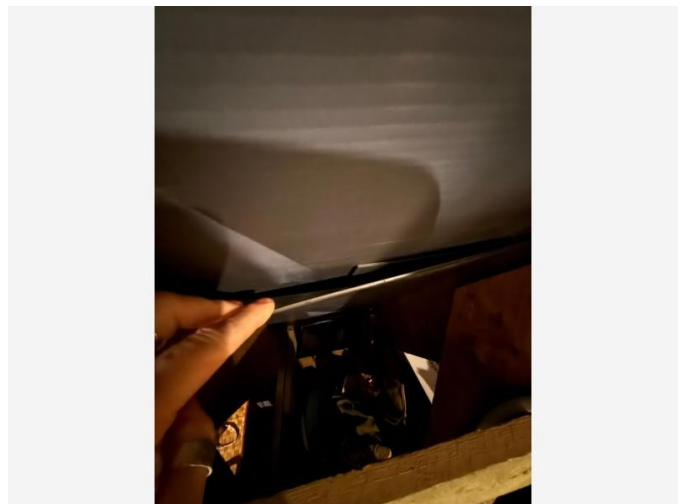
Fiche 9: Materialen onder de dakbedekking (onderdak, ...)	Het onderdak is van PVC en is niet asbestverdacht. Aan de achterzijde van de woning is gevoeld tussen het onderdak en de dakpannen en is geen materiaal opgemerkt	Plan 1.9: Zolder plafond
Fiche 10: Materialen aan de stookketel	Aan de verwarmingsketel zijn geen asbestverdachte materialen opgemerkt tijdens de inspectie.	Plan 1.2: Gelijkvloers muren
