Asbestinventarisatetest

Wennel 15, 3600 Genk

Attestnummer : 20260323-000347.000

Niet-asbestveilig

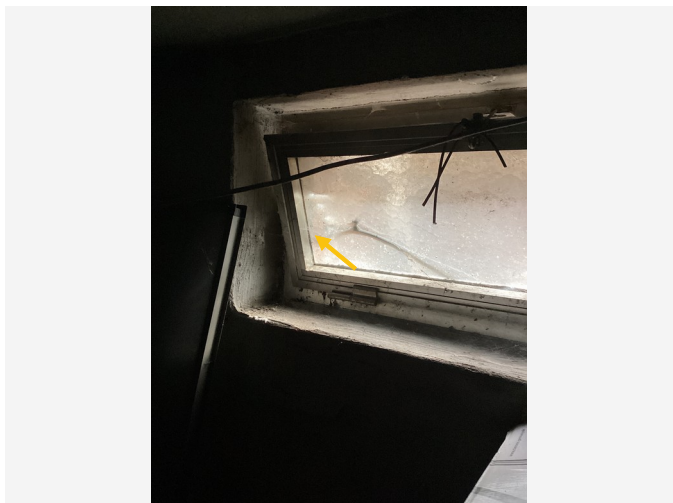
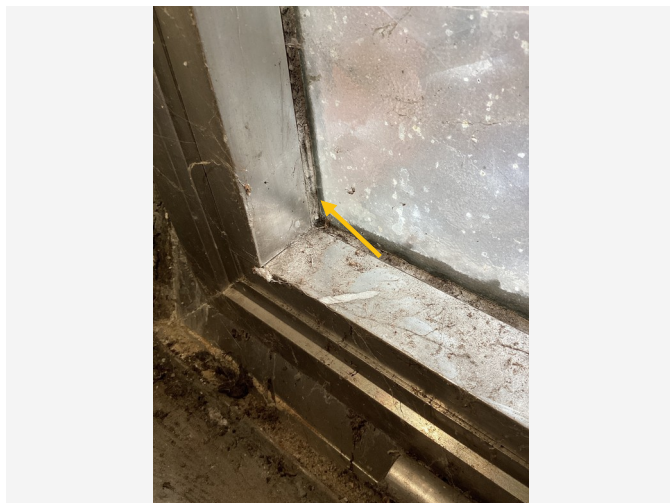
Het asbestmateriaal valt onder de mijlpaal van 2040.

Eindbeoordeling materiaalrisico	Verhoogd materiaalrisico en/of verhoogde kans op vezelvrijgave
---------------------------------	--

Gebondenheid	Categorie 1: hechtgebonden in oorsprong
Asbestsoort (vezeltype)	Alleen chrysotiel aanwezig
Asbestconcentratie	Laag (< 50%)
Afschermingsgraad van het gehele materiaal	Geheel of deels vrij aan de binnenlucht, maar geen contact met binnenluchtstromen
Toestand van het materiaal	Matig beschadigd, matig verweerd

#	Type	Referentie	Resultaat
1.1	Puntmonster	M05	Chrysotiel

Beschrijving	Mastiek/kit tussen glas en profiel - Binnen (Kelder)
Omgeving	Binnen
Primaire drager	Wandopening verticaal (raam, deur, ...)
Asbestmateriaal	In-situ afwerkingslagen - Pasta, stopverf, voegsel, stopsel, vulsel, mastiek, kitten, ...
Bindmiddel van asbestmateriaal	Kitten, mastiek, pasta
Gebondenheid op basis van bindmiddel	Hecht
Hoeveelheid (gewicht - aantal)	<ul style="list-style-type: none">• 1,00 kg - 1 stuk
Totaal gewicht	1,00 kg
Eenvoudig bereikbaar	Ja
Bevestigingswijze	<ul style="list-style-type: none">• Verlijmd, ingegoten, versmeerd
Identificatiemethode	Een monstername door de asbestdeskundige met laboanalyse door een asbestlabo.
Destructieve handeling voor identificatie	Nee
Opmerking	De hoeveelheid betreft een schatting.

Verwijderen

- Zorg voor een veilig beheer. Vermijd het beschadigen van het asbestmateriaal. Controleer de toestand jaarlijks op wijzigingen.

- Eenvoudige handelingen: mag via doe-het-zelf of door werknemer(s) met opleidingsattest eenvoudige handelingen
Bij het uitvoeren van eenvoudige handelingen, zoals toegestaan via doe-het-zelfmethoden of door werknemers met een opleidingsattest, is het gebruik van de juiste persoonlijke beschermingsmiddelen (PBM's) verplicht om blootstelling aan asbestvezels te voorkomen. Wij adviseren echter om asbest te laten verwijderen door een werknemer met opleidingscertificaat. Maar het is ook toegestaan via de doe-het-zelfmethode, mits de juiste voorzorgsmaatregelen en PBM's in acht worden genomen. De te gebruiken PBM's zijn:
 - FFP3-mondmasker of halfgelaatsmasker met P3 filter
 - wegwerpoverall (Tyvek CATIII, type 5en 6)

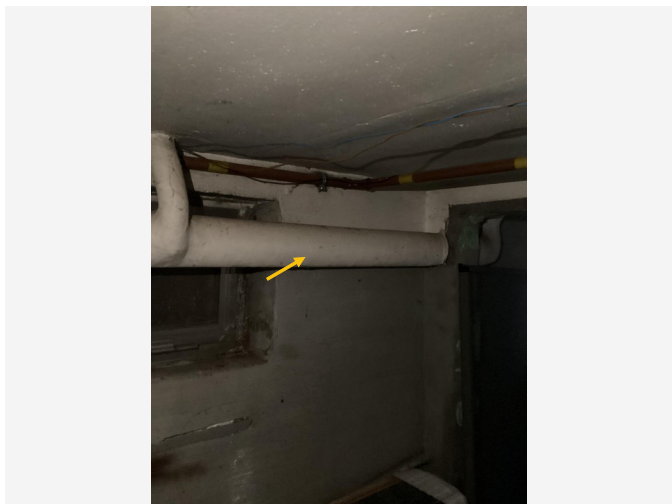
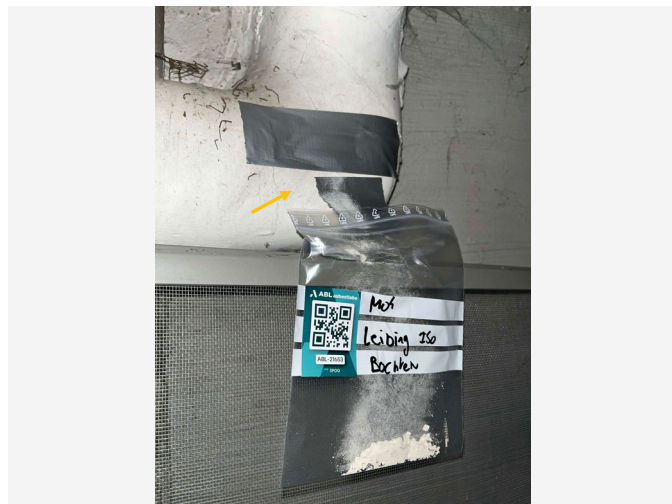
Het asbestmateriaal valt onder de mijlpaal van 2034.

Eindbeoordeling materiaalrisico	Verhoogd materiaalrisico en/of verhoogde kans op vezelvrijgave
Opmerking

Gebondenheid	Categorie 2: niet-hechtgebonden met matrix
Asbestsoort (vezeltype)	Amfibool aanwezig, uitgezonderd crocidoliet
Asbestconcentratie	Hoog ($\geq 50\%$)
Afschermingsgraad van het gehele materiaal	Geheel of deels vrij aan de binnenlucht, maar geen contact met binnenluchtstromen
Toestand van het materiaal	Licht beschadigd, licht verweerd. Intacte calciumsilicaatplaat of materiaal met categorie 3-gebondenheid

#	Type	Referentie	Resultaat
2.1	Mengmonster	M03 - Recht	Chrysotiel, Amosiet
2.2	Mengmonster	M04 - Bochten	Chrysotiel, Amosiet

Beschrijving	Leidingisolatie - Gips
Omgeving	Binnen
Primaire drager	HVAC infrastructuur en uitrusting
Asbestmateriaal	In-situ afwerkingslagen - Thermische isolatie
Bindmiddel van asbestmateriaal	Gips - kalk
Gebondenheid op basis van bindmiddel	Niet-hechtgebonden
Hoeveelheid (lengte - omtrek - dikte - aantal)	<ul style="list-style-type: none">• 10,00 m - 30,00 cm - 2,00 cm - 1 stuk
Totaal volume	0,06 m ³
Eenvoudig bereikbaar	Ja
Bevestigingswijze	<ul style="list-style-type: none">• Verlijmd, ingegoten, versmeerd
Identificatiemethode	Een monstername door de asbestdeskundige met laboanalyse door een asbestlabo.
Destructieve handeling voor identificatie	Nee
Opmerking	De hoeveelheid betreft een schatting.

Verwijderen

- Zorg voor een veilig beheer. Vermijd het beschadigen van het asbestmateriaal. Controleer de toestand jaarlijks op wijzigingen.

- Hermetische zone (erkend asbestverwijderaar)
Bij deze verwijdering van asbestmaterialen bestaat er een grote kans op vrijkomen van asbestvezels. Daarom mag dit enkel verwijderd worden door een erkend asbestverwijderaar in een hermetische zone. Bij het verwijderen moet steeds rekening worden gehouden met alle milieu- en veiligheidsvoorschriften. Codex boek VI, titel 3 of de website van OVAM

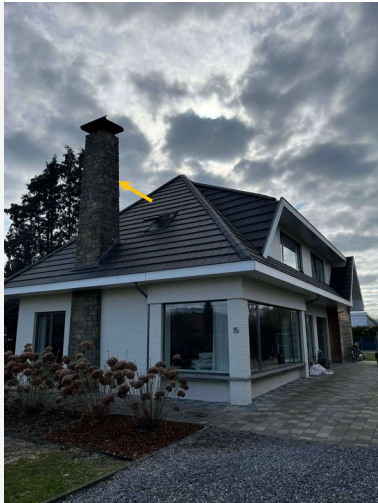
Tijdelijke beperking

Reden: Het te onderzoeken materiaal situeert zich hoger dan 3,50 m te rekenen vanaf een veilige ondergrond

Uitleg van de asbestdeskundige: De binnenzijde van de schouw kon niet geïnspecteerd worden. Ook van buitenaf was inspectie onmogelijk omwille van de hoogte (hoger dan 3.5m). Asbestverdachte toepassingen kunnen aanwezig zijn. Dit betreft een beperking op middellange termijn.

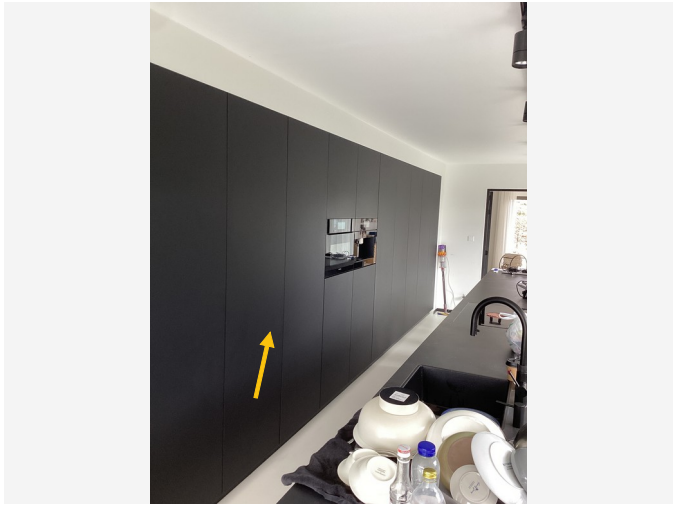
Er zijn inbouwkasten geplaatst. Zonder destructie is het niet mogelijk om na te gaan of er asbestverdachte materialen aanwezig zijn achter de inbouwkasten.

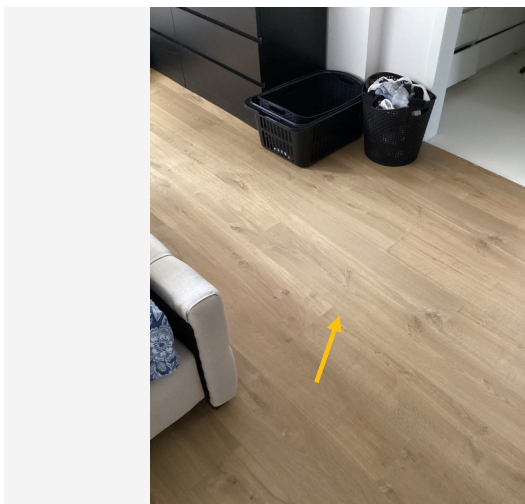
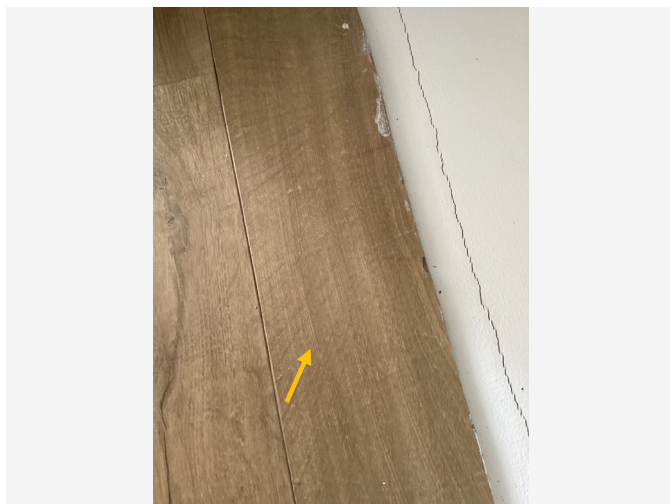
De aanwezige vloerbekleding is niet asbestverdacht. De onderliggende laag was echter niet inspecteerbaar zonder destructie tijdens de inspectie. Mogelijk is de onderliggende laag asbestverdacht.

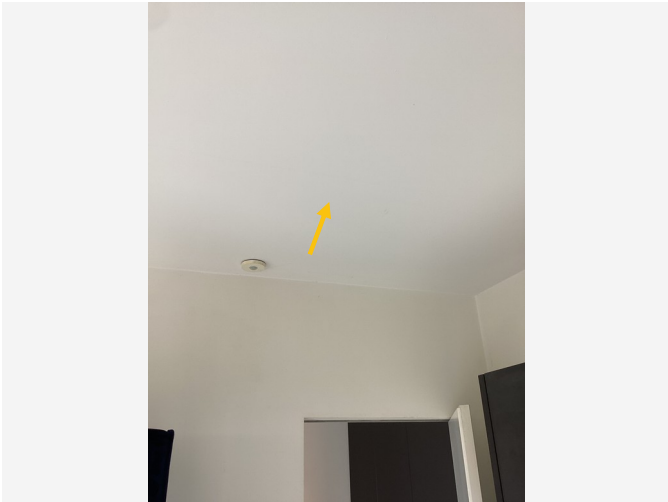
Fiche 6: Afsmeerlagen aan voegen tussen gipskartonplaten niet waarneembaar

De afsmeerlaag tussen de gipskartonplaten is niet waarneembaar.

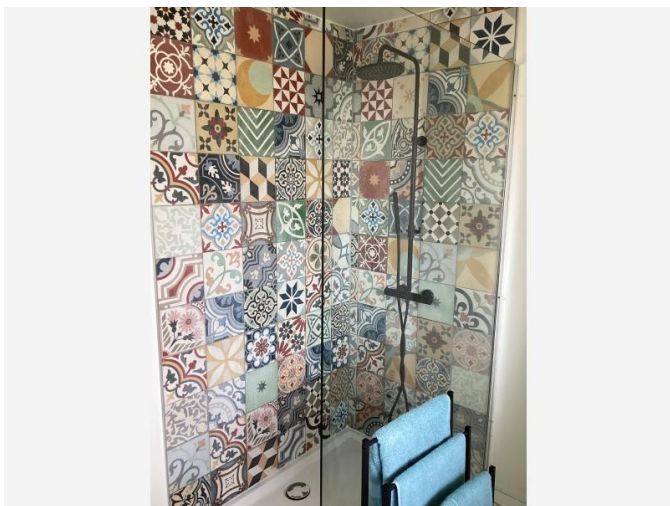
Op moment van de inspectie kon niet worden nagegaan of de tegellijm achter de muurtegels/plinten asbestverdacht is. Bij renovatie of verwijdering van de tegels dient het materiaal te worden geanalyseerd voor de werken van start gaan.

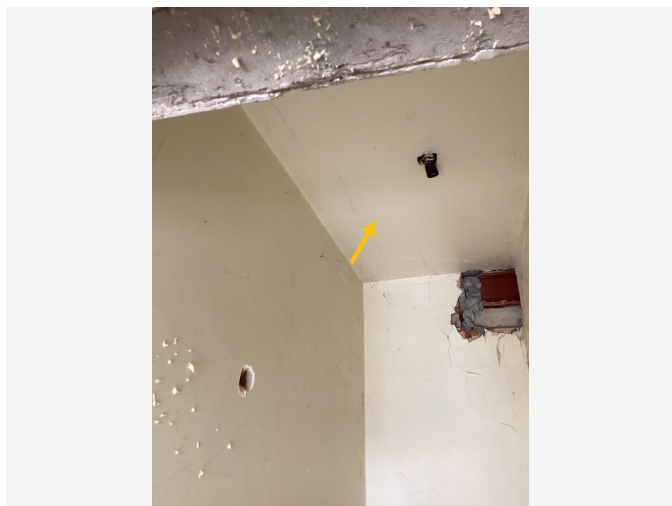
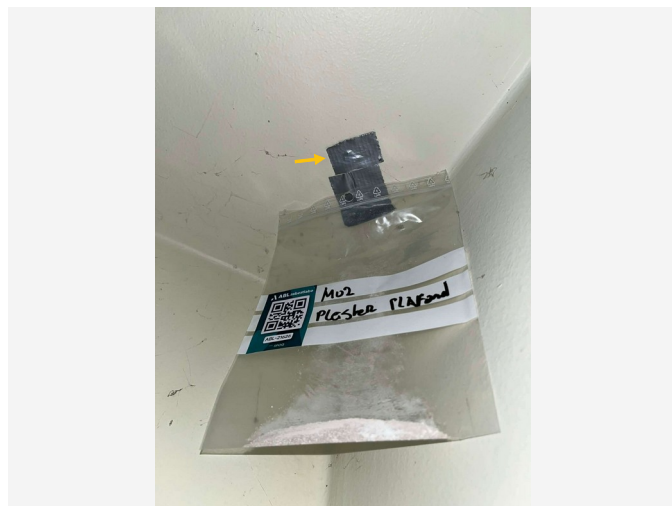
Fiche 8: Pleisterwerk plafonds

Geen asbest

#	Type	Referentie	Resultaat
8.1	Mengmonster	M02	Geen asbest

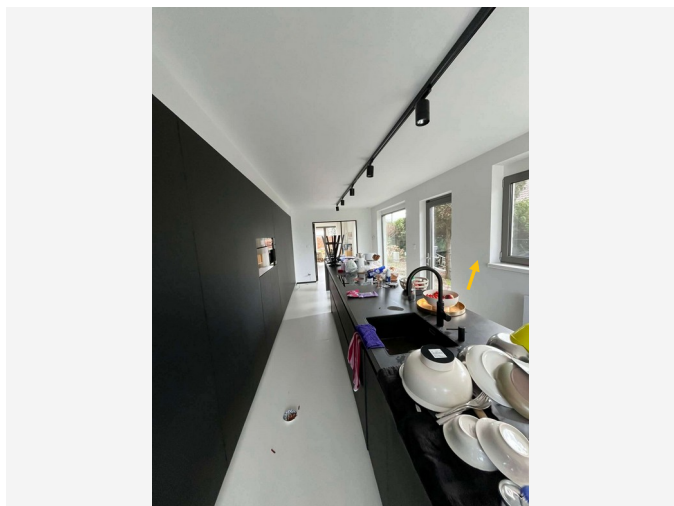
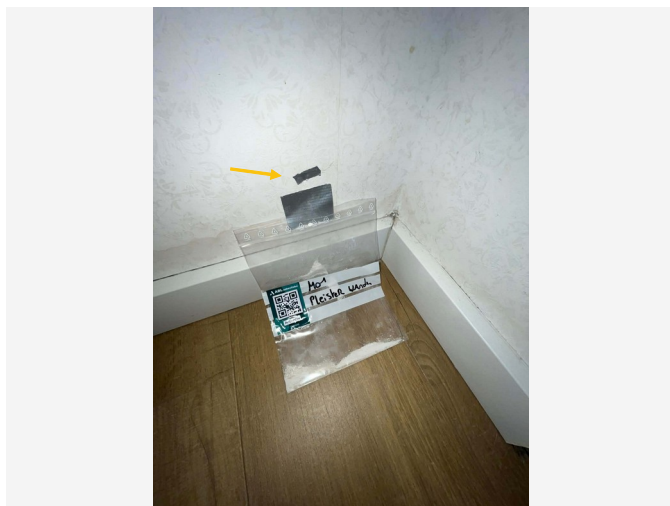
Fiche 9: Pleisterwerk wanden

Geen asbest

#	Type	Referentie	Resultaat
9.1	Mengmonster	M01	Geen asbest

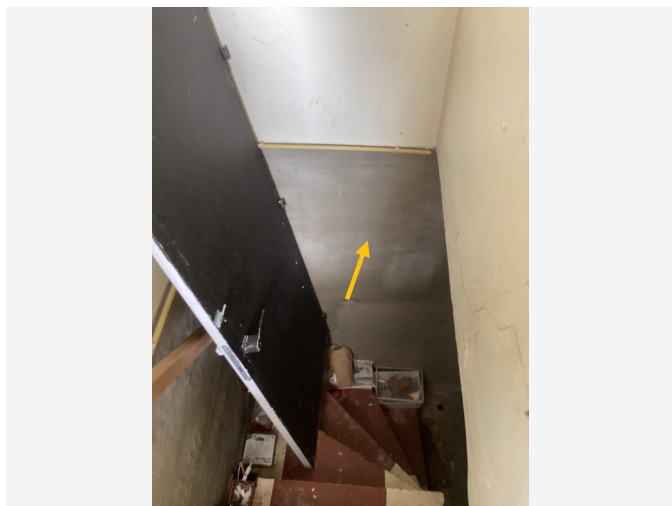
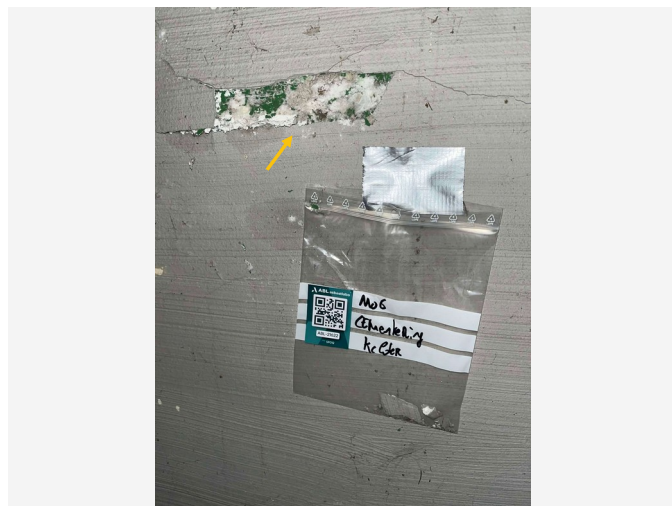
Fiche 10: Cementering binnen (Kelder)

Geen asbest

#	Type	Referentie	Resultaat
10.1	Mengmonster	M06	Geen asbest
