# Asbestinventarisatetest

Kleine Bergstraat 23/1, 1950 Kraainem

Attestnummer : **20260317-000281.000**

Uitgegeven op : **17.03.2026**

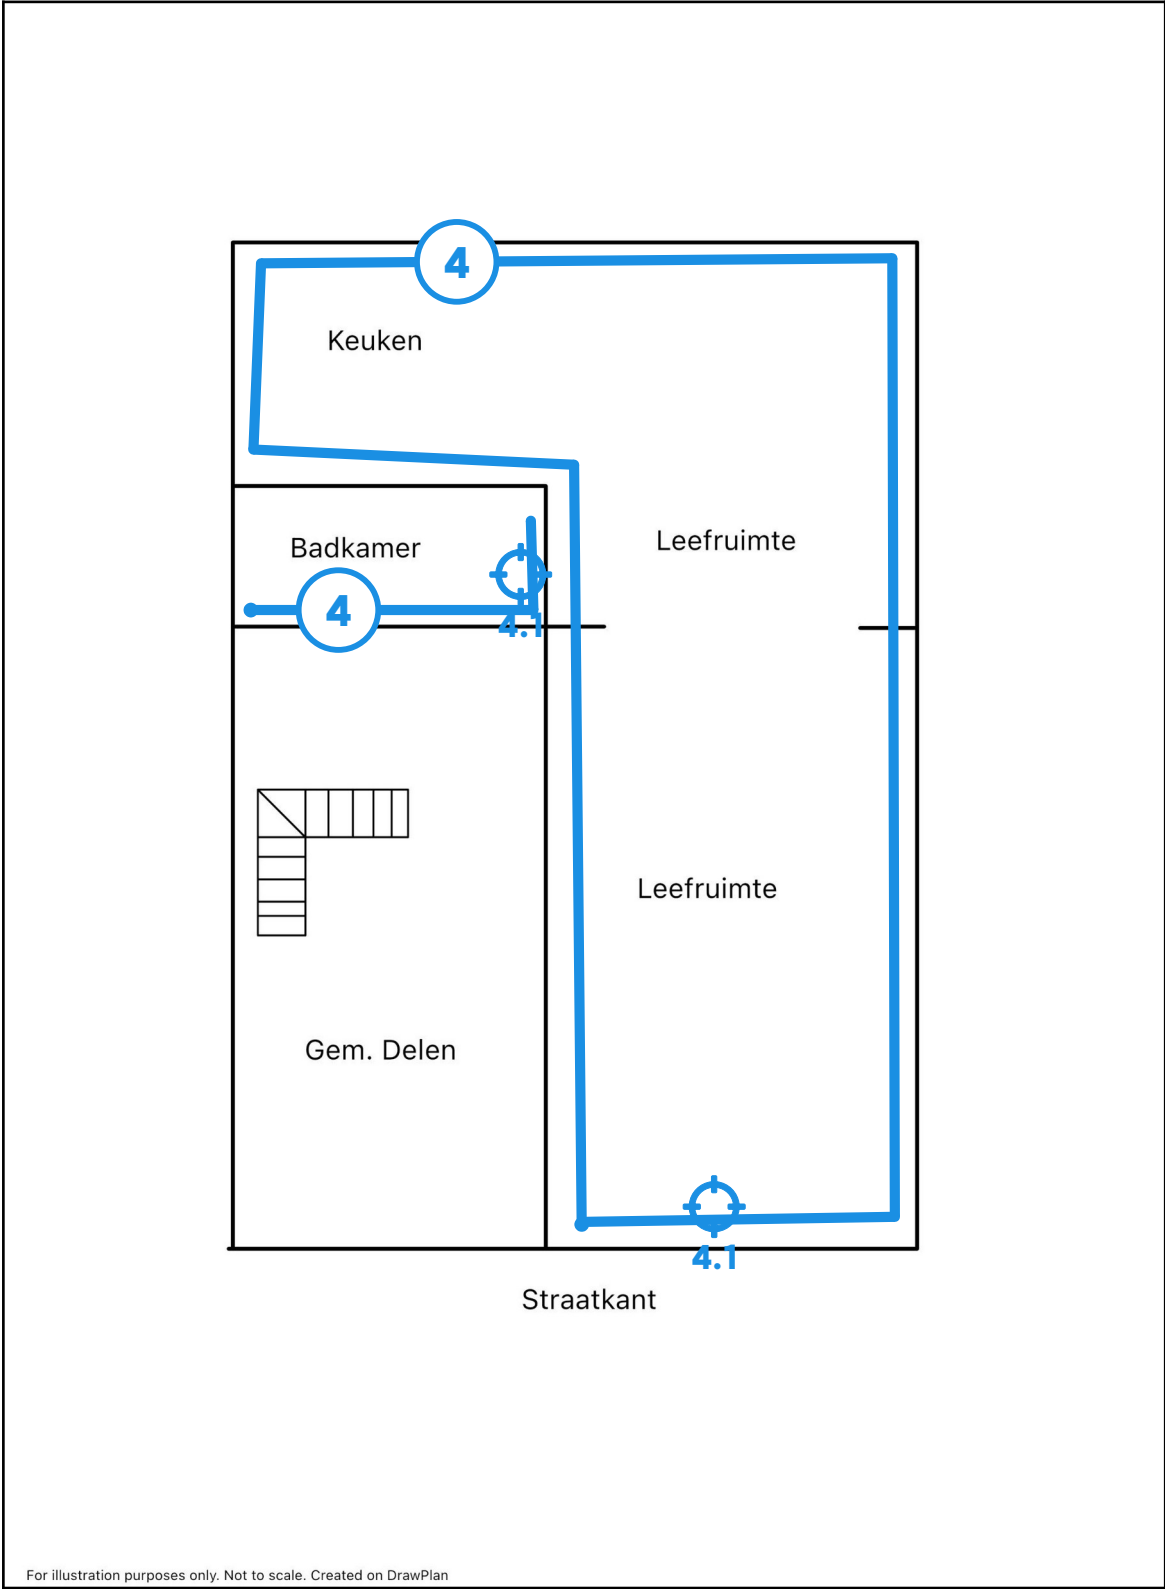
# Plan 1.1: Appartement B1 - V+1 - wanden

| 4. Pleisterwerk wand | Geen asbest | - |

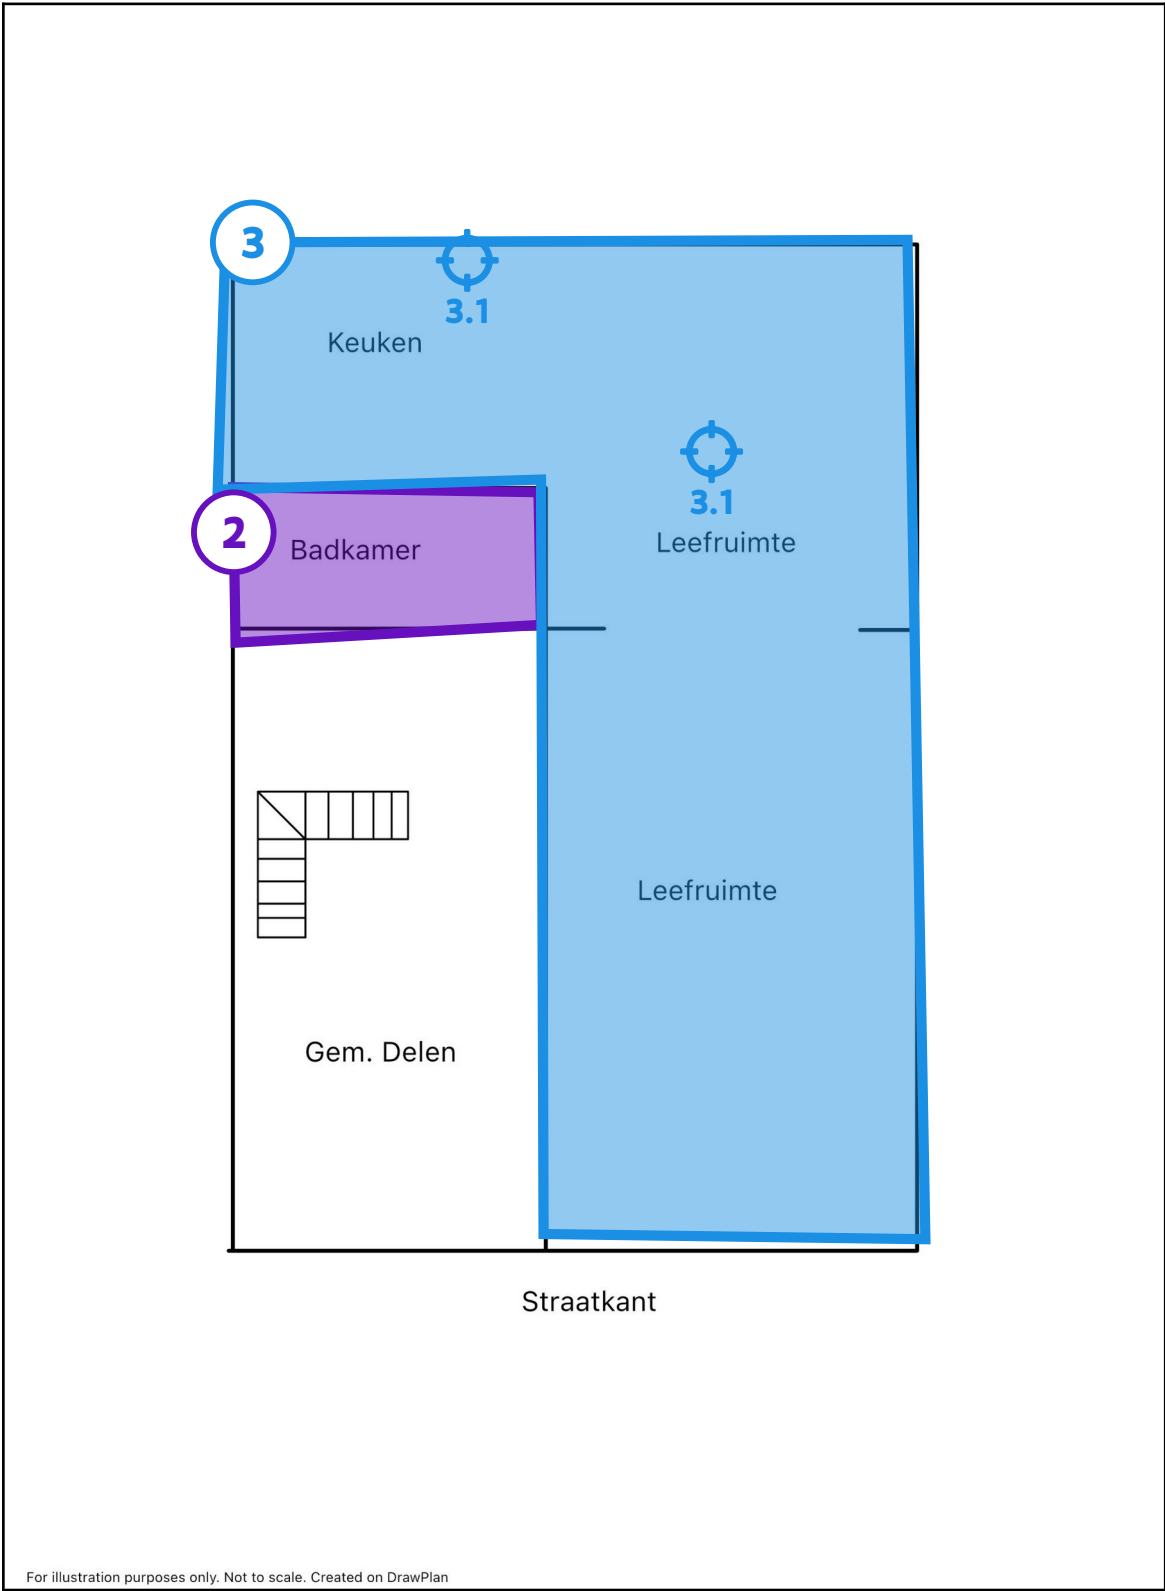
# Plan 1.2: Appartement B1 - V+1 - plafond

| 2. Gyproc vals plafond | Advies | - |
| 3. Pleisterwerk plafond | Geen asbest | - |

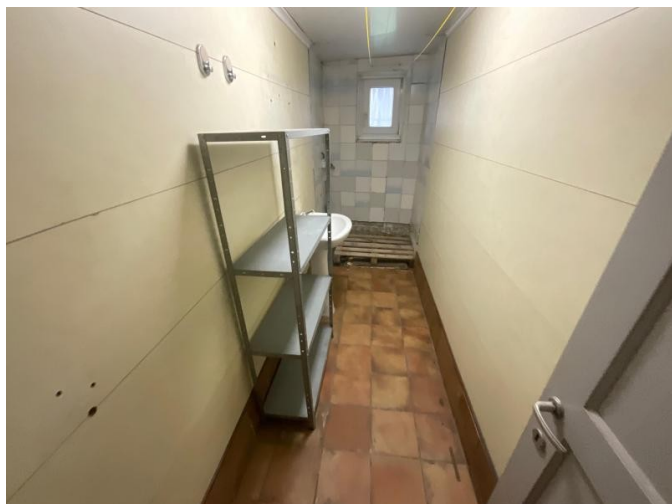
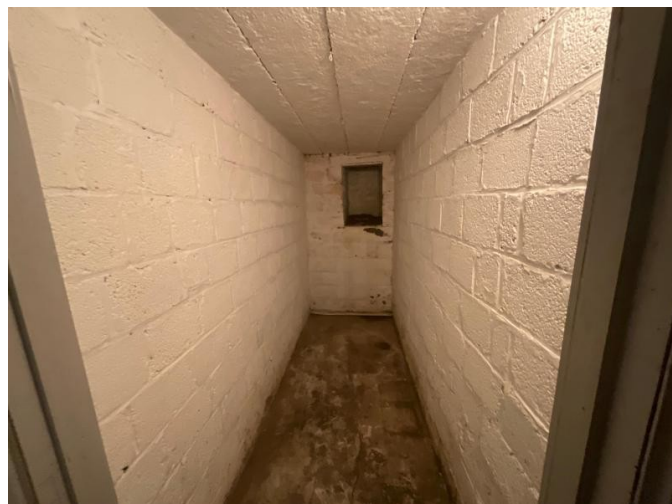
Tijdens de rondgang door de TCR (= toegankelijke constructie met risicobouwjaar) werden geen asbestverdachte materialen vastgesteld in de kelder.

| Basis voor advies | De asbestdeskundige beoordeelt het materiaal als niet-asbestverdacht. |

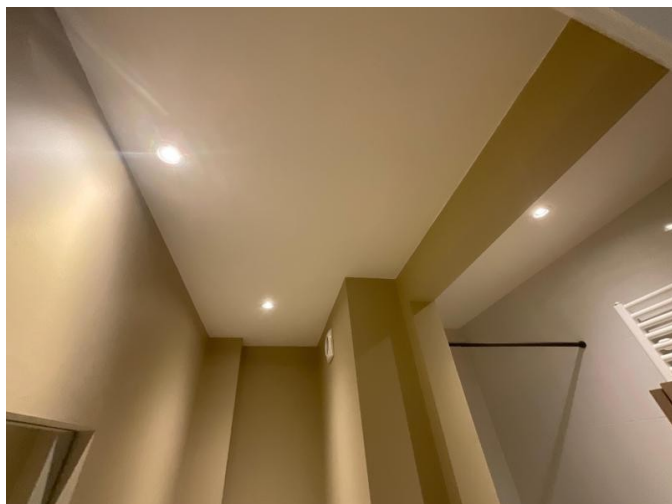
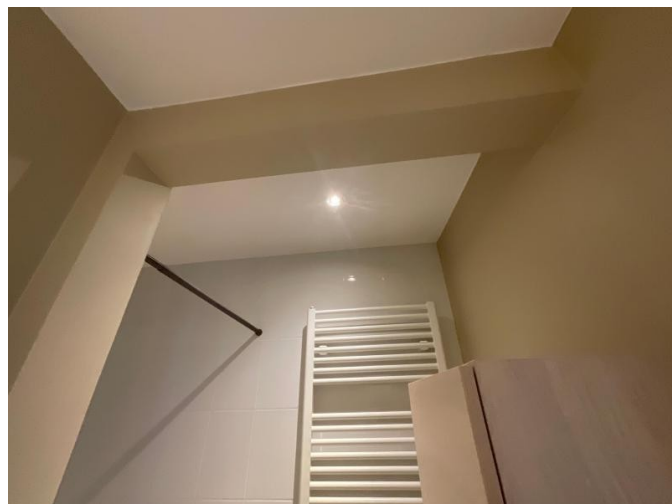
Het plafond werd afgewerkt met een vals plafond in gyprocplaten. Er werd geen nader onderzoek gedaan naar mogelijks achterliggende asbestverdachte materialen (bv. pleisterwerk) daar deze buiten de scope van huidig, niet-destructief, asbestattest valt.

| Basis voor advies | De asbestdeskundige beoordeelt het materiaal als niet-asbestverdacht. |

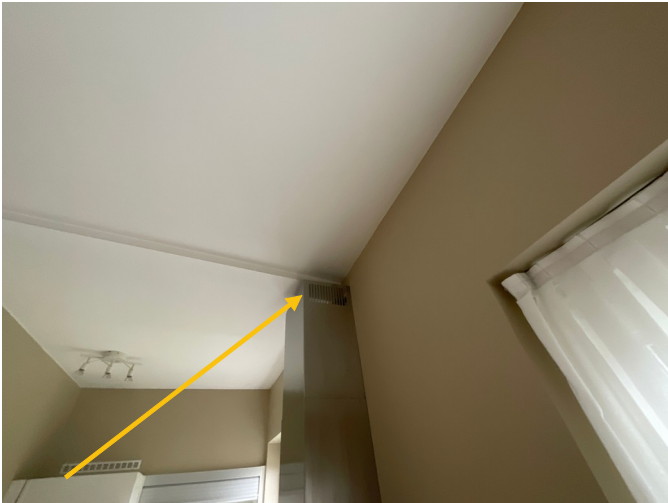
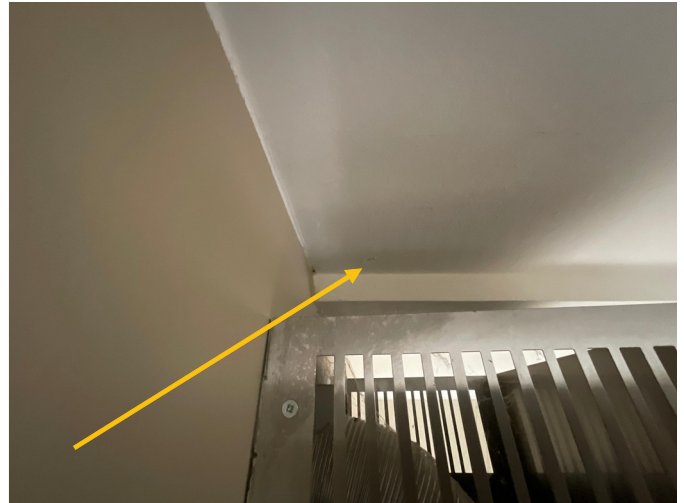
## Fiche 3: Pleisterwerk plafond

### Conclusie

Geen asbest

| # | Type | Referentie | Resultaat |
|---|---|---|---|
| 3.1 | Mengmonster | MM02 | Geen asbest |

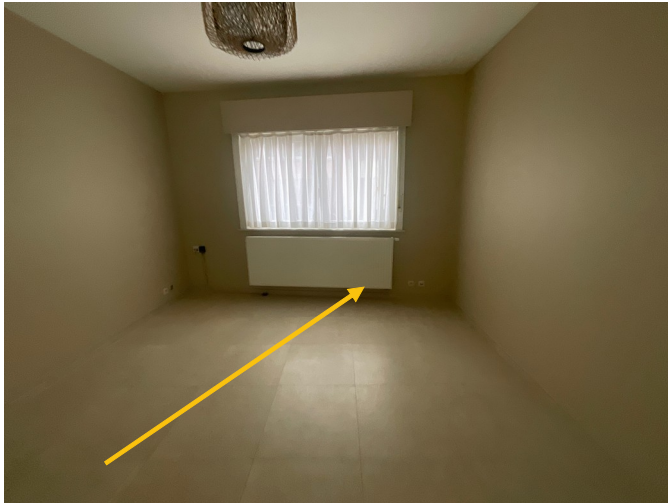
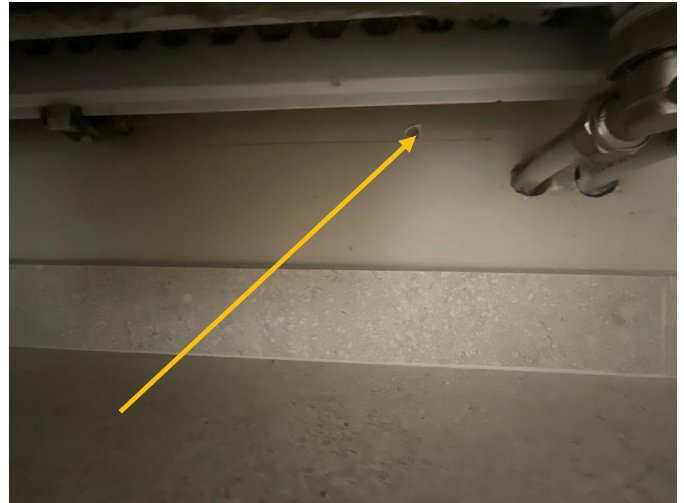
## Fiche 4: Pleisterwerk wand

### Conclusie

Geen asbest

| # | Type | Referentie | Resultaat |
|---|---|---|---|
| 4.1 | Mengmonster | MM01 | Geen asbest |

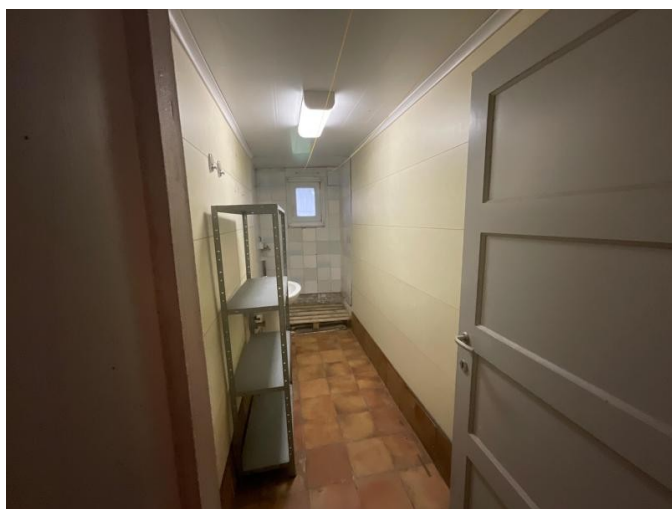
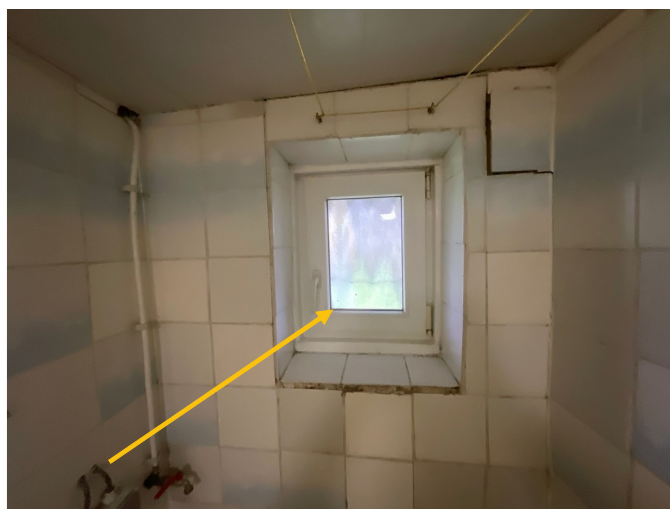
### Fiche 5: Kit ramen (niet asbestverdacht)

| Beschrijving | Notitie | Terug te vinden op plannen |
|---|---|---|
| Fiche 5: Kit ramen (niet asbestverdacht) | Tijdens de rondgang doorheen de TCR (= toegankelijke constructie met risicobouwjaar) werd vastgesteld dat er geen asbestverdachte kit aanwezig is. | Plan 1.3: Appartement B1 - V+1 - varia<br>Plan 1.4: Kelderbergings "1" - V-1 - varia |
