# Asbestinventarisatetest

Kleine Bergstraat 23/2, 1950 Kraainem

Attestnummer : **20260317-000289.000**

Uitgegeven op : **17.03.2026**

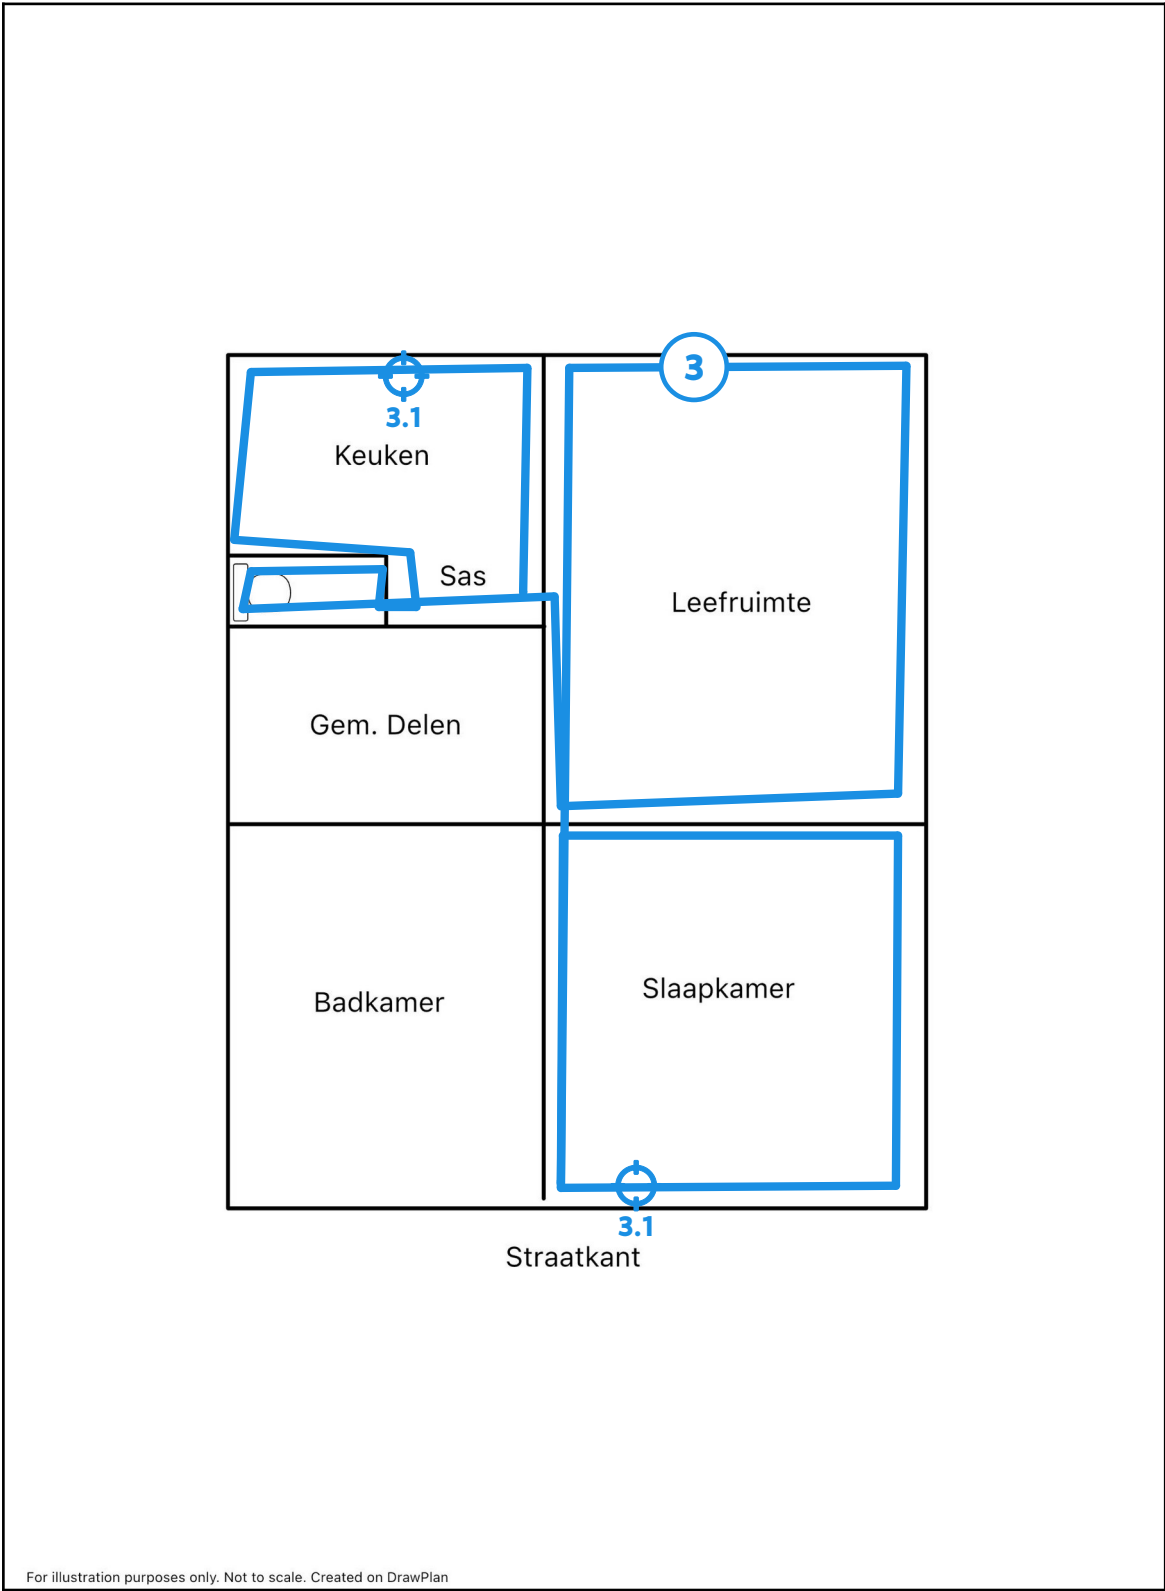
# Plan 1.1: Appartement B2 - V+1 - wanden

| 3. Pleisterwerk wand | Geen asbest | - |

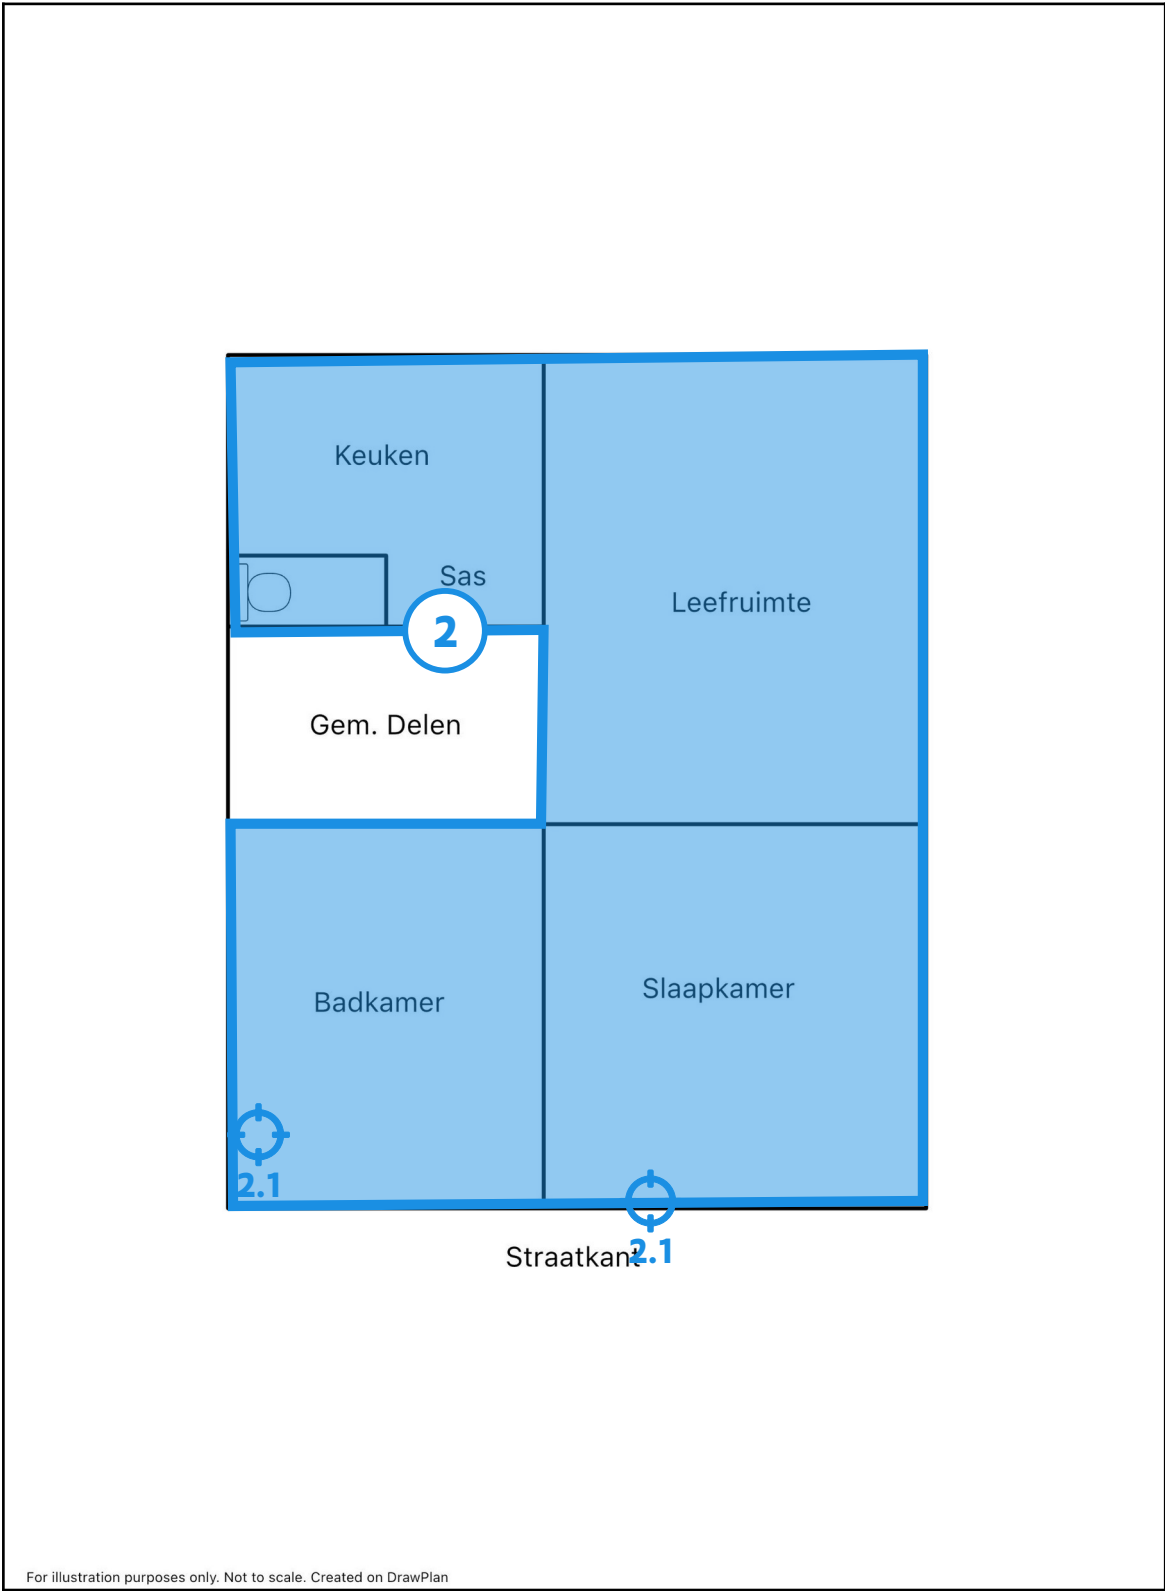
# Plan 1.2: Appartement B2 - V+1 - plafond

| 2. Pleisterwerk plafond | Geen asbest | - |

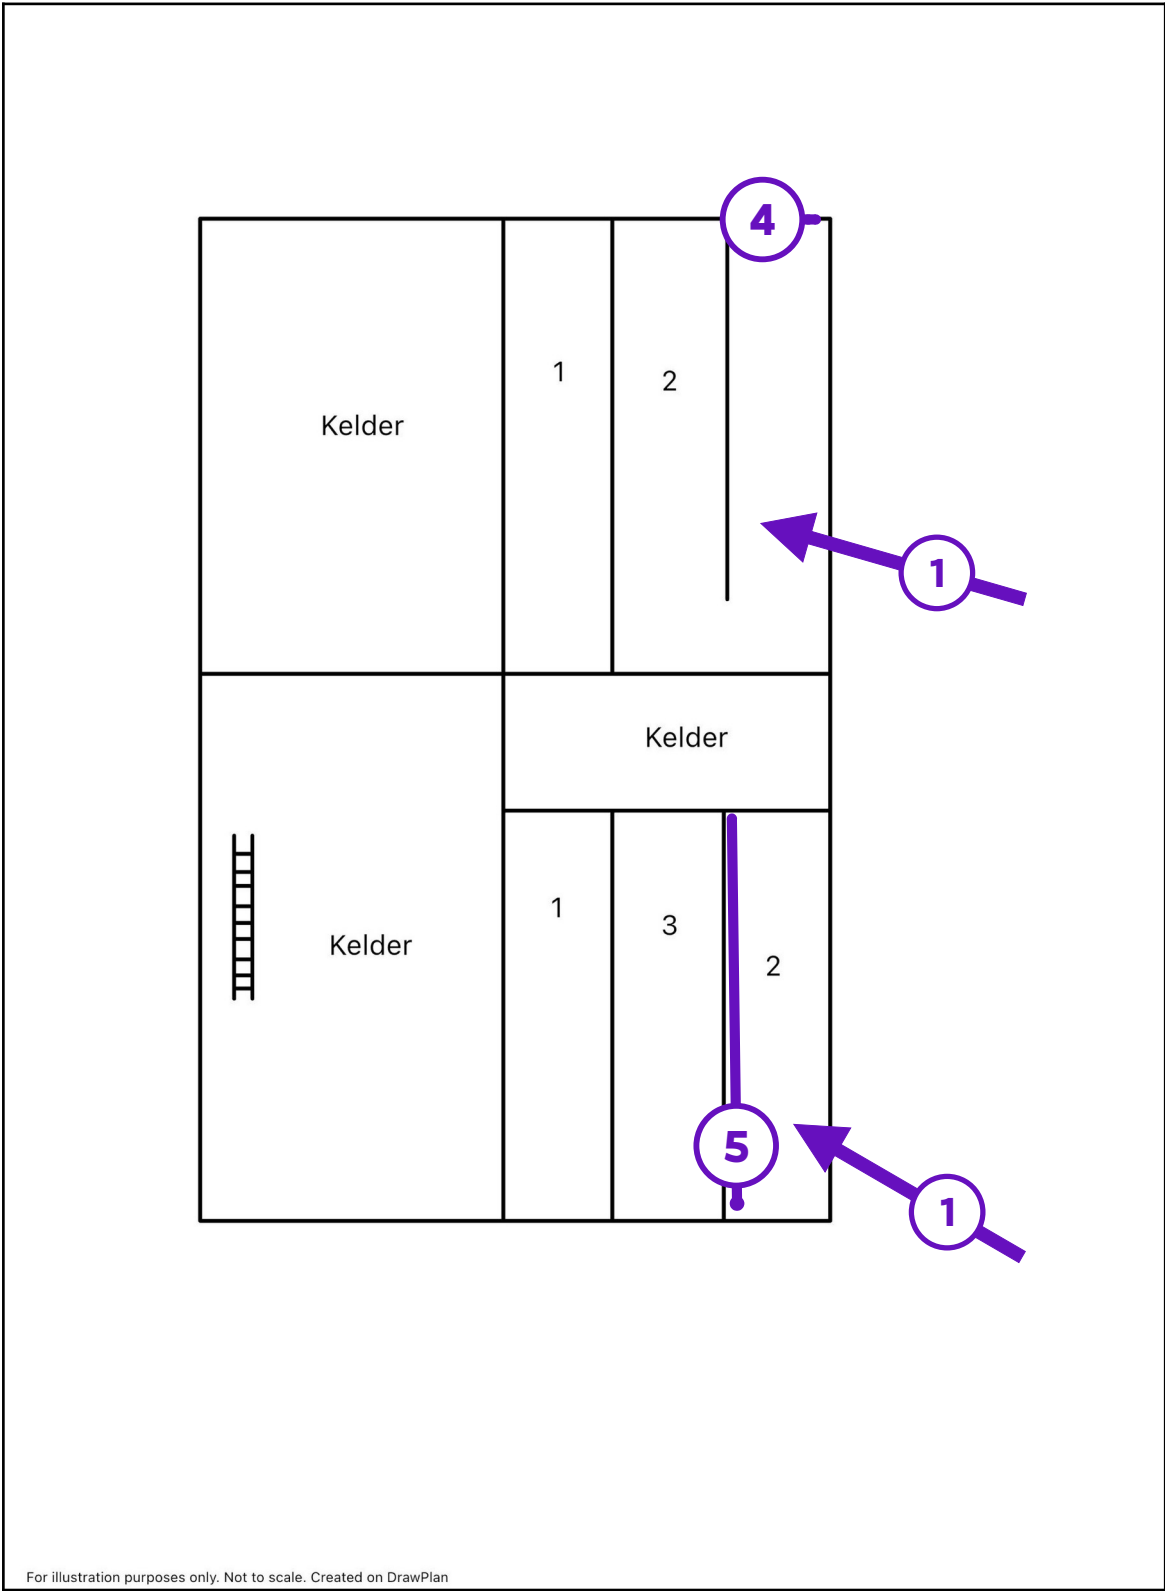
# Plan 1.4: Kelderberging "2" - V-1 - varia

| 1. Geen asbestverdacht materiaal - kelder | Advies | - |
| 4. Kit ramen (niet asbestverdacht) | Overige ruimte of materiaal | - |
| 5. Leidingisolatie (niet asbestverdacht) | Overige ruimte of materiaal | - |

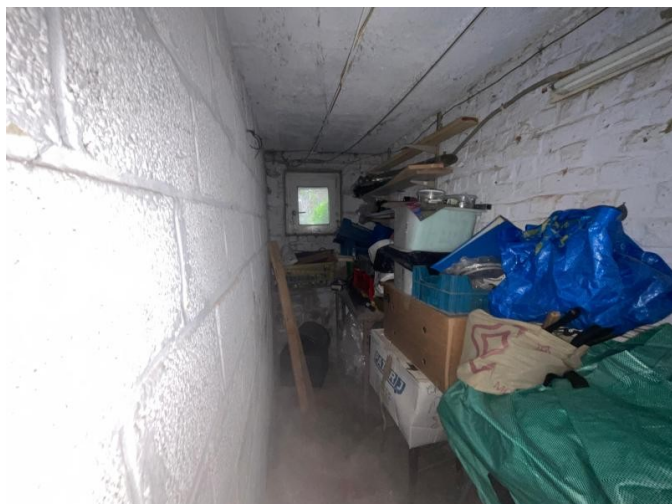
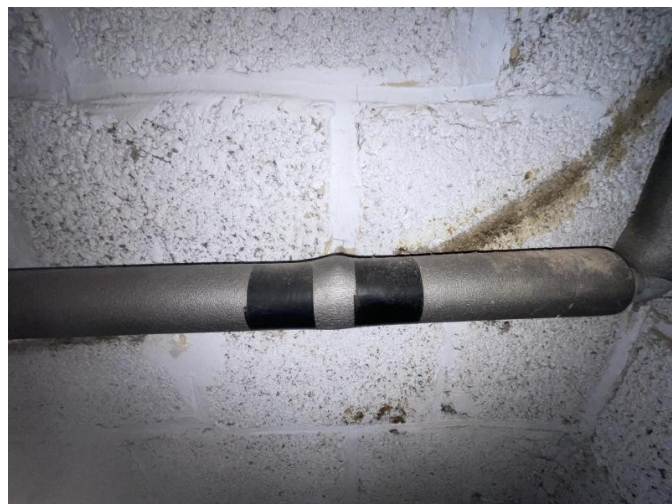
Tijdens de rondgang door de TCR (= toegankelijke constructie met risicobouwjaar) werden geen asbestverdachte materialen vastgesteld in de kelder.

| Basis voor advies | De asbestdeskundige beoordeelt het materiaal als niet-asbestverdacht. |

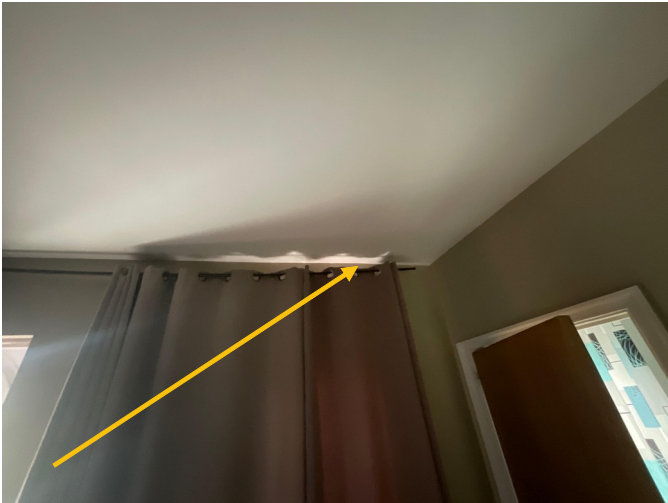
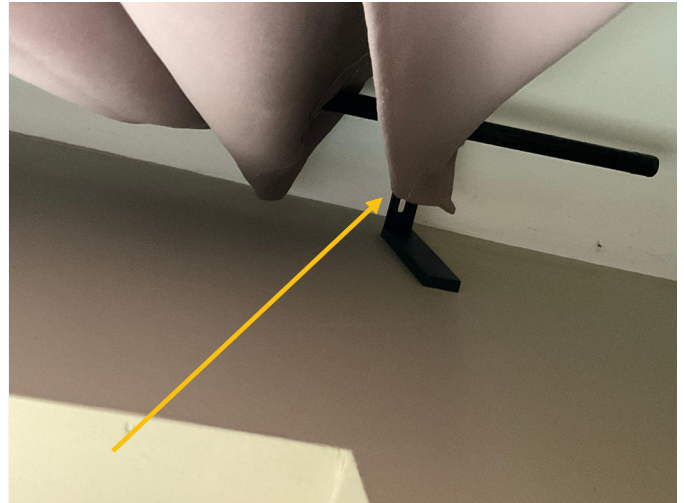
## Fiche 2: Pleisterwerk plafond

### Conclusie

Geen asbest

| # | Type | Referentie | Resultaat |
|---|---|---|---|
| 2.1 | Mengmonster | MM02 | Geen asbest |

| Beschrijving | Pleisterwerk plafond |

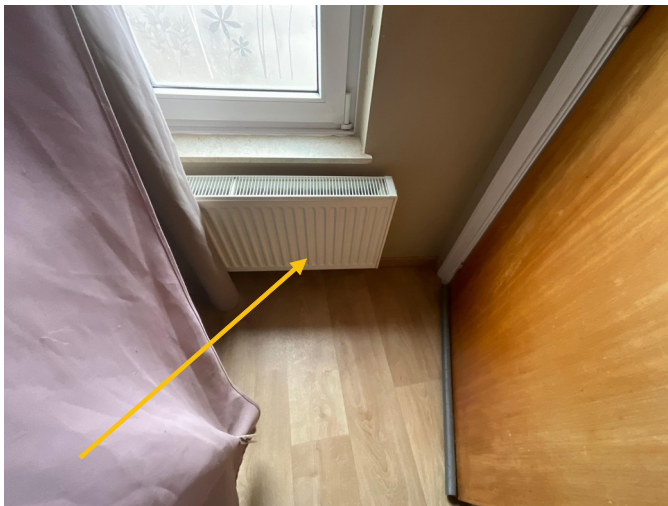
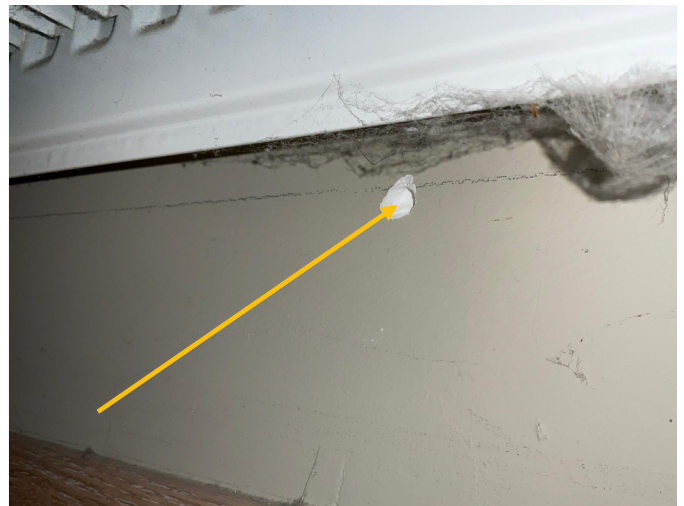
## Fiche 3: Pleisterwerk wand

### Conclusie

Geen asbest

| # | Type | Referentie | Resultaat |
|---|---|---|---|
| 3.1 | Mengmonster | MM01 | Geen asbest |

| Beschrijving | Pleisterwerk wand |

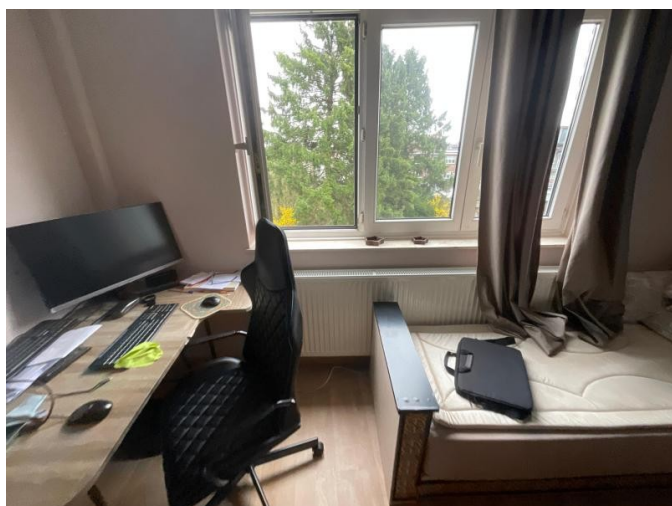
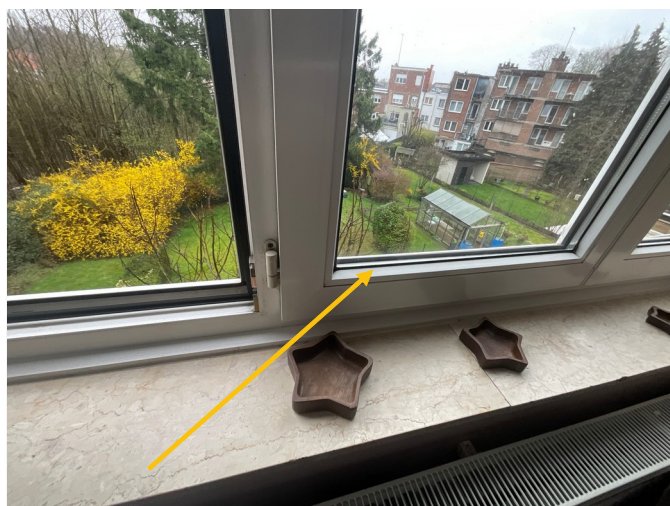
### Fiche 4: Kit ramen (niet asbestverdacht)

| Beschrijving | Notitie | Terug te vinden op plannen |
|---|---|---|
| Fiche 4: Kit ramen (niet asbestverdacht) | Tijdens de rondgang doorheen de TCR (= toegankelijke constructie met risicobouwjaar) werd vastgesteld dat er geen asbestverdachte kit aanwezig is. | Plan 1.3: Appartement B2 - V+1 - varia<br>Plan 1.4: Kelderberging "2" - V-1 - varia |

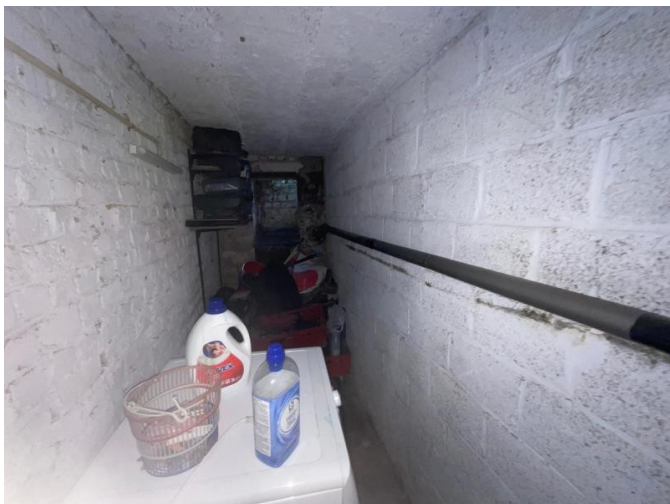
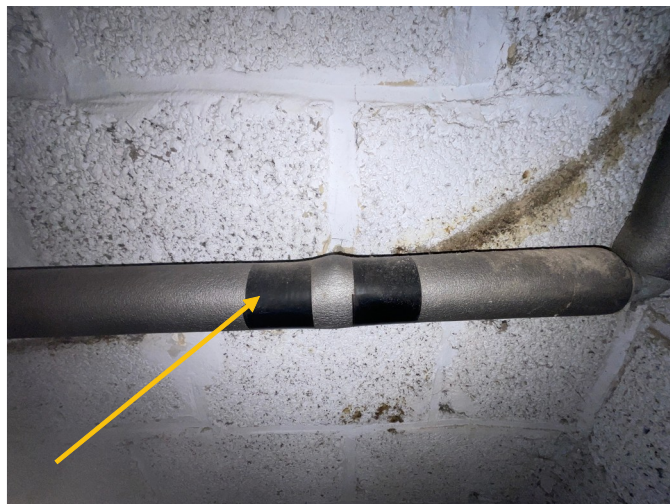
## Fiche 5: Leidingisolatie (niet asbestverdacht)

| Beschrijving | Notitie | Terug te vinden op plannen |
|---|---|---|
| Fiche 5: Leidingisolatie (niet asbestverdacht) | Tijdens de rondgang doorheen de TCR (= toegankelijke constructie met risicobouwjaar) werd vastgesteld dat de leidingisolatie niet asbestverdacht is. | Plan 1.4: Kelderberging "2" - V-1 - varia |
