# Asbestinventarisatetest

Kleine Bergstraat 23/3, 1950 Kraainem

Attestnummer : 20260318-000059.000

Uitgegeven op : 18.03.2026

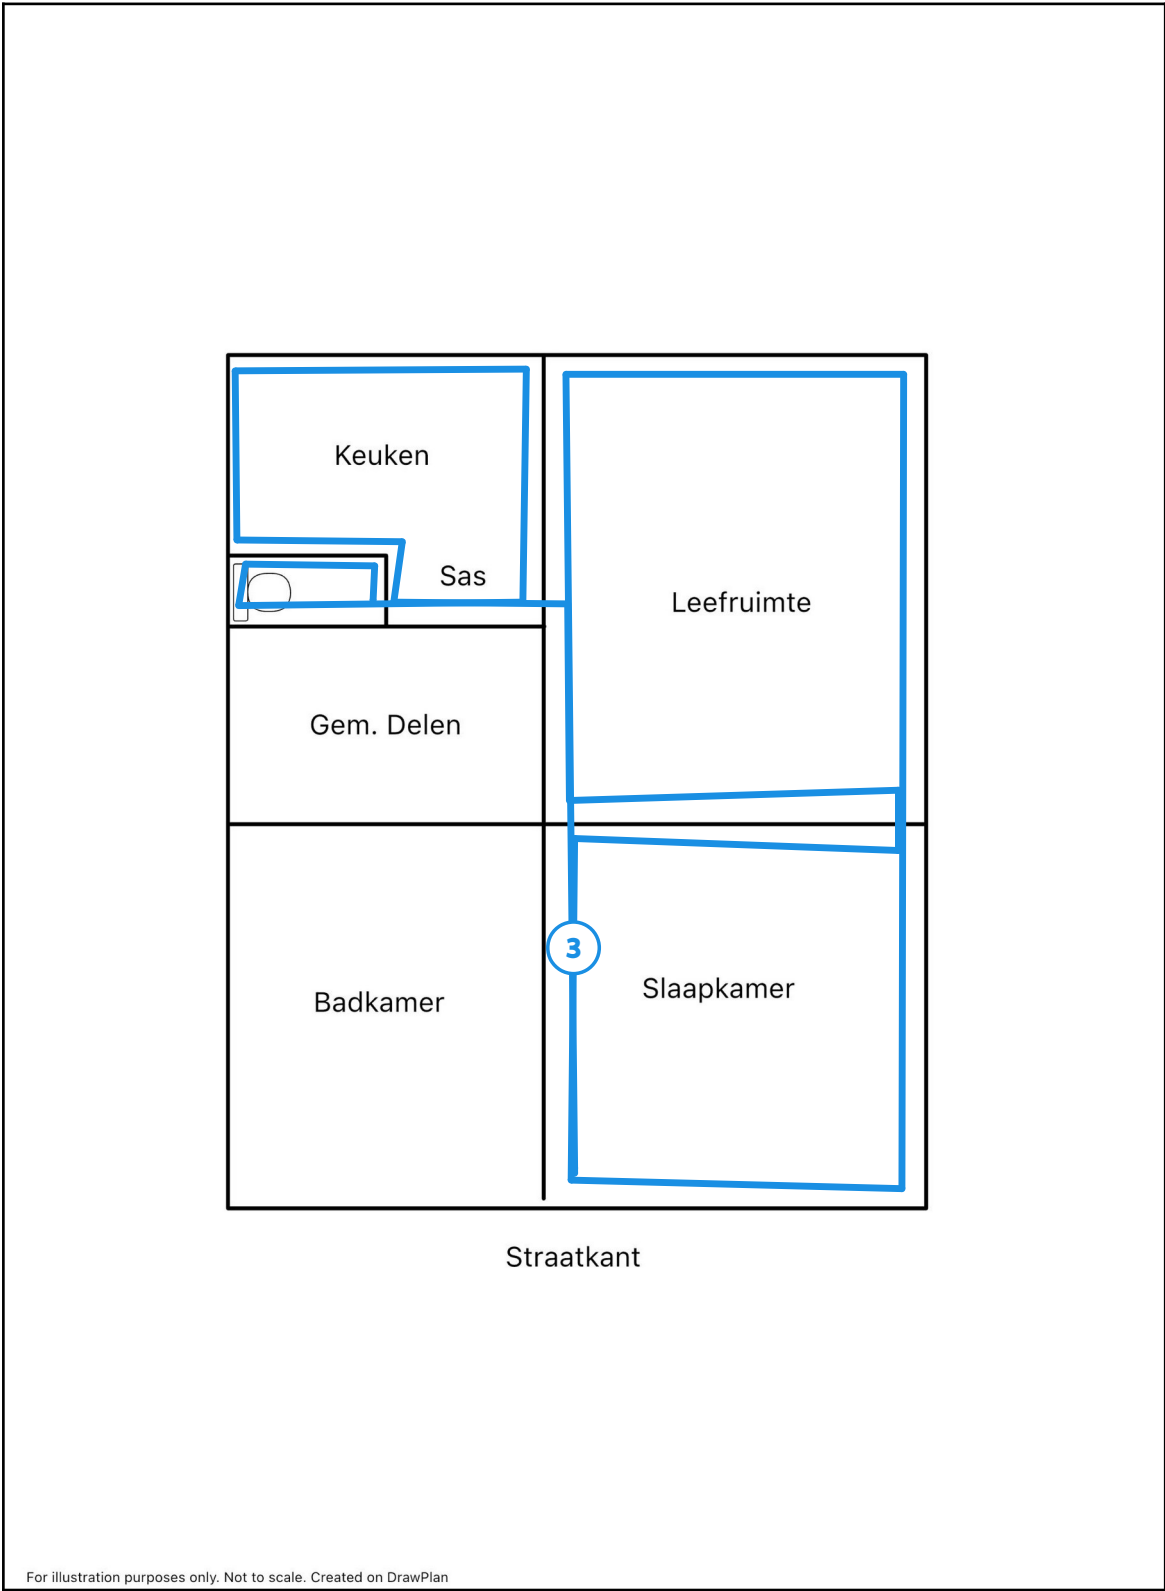
# Plan 1.1: Appartement B3 - V+2 - wanden

| 3. Pleisterwerk wanden - Extrapolatie | Geen asbest | - |

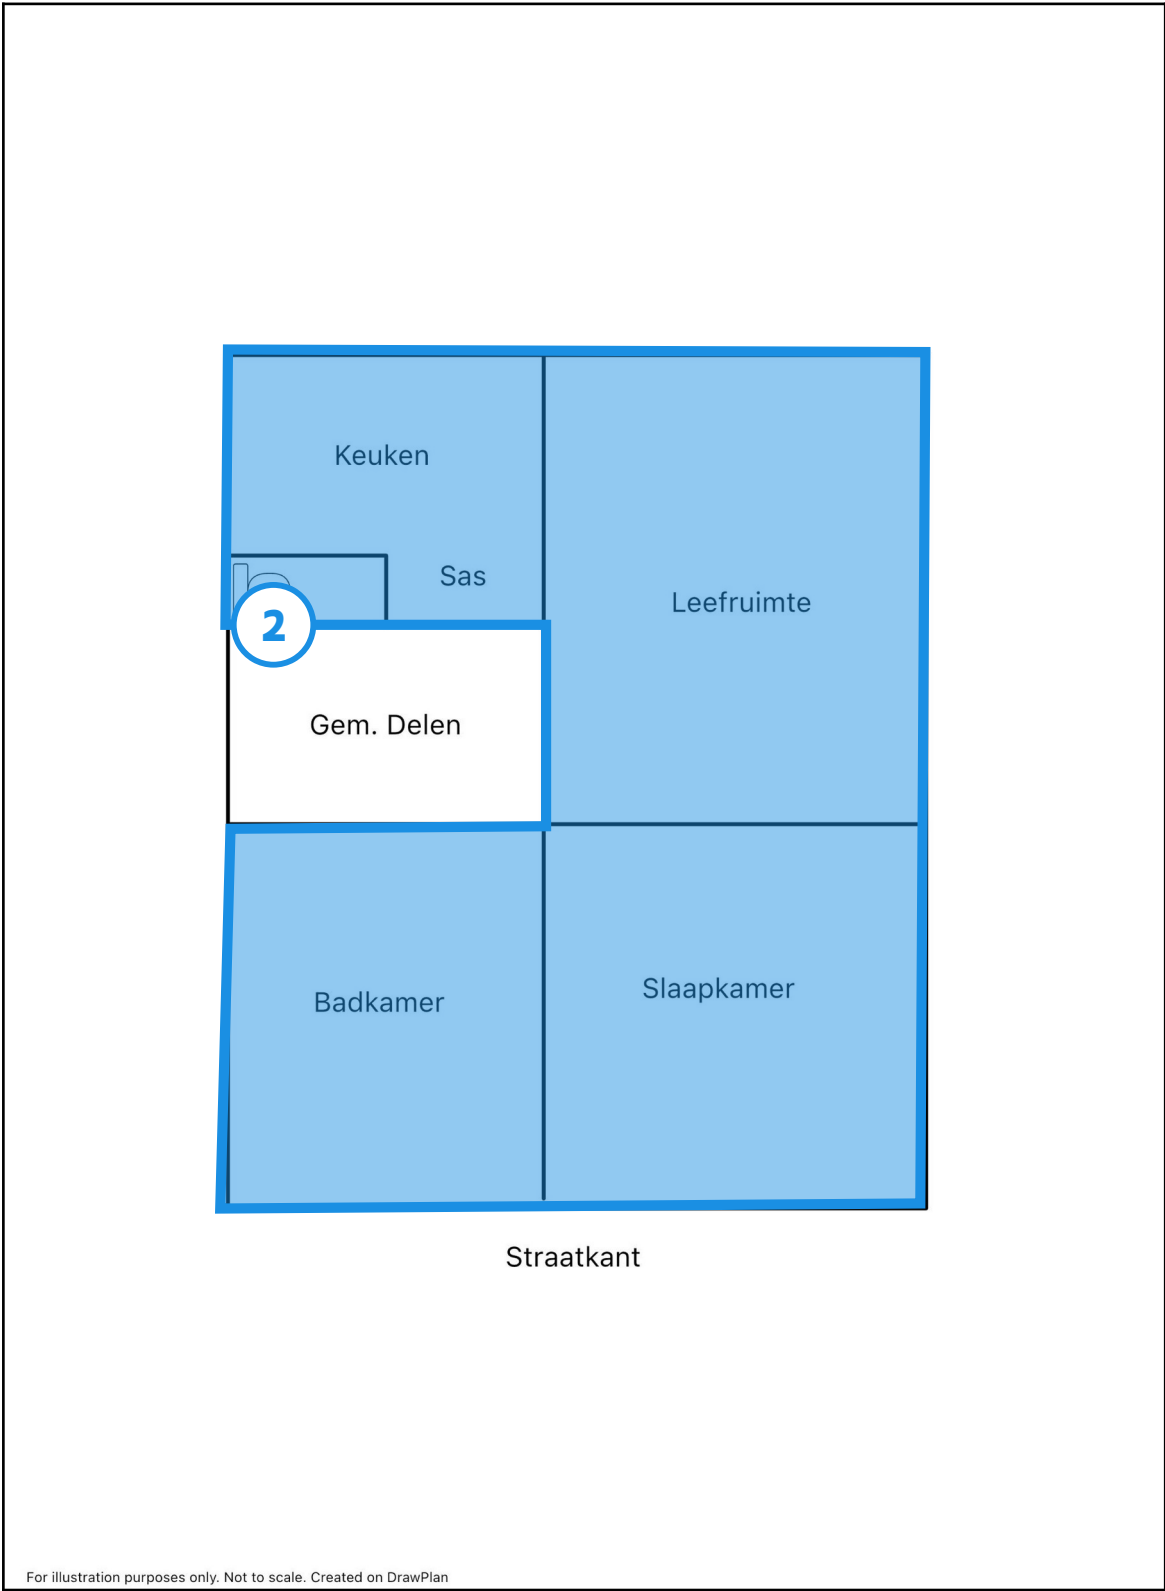
# Plan 1.2: Appartement B3 - V+2 - plafond

| 2. Pleisterwerk plafond - extrapolatie | Geen asbest | - |

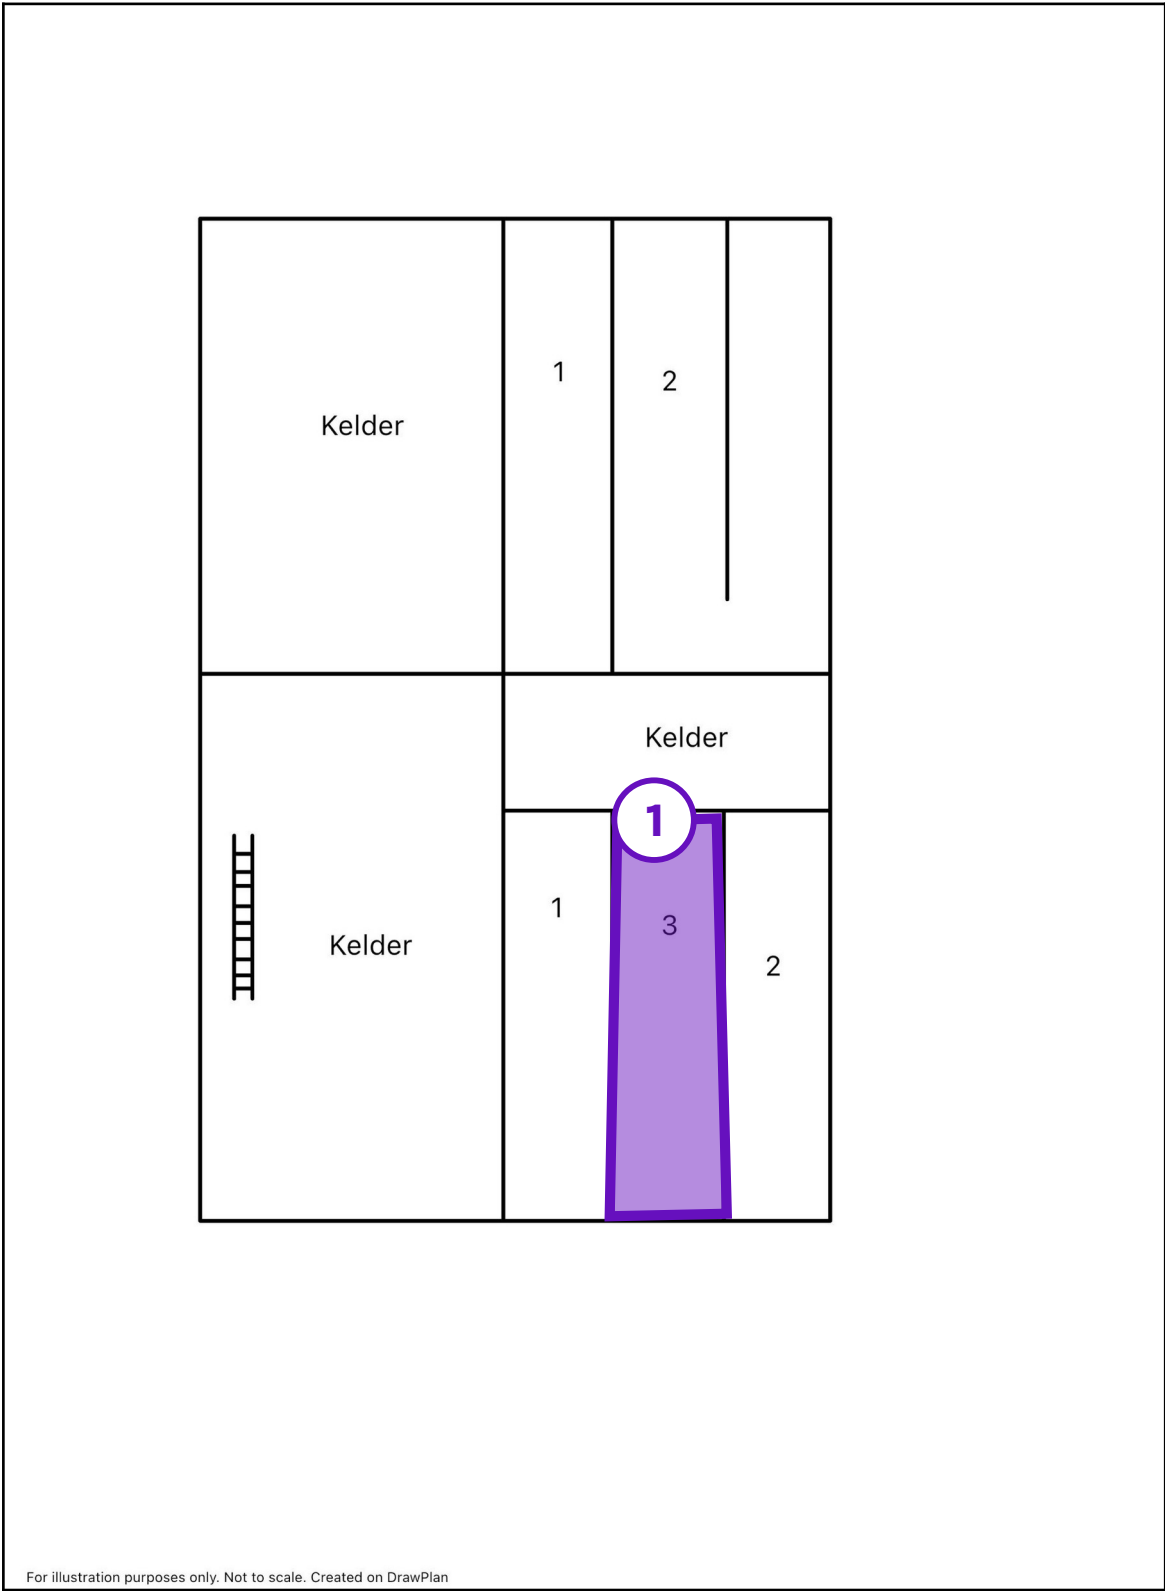
# Plan 1.4: Kelderberging "3" - V-1 - Varia

| 1. Geen asbestverdacht materiaal - kelder | Advies | - |

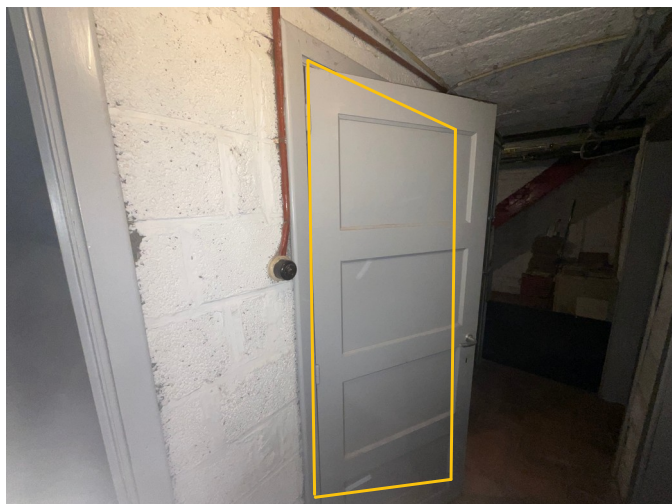
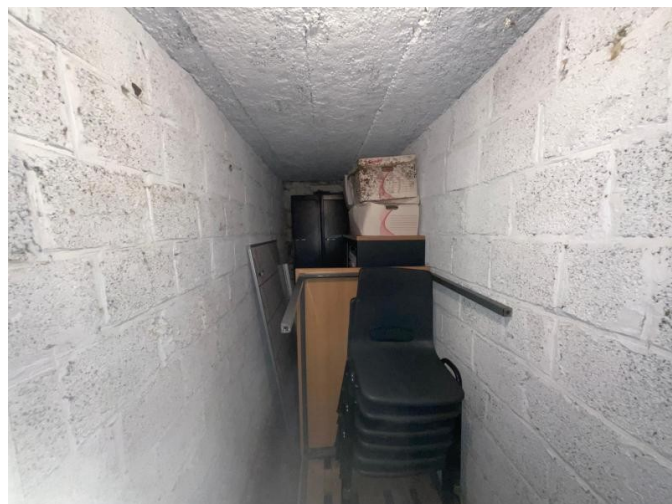
Tijdens de rondgang door de TCR (= toegankelijke constructie met risicobouwjaar) werden geen asbestverdachte materialen vastgesteld in de kelder.

| Basis voor advies | De asbestdeskundige beoordeelt het materiaal als niet-asbestverdacht. |

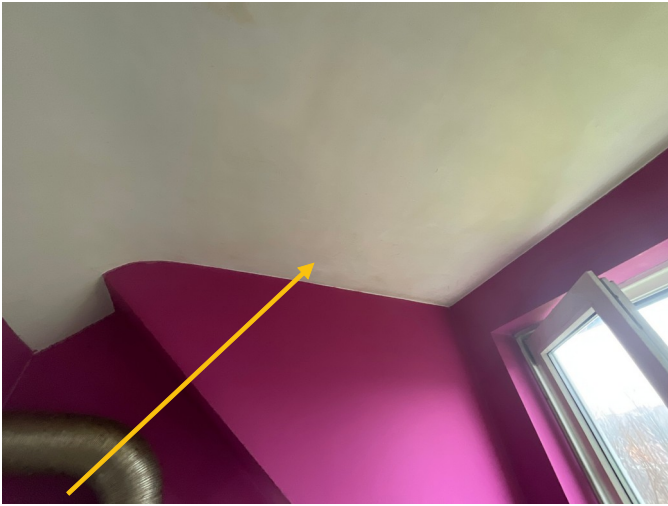
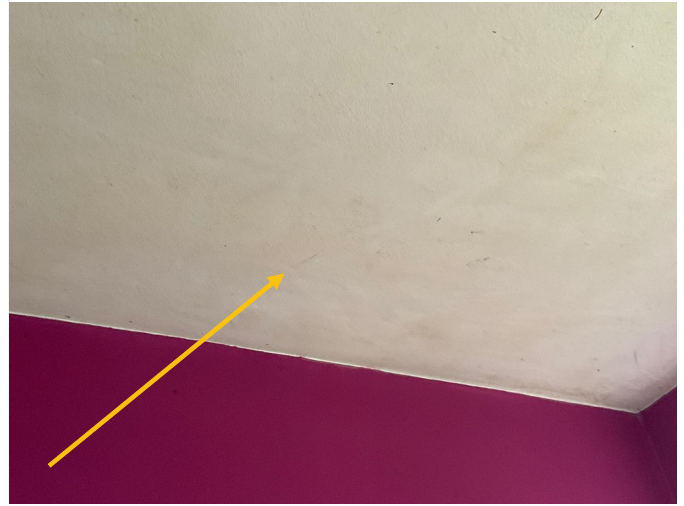
## Fiche 2: Pleisterwerk plafond - extrapolatie

### Conclusie

Geen asbest

| Opmerking | Extrapolatie van genomen materiaal monsters: Kleine Bergstraat 23/1 + 2, 1950 Kraainem<br><br>Betreft: heterogene, in-situ aangebrachte materialen binnen hetzelfde gebouw. |

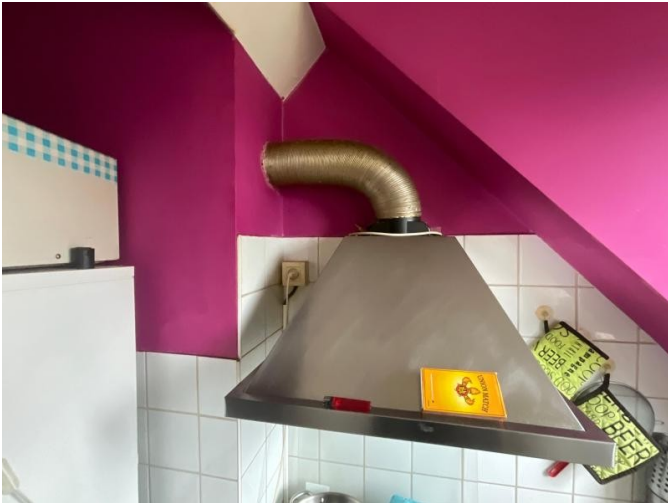
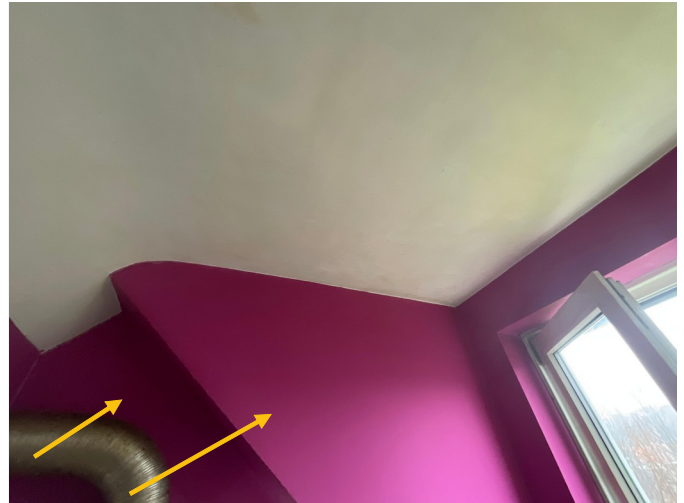
## Fiche 3: Pleisterwerk wanden - Extrapolatie

### Conclusie

Geen asbest

| Opmerking | Extrapolatie van genomen materiaal monsters: Kleine Bergstraat 23/1 + 2, 1950 Kraainem<br><br>Betreft: heterogene, in-situ aangebrachte materialen binnen hetzelfde gebouw. |

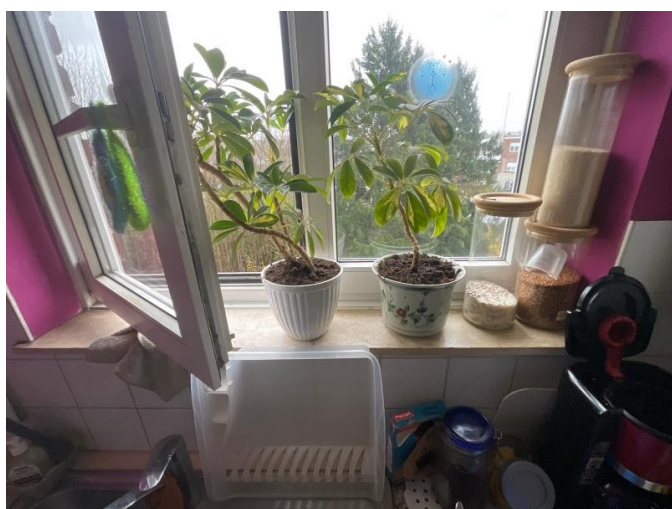
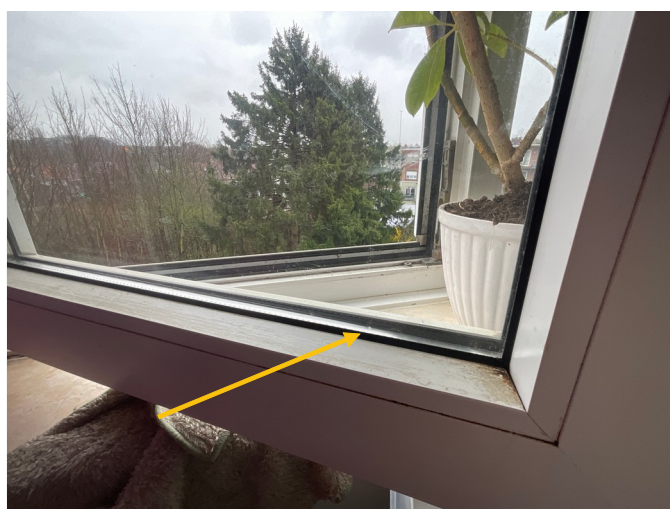
### Fiche 4: Kit ramen (niet asbestverdacht)

| Beschrijving | Notitie | Terug te vinden op plannen |
|---|---|---|
| Fiche 4: Kit ramen (niet asbestverdacht) | Tijdens de rondgang doorheen de TCR (= toegankelijke constructie met risicobouwjaar) werd vastgesteld dat er geen asbestverdachte kit aanwezig is. | Plan 1.3: Appartement B3 - V+2 - varia |
