# Asbestinventarisatetest

Kleine Bergstraat 23, 1950 Kraainem  
Gemeenschappelijke delen

Attestnummer : 20260318-000076.000

Uitgegeven op : 18.03.2026

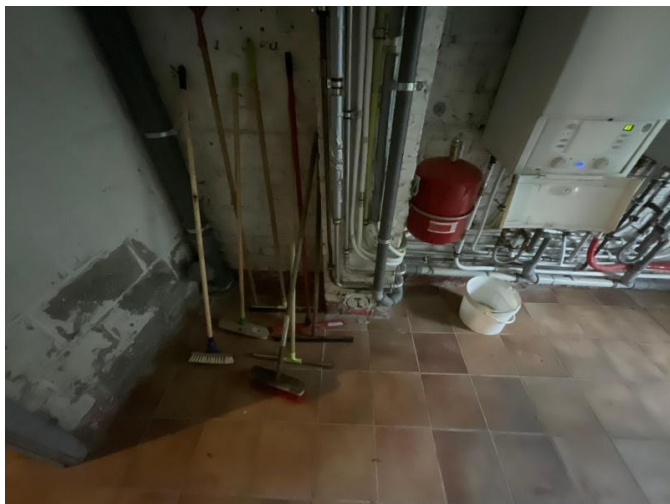
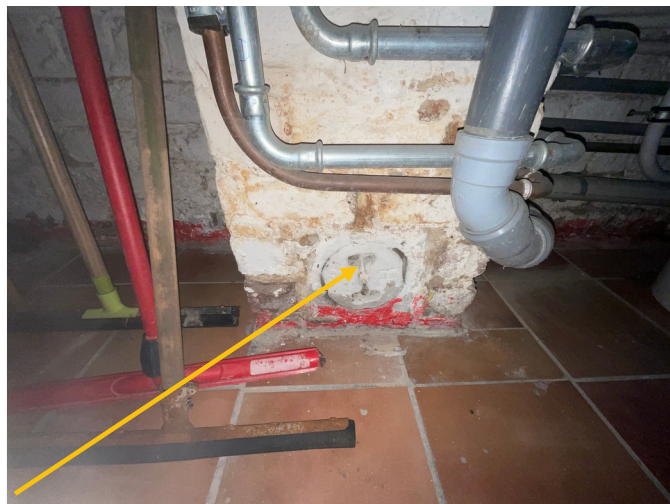
| Eindbeoordeling materiaalrisico | Verhoogd materiaalrisico en/of verhoogde kans op vezelvrijgave |

| Asbestsoort (vezeltype) | Crocidoliet aanwezig |
| Toestand van het materiaal | Licht beschadigd, licht verweerd. Intacte calciumsilicaatplaat of materiaal met categorie 3-gebondenheid |

| Beschrijving | Asbestverdacht inspectieluik - binnen |
| Asbestmateriaal | Brandwerende afsluiting (prefab geheel) - Luik |

- Verwijder dit asbestmateriaal zo snel mogelijk. Volg de toestand goed op.
- Voer bijkomende staalname(s) uit.

- Eenvoudige handelingen: mag via doe-het-zelf of door werknemer(s) met opleidingsattest eenvoudige handelingen  
Deze toepassing betreft een hechtgebonden asbesttoepassing, binnen, en kan door een aannemer die over een opleidingsattest eenvoudige handelingen beschikt of door een particulier (doe-het-zelf), verwijderd worden indien:
  - 1) er geen verhoogd risico op vrijgave van asbestvezels ontstaat;
  - 2) de toepassing voorafgaand wordt gefixeerd/bevochtigd;
  - 3) de individuele elementen zonder machinale werktuigen en zonder breken of gooien een voor een losgemaakt worden;
  - 4) in gesloten (dubbele, luchtdichte en transparante) verpakking weggevoerd worden naar een erkend

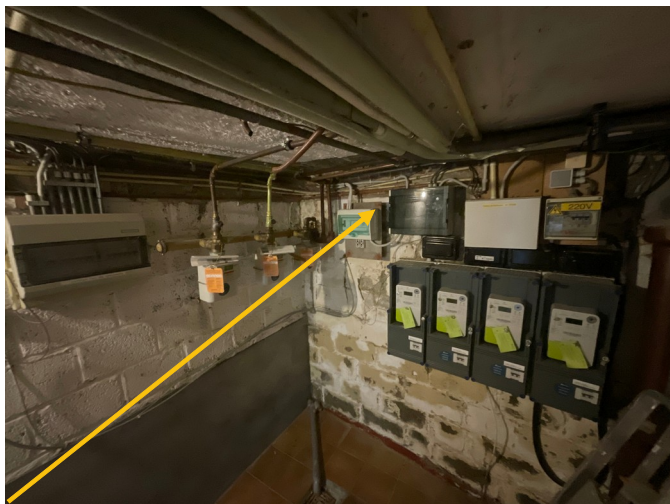
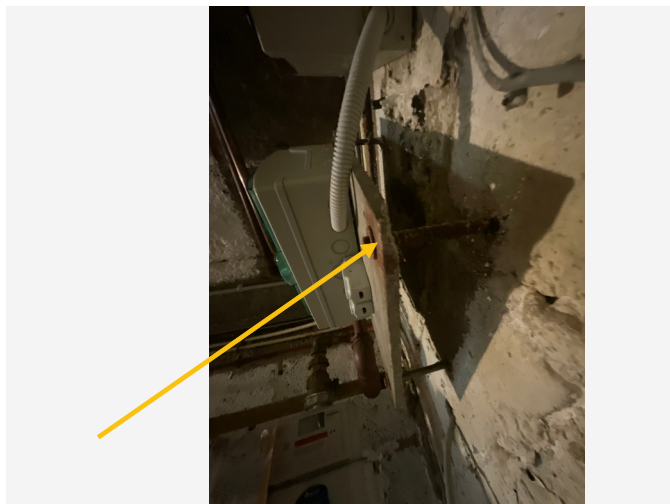
| Eindbeoordeling materiaalrisico | Verhoogd materiaalrisico en/of verhoogde kans op vezelvrijgave |

| Asbestsoort (vezeltype) | Alleen chrysotiel aanwezig |
| Toestand van het materiaal | Matig beschadigd, matig verweerd |

| # | Type | Referentie | Resultaat |
|---|---|---|---|
| 2.1 | Puntmonster | MM02 | Chrysotiel |

| Beschrijving | Asbestcement plaatje - binnenwand |

- Verwijder dit asbestmateriaal zo snel mogelijk. Volg de toestand goed op.
- Hemelwater dat afspoelt van asbestcement daken of gevels kan asbestdeeltjes bevatten. Gebruik het enkel voor gesloten circuits (bv. spoelen toiletten). Reinig na het vervangen van het dak of de gevel de dakgoten en regenwaterput of -ton om asbesthoudend sediment of slib te verwijderen

- Eenvoudige handelingen: mag via doe-het-zelf of door werknemer(s) met opleidingsattest eenvoudige handelingen  
Deze toepassing betreft een hechtgebonden asbesttoepassing, binnen, en kan door een aannemer die over een opleidingsattest eenvoudige handelingen beschikt of door een particulier (doe-het-zelf), verwijderd worden indien:
  - 1) er geen verhoogd risico op vrijgave van asbestvezels ontstaat;
  - 2) de toepassing voorafgaand wordt gefixeerd/bevochtigd;
  - 3) de individuele elementen zonder machinale werktuigen en zonder breken of gooien een voor een losgemaakt worden;

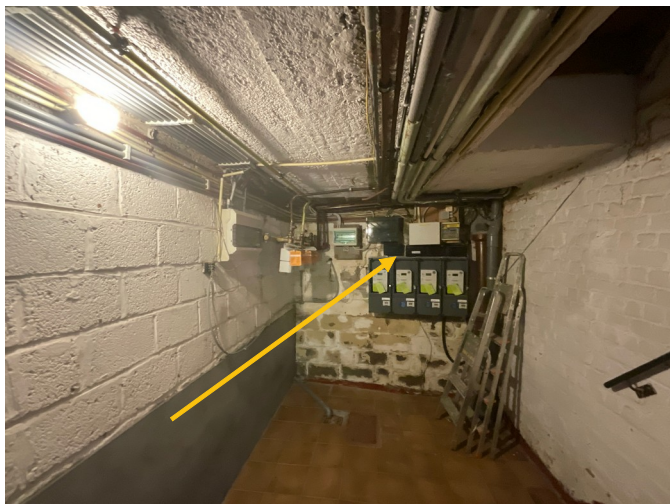
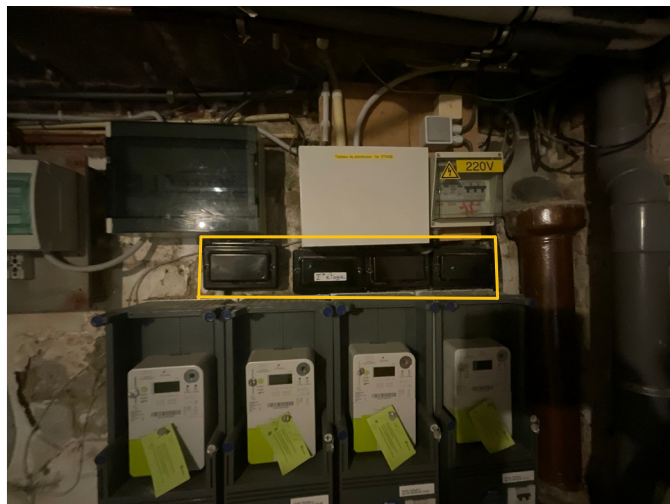
| Eindbeoordeling materiaalrisico | Laag materiaalrisico en/of verlaagde kans op vezelvrijgave |

| Asbestsoort (vezeltype) | Crocidoliet aanwezig |
| Toestand van het materiaal | Onbeschadigd, niet verweerd |

| Beschrijving | Bakeliet toepassingen |
| Opmerking | Bakeliet toepassingen zijn in sommige gevallen asbesthoudend. Er werd geen staalname uitgevoerd van deze toepassing. Bij renovatie, of vernieuwing electriciteit advies: verwijderen van de mogelijk asbesthoudende toepassing. Algemeen advies: Zorg dat de toepassing in een goede staat blijft verkeren. |

- Zorg voor een veilig beheer. Vermijd het beschadigen van het asbestmateriaal. Controleer de toestand jaarlijks op wijzigingen.
- Voer bijkomende staalname(s) uit.

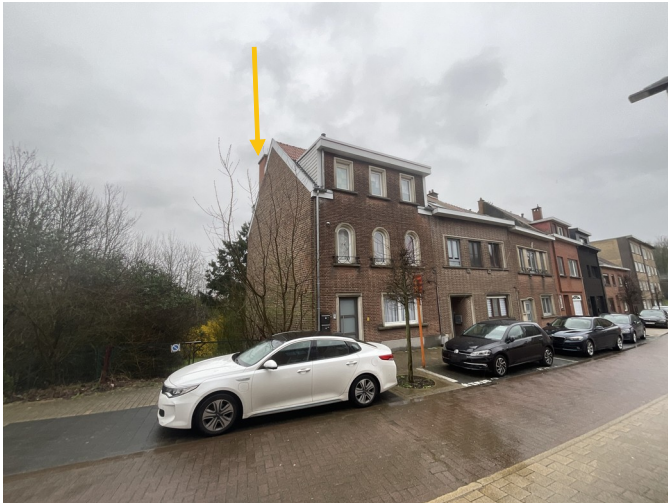
**Reden:** Het te onderzoeken materiaal situeert zich hoger dan 3,50 m te rekenen vanaf een veilige ondergrond

**Uitleg van de asbestdeskundige:** Er konden, tijdens de rondgang door de TCR (=toegankelijke constructie met risicobouwjaar), geen vaststellingen gedaan worden in de schouw:

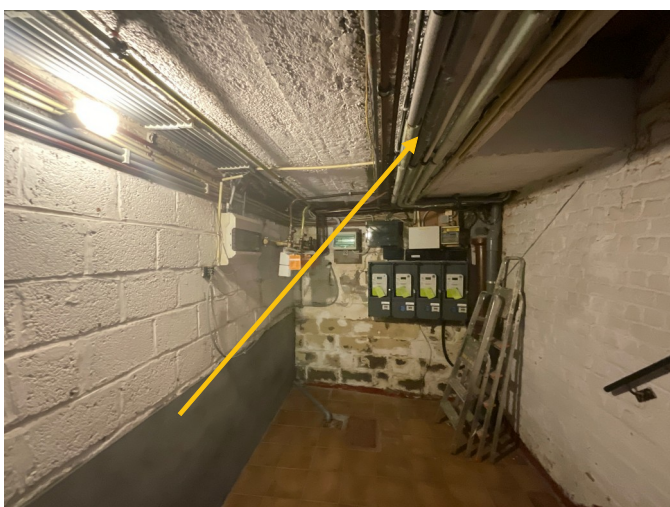
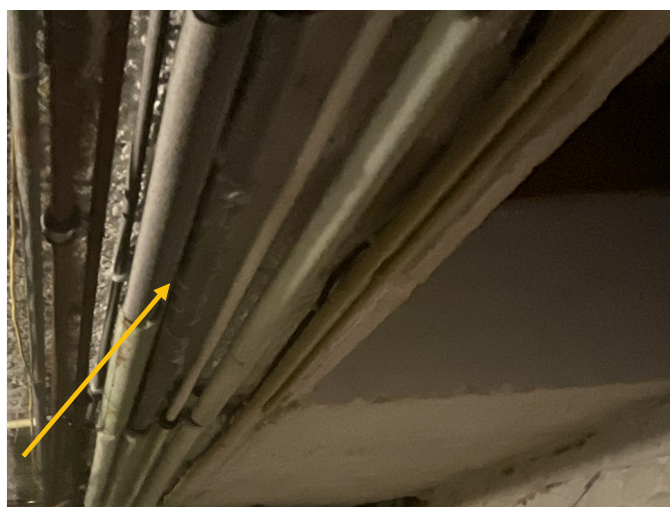
## Fiche 9: Leidingisolatie (niet asbestverdacht)

| Beschrijving | Notitie | Terug te vinden op plannen |
|---|---|---|
| Fiche 9: Leidingisolatie (niet asbestverdacht) | Tijdens de rondgang doorheen de TCR (= toegankelijke constructie met risicobouwjaar) werd vastgesteld dat de leidingisolatie niet asbestverdacht is. | Plan 1.1: Gemeenschappelijke delen - V-1 - varia |

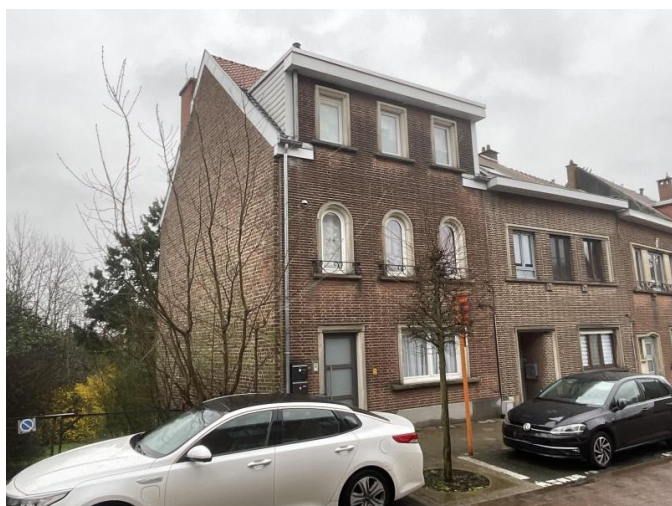
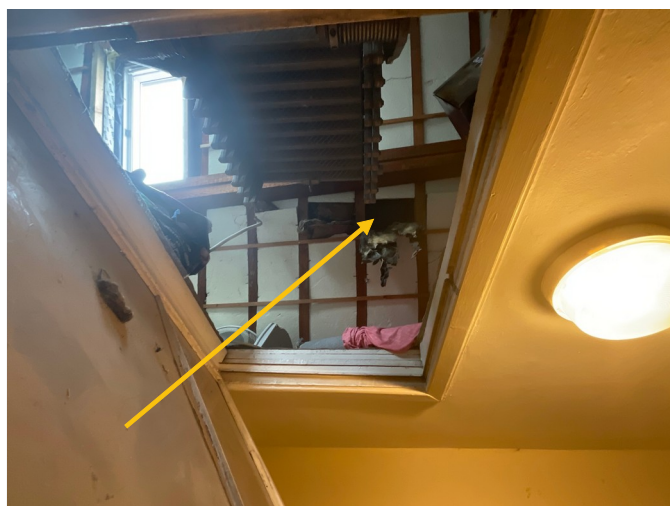
### Fiche 11: Onderdak (niet aanwezig)

| Beschrijving | Notitie | Terug te vinden op plannen |
|---|---|---|
| Fiche 11: Onderdak (niet aanwezig) | Tijdens de rondgang doorheen de TCR (= toegankelijke constructie met risicobouwjaar) werd vastgesteld dat er geen onderdak aanwezig is. | Plan 1.13: Gemeenschappelijke delen - dak II |
