Asbestinventarisatetest

Moutstraat 27, 2830 Willebroek

Attestnummer : 20260324-000212.001

Uitgegeven op : 24.03.2026

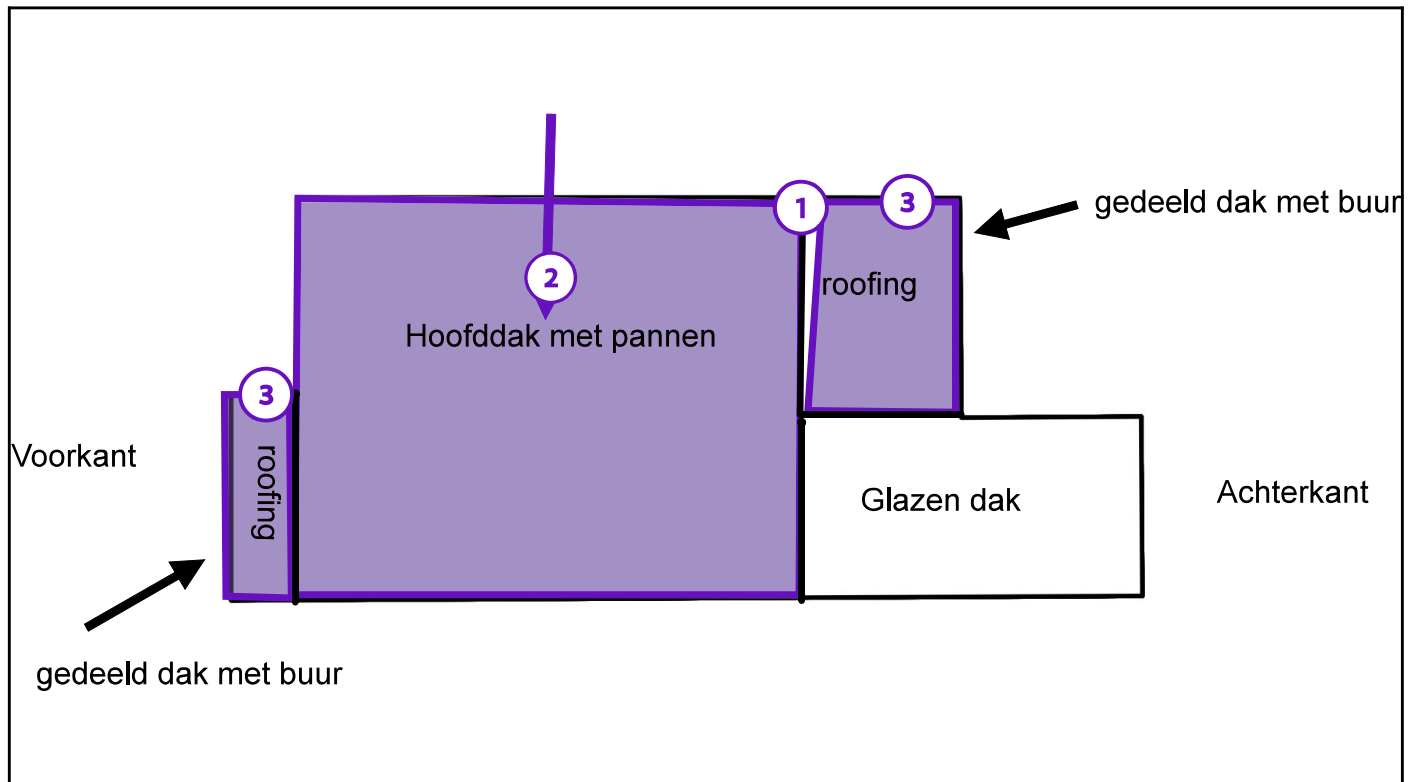
Plan 1.11: Plan daken

Beschrijving	Type	Actie
1. Onderdak: niet vast te stellen	Beperking	-
2. Schouw op het dak (beperkingsfiche)	Beperking	-
3. Roofing platte daken gemeenschappelijk met buur	Beperking	-

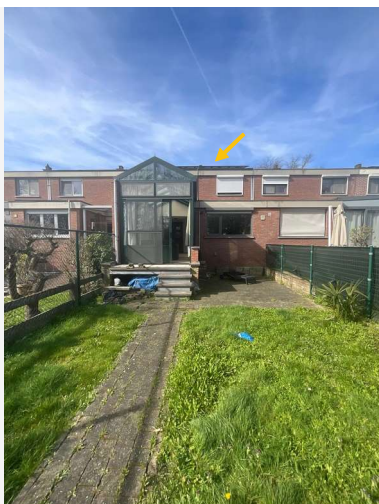
Situeringfoto

Tijdelijke beperking

Reden: Het onderzoek kan niet uitgevoerd worden binnen de bepalingen van de Welzijnswet

Uitleg van de asbestdeskundige: Aanwezigheid onderdak kon niet vastgesteld worden: isolatieplaten aan de binnenkant / niet duidelijk adv opheffen dakpan, geen mogelijkheid om op een veilige manier een dakpan te tillen.

Bij werken kan een stelling /hoge ladder geplaatst worden om veilig te inspecteren .(om vb meerdere dakpannen tillen) of door een destructief onderzoek via de binnenkant.

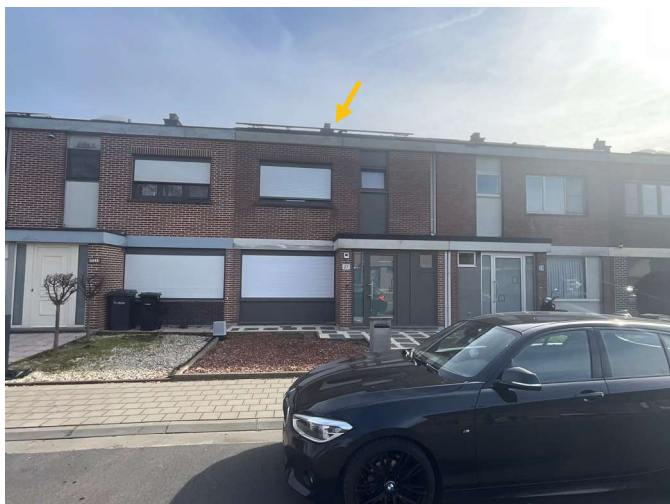
Situeringfoto

Tijdelijke beperking

Reden: Het te onderzoeken materiaal situeert zich hoger dan 3,50 m te rekenen vanaf een veilige ondergrond

Uitleg van de asbestdeskundige: Bij werken (dak of reiniging schouw) kan een stelling geplaatst worden, het is niet duidelijk of er asbestverdachte materialen aanwezig zijn in/rond de schouw.

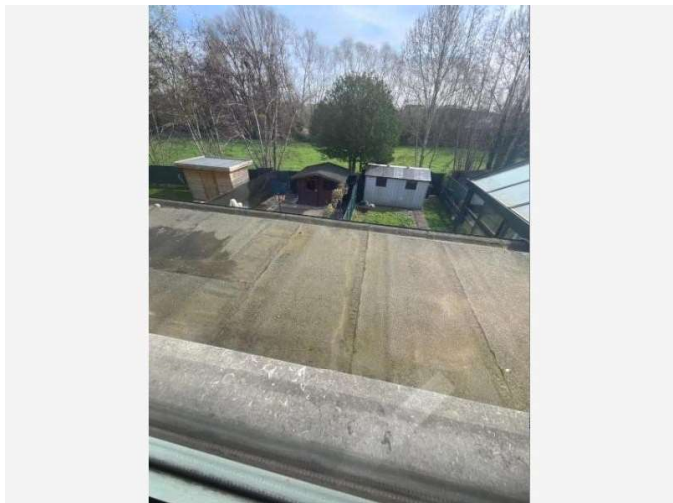
Situeringfoto

Tijdelijke beperking

Reden: Toestemming andere eigenaar

Uitleg van de asbestdeskundige: De dakbedekking is zowel voor als achter gemeenschappelijk, dus is er toestemming nodig van de andere eigenaar voor staalname.

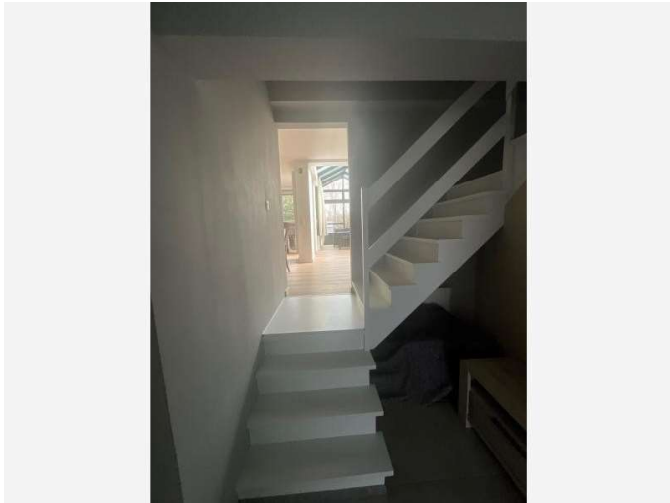
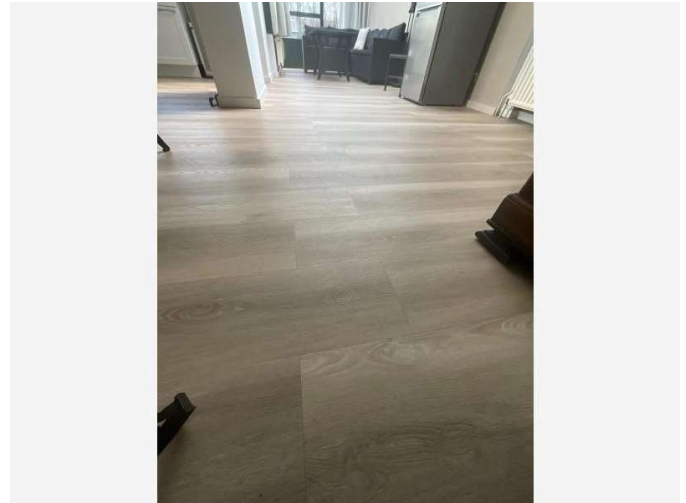
Informatie over een niet-asbestverdacht materiaal

De laminaatvloer is niet asbestverdacht, het is niet gekend wat er zich onder bevindt, bij vloerwerken extra controle aangewezen.

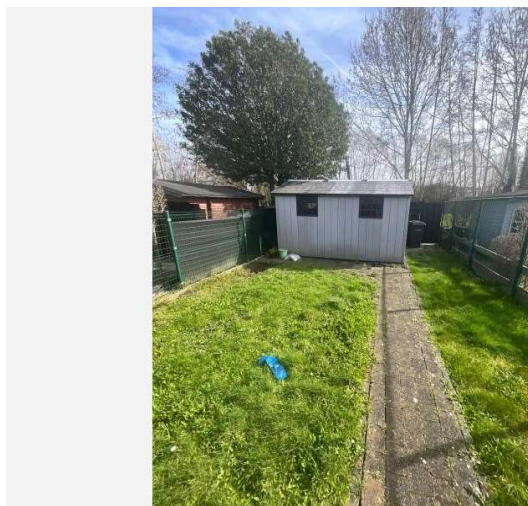
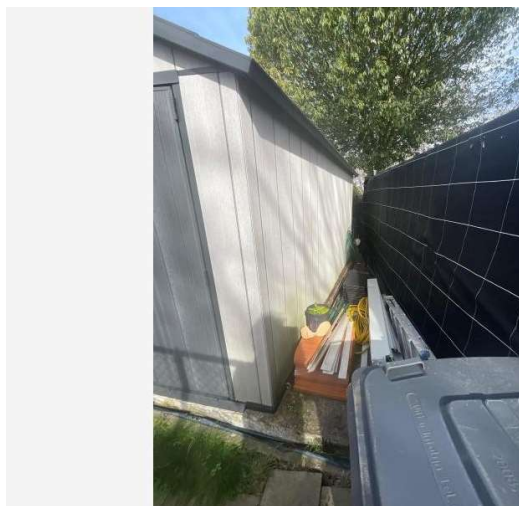
Informatie over een niet-asbestverdacht materiaal

Er werden geen asbestverdachte materialen in en rond de tuinberging aangetroffen.

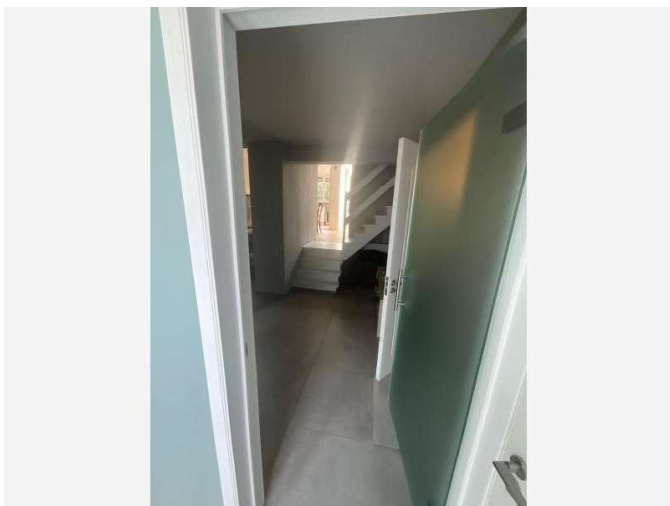
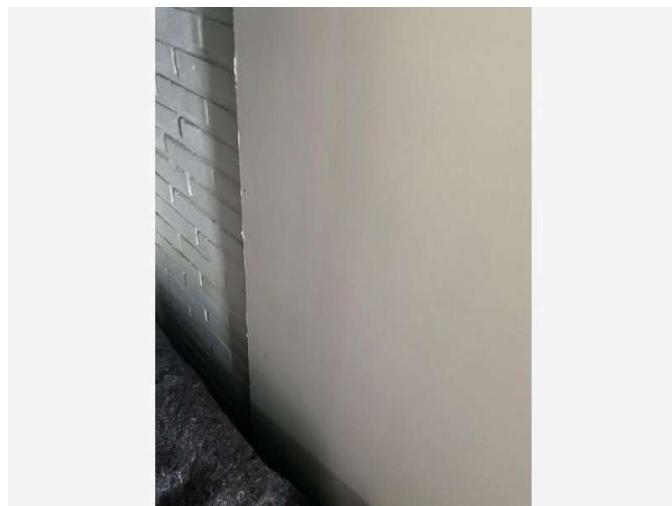
Informatie over een niet-asbestverdacht materiaal

Enkele binnenwanden zijn afgewerkt met valse wanden. Het is niet duidelijk of er pleisterwerk of asbest toepassingen aanwezig zijn achter/op deze valse wanden, het is aangewezen om bijkomend onderzoek uit te voeren bij werken.

Zonder destructieve handeling is het niet mogelijk om na te gaan of er asbesthoudende materialen aanwezig zijn achter de wand afwerking. Als bij sloop of renovatie blijkt dat er achter deze wanden nog pleisterwerk of asbest verdachte toepassingen aanwezig zijn, moet dit bemonsterd worden.

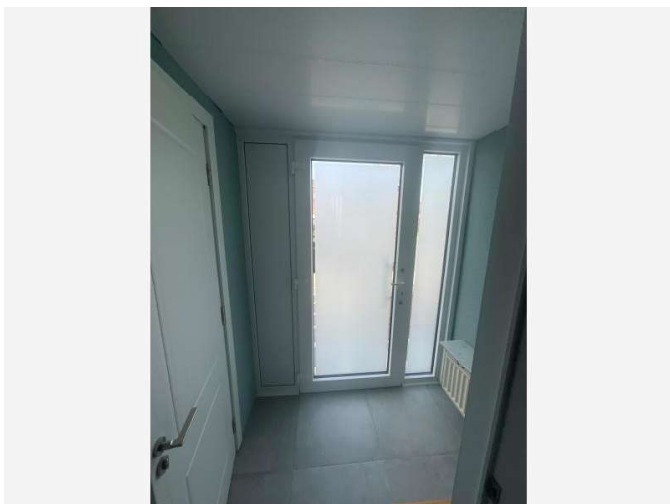
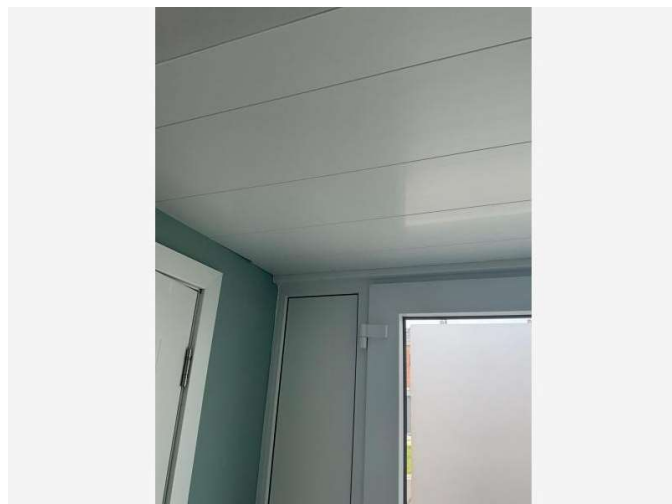
Informatie over een niet-asbestverdacht materiaal

De meeste plafonds zijn afgewerkt met valse plafonds in plaatmateriaal. Het is niet duidelijk of er pleisterwerk of ander verdacht asbestmateriaal aanwezig is achter / op deze valse plafonds, het is aangewezen om bijkomend onderzoek uit te voeren bij werken. Zonder destructieve handeling is het niet mogelijk om na te gaan of er asbesthoudende materialen aanwezig zijn achter de plafond afwerking. Als bij sloop of renovatie blijkt dat er achter deze plafonds nog pleisterwerk of asbest verdachte toepassingen aanwezig zijn, moet dit bemonsterd worden.

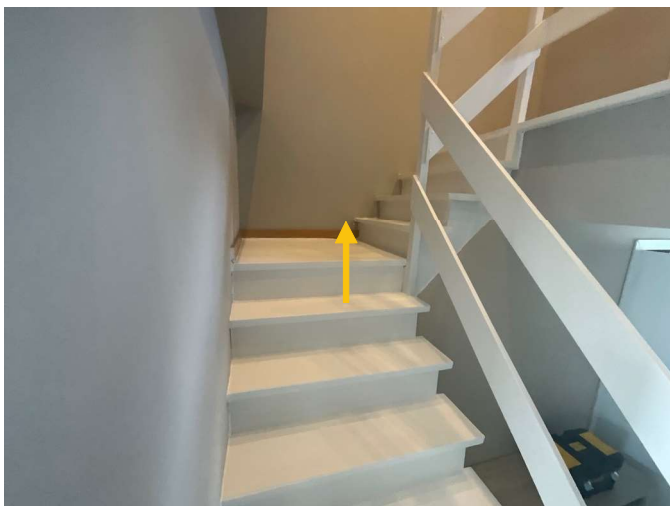
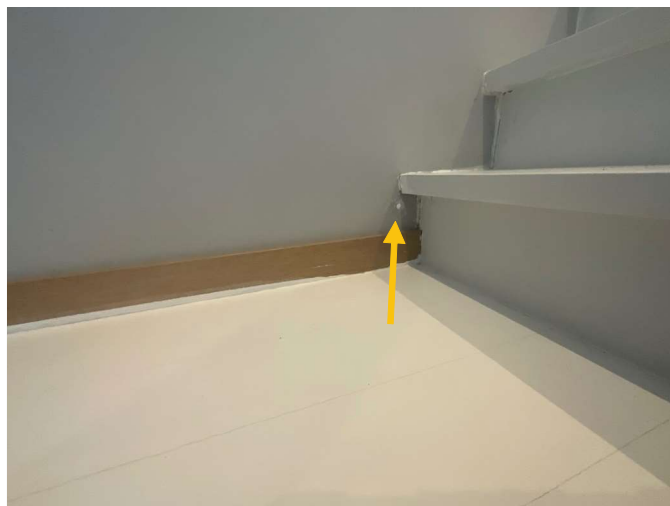
Fiche 8: Muurpleister

Conclusie

Geen asbest

#	Type	Referentie	Resultaat
8.1	Mengmonster	1	Geen asbest

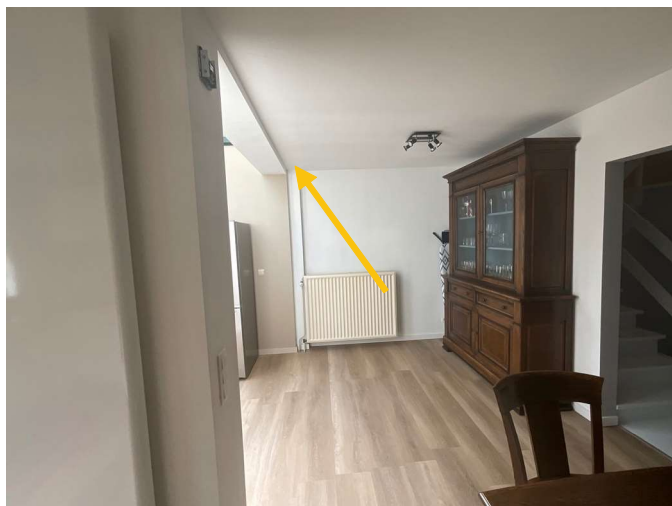
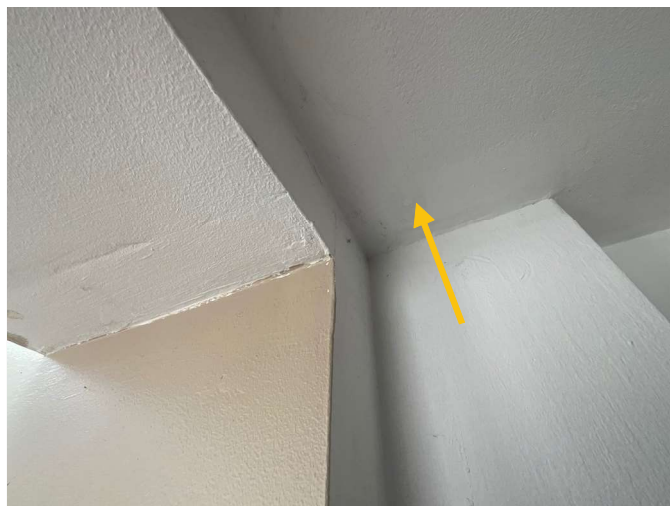
Fiche 9: Plafondpleister

Conclusie

Geen asbest

#	Type	Referentie	Resultaat
9.1	Mengmonster	2	Geen asbest

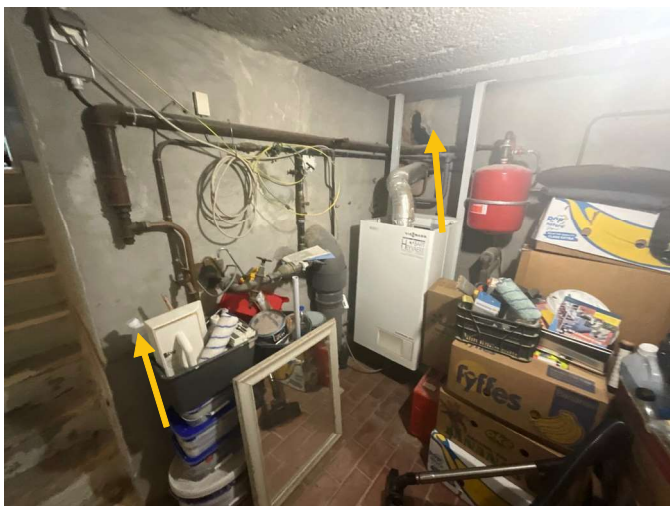
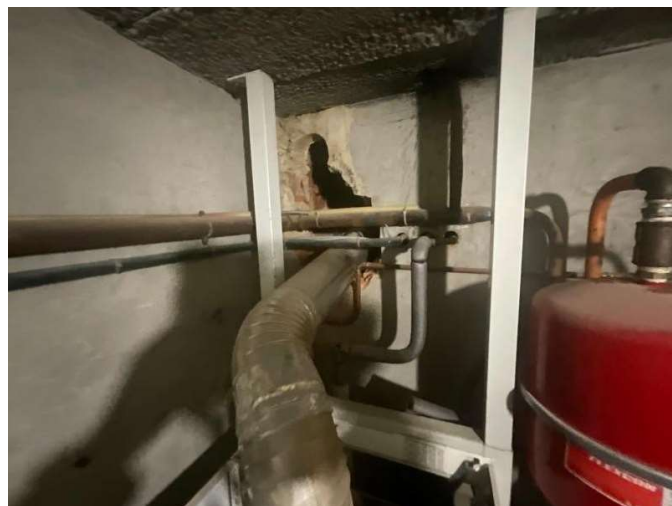
Conclusie

Geen asbest

#	Type	Referentie	Resultaat
10.1	Mengmonster	3	Geen asbest
