Asbestinventarisatetest

Rupelstraat 7, 2800 Mechelen

Attestnummer : 20260317-000264.000

Uitgegeven op : 17.03.2026

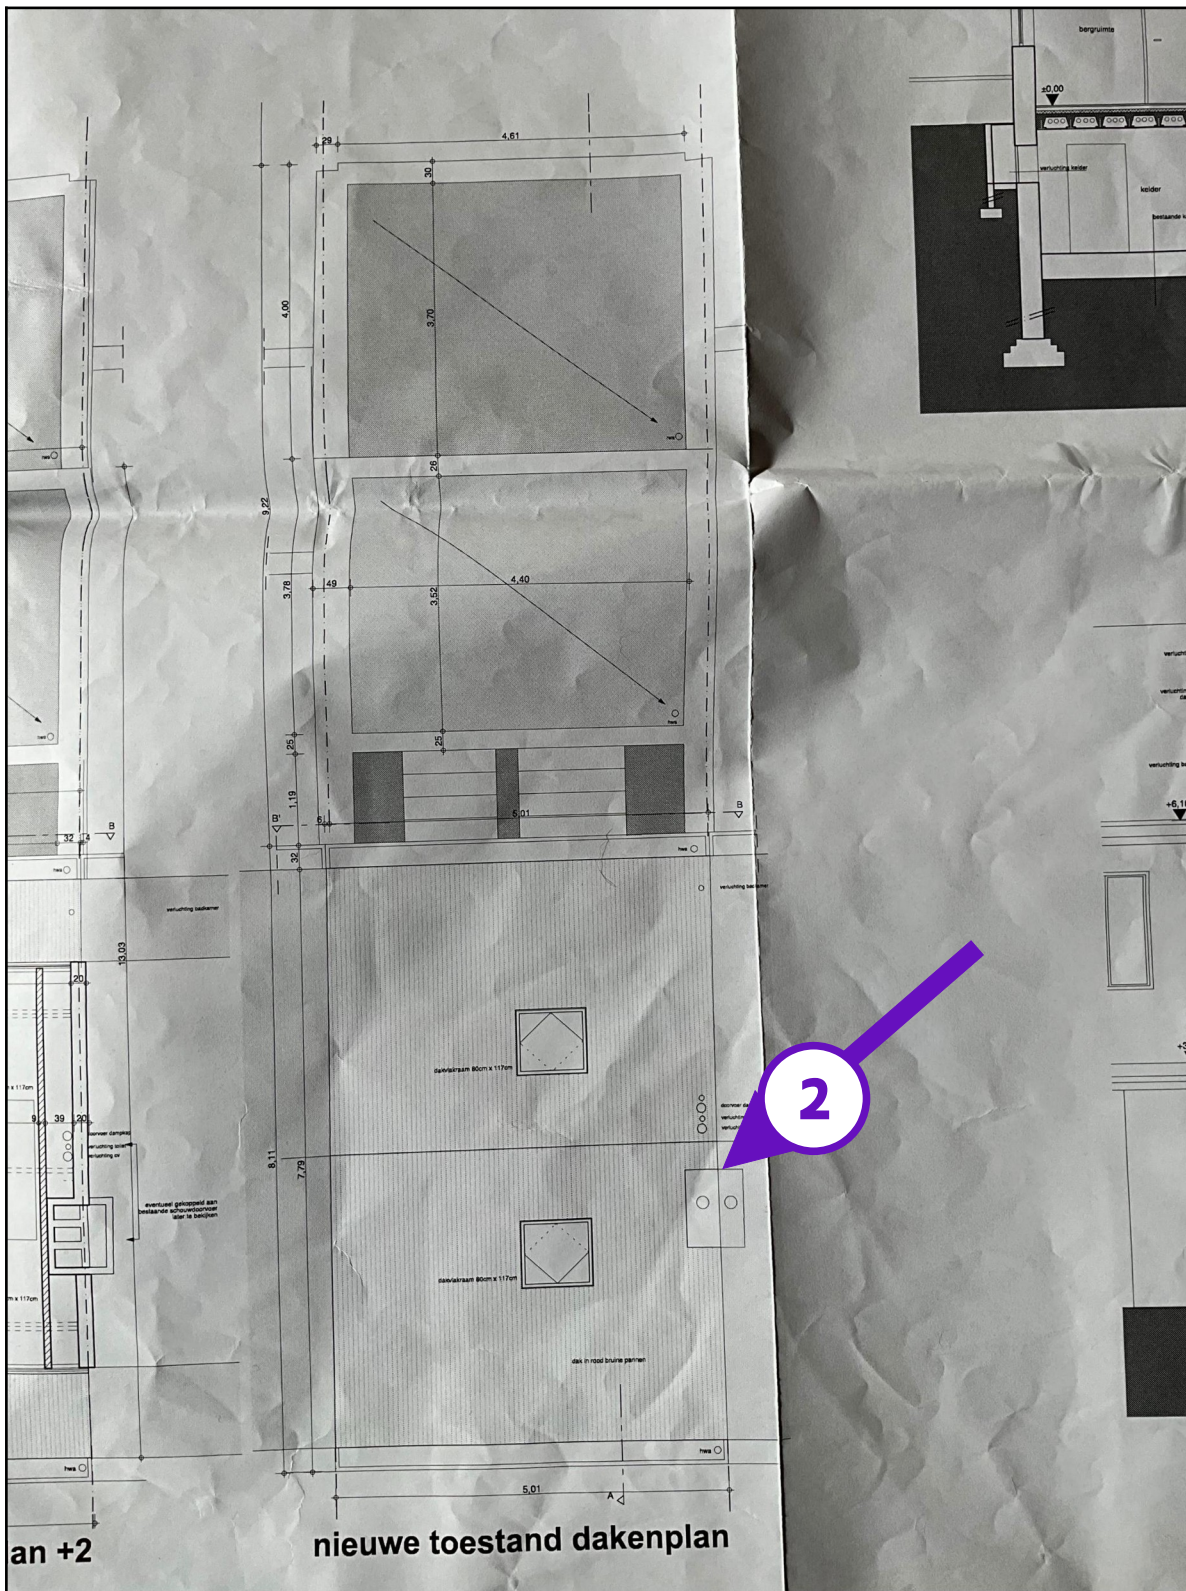
Plan 1.5: Dakplan

2. Schouw op het dak (beperkingsfiche)	Beperking	-
--	-----------	---

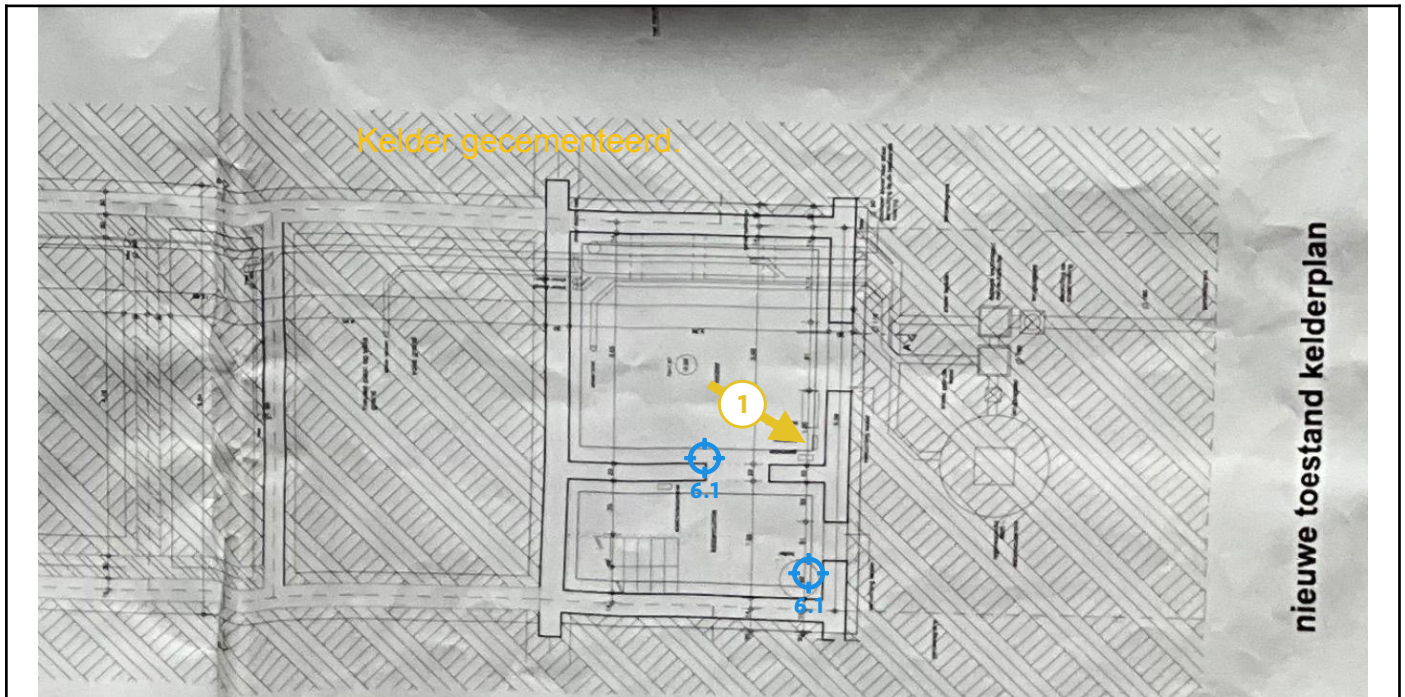
Plan 1.6: Kelder

Beschrijving	Type	Actie
1. AC koker gas (visueel vastgesteld)	Asbestmateriaal	Zorgvuldig beheren
6. Cementering binnentoepassing (met staalname)	Geen asbest	-
6.1 Code: 03	Mengmonster	-

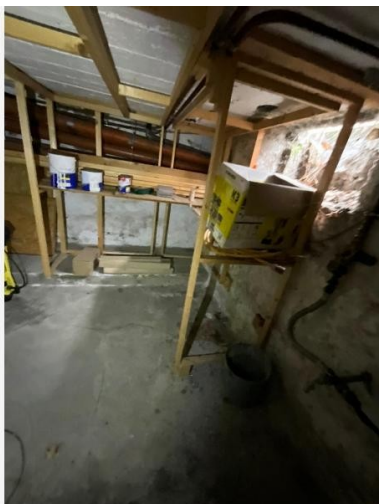
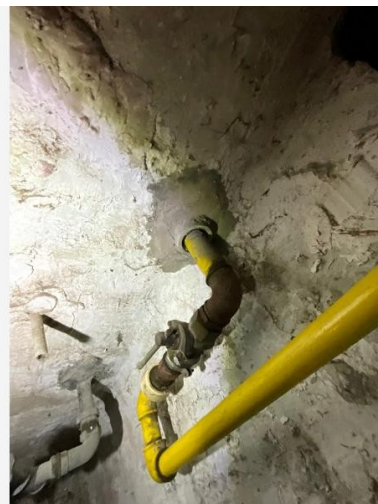
Het asbestmateriaal valt onder de mijlpaal van 2040.

Zorgvuldig beheren

Eindbeoordeling materiaalrisico	Laag materiaalrisico en/of verlaagde kans op vezelvrijgave
---------------------------------	--

Gebondenheid	Categorie 1: hechtgebonden in oorsprong
Asbestsoort (vezeltype)	Crocidoliet aanwezig
Asbestconcentratie	Laag (< 50%)
Afschermingsgraad van het gehele materiaal	Geheel of deels vrij aan de binnenlucht, maar geen contact met binnenluchtstromen
Toestand van het materiaal	Onbeschadigd, niet verweerd

Beschrijving	AC koker gas (visueel vastgesteld)
Omgeving	Binnen
Primaire drager	Schacht-koker (technisch)
Asbestmateriaal	Buis, koker, leiding, pijp, doorvoer
Bindmiddel van asbestmateriaal	Cement
Gebondenheid op basis van bindmiddel	Hecht
Hoeveelheid (lengte - omtrek - dikte - aantal)	<ul style="list-style-type: none">• 1,00 m - 10,00 cm - 1,00 cm - 1 stuk
Totaal volume	0,001 m ³
Eenvoudig bereikbaar	Ja
Bevestigingswijze	<ul style="list-style-type: none">• Verlijmd, ingegoten, versmeerd
Identificatiemethode	<p>De asbestdeskundige beoordeelt het materiaal als asbestverdacht en dus asbesthoudend, en dit zonder monstername.</p> <p>Motivatie: De materialen behoren niet toe aan de eigenaar voor wie de asbestdeskundige de asbestinventaris uitvoert.</p>
Destructieve handeling voor identificatie	Nee
Opmerking	De vermelde oppervlaktes, diktes, gewichten en volum es betreffen een beredeneerde schatting. Er worden geen rechten verleend aan deze oppervlaktes/diktes/volumes.

- Zorg voor een veilig beheer. Vermijd het beschadigen van het asbestmateriaal. Controleer de toestand jaarlijks op wijzigingen.
- Voer bijkomende staalname(s) uit.

- Eenvoudige handelingen: mag via doe-het-zelf of door werknemer(s) met opleidingsattest eenvoudige handelingen
EH via doe-het zelf.

De buis kan voorzichtig rondom losgebeiteld worden (zonder deze te breken) , extra bevochtigen om stof te voorkomen Standaard dragen van de nodige wegwerp beschermingsmiddelen FFP 3 masker , handschoenen en tyvec CAT III type 5-6 , afwasbaar schoeisel

Bij de gemeente/containerpark afsluitzakken halen om dubbel in te pakken , sluit luchtdicht af en breng naar het plaatselijk containerpark als hechtgebonden asbestafval. Voor hechtgebonden toepassingen: Bij verwijdering door doe-het-zelf moet men dit afval dubbel en luchtdicht verpakt aandienen bij het gemeentelijk recyclagepark. Men raadpleegt best op voorhand de voorwaarden van het recyclagepark. Zie ook link Zie <https://ovam.vlaanderen.be/wie-mag-wat-verwijderen>

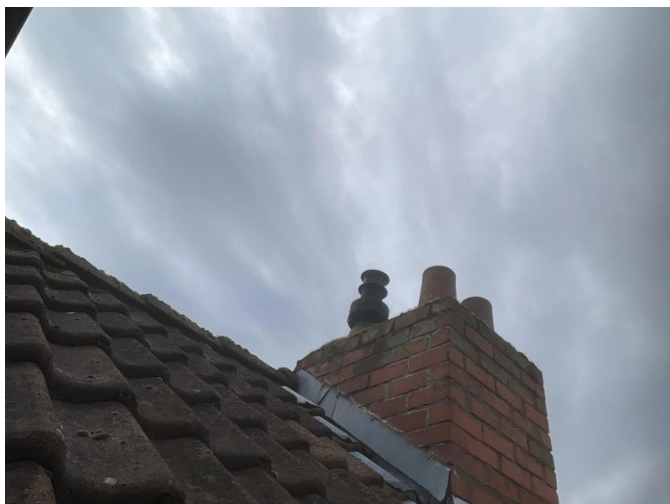
Situeringfoto

Tijdelijke beperking

Reden: Het te onderzoeken materiaal situeert zich hoger dan 3,50 m te rekenen vanaf een veilige ondergrond

Uitleg van de asbestdeskundige: Bij werken (dak of reiniging schouw) kan een stelling geplaatst worden, het is niet duidelijk of er asbestverdachte materialen aanwezig zijn in/rond de schouw.

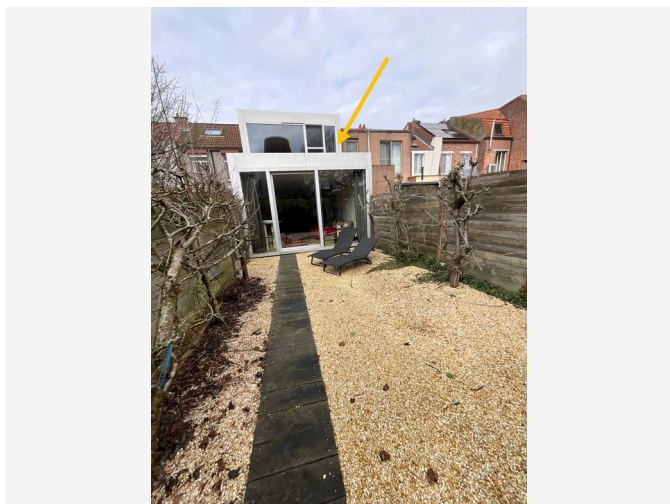
Uitgesloten van inspectie

Bouwjaar: 2007

Constructies gebouwd vanaf 2001 moeten niet onderzocht worden

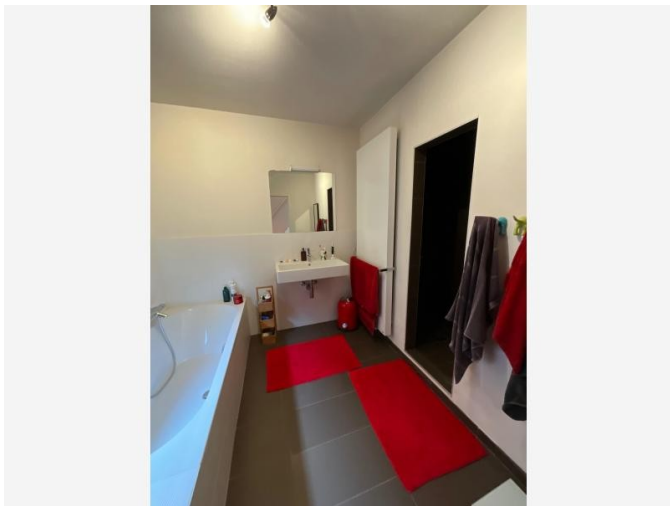
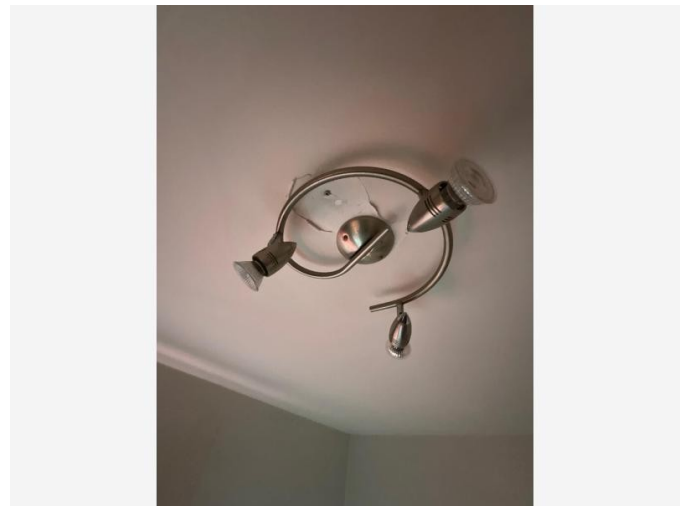
Fiche 4: Plafondpleister

Geen asbest

#	Type	Referentie	Resultaat
4.1	Mengmonster	02	Geen asbest

Beschrijving	Plafondpleister
Omgeving	Binnen
Primaire drager	Plafond
Bindmiddel van materiaal	Gips - kalk
Gebondenheid op basis van bindmiddel	Niet-hechtgebonden
Hoeveelheid (oppervlakte - dikte - aantal)	• 150,00 m ² - 1,00 cm - 1 stuk
Totaal volume	1,50 m ³
Identificatiemethode	Een monstername door de asbestdeskundige met laboanalyse door een asbestlabo.
Destructieve handeling voor identificatie	Nee
Opmerking	<p>Volgens het inspectieprotocol is een monstername van het pleisterwerk verplicht om dit te identificeren als niet-asbesthoudend.</p> <p>Locatie staalnames: individuele ruimte:slaapkamer / natte ruimte: badkamer/ stookplaats:cv glv / traphal:vd1</p> <p>De vermelde oppervlaktes en volumes betreffen een beredeneerde schatting. Er worden geen rechten verleend aan deze oppervlaktes/volumes. De dikte is een schatting die voorkomt uit de monsterplaatsen en is daarom niet altijd representatief.</p>

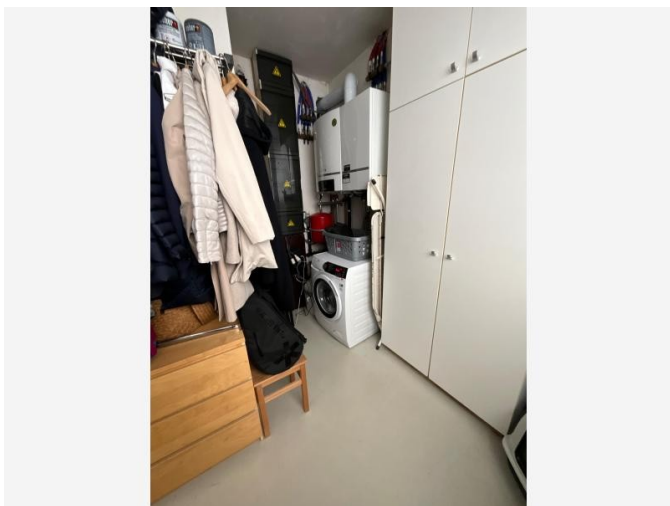
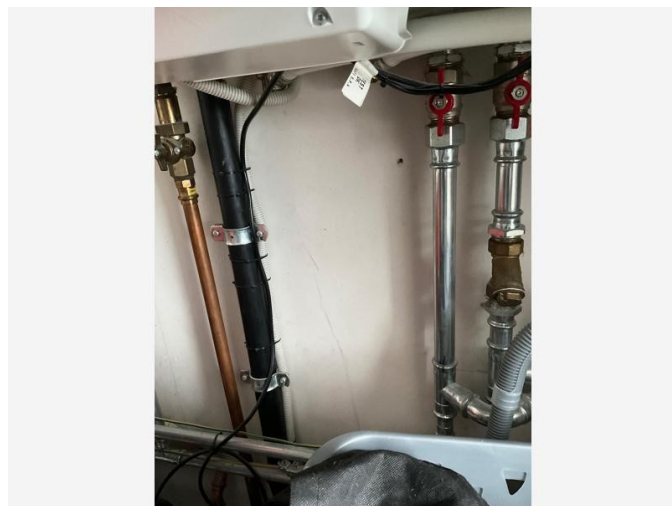
Fiche 5: Muurpleister

Geen asbest

#	Type	Referentie	Resultaat
5.1	Mengmonster	01	Geen asbest

Beschrijving	Muurpleister
Omgeving	Binnen
Primaire drager	Binnenwand
Bindmiddel van materiaal	Gips - kalk
Gebondenheid op basis van bindmiddel	Niet-hechtgebonden
Hoeveelheid (oppervlakte - dikte - aantal)	• 150,00 m ² - 1,00 cm - 1 stuk
Totaal volume	1,50 m ³
Identificatiemethode	Een monstername door de asbestdeskundige met laboanalyse door een asbestlabo.
Destructieve handeling voor identificatie	Nee
Opmerking	<p>Volgens het inspectieprotocol is een monstername van het pleisterwerk verplicht om dit te identificeren als niet-asbesthoudend.</p> <p>Locatie staalnames: individuele ruimte:slaapkamer / natte ruimte:keuken / stookplaats:cv kelder / traphal:glv</p> <p>De vermelde oppervlaktes en volumes betreffen een beredeneerde schatting. Er worden geen rechten verleend aan deze oppervlaktes/volumes. De dikte is een schatting die voorkomt uit de monsterplaatsen en is daarom niet altijd representatief.</p>

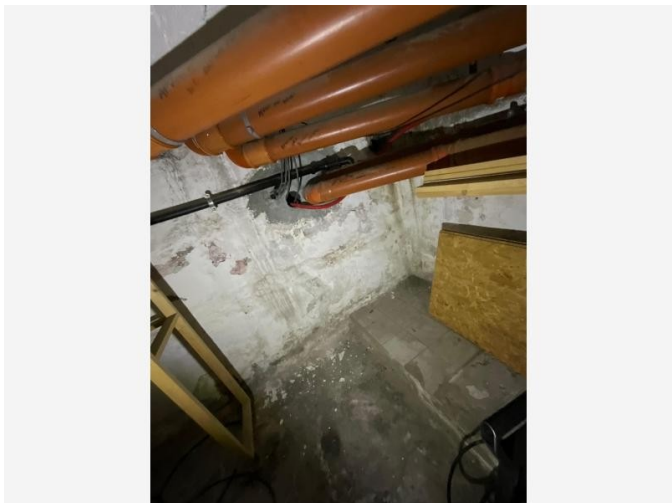
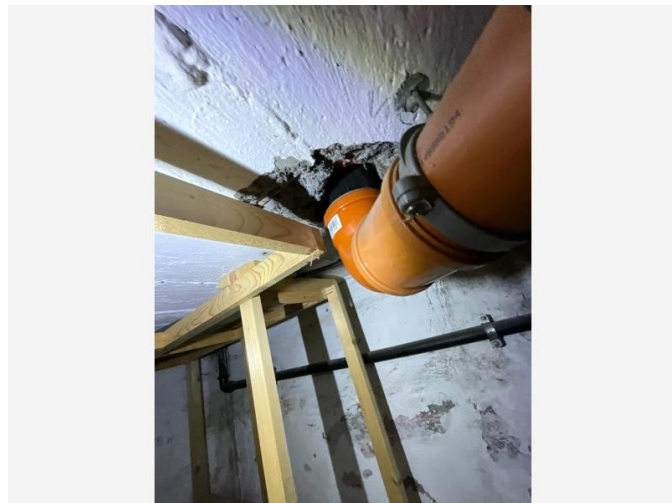
Fiche 6: Cementering binnentoepassing (met staalname)

Geen asbest

#	Type	Referentie	Resultaat
6.1	Mengmonster	03	Geen asbest

Beschrijving	Cementering binnentoepassing (met staalname)
Omgeving	Binnen
Primaire drager	Binnenwand
Bindmiddel van materiaal	Cement
Gebondenheid op basis van bindmiddel	Hecht
Hoeveelheid (gewicht - aantal)	<ul style="list-style-type: none">• 200,00 kg - 1 stuk
Totaal gewicht	200,00 kg
Identificatiemethode	Een monstername door de asbestdeskundige met laboanalyse door een asbestlabo.
Destructieve handeling voor identificatie	Nee
Opmerking	<p>De vermelde oppervlaktes en volumes betreffen een beredeneerde schatting. Er worden geen rechten verleend aan deze oppervlaktes/volumes. De dikte is een schatting die voorkomt uit de monsterplaatsen en is daarom niet altijd representatief.</p> <p>(staal genomen van twee plaatsen)</p>

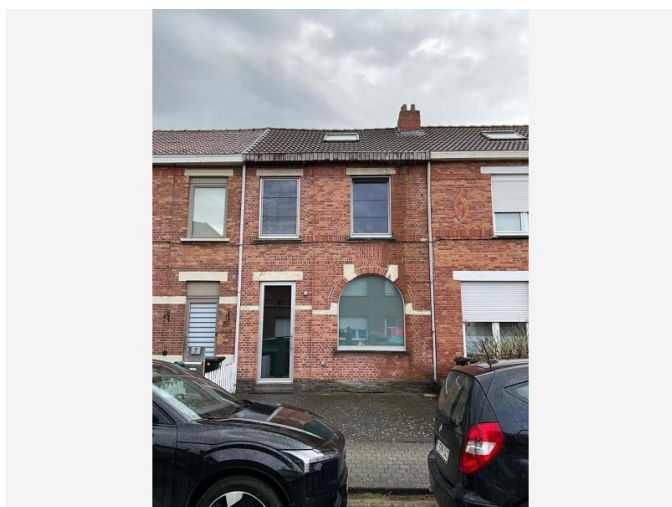
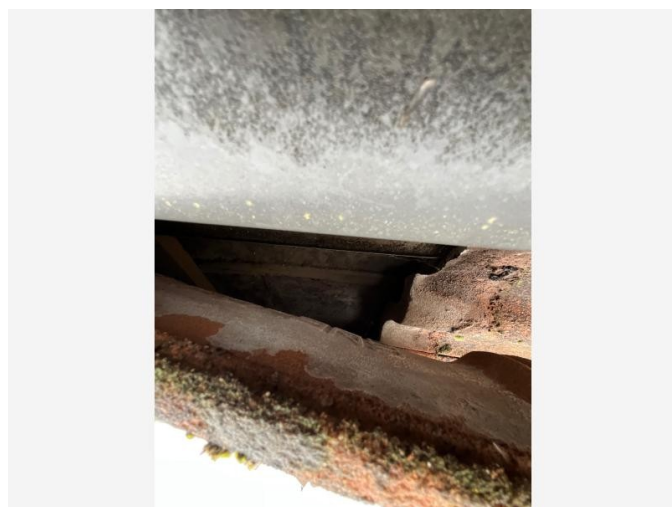
Beschrijving	Notitie	Terug te vinden op plannen
Fiche 7: Onderdak niet verdacht	Het dak werd gecontroleerd (via een dakraam ,optillen van een dakpan). Er is geen verdacht onderdak vastgesteld . Deze handeling is een steekproef , er is geen garantie dat het volledige dak met éénzelfde materiaal is opgebouwd. Dit kan enkel via destructief onderzoek vastgesteld worden.	-
Fiche 8: Schouwbus niet verdacht.	De schouwbus wordt gecontroleerd. deze bestaat uit metaal en bevat geen asbest verdachte materialen.	Plan 1.7: Glv
Fiche 9: Kit niet verdacht (visueel vastgesteld)	De gebruikte siliconen kit is niet asbestverdacht	-
Fiche 10: Dakbedekking niet verdacht.	De dakbedekking wordt gecontroleerd. deze bestaat uit pannen en bevat geen asbest verdachte materialen.	-
Fiche 11: CV Ketel/boiler	De CV ketel werd gecontroleerd(bwj) en is niet asbest verdacht geen risico bouwjaar.	-
