# Asbestinventarisatetest

Denderhoutembaan 88, 9400 Ninove

Attestnummer : 20240430-000301.001  
Uitgegeven op : 30.04.2024  
Geldig tot : 30.04.2029

**Niet-asbestveilig**

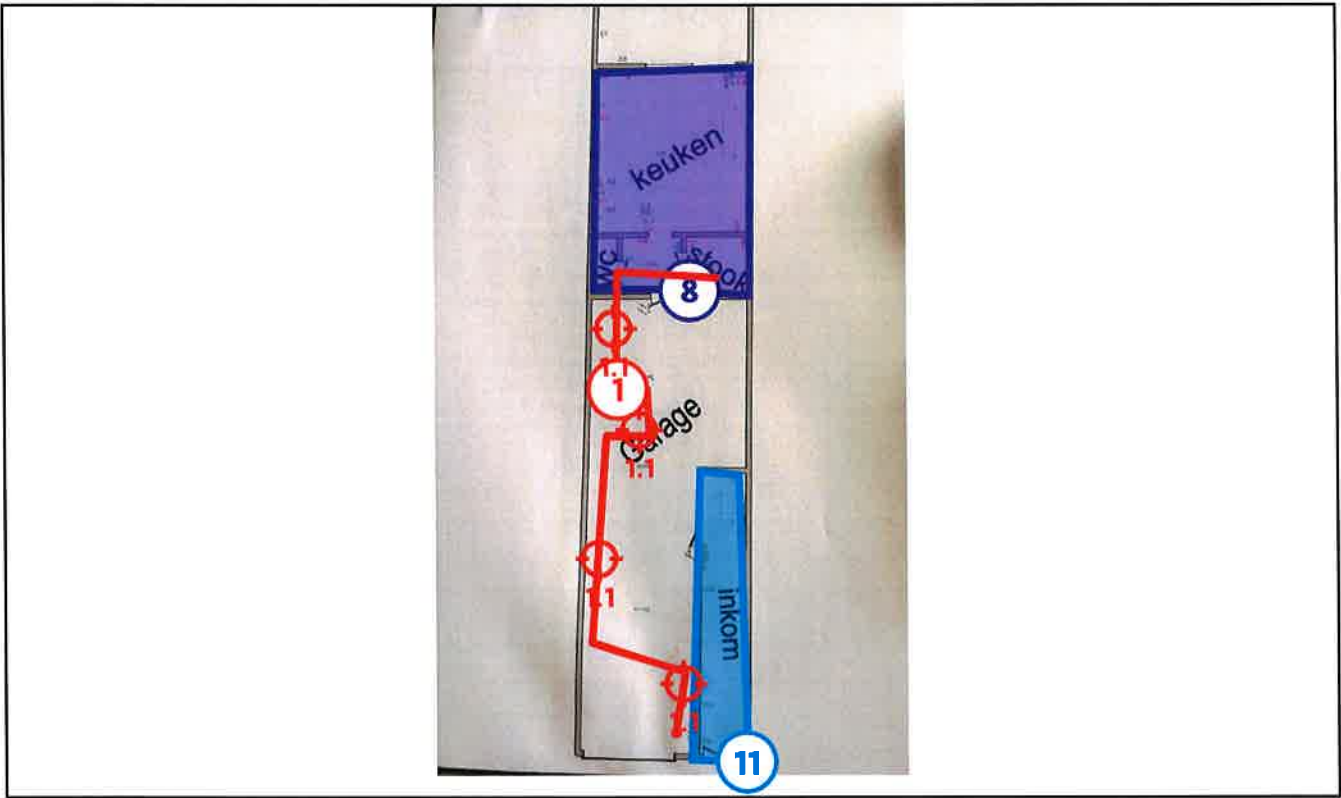
## Plan 1.2: Gelijkvloers plafond

| Beschrijving | Type | Actie |
|---|---|---|
| 1. Leidingisolatie | Asbestmateriaal | Dringend verwijderen |

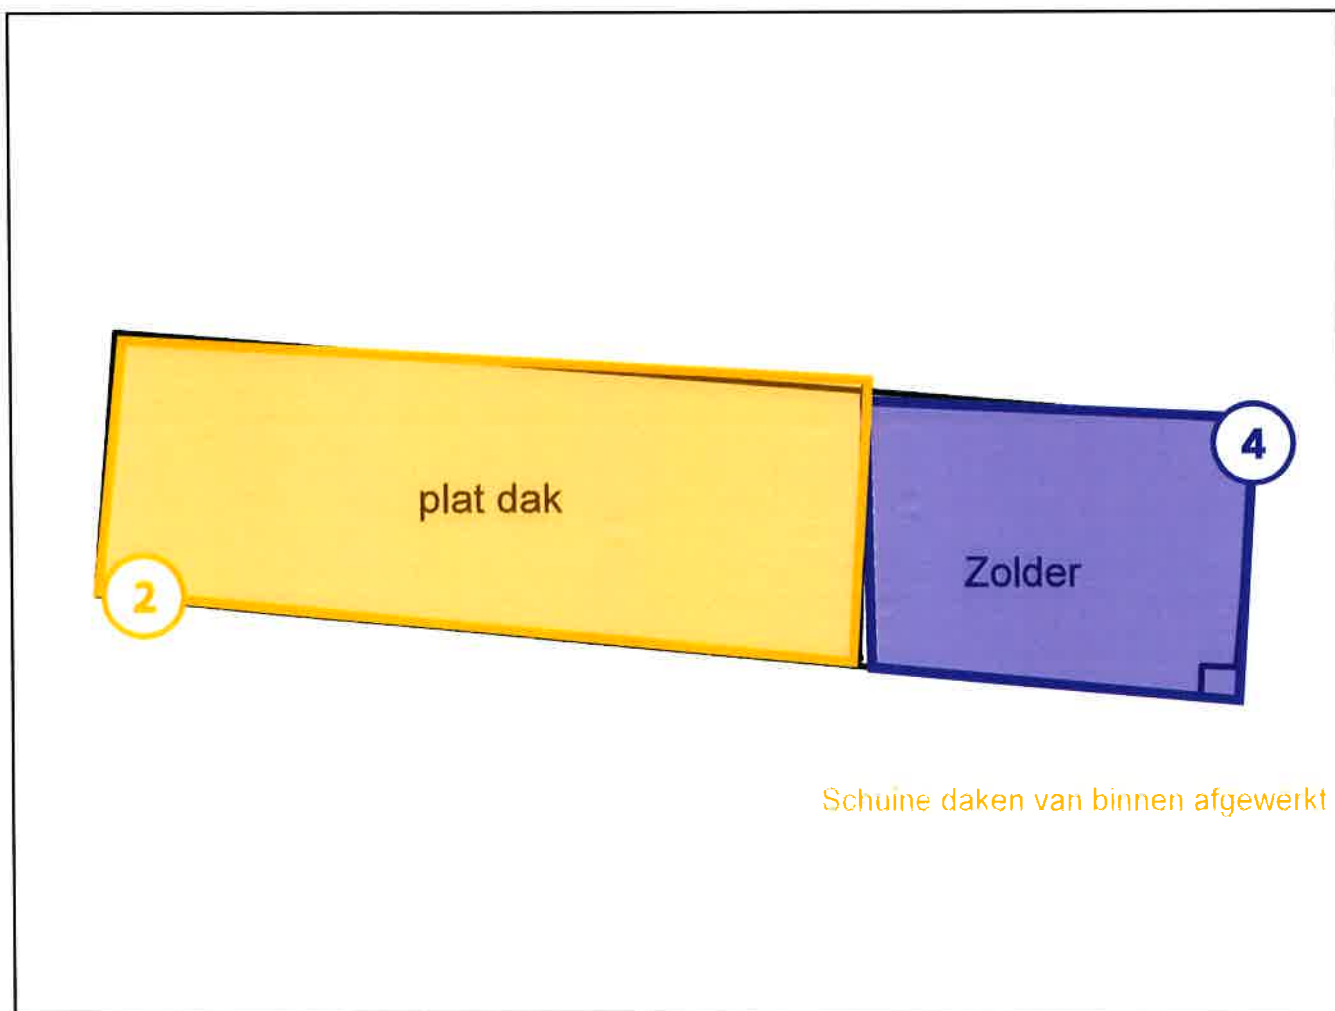
## Plan 1.7: Zolder

| Beschrijving | Type | Actie |
|---|---|---|
| 2. Roofing | Asbestmateriaal | Zorgvuldig beheren |

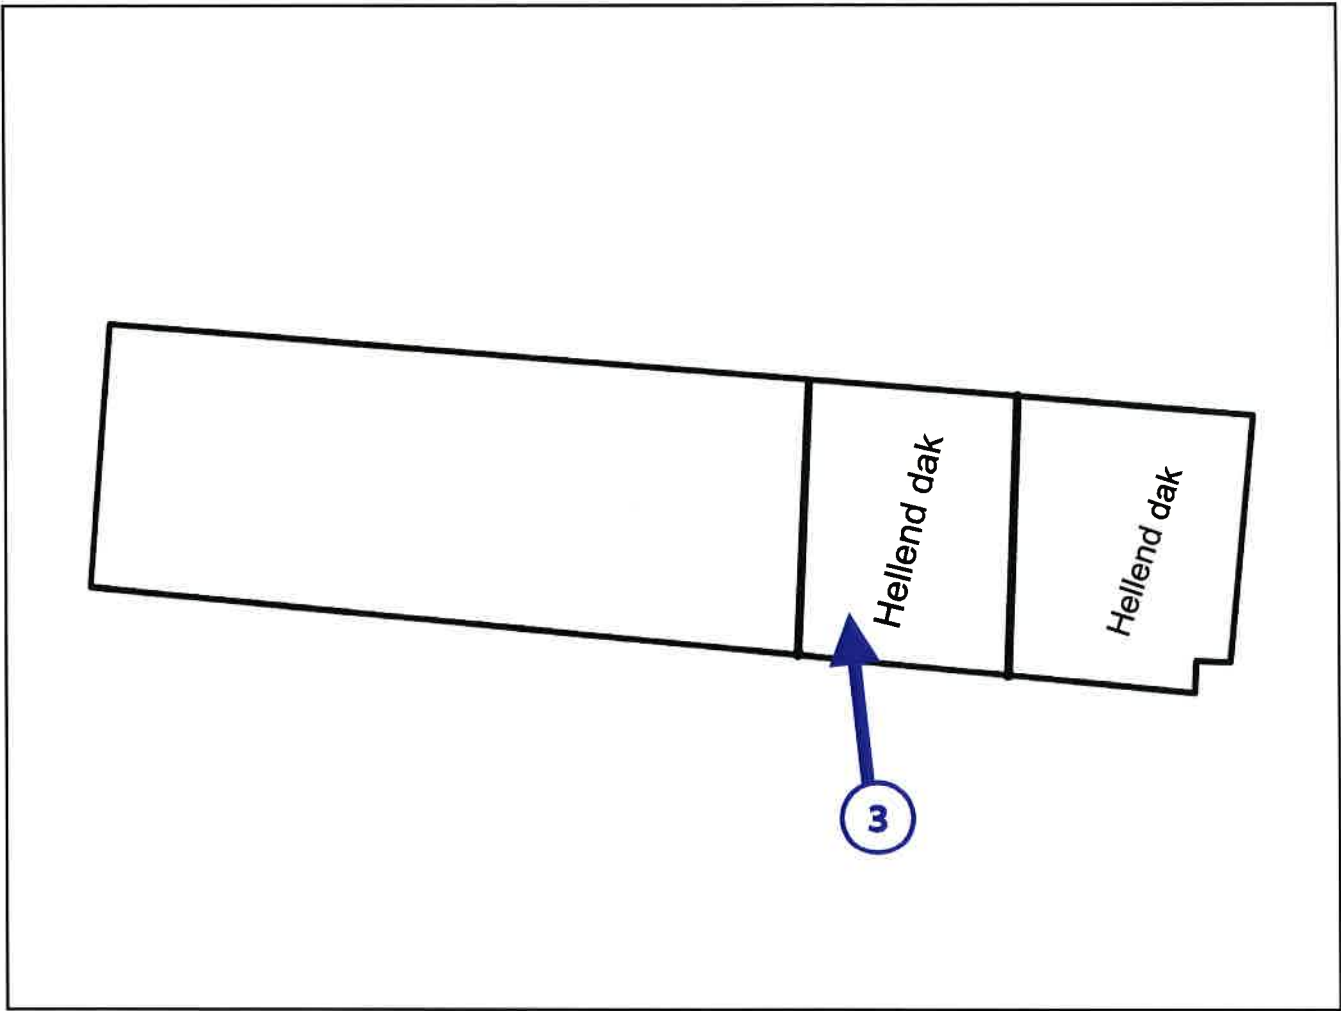
# Plan 1.8: Dak

| Beschrijving | Type | Actie |
|---|---|---|
| 3. Schoorsteen | Beperking | - |

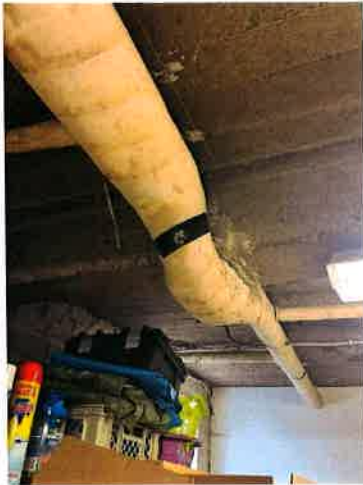
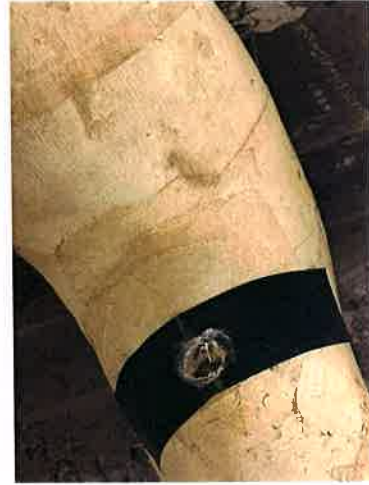
## Fiche 1: Leidingisolatie

Het asbestmateriaal valt onder de mijlpaal van 2034.

**Dringend verwijderen**

| Eindbeoordeling materiaalrisico | Hoog materiaalrisico en/of hoge kans op vezelvrijgave |

| Gebondenheid | Categorie 2: niet-hechtgebonden met matrix |
| Asbestsoort (vezeltype) | Amfibool aanwezig, uitgezonderd crocidoliet |
| Asbestconcentratie | Hoog ( $\geq 50\%$ ) |
| Afschermingsgraad van het gehele materiaal | Geheel of deels (ook) vrij aan de binnenlucht |
| Toestand van het materiaal | Matig beschadigd, matig verweerd |

| # | Type | Referentie | Resultaat |
|---|---|---|---|
| 1.1 | Mengmonster | 24/04/2024 1 SN03 | Amosiet |

- Zorg voor een veilig beheer. Vermijd het beschadigen van het asbestmateriaal. Controleer de toestand jaarlijks op wijzigingen.
- Verwijder dit asbestmateriaal zo snel mogelijk. Volg de toestand goed op.

- Hermetische zone (erkend asbestverwijderaar)  
Deze toepassing kan enkel door een erkende asbestverwijderaar via de methodiek van hermetische zone verwijderd worden omdat verwijdering via de methodiek van eenvoudige handelingen en/of couveusezakmethode niet mogelijk is; en er automatisch een verhoogd risico op vrijgave van asbestvezels (max. concentratie 0,01 vezels/cm - CODEX Art. VI.3-54) ontstaat. (Bron: CODEX - Art. VI.3-61.- par 1.)

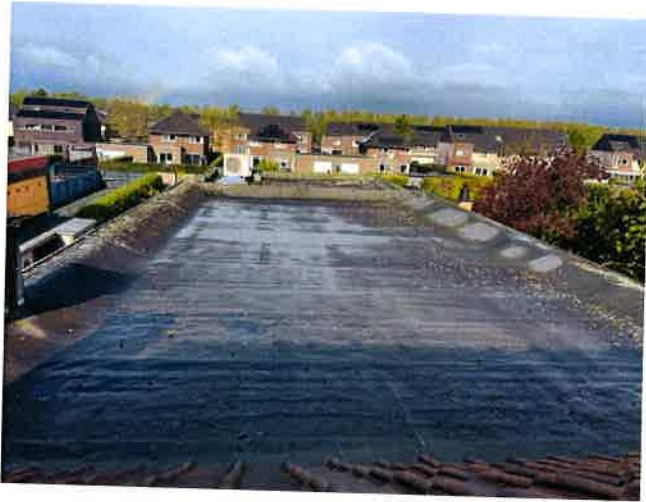
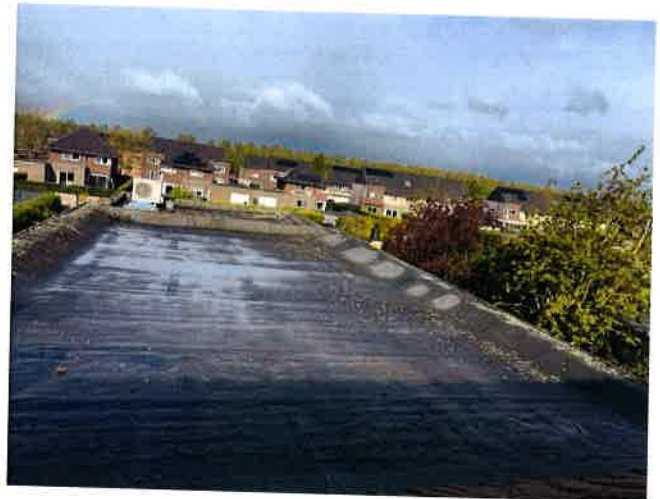
## Fiche 2: Roofing

Het asbestmateriaal valt onder de mijlpaal van 2040.

Zorgvuldig beheren

Laag materiaalrisico en/of verlaagde kans op vezelvrijgave

| Gebondenheid | Categorie 1: hechtgebonden in oorsprong |
| Asbestsoort (vezeltype) | Crocidoliet aanwezig |
| Asbestconcentratie | Laag (< 50%) |
| Afschermingsgraad van het gehele materiaal | Geheel of deels vrij aan de buitenlucht |
| Toestand van het materiaal | Licht beschadigd, licht verweerd. Intact materiaal type Pical – asbestboard of categorie III 'gebondenheid' |

- Zorg voor een veilig beheer en verwijder dit asbestmateriaal wanneer het bij werken eenvoudig bereikbaar wordt. Controleer de toestand jaarlijks op wijzigingen.

- Eenvoudige handelingen: mag via doe-het-zelf of door werknemer(s) met opleidingsattest eenvoudige handelingen  
Deze toepassing kan door een aannemer die over een opleidingsattest eenvoudige handelingen beschikt of door een particulier (doe-het-zelf), verwijderd worden indien er geen verhoogd risico op vrijgave van asbestvezels (max. concentratie 0,01 vezels/cm<sup>3</sup> - CODEX Art. VI.3-54) ontstaat en de toepassing voorafgaand wordt gefixeerd/bevochtigd; de individuele elementen zonder machinale werktuigen en zonder breken of gooien een voor een losgemaakt worden; en ten slotte in gesloten verpakking weggevoerd worden naar een erkend afvalpunt (recyclagepark).

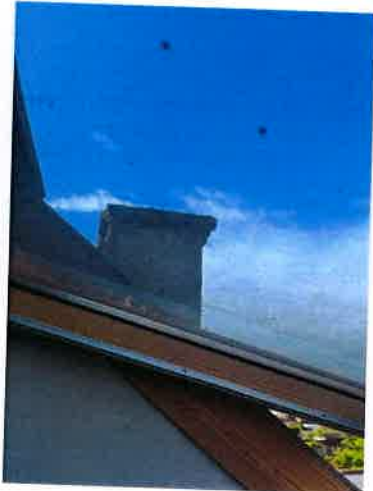
## Fiche 3: Schoorsteen

**Reden:** Het te onderzoeken materiaal situeert zich hoger dan 3,50 m te rekenen vanaf een veilige ondergrond

**Uitleg van de asbestdeskundige:** Binnenkant schoorsteen visueel niet inspecteerbaar

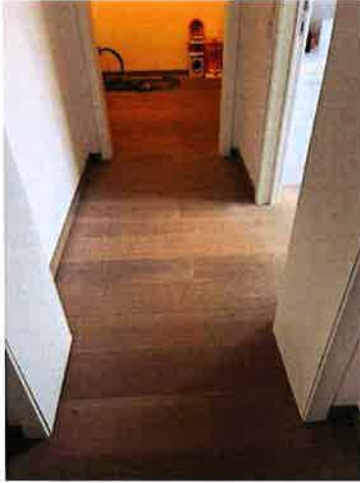
## Fiche 4: Vloer afwerking

Vloeren in hout/parket/laminaat

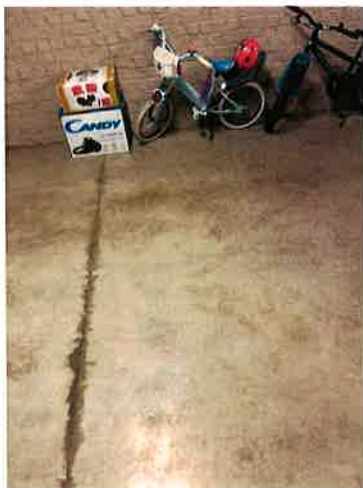
## Fiche 5: Nieuwe vloer

Nieuwe vloer gelegd. zie foto voor en na

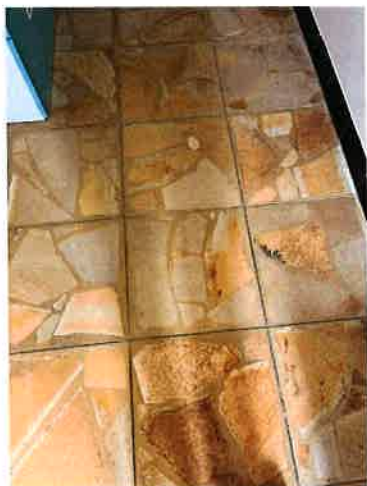
# Fiche 6: Vloertegels

Staalname zonder uitbreiding naar een destructief onderzoek is niet mogelijk. Laat de tegels onderzoeken bij werken.

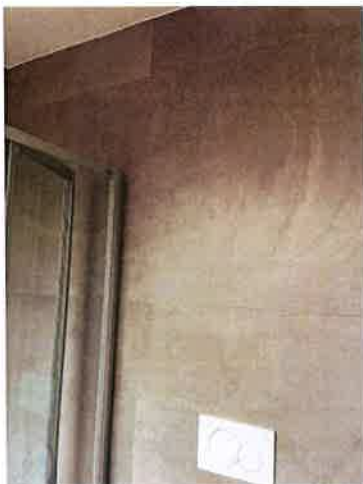
## Fiche 10: Faience tegels nieuw

Tegels zien er redelijk nieuw uit. Ik kan niet weten of alle onderliggende lijm volledig verwijderd is. Vroeger werd ook asbesthoudende lijm gebruikt onder tegels. Altijd laten controleren bij renovatie.

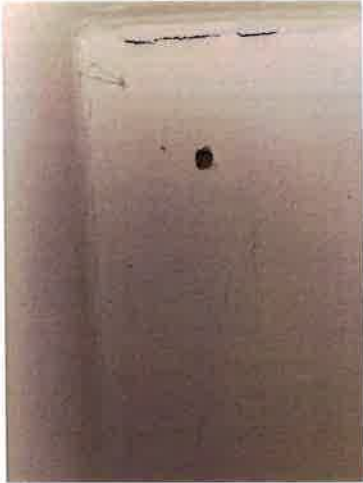
# Fiche 11: Pleisterwerk plafonds

Geen asbest

| # | Type | Referentie | Resultaat |
|---|---|---|---|
| 11.1 | Mengmonster | 22/04/2024 1 SN02 | Geen asbest |

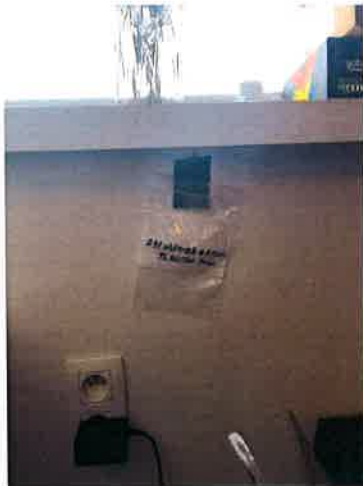
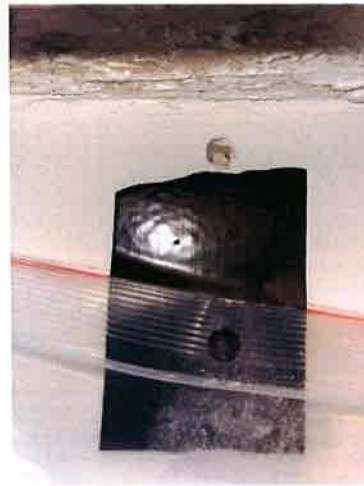
## Fiche 12: Pleisterwerk wanden

Geen asbest

| # | Type | Referentie | Resultaat |
|---|---|---|---|
| 12.1 | Mengmonster | 22/04/2024 1 SN01 | Geen asbest |
