Asbestinventarisatetest

Medelaar 94, 2980 Zoersel

Attestnummer : 20260320-000206.000

Uitgegeven op : 20.03.2026

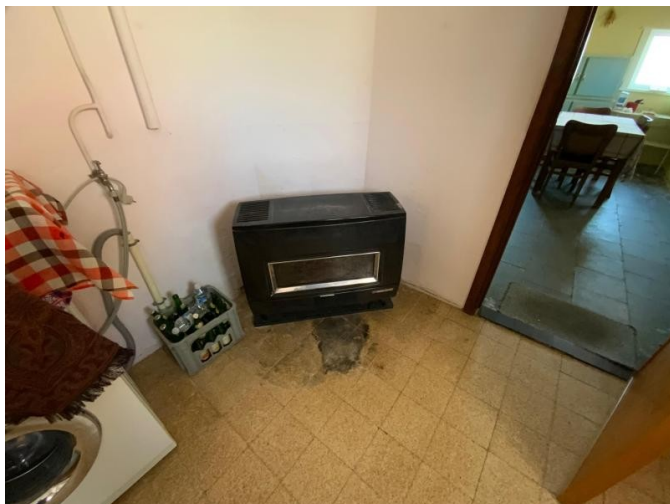
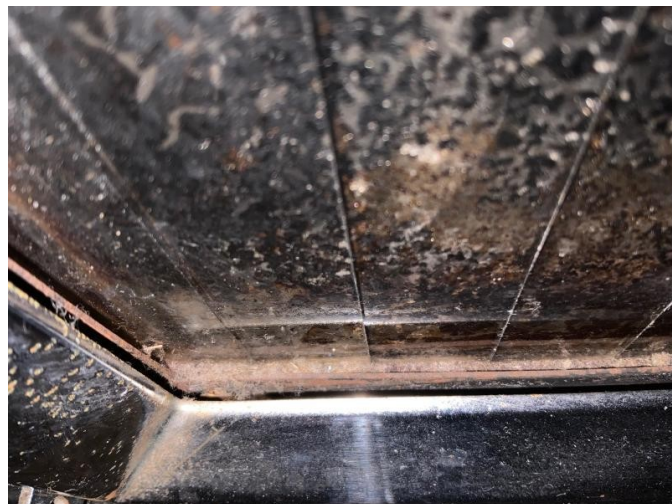
| Eindbeoordeling materiaalrisico | Hoog materiaalrisico en/of hoge kans op vezelvrijgave |

| Gebondenheid | Categorie 3: niet-hechtgebonden met weinig of geen matrix |
| Asbestsoort (vezeltype) | Alleen chrysotiel aanwezig |
| Asbestconcentratie | Hoog ($\geq 50\%$) |
| Toestand van het materiaal | Matig beschadigd, matig verweerd |

| Beschrijving | Kachelkoord |

Dringend verwijderen

- Verwijder dit asbestmateriaal zo snel mogelijk. Volg de toestand goed op.

- Eenvoudige handelingen: enkel door erkend asbestverwijderaar

Deze toepassing kan enkel door een erkende asbestverwijderaar verwijderd worden omdat er hier automatisch een verhoogd risico op vrijgave van asbestvezels (max. concentratie 0,01 vezels/cm³ - CODEX - Art. VI.3-54) ontstaat. (Bron: VLAREM II: 6.4.0.1 par1, par2 en par3). Een erkend asbestverwijderaar moet ingeschakeld worden voor deze toepassingen die niet (kunnen) worden verwijderd door de couveuzekmethode, door hermetische zone of door de materialen beschreven in Vlarem II, art. 6.4.0.1 par2. (Bron: Leidraad bij het Inspectieprotocol)

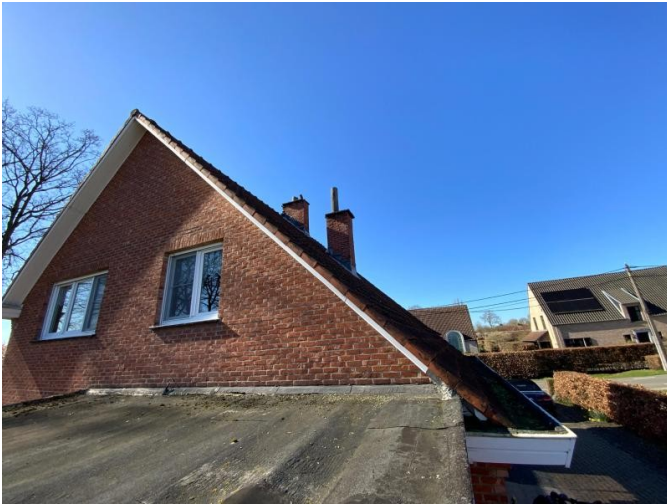
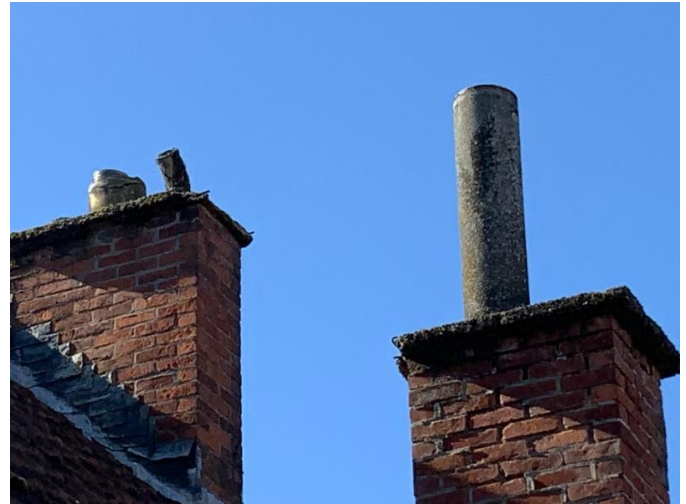
| Eindbeoordeling materiaalrisico | Verhoogd materiaalrisico en/of verhoogde kans op vezelvrijgave |

| Gebondenheid | Categorie 1: hechtgebonden in oorsprong |
| Asbestsoort (vezeltype) | Crocidoliet aanwezig |
| Toestand van het materiaal | Matig beschadigd, matig verweerd |

| Beschrijving | Schouw |

Verwijderen

- Zorg voor een veilig beheer. Vermijd het beschadigen van het asbestmateriaal. Controleer de toestand jaarlijks op wijzigingen.
- Voer bijkomende staalname(s) uit.

- Eenvoudige handelingen: mag via doe-het-zelf of door werknemer(s) met opleidingsattest eenvoudige handelingen
Deze toepassing kan door een aannemer die over een opleidingsattest eenvoudige handelingen beschikt of door een particulier (doe-het-zelf), verwijderd worden indien er geen verhoogd risico op vrijgave van asbestvezels (max. concentratie 0,01 vezels/cm³ - CODEX Art. VI.3-54) ontstaat en de toepassing voorafgaand wordt gefixeerd/bevochtigd; de individuele elementen zonder machinale werktuigen (boormachine, slijpschijf, hogedrukreiniger,...) en zonder breken of gooien een voor een losgemaakt worden; en ten slotte dubbel en luchtdicht verpakt weggevoerd worden naar een erkend afvalpunt (recyclagepark).

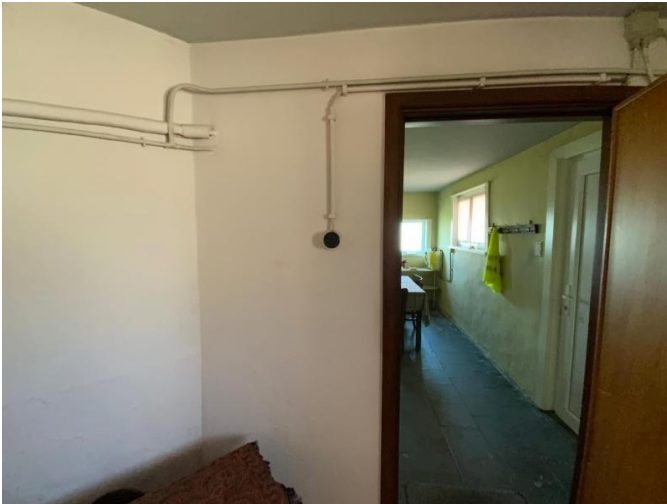
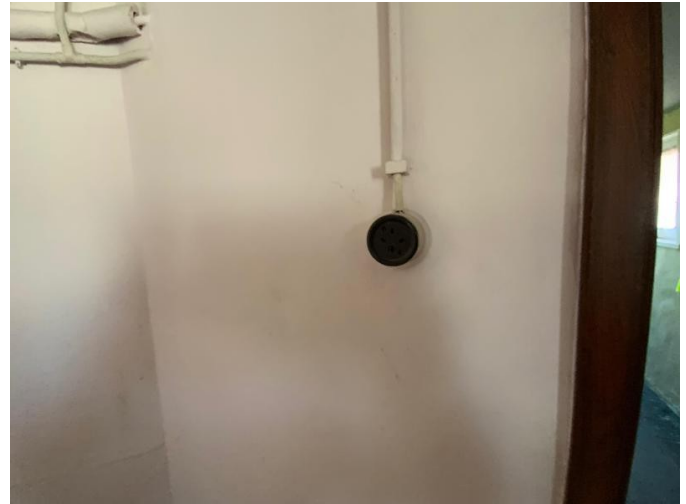
Verhoogd materiaalrisico en/of verhoogde kans op vezelvrijgave

| Asbestsoort (vezeltype) | Crocidoliet aanwezig |
| Toestand van het materiaal | Licht beschadigd, licht verweerd. Intacte calciumsilicaatplaat of materiaal met categorie 3-gebondenheid |

| Beschrijving | Bakeliet schakelaars/stopcontacten |

Verwijderen

- Zorg voor een veilig beheer. Vermijd het beschadigen van het asbestmateriaal. Controleer de toestand jaarlijks op wijzigingen.
- Voer bijkomende staalname(s) uit.

- Eenvoudige handelingen: mag via doe-het-zelf of door werknemer(s) met opleidingsattest eenvoudige handelingen
Deze toepassing kan door een aannemer die over een opleidingsattest eenvoudige handelingen beschikt of door een particulier (doe-het-zelf), verwijderd worden indien er geen verhoogd risico op vrijgave van asbestvezels (max. concentratie 0,01 vezels/cm³ - CODEX Art. VI.3-54) ontstaat en de toepassing voorafgaand wordt gefixeerd/bevochtigd; de individuele elementen zonder machinale werktuigen (boormachine, slijpschijf, hogedrukreiniger,...) en zonder breken of gooien een voor een losgemaakt worden; en ten slotte dubbel en luchtdicht verpakt weggevoerd worden naar een erkend afvalpunt (recyclagepark).

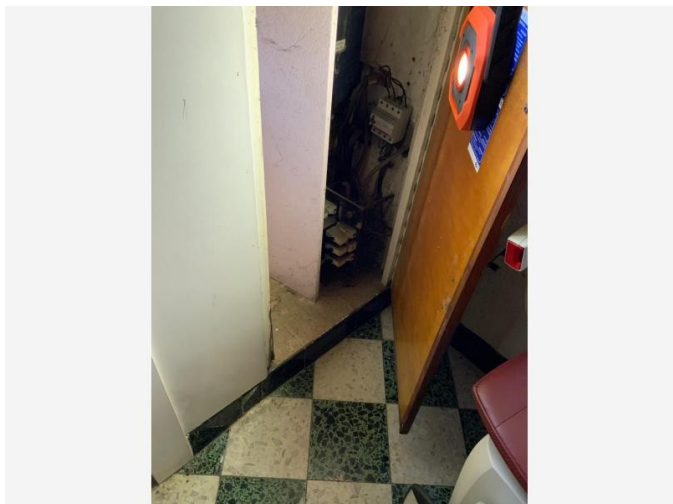
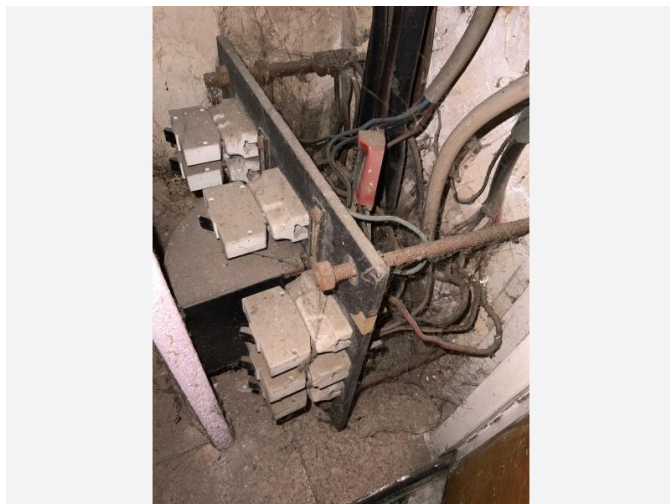
| Eindbeoordeling materiaalrisico | Laag materiaalrisico en/of verlaagde kans op vezelvrijgave |

| Asbestsoort (vezeltype) | Crocidoliet aanwezig |

| Beschrijving | Plaat zekeringen |

Zorgvuldig beheren

- Zorg voor een veilig beheer. Vermijd het beschadigen van het asbestmateriaal. Controleer de toestand jaarlijks op wijzigingen.
- Voer bijkomende staalname(s) uit.

- Eenvoudige handelingen: mag via doe-het-zelf of door werknemer(s) met opleidingsattest eenvoudige handelingen
Deze toepassing kan door een aannemer die over een opleidingsattest eenvoudige handelingen beschikt of door een particulier (doe-het-zelf), verwijderd worden indien er geen verhoogd risico op vrijgave van asbestvezels (max. concentratie 0,01 vezels/cm³ - CODEX Art. VI.3-54) ontstaat en de toepassing voorafgaand wordt gefixeerd/bevochtigd; de individuele elementen zonder machinale werktuigen (boormachine, slijpschijf, hogedrukreiniger,...) en zonder breken of gooien een voor een losgemaakt worden; en ten slotte dubbel en luchtdicht verpakt weggevoerd worden naar een erkend afvalpunt (recyclagepark).

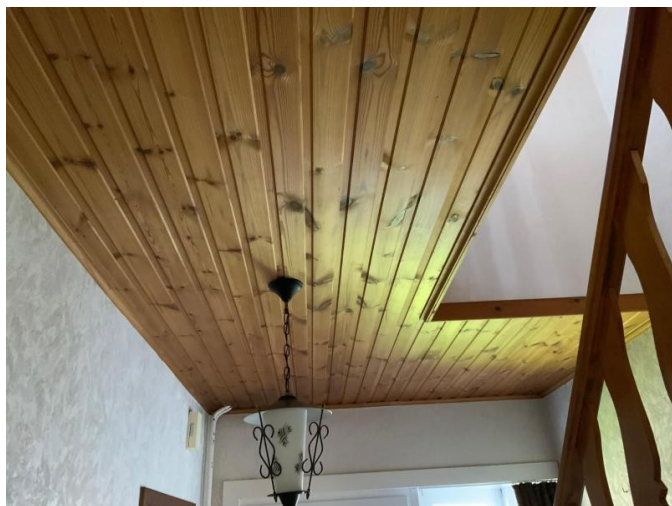
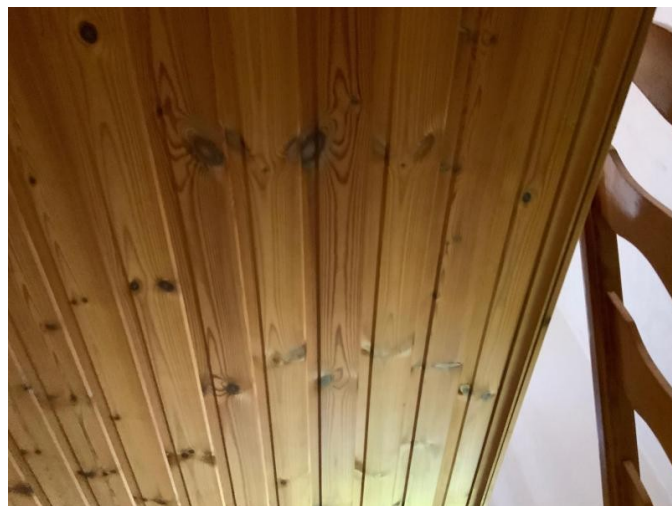
De asbestdeskundige beoordeelt het materiaal als niet-asbestverdacht.

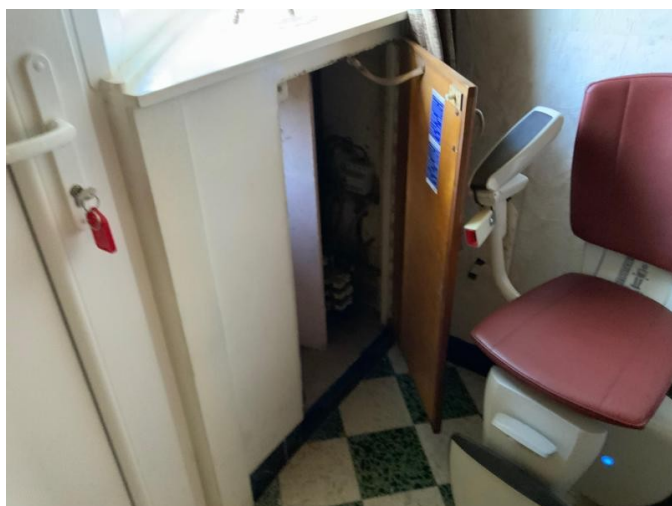
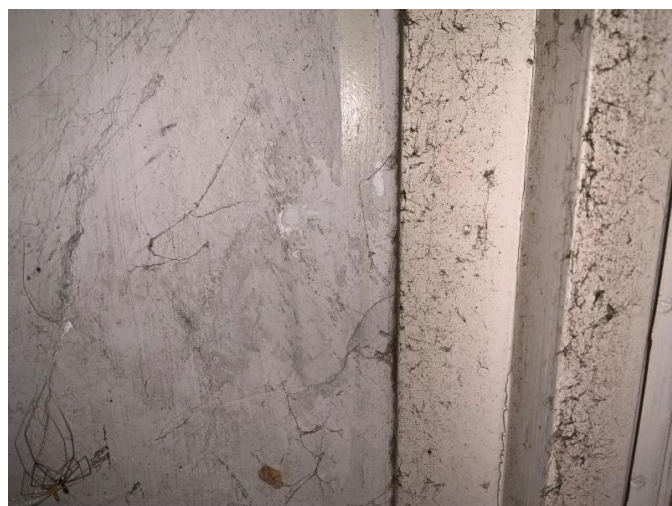
Fiche 8: Pleisterwerk wanden

Geen asbest

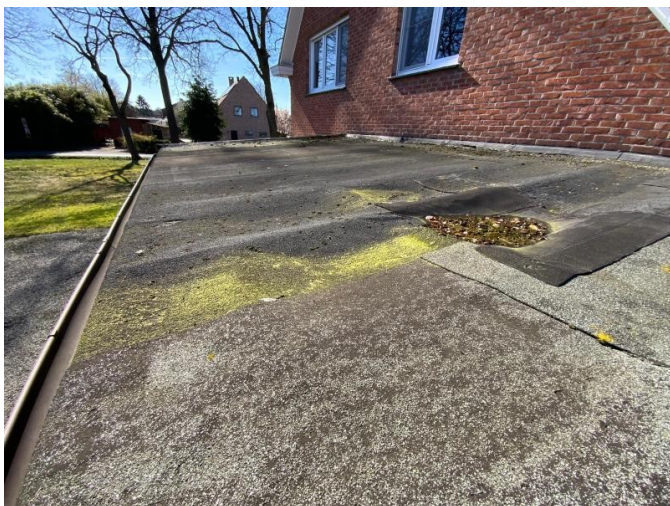
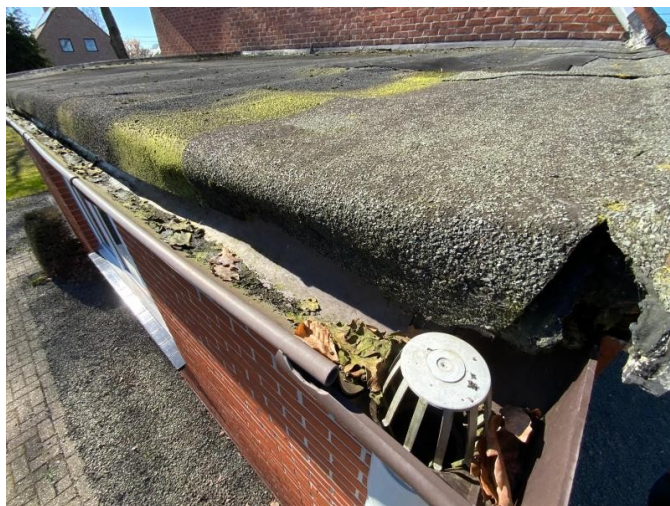
Fiche 9: Roofing

Geen asbest

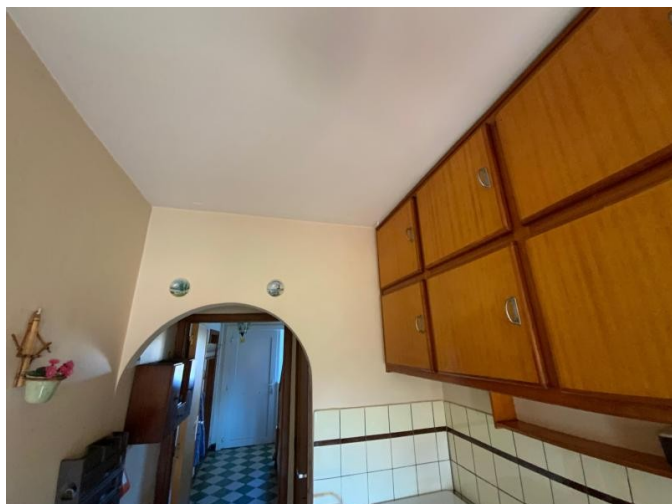
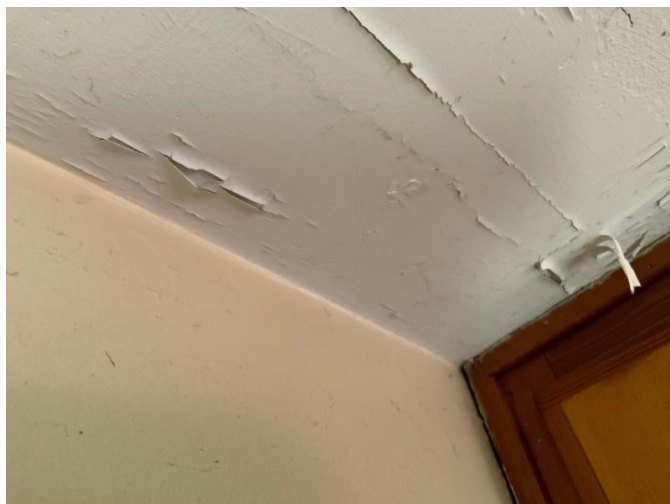
Fiche 10: Pleisterwerk plafonds

Geen asbest

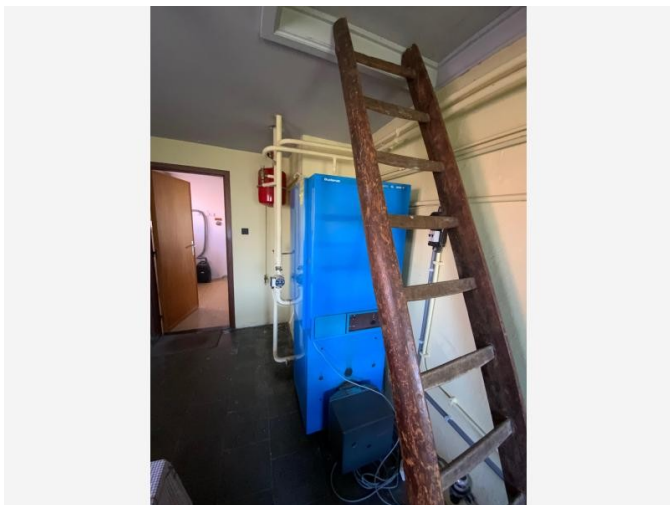
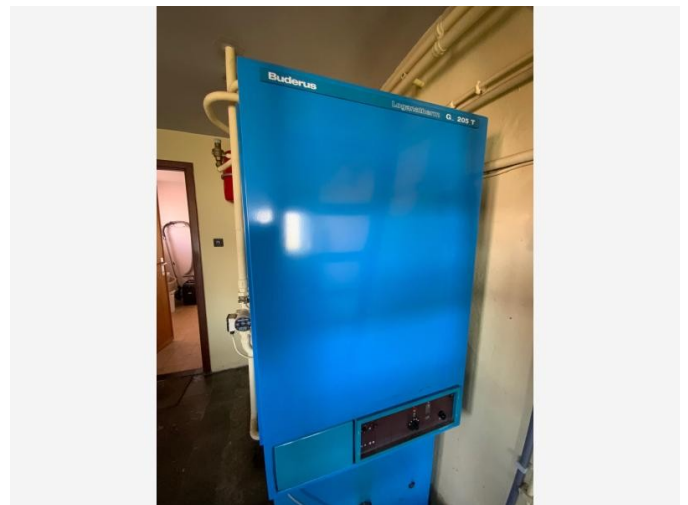
| Beschrijving | Notitie | Terug te vinden op plannen |
|---|---|---|
| Fiche 13: CV-ketel (niet verdacht) | De CV-ketel (dichtingen, isolerend materiaal) is niet asbestverdacht. | Plan 1.3: grondplan glv |
