Asbestinventarisatetest

Roskamstraat 8, 2360 Oud-Turnhout

Attestnummer : 20260114-000294.000

Uitgegeven op : 14.01.2026

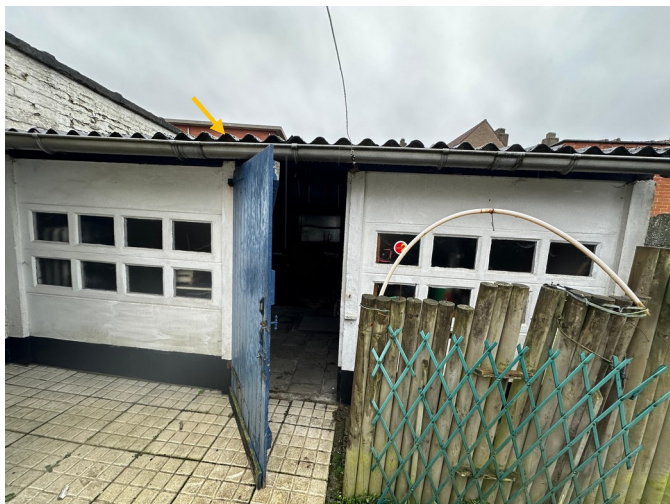
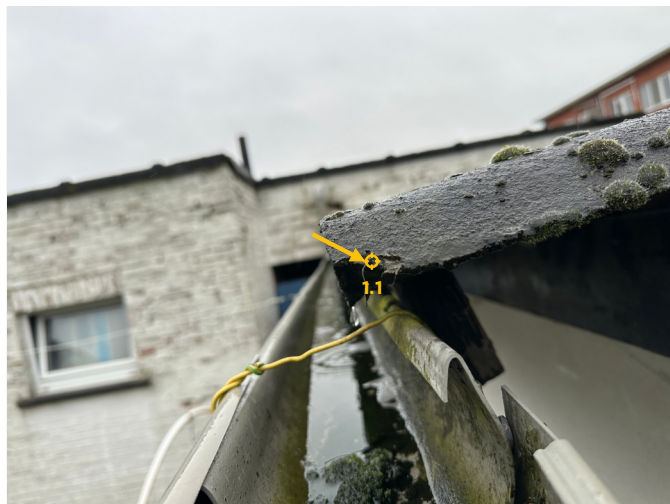
Dringend verwijderen

Hoog materiaalrisico en/of hoge kans op vezelvrijgave

Gebondenheid	Categorie 1: hechtgebonden in oorsprong
Asbestsoort (vezeltype)	Crocidoliet aanwezig
Asbestconcentratie	Laag (< 50%)
Afschermingsgraad van het gehele materiaal	Geheel of deels (ook) vrij aan de binnenlucht
Toestand van het materiaal	Matig beschadigd, matig verweerd

#	Type	Referentie	Resultaat
1.1	Puntmonster	010/041/2026	Crocidoliet, Chrysotiel

Beschrijving	Dak bestaande uit golfplaten
Omgeving	Buiten
Primaire drager	Schuin dak
Asbestmateriaal	Dak- en gevelbekleding - Golfplaat
Bindmiddel van asbestmateriaal	Cement
Gebondenheid op basis van bindmiddel	Hecht
Hoeveelheid (oppervlakte - aantal)	<ul style="list-style-type: none">• 20,00 m² - 1 stuk
Totale oppervlakte	20,00 m ²
Eenvoudig bereikbaar	Ja
Bevestigingswijze	<ul style="list-style-type: none">• Geklemd• Geschroefd
Identificatiemethode	Een monstername door de asbestdeskundige met laboanalyse door een asbestlabo.
Destructieve handeling voor identificatie	Nee
Opmerking	De hoeveelheid is een zo nauwkeurig mogelijke opmeting. Hieraan kunnen evenwel geen rechten worden ontleend.

- Verwijder dit asbestmateriaal zo snel mogelijk. Volg de toestand goed op.
- Hemelwater dat afspoelt van asbestcement daken of gevels kan asbestdeeltjes bevatten. Gebruik het enkel voor gesloten circuits (bv. spoelen toiletten). Reinig na het vervangen van het dak of de gevel de dakgoten en regenwaterput of -ton om asbesthoudend sediment of slib te verwijderen

- Eenvoudige handelingen: mag via doe-het-zelf of door werknemer(s) met opleidingsattest eenvoudige handelingen
Deze toepassing kan door een aannemer die over een opleidingsattest eenvoudige handelingen beschikt of door een particulier (doe-het-zelf), verwijderd worden indien er geen verhoogd risico op vrijgave van asbestvezels (max. concentratie 0,01 vezels/cm³ - CODEX Art. VI.3-54) ontstaat en de toepassing voorafgaand wordt gefixeerd/bevochtigd; de individuele elementen zonder machinale werktuigen (boormachine, slijpschijf, hogedrukreiniger,...) en zonder breken of gooien een voor een losgemaakt worden; en ten slotte dubbel en luchtdicht verpakt weggevoerd worden naar een erkend afvalpunt (recyclagepark).

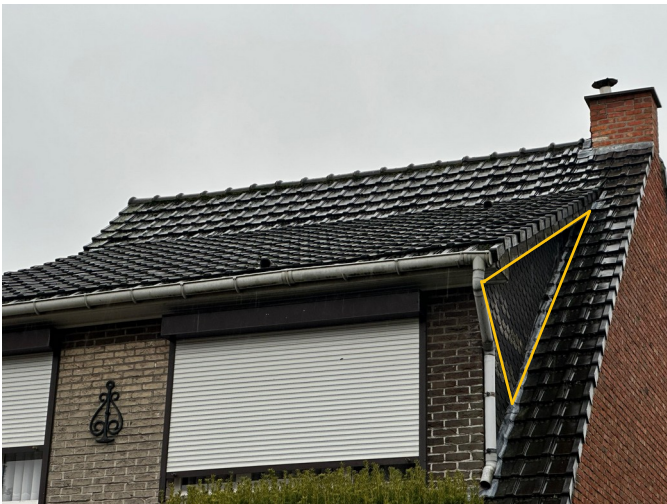
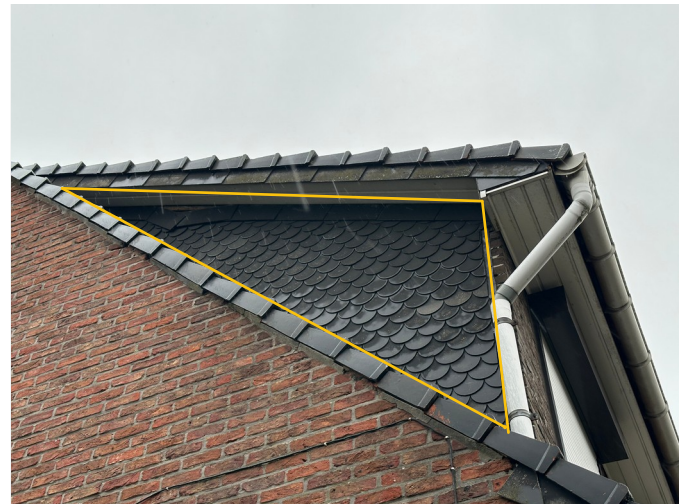
Verwijderen

Verhoogd materiaalrisico en/of verhoogde kans op vezelvrijgave

Gebondenheid	Categorie 1: hechtgebonden in oorsprong
Asbestsoort (vezeltype)	Crocidoliet aanwezig
Asbestconcentratie	Laag (< 50%)
Afschermingsgraad van het gehele materiaal	Geheel of deels vrij aan de buitenlucht
Toestand van het materiaal	Matig beschadigd, matig verweerd

Beschrijving	Gevels met leien
Omgeving	Buiten
Primaire drager	Wand buitenschil
Asbestmateriaal	Dak- en gevelbekleding - Lei, shingle
Bindmiddel van asbestmateriaal	Cement
Gebondenheid op basis van bindmiddel	Hecht
Hoeveelheid (oppervlakte - aantal)	<ul style="list-style-type: none">• 12,00 m² - 1 stuk
Totale oppervlakte	12,00 m ²
Eenvoudig bereikbaar	Ja
Bevestigingswijze	<ul style="list-style-type: none">• Genageld, geniet
Identificatiemethode	<p>De asbestdeskundige beoordeelt het materiaal als asbestverdacht en dus asbesthoudend, en dit zonder monstername.</p> <p>Motivatie: Er is een onderzoeksbeperking die monstername verhindert; De ruimte of het materiaal bevindt zich hoger dan 3,5 meter vanaf een vaste ondergrond.</p>
Destructieve handeling voor identificatie	Nee
Opmerking	De hoeveelheid is een zo nauwkeurig mogelijke opmeting. Hieraan kunnen evenwel geen rechten worden ontleend. Zowel vooraan als achteraan zien wij gevelleien hangen aan de linker- en rechterzijde van de dakkapellen.

- Hemelwater dat afspoelt van asbestcement daken of gevels kan asbestdeeltjes bevatten. Gebruik het enkel voor gesloten circuits (bv. spoelen toiletten). Reinig na het vervangen van het dak of de gevel de dakgoten en regenwaterput of -ton om asbesthoudend sediment of slib te verwijderen
- Voer bijkomende staalname(s) uit.

- Eenvoudige handelingen: mag via doe-het-zelf of door werknemer(s) met opleidingsattest eenvoudige handelingen
Deze toepassing kan door een aannemer die over een opleidingsattest eenvoudige handelingen beschikt of door een particulier (doe-het-zelf), verwijderd worden indien er geen verhoogd risico op vrijgave van asbestvezels (max. concentratie 0,01 vezels/cm³ - CODEX Art. VI.3-54) ontstaat en de toepassing voorafgaand wordt gefixeerd/bevochtigd; de individuele elementen zonder machinale werktuigen (boormachine, slijpschijf, hogedrukreiniger,...) en zonder breken of gooien een voor een losgemaakt worden; en ten slotte dubbel en luchtdicht verpakt weggevoerd worden naar een erkend afvalpunt (recyclagepark).

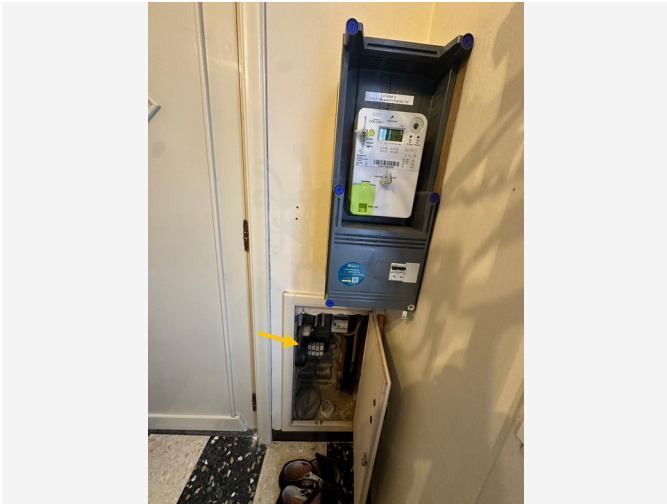
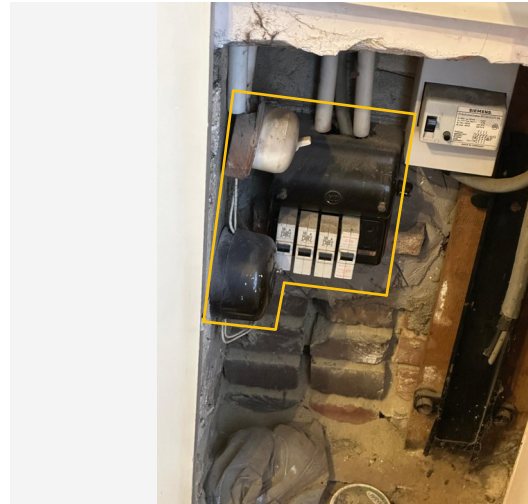
Zorgvuldig beheren

Laag materiaalrisico en/of verlaagde kans op vezelvrijgave

Gebondenheid	Categorie 1: hechtgebonden in oorsprong
Asbestsoort (vezeltype)	Crocidoliet aanwezig
Asbestconcentratie	Laag (< 50%)
Afschermingsgraad van het gehele materiaal	Geheel of deels (ook) vrij aan de binnenlucht
Toestand van het materiaal	Onbeschadigd, niet verweerd

Beschrijving	Bakeliet schakelkast-schakelaars
Omgeving	Binnen
Primaire drager	Communicatie en elektrische infrastructuur en uitrusting
Asbestmateriaal	Plaat, paneel, tablet - Type Bakeliet
Bindmiddel van asbestmateriaal	Kunststof of -hars
Gebondenheid op basis van bindmiddel	Hecht
Hoeveelheid (oppervlakte - dikte - aantal)	<ul style="list-style-type: none"> • 0,20 m² - 1,00 cm - 1 stuk
Totaal volume	0,002 m ³
Eenvoudig bereikbaar	Ja
Bevestigingswijze	<ul style="list-style-type: none"> • Geschroefd
Identificatiemethode	<p>De asbestdeskundige beoordeelt het materiaal als asbestverdacht en dus asbesthoudend, en dit zonder monstername.</p> <p>Motivatie: De monstername brengt andere schade aan dan schade die inherent is aan de monstername.</p>
Destructieve handeling voor identificatie	Nee
Opmerking	De hoeveelheid is een zo nauwkeurig mogelijke opmeting. Hieraan kunnen evenwel geen rechten worden ontleend. Monstername niet uitgevoerd wegens risico op beschadiging van een elektrisch component en mogelijke blootstelling aan spanning of storingen in de elektrische installatie.

- Zorg voor een veilig beheer. Vermijd het beschadigen van het asbestmateriaal. Controleer de toestand jaarlijks op wijzigingen.
- Voer bijkomende staalname(s) uit.

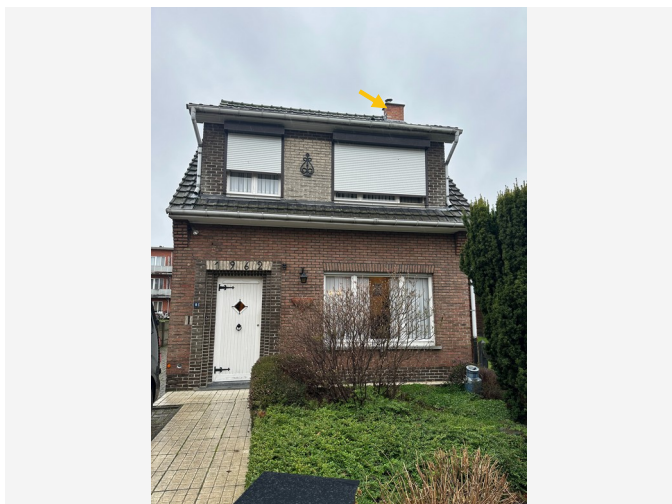
Tijdelijke beperking

Reden: Het te onderzoeken materiaal situeert zich hoger dan 3,50 m te rekenen vanaf een veilige ondergrond

Uitleg van de asbestdeskundige: De schouw bevat binnenin mogelijk een asbestcement rookgaskanaal. Laat dit onderzoeken bij eventuele werken.

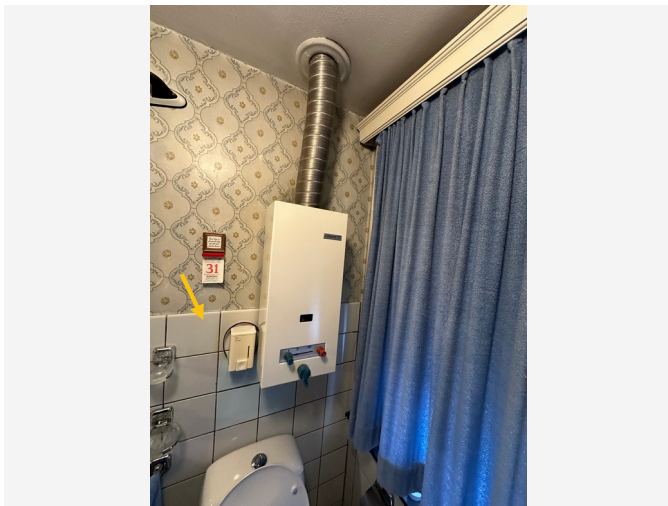
Binnenwanden en/of plafonds afgewerkt met een intacte laag faiencetegels zonder zichtbare beschadigingen. Inspectie van de onderliggende lijmlaag is niet mogelijk zonder uitbreiding naar een destructief onderzoek.

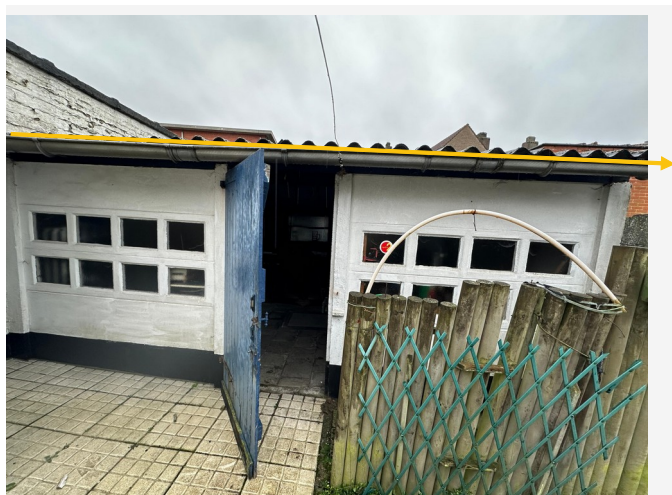
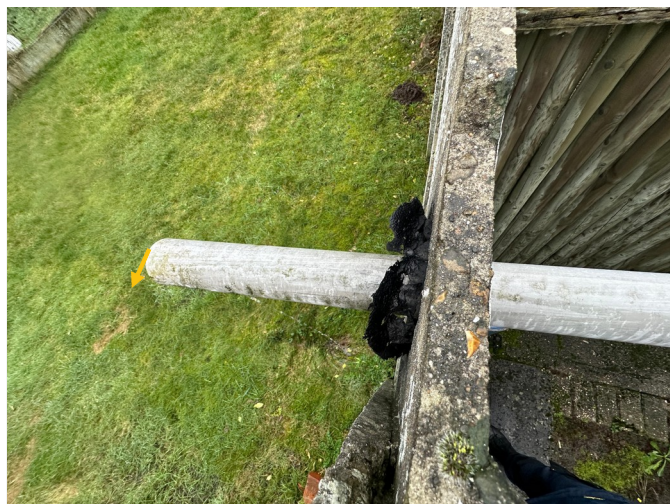
De afvloeizone van de golfplaten eindigt op de gazon.

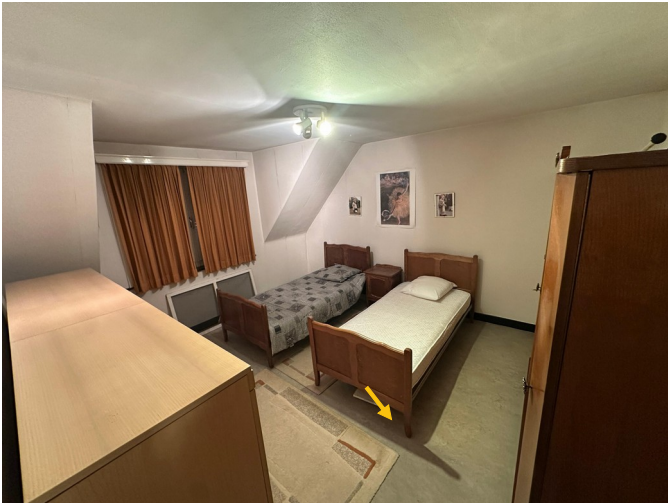
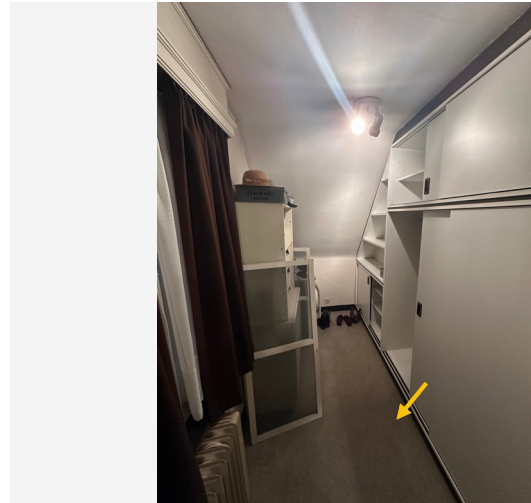
Niet-asbestverdacht vloerzeil

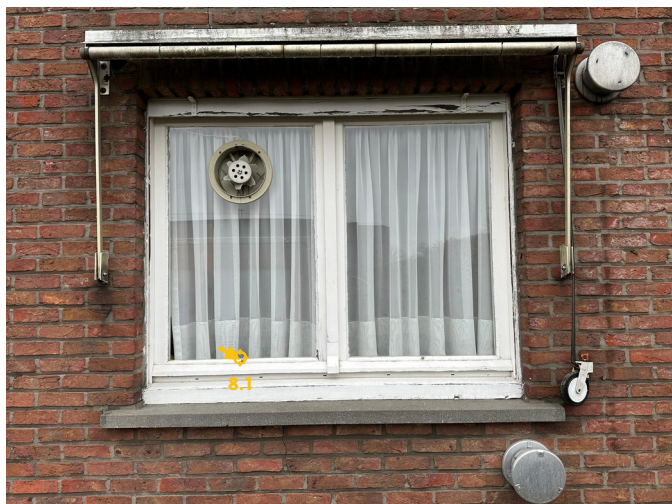
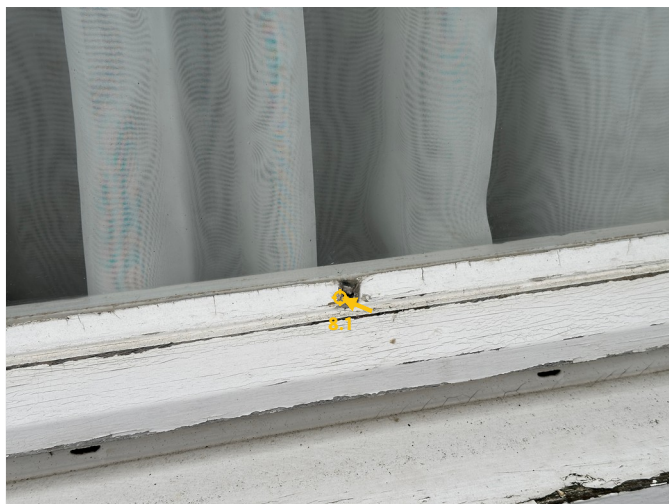
Fiche 8: Stopverf

Geen asbest

#	Type	Referentie	Resultaat
8.1	Puntmonster	010/039/2026	Geen asbest

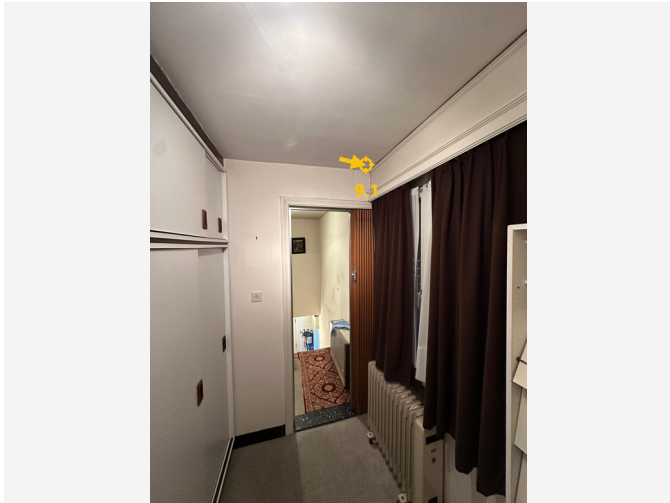
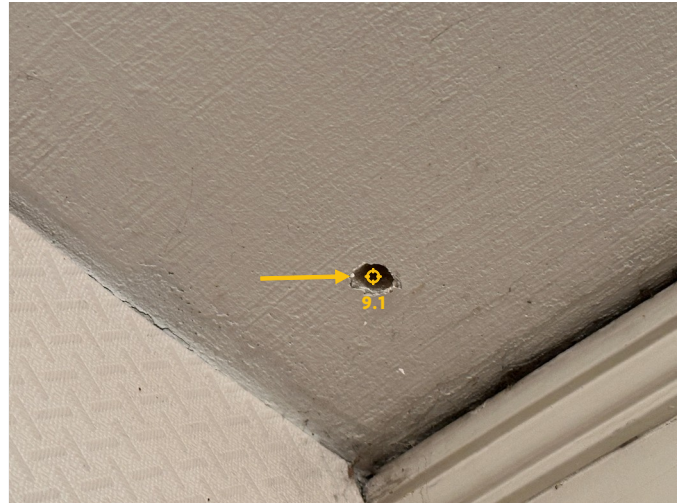
Fiche 9: Pleisterwerk plafonds

Geen asbest

#	Type	Referentie	Resultaat
9.1	Mengmonster	010/043/2026	Geen asbest

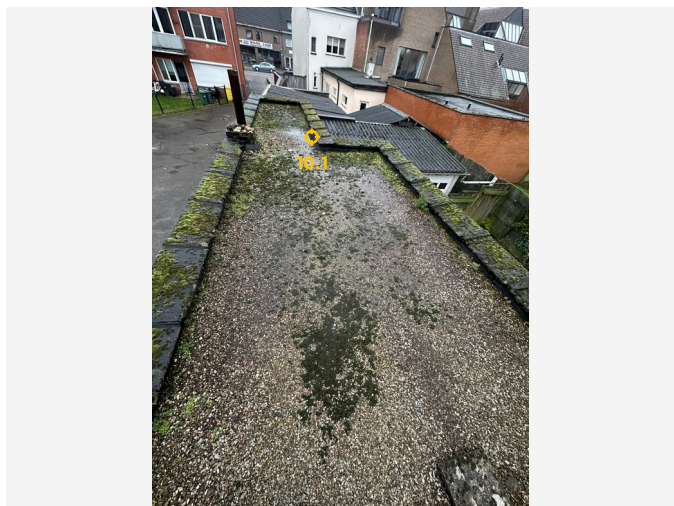
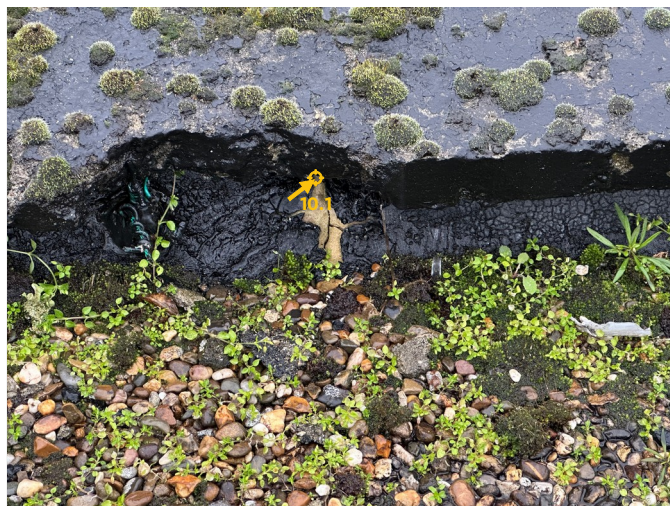
Fiche 10: Bitumen

Geen asbest

#	Type	Referentie	Resultaat
10.1	Puntmonster	010/037/2026	Geen asbest

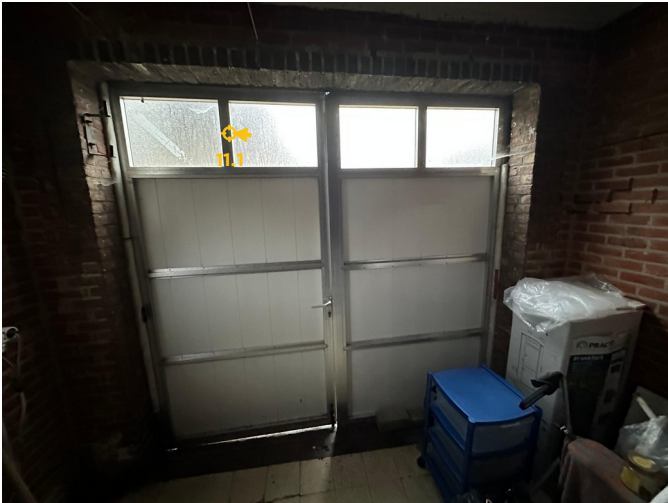
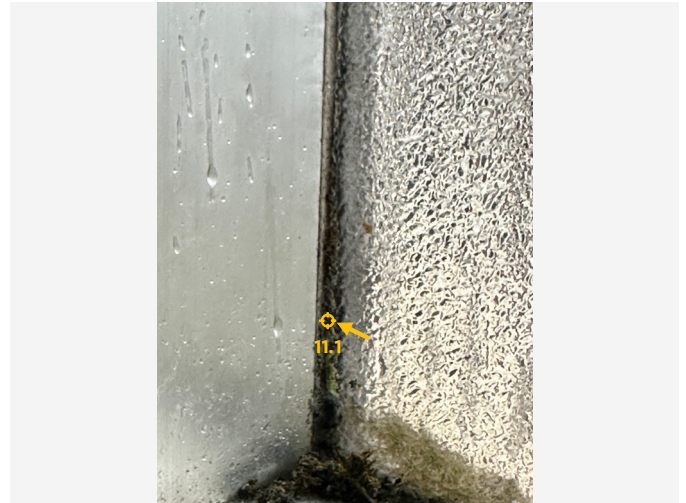
Fiche 11: Mastiek

Geen asbest

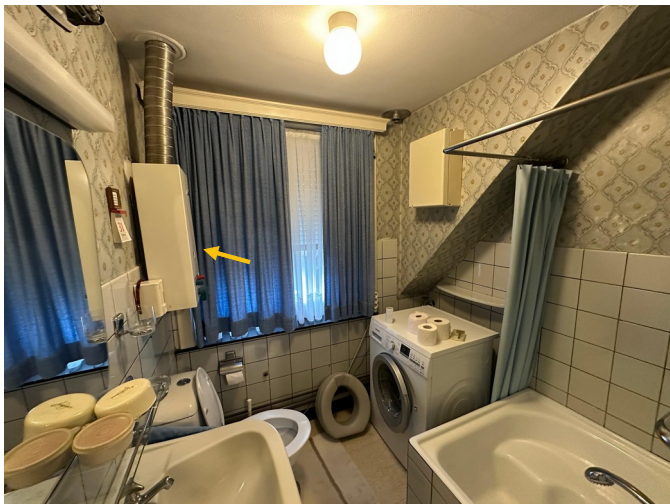
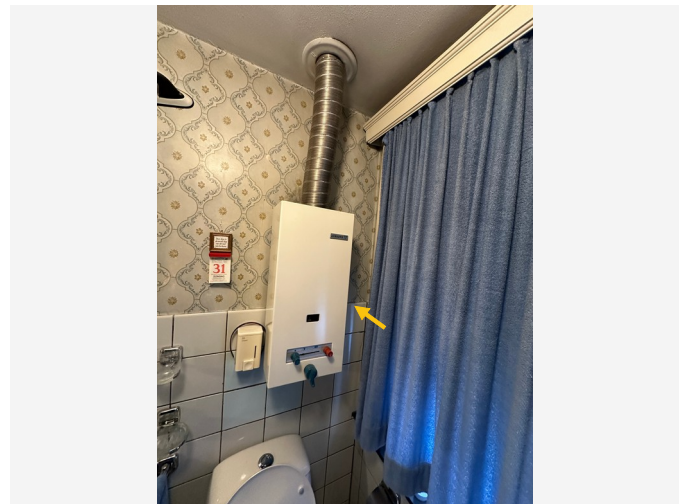
Beschrijving	Notitie	Terug te vinden op plannen
Fiche 15: CV-ketel (niet verdacht)	De CV-ketel (dichtingen, isolerend materiaal) is niet asbestverdacht.	-
Fiche 16: Dakbedekking bestaande uit pannen (niet verdacht)	De dakbedekking is niet-asbestverdacht.	Plan 1.4: Zolder plan
