Asbestinventarisatetest

Dynastiestraat 49, 1982 Zemst

Attestnummer : 20231119-000124.000

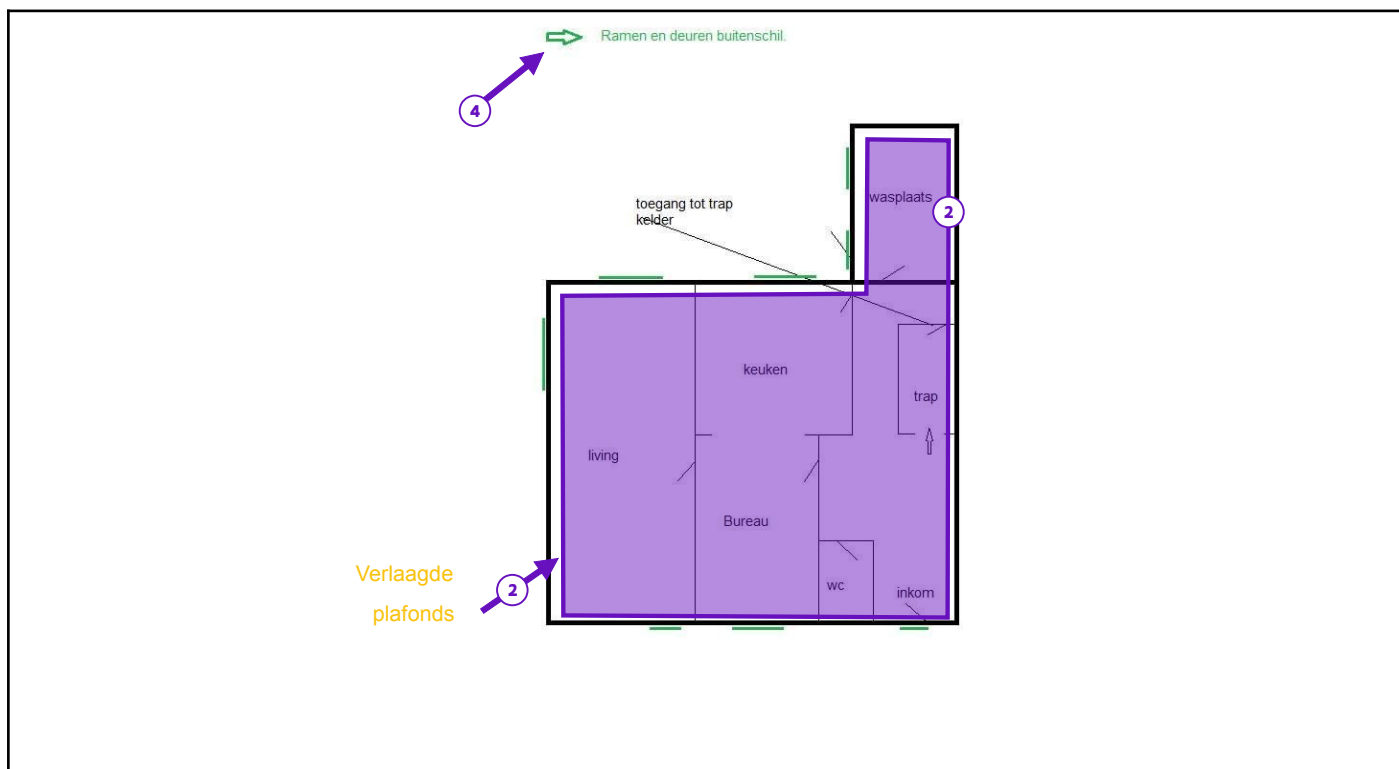
Plan 1.2: Schets glv

Beschrijving	Type	Actie
2. verlaagde plafonds	Advies	-
4. ramen en deuren buitenschil woning	Advies	-

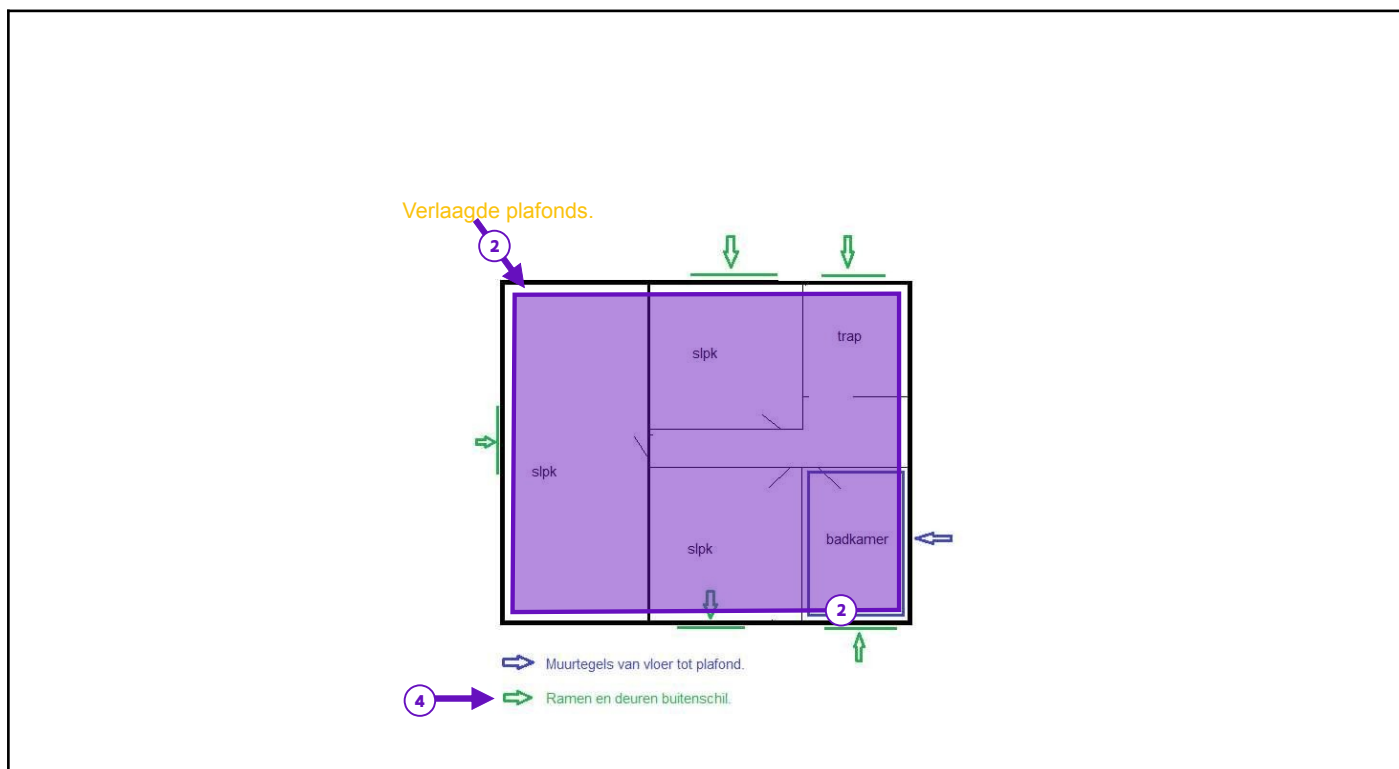
Plan 1.4: Schets +1

Beschrijving	Type	Actie
2. verlaagde plafonds	Advies	-
4. ramen en deuren buitenschil woning	Advies	-

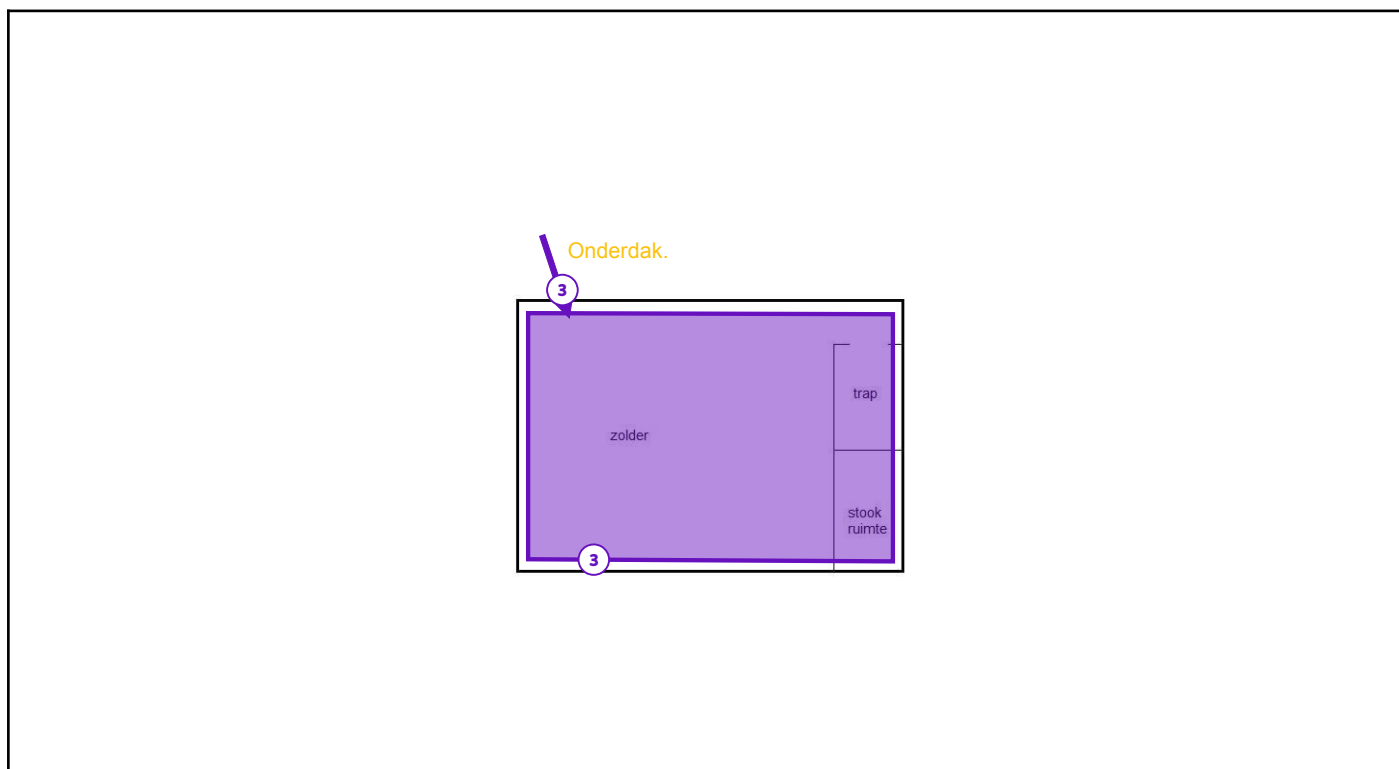
Plan 1.5: Schets +2

Beschrijving	Type	Actie
3. onderdak hellend dak	Advies	-

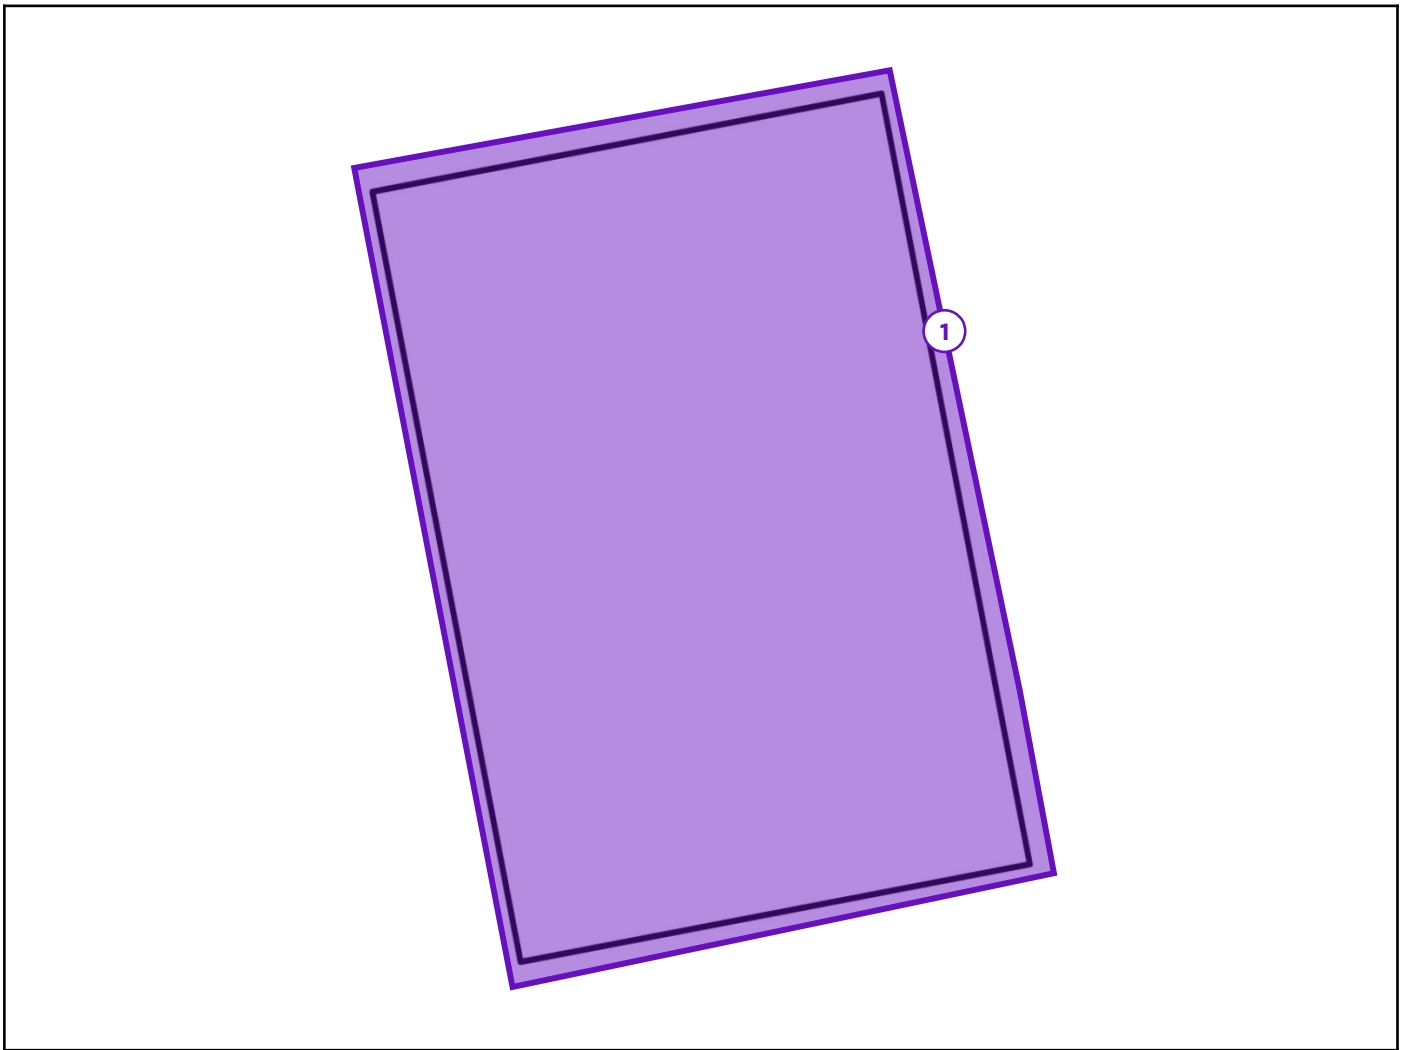
Plan 2.1: Tuinhuis plan

Beschrijving	Type	Actie
1. tuinhuis	Advies	-

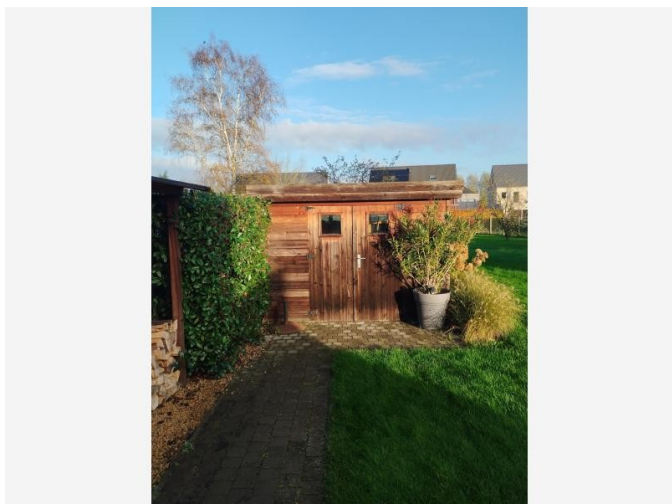
Vrije foto

Advies

Houten structuur met metalen dakprofiel.

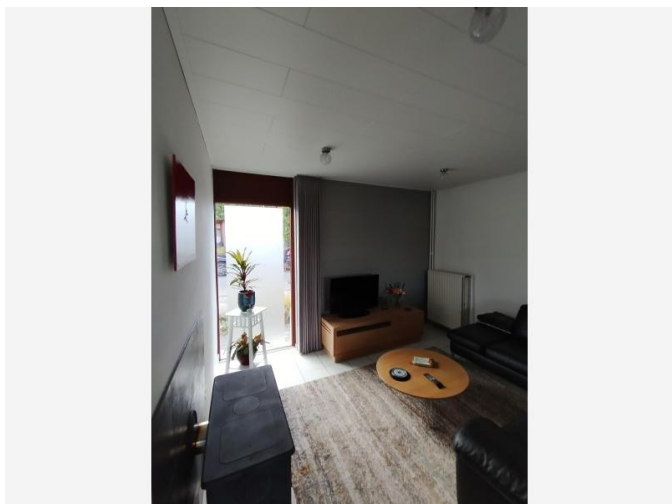
Vrije foto

Advies

Alle plafonds in de woning zijn verlaagd (gyproc/osb). Geen pleisterwerk zichtbaar.

Het is niet duidelijk of er pleisterwerk aanwezig is achter de osb- en gyprocplaten. Extra controle aangewezen bij werken.

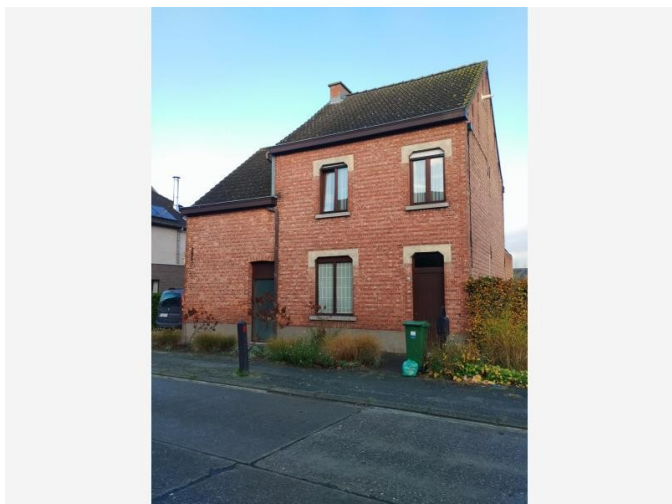
Vrije foto

Advies

Dak en onderdak werden vernieuwd in 1993 na stormschade. Vervangen van dak en onderdak goed beschreven. (bewijsdocument)

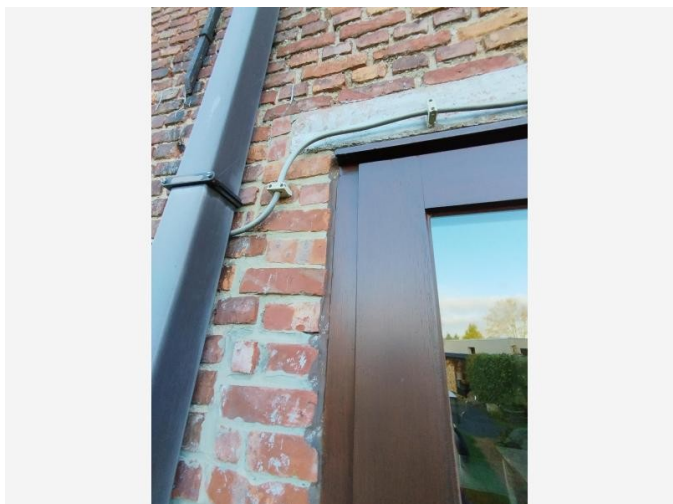
Vrije foto

Advies

Alle ramen en deuren buitenschil woning zijn met silicone afgewerkt. Geen mastiek.

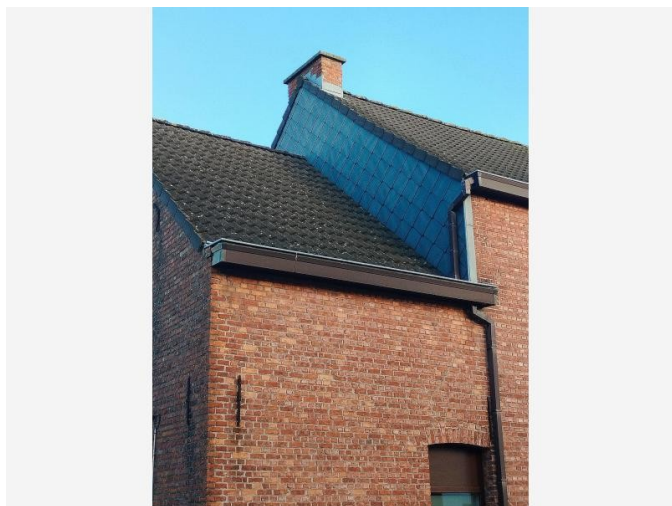
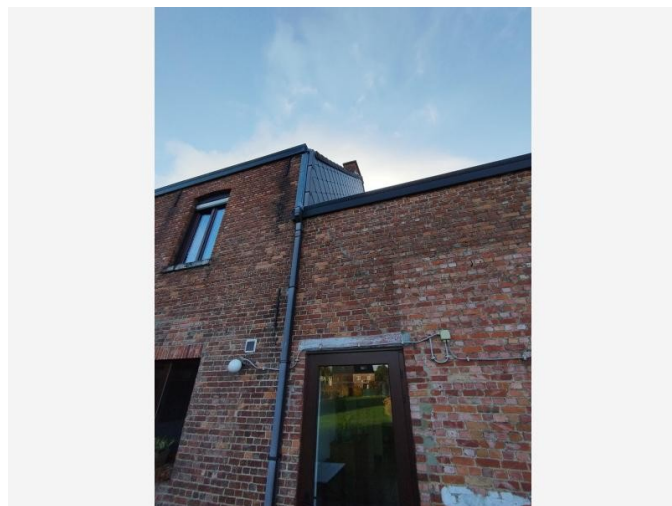
Geen asbest

#	Type	Referentie	Resultaat
5.1	Puntmonster	002	Geen asbest

Beschrijving	gevelleien
Omgeving	Binnen
Primaire drager	Wand buitenschil
Bindmiddel van materiaal	Cement

Gebondenheid op basis van bindmiddel	Hecht
Hoeveelheid (oppervlakte - aantal)	• 24,00 m ² - 1 stuk
Totale oppervlakte	24,00 m ²
Identificatiemethode	Vaststelling met monstername
Destructieve handeling voor identificatie	Nee

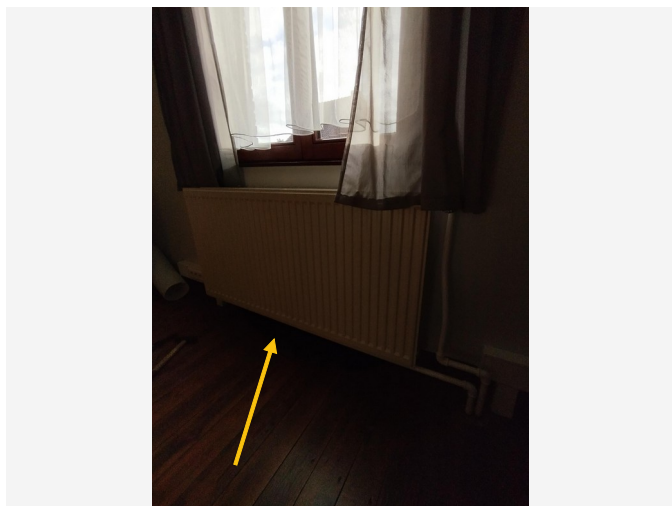
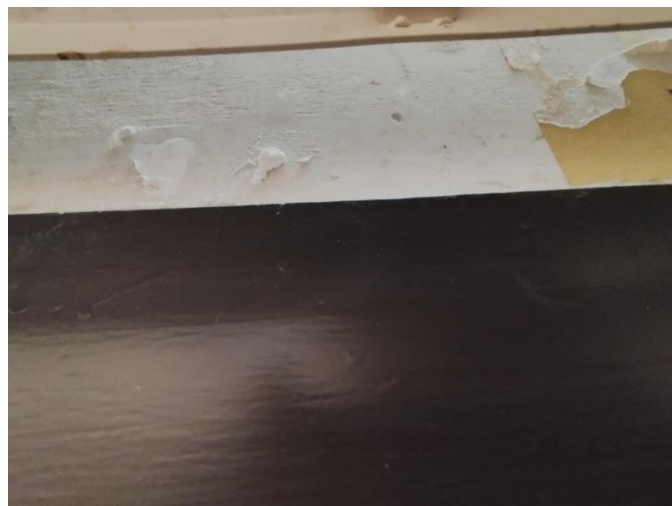
Fiche 6: muurpleister

Geen asbest

#	Type	Referentie	Resultaat
6.1	Mengmonster	001	Geen asbest

Beschrijving	muurpleister
Omgeving	Binnen
Primaire drager	Binnenwand

Bindmiddel van materiaal	Gips - kalk
Gebondenheid op basis van bindmiddel	Niet-hechtgebonden
Hoeveelheid (oppervlakte - dikte - aantal)	• 260,00 m ² - 1,00 cm - 1 stuk
Totaal volume	2,60 m ³
Identificatiemethode	Vaststelling met monstername
Destructieve handeling voor identificatie	Nee
Opmerking	Stalen: 1/Wasruimte. 2/ Trappenhal. 3/ slpk.
