Asbestinventarisatetest

Jan Lindtsstraat 14, 1560 Hoeilaart

Attestnummer : 20260324-000363.000

Uitgegeven op : 24.03.2026

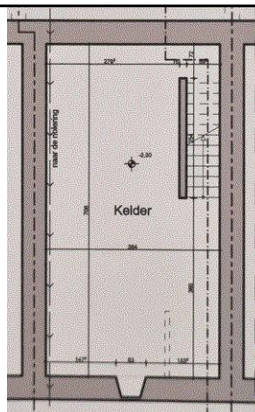
Plan 1.1: Muren kelder

Muren niet bepleisterd.

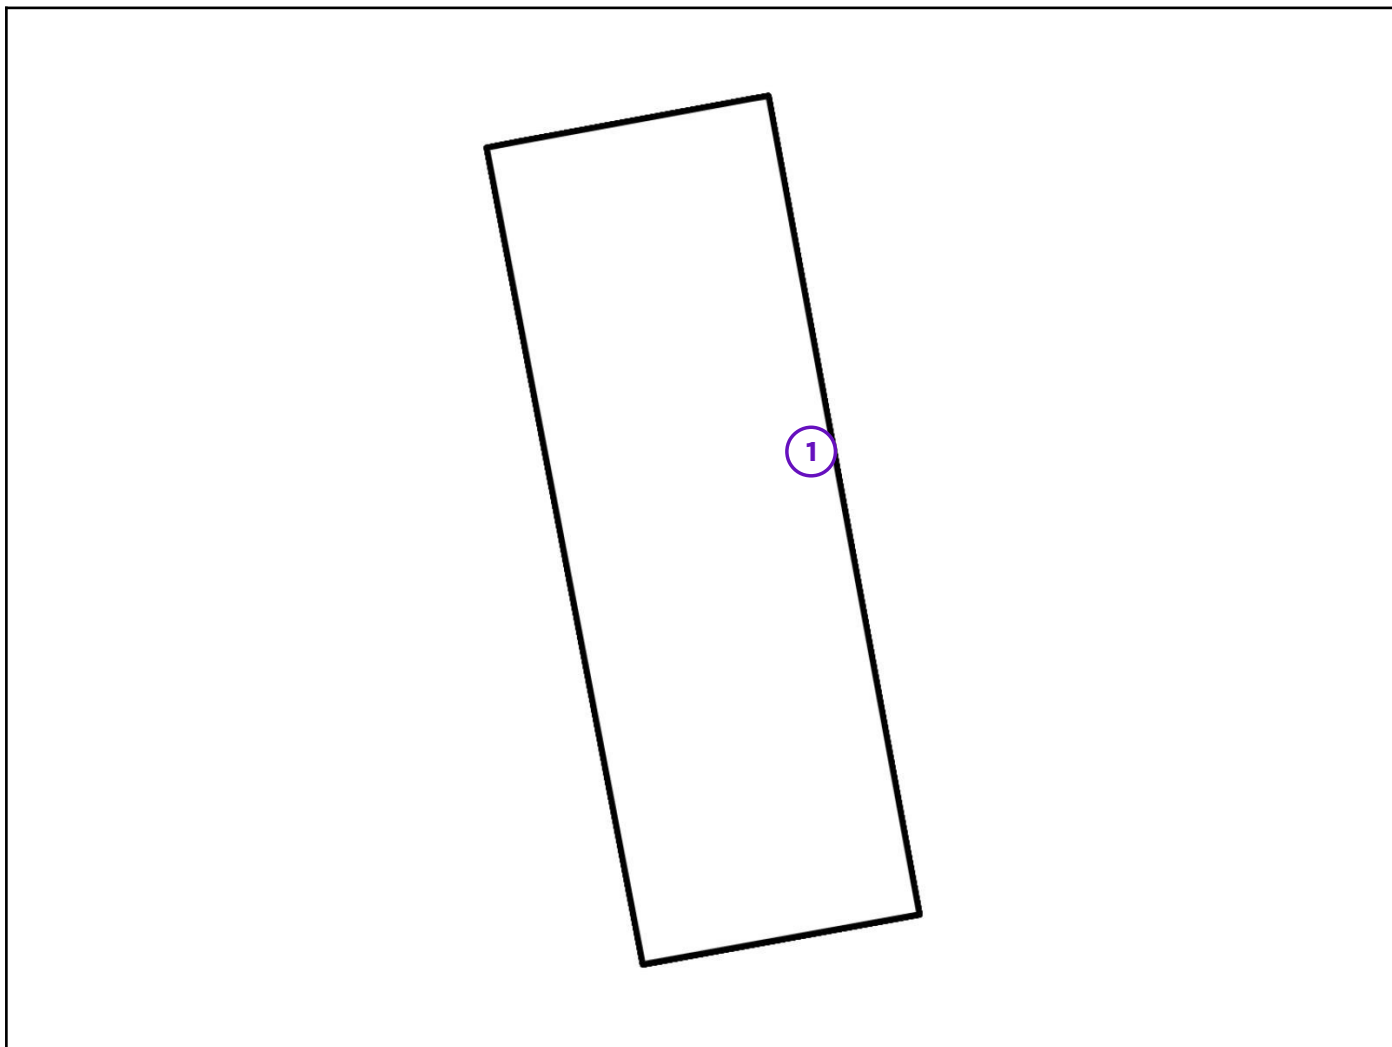
Plan 1.11: Plan dak

Beschrijving	Type	Actie
1. Schoorsteen en rookgaskanaal	Beperking	-

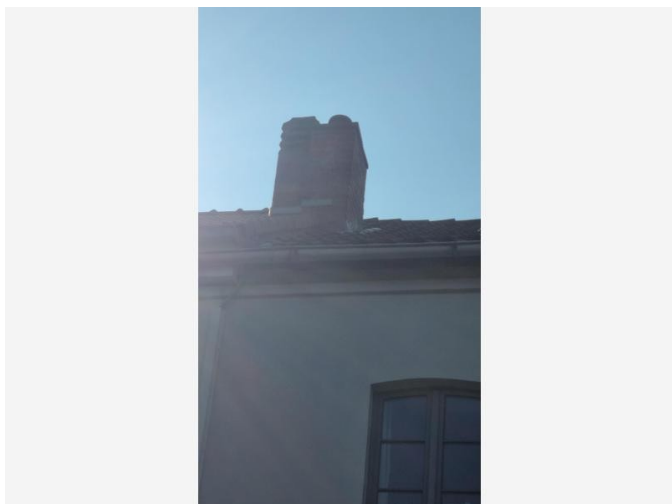
Situeringfoto

Tijdelijke beperking

Reden: Het te onderzoeken materiaal situeert zich hoger dan 3,50 m te rekenen vanaf een veilige ondergrond

Uitleg van de asbestdeskundige: De schoorsteen en de rookgaskanalen zijn niet beoordeeld. Aan de binnenzijde is de CV en OH aangesloten. Aan de buitenzijde is het hoger dan 3,5 meter om de schoorsteen te inspecteren. Het is niet zichtbaar of er een asbestverdacht rookgaskanaal aanwezig is in de schoorsteen. Conform ons inspectieprotocol mogen wij een beperking invoeren voor hoogtes hoger dan 3,5 m. Indien men dit wil laten onderzoeken, dient er een nieuwe afspraak gemaakt te worden en moet er een hoogtewerker voorzien worden, evenals iemand die bevoegd is om deze te bedienen en eventueel een techniek die de al dan niet aanwezige schouwhoed kan afnemen en weer terugplaatsen.

(Asbest)materiaal	Rookgaskanaal
Karakterisatie	Asbest (verdacht)
Primaire drager	HVAC infrastructuur en uitrusting

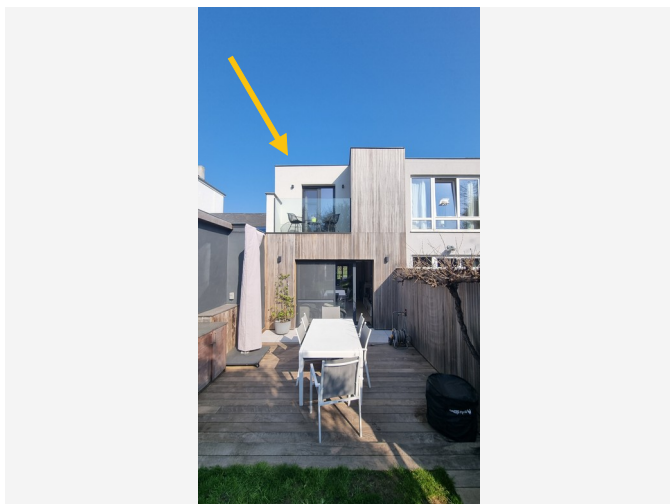
Situeringfoto

Uitgesloten van inspectie

Bouwjaar: 2011

Constructies gebouwd vanaf 2001 moeten niet onderzocht worden

Opmerking	Het bovenste verdiep boven de keuken is gebouwd in 2011.
-----------	--

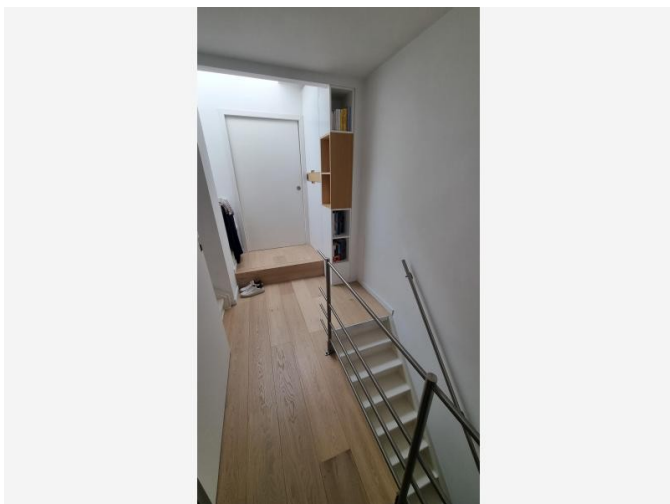
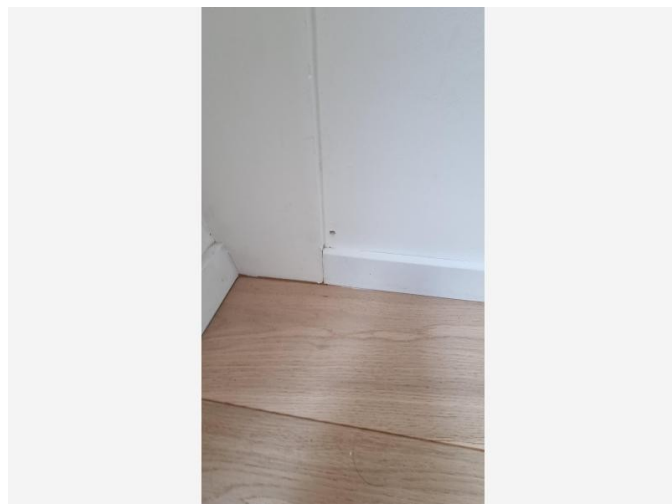
Fiche 3: Wandbezetting

Geen asbest

#	Type	Referentie	Resultaat
3.1	Mengmonster	ST01	Geen asbest

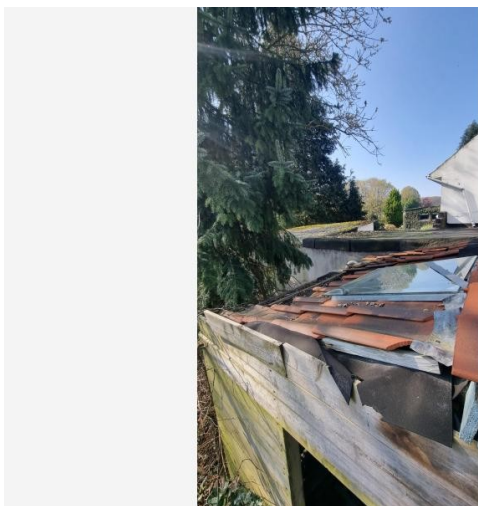
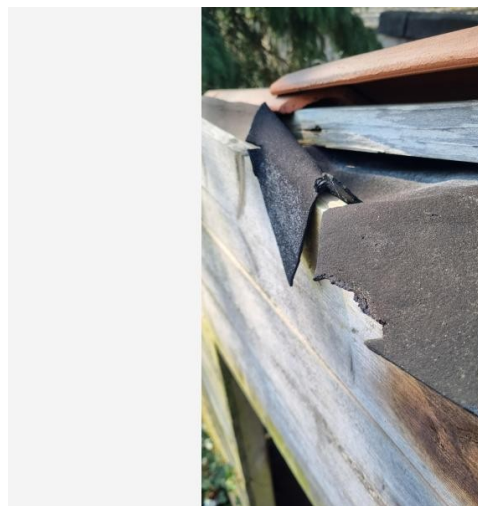
Geen asbest

#	Type	Referentie	Resultaat
4.1	Puntmonster	ST03	Geen asbest

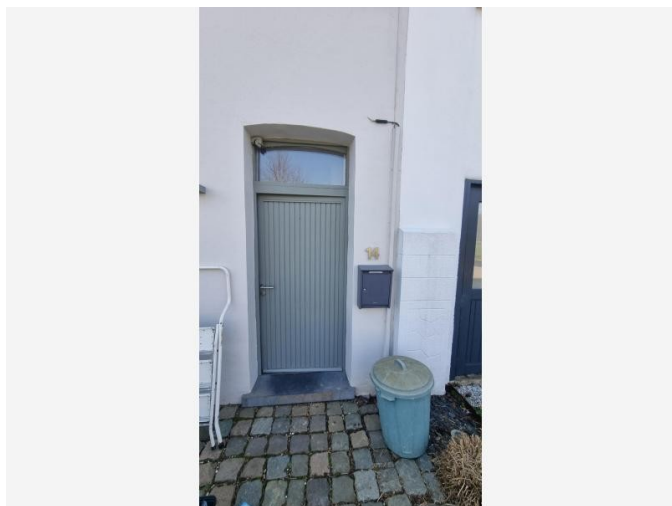
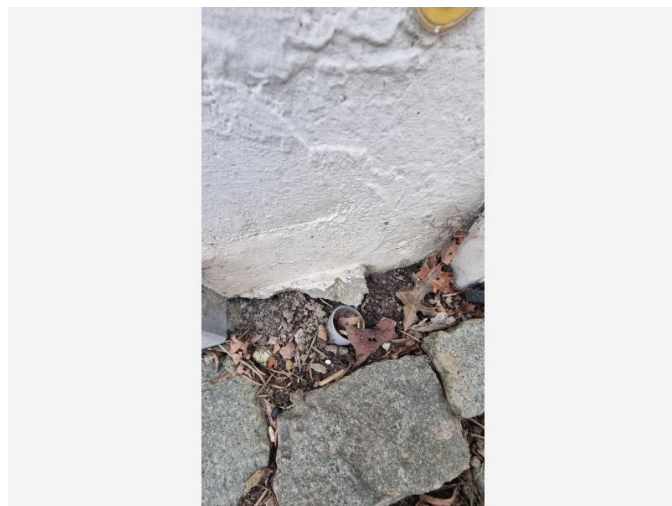
Geen asbest

#	Type	Referentie	Resultaat
5.1	Mengmonster	ST04	Geen asbest

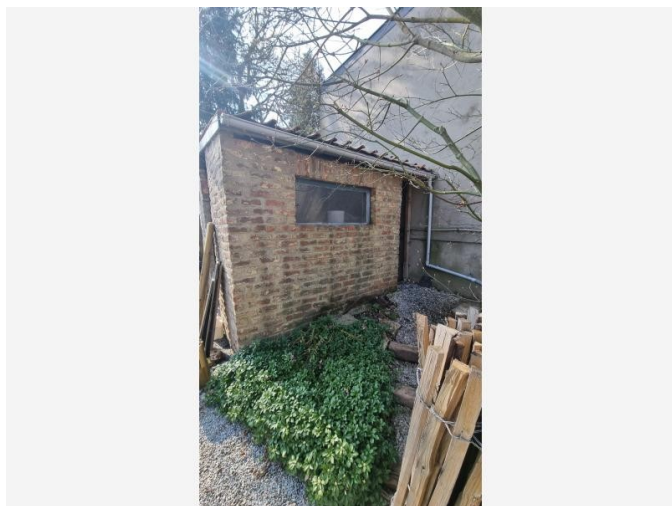
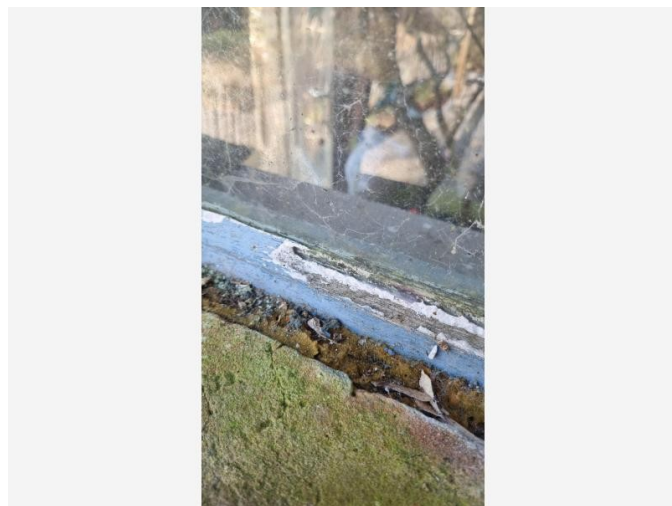
Fiche 6: Mastiek ramen tuinhuis

Geen asbest

#	Type	Referentie	Resultaat
6.1	Puntmonster	ST02	Geen asbest
