# Asbestinventarisatattest

Rozenlaan 3, 3360 Bierbeek

Attestnummer : 20251102-000036.000

**Niet-asbestveilig**

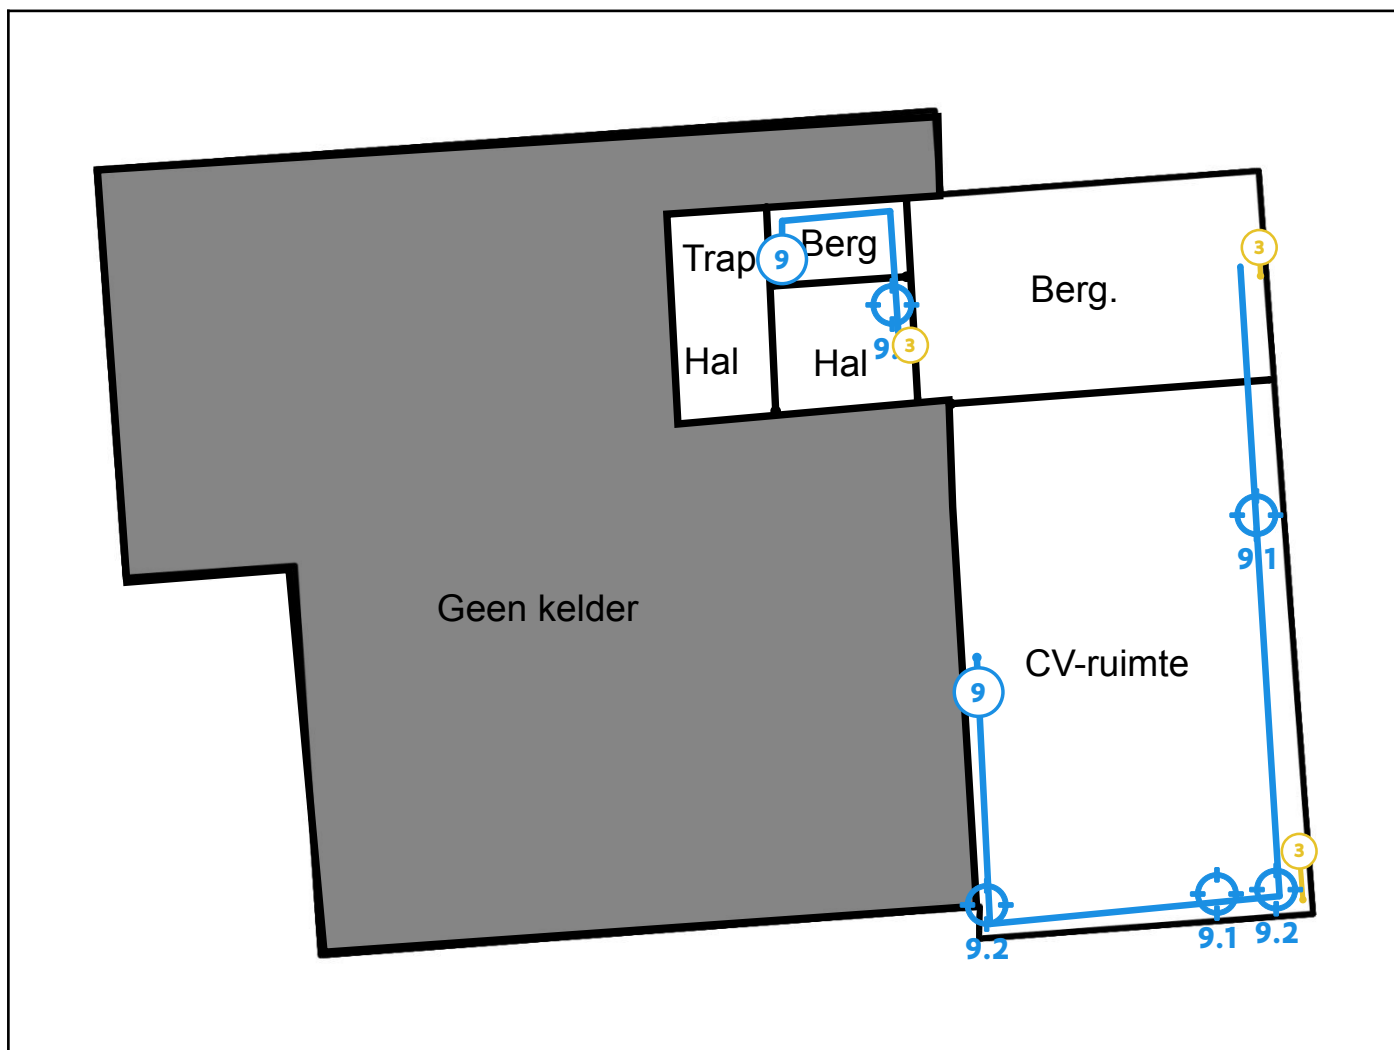
## Plan 1.1: Hoofdgebouw kelder

| Beschrijving | Type | Actie |
|---|---|---|
| 3. Kelder - bakeliet elektriciteitskast/schakelaars | Asbestmateriaal | Zorgvuldig beheren |
| 9. Kelder - leidingisolatie | Geen asbest | - |

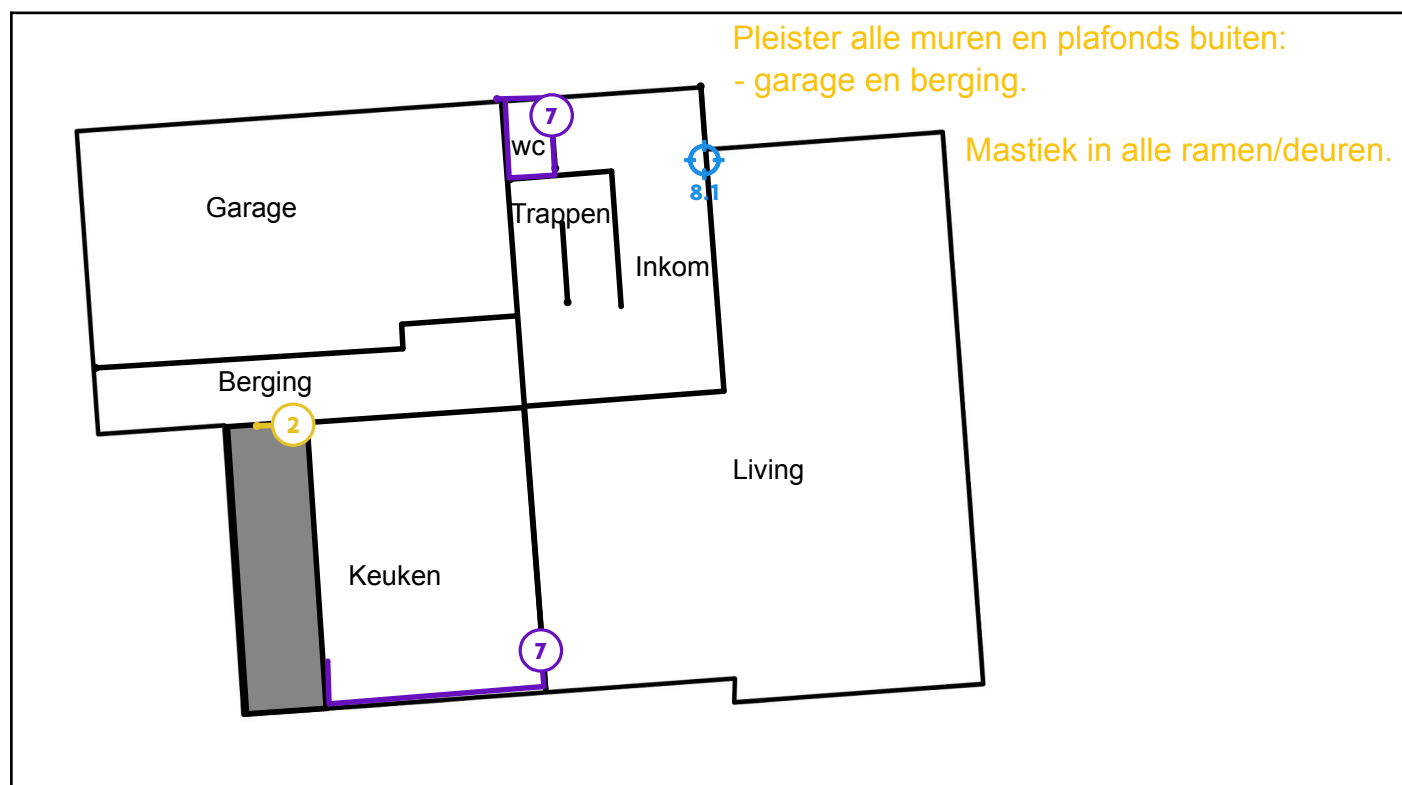
## Plan 1.2: Hoofdgebouw gelijkvloers

| Beschrijving | Type | Actie |
|---|---|---|
| 2. Deur - glasal plaat | Asbestmateriaal | Zorgvuldig beheren |
| 4. Ramen/deuren - mastiek | Asbestmateriaal | Zorgvuldig beheren |

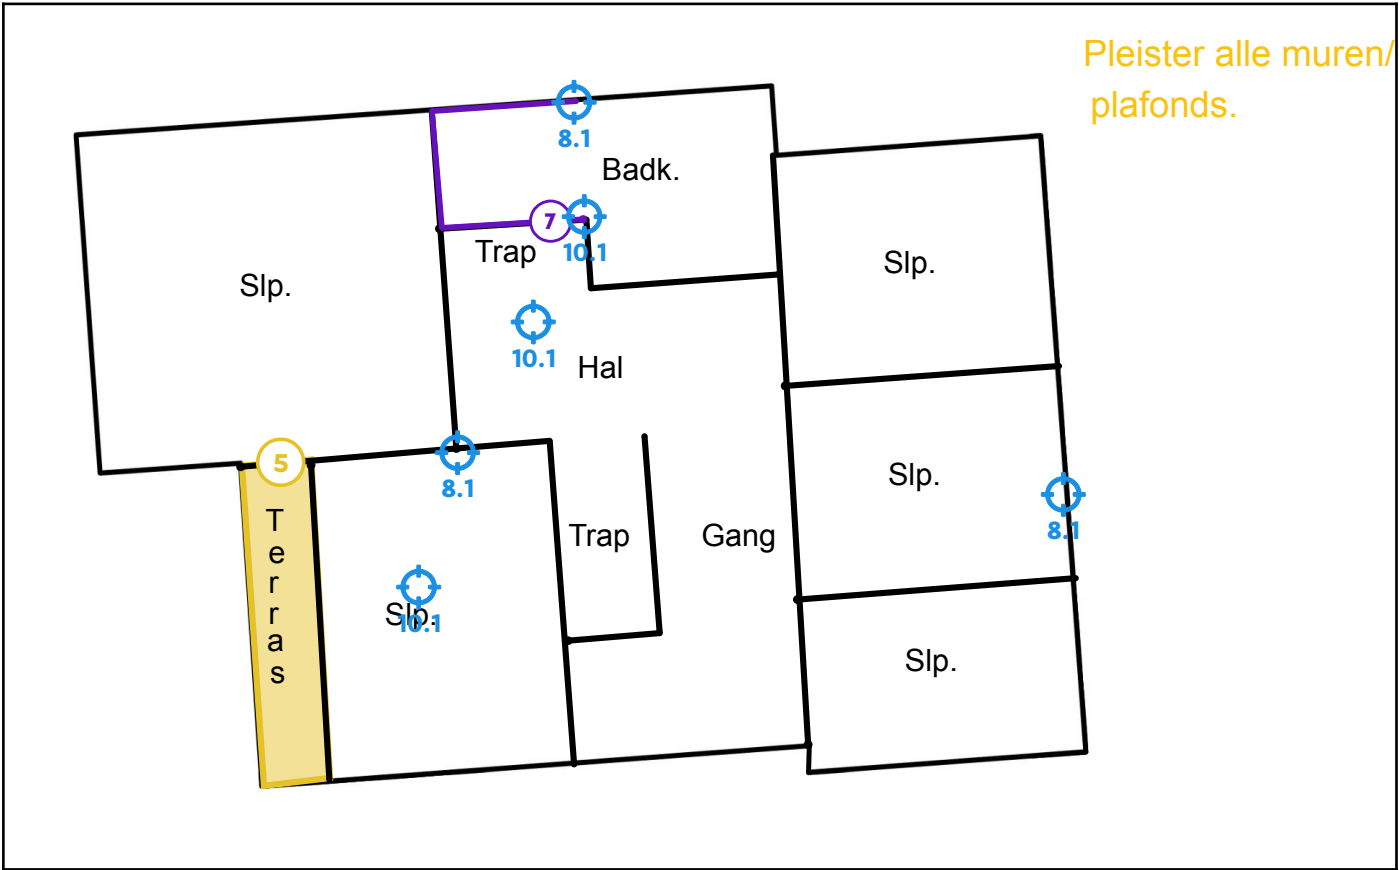
# Plan 1.3: Hoofdgebouw 1ste verdiep

| Beschrijving | Type | Actie |
|---|---|---|
| 5. Terras - roofing | Asbestmateriaal | Zorgvuldig beheren |

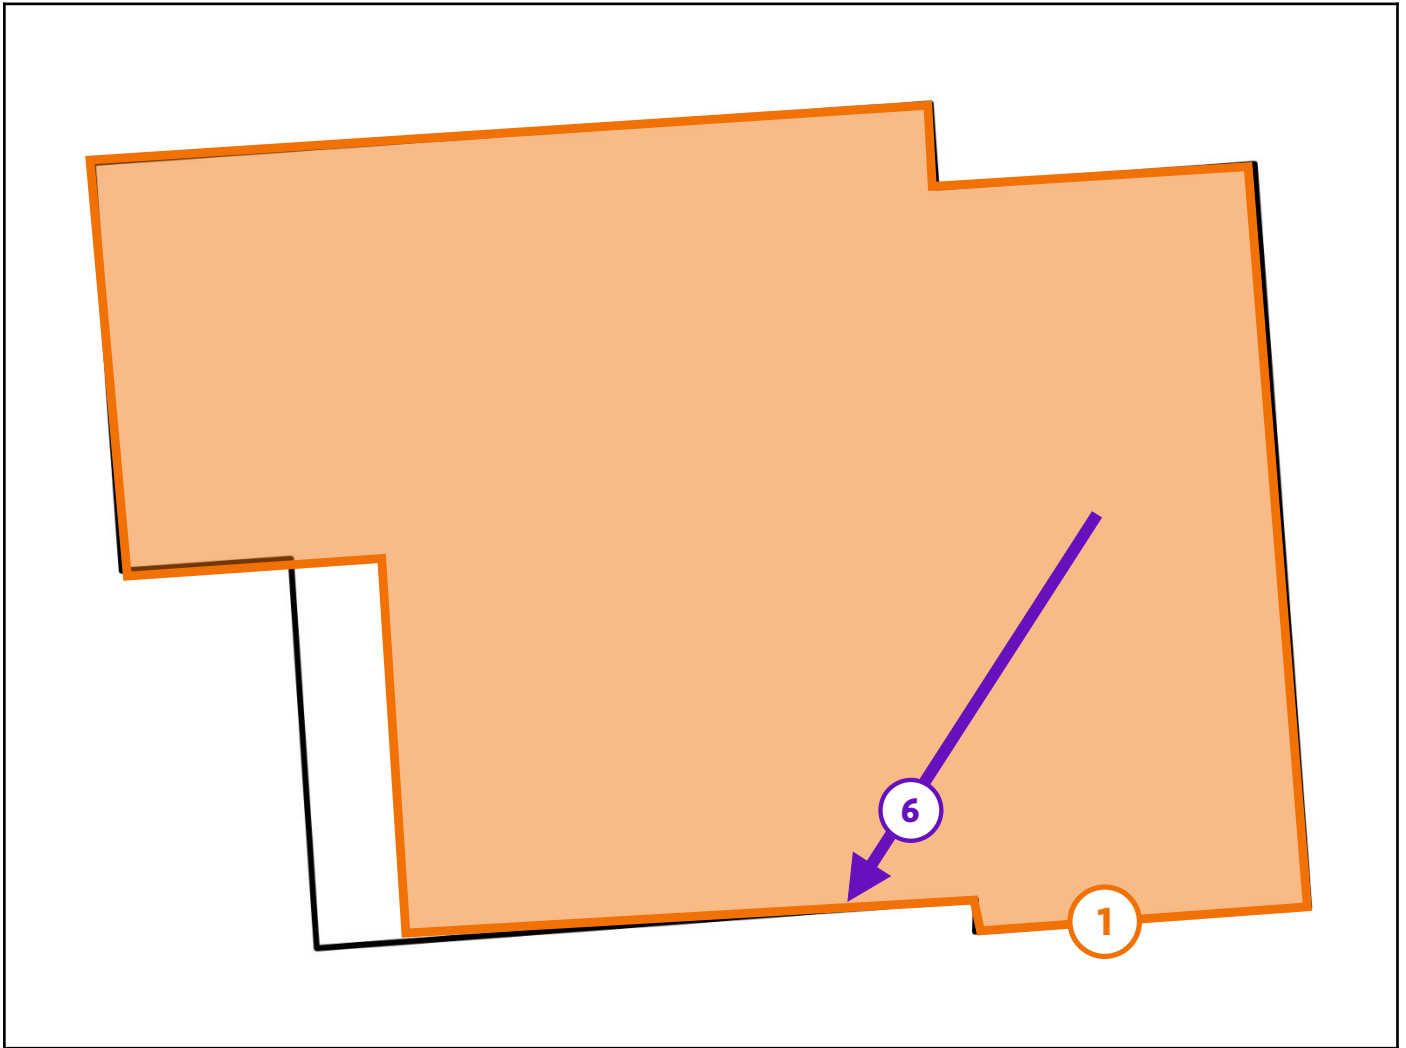
## Plan 1.5: Hoofdgebouw dak

| Beschrijving | Type | Actie |
|---|---|---|
| 1. Dak - leien | Asbestmateriaal | <a href="#">Verwijderen</a> |
| 6. Schouw - rookgaskanaal | Beperking | - |

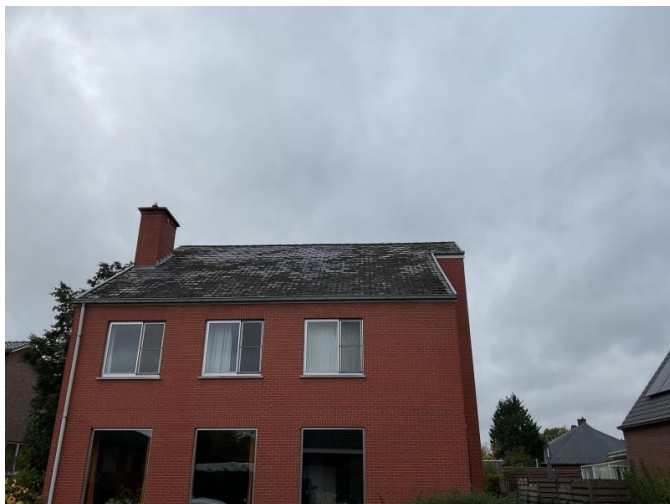
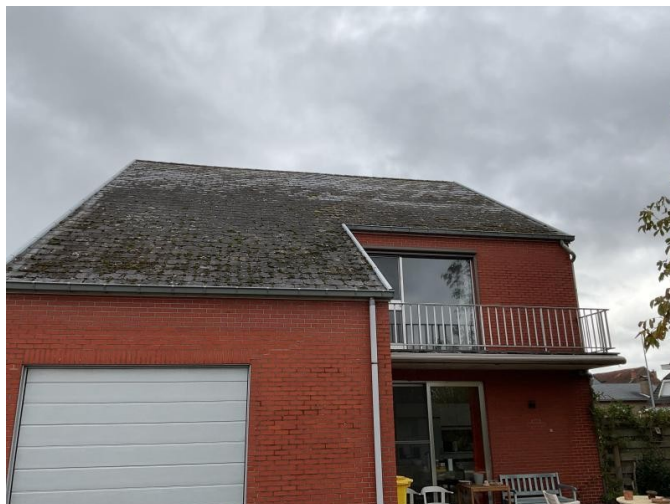
Het asbestmateriaal valt onder de mijlpaal van 2034.

| Eindbeoordeling materiaalrisico | Verhoogd materiaalrisico en/of verhoogde kans op vezelvrijgave |

| Asbestsoort (vezeltype) | Crocidoliet aanwezig |
| Toestand van het materiaal | Licht beschadigd, licht verweerd. Intact calciumsilicaatmateriaal of categorie III 'gebondenheid' |

| Beschrijving | Dak - leien |

- Zorg voor een veilig beheer. Vermijd het beschadigen van het asbestmateriaal. Controleer de toestand jaarlijks op wijzigingen.
- Voer bijkomende staalname(s) uit.

- Eenvoudige handelingen: mag via doe-het-zelf of door werknemer(s) met opleidingsattest eenvoudige handelingen  
Voor dakleien voorziet de wet geen verplichting om deze asbestverdachte toepassing te laten verwijderen door een firma met een opleidingsattest eenvoudige handelingen. U mag, in principe, ongeacht beschadigingen of vrije asbestvezels, deze asbesttoepassing zelf verwijderen met inachtneming van de nodige veiligheidsmaatregelen om uzelf en uw omgeving te beschermen. Een beschadigde asbesttoepassing in slechte staat kan makkelijk verder breken of vergruizen. Er komen dan schadelijke asbestvezels vrij die ingeademd kunnen worden.

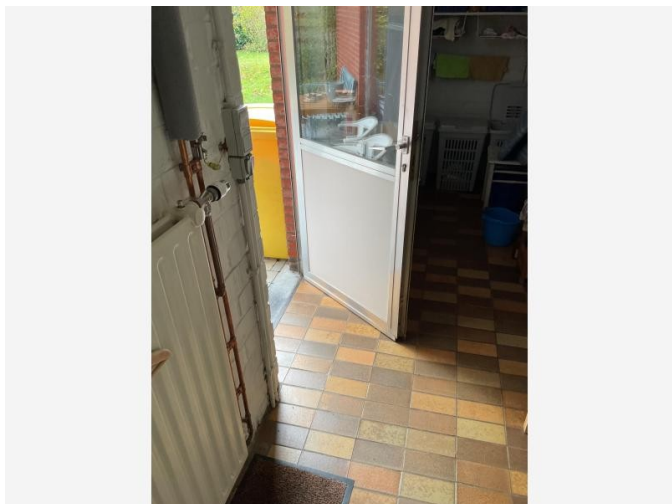
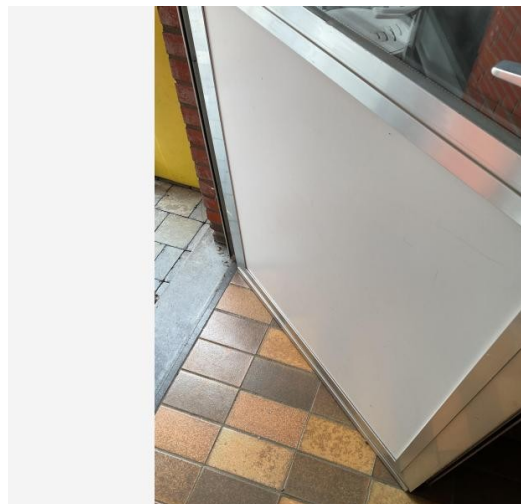
Het asbestmateriaal valt onder de mijlpaal van 2040.

| Eindbeoordeling materiaalrisico | Laag materiaalrisico en/of verlaagde kans op vezelvrijgave |

| Asbestsoort (vezeltype) | Crocidoliet aanwezig |
| Toestand van het materiaal | Onbeschadigd, niet verweerd |

| Beschrijving | Deur - glasal plaat |

- Zorg voor een veilig beheer. Vermijd het beschadigen van het asbestmateriaal. Controleer de toestand jaarlijks op wijzigingen.
- Voer bijkomende staalname(s) uit.

- Eenvoudige handelingen: mag via doe-het-zelf of door werknemer(s) met opleidingsattest eenvoudige handelingen  
Voor platen in glasal voorziet de wet geen verplichting om deze asbestverdachte toepassing te laten verwijderen door een firma met een opleidingsattest eenvoudige handelingen. U mag, in principe, ongeacht beschadigingen of vrije asbestvezels, deze asbestverdachte toepassing zelf verwijderen. Maatregelen nemen is hierbij verplicht om verspreiding en inademing van schadelijke asbestvezels tegen te gaan. Verplichte maatregelen bij de verwijdering:
  1. nat maken (water) of fixeren (fixeermiddel) van het materiaal
  2. beschikken over PE-folie en zakken om loskomende deeltjes en afval op te vangen en te verpakken

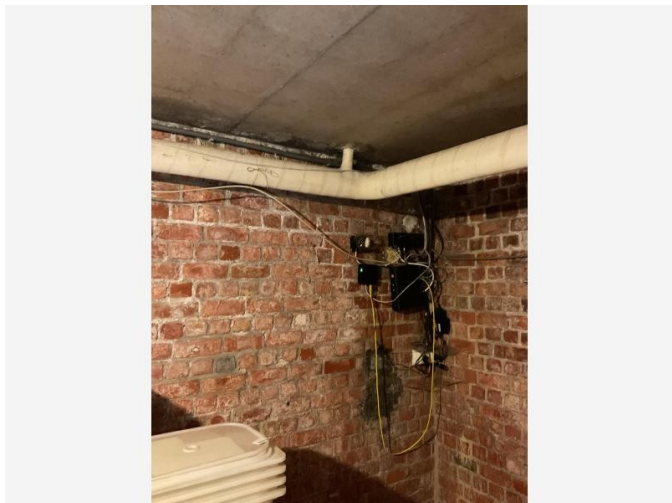
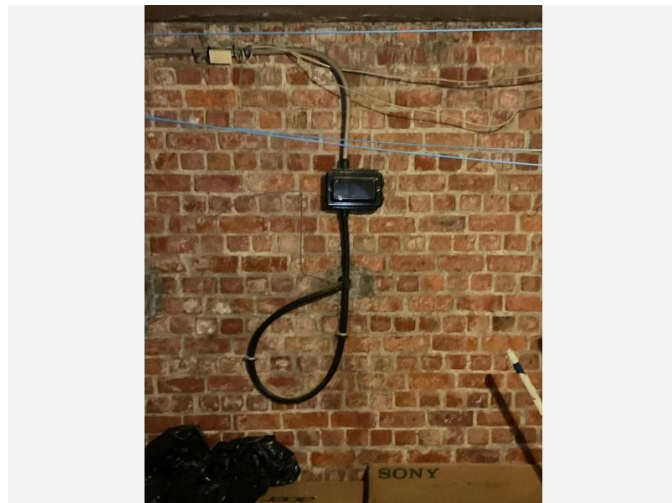
## Fiche 3: Kelder – bakeliet elektriciteitskast/schakelaars

Het asbestmateriaal valt onder de mijlpaal van 2040.

| Eindbeoordeling materiaalrisico | Laag materiaalrisico en/of verlaagde kans op vezelvrijgave |

| Asbestsoort (vezeltype) | Crocidoliet aanwezig |
| Toestand van het materiaal | Onbeschadigd, niet verweerd |

- Zorg voor een veilig beheer. Vermijd het beschadigen van het asbestmateriaal. Controleer de toestand jaarlijks op wijzigingen.
- Voer bijkomende staalname(s) uit.

- Eenvoudige handelingen: mag via doe-het-zelf of door werknemer(s) met opleidingsattest eenvoudige handelingen  
De elektriciteitskast wordt doorgaans door de netbeheerder vervangen.

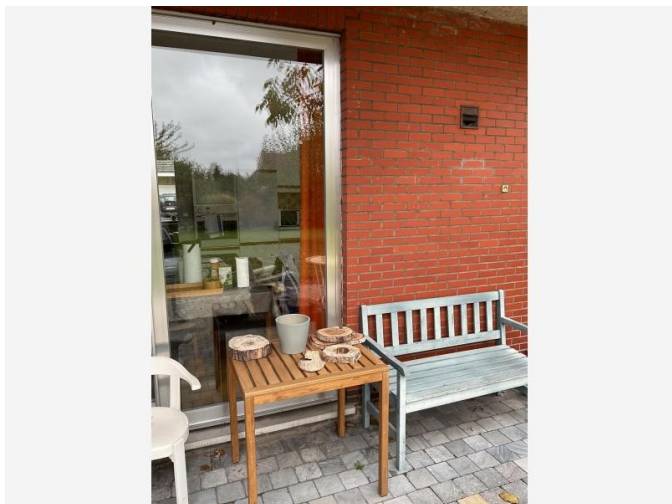
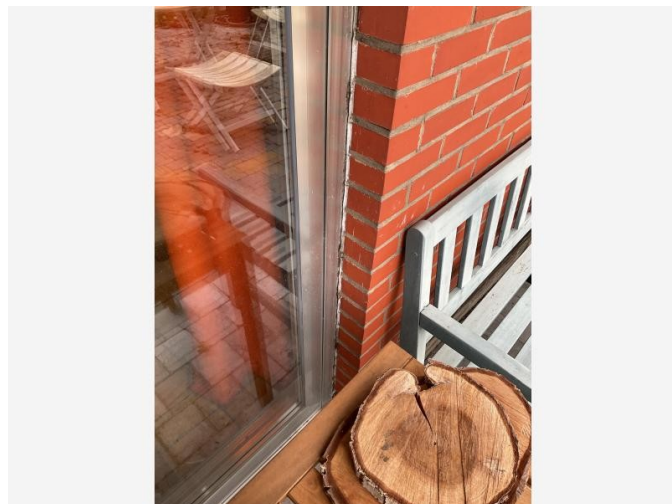
Het asbestmateriaal valt onder de mijlpaal van 2040.

| Eindbeoordeling materiaalarisico | Laag materiaalarisico en/of verlaagde kans op vezelvrijgave |

| Asbestsoort (vezeltype) | Amfibool aanwezig, uitgezonderd crocidoliet |
| Toestand van het materiaal | Licht beschadigd, licht verweerd. Intact calciumsilicaatmateriaal of categorie III 'gebondenheid' |

| Beschrijving | Ramen/deuren - mastiek |

- Zorg voor een veilig beheer. Vermijd het beschadigen van het asbestmateriaal. Controleer de toestand jaarlijks op wijzigingen.
- Voer bijkomende staalname(s) uit.

- Eenvoudige handelingen: mag via doe-het-zelf of door werknemer(s) met opleidingsattest eenvoudige handelingen  
Voor mastiek voorziet de wet geen verplichting om deze asbestverdachte toepassing te laten verwijderen door een firma met een opleidingsattest eenvoudige handelingen. U mag, in principe, ongeacht beschadigingen of vrije asbestvezels, deze asbesttoepassing zelf verwijderen met inachtneming van de nodige veiligheidsmaatregelen om uzelf en uw omgeving te beschermen. Een beschadigde asbesttoepassing in slechte staat kan makkelijk verder breken of vergruizen. Er komen dan schadelijke asbestvezels vrij die ingeademd kunnen worden.

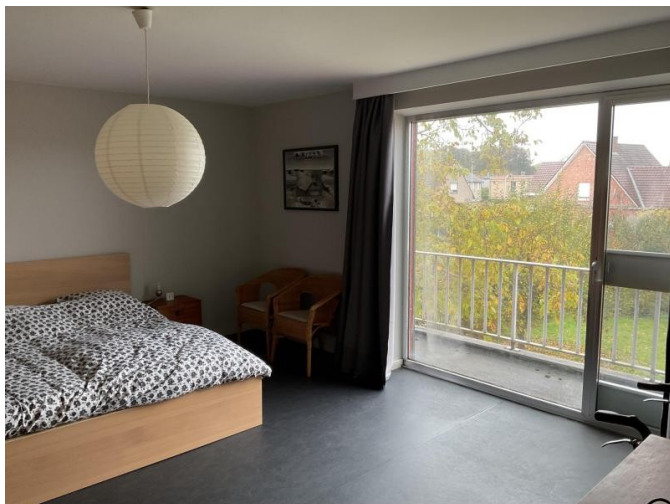
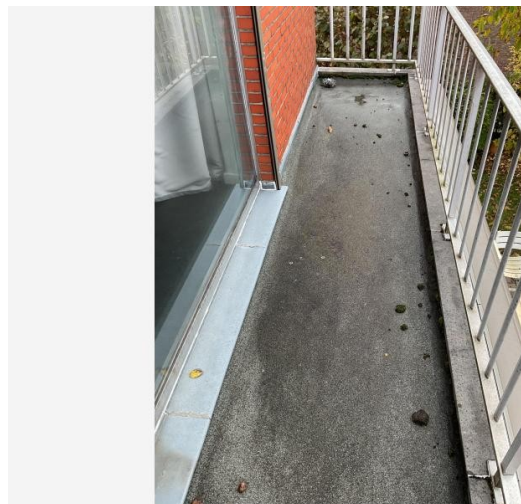
Het asbestmateriaal valt onder de mijlpaal van 2040.

| Eindbeoordeling materiaalisico | Laag materiaalisico en/of verlaagde kans op vezelvrijgave |

| Asbestsoort (vezeltype) | Alleen chrysotiel |
| Toestand van het materiaal | Licht beschadigd, licht verweerd. Intact calciumsilicaatmateriaal of categorie III 'gebondenheid' |

| Beschrijving | Terras - roofing |

- Zorg voor een veilig beheer. Vermijd het beschadigen van het asbestmateriaal. Controleer de toestand jaarlijks op wijzigingen.
- Voer bijkomende staalname(s) uit.

- Eenvoudige handelingen: mag via doe-het-zelf of door werknemer(s) met opleidingsattest eenvoudige handelingen  
Voor roofing voorziet de wet geen verplichting om deze asbestverdachte toepassing te laten verwijderen door een firma met een opleidingsattest eenvoudige handelingen. U mag, in principe, ongeacht beschadigingen of vrije asbestvezels, deze asbesttoepassing zelf verwijderen met inachtneming van de nodige veiligheidsmaatregelen om uzelf en uw omgeving te beschermen. Het is echter aangeraden om deze werken te laten uitvoeren door een dakwerker. Een beschadigde asbesttoepassing in slechte staat kan makkelijk verder breken of vergruizen. Er komen dan schadelijke asbestvezels vrij die ingeademd kunnen worden.

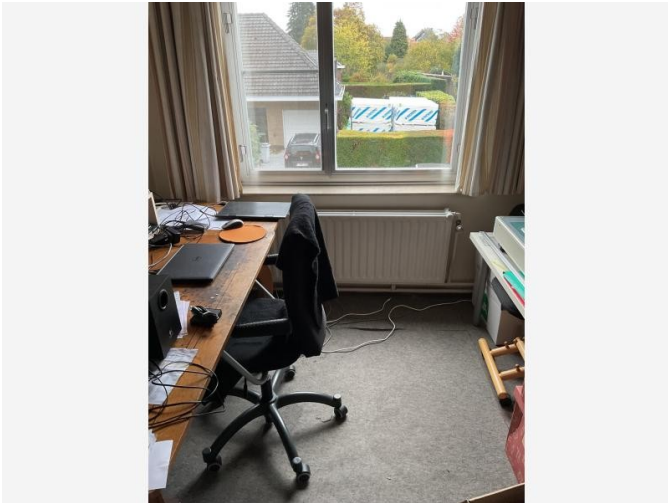
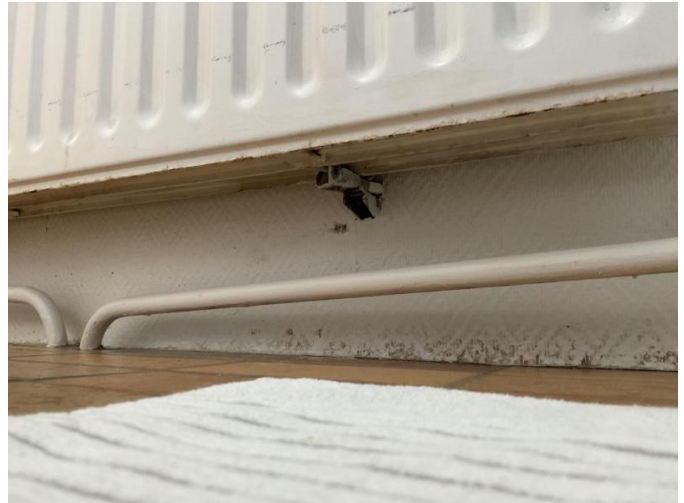
## Fiche 8: Pleister muur

Geen asbest

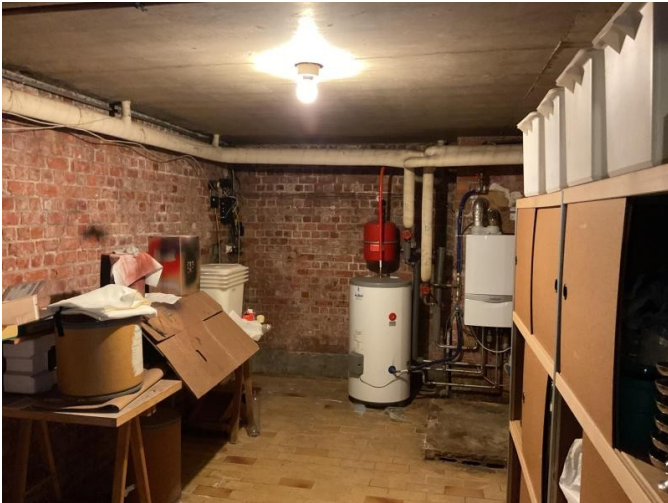
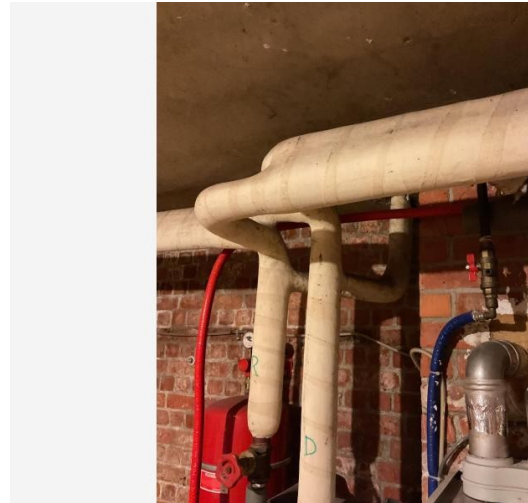
## Fiche 9: Kelder – leidingisolatie

Geen asbest

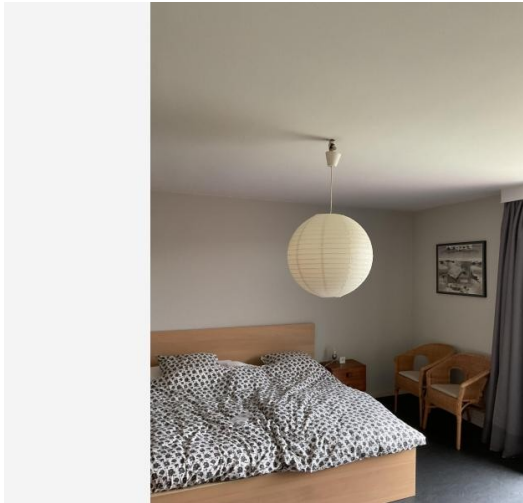
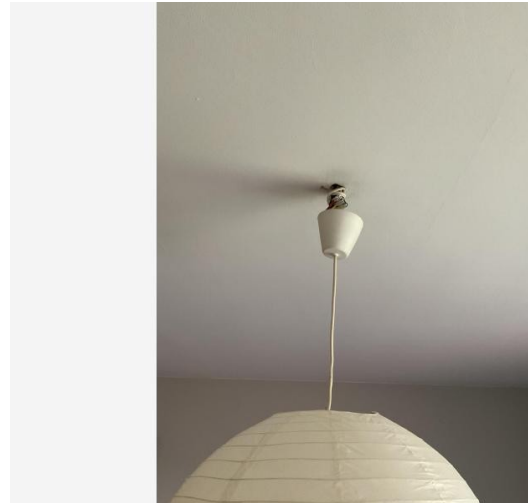
## Fiche 10: Pleister plafond

Geen asbest
