# Asbestinventarisatetest

Wulmersumsesteenweg 355, 3300 Tienen

Attestnummer : 20260321-000084.000

Uitgegeven op : 21.03.2026

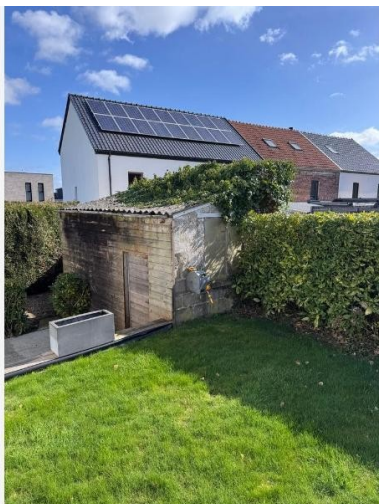
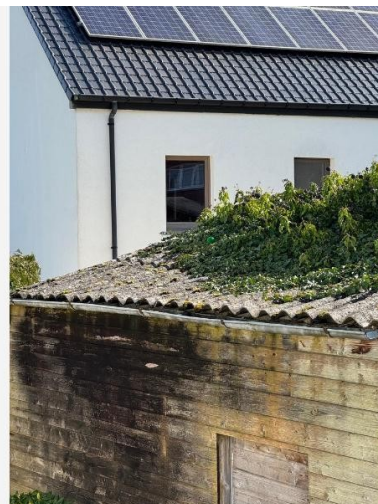
Hoog materiaalrisico en/of hoge kans op vezelvrijgave

<b>Gebondenheid</b>	Categorie 1: hechtgebonden in oorsprong
<b>Asbestsoort (vezeltype)</b>	Crocidoliet aanwezig
<b>Asbestconcentratie</b>	Laag (< 50%)
<b>Afschermingsgraad van het gehele materiaal</b>	Geheel of deels vrij aan de binnenlucht, maar geen contact met binnenluchtstromen
<b>Toestand van het materiaal</b>	Matig beschadigd, matig verweerd

<b>Beschrijving</b>	Dak bestaande uit golfplaten - Tuinberging
<b>Omgeving</b>	Buiten
<b>Primaire drager</b>	Schuin dak
<b>Asbestmateriaal</b>	Dak- en gevelbekleding - Golfplaat
<b>Bindmiddel van asbestmateriaal</b>	Cement
<b>Gebondenheid op basis van bindmiddel</b>	Hecht
<b>Hoeveelheid (oppervlakte - aantal)</b>	<ul style="list-style-type: none"><li>• 12,00 m<sup>2</sup> - 1 stuk</li></ul>
<b>Totale oppervlakte</b>	12,00 m <sup>2</sup>
<b>Eenvoudig bereikbaar</b>	Ja
<b>Bevestigingswijze</b>	<ul style="list-style-type: none"><li>• Geklemd</li><li>• Geschroefd</li></ul>
<b>Identificatiemethode</b>	<p>De asbestdeskundige beoordeelt het materiaal als asbestverdacht en dus asbesthoudend, en dit zonder monstername.</p> <p>Motivatie: De opdrachtgever weigert om het materiaal te laten bemonsteren.</p>
<b>Destructieve handeling voor identificatie</b>	Nee
<b>Opmerking</b>	De hoeveelheid is een zo nauwkeurig mogelijke opmeting. Hieraan kunnen evenwel geen rechten worden ontleend.

**Dringend verwijderen**

- Verwijder dit asbestmateriaal zo snel mogelijk. Volg de toestand goed op.
- Hemelwater dat afspoelt van asbestcement daken of gevels kan asbestdeeltjes bevatten. Gebruik het enkel voor gesloten circuits (bv. spoelen toiletten). Reinig na het vervangen van het dak of de gevel de dakgoten en regenwaterput of -ton om asbesthoudend sediment of slib te verwijderen
- Voer bijkomende staalname(s) uit.

- Eenvoudige handelingen: mag via doe-het-zelf of door werknemer(s) met opleidingsattest eenvoudige handelingen  
Deze toepassing kan door een aannemer die over een opleidingsattest eenvoudige handelingen beschikt of door een particulier (doe-het-zelf), verwijderd worden indien er geen verhoogd risico op vrijgave van asbestvezels (max. concentratie 0,01 vezels/cm<sup>3</sup> - CODEX Art. VI.3-54) ontstaat en de toepassing voorafgaand wordt gefixeerd/bevochtigd; de individuele elementen zonder machinale werktuigen (boormachine, slijpschijf, hogedrukreiniger,...) en zonder breken of gooien een voor een losgemaakt worden; en ten slotte dubbel en luchtdicht verpakt weggevoerd worden naar een erkend afvalpunt (recyclagepark).

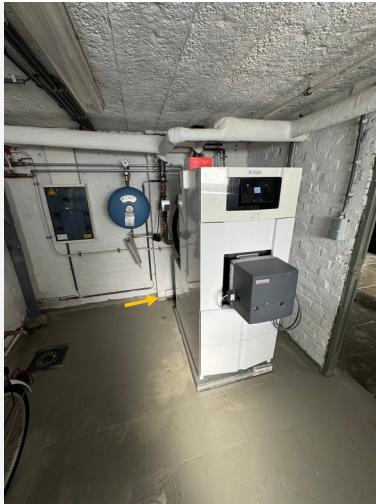
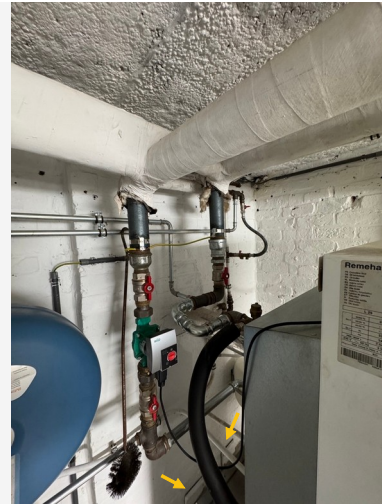
Eindbeoordeling materiaalrisico	Laag materiaalrisico en/of verlaagde kans op vezelvrijgave
---------------------------------	--

Gebondenheid	Categorie 1: hechtgebonden in oorsprong
Asbestsoort (vezeltype)	Crocidoliet aanwezig
Asbestconcentratie	Laag (< 50%)
Afschermingsgraad van het gehele materiaal	Geheel of deels vrij aan binnenluchtstromen
Toestand van het materiaal	Onbeschadigd, niet verweerd

Beschrijving	Inspectieel schouw - Kelder
Omgeving	Binnen
Primaire drager	HVAC infrastructuur en uitrusting
Asbestmateriaal	Plaat, paneel, tablet - Generiek
Bindmiddel van asbestmateriaal	Cement
Gebondenheid op basis van bindmiddel	Hecht
Hoeveelheid (oppervlakte - dikte - aantal)	• 0,20 m <sup>2</sup> - 1,00 cm - 3 stuks
Totaal volume	0,006 m <sup>3</sup>
Eenvoudig bereikbaar	Ja
Bevestigingswijze	• Geklemd
Identificatiemethode	De asbestdeskundige beoordeelt het materiaal als asbestverdacht en dus asbesthoudend, en dit zonder monsternamen.  Motivatie: De opdrachtgever weigert om het materiaal te laten bemonsteren.
Destructieve handeling voor identificatie	Nee
Opmerking	De hoeveelheid is een zo nauwkeurig mogelijke opmeting. Hieraan kunnen evenwel geen rechten worden ontleend.

Zorgvuldig beheren

- Zorg voor een veilig beheer. Vermijd het beschadigen van het asbestmateriaal. Controleer de toestand jaarlijks op wijzigingen.
- Voer bijkomende staalname(s) uit.

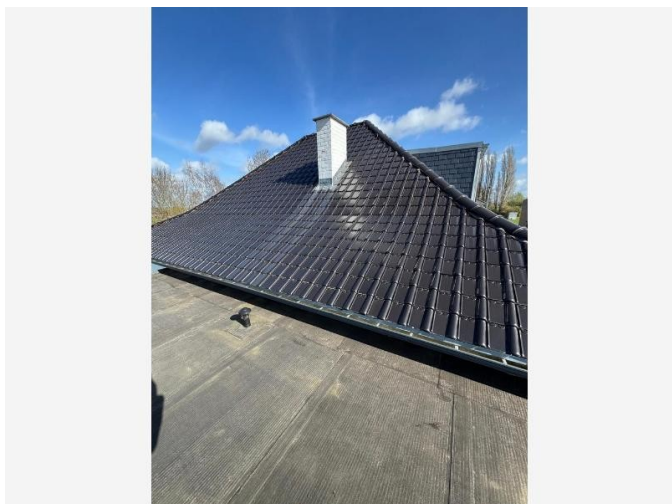
**Reden:** Het te onderzoeken materiaal situeert zich hoger dan 3,50 m te rekenen vanaf een veilige ondergrond

**Uitleg van de asbestdeskundige:** De schouw bevat binnenin mogelijk een asbestcement rookgaskanaal. Laat dit onderzoeken bij eventuele werken.

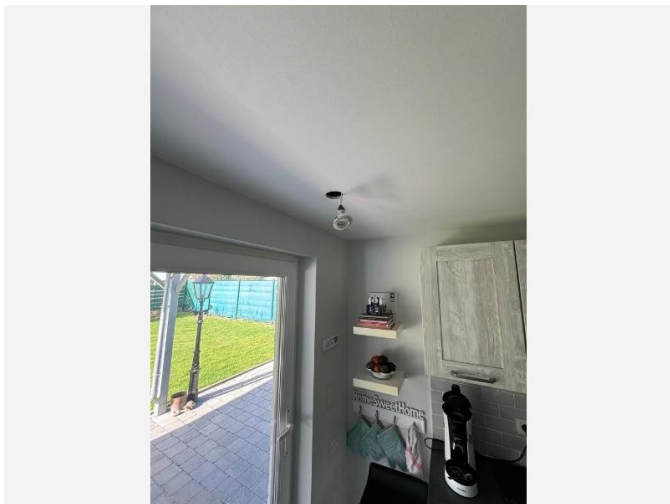
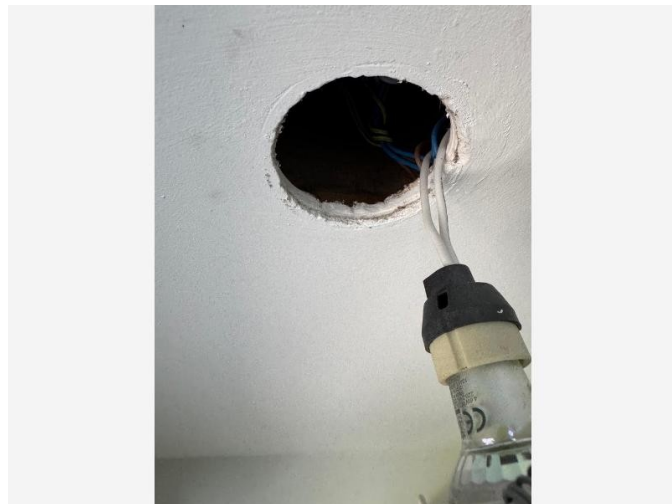
De plafonds werden afgewerkt met niet-asbestverdachte gipskartonplaten.

Basis voor advies	De asbestdeskundige beoordeelt het materiaal als niet-asbestverdacht.
Primaire drager	Plafond

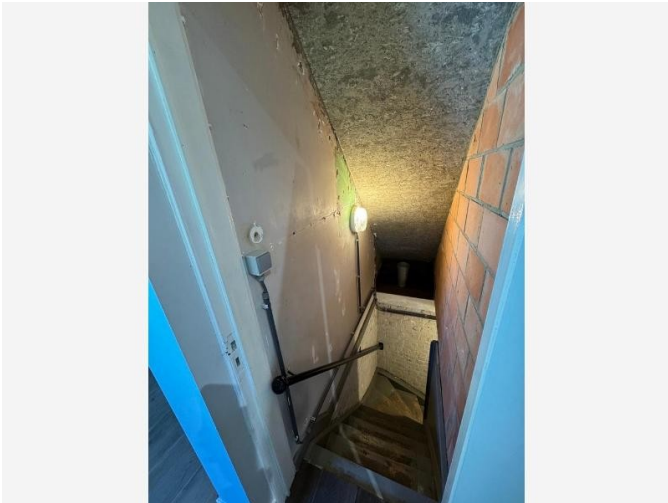
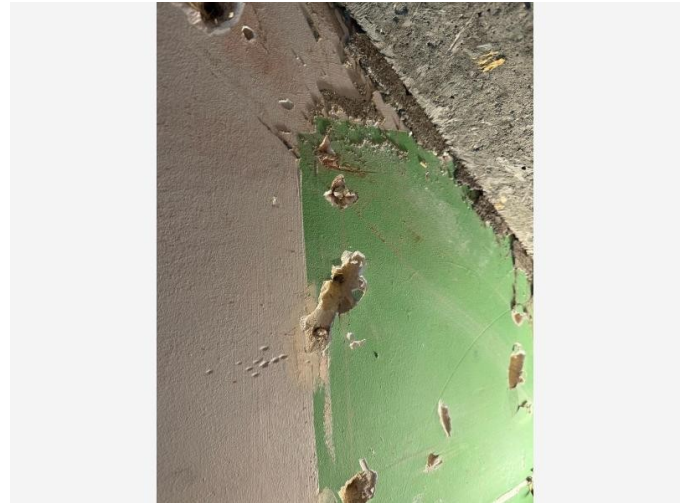
Geen asbest

#	Type	Referentie	Resultaat
5.1	Mengmonster	1	Geen asbest

Beschrijving	Pleisterwerk wanden
Omgeving	Binnen
Primaire drager	Binnenwand
Bindmiddel van materiaal	Gips - kalk
Gebondenheid op basis van bindmiddel	Niet-hechtgebonden
Hoeveelheid (oppervlakte - dikte - aantal)	• 200,00 m <sup>2</sup> - 1,00 cm - 1 stuk
Totaal volume	2,00 m <sup>3</sup>
Identificatiemethode	Een monstername door de asbestdeskundige met laboanalyse door een asbestlabo.
Destructieve handeling voor identificatie	Nee
Opmerking	<p>De hoeveelheid is een zo nauwkeurig mogelijke opmeting. Hieraan kunnen evenwel geen rechten worden ontleend. Waar mogelijk, wordt staalname uitgevoerd conform het inspectieprotocol: in een droge ruimte zoals een slaapkamer, in een natte ruimte zoals een keuken of badkamer, in een traphal en in een stookruimte.</p> <p>Bemonstering:</p> <ul style="list-style-type: none"> <li>- Individuele ruimte: SLK3</li> <li>- Natte ruimte: Keuken</li> <li>- Trappenhal: Keldertrap</li> <li>- Stookruimte: Geen pleisterwerk</li> </ul>

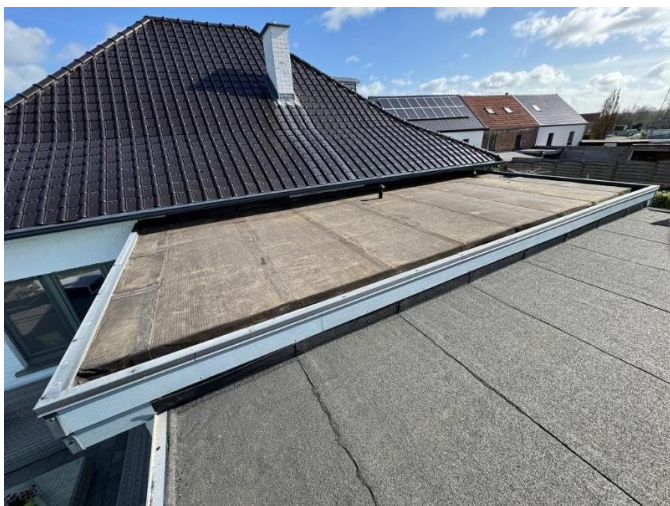
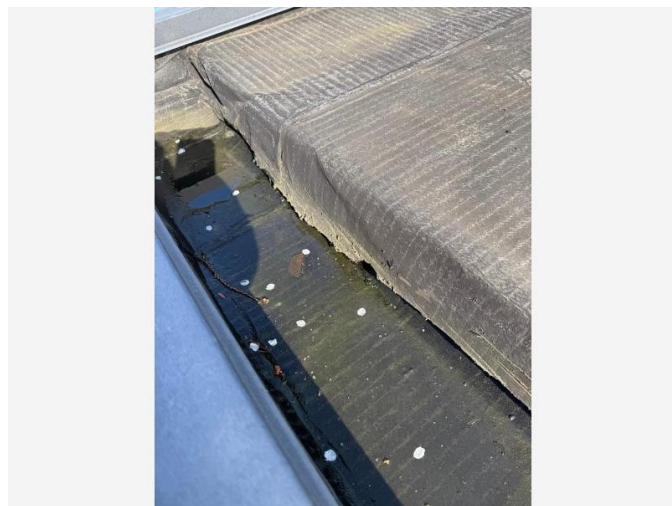
## Fiche 6: Roofing achterbouw

Geen asbest

#	Type	Referentie	Resultaat
6.1	Puntmonster	5	Geen asbest

<b>Beschrijving</b>	Roofing achterbouw
<b>Omgeving</b>	Buiten
<b>Primaire drager</b>	Plat dak
<b>Bindmiddel van materiaal</b>	Bitumen (roofing, teer, asfalt)
<b>Gebondenheid op basis van bindmiddel</b>	Hecht
<b>Hoeveelheid (oppervlakte - aantal)</b>	<ul style="list-style-type: none"><li>• 25,00 m<sup>2</sup> - 1 stuk</li></ul>
<b>Totale oppervlakte</b>	25,00 m <sup>2</sup>
<b>Identificatiemethode</b>	Een monstername door de asbestdeskundige met laboanalyse door een asbestlabo.
<b>Destructieve handeling voor identificatie</b>	Nee
<b>Opmerking</b>	Staalname tot op de eventuele onderliggende lagen is niet mogelijk zonder uitbreiding naar een destructief onderzoek.

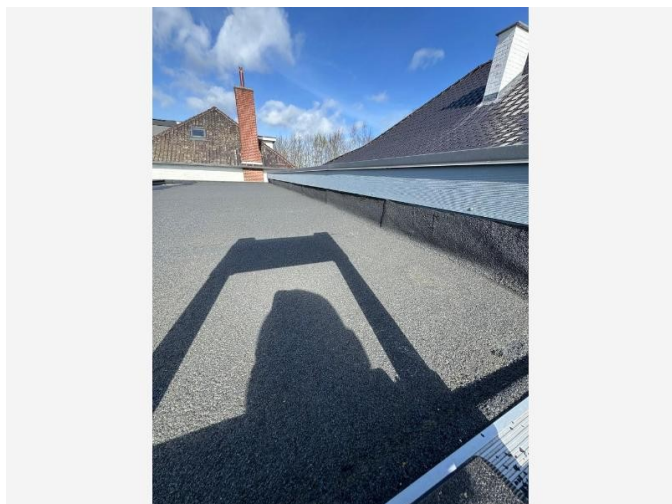
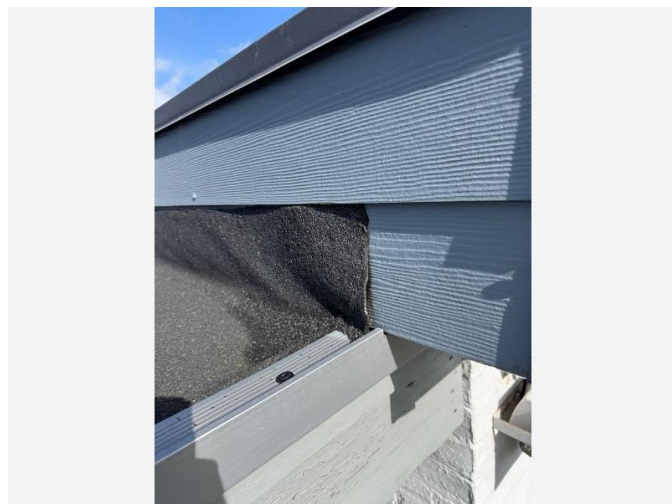
Geen asbest

#	Type	Referentie	Resultaat
7.1	Puntmonster	6	Geen asbest

<b>Beschrijving</b>	Roofing afdak
<b>Omgeving</b>	Buiten
<b>Primaire drager</b>	Plat dak
<b>Bindmiddel van materiaal</b>	Bitumen (roofing, teer, asfalt)
<b>Gebondenheid op basis van bindmiddel</b>	Hecht
<b>Hoeveelheid (oppervlakte - aantal)</b>	<ul style="list-style-type: none"><li>• 25,00 m<sup>2</sup> - 1 stuk</li></ul>
<b>Totale oppervlakte</b>	25,00 m <sup>2</sup>
<b>Identificatiemethode</b>	Een monstername door de asbestdeskundige met laboanalyse door een asbestlabo.
<b>Destructieve handeling voor identificatie</b>	Nee
<b>Opmerking</b>	Staalname tot op de eventuele onderliggende lagen is niet mogelijk zonder uitbreiding naar een destructief onderzoek.

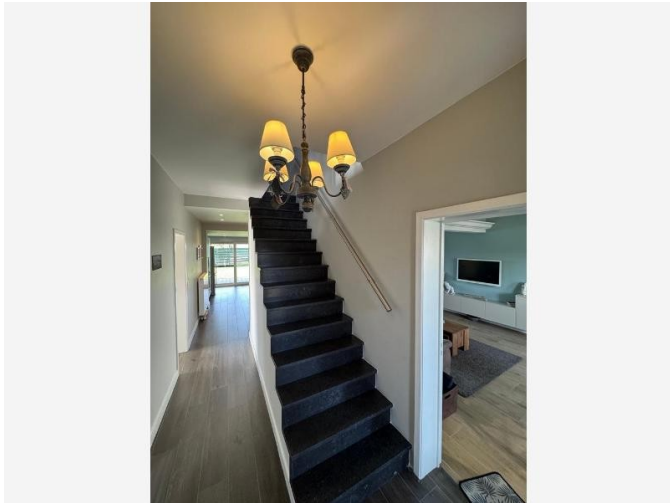
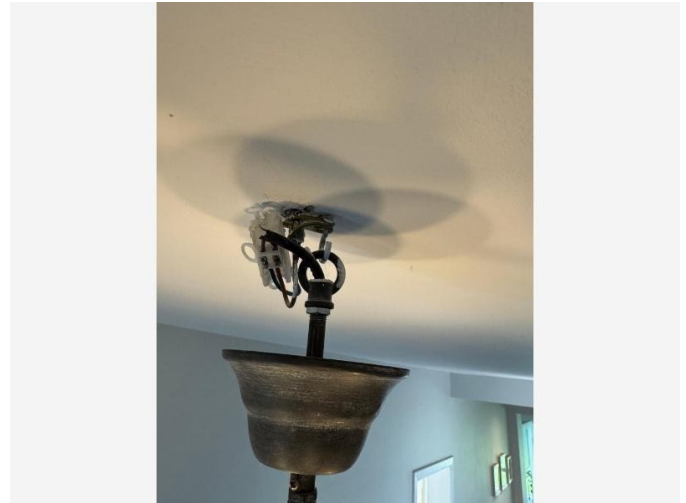
## Fiche 8: Pleisterwerk plafonds

Geen asbest

#	Type	Referentie	Resultaat
8.1	Mengmonster	2	Geen asbest

Beschrijving	Pleisterwerk plafonds
Omgeving	Binnen
Primaire drager	Plafond
Bindmiddel van materiaal	Gips - kalk
Gebondenheid op basis van bindmiddel	Niet-hechtgebonden
Hoeveelheid (oppervlakte - dikte - aantal)	• 200,00 m <sup>2</sup> - 1,00 cm - 1 stuk
Totaal volume	2,00 m <sup>3</sup>
Identificatiemethode	Een monstername door de asbestdeskundige met laboanalyse door een asbestlabo.
Destructieve handeling voor identificatie	Nee
Opmerking	<p>De hoeveelheid is een zo nauwkeurig mogelijke opmeting. Hieraan kunnen evenwel geen rechten worden ontleend. Waar mogelijk, wordt staalname uitgevoerd conform het inspectieprotocol: in een droge ruimte zoals een slaapkamer, in een natte ruimte zoals een keuken of badkamer, in een traphal en in een stookruimte.</p> <p>Bemonstering:</p> <ul style="list-style-type: none"> <li>- Individuele ruimte:</li> <li>- Natte ruimte:</li> <li>- Trappenhal:</li> <li>- Stookruimte:</li> </ul>

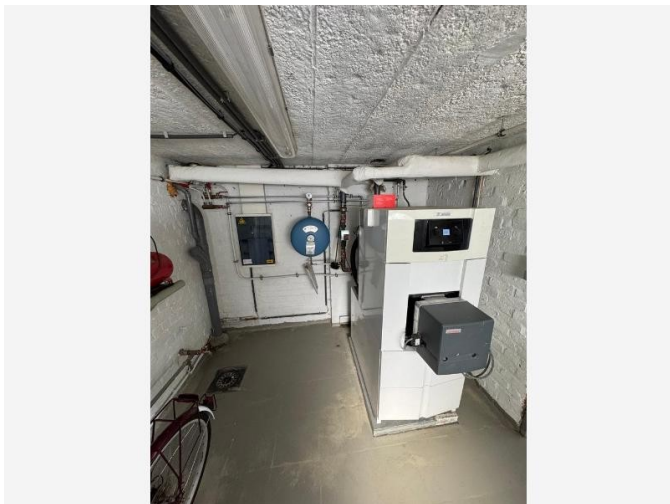
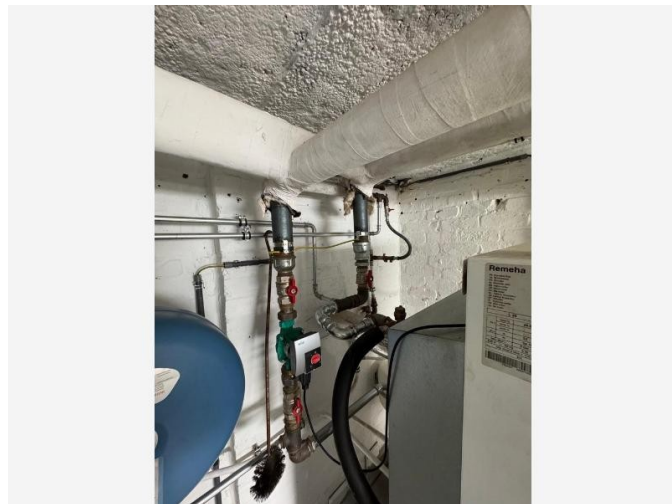
Geen asbest

#	Type	Referentie	Resultaat
9.1	Mengmonster	3 - Leidingisolatie rechte stukken	Geen asbest
9.2	Mengmonster	4 - Leidingisolatie rechte stukken	Geen asbest

<b>Beschrijving</b>	Leidingisolatie (gips)
<b>Omgeving</b>	Binnen
<b>Primaire drager</b>	HVAC infrastructuur en uitrusting
<b>Bindmiddel van materiaal</b>	Gips - kalk
<b>Gebondenheid op basis van bindmiddel</b>	Niet-hechtgebonden
<b>Hoeveelheid (lengte - omtrek - dikte - aantal)</b>	<ul style="list-style-type: none"><li>• 18,00 m - 45,00 cm - 0,50 cm - 1 stuk</li></ul>
<b>Totaal volume</b>	0,041 m <sup>3</sup>
<b>Identificatiemethode</b>	Een monstername door de asbestdeskundige met laboanalyse door een asbestlabo.
<b>Destructieve handeling voor identificatie</b>	Nee
<b>Opmerking</b>	De hoeveelheid is een zo nauwkeurig mogelijke opmeting. Hieraan kunnen evenwel geen rechten worden ontleend. Rechte stukken en bochten worden waar mogelijk apart bemonsterd.
