Asbestinventarisatetest

Groenendaallaan 75/101, 2170 Antwerpen

Attestnummer : 20260319-000558.000

Uitgegeven op : 19.03.2026

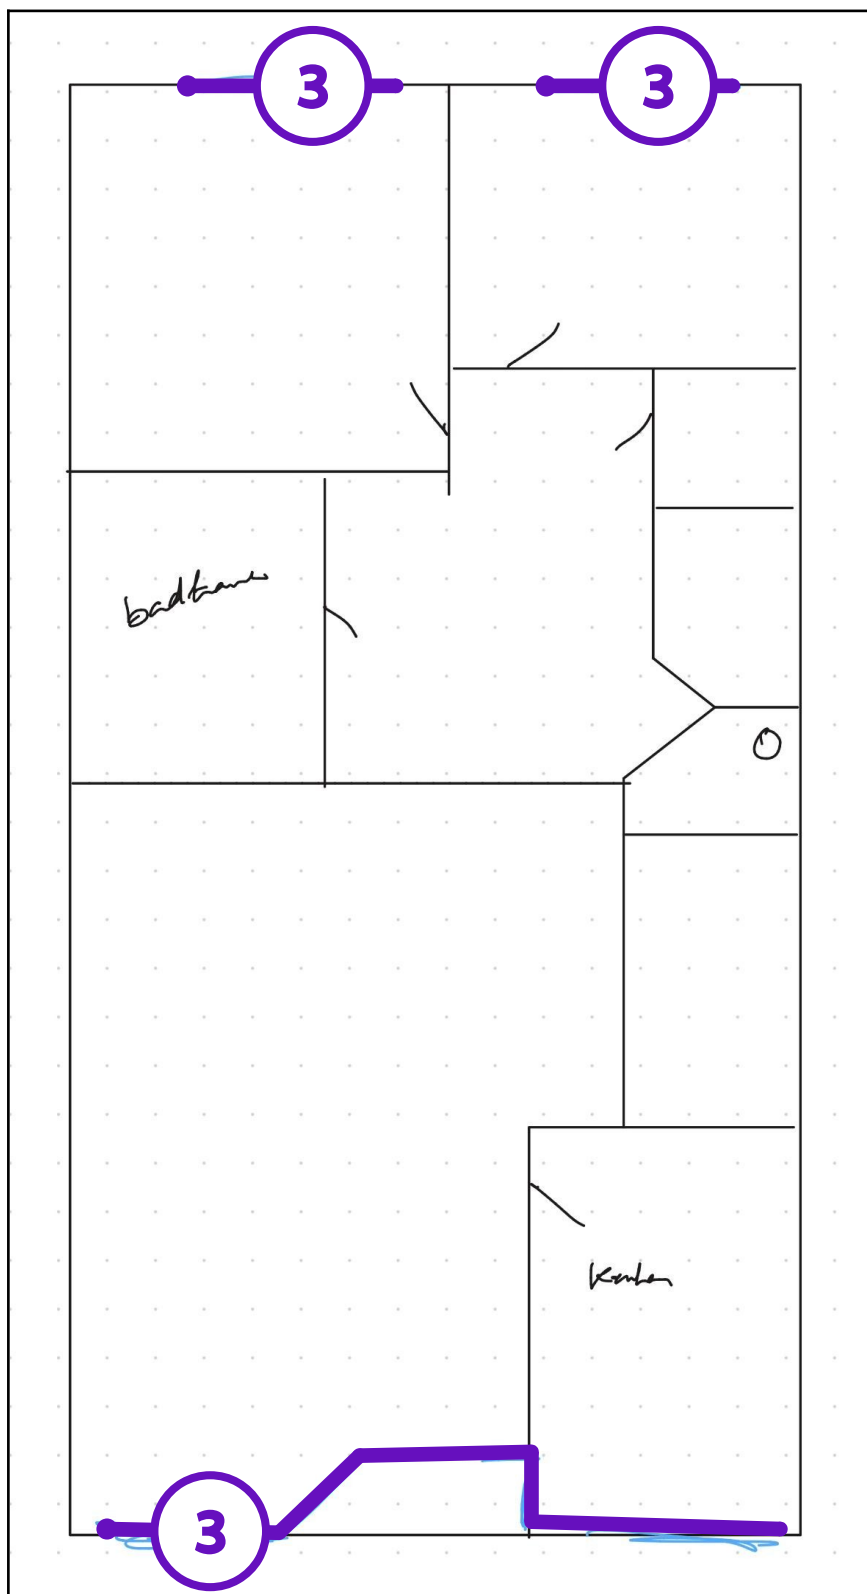
Plan 1.1: Appartement

3. Woning - kit - ramen	Overige ruimte of materiaal	-
-------------------------	-----------------------------	---

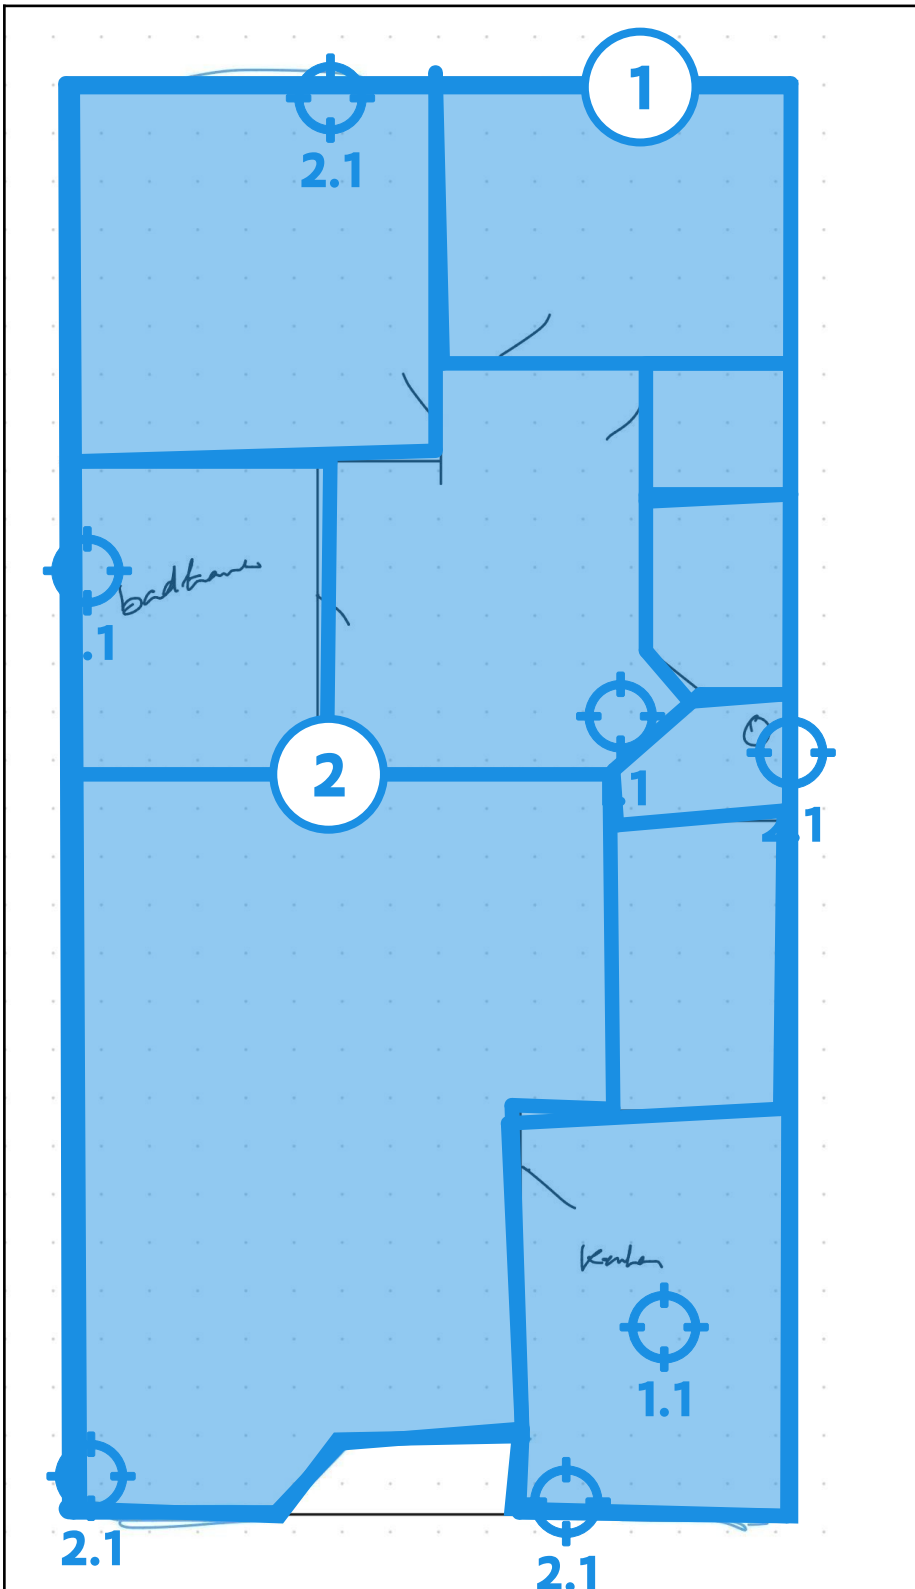
Plan 1.2: Appartement - pleister

1. Woning - pleisterwerk - plafonds	Geen asbest	-
1.1 Code: MM02	Mengmonster	-
2. Woning - pleisterwerk - muren	Geen asbest	-
2.1 Code: MM01	Mengmonster	-

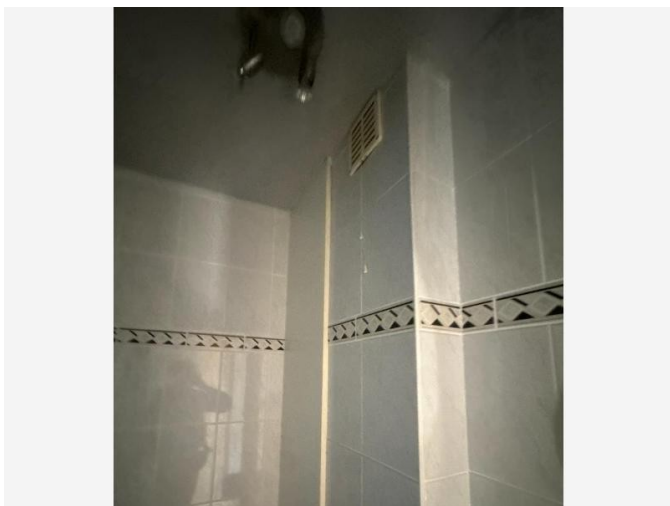
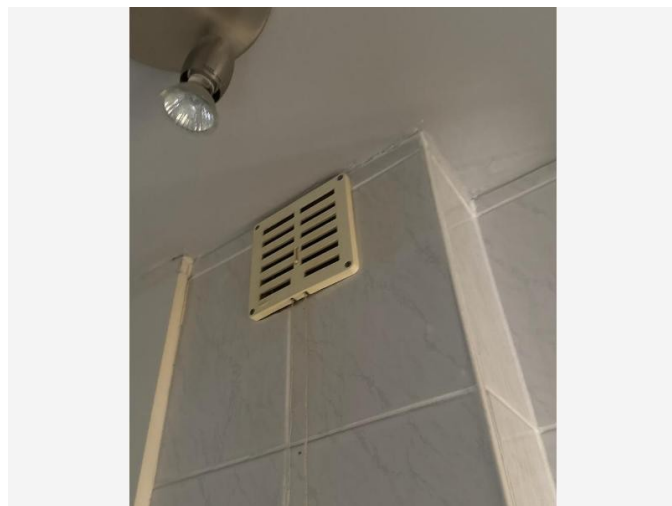
Geen asbest

#	Type	Referentie	Resultaat
1.1	Mengmonster	MM02	Geen asbest

Beschrijving	Woning - pleisterwerk - plafonds
Omgeving	Binnen
Primaire drager	Plafond
Bindmiddel van materiaal	Gips - kalk
Gebondenheid op basis van bindmiddel	Niet-hechtgebonden
Hoeveelheid (oppervlakte - dikte - aantal)	• 80,00 m ² - 2,00 cm - 1 stuk
Totaal volume	1,60 m ³
Identificatiemethode	Een monstername door de asbestdeskundige met laboanalyse door een asbestlabo.
Destructieve handeling voor identificatie	Nee

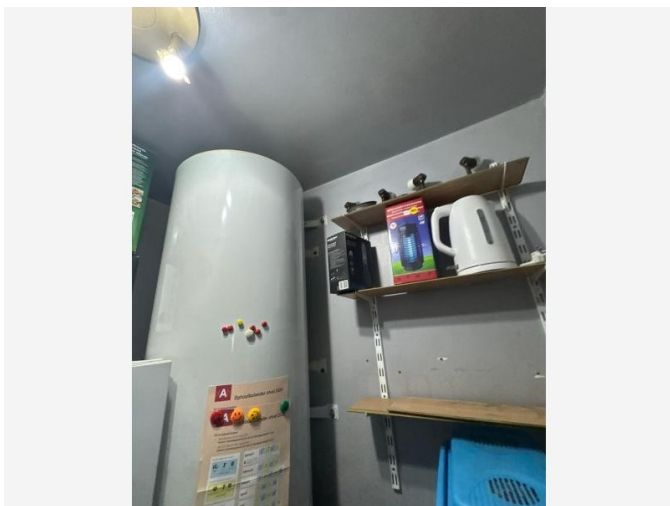
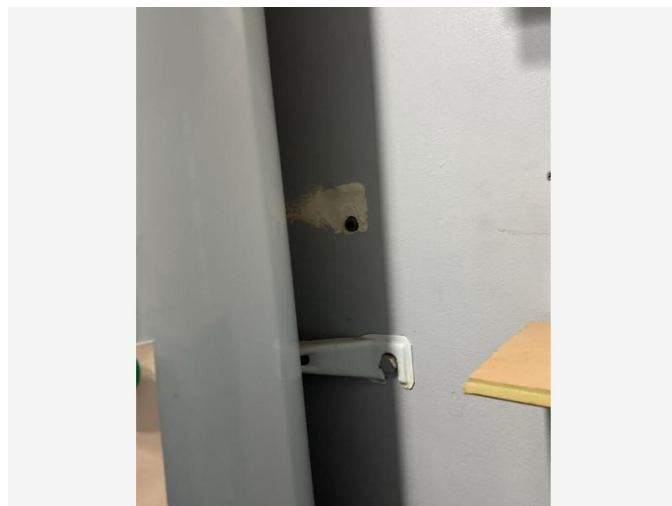
Geen asbest

#	Type	Referentie	Resultaat
2.1	Mengmonster	MM01	Geen asbest

Beschrijving	Woning - pleisterwerk - muren
Omgeving	Binnen
Primaire drager	Binnenwand
Bindmiddel van materiaal	Gips - kalk
Gebondenheid op basis van bindmiddel	Niet-hechtgebonden
Hoeveelheid (oppervlakte - dikte - aantal)	• 200,00 m ² - 2,00 cm - 1 stuk
Totaal volume	4,00 m ³
Identificatiemethode	Een monstername door de asbestdeskundige met laboanalyse door een asbestlabo.
Destructieve handeling voor identificatie	Nee

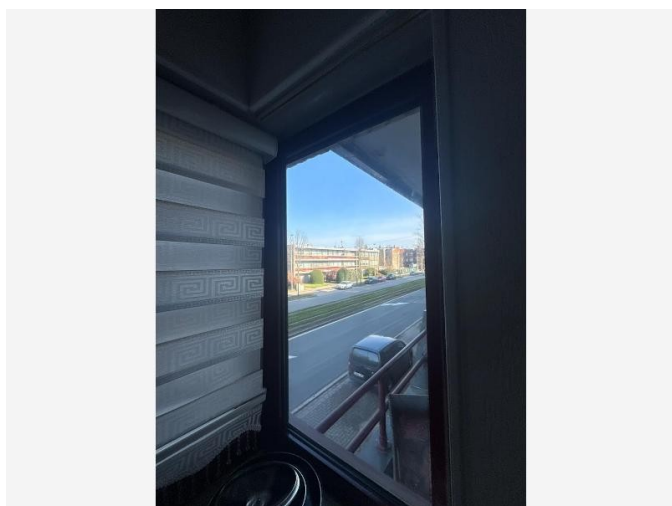
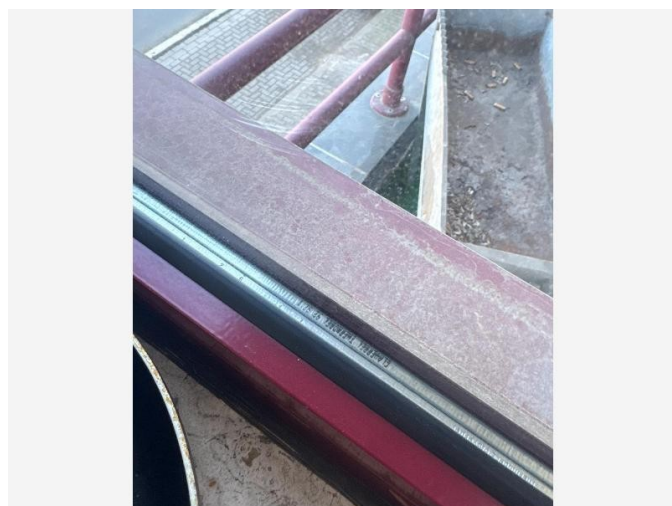
Beschrijving	Notitie	Terug te vinden op plannen
Fiche 3: Woning - kit - ramen	Tijdens de inspectie zijn de ramen grondig gecontroleerd. Er is vastgesteld dat de ramen volledig afgedicht zijn met elastische kit met in de volledige doorsnede dezelfde kleur. Deze zijn niet-asbestverdacht.	Plan 1.1: Appartement
