Asbestinventarisatetest

Wagenmakersstraat 8, 2811 Mechelen

Attestnummer : 20260321-000145.000

Uitgegeven op : 21.03.2026

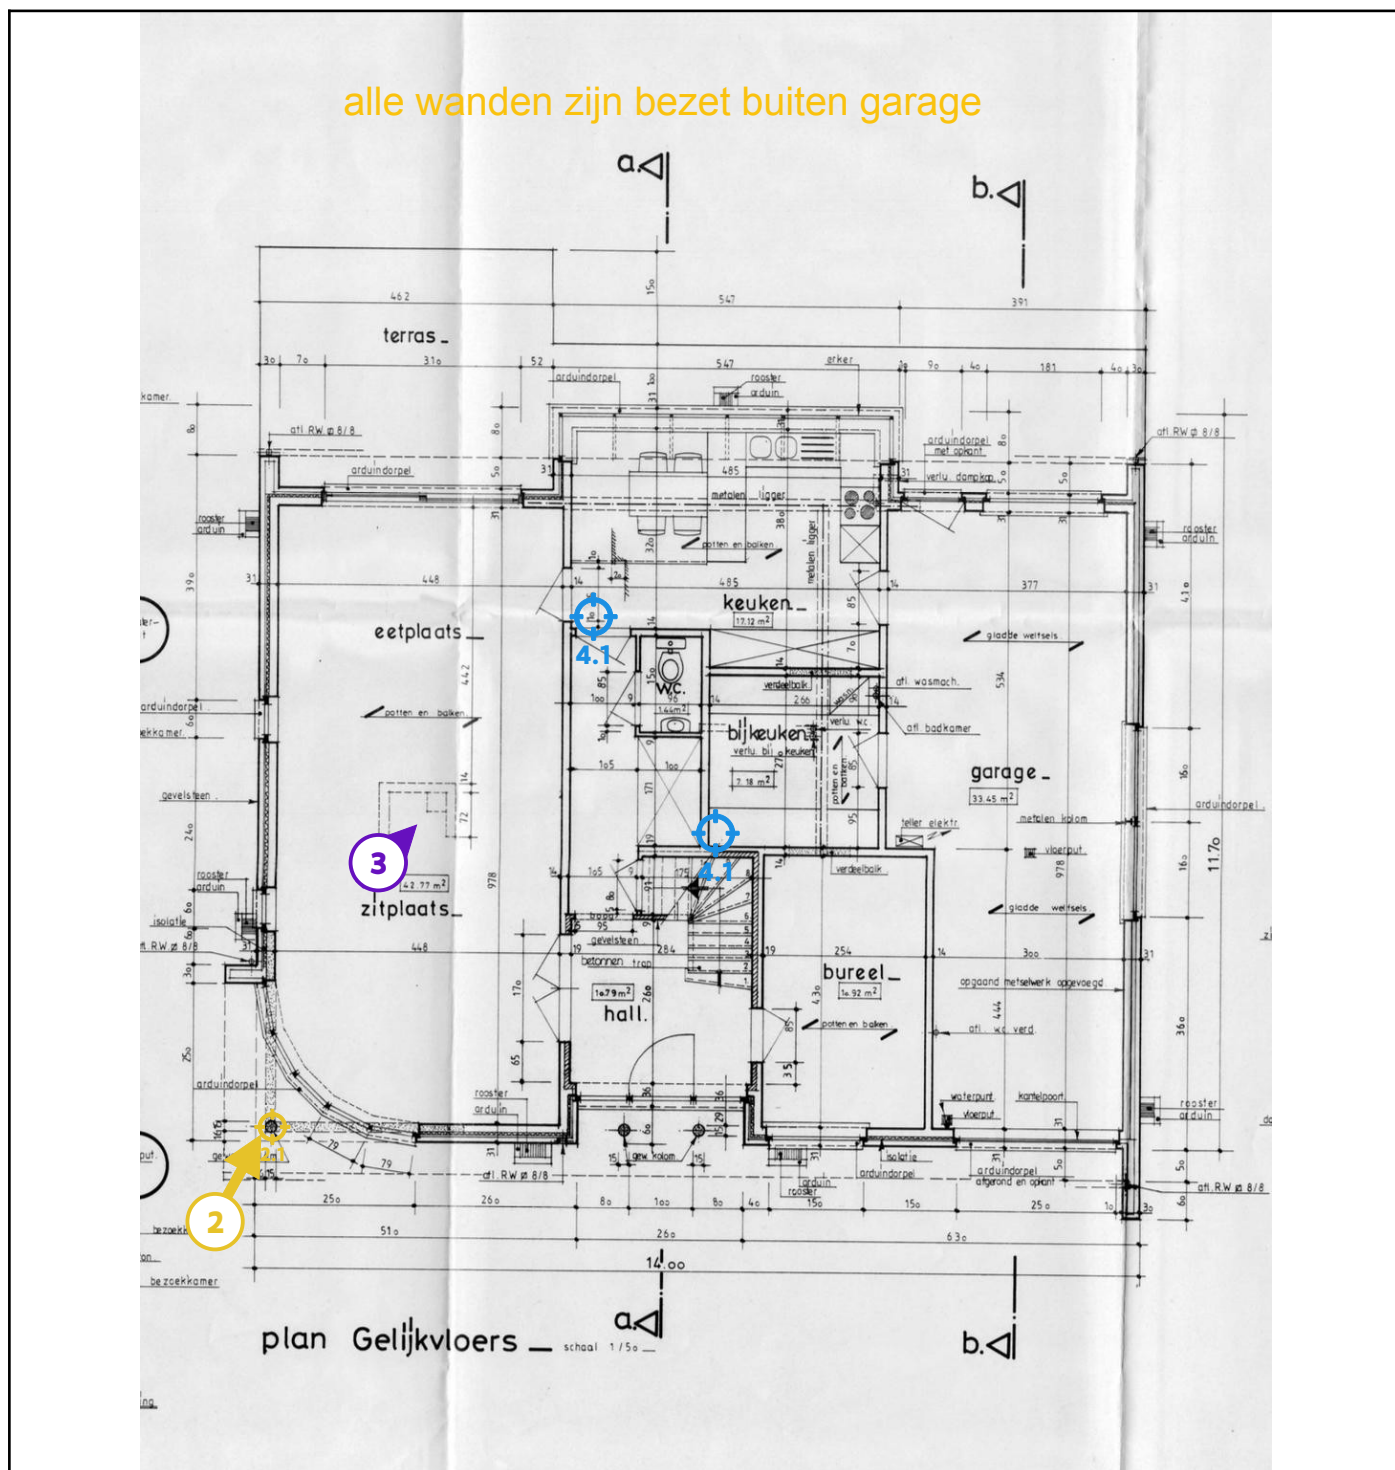
Plan 1.2: Hoofdgebouw plan V0

Beschrijving	Type	Actie
2. Eternitbuis draagstructuur	Asbestmateriaal	Zorgvuldig beheren
2.1 Code: 3	Puntmonster	-

3. synthetische koord	Advies	-
4. Pleisterwerk binnenwanden	Geen asbest	-
4.1 Code: 1	Mengmonster	-

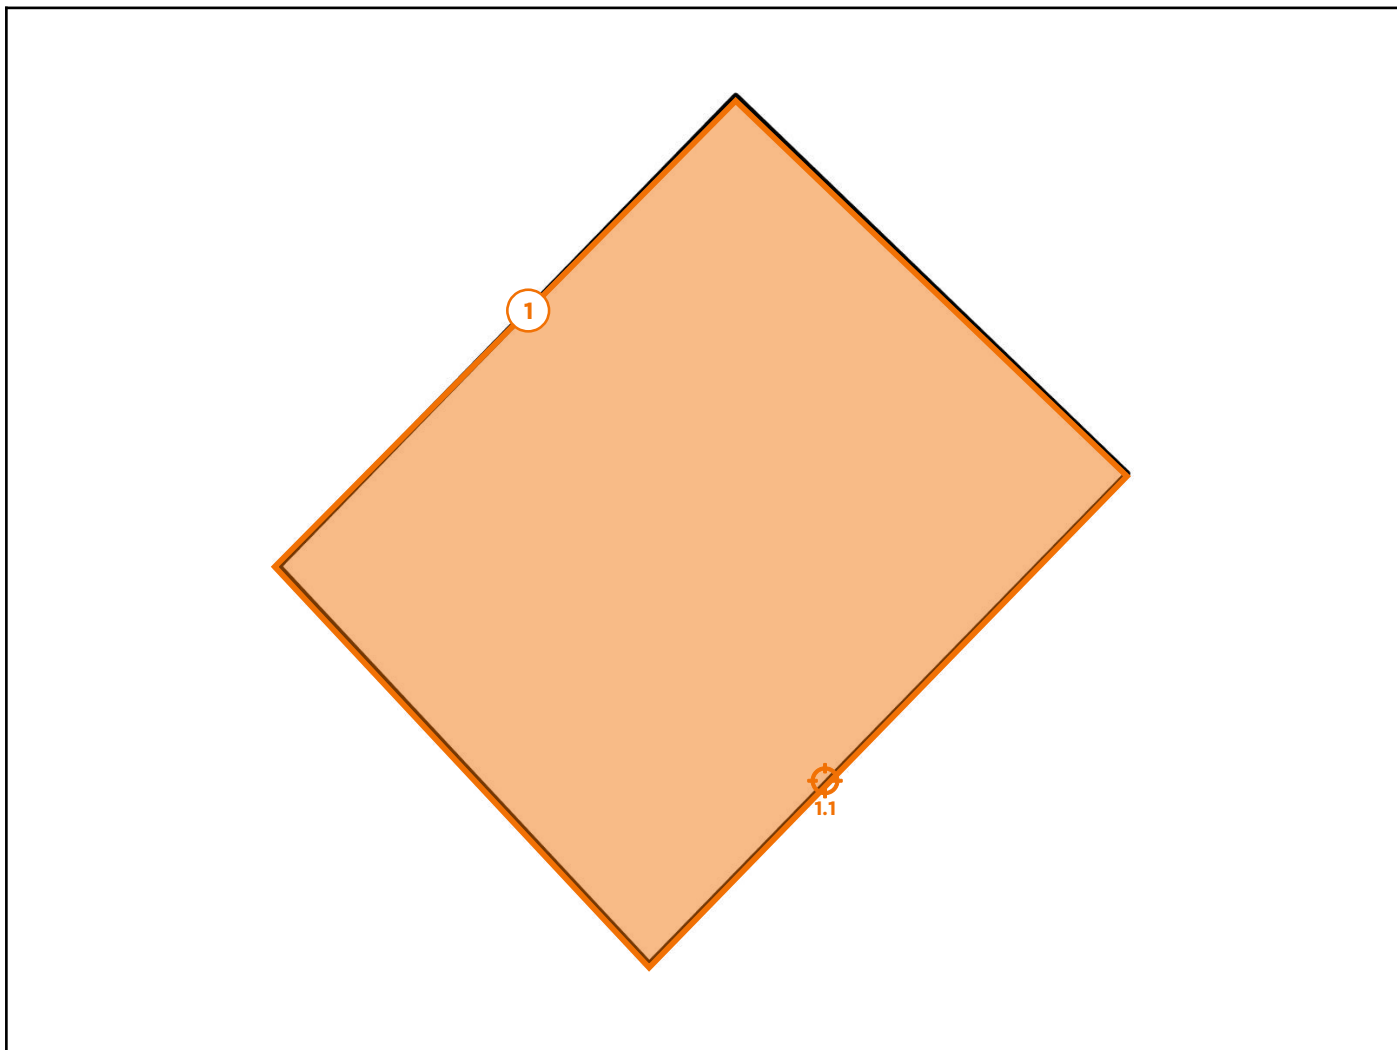
Plan 1.4: Hoofdgebouw plan dak

Beschrijving	Type	Actie
1. Dakbedekking leien	Asbestmateriaal	Verwijderen
1.1 Code: 2	Puntmonster	-

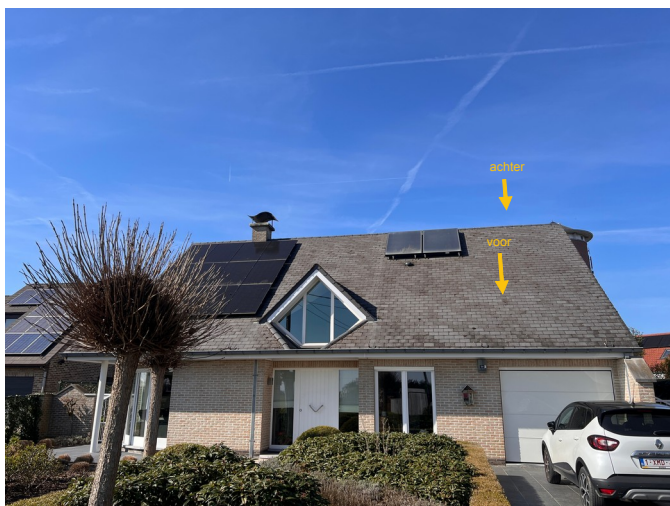
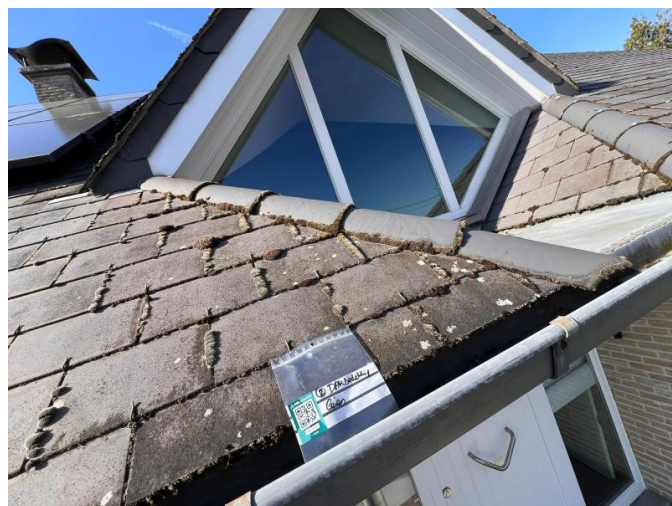
Het asbestmateriaal valt onder de mijlpaal van 2034.

Eindbeoordeling materiaalrisico	Laag materiaalrisico en/of verlaagde kans op vezelvrijgave
---------------------------------	--

#	Type	Referentie	Resultaat
1.1	Puntmonster	2	Chrysotiel

Beschrijving	Dakbedekking leien
Omgeving	Buiten
Primaire drager	Schuin dak
Asbestmateriaal	Dak- en gevelbekleding - Lei, shingle
Bindmiddel van asbestmateriaal	Cement
Gebondenheid op basis van bindmiddel	Hecht
Hoeveelheid (oppervlakte - aantal)	<ul style="list-style-type: none">• 200,00 m² - 1 stuk
Totale oppervlakte	200,00 m ²
Eenvoudig bereikbaar	Ja
Bevestigingswijze	<ul style="list-style-type: none">• Geklemd
Identificatiemethode	Een monstername door de asbestdeskundige met laboanalyse door een asbestlabo.
Destructieve handeling voor identificatie	Nee
Opmerking	<p>De hieronder vermelde maatvoering is uitsluitend bedoeld als schatting / indicatie en mag niet worden aangewend als exacte lengtemeting.</p> <p>Deze gegevens vormen geen officiële meetstaat en mogen derhalve niet worden gebruikt als maatstaf van heffing.</p>

Verwijderen

- Zorg voor een veilig beheer. Vermijd het beschadigen van het asbestmateriaal. Controleer de toestand jaarlijks op wijzigingen.

- Eenvoudige handelingen: mag via doe-het-zelf of door werknemer(s) met opleidingsattest eenvoudige handelingen
Tijdens een uitgebreide inspectie werd op het dak asbesthoudende leien vastgesteld. Dit betreft een hechtgebonden asbesttoepassing. Indien de leien vlot bereikbaar zijn en zonder beschadiging kan worden losgemaakt, mag de eigenaar deze zelf verwijderen via eenvoudige handelingen.

- Draag persoonlijke beschermingsmiddelen: P3-mondmasker, wegwerpoverall en handschoenen.
- De buis licht bevochtigen om stofvorming te beperken.
- De buis voorzichtig en in zijn geheel losmaken aan de aansluitpunten.

- Niet breken, zagen, boren of forceren.
 - Onmiddellijk verpakken in een gesloten, gelabelde asbestverpakking en afvoeren naar een erkend inzamelpunt.
 - Werkzone nat reinigen.
- Eenvoudige handelingen: enkel door erkend asbestverwijderaar
Indien één van beide toepassingen moeilijk bereikbaar is, beschadigd/verweerd is of niet zonder risico op breuk kan worden verwijderd, moet de verwijdering gebeuren door een erkend asbestverwijderaar.

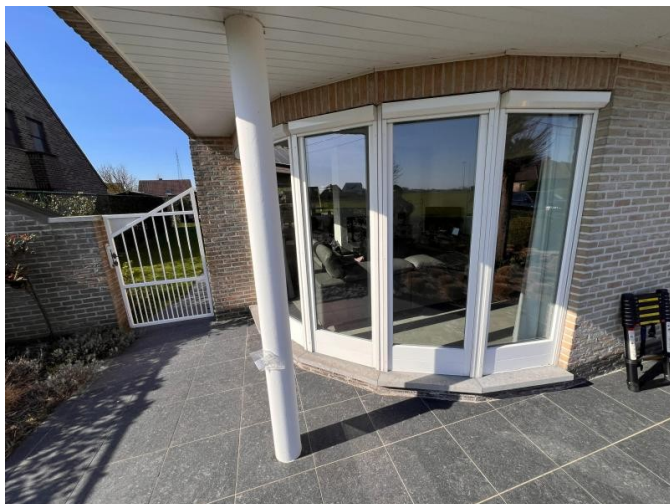
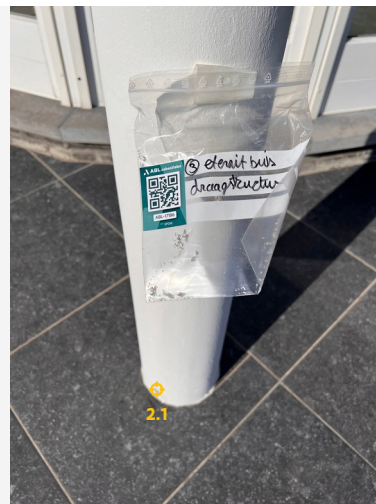
Het asbestmateriaal valt onder de mijlpaal van 2040.

Eindbeoordeling materiaalrisico	Laag materiaalrisico en/of verlaagde kans op vezelvrijgave
---------------------------------	--

#	Type	Referentie	Resultaat
2.1	Puntmonster	3	Chrysotiel

Beschrijving	Eternitbuis draagstructuur
Omgeving	Buiten
Primaire drager	Fundering-draagstructuur (horizontaal, verticaal)
Asbestmateriaal	Buis, koker, leiding, pijp, doorvoer
Bindmiddel van asbestmateriaal	Cement
Gebondenheid op basis van bindmiddel	Hecht
Hoeveelheid (lengte - omtrek - dikte - aantal)	<ul style="list-style-type: none">• 3,00 m - 90,00 cm - 3,00 cm - 1 stuk
Totaal volume	0,081 m ³
Eenvoudig bereikbaar	Nee <ul style="list-style-type: none">• Verwijdering tast de bouwkundige integriteit aan.
Bevestigingswijze	<ul style="list-style-type: none">• Geklemd
Identificatiemethode	Een monstername door de asbestdeskundige met laboanalyse door een asbestlabo.
Destructieve handeling voor identificatie	Nee

Zorgvuldig beheren

- Zorg voor een veilig beheer. Vermijd het beschadigen van het asbestmateriaal. Controleer de toestand jaarlijks op wijzigingen.

- Eenvoudige handelingen: mag via doe-het-zelf of door werknemer(s) met opleidingsattest eenvoudige handelingen
Tijdens de inspectie werd een eternitbuis vastgesteld. Dit betreft een hechtgebonden asbesttoepassing. Indien de buis vlot bereikbaar is en zonder beschadiging kan worden losgemaakt, mag de eigenaar deze zelf verwijderen via eenvoudige handelingen.

- Draag persoonlijke beschermingsmiddelen: P3-mondmasker, wegwerpoverall en handschoenen.
- De buis licht bevochtigen om stofvorming te beperken.
- De buis voorzichtig en in zijn geheel losmaken aan de aansluitpunten.

- Niet breken, zagen, boren of forceren.
 - Onmiddellijk verpakken in een gesloten, gelabelde asbestverpakking en afvoeren naar een erkend inzamelpunt.
 - Werkzone nat reinigen.
- Eenvoudige handelingen: enkel door erkend asbestverwijderaar
Indien één van beide toepassingen moeilijk bereikbaar is, beschadigd/verweerd is of niet zonder risico op breuk kan worden verwijderd, moet de verwijdering gebeuren door een erkend asbestverwijderaar.

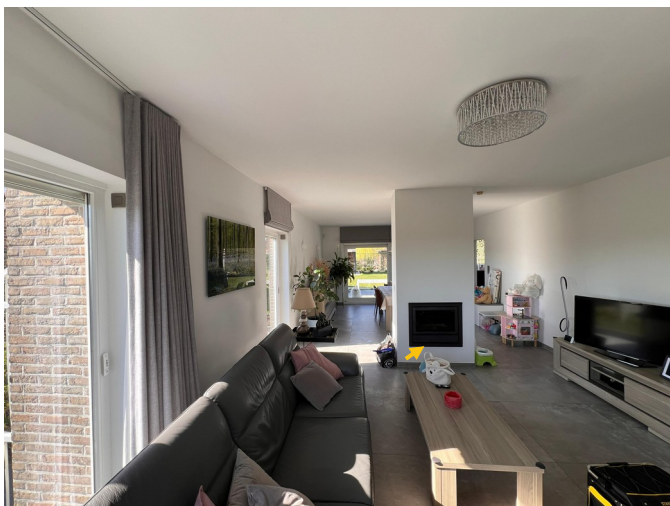
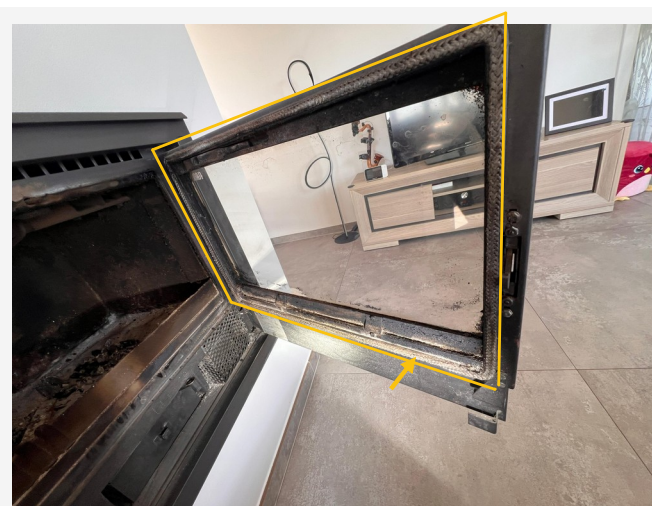
Niet asbestverdachte koord.

Basis voor advies	De asbestdeskundige beoordeelt het materiaal als niet-asbestverdacht.
--------------------------	---

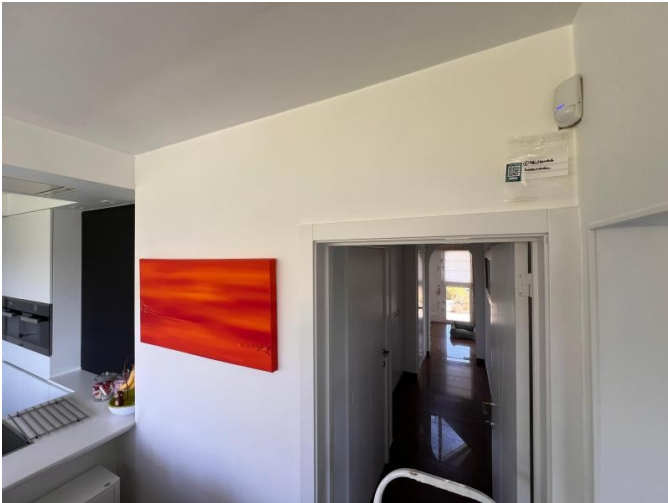
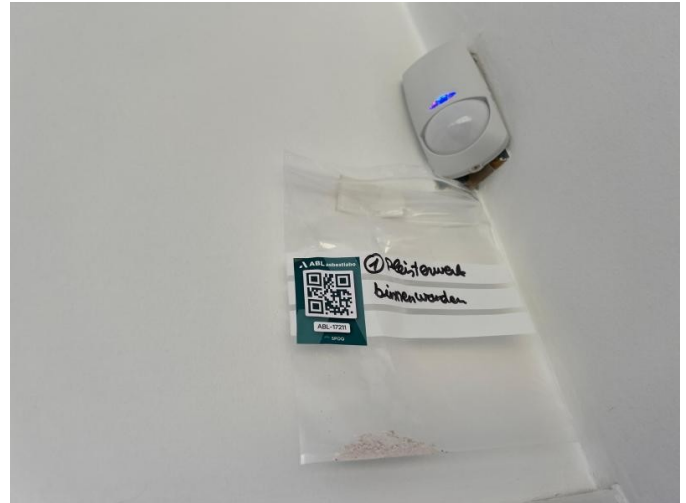
Fiche 4: Pleisterwerk binnenwanden

Geen asbest

#	Type	Referentie	Resultaat
4.1	Mengmonster	1	Geen asbest

Beschrijving	Pleisterwerk binnenwanden
Omgeving	Binnen
Primaire drager	Binnenwand
Bindmiddel van materiaal	Gips - kalk
Gebondenheid op basis van bindmiddel	Niet-hechtgebonden
Hoeveelheid (oppervlakte - dikte - aantal)	• 150,00 m ² - 2,00 cm - 1 stuk
Totaal volume	3,00 m ³
Identificatiemethode	Een monstername door de asbestdeskundige met laboanalyse door een asbestlabo.
Destructieve handeling voor identificatie	Nee
Opmerking	De hoeveelheid is een zo nauwkeurig mogelijke opmeting. Hieraan kunnen evenwel geen rechten worden ontleend.

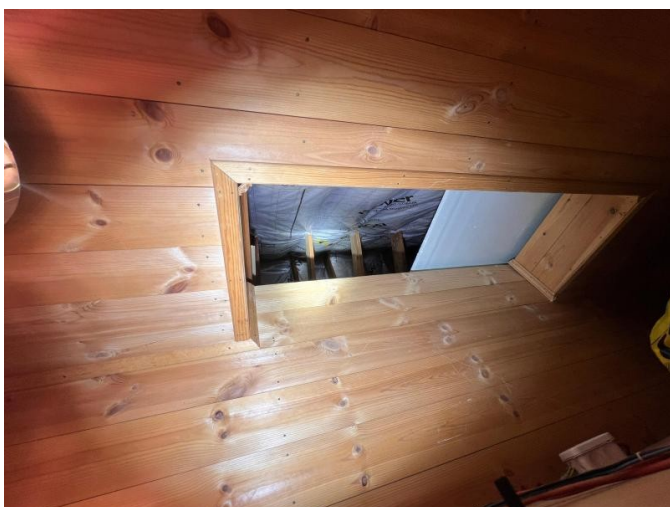
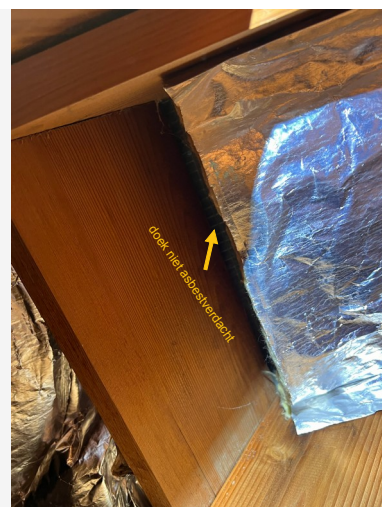
Beschrijving	Notitie	Terug te vinden op plannen
Fiche 5: onderdakplaten schuin dak	<p>Tijdens de inspectie werd het hellend dak visueel beoordeeld voor zover dit mogelijk was zonder demontage of beschadiging van de dakopbouw.</p> <p>De onderliggende lagen, waaronder eventuele onderdakplaten, konden niet worden waargenomen aangezien deze niet zichtbaar zijn zonder het openen of verwijderen van onderdelen van de dakconstructie. Een dergelijke demontage valt niet binnen het kader van een IP2-inspectie, die beperkt is tot niet-destructieve handelingen.</p> <p>Bijgevolg kan geen uitspraak worden gedaan over de aanwezigheid of afwezigheid van onderdakplaten. Een definitieve vaststelling zou enkel mogelijk zijn na het uitvoeren van destructieve ingrepen, hetgeen buiten de scope van deze inspectie valt.</p>	-
