# Asbestinventarisatetest

Stapelplein 1, 9000 Gent  
Gemeenschappelijke delen

Attestnummer : 20240115-000111.000

Uitgegeven op : 15.01.2024

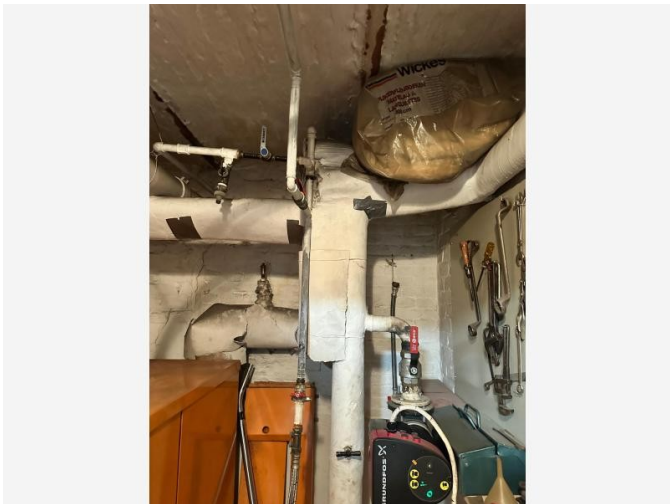
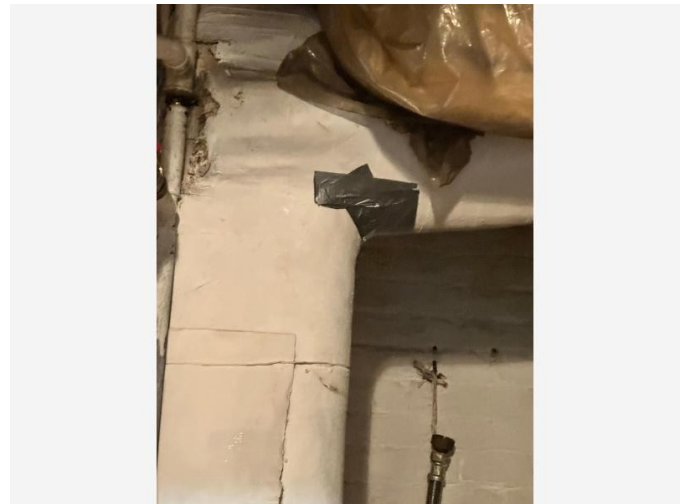
| Eindbeoordeling materiaalrisico | Hoog materiaalrisico en/of hoge kans op vezelvrijgave |

| Gebondenheid | Categorie 2: niet-hechtgebonden met matrix |
| Asbestsoort (vezeltype) | Amfibool aanwezig, uitgezonderd crocidoliet |
| Asbestconcentratie | Hoog ( $\geq 50\%$ ) |
| Afschermingsgraad van het gehele materiaal | Geheel of deels (ook) vrij aan de binnenlucht |
| Toestand van het materiaal | Matig beschadigd, matig verweerd |

| # | Type | Referentie | Resultaat |
|---|---|---|---|
| 1.1 | Mengmonster | 109972 | Amosiet, Chrysotiel |

| Beschrijving | Thermische isolatie leidingen Stooklokaal |

**Dringend verwijderen**

- Zorg voor een veilig beheer. Vermijd het beschadigen van het asbestmateriaal. Controleer de toestand jaarlijks op wijzigingen.
- Sluit de ruimte luchtdicht af en vermijd het betreden van de ruimte.
- Scherm in afwachting van verwijdering het asbestmateriaal af van luchtstromingen en verstoring: bijvoorbeeld door het te verpakken, te fixeren, af te dekken, signalisatie - afbakening aan te brengen, ...

- Hermetische zone (erkend asbestverwijderaar)  
De verwijdering van de leidingisolatie in asbest gebeurt in "hermetisch" afgesloten zone (gewoonlijk met behulp van kunststof schermen die op kepers worden aangebracht), die in onderdruk worden gebracht om te vermijden dat lucht naar buiten wordt getrokken wanneer het scherm scheurt.

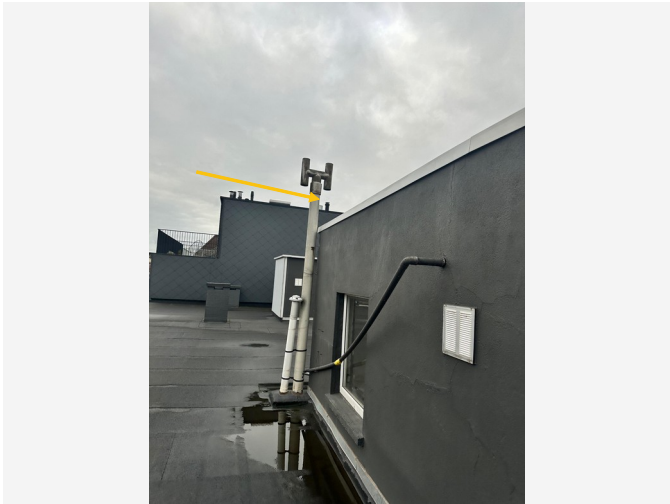
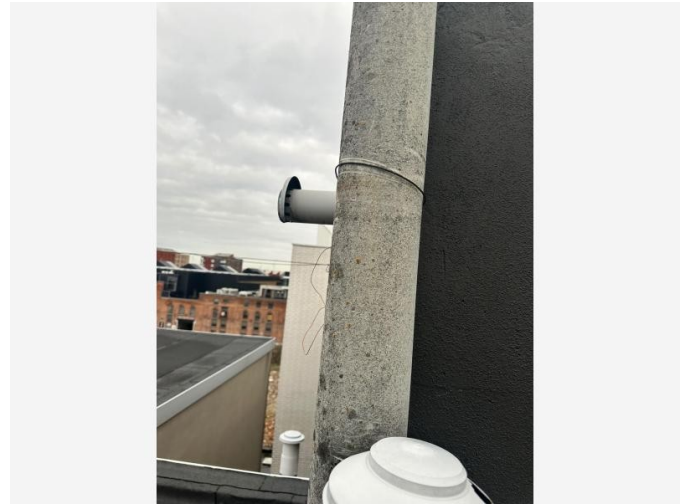
| Eindbeoordeling materiaalrisico | Verhoogd materiaalrisico en/of verhoogde kans op vezelvrijgave |

| Gebondenheid | Categorie 1: hechtgebonden in oorsprong |
| Asbestsoort (vezeltype) | Crocidoliet aanwezig |
| Afschermingsgraad van het gehele materiaal | Geheel of deels vrij aan de buitenlucht |
| Toestand van het materiaal | Matig beschadigd, matig verweerd |

| Beschrijving | Schouwen |

Verwijderen

- Zorg voor een veilig beheer. Vermijd het beschadigen van het asbestmateriaal. Controleer de toestand jaarlijks op wijzigingen.

- Eenvoudige handelingen: enkel door erkend asbestverwijderaar  
Deze toepassing valt onder eenvoudige handelingen. Gelet de complexiteit van van verwijdering en er geen zekerheid bestaat dat men tijdens de verwijdering de materialen intact kunnen blijven raden wij u aan deze toepassing te laten verwijderen door een erkend verwijderaar.

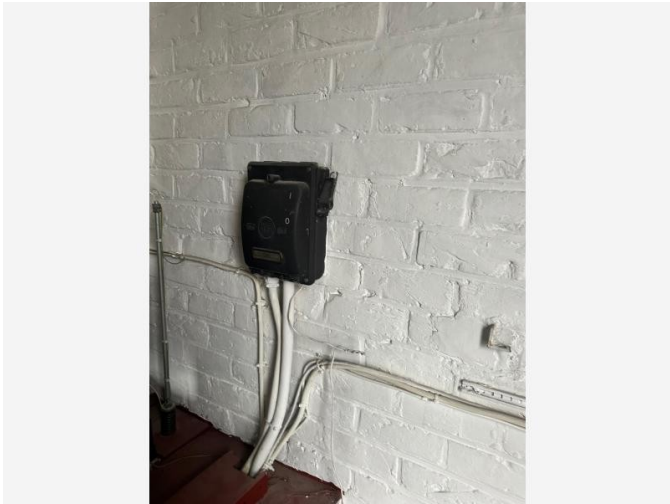
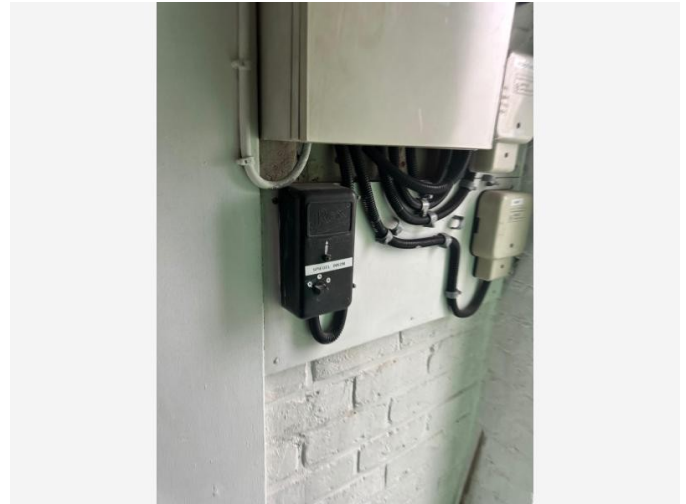
| Eindbeoordeling materiaalrisico | Verhoogd materiaalrisico en/of verhoogde kans op vezelvrijgave |

| Gebondenheid | Categorie 1: hechtgebonden in oorsprong |
| Asbestsoort (vezeltype) | Crocidoliet aanwezig |
| Afschermingsgraad van het gehele materiaal | Geheel of deels (ook) vrij aan de binnenlucht |
| Toestand van het materiaal | Licht beschadigd, licht verweerd. Intact materiaal type Pical – asbestboard of categorie III 'gebondenheid' |

| Beschrijving | Schakelkasten |

Verwijderen

- Zorg voor een veilig beheer. Vermijd het beschadigen van het asbestmateriaal. Controleer de toestand jaarlijks op wijzigingen.
- Scherm in afwachting van verwijdering het asbestmateriaal af van luchtstromingen en verstoring: bijvoorbeeld door het te verpakken, te fixeren, af te dekken, signalisatie - afbakening aan te brengen, ...

- Eenvoudige handelingen: enkel door erkend asbestverwijderaar  
Deze toepassing dient door een erkend verwijderaar onder eenvoudige handelingen weggehaald worden. De verwijderaar zal dienen te beslissen welke methode hij zal hanteren om de toepassing weg te halen. U vindt de lijst op <https://werk.belgie.be/nl/erkenningen/erkenning-asbest-bedrijven-erkend-voor-afbraak-verwijderingswerken>

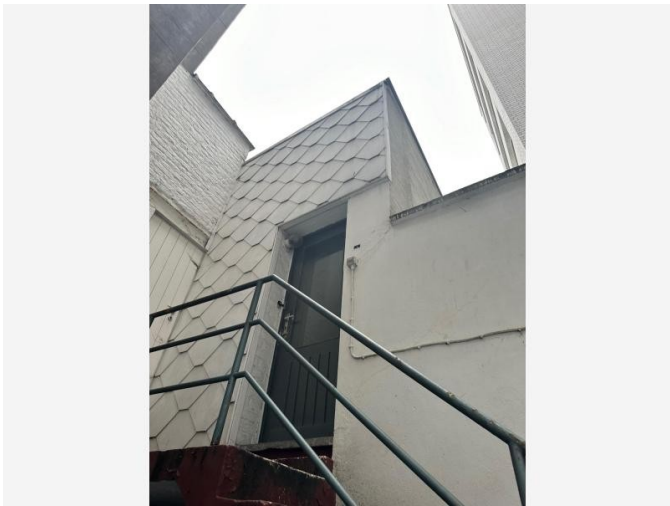
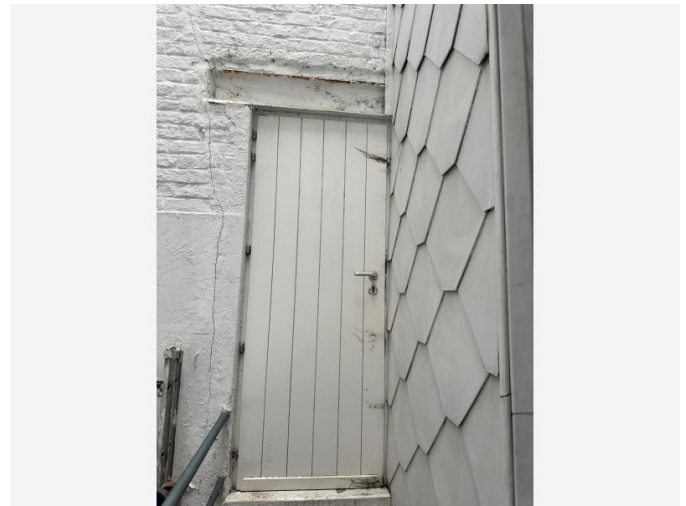
| Eindbeoordeling materiaalrisico | Laag materiaalrisico en/of verlaagde kans op vezelvrijgave |

| Gebondenheid | Categorie 1: hechtgebonden in oorsprong |
| Asbestsoort (vezeltype) | Crocidoliet aanwezig |
| Afschermingsgraad van het gehele materiaal | Niet stootvaste afscherming |
| Toestand van het materiaal | Licht beschadigd, licht verweerd. Intact materiaal type Pical – asbestboard of categorie III 'gebondenheid' |

| Beschrijving | Leien gevelbekleding achtergevel |

Verwijderen

- Zorg voor een veilig beheer. Vermijd het beschadigen van het asbestmateriaal. Controleer de toestand jaarlijks op wijzigingen.
- Hemelwater dat afspoelt van asbestcement daken of gevels kan asbestdeeltjes bevatten. Gebruik het enkel voor gesloten circuits (bv. spoelen toiletten). Reinig na het vervangen van het dak of de gevel de dakgoten en regenwaterput of -ton om asbesthoudend sediment of slib te verwijderen

- Eenvoudige handelingen: mag via doe-het-zelf of door werknemer(s) met opleidingsattest eenvoudige handelingen  
Deze toepassing mag nog zelf verwijderd worden. Opgelet, bescherm uzelf en uw omgeving goed en volg de veiligheidsvoorschriften inzake afvoer van het afval op. U dient voorafgaandelijk na te gaan welke de voorschriften zijn die gehanteerd worden door het containerpark indien u het afval daar wenst achter te laten. Het afval kan u ook deponeren bij een erkend afvalverwerker. Neem op voorhand contact op om de procedure door te nemen.

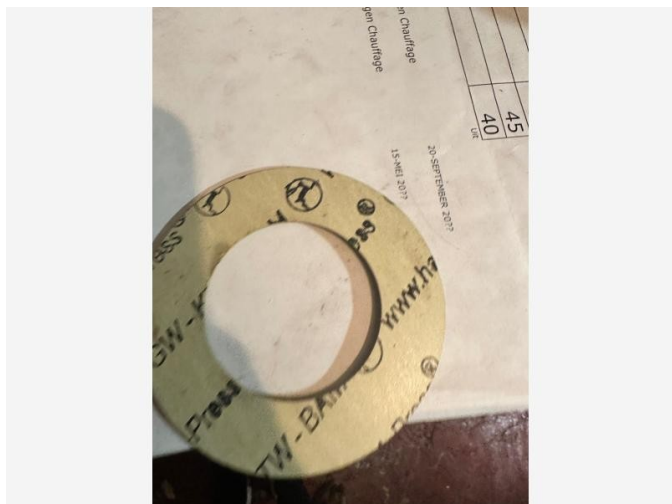
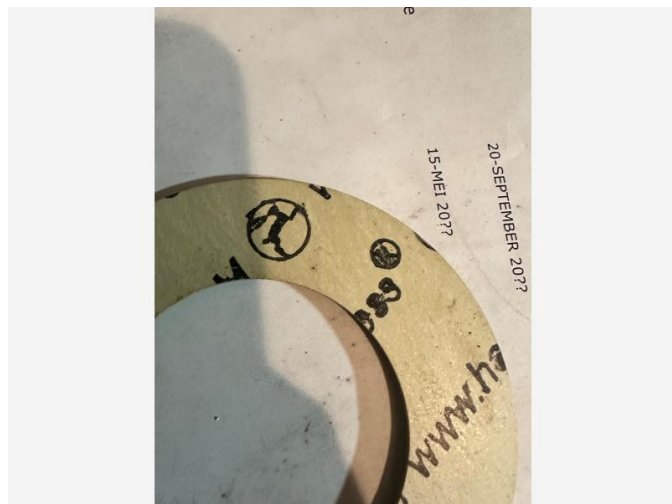
## Fiche 5: Dichtingsring installatie

Geen asbest

| # | Type | Referentie | Resultaat |
|---|---|---|---|
| 5.1 | Puntmonster | 109973 | Geen asbest |

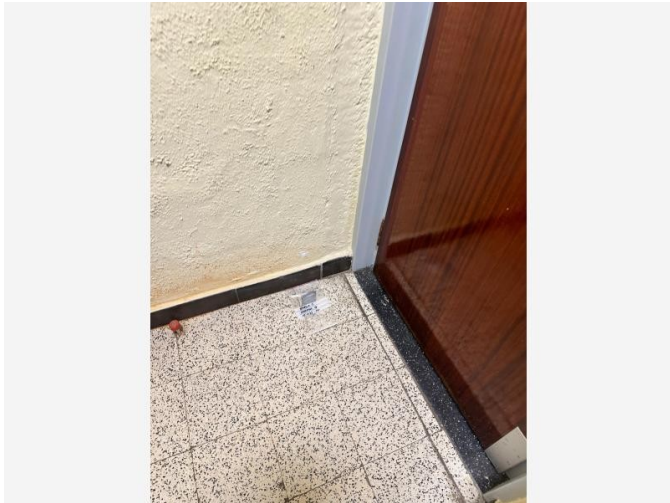
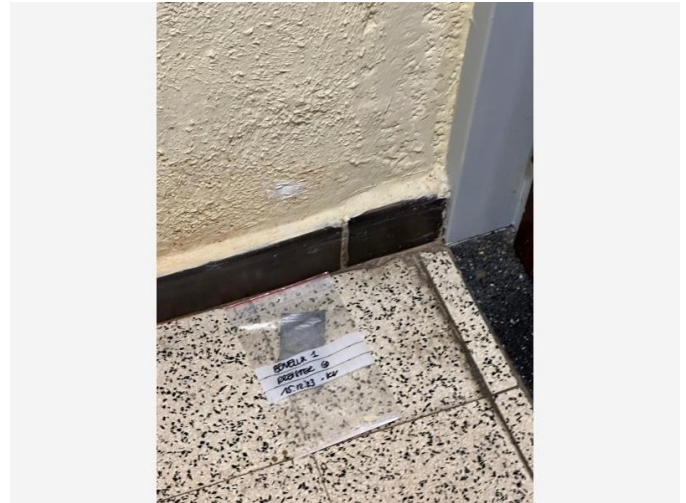
## Fiche 6: Pleisterwerk trapzaal

Geen asbest

| # | Type | Referentie | Resultaat |
|---|---|---|---|
| 6.1 | Mengmonster | 109971 | Geen asbest |

| Opmerking | Fijne smeerlaag over betonwanden |
