# Asbestinventarisatetest

Sportstraat 144, 9000 Gent

Attestnummer : 20260325-000161.000

**Asbestveilig** (maar niet asbestvrij)

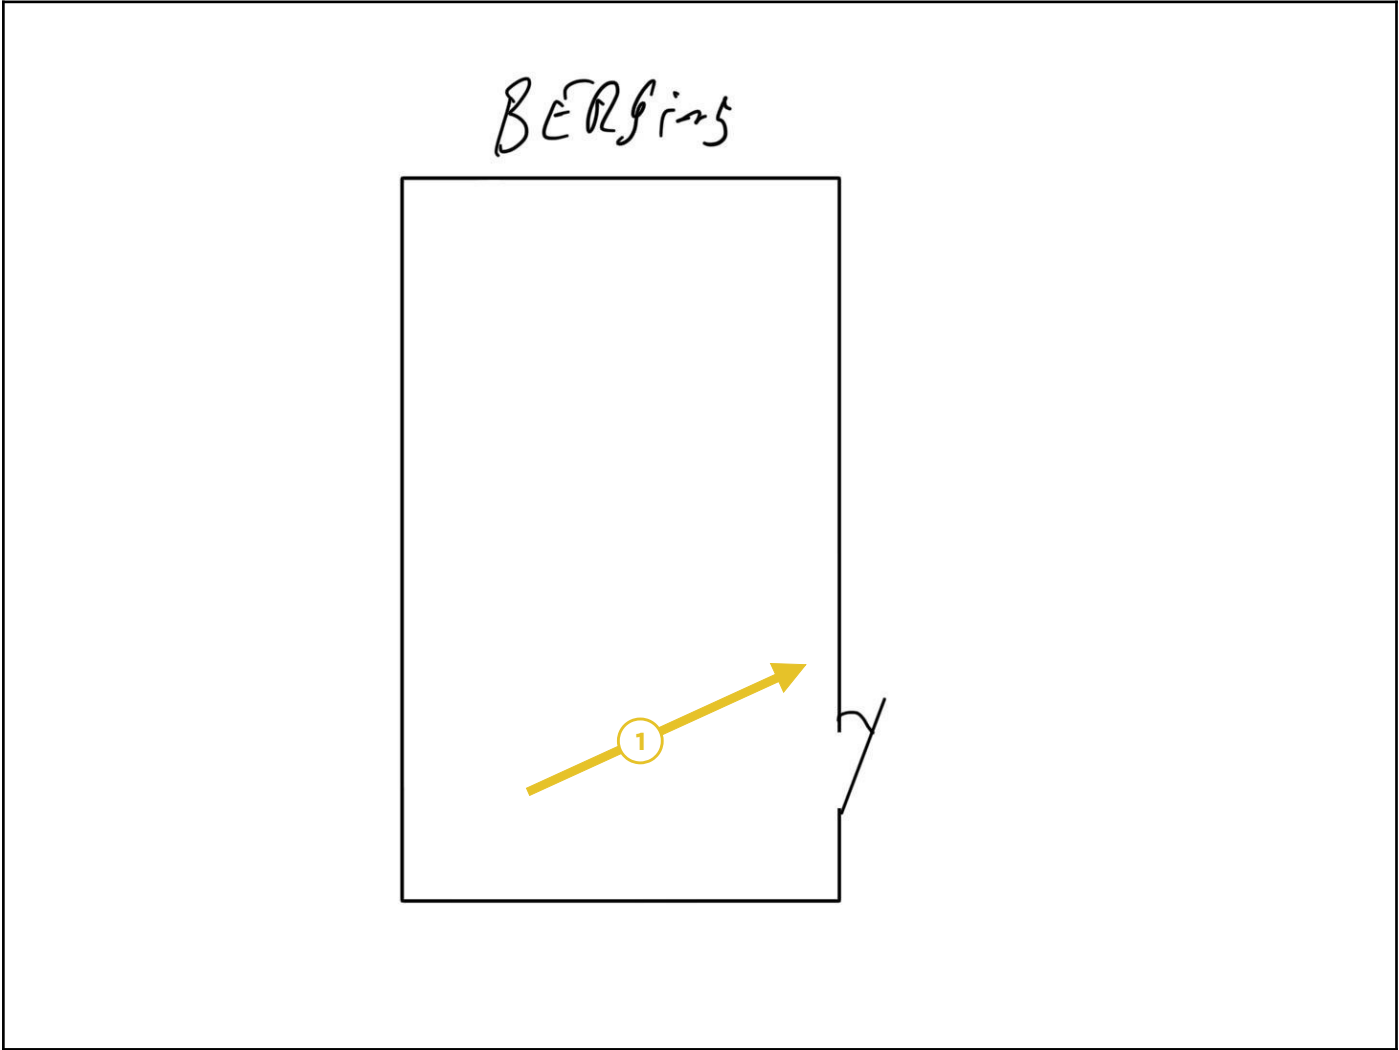
# Plan 1.12: Berging kelder bakeliet

| Beschrijving | Type | Actie |
|---|---|---|
| 1. Bakeliet schakelmateriaal | Asbestmateriaal | Zorgvuldig beheren |

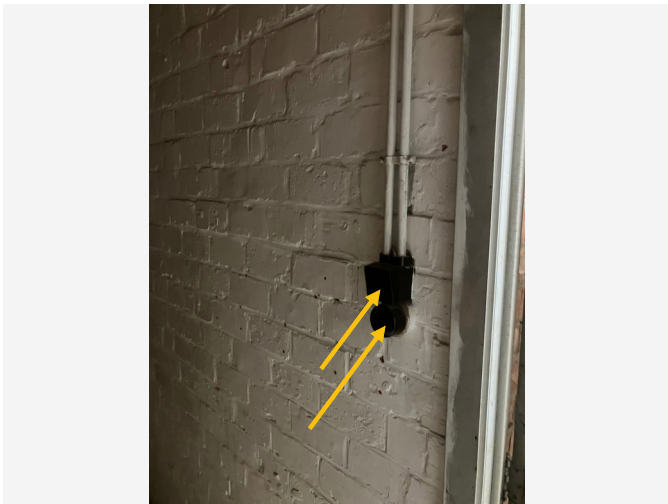
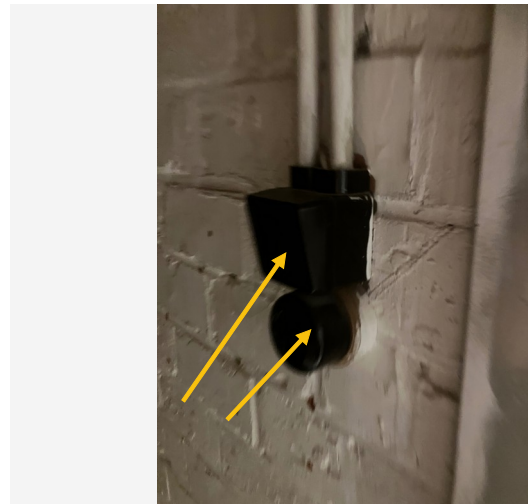
| Eindbeoordeling materiaalrisico | Zeer laag materiaalrisico en/of zeer lage kans op vezelvrijgave |

| Toestand van het materiaal | Onbeschadigd, niet verweerd |

| Beschrijving | Bakeliet schakelmateriaal |
| Hoeveelheid (oppervlakte - dikte - aantal) | • 1,00 m <sup>2</sup> - 2,00 cm - 1 stuk |
| Identificatiemethode | De asbestdeskundige beoordeelt het materiaal als asbestverdacht en dus asbesthoudend, en dit zonder monstername.<br><br>Motivatie: Er is een onderzoeksbepanking die monstername verhindert. |

Zorgvuldig beheren

- Zorg voor een veilig beheer. Vermijd het beschadigen van het asbestmateriaal. Controleer de toestand jaarlijks op wijzigingen.
- Voer bijkomende staalname(s) uit.

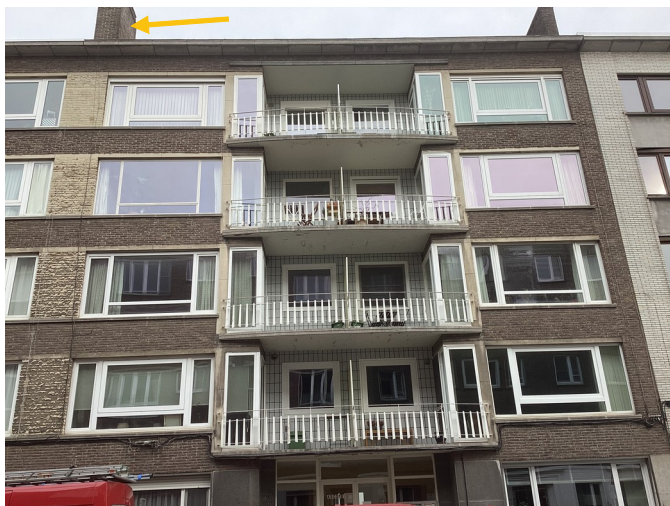
**Reden:** Het te onderzoeken materiaal situeert zich hoger dan 3,50 m te rekenen vanaf een veilige ondergrond

**Uitleg van de asbestdeskundige:** Tijdens de keuring was het niet mogelijk te inspecteren! Konden niet op het dak gaan kijken! En is ook van de gemeenschappelijke delen!

| (Asbest)materiaal | Buis, koker, leiding, pijp, doorvoer |
| Karakterisatie | Asbest (verdacht) |

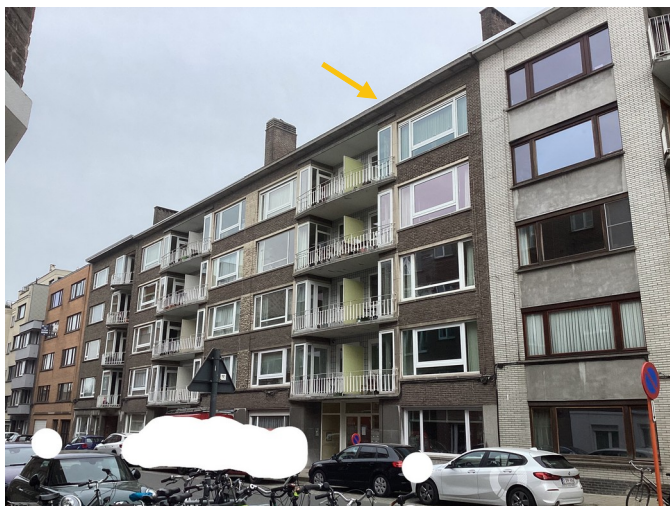
**Reden:** Het te onderzoeken materiaal situeert zich hoger dan 3,50 m te rekenen vanaf een veilige ondergrond

**Uitleg van de asbestdeskundige:** Aangezien de dakbedekking zich bevindt op een hoogte hoger dan 3,5 m (vanaf een veilige ondergrond) kon deze niet worden gecontroleerd tijdens de inspectie. Dit betreft een beperking van middellange termijn. Is ook inspectie voor gemeenschappelijke delen. Wanneer de dakbedekking toegankelijk wordt gemaakt dit deze nader te worden geïnspecteerd op asbesthoudend.

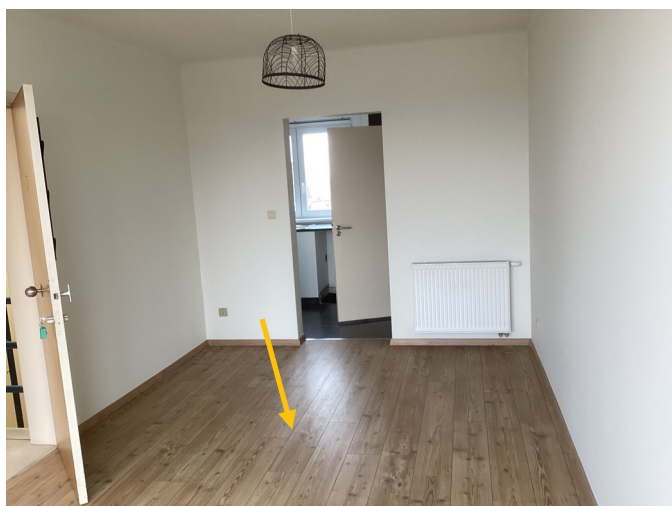
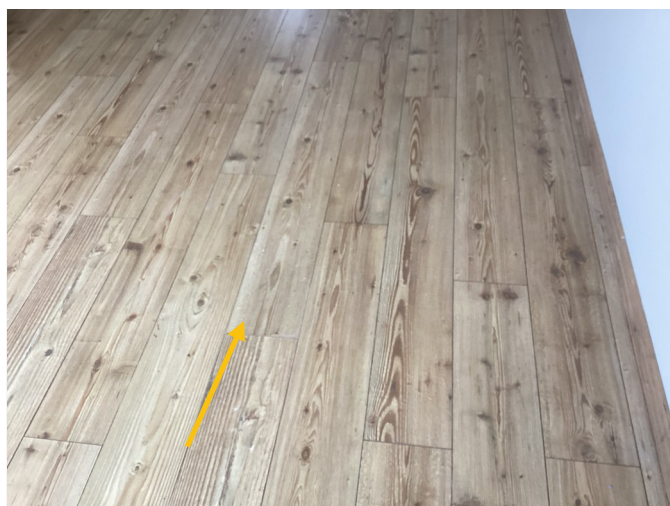
Het aanwezige parket/laminaat is niet asbestverdacht. De onderliggende laag was echter niet inspecteerbaar zonder destructie tijdens de inspectie. Mogelijk is de onderliggende laag asbestverdacht.

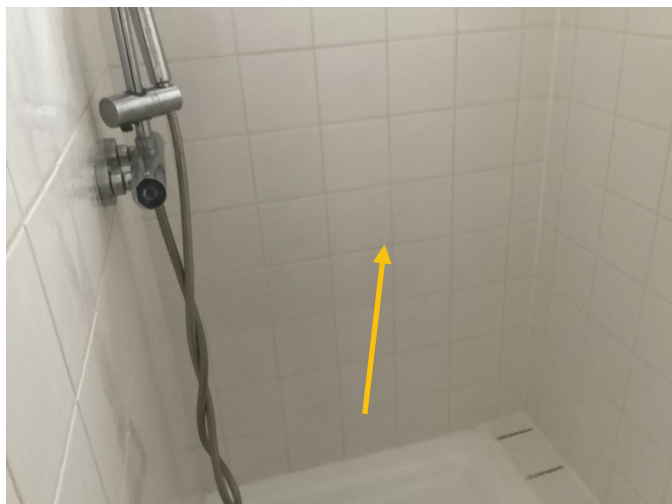
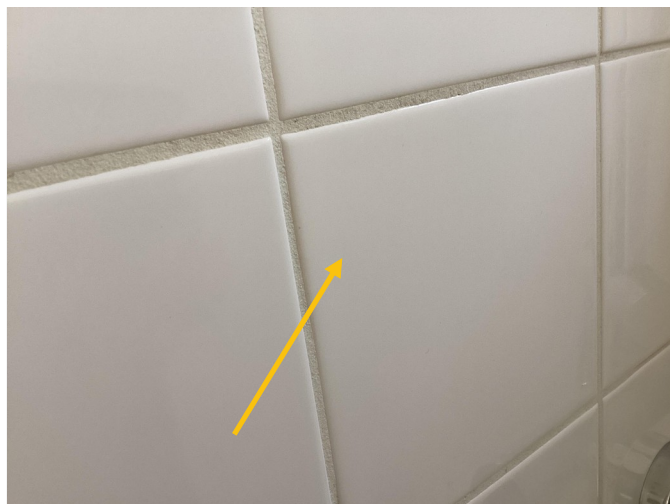
Op moment van de inspectie kon niet worden nagegaan of de tegellijm achter de muurtegels/plinten asbestverdacht is. Bij renovatie of verwijdering van de tegels dient het materiaal te worden geanalyseerd voor de werken van start gaan.

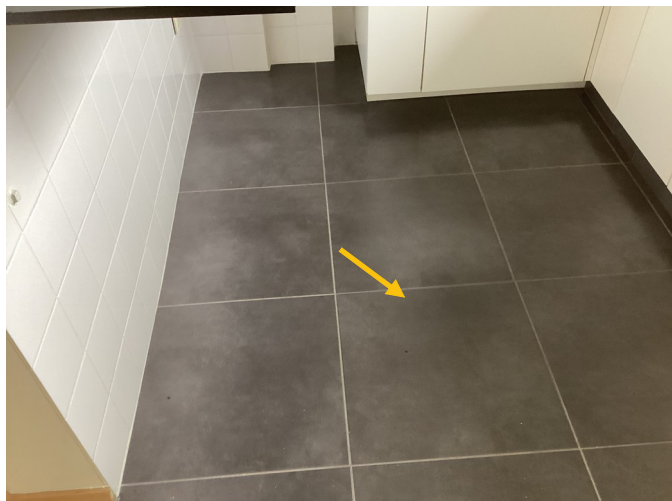
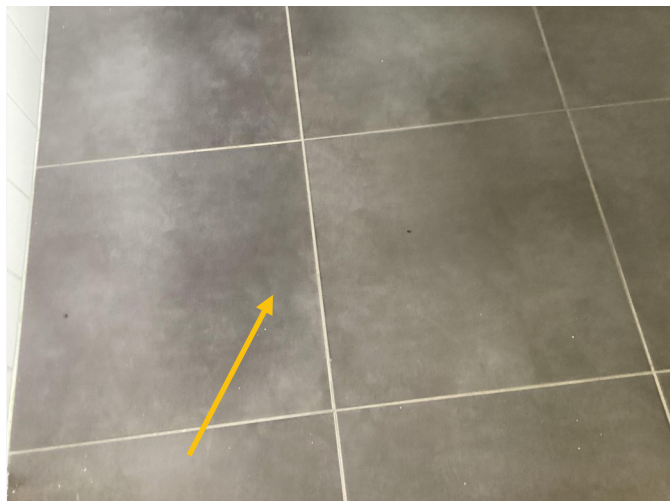
## Fiche 6: Tegellijm onder vloertegels en achter plinttegels

Op moment van de inspectie kon niet worden nagegaan of de tegellijm onder de vloertegels of achter de plinttegels asbestverdacht is. Bij renovatie of verwijdering van de tegels dient het materiaal te worden geanalyseerd voor de werken van start gaan.

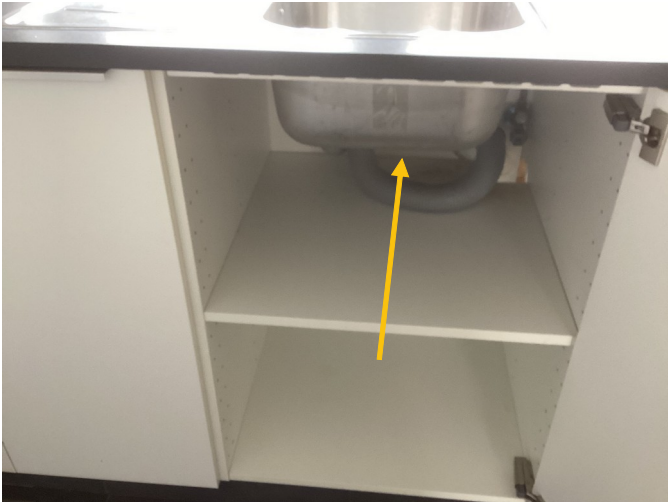
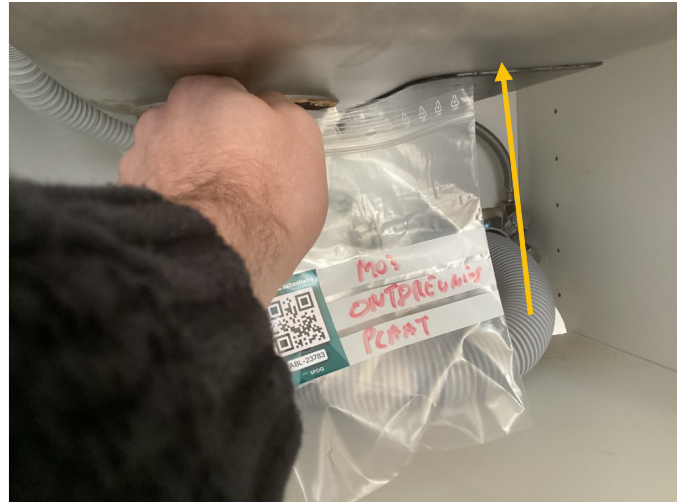
## Fiche 7: Ontdreuningsplaat/anti-dreunplaat onder spoelbak

Geen asbest

| # | Type | Referentie | Resultaat |
|---|---|---|---|
| 7.1 | Puntmonster | M03 | Geen asbest |

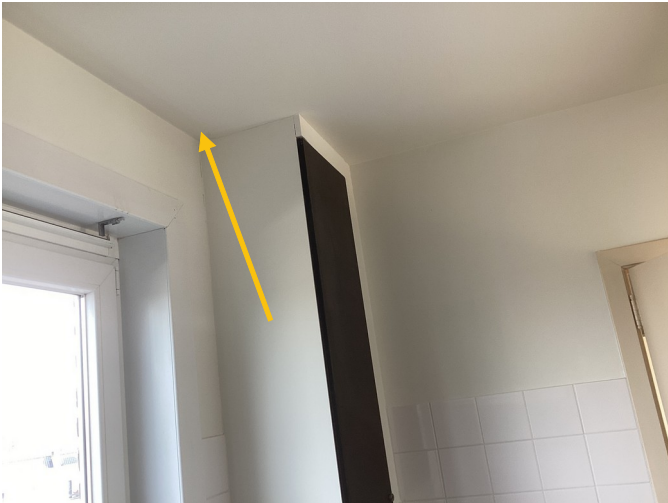
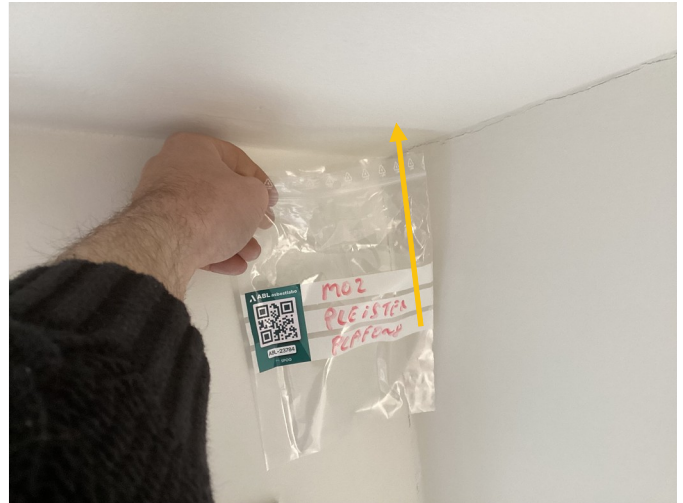
## Fiche 8: Pleisterwerk plafonds

Geen asbest

| # | Type | Referentie | Resultaat |
|---|---|---|---|
| 8.1 | Mengmonster | M02 | Geen asbest |

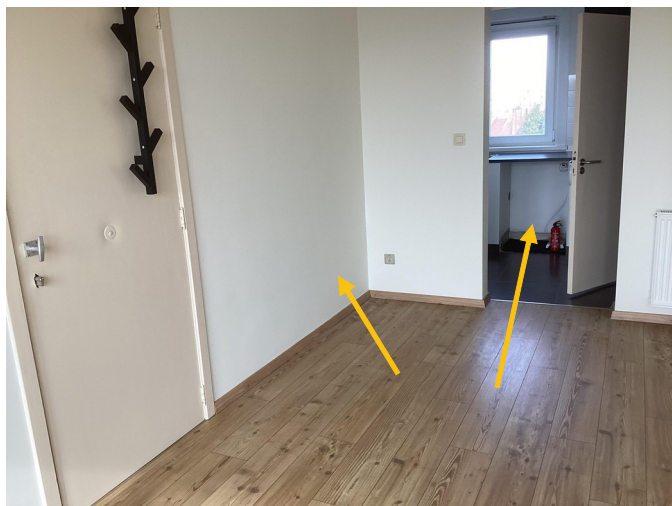
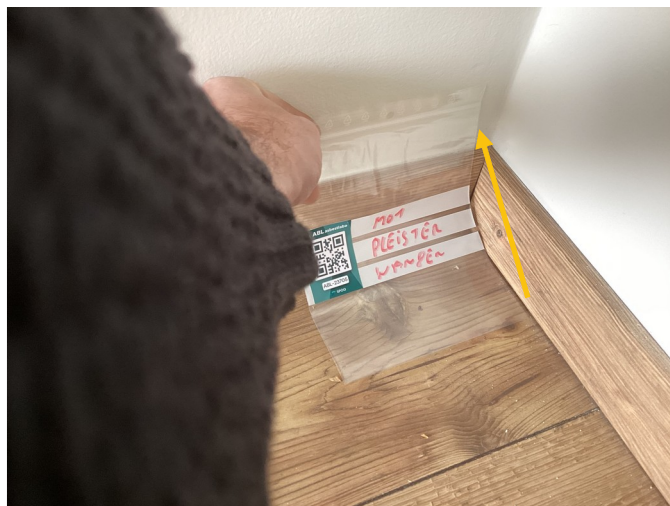
## Fiche 9: Pleisterwerk wanden

Geen asbest

| # | Type | Referentie | Resultaat |
|---|---|---|---|
| 9.1 | Mengmonster | M01 | Geen asbest |

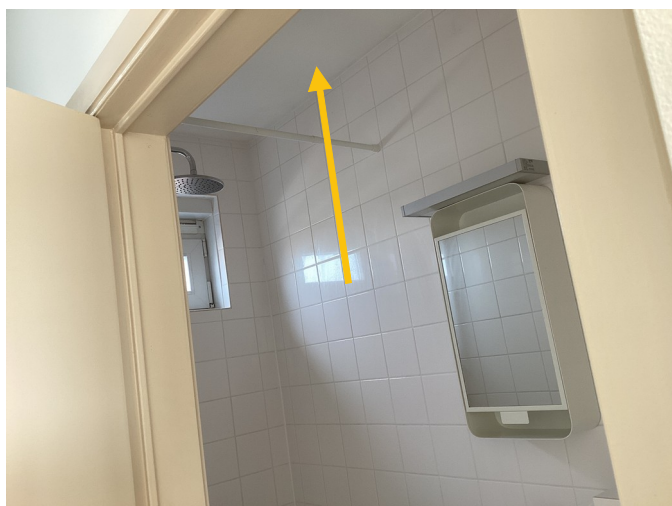
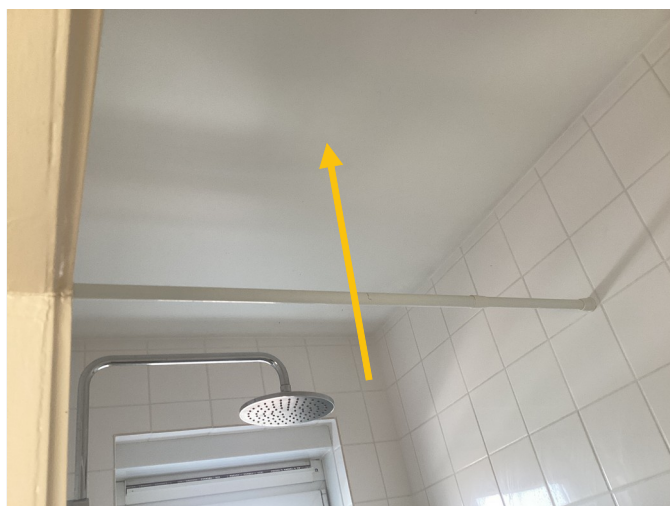
### Fiche 10: Plafondafwerking in gipskarton/hout/pvc

| Beschrijving | Notitie | Terug te vinden op plannen |
|---|---|---|
| Fiche 10: Plafondafwerking in gipskarton/hout/pvc | Het plafond bestaat uit niet-asbestverdachte gipskartonplaten/hout-/pvc platen . Zonder destructie is het niet mogelijk om na te gaan of er asbestverdachte materialen aanwezig zijn achter de gipskartonplaten/hout-/pvc platen. | Plan 1.3: Studio vals plafond |

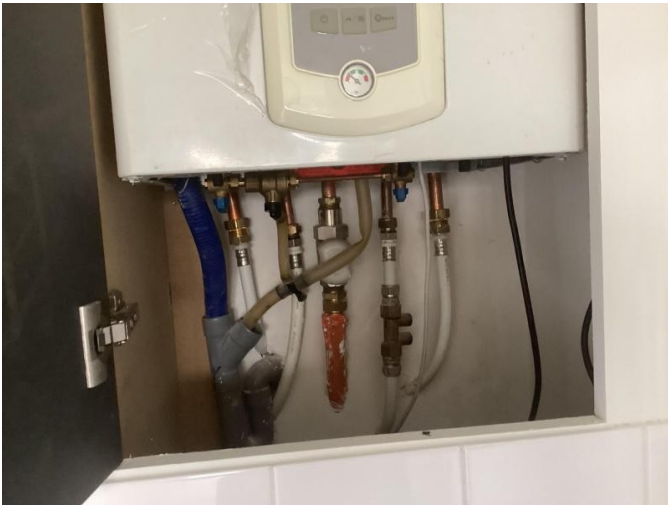
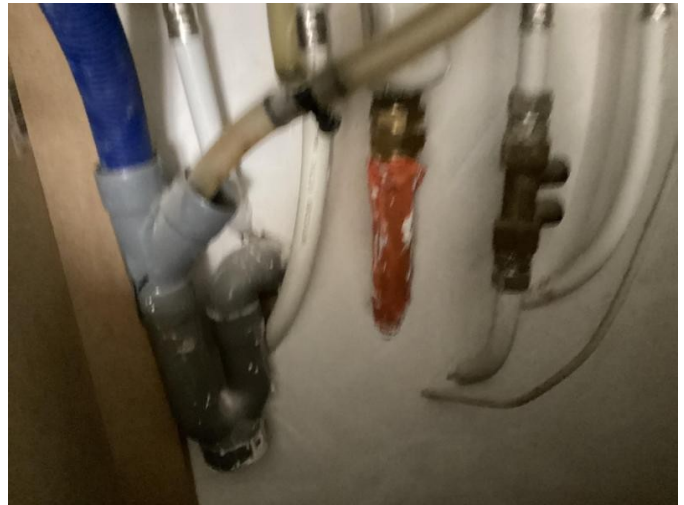
## Fiche 11: Materialen aan de stookketel(dichtingen, isol mat,...) niet verdacht

| Beschrijving | Notitie | Terug te vinden op plannen |
|---|---|---|
| Fiche 11: Materialen aan de stookketel(dichtingen, isol mat,...) niet verdacht | De materialen aan de stookketel (dichtingen, isolerend materiaal,...) zijn niet asbest verdacht | - |

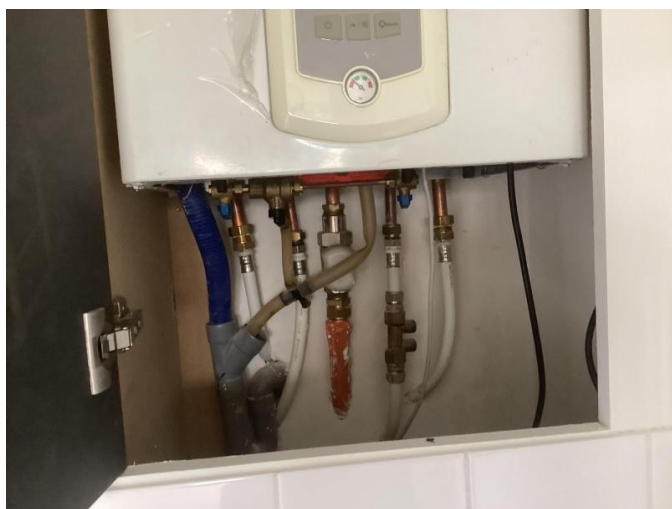
### Fiche 15: Leidingisolatie – niet aanwezig

| Beschrijving | Notitie | Terug te vinden op plannen |
|---|---|---|
| Fiche 15: Leidingisolatie - niet aanwezig | Geen leidingisolatie aanwezig. in de studio wel in kelder algemene delen ! | - |
