Asbestinventarisatetest

Justitiestraat 20/501, 2018 Antwerpen

Attestnummer : **20260304-000272.000**

Uitgegeven op : **04.03.2026**

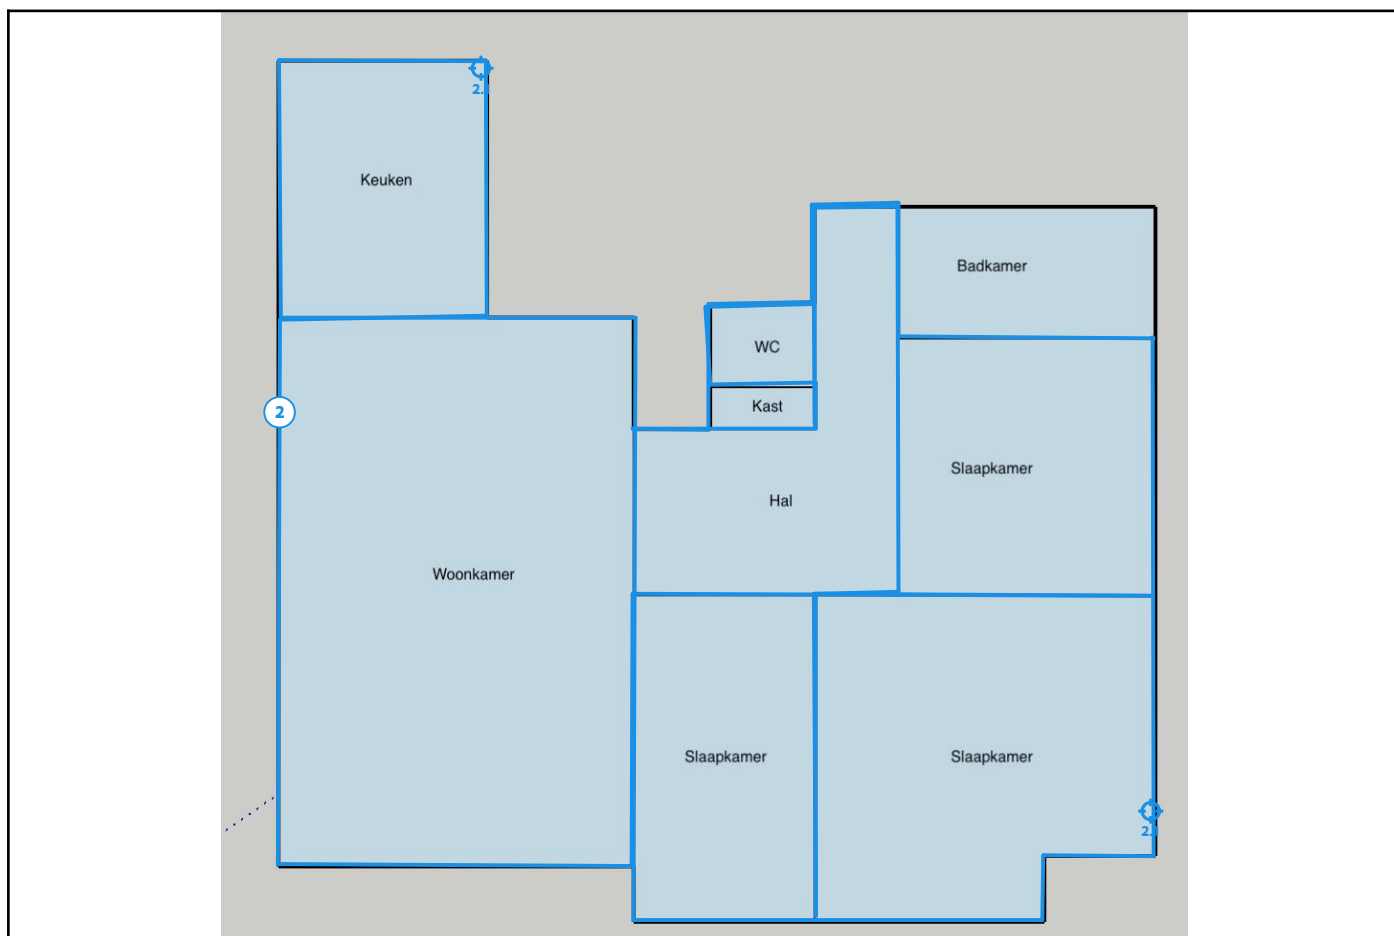
Plan 1.1: Grondplan

Beschrijving	Type	Actie
2. Pleisterwerk muren	Geen asbest	-
2.1 Code: MM01	Mengmonster	-

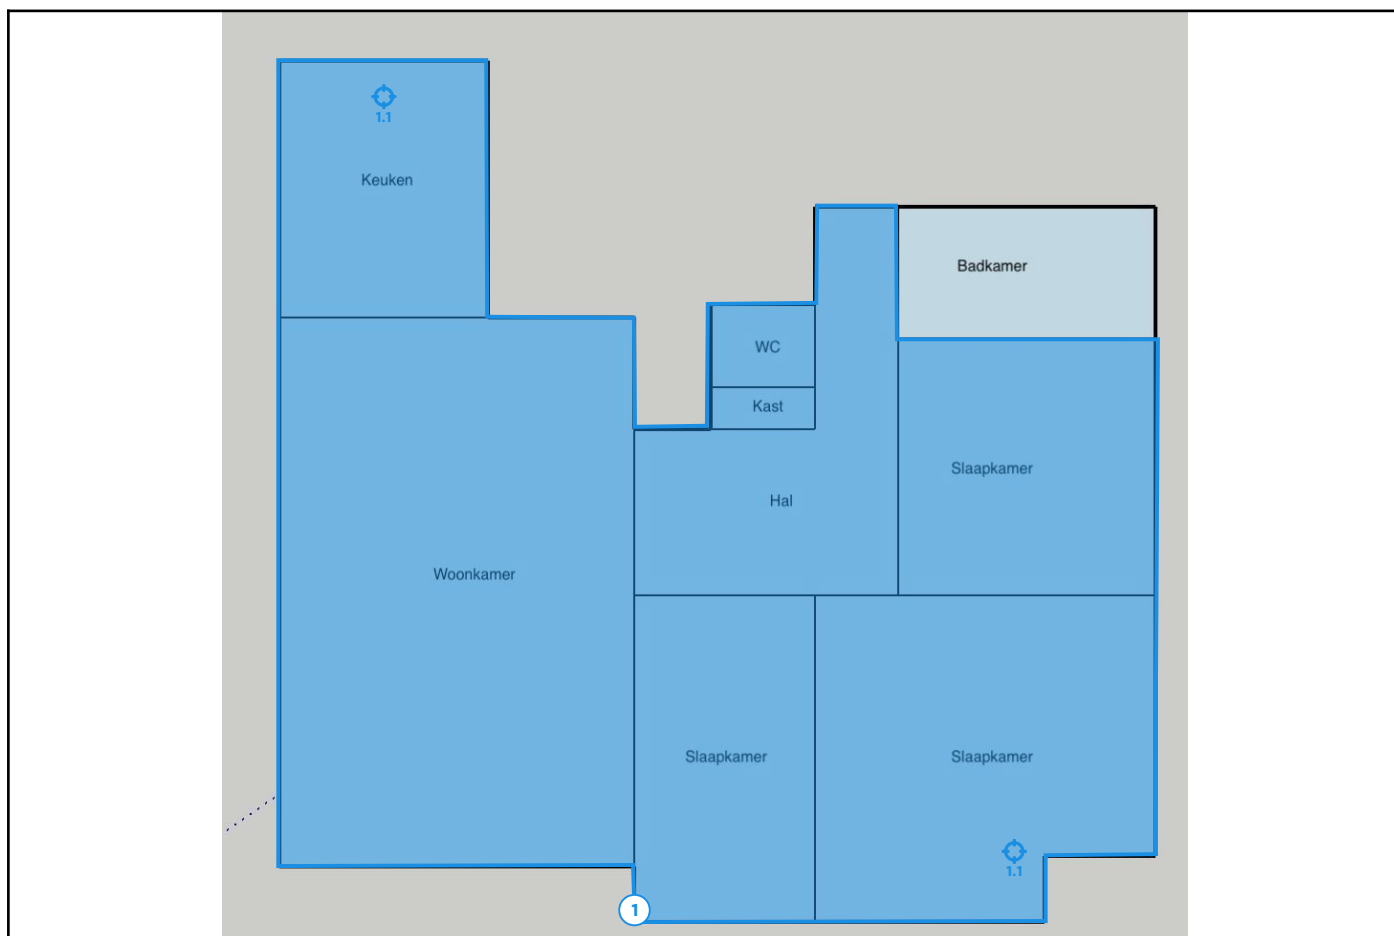
Plan 1.2: Grondplan (vloeren en plafonds)

Beschrijving	Type	Actie
1. Pleisterwerk plafonds	Geen asbest	-
1.1 Code: MM02	Mengmonster	-

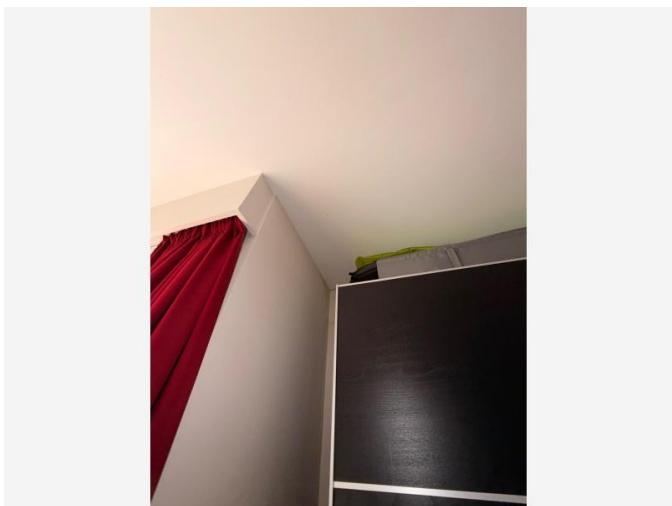
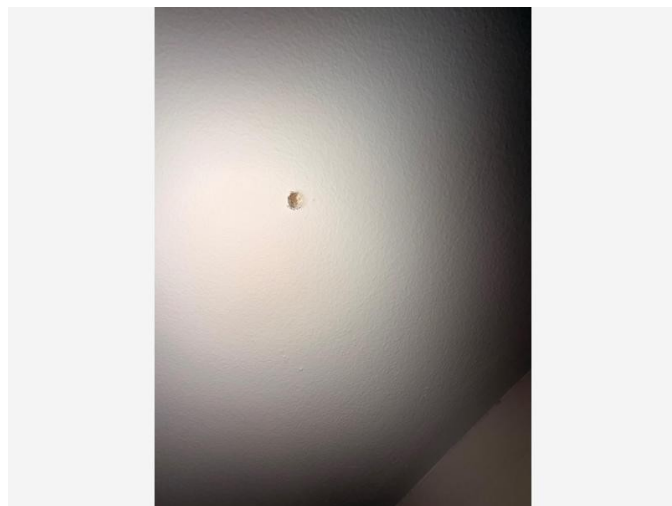
Fiche 1: Pleisterwerk plafonds

Geen asbest

Conclusie

#	Type	Referentie	Resultaat
1.1	Mengmonster	MM02	Geen asbest

Beschrijving	Pleisterwerk plafonds
Omgeving	Binnen
Primaire drager	Plafond
Bindmiddel van materiaal	Gips - kalk
Gebondenheid op basis van bindmiddel	Niet-hechtgebonden
Hoeveelheid (oppervlakte - dikte - aantal)	• 150,00 m ² - 1,00 cm - 1 stuk
Totaal volume	1,50 m ³
Identificatiemethode	Een monstername door de asbestdeskundige met laboanalyse door een asbestlabo.
Destructieve handeling voor identificatie	Nee
Opmerking	Hoeveelheid asbest in het pleisterwerk werd niet bepaald aangezien er geen asbest werd teruggevonden in het mengstaal.

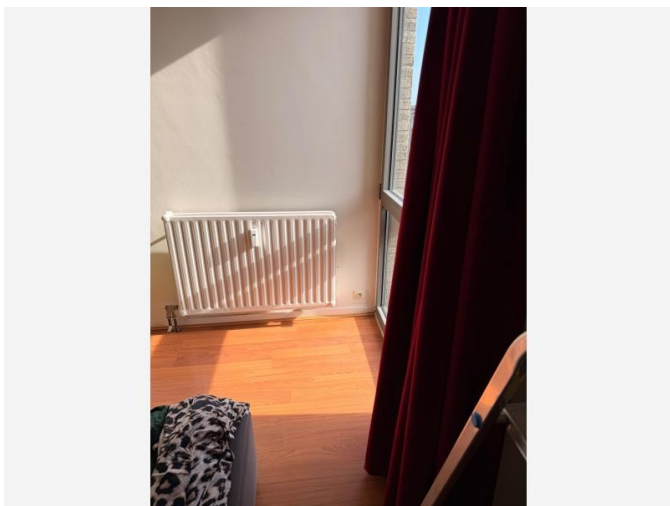
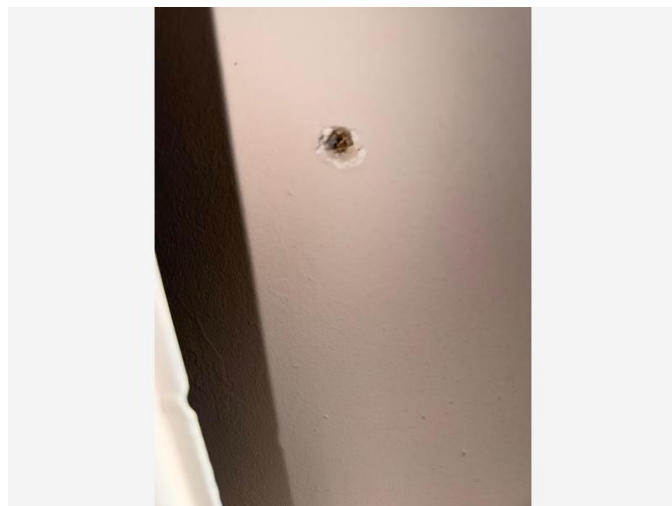
Fiche 2: Pleisterwerk muren

Geen asbest

Conclusie

#	Type	Referentie	Resultaat
2.1	Mengmonster	MM01	Geen asbest

Beschrijving	Pleisterwerk muren
Omgeving	Binnen
Primaire drager	Binnenwand
Bindmiddel van materiaal	Gips - kalk
Gebondenheid op basis van bindmiddel	Niet-hechtgebonden
Hoeveelheid (oppervlakte - dikte - aantal)	• 300,00 m ² - 1,00 cm - 1 stuk
Totaal volume	3,00 m ³
Identificatiemethode	Een monstername door de asbestdeskundige met laboanalyse door een asbestlabo.
Destructieve handeling voor identificatie	Nee
Opmerking	Hoeveelheid asbest in het pleisterwerk werd niet bepaald aangezien er geen asbest werd teruggevonden in het mengstaal.

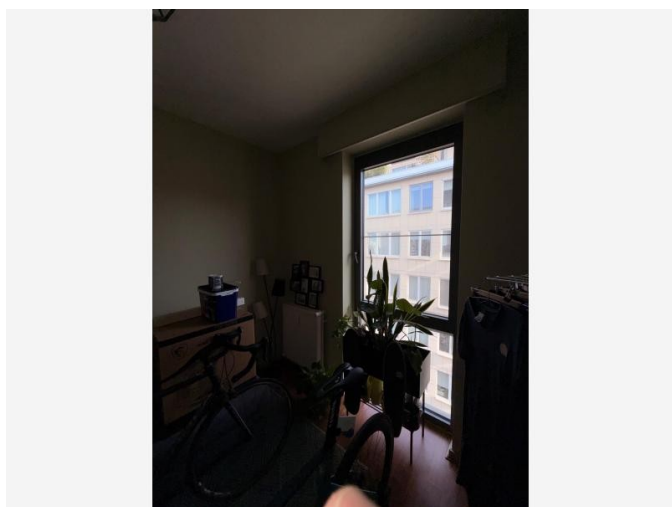
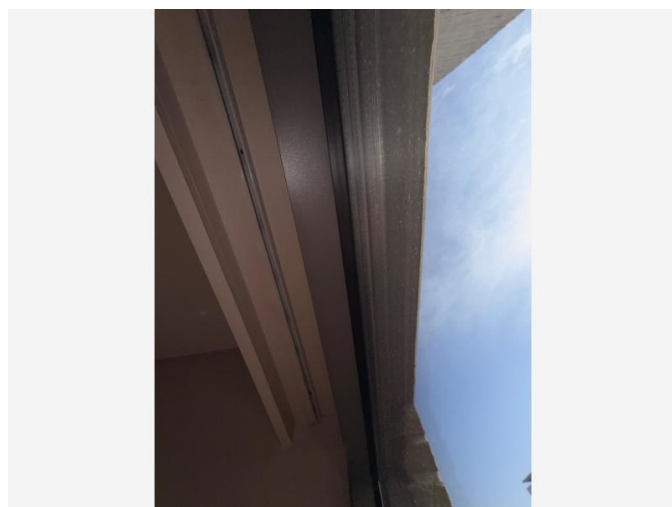
Beschrijving	Notitie	Terug te vinden op plannen
Fiche 3: Afdichtingsmateriaal schrijnwerk	-	-
