# Asbestinventarisatetest

Sint-Gertrudendries 15, 3210 Lubbeek

Attestnummer : 20260224-000161.000

Uitgegeven op : 24.02.2026

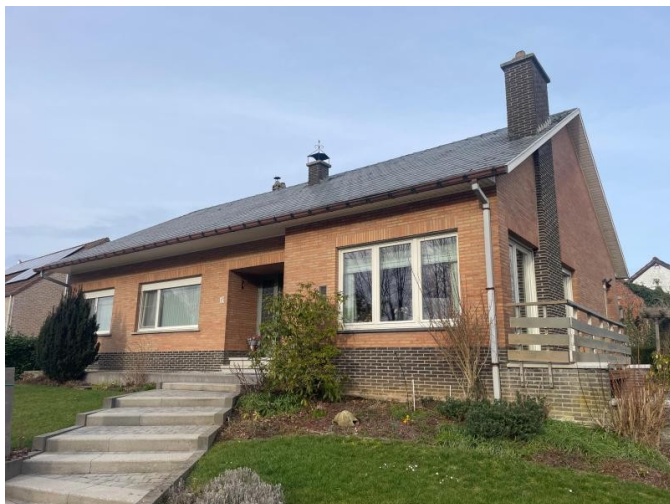
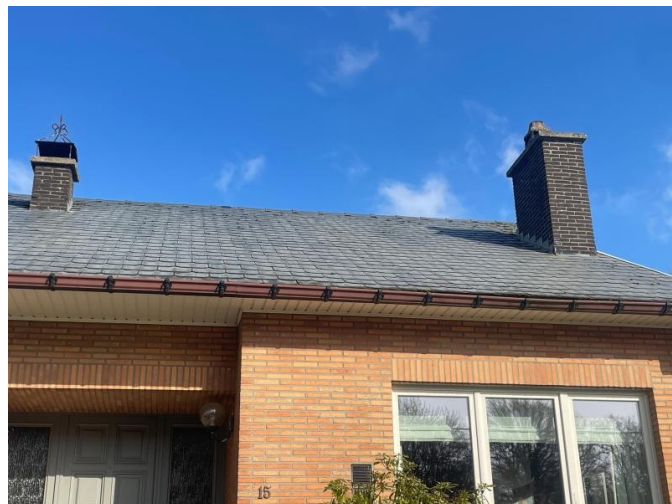
Het asbestmateriaal valt onder de mijlpaal van 2034.

<b>Eindbeoordeling materiaalrisico</b>	Laag materiaalrisico en/of verlaagde kans op vezelvrijgave
<b>Opmerking</b>	Gezien het bouwjaar van de woning en het feit dat het dak nooit vernieuwd werd kan met zekerheid gesteld worden dat de leien asbesthoudend zijn.

<b>Gebondenheid</b>	Categorie 1: hechtgebonden in oorsprong
<b>Asbestsoort (vezeltype)</b>	Crocidoliet aanwezig
<b>Asbestconcentratie</b>	Laag (< 50%)
<b>Afschermingsgraad van het gehele materiaal</b>	Geheel of deels vrij aan de buitenlucht
<b>Toestand van het materiaal</b>	Licht beschadigd, licht verweerd. Intact calciumsilicaatmateriaal of categorie III 'gebondenheid'

<b>Beschrijving</b>	Dak bestaande uit leien
<b>Omgeving</b>	Buiten
<b>Primaire drager</b>	Schuin dak
<b>Asbestmateriaal</b>	Dak- en gevelbekleding - Lei, shingle
<b>Bindmiddel van asbestmateriaal</b>	Cement
<b>Gebondenheid op basis van bindmiddel</b>	Hecht
<b>Hoeveelheid (oppervlakte - aantal)</b>	<ul style="list-style-type: none"><li>• 170,00 m<sup>2</sup> - 1 stuk</li></ul>
<b>Totale oppervlakte</b>	170,00 m <sup>2</sup>
<b>Eenvoudig bereikbaar</b>	Ja
<b>Bevestigingswijze</b>	<ul style="list-style-type: none"><li>• Geklemd</li><li>• Genageld, geniet</li></ul>
<b>Identificatiemethode</b>	De asbestdeskundige beoordeelt het materiaal als asbesthoudend, en dit zonder monsternamen.
<b>Destructieve handeling voor identificatie</b>	Nee
<b>Opmerking</b>	De hoeveelheid is een zo nauwkeurig mogelijke opmeting. Hieraan kunnen evenwel geen rechten worden ontleend.

- Verwijder dit asbestmateriaal zo snel mogelijk. Volg de toestand goed op.
- Hemelwater dat afspoelt van asbestcement daken of gevels kan asbestdeeltjes bevatten. Gebruik het enkel voor gesloten circuits (bv. spoelen toiletten). Reinig na het vervangen van het dak of de gevel de dakgoten en regenwaterput of -ton om asbesthoudend sediment of slib te verwijderen
- Voer bijkomende staalname(s) uit.

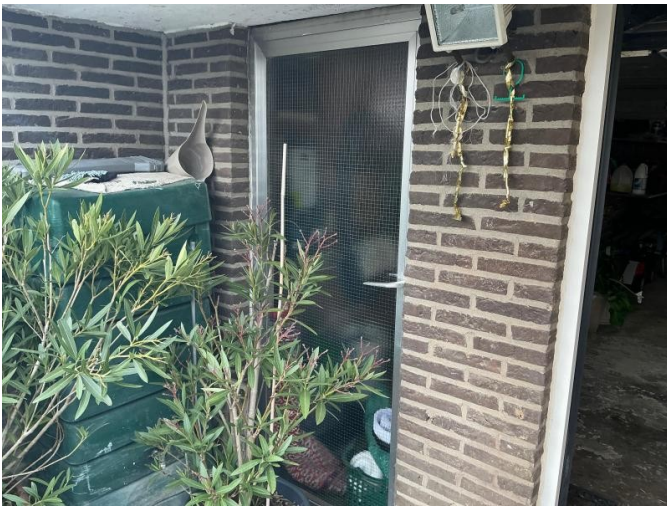
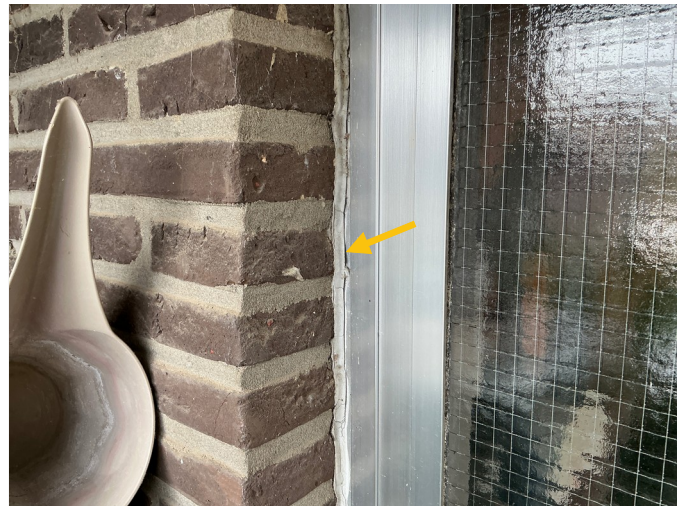
Het asbestmateriaal valt onder de mijlpaal van 2040.

Eindbeoordeling materiaalrisico	Laag materiaalrisico en/of verlaagde kans op vezelvrijgave
---------------------------------	--

Gebondenheid	Categorie 1: hechtgebonden in oorsprong
Asbestsoort (vezeltype)	Alleen chrysotiel
Asbestconcentratie	Laag (< 50%)
Afschermingsgraad van het gehele materiaal	Geheel of deels vrij aan de buitenlucht
Toestand van het materiaal	Licht beschadigd, licht verweerd. Intact calciumsilicaatmateriaal of categorie III 'gebondenheid'

#	Type	Referentie	Resultaat
2.1	Puntmonster	180226C3	Chrysotiel

Beschrijving	Mastiek
Omgeving	Binnen
Primaire drager	Wandopening verticaal (raam, deur, ...)
Asbestmateriaal	In-situ afwerkingslagen - Pasta, stopverf, voegsel, stopsel, vulsel, mastiek, katten, ...
Bindmiddel van asbestmateriaal	Kitten, mastiek, pasta
Gebondenheid op basis van bindmiddel	Hecht
Hoeveelheid (gewicht - aantal)	<ul style="list-style-type: none"><li>• 1,00 kg - 1 stuk</li></ul>
Totaal gewicht	1,00 kg
Eenvoudig bereikbaar	Ja
Bevestigingswijze	<ul style="list-style-type: none"><li>• Verlijmd, ingegoten, versmeerd</li></ul>
Identificatiemethode	Een monstername door de asbestdeskundige met laboanalyse door een asbestlabo.
Destructieve handeling voor identificatie	Nee
Opmerking	De hoeveelheid is een zo nauwkeurig mogelijke opmeting. Hieraan kunnen evenwel geen rechten worden ontleend.

- Zorg voor een veilig beheer. Vermijd het beschadigen van het asbestmateriaal. Controleer de toestand jaarlijks op wijzigingen.

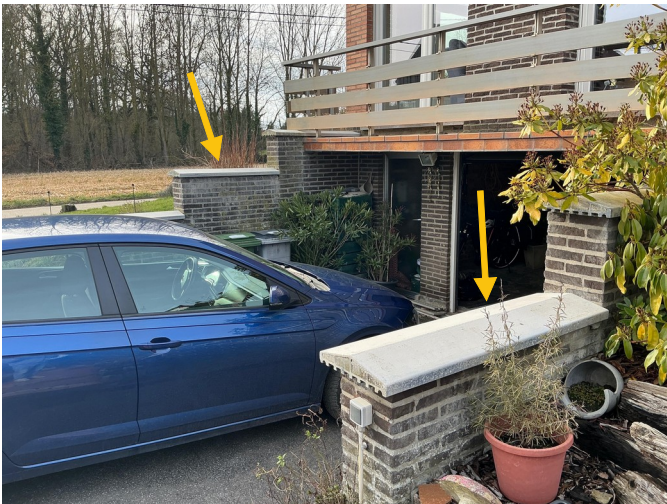
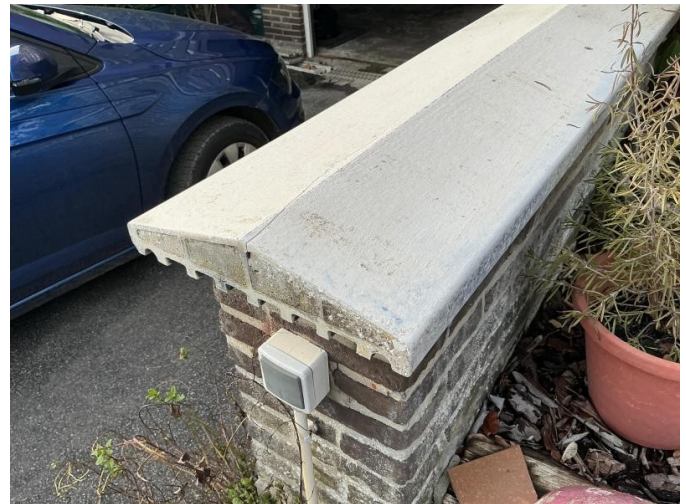
Het asbestmateriaal valt onder de mijlpaal van 2040.

Eindbeoordeling materiaalrisico	Laag materiaalrisico en/of verlaagde kans op vezelvrijgave
---------------------------------	--

Gebondenheid	Categorie 1: hechtgebonden in oorsprong
Asbestsoort (vezeltype)	Crocidoliet aanwezig
Asbestconcentratie	Laag (< 50%)
Afschermingsgraad van het gehele materiaal	Geheel of deels vrij aan de buitenlucht
Toestand van het materiaal	Licht beschadigd, licht verweerd. Intact calciumsilicaatmateriaal of categorie III 'gebondenheid'

Beschrijving	Deksteen
Omgeving	Buiten
Primaire drager	Wand vrijstaand (scheidingsmuur, ...)
Asbestmateriaal	Deksteen, muurkap - Hol
Bindmiddel van asbestmateriaal	Cement
Gebondenheid op basis van bindmiddel	Hecht
Hoeveelheid (oppervlakte - dikte - aantal)	• 0,50 m <sup>2</sup> - 6,00 cm - 6 stuks
Totaal volume	0,18 m <sup>3</sup>
Eenvoudig bereikbaar	Ja
Bevestigingswijze	• Verlijmd, ingegoten, versmeerd
Identificatiemethode	De asbestdeskundige beoordeelt het materiaal als asbestverdacht en dus asbesthoudend, en dit zonder monstername.  Motivatie: De monstername brengt andere schade aan dan schade die inherent is aan de monstername.
Destructieve handeling voor identificatie	Nee

- Zorg voor een veilig beheer. Vermijd het beschadigen van het asbestmateriaal. Controleer de toestand jaarlijks op wijzigingen.
- Voer bijkomende staalname(s) uit.

- Eenvoudige handelingen: mag via doe-het-zelf of door werknemer(s) met opleidingsattest eenvoudige handelingen  
De dekstenen mogen zelf worden verwijderd, op voorwaarde dat deze kunnen worden weggenomen zonder ze te beschadigen. Bij verwijdering door doe-het-zelf moet men dit afval dubbel en luchtdicht verpakt aandienen bij het gemeentelijk recyclagepark. Men raadpleegt best op voorhand de voorwaarden van het recyclagepark.  
Maak de deksteen voorzichtig los door alles er rond los te maken zonder de deksteen zelf te beschadigen.  
Maak de deksteen goed nat alvorens deze te verwijderen. Dit voorkomt stofvorming.

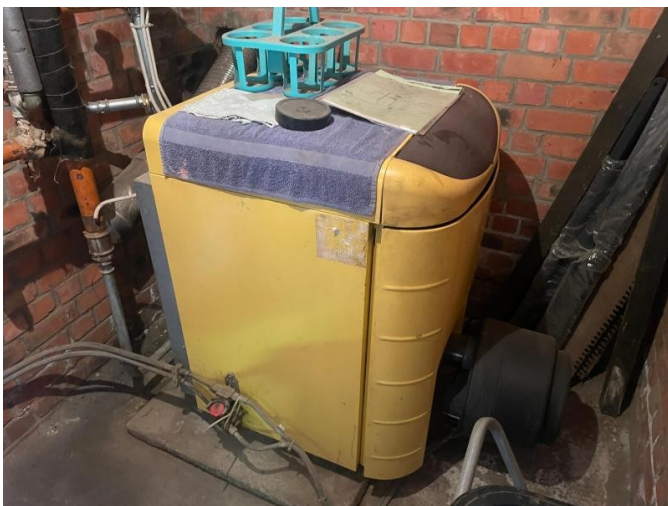
**Reden:** Niet waarneembaar

**Uitleg van de asbestdeskundige:** De CV-ketel bevat mogelijk asbestverdachte dichtingen en/of isolerend materiaal die niet waarneembaar zijn. Op dit ogenblik kan hiervoor in de databank geen adviesfiche voor opgesteld worden.

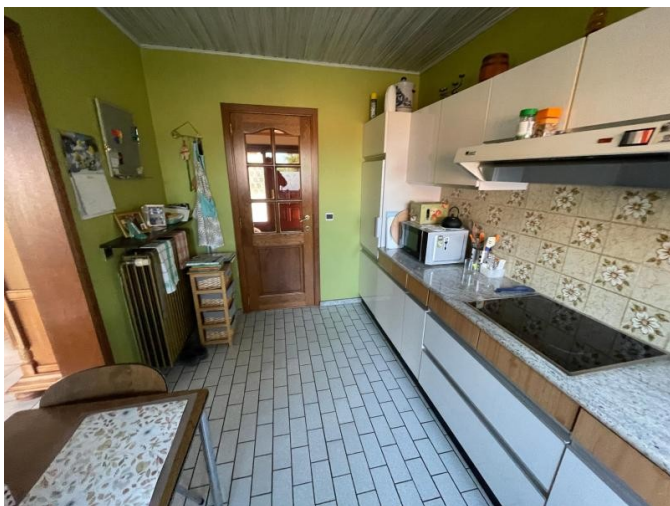
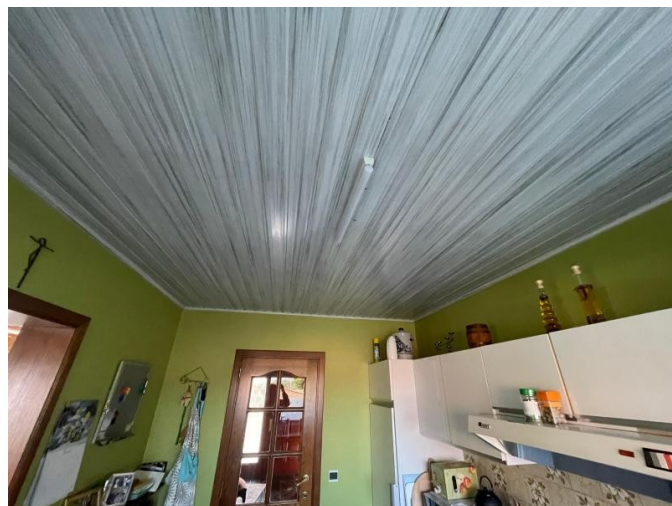
De plafonds werden afgewerkt met niet-asbestverdachte voorzetpanelen die inspectie van de bedekte structuur (opbouw, pleisterwerk) verhinderen.

Basis voor advies	De asbestdeskundige beoordeelt het materiaal als niet-asbestverdacht.
Primaire drager	Plafond

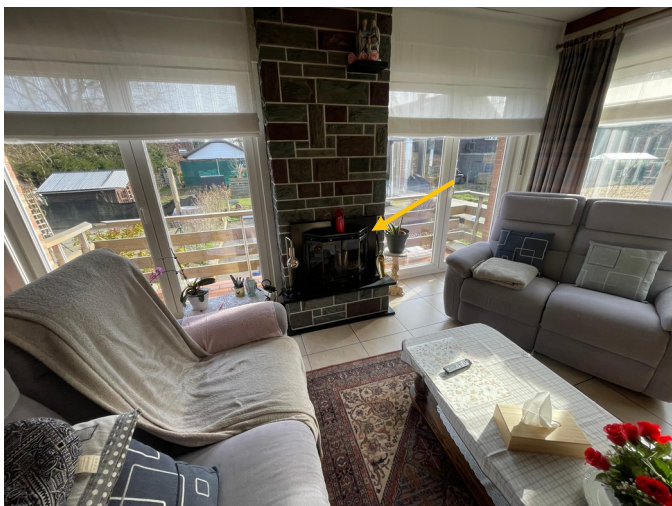
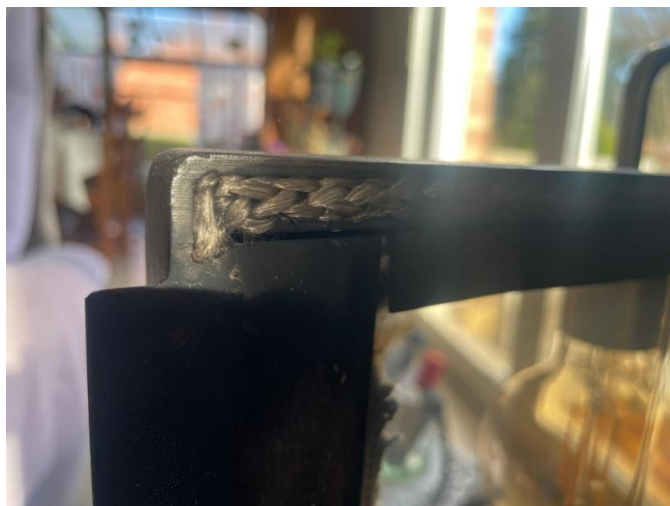
Niet-asbestverdachte koord in de kachel.

<b>Basis voor advies</b>	De asbestdeskundige beoordeelt het materiaal als niet-asbestverdacht.
--------------------------	---

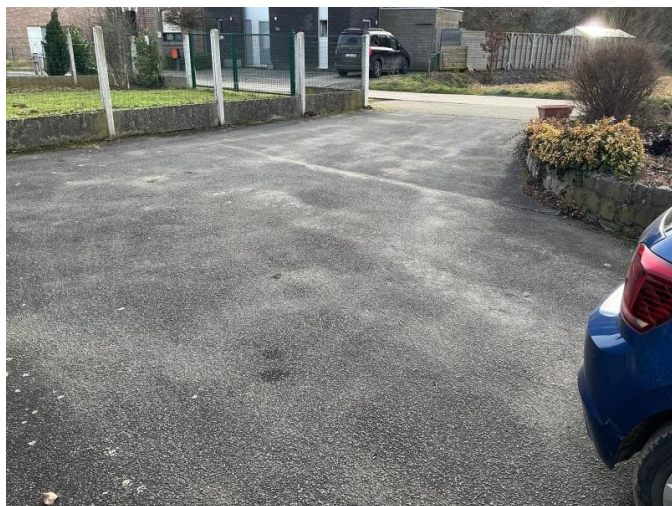
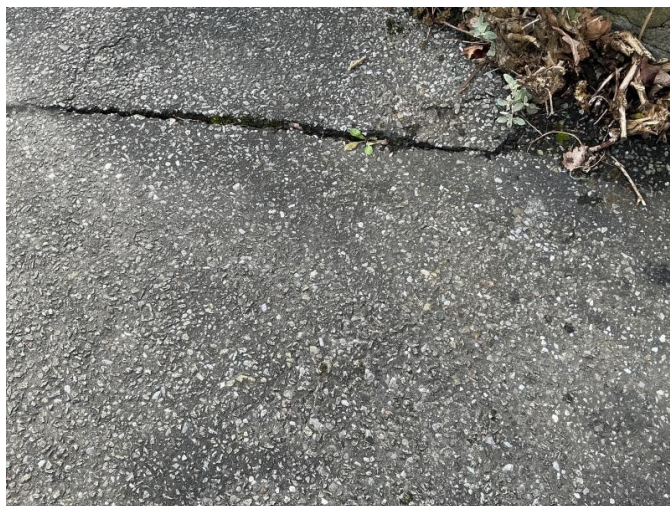
## Fiche 8: Asfalt (oprit)

Geen asbest

#	Type	Referentie	Resultaat
8.1	Mengmonster	180226C4	Geen asbest

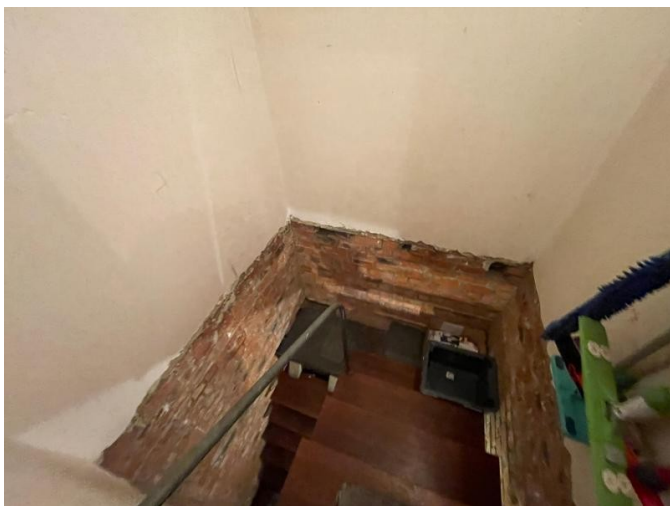
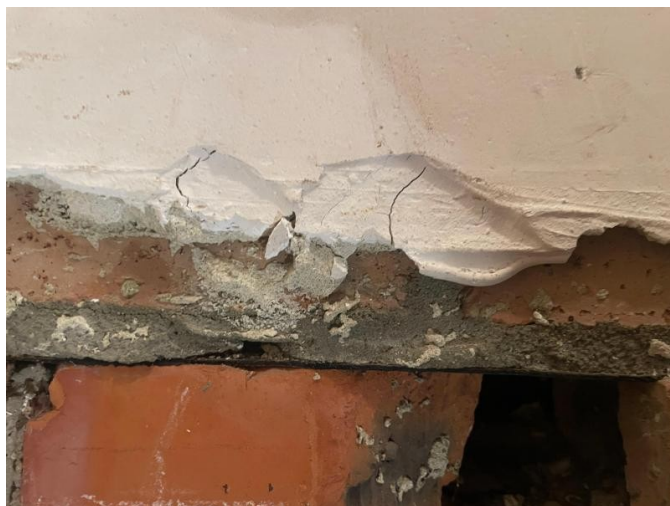
## Fiche 9: Pleisterwerk wanden

Geen asbest

#	Type	Referentie	Resultaat
9.1	Mengmonster	180226C1	Geen asbest

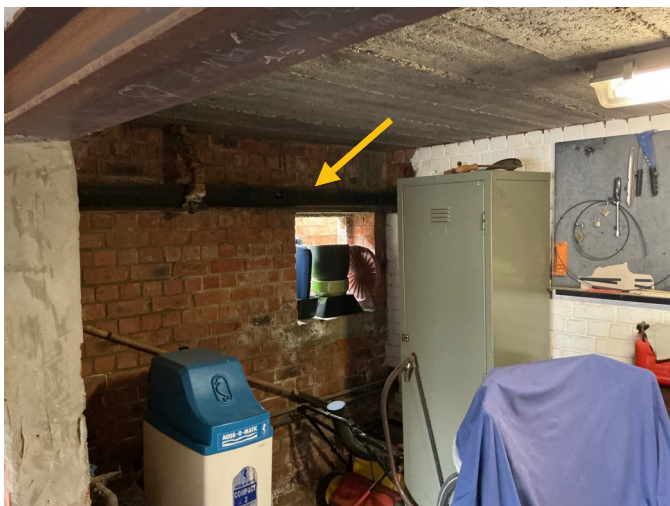
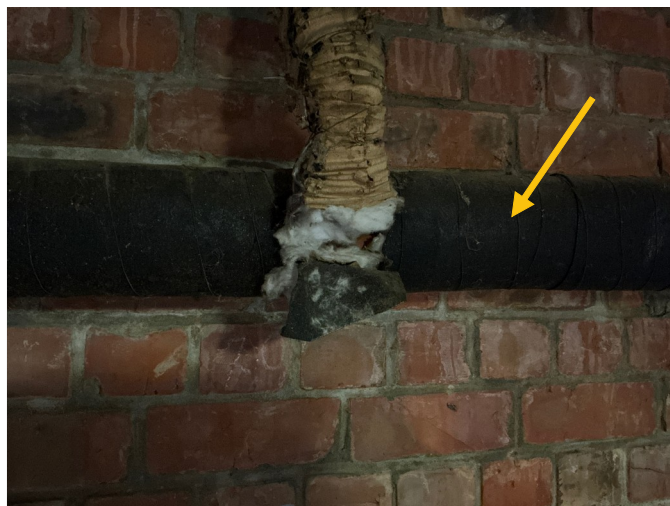
## Fiche 10: Leidingisolatie (karton)

Geen asbest

#	Type	Referentie	Resultaat
10.1	Puntmonster	180226C2	Geen asbest

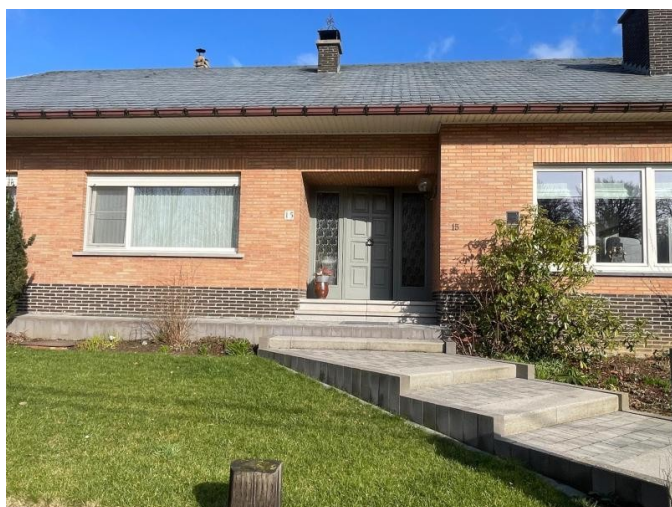
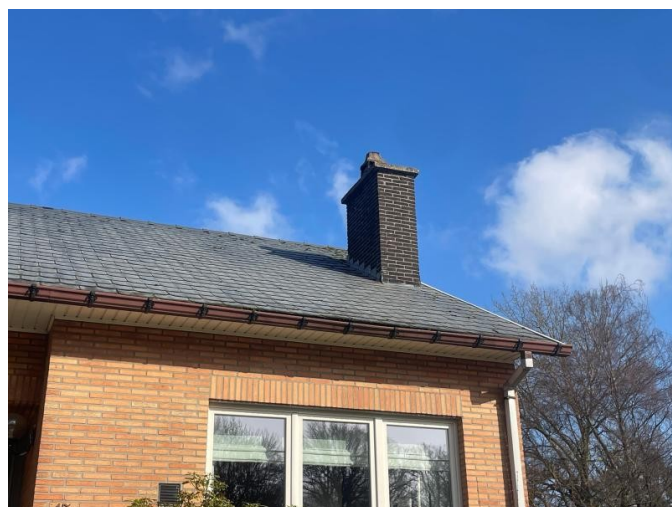
### Fiche 11: Rookgaskanaal (niet verdacht)

Beschrijving	Notitie	Terug te vinden op plannen
Fiche 11: Rookgaskanaal (niet verdacht)	Het rookgaskanaal is niet-asbestverdacht.	-
