# Asbestinventarisatetest

Nieuwstraat 80, 1640 Sint-Genesius-Rode

Attestnummer : 20250301-000138.000

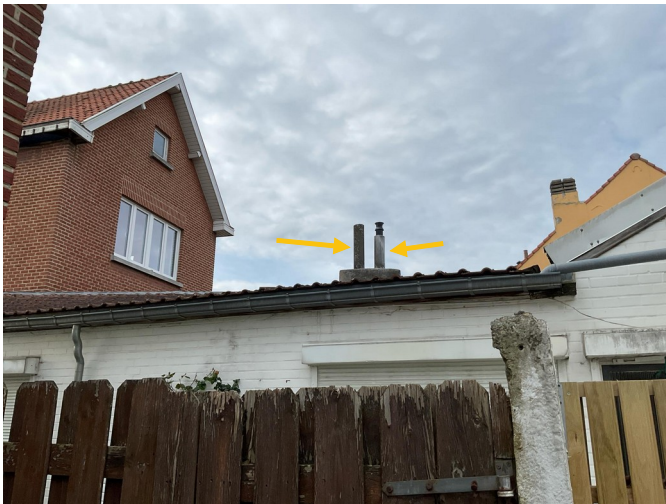
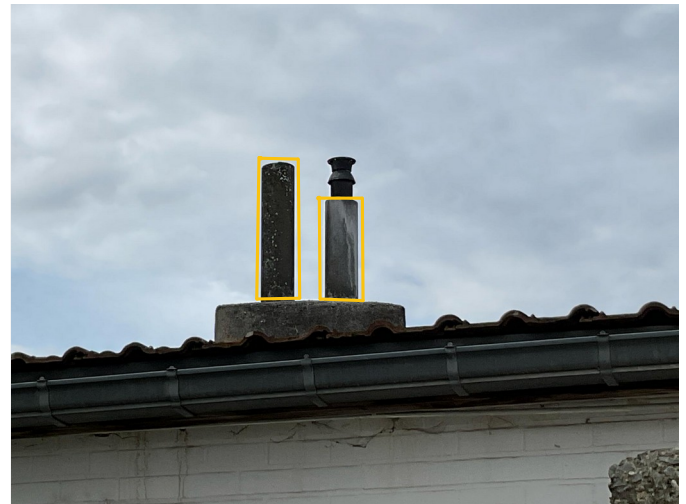
| Eindbeoordeling materiaalrisico | Laag materiaalrisico en/of verlaagde kans op vezelvrijgave |

| Asbestsoort (vezeltype) | Crocidoliet aanwezig |
| Toestand van het materiaal | Licht beschadigd, licht verweerd. Intact calciumsilicaatmateriaal of categorie III 'gebondenheid' |

| Beschrijving | Schouwen |
| Asbestmateriaal | Rookgaskanaal |

Verwijderen

- Zorg voor een veilig beheer. Vermijd het beschadigen van het asbestmateriaal. Controleer de toestand jaarlijks op wijzigingen.
- Verwijder dit asbestmateriaal zo snel mogelijk. Volg de toestand goed op.

- Eenvoudige handelingen: mag via doe-het-zelf of door werknemer(s) met opleidingsattest eenvoudige handelingen  
De toepassing betreft hechtgebonden asbestcement. Deze mag via de methodiek eenvoudige handelingen verwijderd worden door door werknemers met een opleidingsattest eenvoudige handelingen bij bv renovatiewerken.

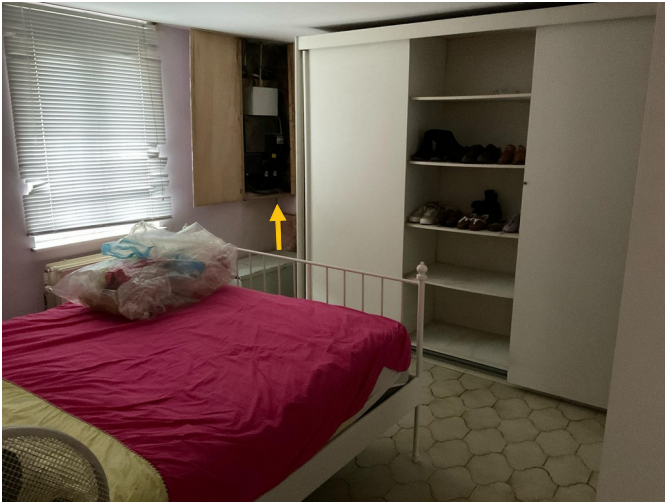
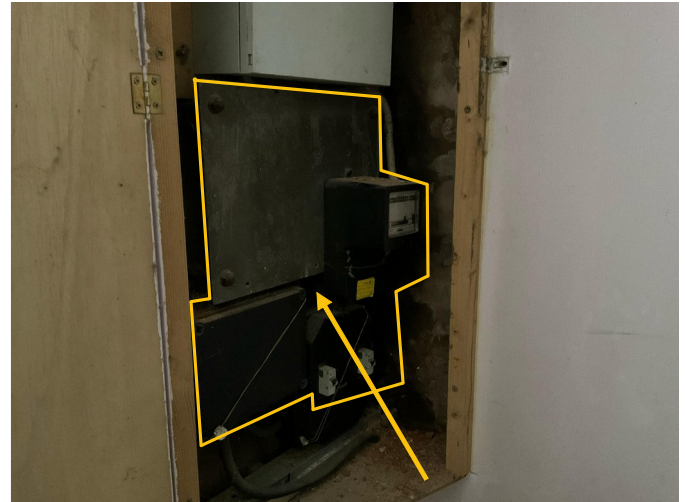
| Eindbeoordeling materiaalrisico | Verhoogd materiaalrisico en/of verhoogde kans op vezelvrijgave |

| Asbestsoort (vezeltype) | Crocidoliet aanwezig |
| Toestand van het materiaal | Licht beschadigd, licht verweerd. Intact calciumsilicaatmateriaal of categorie III 'gebondenheid' |

| Beschrijving | Bakeliet |
| Asbestmateriaal | Plaat, paneel, tablet - Type Bakeliet |

Verwijderen

- Zorg voor een veilig beheer. Vermijd het beschadigen van het asbestmateriaal. Controleer de toestand jaarlijks op wijzigingen.
- Verwijder dit asbestmateriaal zo snel mogelijk. Volg de toestand goed op.

- Eenvoudige handelingen: mag via doe-het-zelf of door werknemer(s) met opleidingsattest eenvoudige handelingen  
Deze toepassing betreft hechtgenbonden asbest. Dit mag via eenvoudige handelingen verwijderd worden bij bv renovatiewerken van de elektrische installaties. Zorg altijd voor de nodige bescherming door minstens een FP3 mondkmasker te dragen bij het manipuleren van asbesthoudende materialen. Niet breken, niet in zagen of boren.

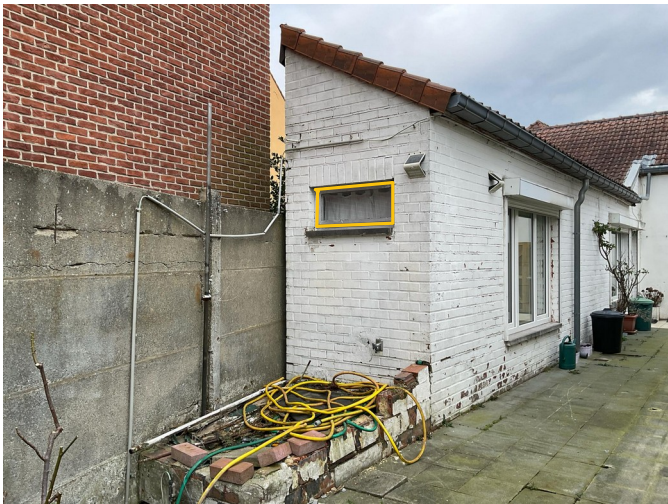
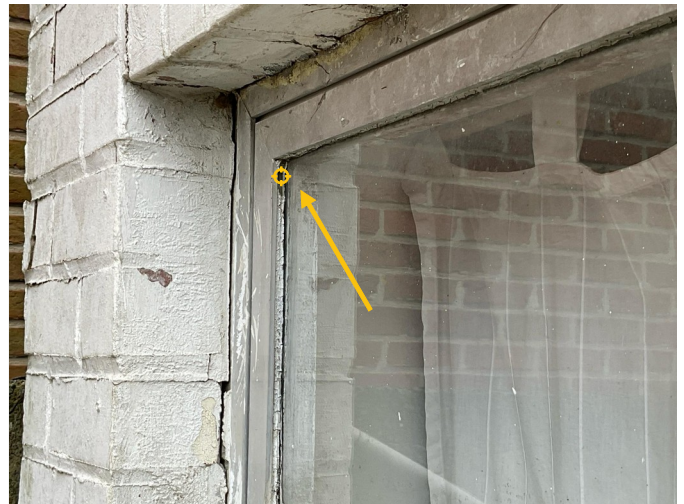
| Eindbeoordeling materiaalarisico | Verhoogd materiaalarisico en/of verhoogde kans op vezelvrijgave |

| Asbestsoort (vezeltype) | Alleen chrysotiel |
| Toestand van het materiaal | Zwaar beschadigd, zwaar verweerd |

| # | Type | Referentie | Resultaat |
|---|---|---|---|
| 3.1 | Puntmonster | MM03 | Chrysotiel |

| Beschrijving | mastiek raam badkamer |

Verwijderen

- Verwijder dit asbestmateriaal zo snel mogelijk. Volg de toestand goed op.

- Eenvoudige handelingen: mag via doe-het-zelf of door werknemer(s) met opleidingsattest eenvoudige handelingen  
Het betreft hechtgebonden asbest dat tijdens renovatiewerken via doe-het-zelf of door werknemers met een opleidingsattest eenvoudige handelingen verwijderd mag worden. Draag bij het manipuleren van asbesthoudende materialen steeds de nodige bescherming (minstens een FP3 mondmasker).

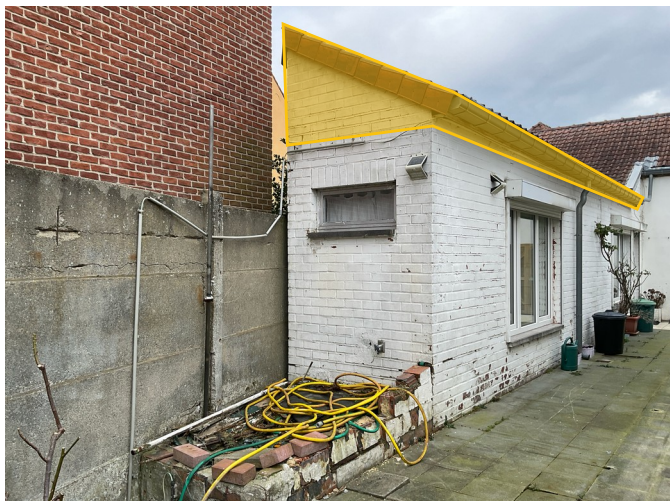
## Fiche 4: Ontoegankelijke zolder boven eetkamer/keuken/badkamer

**Reden:** Ruimte is volledig afgesloten door de afwerking.

**Uitleg van de asbestdeskundige:** De zolderruimte boven het plafond van de eetkamer/keuken/badkamer kon binnen het kader van een niet-destructief onderzoek niet onderzocht worden. Het is niet uitgesloten dat er zich hier asbesthoudende materialen bevinden.

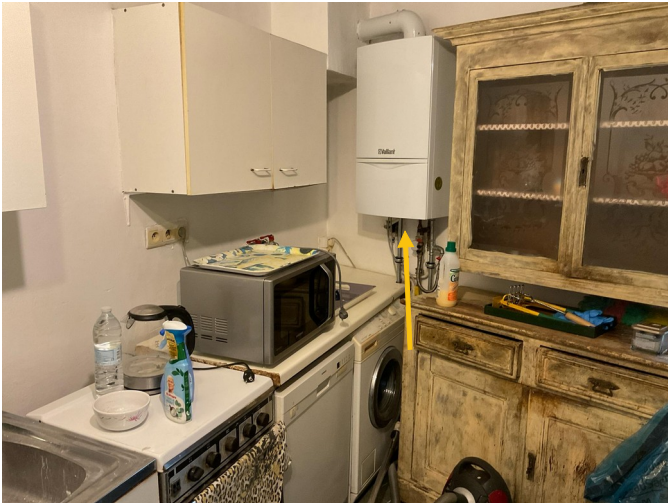
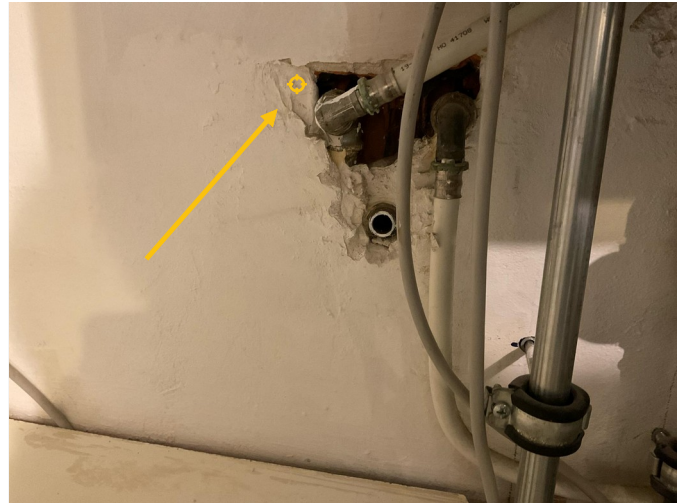
## Fiche 6: Pleisterwerk

Geen asbest

| # | Type | Referentie | Resultaat |
|---|---|---|---|
| 6.1 | Mengmonster | MM01 | Geen asbest |

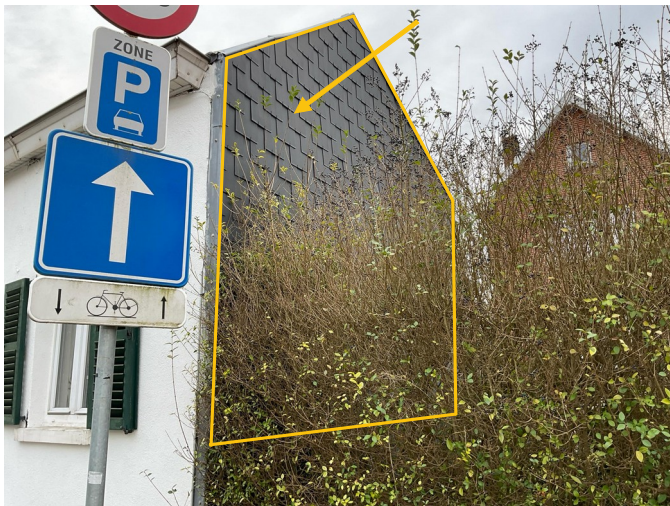
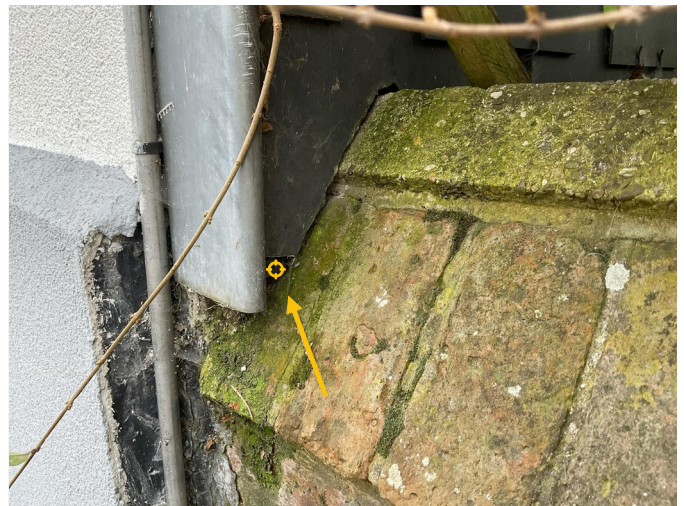
## Fiche 7: Leien rechtergevel

Geen asbest

| # | Type | Referentie | Resultaat |
|---|---|---|---|
| 7.1 | Puntmonster | MM02 | Geen asbest |
