# Asbestinventarisatetest

Rodenbachlaan 49, 2980 Zoersel

Attestnummer : 20260318-000323.000

Uitgegeven op : 18.03.2026

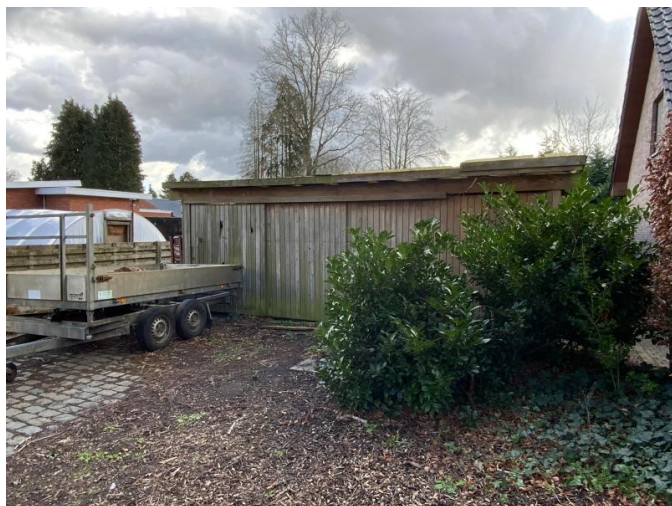
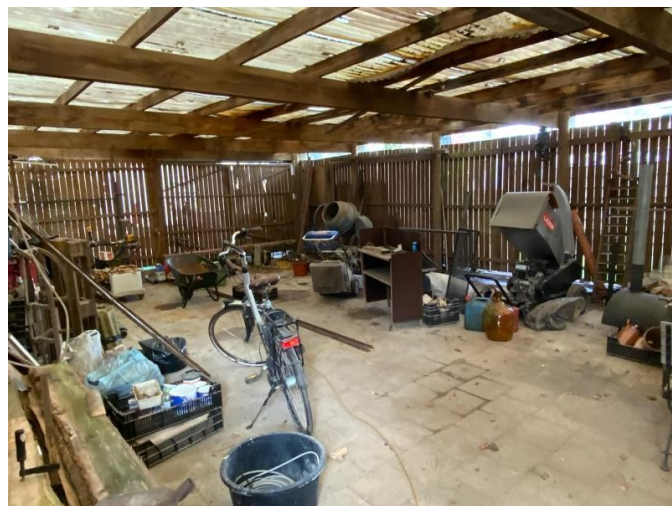
## Fiche 1: Garage

De asbestdeskundige beoordeelt het materiaal als niet-asbestverdacht.

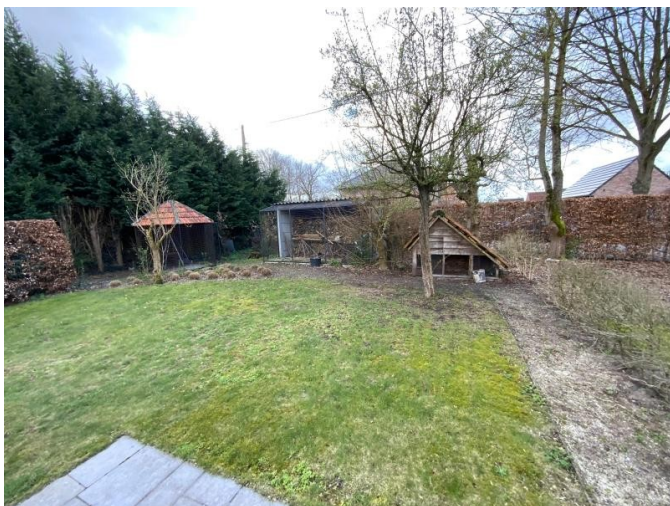
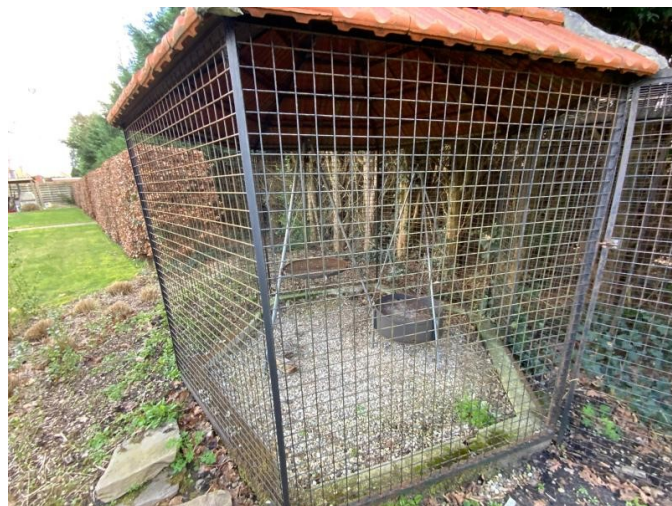
<b>Basis voor advies</b>	De asbestdeskundige beoordeelt het materiaal als niet-asbestverdacht.
--------------------------	---

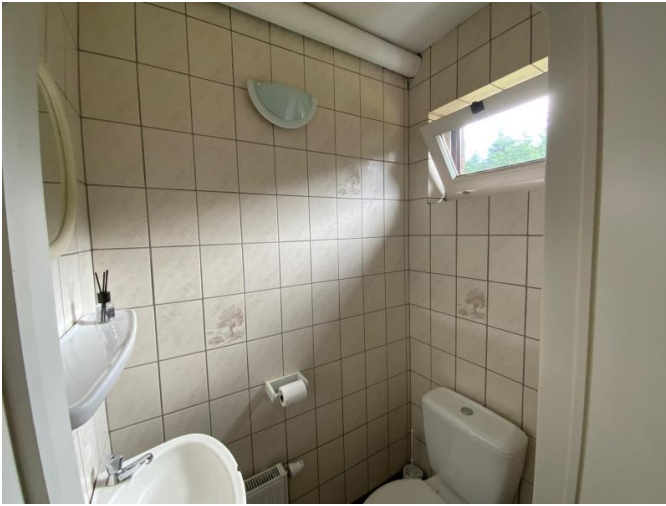
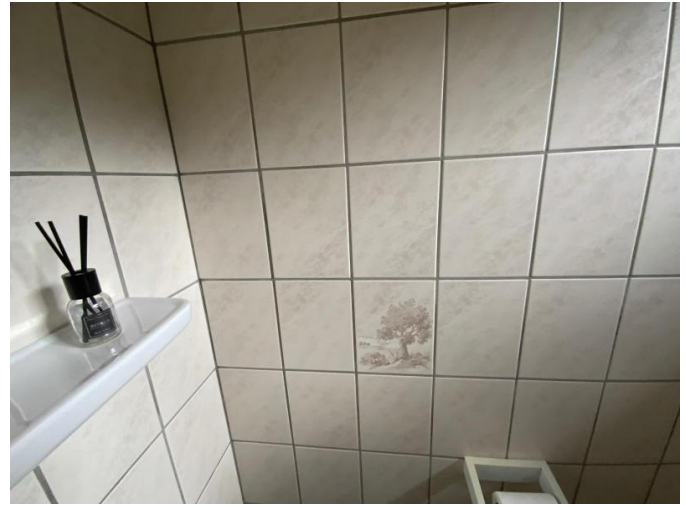
Overige binnenwanden zijn uitgevoerd met wandtegels of gipskartonplaten

<b>Basis voor advies</b>	De asbestdeskundige beoordeelt het materiaal als niet-asbestverdacht.
--------------------------	---

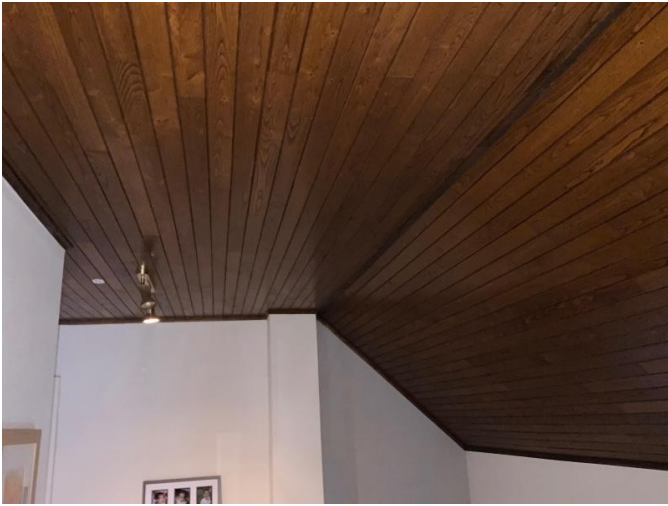
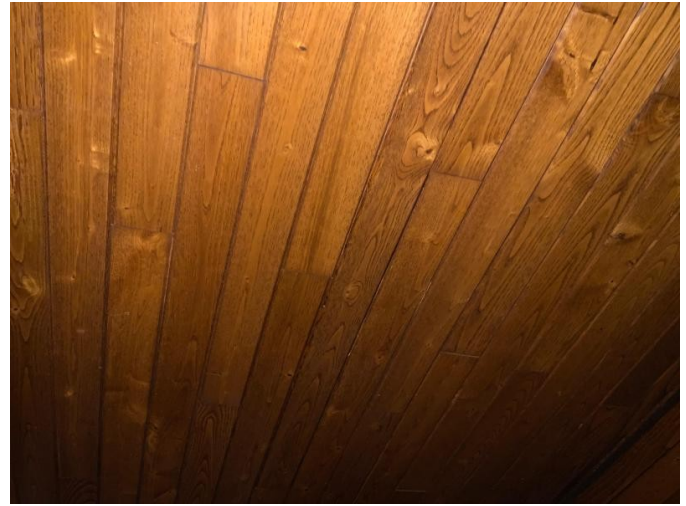
Overige plafonds zijn uitgevoerd met houtwerk of gipskartonplaten

<b>Basis voor advies</b>	De asbestdeskundige beoordeelt het materiaal als niet-asbestverdacht.
--------------------------	---

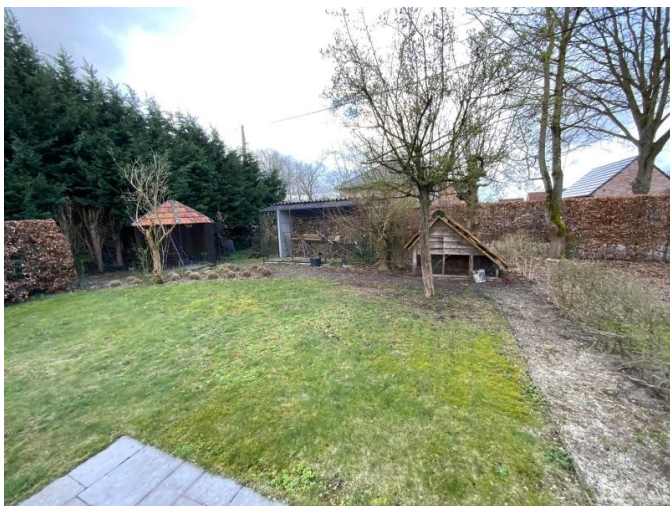
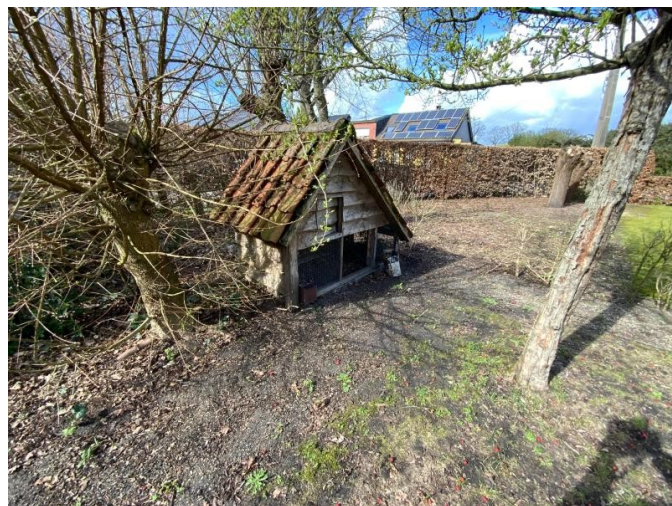
<b>Basis voor advies</b>	De asbestdeskundige beoordeelt het materiaal als niet-asbestverdacht.
--------------------------	---

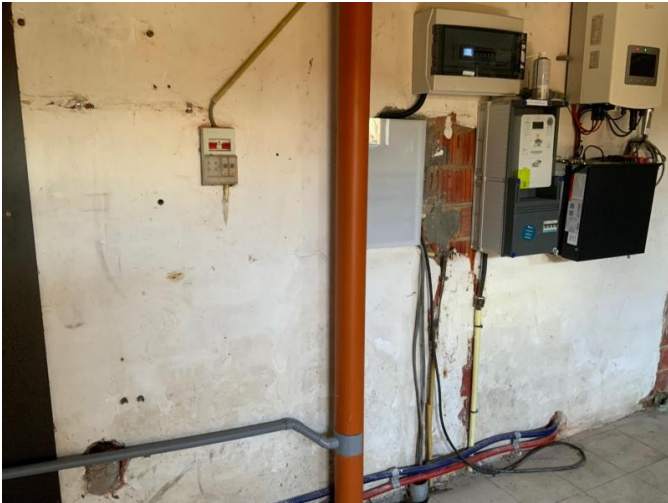
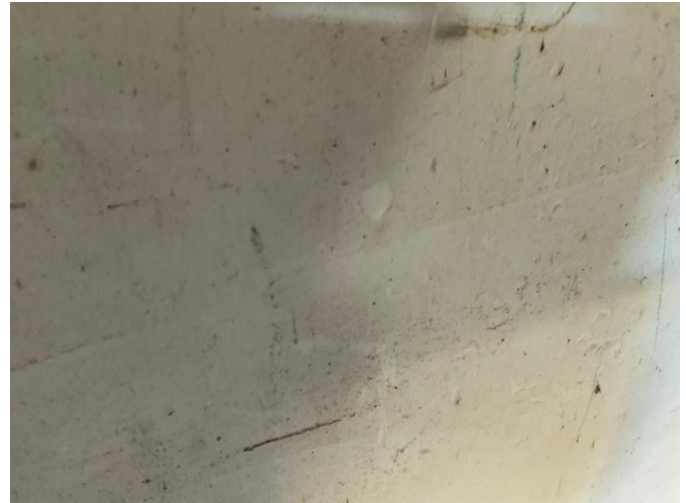
## Fiche 6: Pleisterwerk wanden

Geen asbest

#	Type	Referentie	Resultaat
6.1	Mengmonster	ID1	Geen asbest

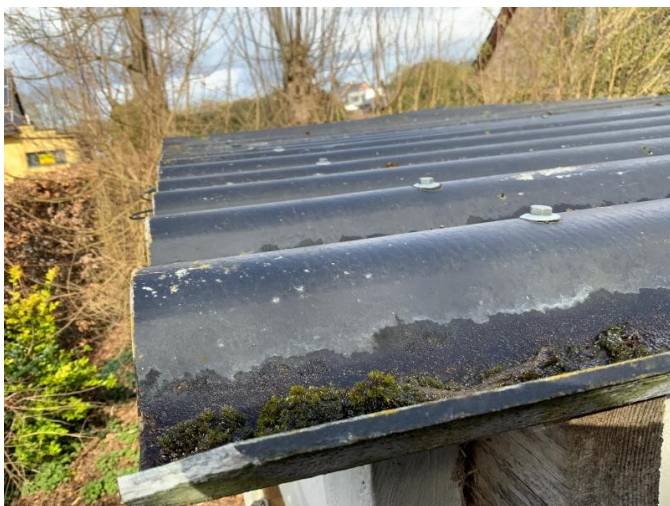
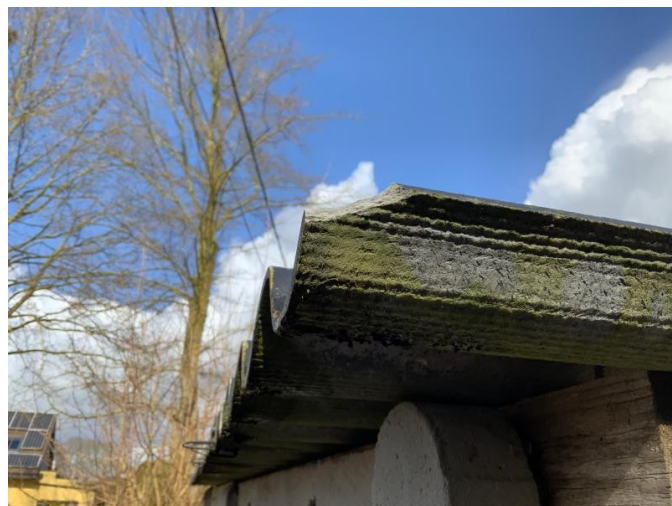
## Fiche 7: Dak bestaande uit golfplaten afdak1

Geen asbest

#	Type	Referentie	Resultaat
7.1	Puntmonster	ID3	Geen asbest

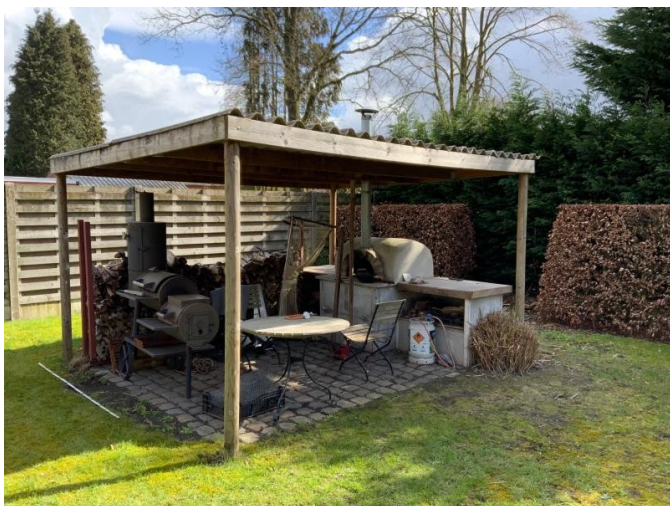
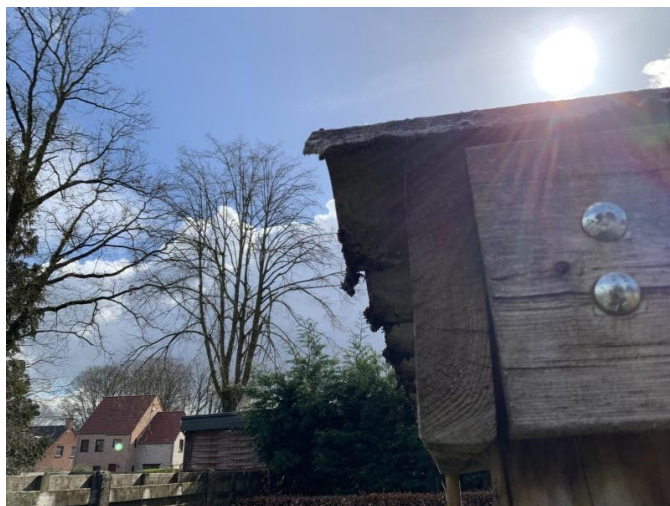
## Fiche 8: Dak bestaande uit golfplaten afdak2

Geen asbest

#	Type	Referentie	Resultaat
8.1	Puntmonster	ID4	Geen asbest

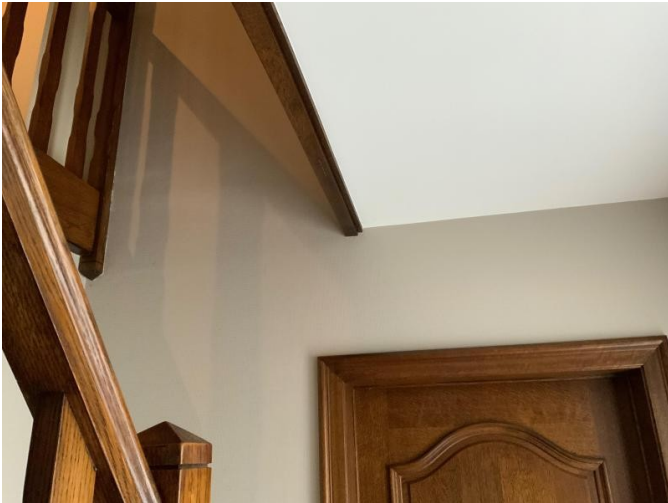
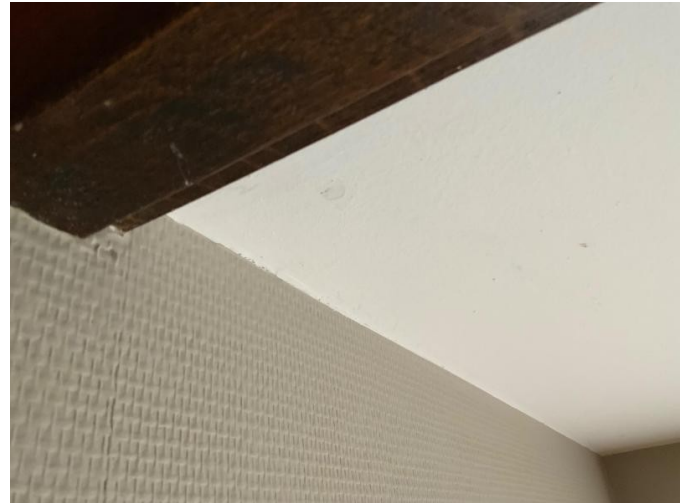
## Fiche 9: Pleisterwerk plafonds

Geen asbest

#	Type	Referentie	Resultaat
9.1	Mengmonster	ID2	Geen asbest
